Informe: EIC-Lanamme-INF-0493-2023

**Informe de evaluación de los deslizamientos de mayor  
magnitud identificados en el tramo entre los kilómetros 65 y  
75 de la Ruta Nacional No. 1**

San José, Costa Rica  
Mayo, 2023

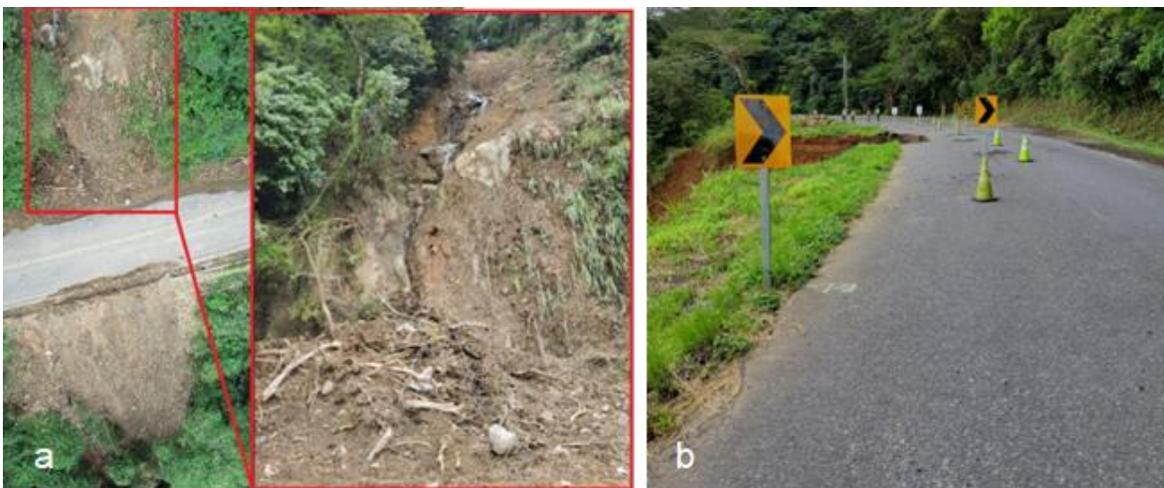
Dadas las condiciones actuales de la Ruta Nacional No. 1 (RN1), la cual durante el recorrido realizado el 05 de octubre de 2022 fue posible identificar varios puntos a lo largo de la ruta en los que se observan evidencias de movimiento de masas de suelo, ya sea en el talud de corte sobre el derecho de vía, o en el talud inferior a la carretera. Incluso en algunos puntos específicos, es posible identificar material caído al pie del talud que obstruye parcialmente el paso de los vehículos y en otros casos, deslizamientos ocasionan la pérdida parcial de un carril sobre la vía, ver Figura 1.

Figura 1, Afectación en el derecho de vía producto de los deslizamientos en RN1  
a) sitio ubicado en el estacionamiento 66+200, b) sitio ubicado en el estacionamiento 70+000

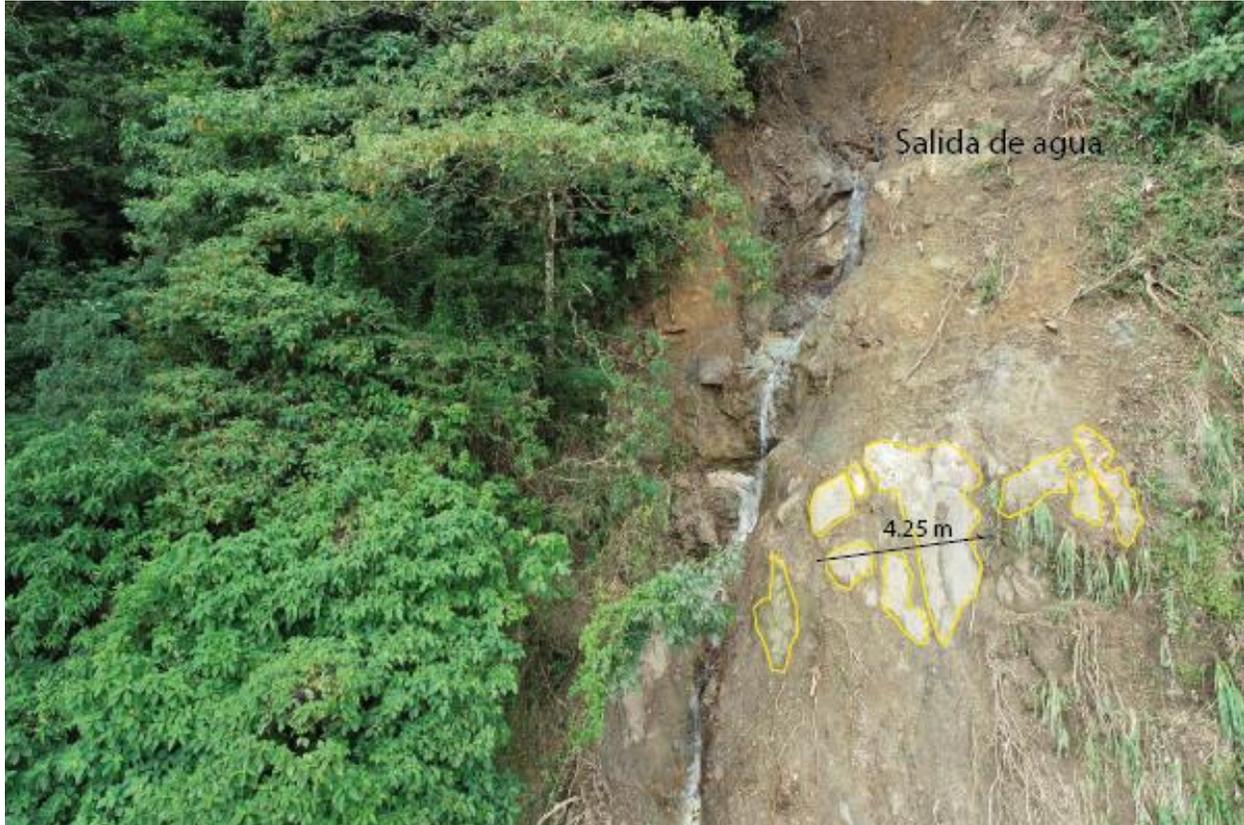
En el sitio donde ocurrió el deslizamiento del 17 de setiembre del 2022 coincide con un afloramiento de este tipo de depósitos según el mapa geológico con de la Hoja Miramar escala 1:50 000. En este caso específico el área expuesta por el deslizamiento deja ver bloques de rocas volcánicas de tipo andesitas, en medio de una matriz arcillosa y suelos orgánicos. Algunos de los bloques métricos presentan textura de tipo rompecabezas que es típica de depósitos de grandes deslizamientos. Además, por la remoción de materiales en ese sector quedó expuesto nivel freático por el que ahora sale el agua (Figura 4).

Figura 4. Fotografía oblicua capturada con un vehículo aéreo no tripulado del sector medio de la zona deslizada el 17 de setiembre del 2022, donde se pueden observar bloques de tamaño métrico con una textura de rompecabezas y la salida de agua de una naciente que quedó expuesta

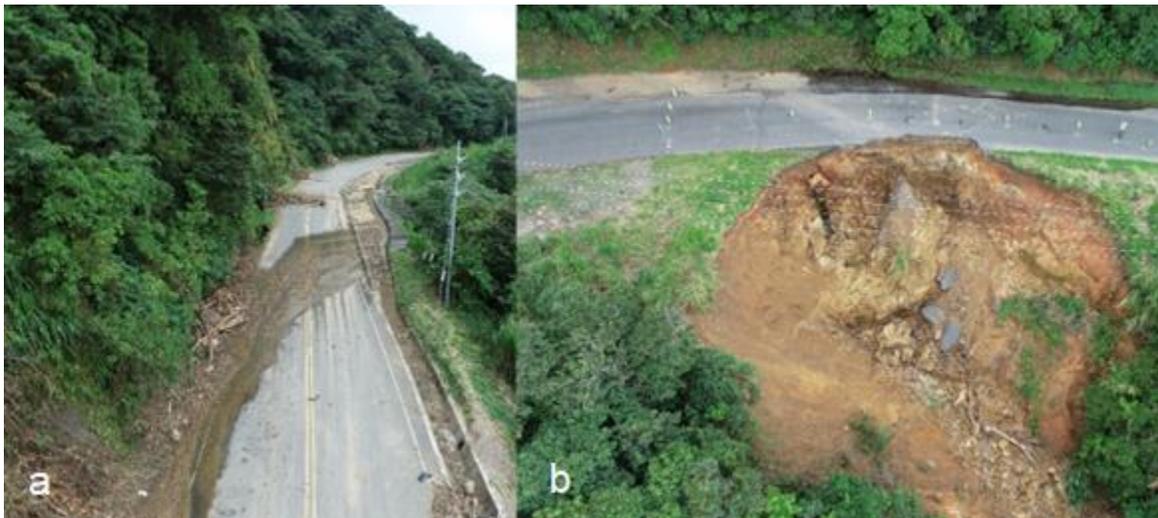
Figura 6. Condición del sitio de estudio al momento del levantamiento en la Ruta Nacional No. 1. a) sitio ubicado en el estacionamiento 66+200, b) sitio ubicado en el estacionamiento 70+000

Para ambos puntos de interés la cara del talud resultante luego de los deslizamientos permite conocer de manera superficial el terreno que los conforma, y por lo tanto intuir bajo la inspección visual y el criterio geotécnico posibles conformaciones de los perfiles estratigráficos. Entonces, es posible identificar la presencia de un material granular con cierta cohesión así como también afloramientos de roca.

Es importante mencionar que, durante las visitas realizadas, se observó que existe deficiencia en los sistemas para el control de escorrentía superficial, que no permite la adecuada evacuación de las aguas provenientes de la lluvia, pudiendo eventualmente desencadenar problemas de erosión en los taludes y agravar la situación de estabilidad de los mismos, lo que finalmente sumado a otras

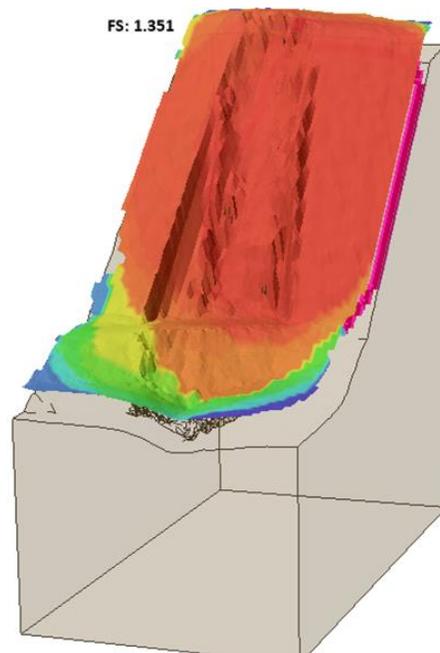
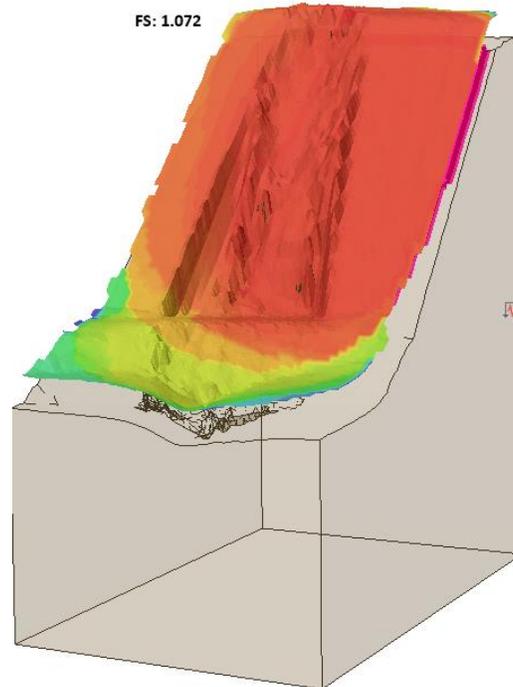
Figura 14. Mapa de contornos de factores de seguridad para el sitio 1 en condición seca y estática obtenidos con la metodología de Bishop

Figura 15. Mapa de contornos de factores de seguridad para el sitio 1 en condición seca y pseudo-estática obtenidos con la metodología de Bishop

Como se puede observar para la condición seca estática y pseudo-estática el sitio 1 no cumple con el factor de seguridad establecido por el CGTLCR. Es posible identificar en los resultados que la zona inestable corresponde a la superficie de la cara del talud, esto debido a la geometría resultante luego de la ocurrencia del deslizamiento. De acuerdo con lo observado en sitio, esta geometría es bastante irregular y con una pendiente alta, lo cual no favorece la estabilidad del talud.

Dados estos resultados, obtenidos bajo condiciones limitadas de exploración geotécnica, se considera adecuado prestar mayor atención a este sitio y realizar análisis más detallados, contado con una exploración geotécnica más exhaustiva y acorde con la magnitud del problema, con el fin de intervenir el talud para mejorar la estabilidad del sitio, si así lo amerita. Cabe resaltar que es recomendable que estos análisis se realicen lo antes posible, previo a que inicie la época lluviosa en Costa Rica para evitar que el terreno alcance su condición crítica con la saturación de los suelos.

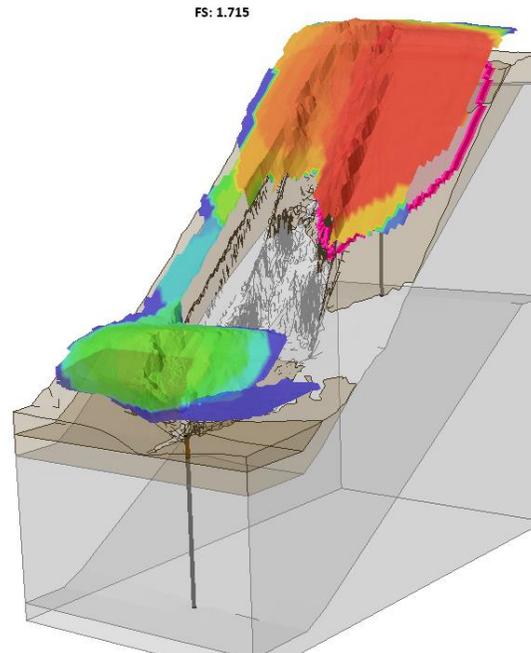
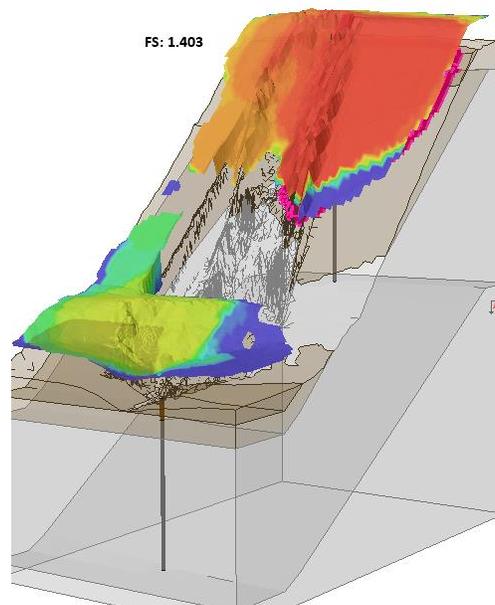
Para este caso de análisis se obtienen resultados consistentes con el estado en que se encuentra actualmente el sitio, dando como resultado factores de seguridad que cumplen con lo recomendado en el CGTLCR en condición seca y estática. Esta condición es esperable ya que, a lo largo de los meses secos, el talud no ha presentado problemas de estabilidad. Sin embargo, al inducir una carga de sismo e incluir agua en los análisis los resultados como se muestran a continuación presentan resultados que no cumplen con los factores de seguridad indicados en el CGTLCR.

En la Figura 19 se presenta el mapa de contornos de factores de seguridad del análisis considerando el terreno completamente seco y estático, además tomando en cuenta una capa de roca por debajo de la capa de suelo. Utilizando la metodología de equilibrio límite de Bishop, el análisis despliega resultados que cumplen con lo recomendado por el CGTLCR, por lo que bajo estas condiciones se considera un talud estable. De igual manera, como se observa en la Figura 20, los factores de seguridad obtenidos cumplen con lo recomendado en el CGTLCR. Cabe resaltar que el mapa de contornos resalta la corona del talud como la zona donde se concentran los factores de seguridad más bajos.

Figura 19. Mapa de contornos de factores de seguridad para el sitio 1 en condición seca y estática obtenidos con la metodología de Bishop suponiendo un perfil estratificado

Figura 20. Mapa de contornos de factores de seguridad para el sitio 1 en condición seca y pseudo-estática obtenidos con la metodología de Bishop suponiendo un perfil estratificado

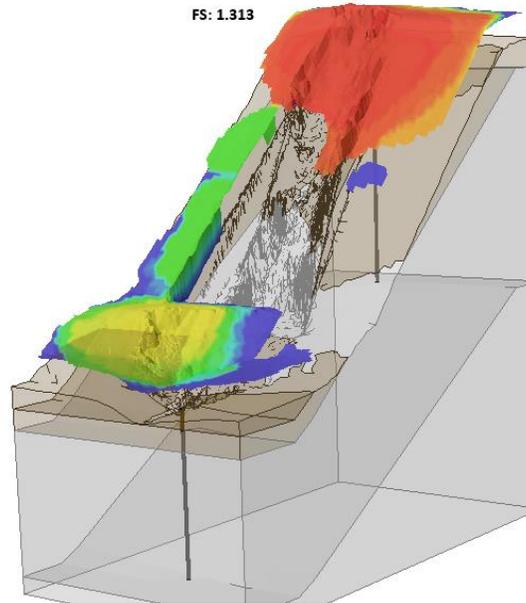
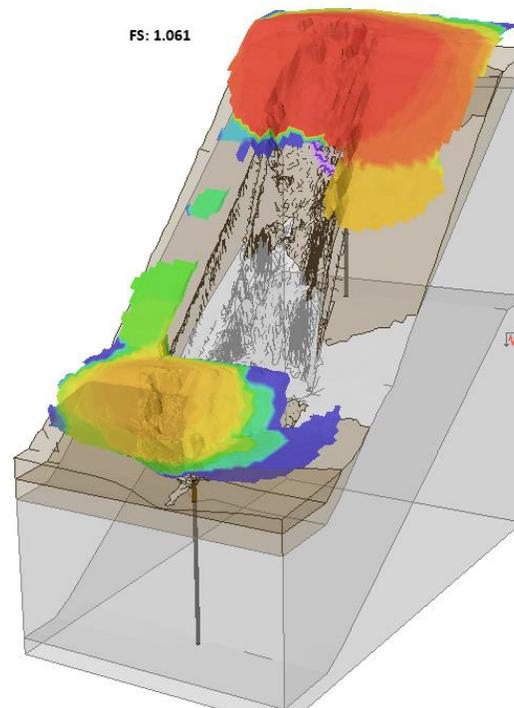
Por su parte la Figura 21 y Figura 22 presentan el mapa de contornos de factores de seguridad del análisis considerando el terreno saturado en condición estática y pseudo estática respectivamente. Para ambas condiciones analizadas los resultados no cumplen con lo recomendado en el CGTLCR.

Sin embargo, los resultados son superiores a 1,0, siendo este el valor que representa el equilibrio límite de un terreno.

Figura 21. Mapa de contornos de factores de seguridad para el sitio 1 en condición saturada y estática obtenidos con la metodología de Bishop suponiendo un perfil estratificado

Figura 22. Mapa de contornos de factores de seguridad para el sitio 1 en condición saturada y pseudo estática obtenidos con la metodología de Bishop suponiendo un perfil estratificado

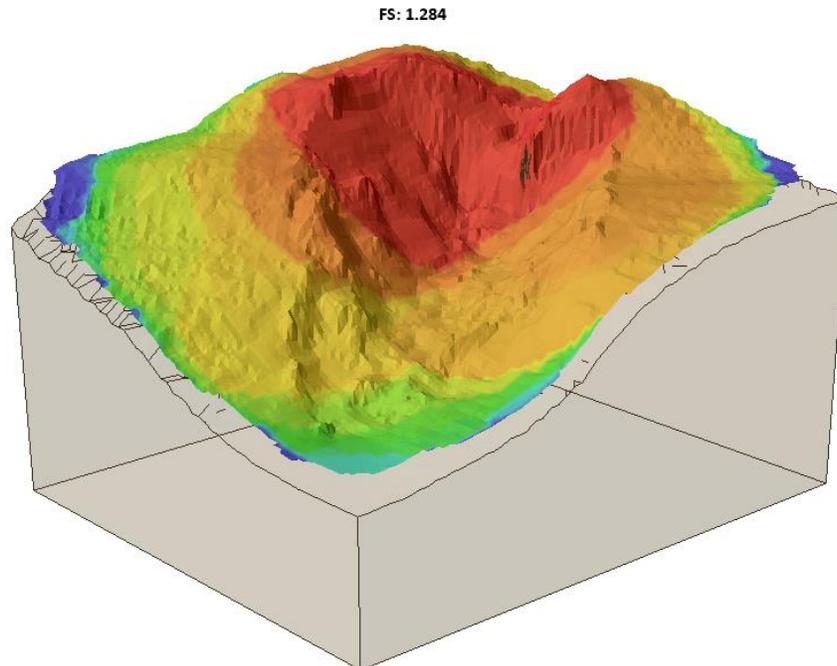
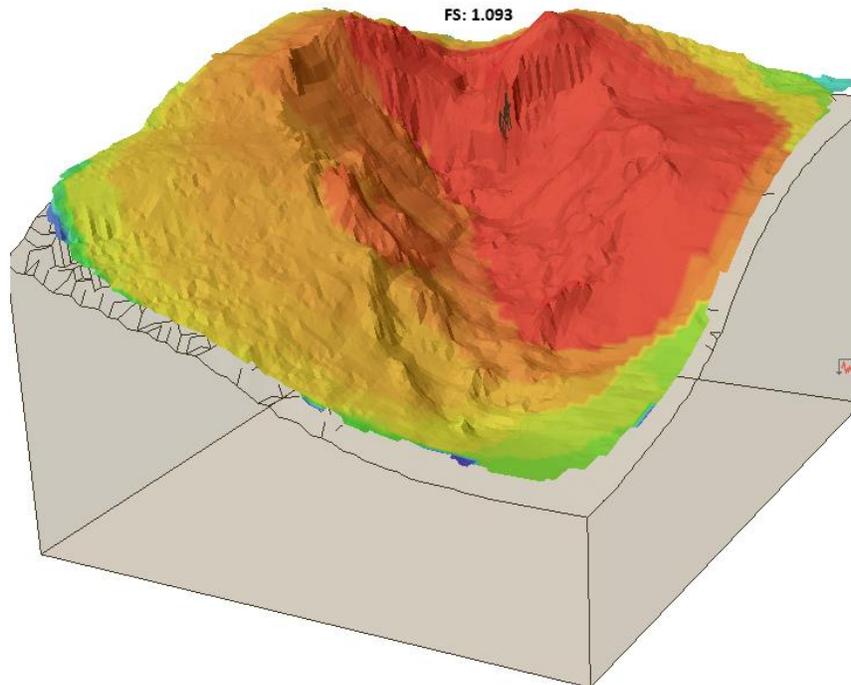
Por otro lado, el suelo en estado saturado en condición estática y pseudo-estática se muestra en las Figura 25 y Figura 26. Como se puede observar, existe una zona en la parte superior y derecha del talud que, al encontrarse el suelo saturado se torna inestable con valores de factor de seguridad inferiores a los recomendados en el CGTLCR. Por esta razón y al igual que como se mencionó en el análisis del sitio 1, se considera apropiado realizar análisis más exhaustivos en el sitio previos al inicio de la época lluviosa, ya que una vez el terreno se sature existe la posibilidad de que se puedan presentar problemas de inestabilidad.

Figura 25. Mapa de contornos de Factores de seguridad para el sitio 2 en condición saturado y estática obtenidos con la metodología de Bishop

Figura 26. Mapa de contornos de Factores de seguridad para el sitio 2 en condición saturado y pseudo-estática obtenidos con la metodología de Bishop

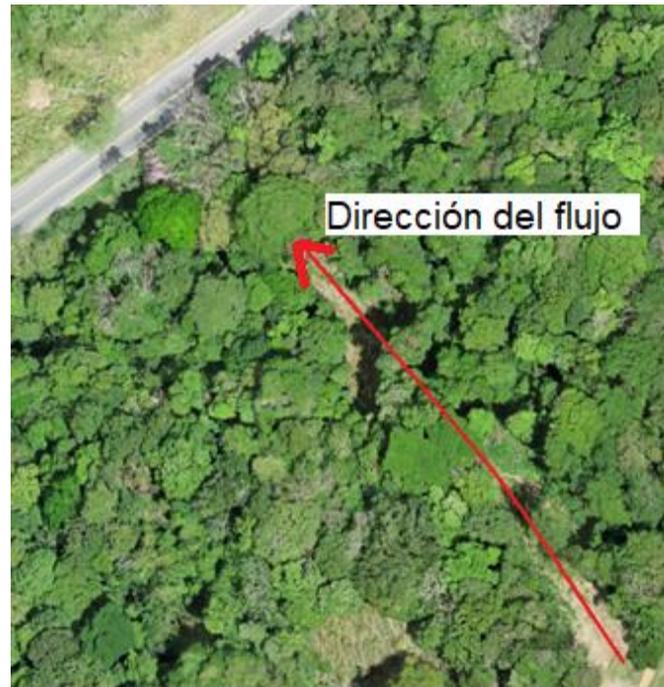
En la Figura 28 en rojo se resalta lo que aparenta ser el recorrido de material deslizado desde la parte alta del talud que colinda con la servidumbre de una propiedad privada hasta a pocos metros de la vía en el punto  $X=442316.285$ ;  $Y=1109679.542$  dadas en coordenadas CRTM05. Este deslizamiento no parece haber afectado la vía, sin embargo, al pie del talud es posible observar en la fotografía, que la orientación de los árboles no es completamente vertical, lo cual es un indicador de inestabilidad del sitio que si se encuentra cercano a la carretera.

Figura 28. Evidencia de deslizamiento de material en los taludes de Ruta Nacional No. 1

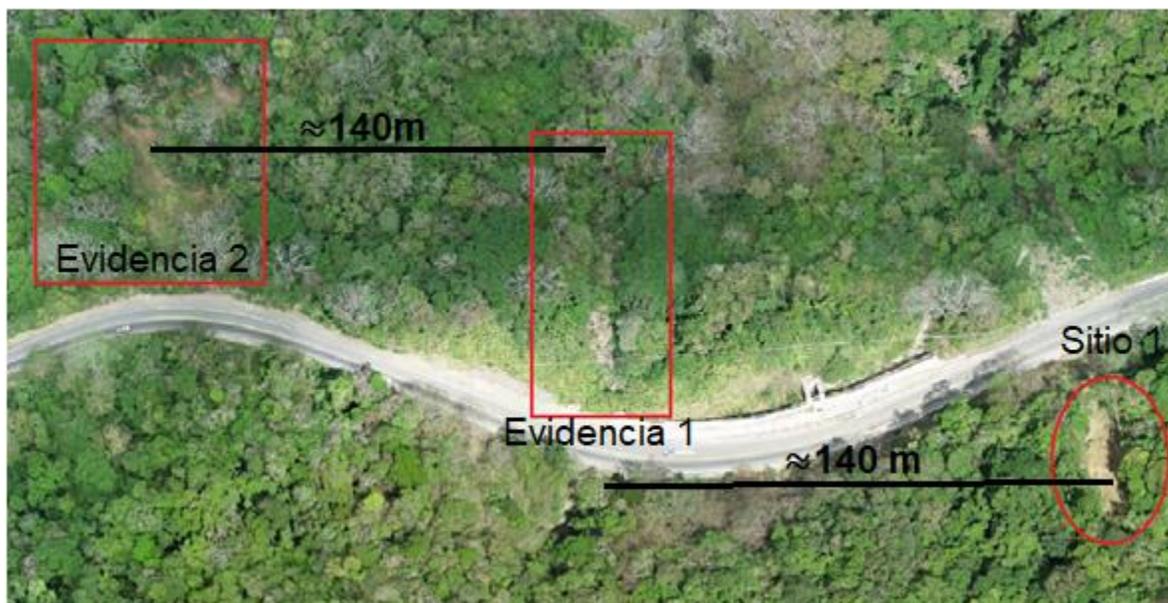
En la Figura 29, se resalta en un círculo rojo el deslizamiento correspondiente al sitio 1 analizado en este informe. Aproximadamente a 140 m se observa evidencia de movimiento del terreno en el talud inferior al nivel de la vía, a una distancia similar, se observa otra evidencia del movimiento en el mismo talud. Dadas estas evidencias, se considera apropiado monitorear estos taludes ya que en una sección de aproximadamente 300 m existen 3 sitios con evidencia de inestabilidad en el terreno.

Figura 29. Evidencia de movimiento en el terreno cercano al deslizamiento del sitio 1

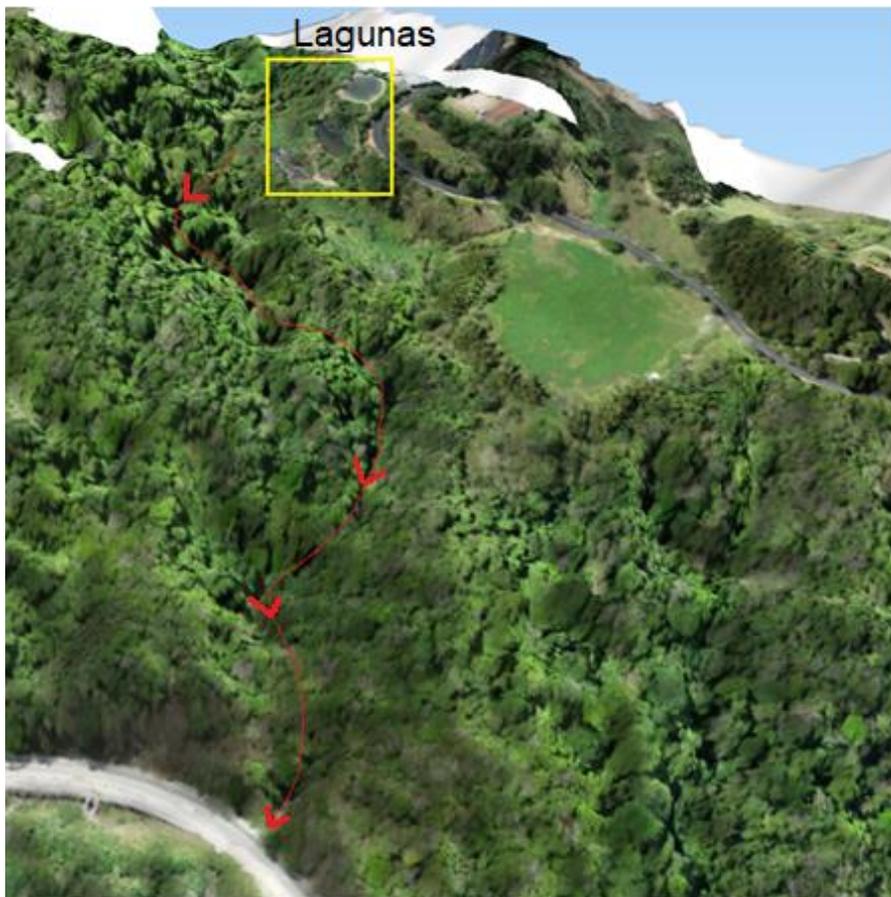
En la Figura 30, se resalta el recorrido que sigue lo que puede ser un drenaje natural, que además parece nace en la zona donde se identifica la presencia de lagunas. Se considera recomendable prestar especial atención a esta área y complementar con estudio hidrológico de la zona, esto debido a que el drenaje natural existente puede ser un camino por el cual se filtre agua proveniente de las lagunas, manteniendo un flujo constante de agua que puede ser el detonante de erosión y saturación del material que potencialice la inestabilidad del terreno a futuro. A raíz de lo observado, es importante garantizar el adecuado manejo del agua de estas lagunas, así como el agua de escorrentía superficial.

Figura 30. Recorrido de drenaje natural alineado con lagunas en la corona del talud

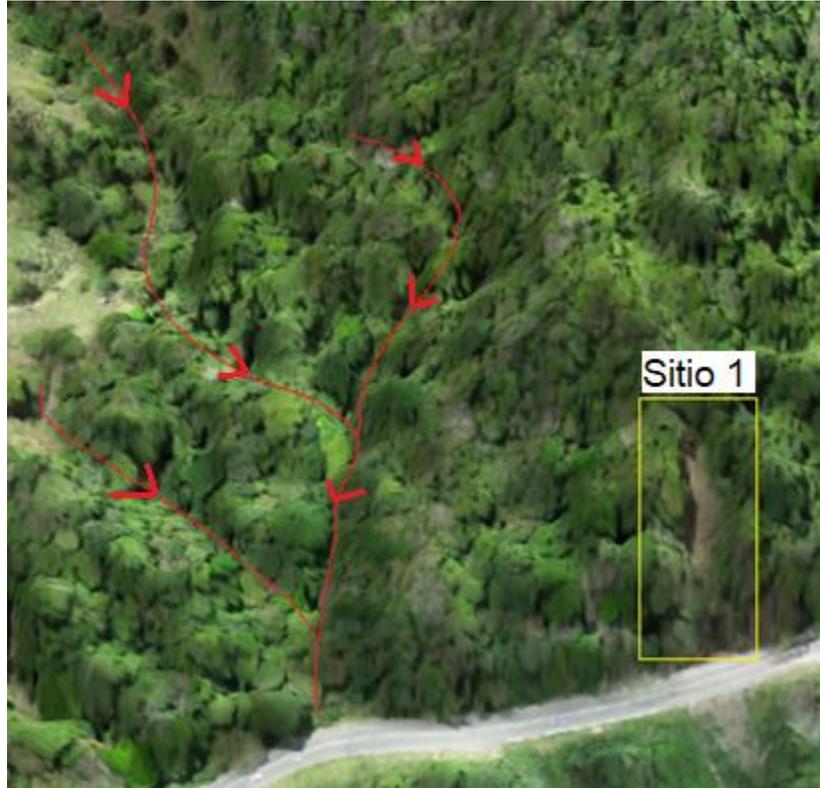
Por su parte, en la Figura 31 se resalta el recorrido que sigue lo que puede ser un drenaje natural ramificado y que además se encuentra cercano a la zona donde se ubica el sitio 1 analizado en apartados anteriores de este informe.

Figura 31. Recorrido de drenaje natural ramificado cercano al deslizamiento del sitio 1
