Informe: EIC-Lanamme-INF-0954-2023

### Informe de evaluación de la condición y estabilidad de taludes en la Ruta Nacional 27

San José, Costa Rica  
Agosto, 2023

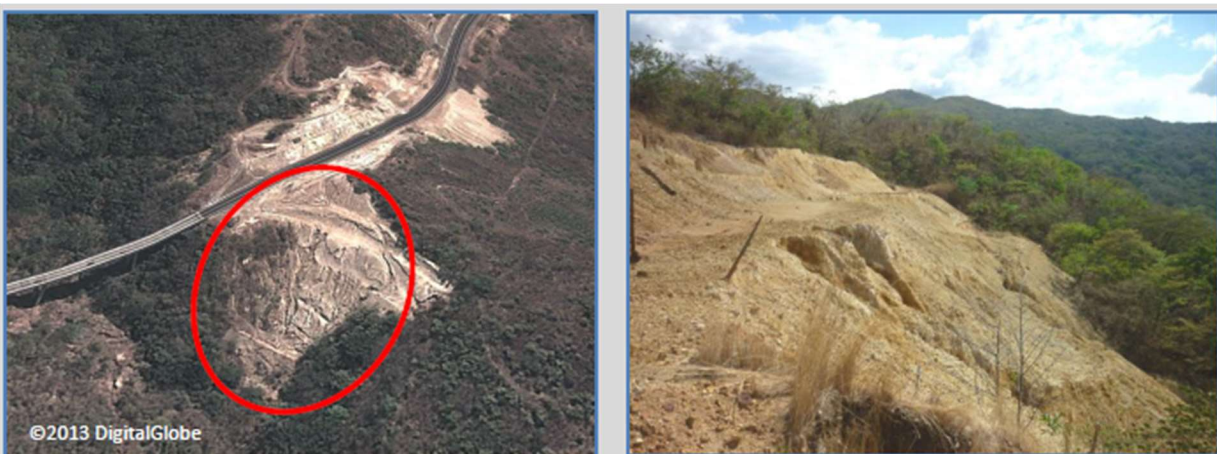
- *Informe LM-PI-UGERVN-007-2013*: en este informe se indica que en el estacionamiento 47+800 fueron identificados algunos deslizamientos menores en el talud derecho (sentido San José-Caldera), se advierte que las medidas adoptadas no son suficientes para disminuir el lavado de materiales finos. Por su parte en el relleno del lado izquierdo (sentido San José-Caldera) se indicaba que los materiales se encontraban en una condición suelta y sin protección superficial para evitar o, por lo menos, disminuir los efectos de la escorrentía superficial. En el caso del estacionamiento 47+850, los taludes de corte a ambos lados presentan afectaciones por alteración hidrotermal, no obstante, la cara de los taludes se encuentra expuesta a los agentes erosivos. Por su parte, en el estacionamiento 48+000 se observó que el talud del relleno del lado izquierdo, próximo al bastión del cauce del río Salitral, presentaba una condición suelta y sin protección superficial contra el lavado por el agua de escorrentía, razón por la cual este talud presentaba evidencias de un deslizamiento importante en este sector (ver Figura 1)

Figura 1. Condición observada en talud de relleno del estacionamiento 48+000 en el año 2013 (Fuente: Informe LM-PI-UGERVN-007-2013)

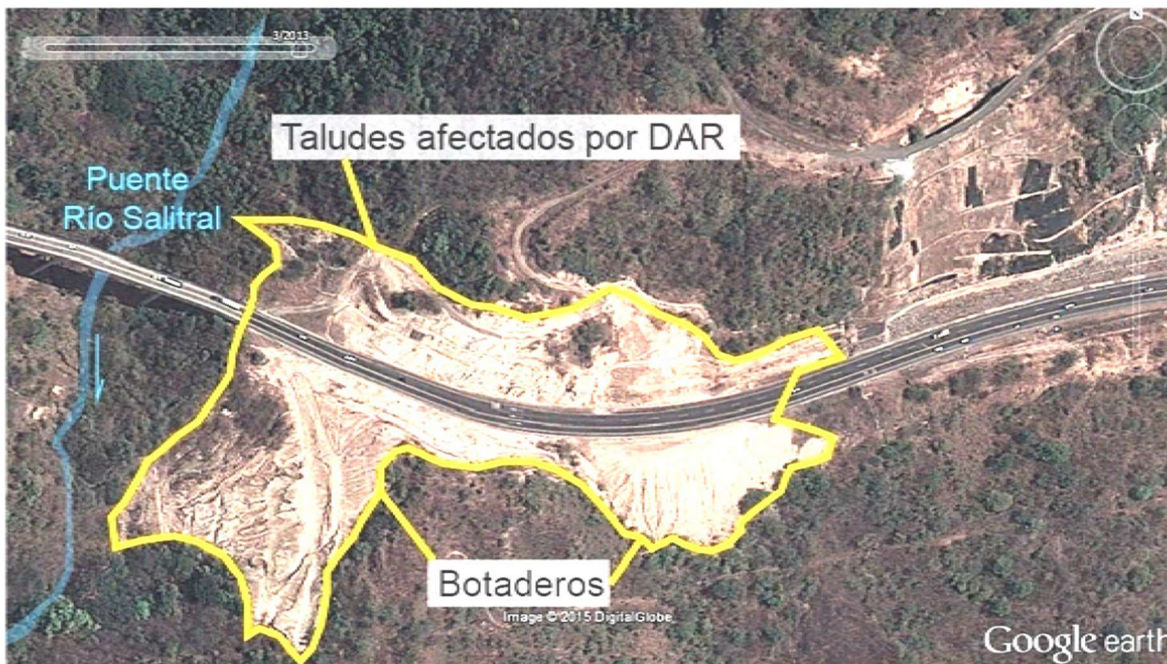
importantes por la presencia de drenajes ácidos de rocas (DAR), lo cual pudo ser corroborado con mediciones de pH realizadas en este sector. En este informe se señala la zona en la cual se ha identificado la ocurrencia de DAR, donde se muestran los taludes afectados en la carretera y los botaderos o rellenos de material (ver Figura 2). Según este mismo informe, la ocurrencia de este proceso químico en los taludes y el botadero, podría estar generando lixiviados ácidos que bajan en dirección hacia el cauce del Río Salitral, lo cual eventualmente podría afectar directamente las fundaciones del puente. Según se indica, lo anterior ha sido señalado en otros informes: LM-PI-UGERVN-007-2013, INF-PI-UGERVN-005-2014, INF-PI-UGERVN-014-2014 y INF-PI-UGERVN-008-2015

Figura 2. Zonas identificadas con afectaciones producidas por el drenaje ácido de rocas (DAR) próximas al estacionamiento 48+000 en el año 2016 (Fuente: INF-UGERVN-05-2016)

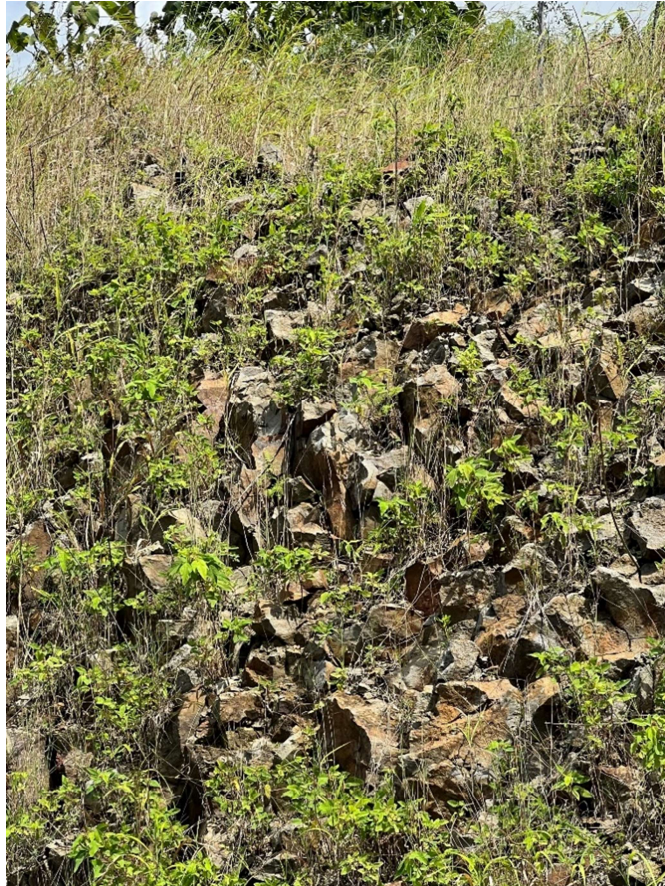
De esta manera, a partir de la visita en campo fue posible realizar una evaluación de la condición del macizo rocoso, la cual se muestra en la Figura 13, donde se puede notar una estructura conformada por una gran cantidad de bloques angulares de muchas familias de discontinuidades y con una gran persistencia de los planos de estratificación. Por su parte, las discontinuidades presentan una condición mala, con superficies lisas y cizalladas, intemperizadas con rellenos compactos o fragmentos angulares. De forma tal, que se puede estimar un valor promedio del GSI en un rango entre 25 y 35, por lo cual, para efectos de los análisis se empleó un valor de **GSI igual a 30**.

Figura 13. Condición del macizo rocoso observado en las proximidades del km 44+300 de la Ruta Nacional 27

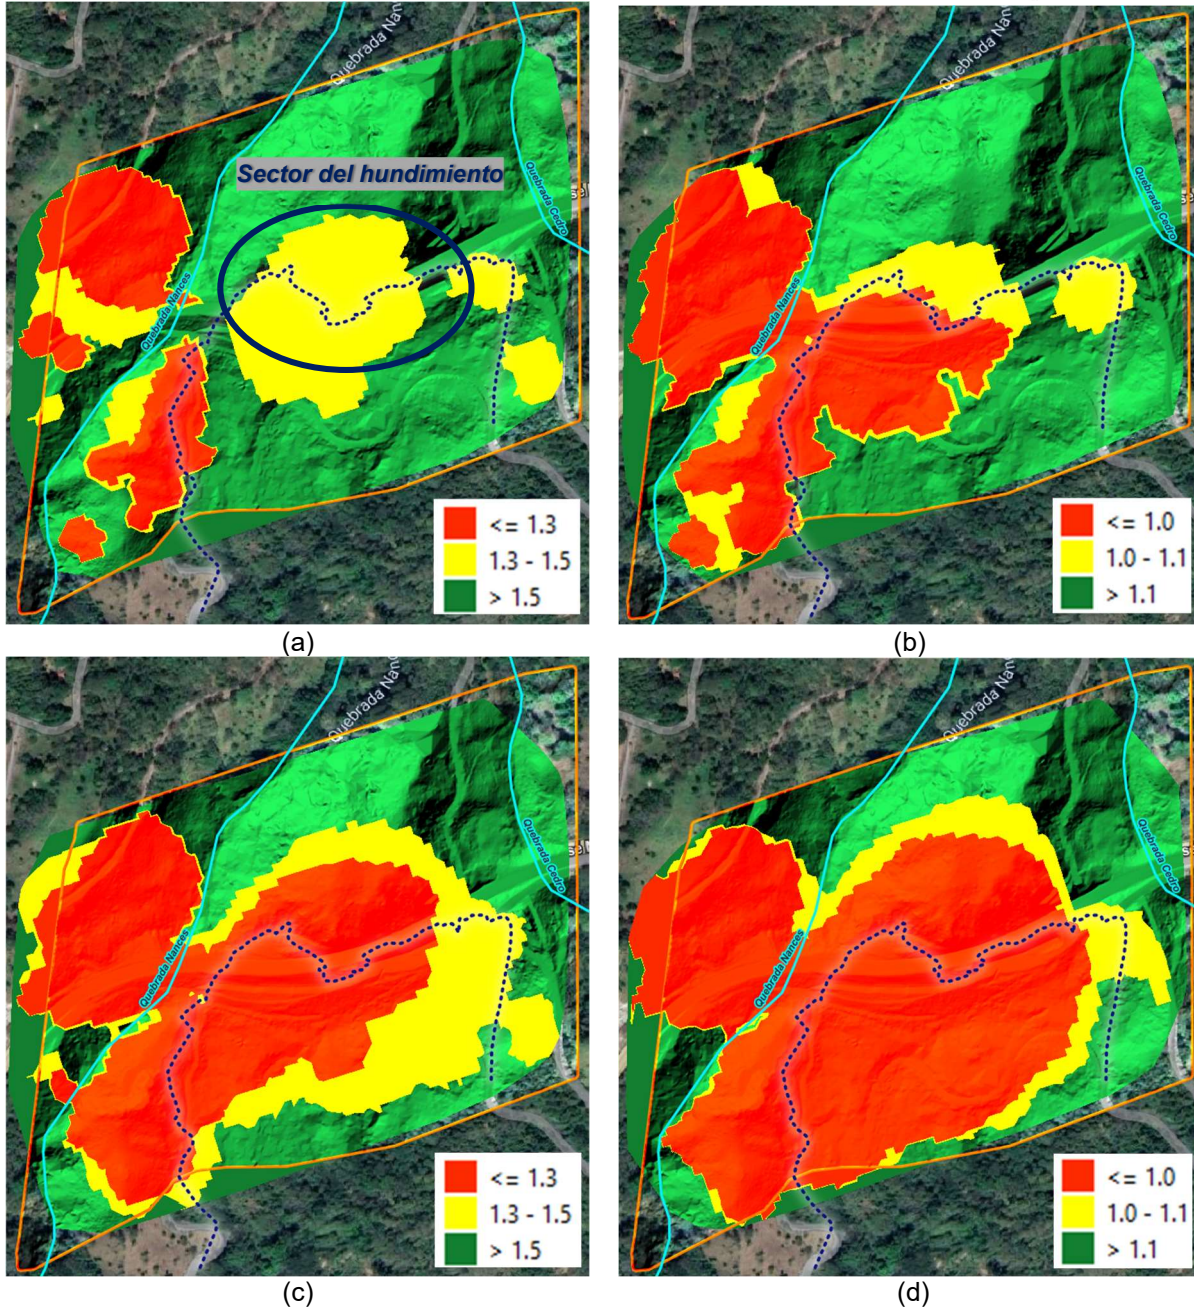
Figura 19. Factores de seguridad obtenidos con la metodología de Bishop en el software de estabilidad de taludes en el sector del estacionamiento 44+300 para: a) condición seca y estática; b) condición seca y pseudo-estática; c) condición saturada y estática; d) condición saturada y pseudo-estática

Como se puede observar los factores de seguridad más bajos presentan una buena correspondencia con la zona de la superficie de falla observada en sitio por la UGERVN en el informe INF-PI-UGERVN-12-2020, adicionalmente se observa que la presencia de un nivel freático conlleva a una reducción de los factores de seguridad y un incremento de las áreas o regiones donde se pueden presentar deslizamientos (por ejemplo, comparando las Figura 19a) y b) con las Figura 19c) y d), respectivamente), lo cual demuestra que la presencia de agua afecta de manera considerable las condiciones de

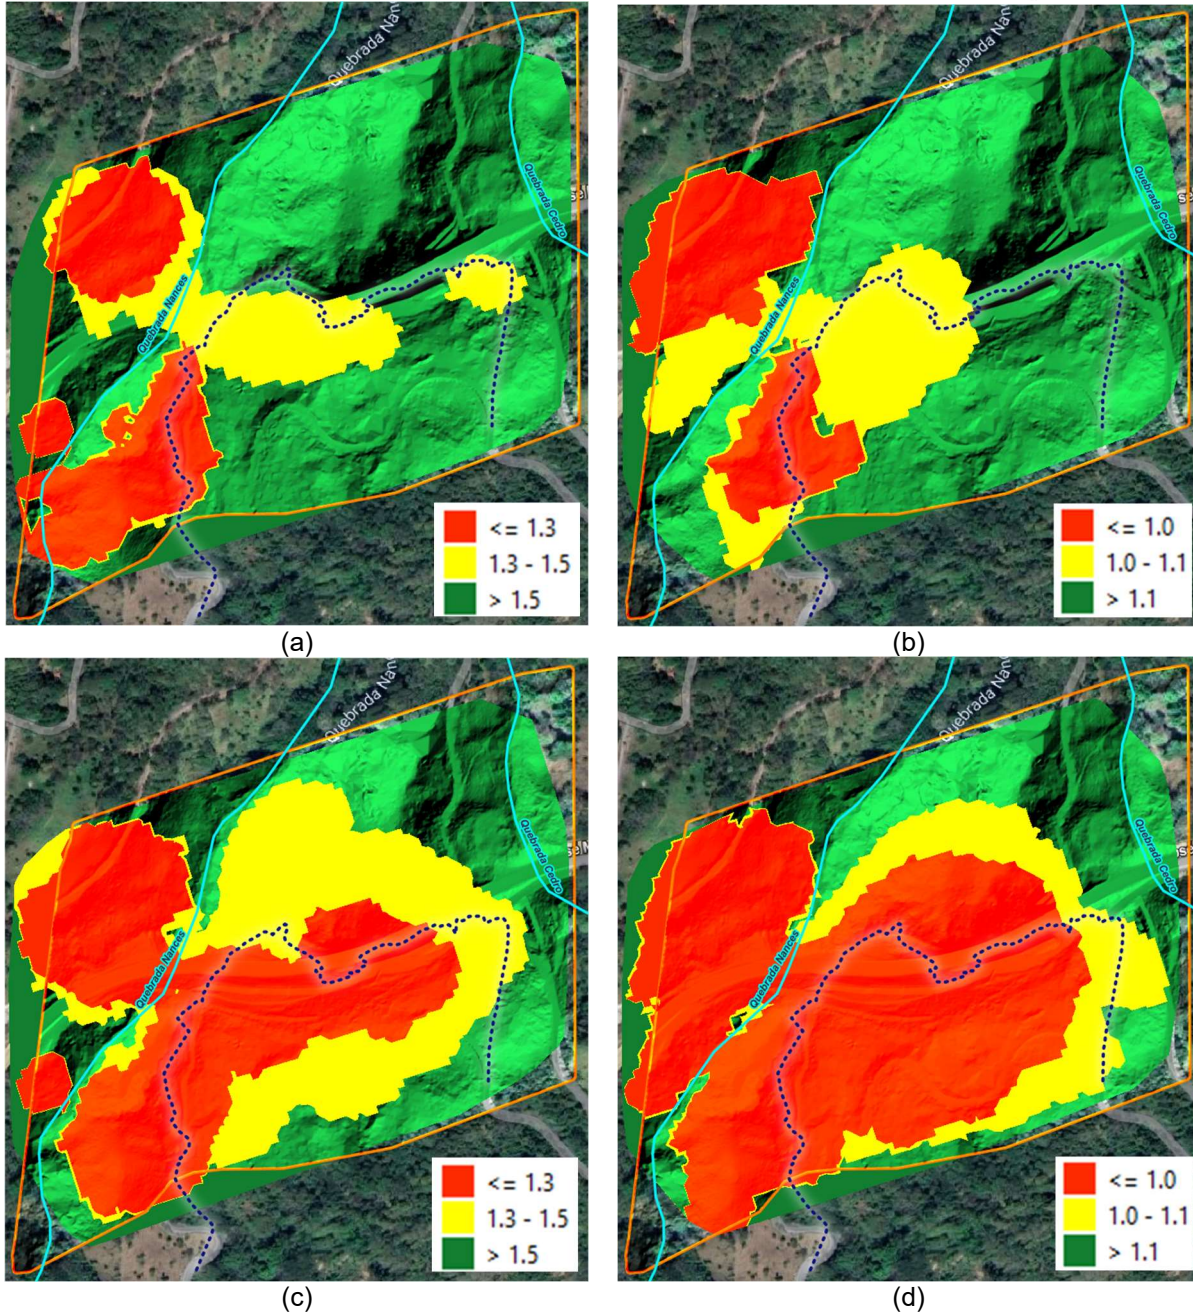
Figura 20. Factores de seguridad obtenidos con la metodología de Morgenstern-Price en el software de estabilidad de taludes en el sector del estacionamiento 44+300 para: a) condición seca y estática; b) condición seca y pseudo-estática; c) condición saturada y estática; d) condición saturada y pseudo-estática

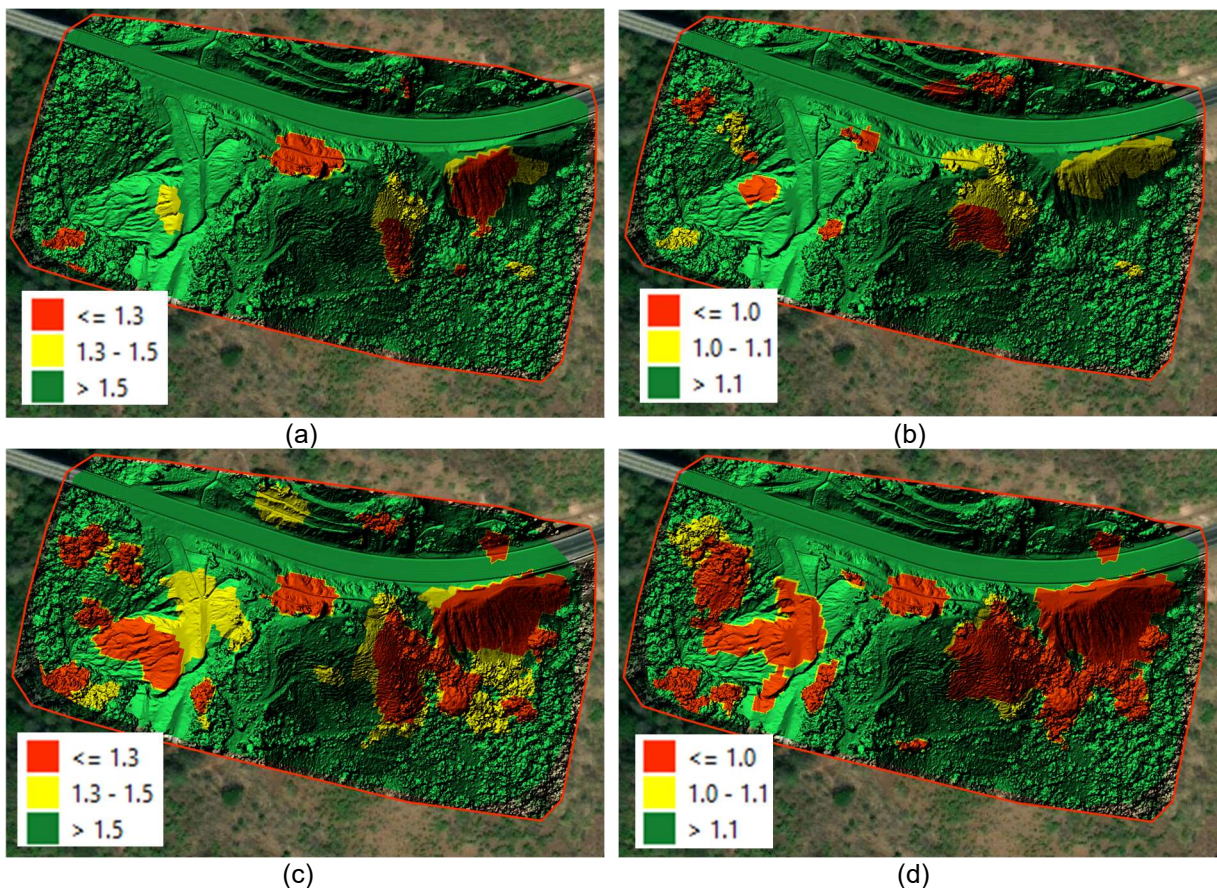
Figura 21. Factores de seguridad obtenidos con la metodología de Bishop en el software de estabilidad de taludes para el sector entre el estacionamiento 47+500 hasta el 48+000 para: a) condición seca y estática; b) condición seca y pseudo-estática; c) condición saturada y estática; d) condición saturada y pseudo-estática

En este caso, se analizó una condición seca y una condición extrema de la presencia de un nivel freático, donde se consideran los suelos totalmente saturados. Por otro lado, no fueron considerados en los análisis ningún tipo de obra de contención en la zona de estudio. Estas condiciones de evaluación, a criterio de los autores, son representativas de las condiciones observadas en sitio, donde en general no fueron observados sistema de recolección, canalización y manejo de las aguas pluviales y de escorrentía superficial. No obstante, cualquier otra condición que se pueda considerar crítica, así como también, el análisis de superficies de ruptura no circulares deberá ser analizada por el ingeniero responsable designado. Sin embargo, los resultados obtenidos constituyen un insumo y una guía que puede ser tomada en consideración para llevar a cabo análisis más exhaustivos para evaluar las afectaciones en las estructuras vecinas al sitio donde se presentaron los problemas de estabilidad.

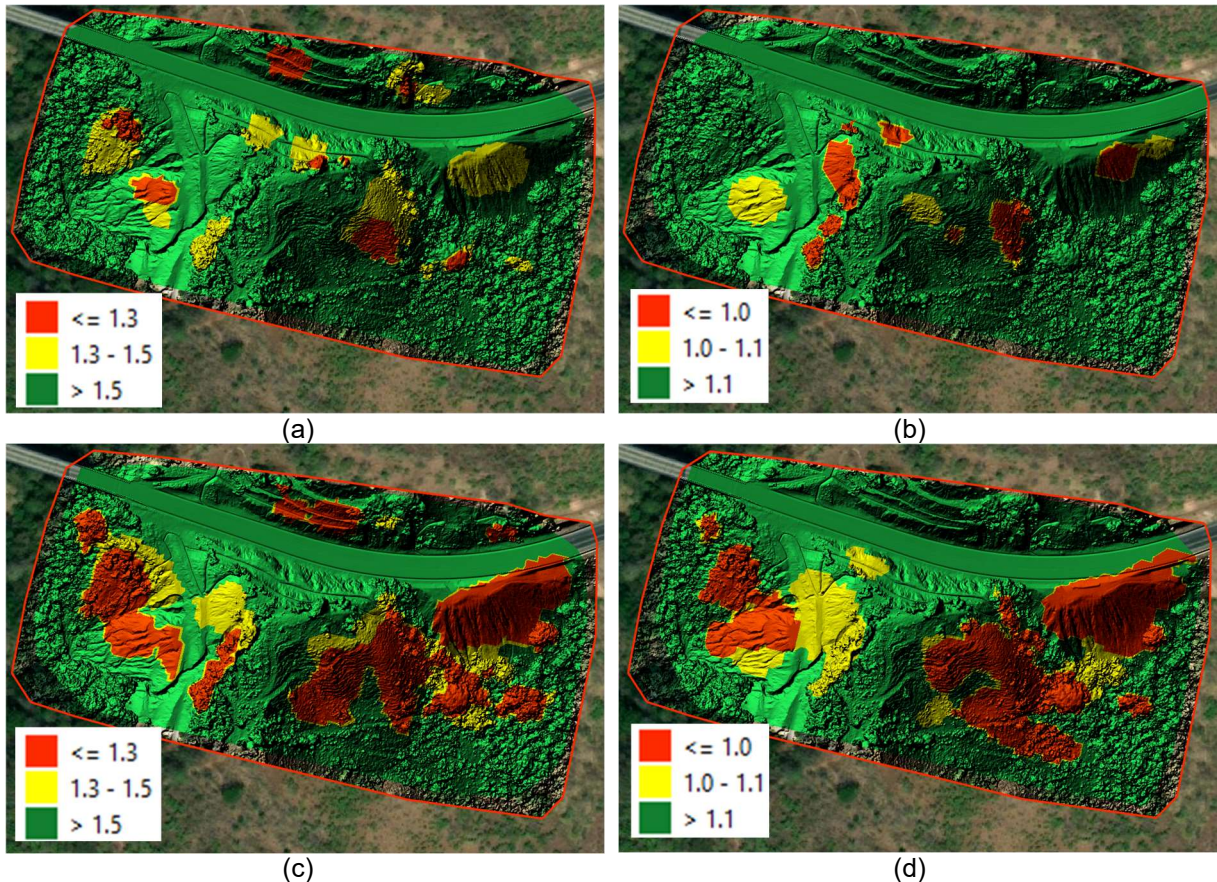
Figura 22. Factores de seguridad obtenidos con la metodología de Morgenstern-Price en el software de estabilidad de taludes para el sector entre el estacionamiento 47+500 hasta el 48+000 para: a) condición seca y estática; b) condición seca y pseudo-estática; c) condición saturada y estática; d) condición saturada y pseudo-estática

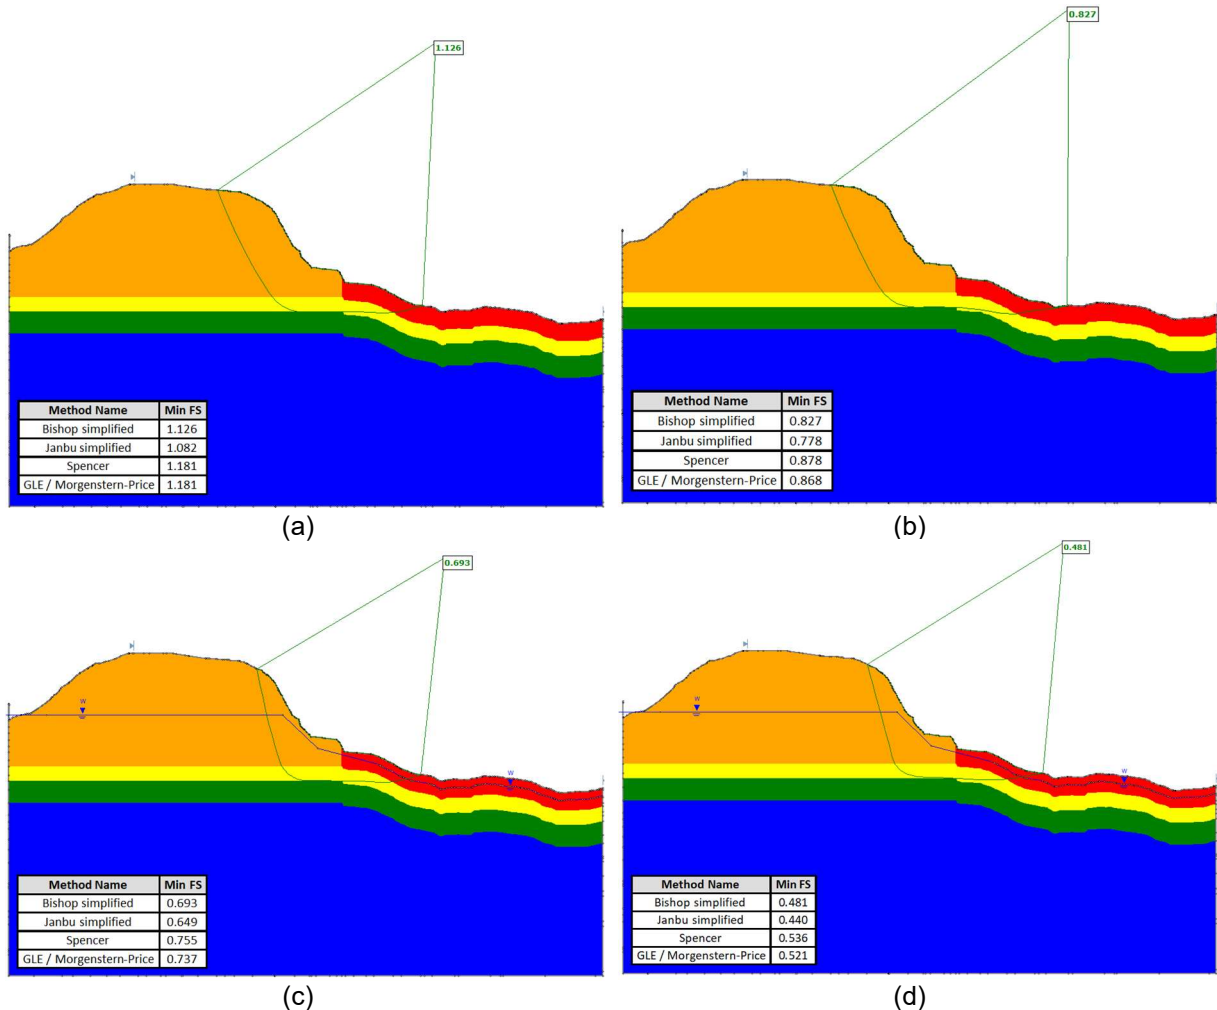
Figura 24. Factores de seguridad obtenidos en simulaciones bidimensionales en el software de estabilidad de taludes en la sección transversal correspondiente al Sección 1 en el sector del estacionamiento 44+300 para: a) condición seca y estática; b) condición seca y pseudo-estática; c) condición saturada y estática; d) condición saturada y pseudo-estática

Como se observa en la Tabla 9 los resultados los factores de seguridad obtenidos para todas las secciones y condiciones analizadas se encuentran por debajo de los valores mínimos recomendados por el CGTLCR, lo cual sugiere desde el punto de vista del MEL desempeños inadecuados de los taludes bajo la composición y condiciones supuestas de análisis indicadas en este informe. Lo anterior podría considerarse contradictorio a los resultados obtenidos en el análisis en 3D que se presentó anteriormente, donde los valores de los FS fueron superiores al valor de 1,3 y 1,1 en las condiciones

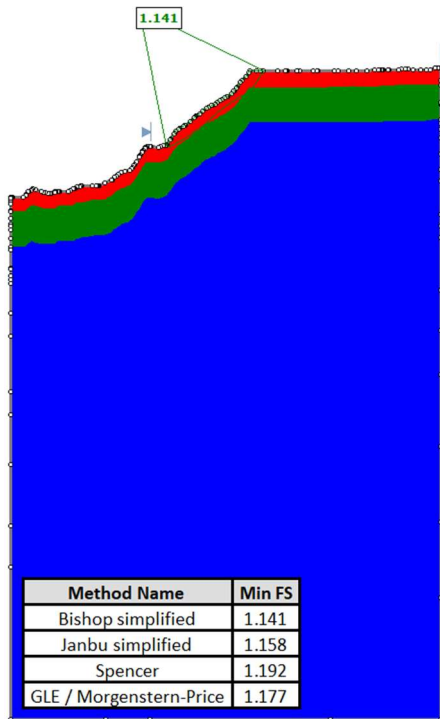
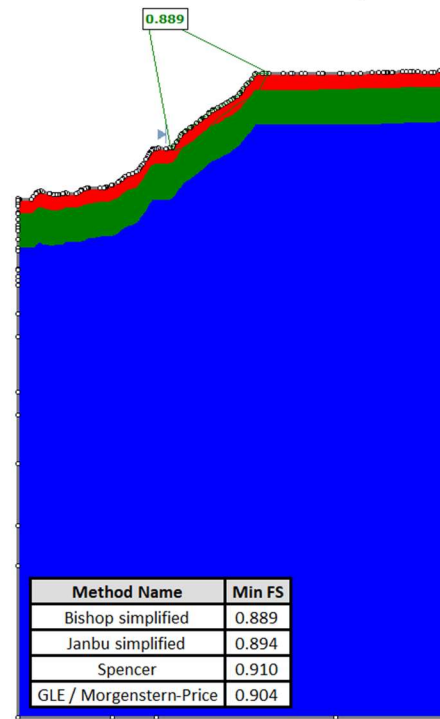
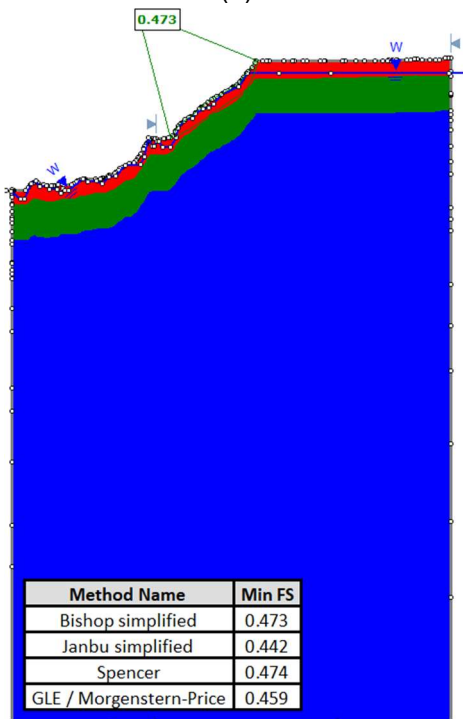
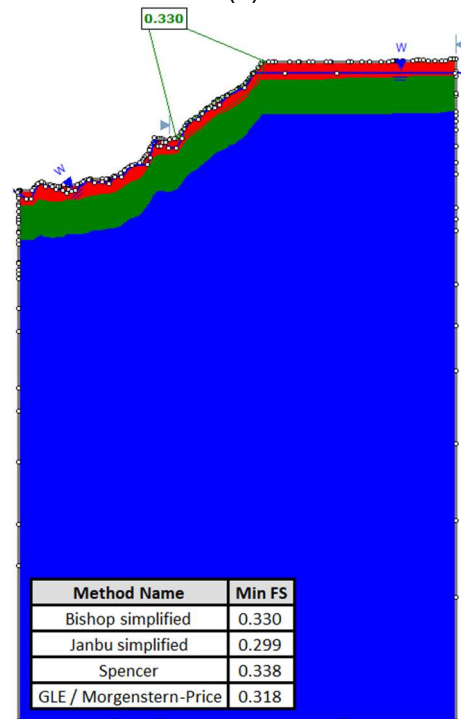
En la Figura 26 se muestran los resultados obtenidos para una de las secciones analizadas correspondiente a la sección transversal definida como Puente (localizada en las proximidades del acceso 1 (Este) del puente sobre el río Salitral), tanto en la condición seca como en la condición crítica, es decir, considerando la presencia del nivel freático, en las condiciones estáticas y pseudo-estáticas. Por su parte la Figura 27, muestra los resultados para la sección definida como Carretera 1. En ambos casos, para la condición pseudo-estática se considera un factor de aceleración efectiva horizontal de 0,15 g determinado en apartados anteriores. En la Tabla 10 se muestra un resumen de los resultados obtenidos con los métodos de Bishop y Morgenstern-Price, cuyos valores son comparados con los recomendados en el CGTLCR, para todas las condiciones y secciones analizadas.

Figura 26. Factores de seguridad obtenidos en simulaciones bidimensionales en el software de estabilidad de taludes en la sección definida como Puente, localizada en las proximidades del acceso 1 (Este) del puente sobre el río Salitral, para diferentes condiciones: a) condición seca y estática; b) condición seca y pseudo-estática; c) condición saturada y estática; d) condición saturada y pseudo-estática

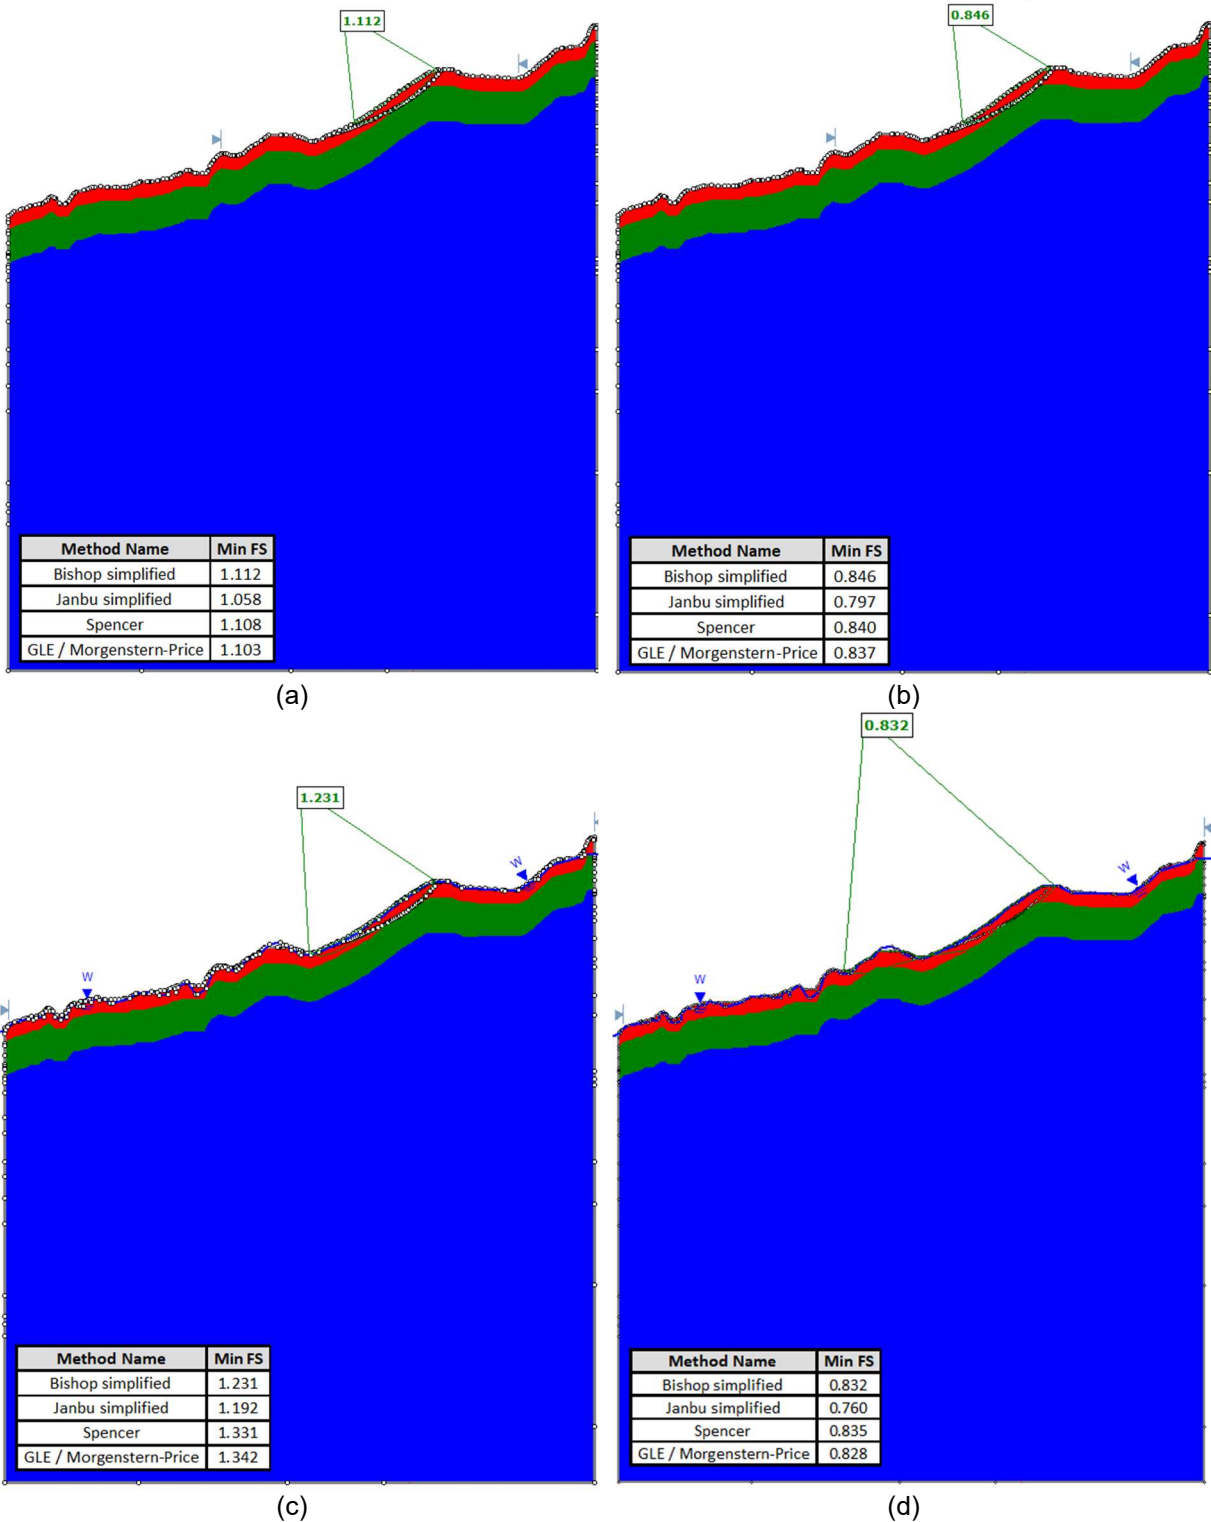
Figura 27. Factores de seguridad obtenidos en simulaciones bidimensionales en el software de estabilidad de taludes en la sección definida como Carretera 1, localizada aproximadamente 250 metros antes del puente sobre el río Salitral, para diferentes condiciones: a) condición seca y estática; b) condición seca y pseudo-estática; c) condición saturada y estática; d) condición saturada y pseudo-estática

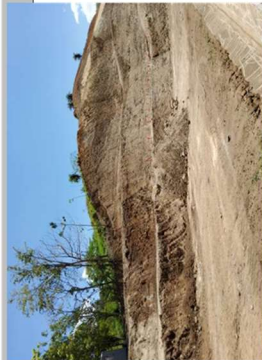
Estacionamiento 40+750

9.935841 / -84.424648	2000-3000	60	Escarpado	15	Compuesto (primordialmente suelo)	Sin grietas	Friccionante	Ninguna	Camino/ carretera
<b>Condición del talud</b>									
Falla en el talud	Manejo de escorrentía	Forma del talud	Presencia de agua en el talud	Flujo de agua en el talud	Árboles inclinados	Formación de coronas	Levantamiento al pie del Talud	Material caído	Grietas en el terreno
No	Si	Rectilínea	Seco	No	No	No	No	0-50 - Extremadamente pequeño	No
<b>Evidencia de movimiento</b>									
<b>Estructuras cercanas</b>									
Obras de retención	Viviendas o comercios	Vías	Tipo de vía	Cultivos	Eléctrica	Agua potable	Vehicular	Peatonal	
No hay	No	0 m -3 m	Autopista	No	No	No	No	No	
<b>Redes y Puentes</b>									
<b>Caracterización</b>									
Latitud/ Longitud	Precipitación	Pendiente (°)		Altura del talud (m)	Tipo de material	Condición de la cara del talud	Naturaleza del material	Vegetación	Uso del suelo

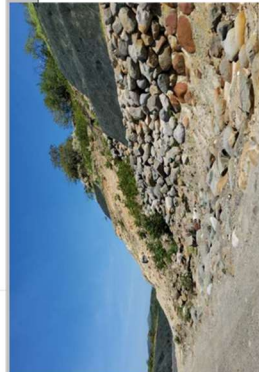
Estacionamiento 38+500

9.936029 / -84.406238	2000-3000	50	Escarpado	15	Compuesto (primordialmente suelo)	Altamente agrietado	Ambos	Ninguna	Camino/ carretera
<b>Condición del talud</b>									
Falla en el talud	Manejo de escorrentía	Forma del talud	Presencia de agua en el talud	Flujo de agua en el talud	Árboles inclinados	Formación de coronas	Levantamiento al pie del Talud	Material caído	Grietas en el terreno
No	No	Compuesta	Seco	No	Si	Si	No	50-5000 - Mediano	No
<b>Evidencia de movimiento</b>									
<b>Estructuras cercanas</b>									
Obras de retención	Viviendas o comercios	Vías	Tipo de vía	Cultivos	Eléctrica	Agua potable	Vehicular	Peatonal	
Si (mal estado)	No	3 m -8 m	Autopista	No	No	No	No	No	
<b>Redes y Puentes</b>
