Informe: EIC-Lanamme-INF-1080-2023

## INFORME DE INSPECCIÓN ESPECIAL

### PUENTE SOBRE EL RÍO BARQUERO RUTA NACIONAL N.º 10

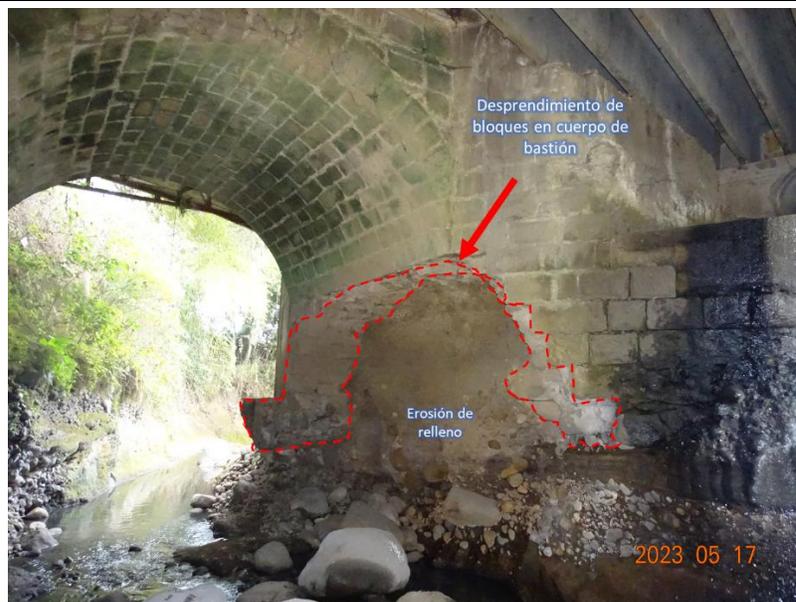
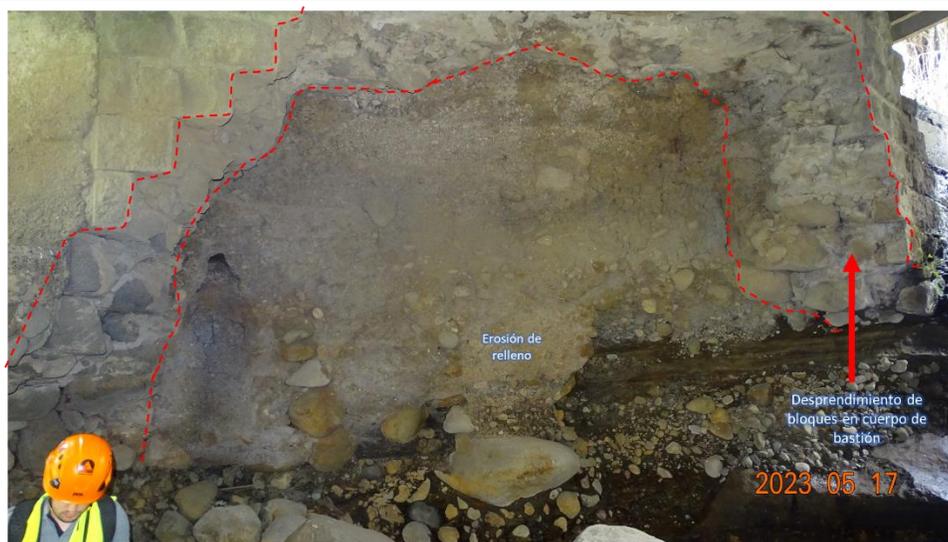
En el 100 % del cuerpo del bastión n.º 1 de la sección paralela 1/4 del puente se observaron bloques de mampostería que se han desprendido de la estructura y han caído al cauce del río. Los bloques perdidos también formaban parte de la fundación del bastión n.º 1 en la sección paralela 1/4.

La pérdida de los bloques de mampostería en el bastión n.º 1 ha provocado que el relleno confinado se encuentre expuesto, y se han producido pérdidas del relleno.

La situación descrita fue provocada por la socavación en las fundaciones de ambos bastiones, afectando mayormente al bastión n.º 1 y no se observaron medidas de protección contra la socavación durante la inspección. En caso de que la pérdida de relleno confinado por los aletones y de bloques del arco de mampostería siga avanzando por la socavación, se puede generar una falla frágil del arco del puente en cualquier momento y el colapso inminente de la estructura. Lo anterior, representa una condición de peligro para 2 de los 3 carriles de la Ruta Nacional n.º 10 que pasa sobre el puente, ya que el colapso afectaría también las secciones paralelas 2/4 y 4/4.

Elemento	Recomendación	Referencias bibliográficas
Cuerpo de bastión	<b>Programa de <i>rehabilitación</i>:</b> Diseñar y construir una estructura temporal que permita restituir el segmento perdido del bastión n.º 1 y evite que continúe la socavación del relleno expuesto. Con esto se busca restituir el contacto entre la sección inferior del arco y el suelo con el fin de restablecer el paso por los carriles cerrados mientras se realizan las gestiones para la sustitución del puente.	Manual de Especificaciones Generales para la Conservación de Caminos, Carreteras y Puentes - MCV-2015 – Apartados relacionados con construcción de muros de contención de la sección 106: Estabilización de taludes. Además, las secciones 616: Restitución del contacto suelo-cimentación en puentes y 617: Protección de riberas
Fundaciones		Hydraulic Engineering Circular No. 23 (HEC-23) (FHWA, 2009) Volumen 1, apartado 2.4.2 sobre medidas estructurales para evitar el colapso por socavación.

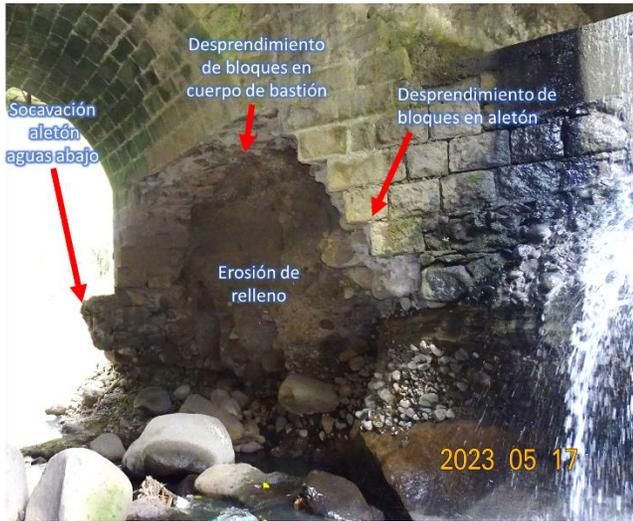
Elemento/s	Deficiencia o aspecto evaluado	Calificación de la condición debida a la deficiencia
Sistemas de protección hidráulica	Socavación cimentaciones superficiales	<b>Falla inminente (6)</b>
Observaciones		
<p>En el 100 % de las cimentaciones de ambos bastiones y sus aletones de la sección paralela 1/4 del puente se observó socavación con una profundidad de más de 1,50 m de altura, la cual pudo haber sido provocada por la restricción de la sección hidráulica del cauce que representa la sección paralela 1/4 (tipo arco).</p> <p>En el bastión n.º 1 se observó que la socavación ha producido pérdida de contacto con el terreno bajo el cuerpo principal del bastión y los aletones. Esta situación ha provocado pérdida del 100 % de los bloques de mampostería del cuerpo del bastión n.º 1 (ver Sección 5.1 de este informe) y del 10 % del aletón aguas arriba en el mismo bastión. En el aletón del costado aguas abajo no se han perdido bloques, pero la cimentación ha perdido contacto en aproximadamente un 10 % de la longitud del aletón (medida de forma paralela a la carretera).</p> <p>En el bastión n.º 2 se observa socavación de la cimentación, pero aún no se ha perdido contacto entre la base de los aletones y el cuerpo del bastión con el terreno, y no se observan pérdidas de bloques. No obstante, la profundidad de socavación permitió observar que el terreno bajo los cimientos puede continuar siendo erosionado por el río y provocar una situación similar a la observada en el bastión n.º 1.</p> <p>La socavación observada puede generar inestabilidad en los cimientos del puente y eventualmente el colapso del puente.</p>

(a) Socavación en bastión n.º 1

Sistema de protección hidráulica	<b>Programa de <i>mantenimiento basado en la condición</i>:</b> Construir una protección hidráulica del cauce para reducir la velocidad de avance de la socavación y proteger la estructura existente de manera temporal.	Manual de Especificaciones Generales para la Conservación de Caminos, Carreteras y Puentes - MCV-2015 – Apartados relacionados con protección de riberas (sección 617) Hydraulic Engineering Circular No. 23 (HEC-23) (FHWA, 2009) Volumen 1, apartado 2.4.1 sobre medidas hidráulicas para modificar el flujo o resistir fuerzas erosivas debido al flujo.

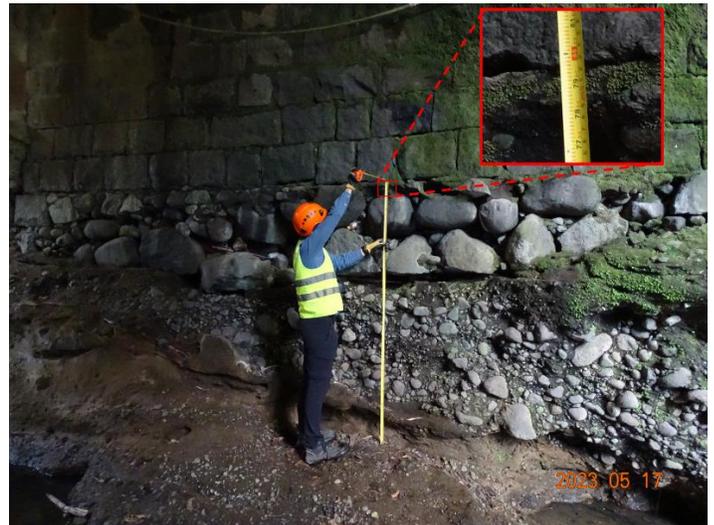
(b) Socavación en bastión n.º 2

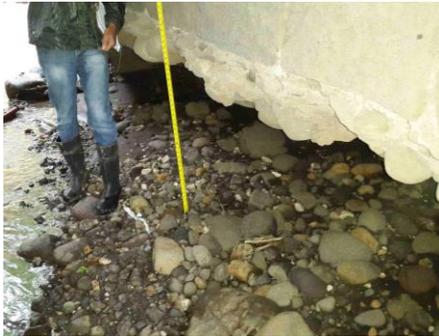
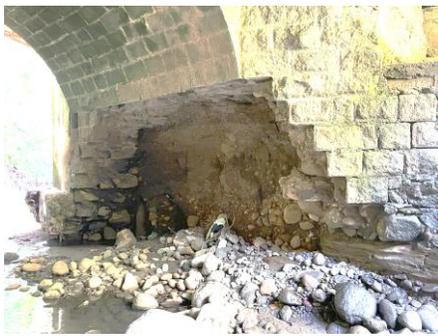
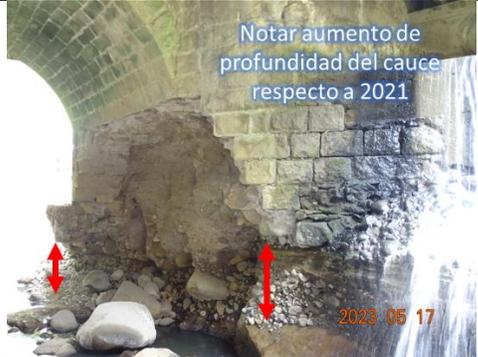
Elemento		Deficiencia a comparar	
Sistema de protección hidráulica		Socavación de cimentaciones superficiales	
<b>CE</b>			
Falla inminente (6)		Falla inminente (6)	
Falla inminente (6)		Falla inminente (6)	
Inspección n.º (ver Tabla 6.1) / Mes y año de evaluación			
1 / 2015		2 / 2021	
		3 / 2023	
Evidencia fotográfica

Observaciones			
<p>La deficiencia de socavación de cimentaciones superficiales había sido detectada en inspecciones anteriores. Se observa un aumento en la severidad de la deficiencia, la cual no ha sido atendida mediante medidas de corrección o las medidas realizadas no fueron completamente efectivas. Debido a lo anterior, a partir de la inspección del 2021 se observan desprendimientos de bloques de mampostería de piedra del cuerpo del bastión n.º 1 y erosión del relleno detrás de este elemento que puede provocar el colapso del puente (ver secciones 5.1 y 5.2 de este informe).</p> <p>En la inspección que corresponde a este informe (2023) no se observaron medidas de atención ejecutadas para evitar el colapso del puente debido a la deficiencia por socavación y se evidencia un aumento en la profundidad de socavación del cauce respecto al 2021.</p>
