Informe de Auditoría Técnica EIC-Lanamme-INF-0107-2023: Evaluación de la gestión de calidad de los materiales para pavimentos utilizados en el proyecto: Rehabilitación y Ampliación de Ruta Nacional No. 32, Carretera Braulio Carrillo, Sección Intersección Ruta Nacional No. 4 (Cruce a Sarapiquí)-Limón.

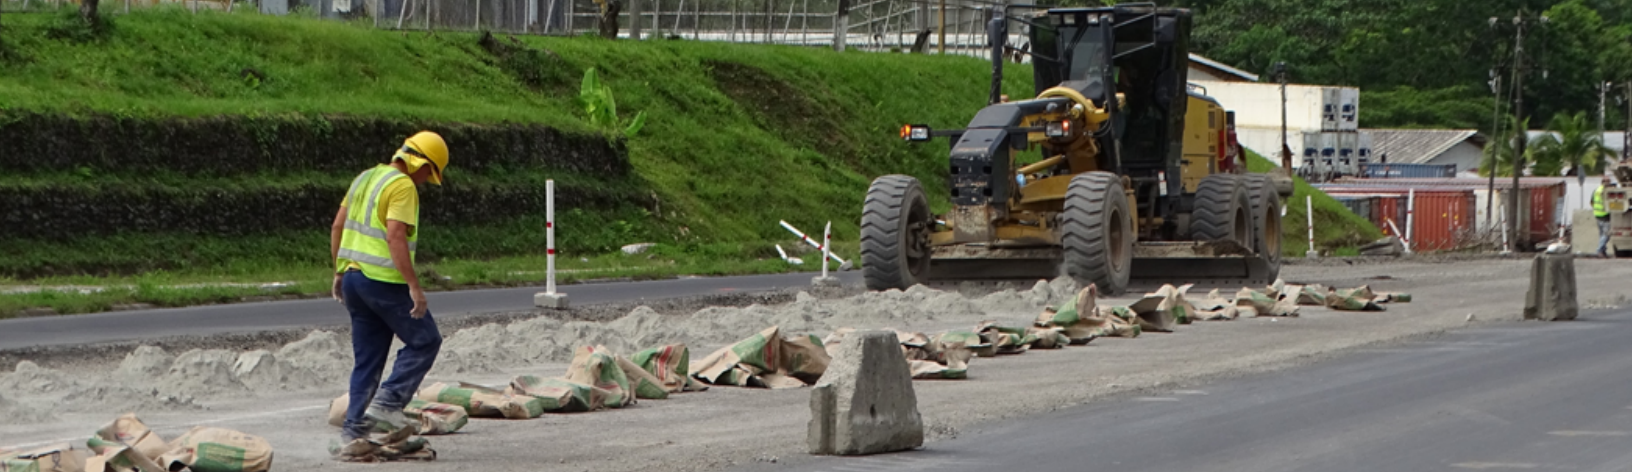
En relación con la base estabilizada: Los resultados del LanammeUCR y la Supervisión revelaron incumplimientos en los límites de resistencia de la base estabilizada, principalmente debido a resistencias superiores. Aproximadamente el 25% de las muestras superaron el límite superior, no obstante, se realizaron cortes controlados en esas áreas. Se observó que las muestras producidas en planta presentaron una menor variabilidad en la resistencia en comparación con las producidas en sitio, lo que indica un mejor control del proceso. Además, se identificó que el contratista utilizó un aditivo retardante de fragua sin respaldar su efecto en la resistencia del material mediante una actualización del diseño de la mezcla.

- Se recomienda a la Unidad Ejecutora del Proyecto evaluar la mejora del proceso de prefisurado en la base estabilizada, según el informe EIC-Lanamme-INF-0509-2022.
- Monitorear las secciones con resistencias elevadas para identificar posibles defectos en la carpeta asfáltica y tomar medidas correctivas oportunas.
- Solicitar al Contratista que actualice los diseños de la base estabilizada considerando el efecto del aditivo en la resistencia, tanto a edades tempranas como a los 7 días establecidos en contrato.

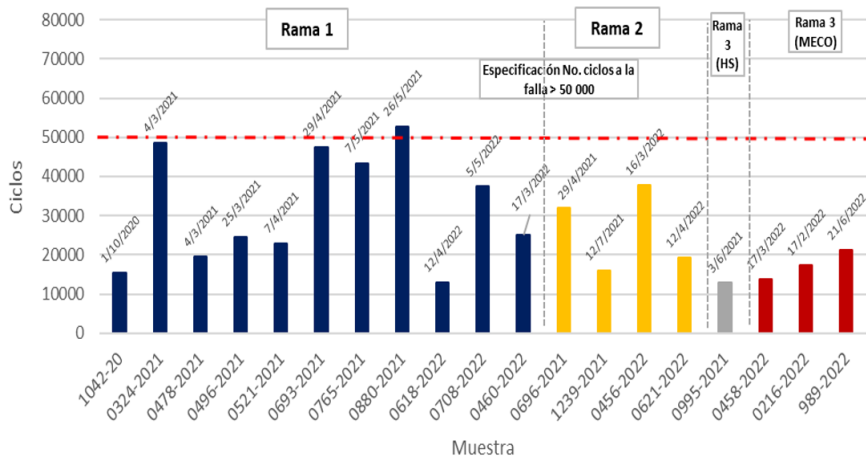
En relación con la mezcla asfáltica: Se identificaron incumplimientos en algunos parámetros volumétricos tales como los vacíos en el agregado mineral, los vacíos llenos de asfalto y la relación polvo-asfalto en los dos tipos de mezcla utilizada en el proyecto, además, se identificó que la mezcla de 19,0 mm presentó una mayor cantidad de incumplimientos en la volumetría. Además, se determinó que la granulometría de las mezclas evaluadas se encuentra dentro de los límites granulométricos, sin embargo, si se registraron algunos incumplimientos en las muestras de la Supervisión. Sobre el desempeño de la mezcla, se identificó que la totalidad de las muestras evaluadas LanammeUCR satisfacen los requisitos de deformación permanente para las pruebas de APA y Rueda de Hamburgo, sin embargo, para la prueba de resistencia a la fatiga se identificó que la mayoría de muestras evaluadas por el LanammeUCR no cumplen la especificación establecida para el proyecto.

La línea punteada representa el mínimo de ciclos que se requieren por la especificación.

- Se recomienda al Gestor del proyecto realizar un monitoreo de los tramos con incumplimientos en el ensayo de fatiga, según los resultados del LanammeUCR, para detectar posibles deterioros prematuros por fatiga.

- Se recomienda a la Supervisión realizar el ensayo de fatiga AASHTO T321 según la frecuencia establecida en el plan de muestreo y ensayo, esto para identificar muestras susceptibles al agrietamiento por fatiga.

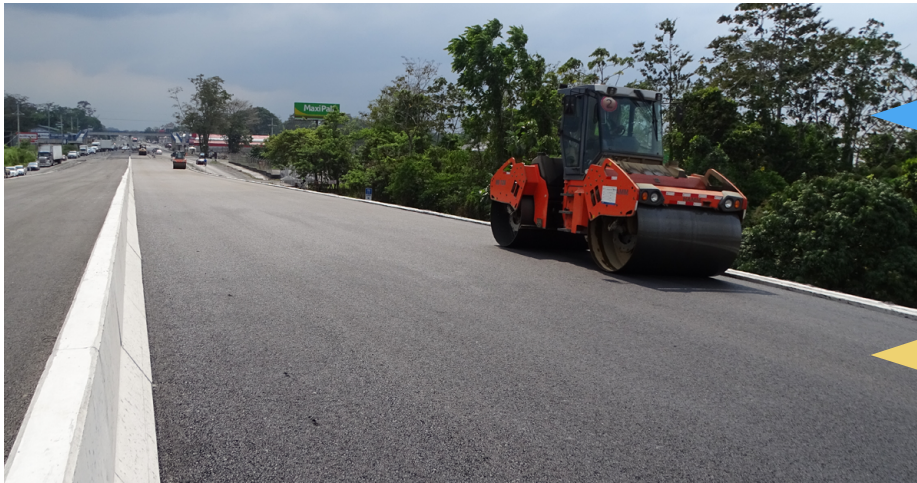
Deformación permanente: la acumulación de pequeñas deformaciones no recuperables en la mezcla asfáltica como consecuencia de la aplicación de las cargas vehiculares

Fatiga: deterioro sobre la carpeta asfáltica caracterizado por la aparición progresiva de grietas que se van interconectando, producto de la acción repetitiva de las cargas del tránsito

- Se recomienda a la Supervisión cumplir con la frecuencia establecida de ensayos de deformación permanente (APA y Rueda de Hamburgo) para evaluar el comportamiento del material.
