Informe EIC-Lanamme-INF-0107-2023

Informe de Auditoría Técnica

Evaluación de la gestión de calidad de los materiales para pavimentos utilizados en el proyecto: Rehabilitación y Ampliación de Ruta Nacional No. 32, Carretera Braulio Carrillo, Sección Intersección Ruta Nacional No. 4 (Cruce a Sarapiquí)-Limón.

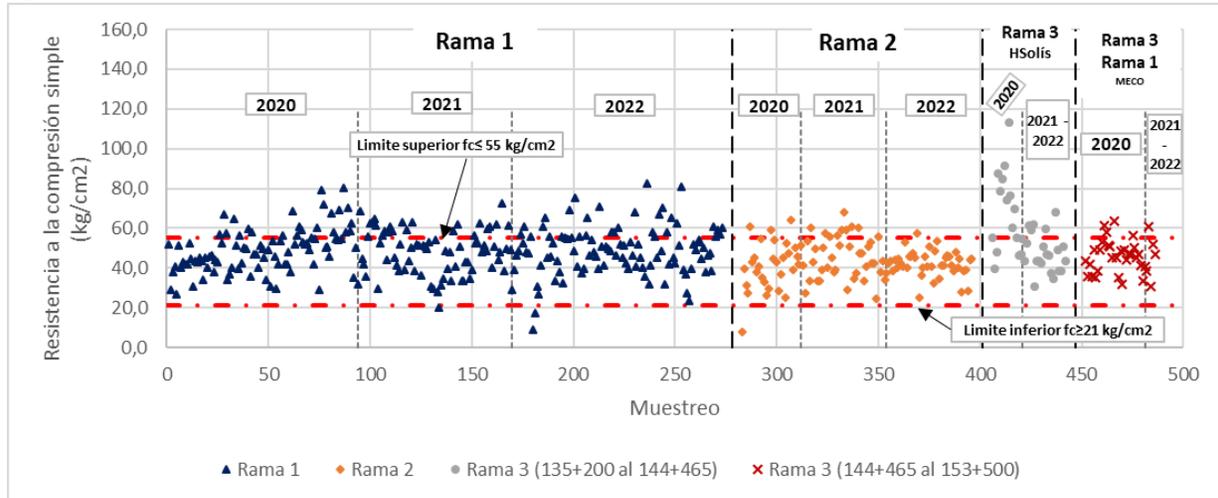
Figura 2. Resumen de resultados de resistencia a la compresión de la base estabilizada para las muestras obtenidas por la Supervisión. Fuente: Informes de verificación, CACISA. Periodo: enero 2020 – junio 2022.

A partir de la figura anterior, se puede apreciar que a nivel general existen algunos incumplimientos en este parámetro, siendo que en su mayoría estos se presentaron debido a resistencias superiores al límite de 55 kg/cm^2 para los distintos sectores del proyecto, mientras que, únicamente las muestras tomadas el 05/02/2020 para Rama 2 y las muestras del 25/05/2021, del 06/02/2022 y 08/02/2022 para Rama 1 son las que presentan incumplimientos en el límite inferior de la especificación.

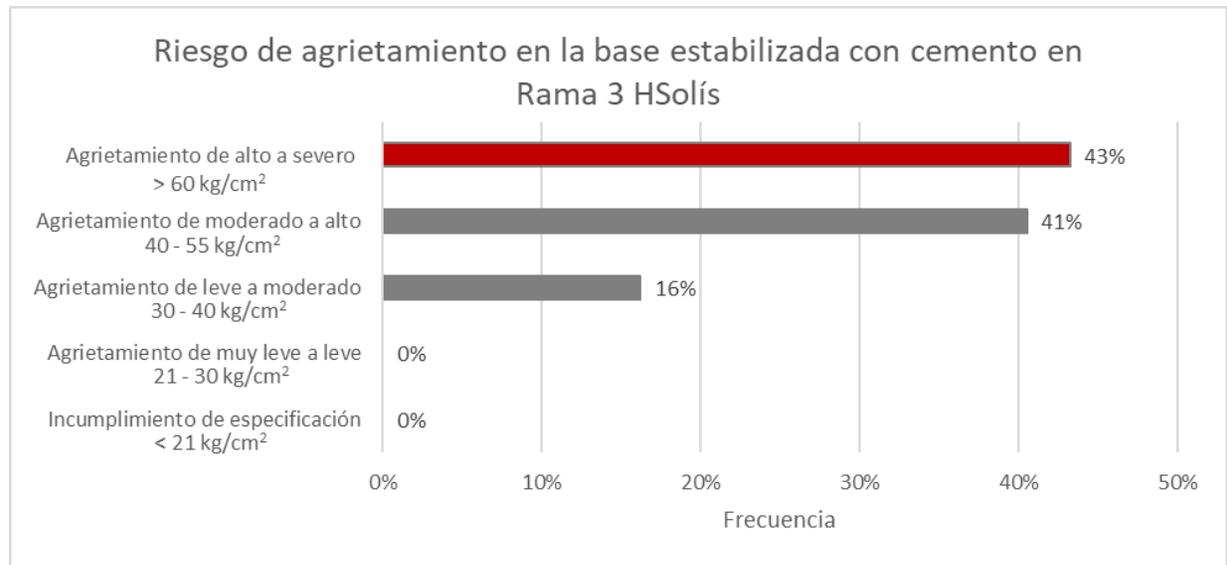
En ese mismo orden de ideas, si se toman en consideración los rangos de riesgo de agrietamiento mencionados por Arce (2011) contenidos en la Tabla 4, se puede observar en la Figura 3, la distribución de frecuencia de resultados de verificación de la calidad para el sector de Rama 3 a cargo del Sub-Contratista HSolís. En esa figura se aprecia que los datos se ubican en su mayoría en las categorías de riesgo de agrietamiento de “alto a severo” (43 %) la cual corresponde precisamente a los datos que presentan incumplimientos por resistencias altas y de “moderado a alto” con un 41 % de los datos.

Figura 3. Distribución de frecuencias de resultados en función del riesgo de agrietamiento para el tramo de Rama 3 a cargo del Sub-Contratista HSolís según los datos de Supervisión.

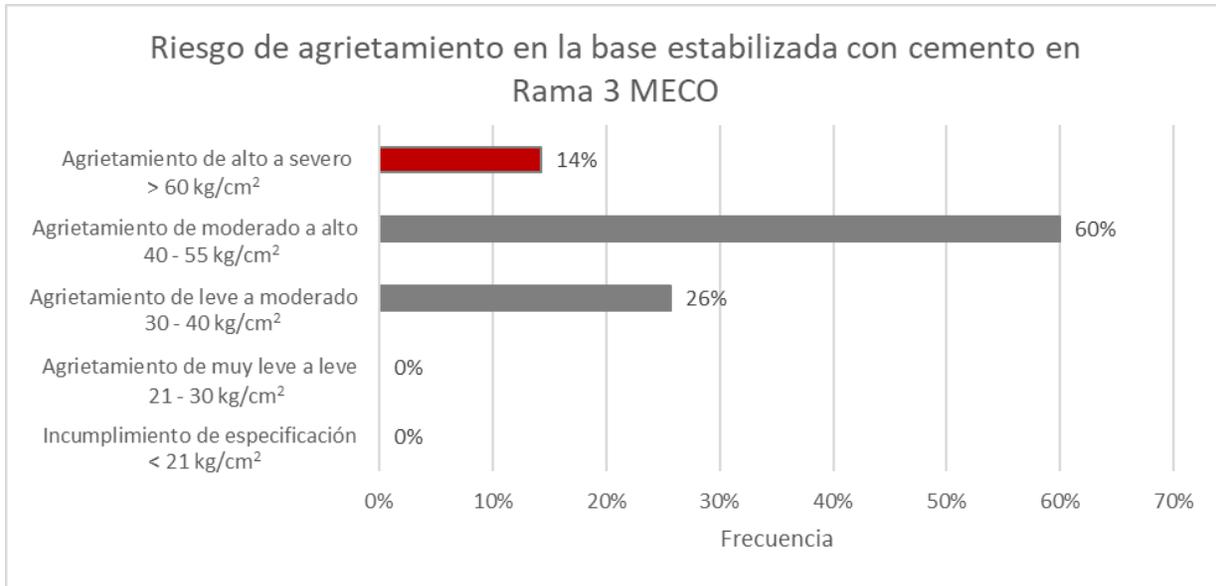
Por su parte, para el sector de Rama 3 encargado al Subcontratista MECO, se identificó que el porcentaje de muestras que no satisfacen el rango permitido es de un 14%, con un valor máximo de 63,7 kg/cm² el cual corresponde a más del doble de la resistencia de diseño de una base del tipo BE-25 (3,0 MPa). Para las muestras de este sector se aprecia la distribución de resultados en la Figura 4, a partir de la cual se evidencia una tendencia a resistencias superiores a 30 kg/cm², con un riesgo de agrietamiento en las categorías de “leve a moderado” (26%), de “moderado a alto” (60%) y “alto a severo” (14%).

Figura 4. Distribución de frecuencias de resultados en función del riesgo de agrietamiento para los sectores encargados al Sub-Contratista MECO según los datos de Supervisión.

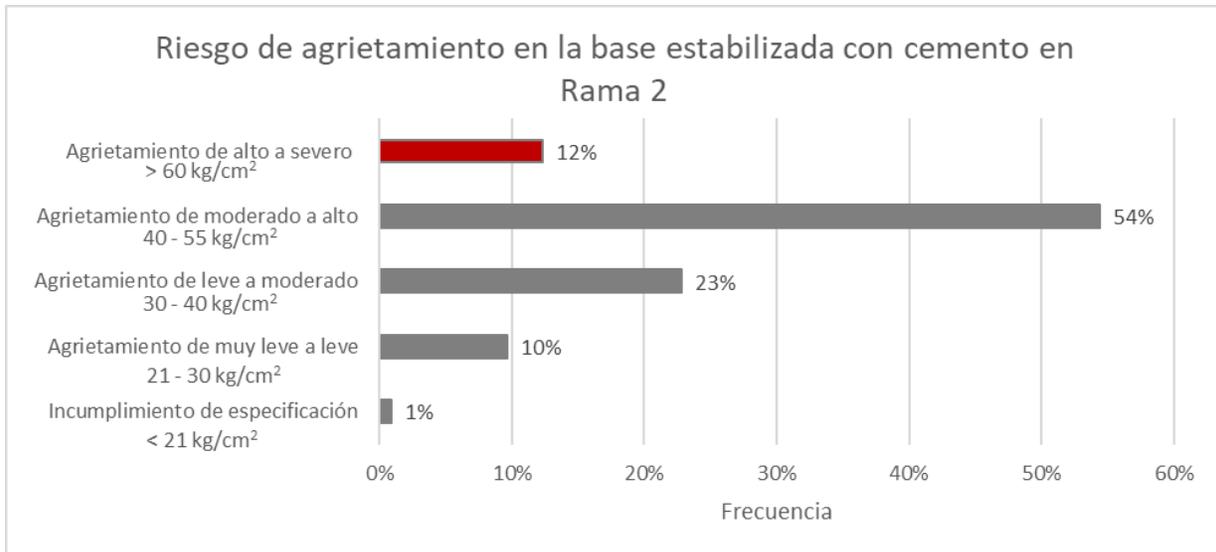
De igual manera, se presenta en la Figura 5 la distribución de resultados de resistencia según los rangos de riesgo del agrietamiento que se puede presentar en la base estabilizada para las muestras obtenidas por la Supervisión en el Sector de CHEC Rama 2, a partir del cual se destaca que la mayoría de resultados se encuentra en la categoría de riesgo de agrietamiento de “moderado a alto” con un 54 % de las muestras, mientras que el 33 % de las muestras presenta una resistencia entre 21 kg/cm² y 40 kg/cm² con un riesgo de agrietamiento entre muy leve a moderado.

Figura 5. Distribución de frecuencias de resultados en función del riesgo de agrietamiento para el sector de CHEC Rama 2 según los datos de Supervisión.

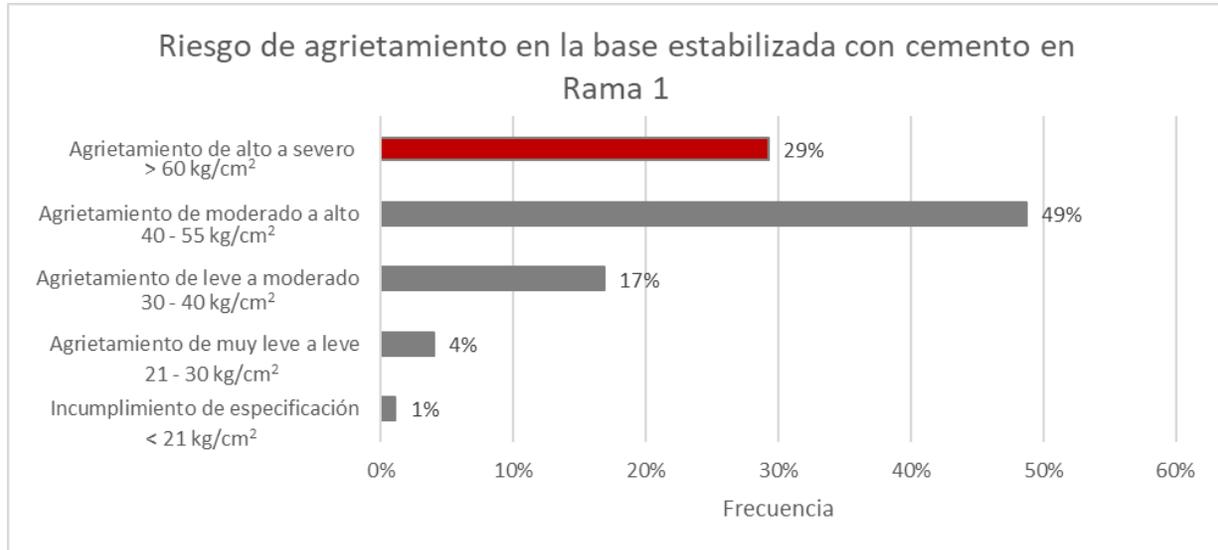
Adicionalmente, se presenta en la Figura 6 la distribución de los resultados, donde se aprecia que el 29% de los datos se encuentra en la categoría de riesgo de agrietamiento de alto a severo y un 49% en la categoría de moderado a alto, además, se destaca un 1 % de los datos por debajo del límite inferior de 21 kg/cm², porcentaje que corresponde a las 3 muestras mencionadas anteriormente.

Figura 6. Distribución de frecuencias de resultados en función del riesgo de agrietamiento para el sector de CHEC Rama 1 según los datos de Supervisión.

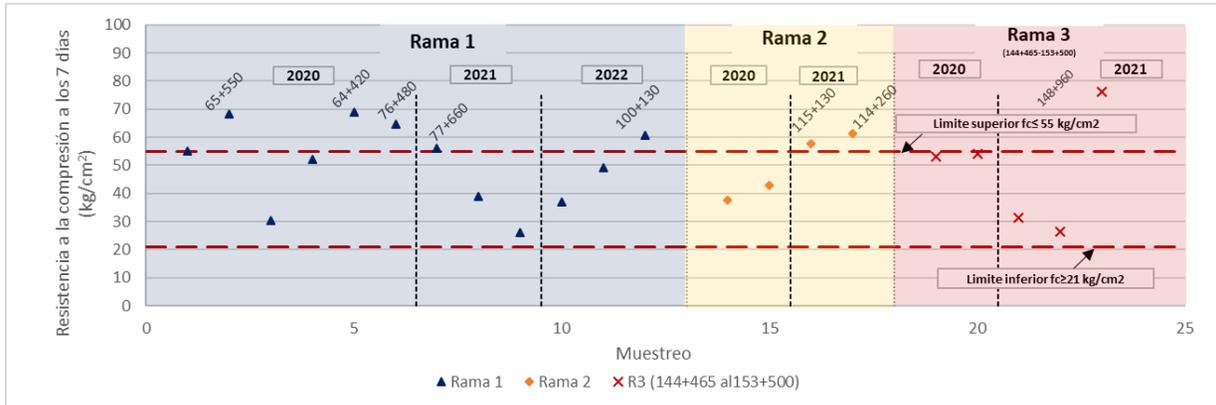
Figura 7. Resumen de resultados de resistencia a la compresión de la base estabilizada para las muestras obtenidas por el LanammeUCR. Periodo: enero 2020 – junio 2022.

Sobre los resultados obtenidos por el LanammeUCR, se debe mencionar que para el periodo que comprende el proceso de fiscalización de este informe no fue posible obtener muestras del Sub-Contratista HSolís. Por su parte, para el sector de Rama 1 se identificó una resistencia promedio de 50,6 kg/cm² con una dispersión de 14,6 kg/cm², en este sector se destaca que 5 de 12 muestras (42% de los datos) presentaron una resistencia superior a los 55 kg/cm² siendo que para el año 2020 fue donde se registraron una mayor cantidad de muestras (3 muestras) fuera del rango de tolerancia.

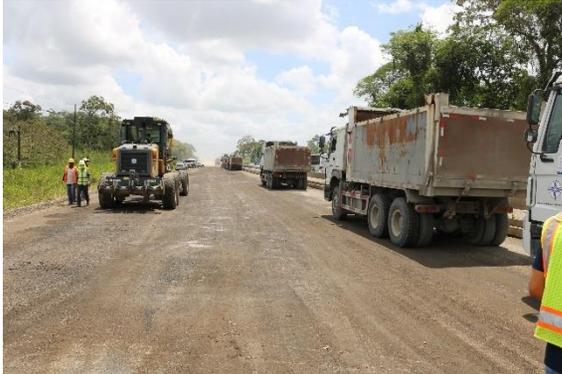
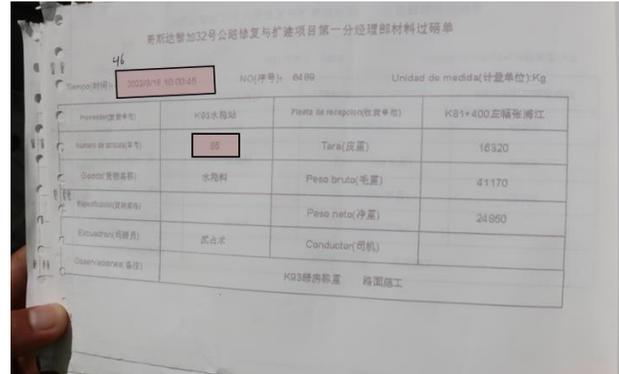
Figura 8. (a) Camiones con mezcla de base estabilizada en espera Est. 81+070, (b) boleta de salida del camión No. 85. Fecha: 18 de marzo del 2022

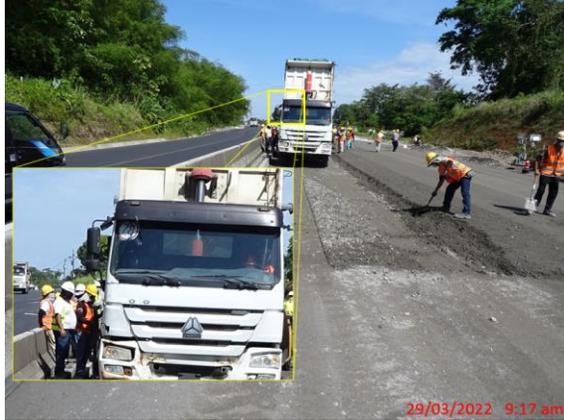
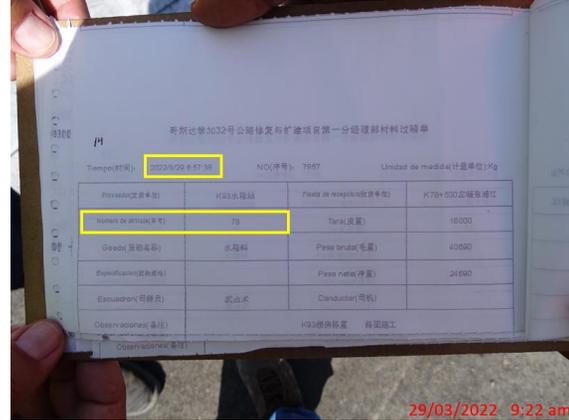
Figura 9. (a) Colocación de camión No. 78 en Est. 78+680 LI (b) Boleta de salida del camión No. 78. Fecha: 29 de marzo del 2022

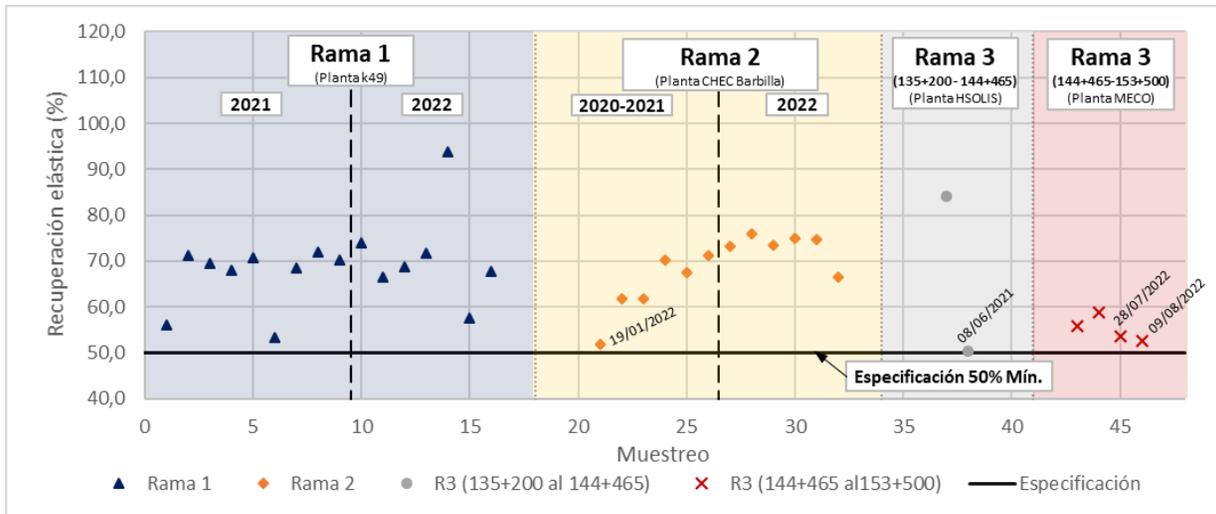
Figura 11. Resumen de resultados de recuperación elástica para los muestreos de asfalto realizados por el LanammeUCR en diferentes plantas de producción.

Tal y como se puede apreciar en la Figura 11, la totalidad de los resultados obtenidos se encuentran por encima del porcentaje de recuperación mínimo requerido. Para la planta de producción del Contratista CHEC en el sector Rama 2, se destaca el valor obtenido para el muestreo realizado el día 19 de enero del 2021 el cual se encuentra cercano al límite inferior con un valor de 51,8 %. Se evidencia también un comportamiento similar en el caso del muestreo realizado el 08 de junio del 2021 en el plantel de producción del Contratista HSOLIS obteniéndose un resultado de 50,3%, valor que se encuentra cercano al mínimo requerido.

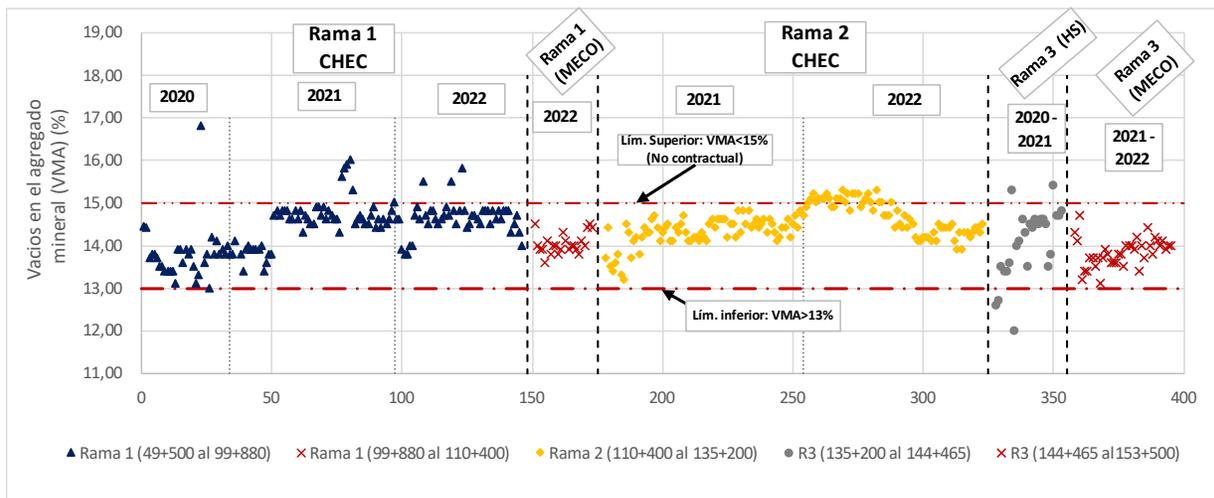
Figura 15. Resumen de resultados del parámetro VMA para los muestreos de mezcla asfáltica TMN 19,0 mm realizados por la Supervisión en las diferentes plantas de producción. Fuente: Informes de verificación, CACISA. Periodo: junio 2020-junio 2022.

Según el gráfico anterior, en el caso de las muestras obtenidas del plantel de producción de CHEC Rama 1, se evidencia que todos los resultados se encuentran por encima del límite de especificación, por lo que para ese plantel de producción no se registraron incumplimientos contractuales según ese parámetro.

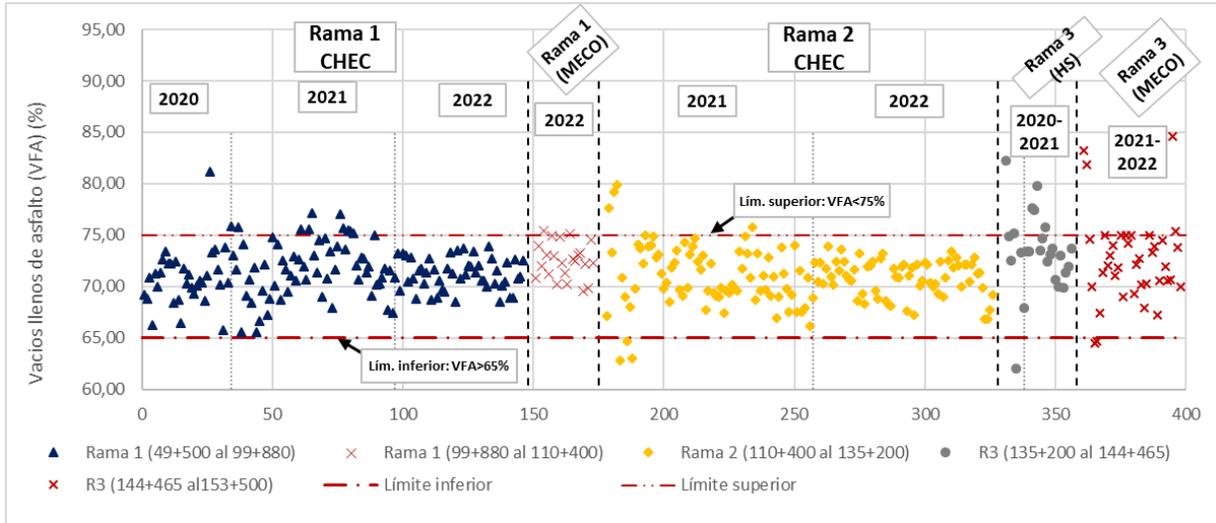
Figura 17. Resumen de resultados del parámetro VFA para los muestreos de mezcla asfáltica TMN 19,0 mm realizados por la Supervisión en las diferentes plantas de producción. Fuente: Informes de verificación, CACISA. Periodo junio 2020 – junio 2022.

Los datos del gráfico anterior indican que para el plantel de CHEC Rama 1, se identificaron 11 muestras que presentan incumplimientos del parámetro VFA, lo cual representa un 7,5 % de los datos que han sido obtenidos para ese sector, se destaca además que los incumplimientos se presentan en el límite superior lo cual puede ser indicio de mezclas que presentan contenidos de asfalto por encima del valor requerido siendo que el valor más alto evidenciado corresponde a un 81,2%, no obstante, los datos no presentan una tendencia a agruparse hacia alguno de los extremos, pues tal y como se observa en la Figura 17 estos se encuentran dispersos en el rango de la especificación.

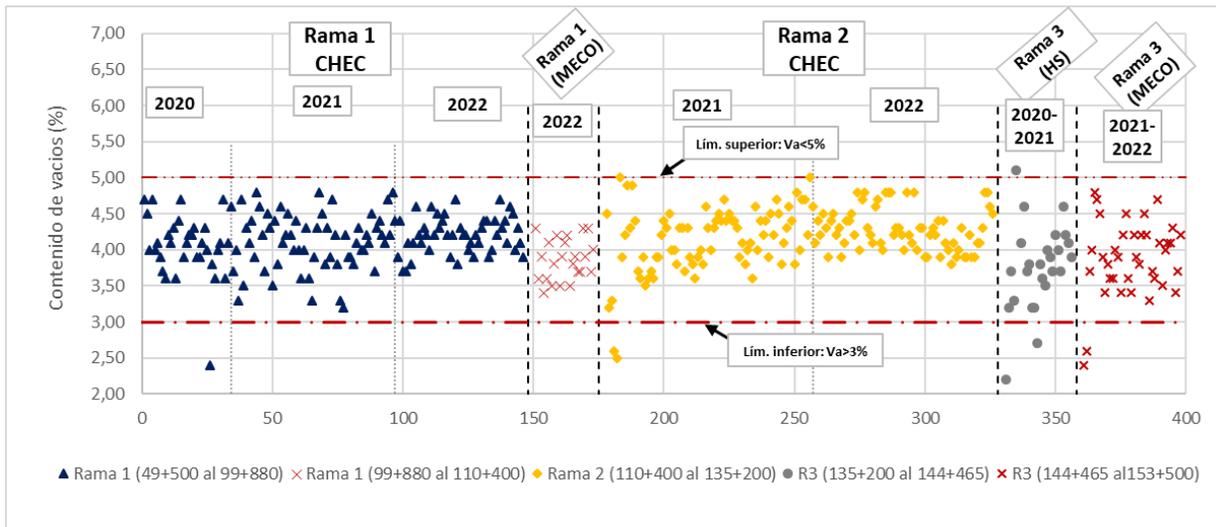
Figura 19. Resumen de resultados del parámetro de contenido de vacíos para los muestreos de mezcla asfáltica TMN 19,0 mm realizados por la Supervisión en las diferentes plantas de producción. Fuente: Informes de verificación, CACISA. Periodo junio 2020 – junio 2022.

A partir de la Figura 19, se destaca que únicamente 9 resultados de ensayo distribuidos en el periodo de estudio para las 4 plantas de producción presentan incumplimientos de este parámetro, se señala además que en su mayoría se deben a muestras con porcentajes de vacíos inferiores al 3% establecido, siendo que únicamente para una muestra del plantel del Contratista HSolís se registró un contenido de vacíos superior al 5%. Por lo tanto, a partir de los datos de la Supervisión, se destaca que el 98% de los resultados (373 de 382 muestras) se encuentran en el rango de vacíos establecidos contractualmente.

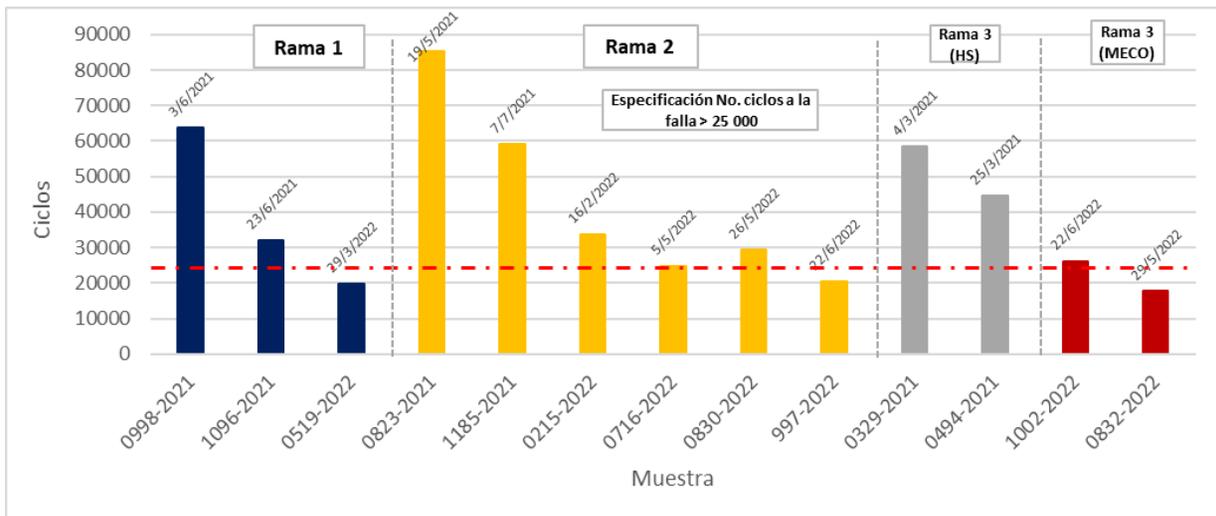
Figura 42. Resumen de resultados del ensayo de flexo tracción a un nivel de deformación de 600 E-6 mm/mm para las muestras MAC con TMN de 12,5 mm tomadas por el LanammeUCR de las diferentes plantas de producción.

Sobre estos resultados, se evidencia que para el nivel de 400 E-6 mm/mm se registraron dos muestras que presentan una cantidad de ciclos a la falla inferior al mínimo establecido, correspondientes a los muestreos realizados el 22/6/2022 en Rama 2 y el 29/5/2021 en el plantel del Contratista MECO. Se destaca, además, que para la muestra del plantel de CHEC Rama 2 no se había evidenciado el incumplimiento de los parámetros volumétricos evaluados anteriormente, sin embargo, para el parámetro VFA se obtuvo un resultado cercano al límite inferior, lo cual evidencia que la muestra presentó una cantidad de asfalto inferior a la requerida por la granulometría, lo cual pudo incidir en este resultado.

Por su parte, se destaca que para el nivel de deformación de 600 E-6 mm/mm se presentaron incumplimientos en los muestreos realizados el 22/6/2022 en Rama 2 y 29/5/2021 en la planta de MECO (muestras que también registraron incumplimientos para la prueba a 400 E-6 mm/mm), asimismo, en la muestra tomada el 29/3/2022 en la planta de CHEC Rama 1 se registró una cantidad de ciclos a la falla inferior al mínimo establecido contractualmente, además, se debe señalar que para esta última se identificaron inconsistencias en los parámetros de VFA y VMA.

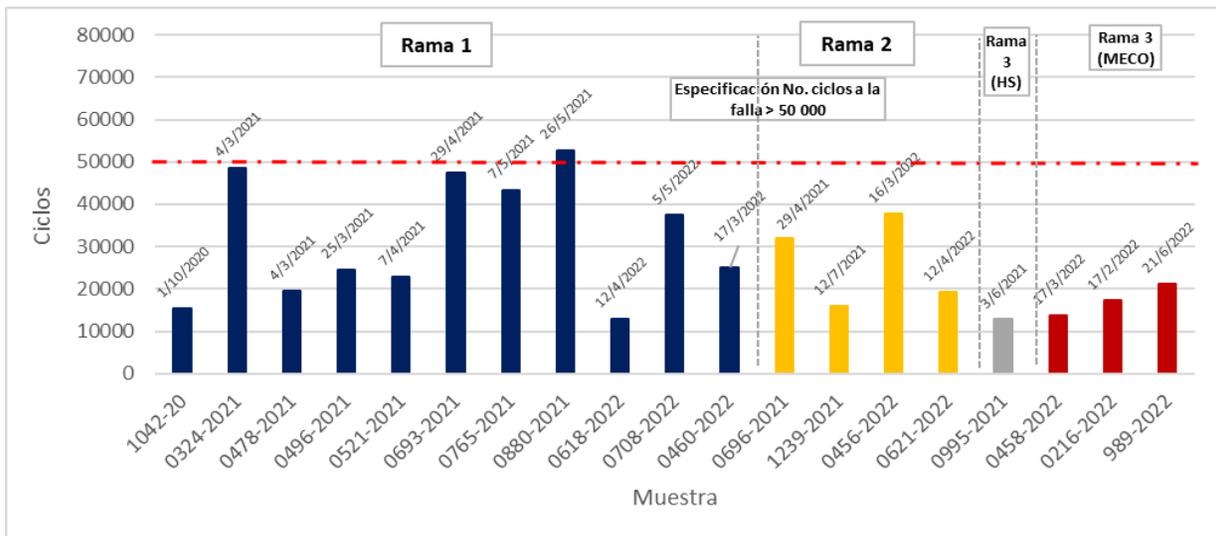
Figura 46. Resumen de resultados del ensayo de flexo tracción a un nivel de deformación de 600 E-6 mm/mm para las muestras MAC con TMN de 19,0 mm tomadas por el LanammeUCR de las diferentes plantas de producción.

En este caso, para el nivel de deformación de 400 E-6 mm/mm se registró un 68% de las muestras que no cumplen con el requisito establecido, mientras que para el nivel de deformación de 600 E-6 mm/mm el porcentaje de incumplimiento corresponde al 94% de las muestras ensayadas, lo cual corresponde a únicamente una muestra que satisface la especificación de fatiga para las mezclas utilizadas como capa intermedia.
