EVALUACIÓN DE LA CALIDAD DE LOS MATERIALES Y DE LOS PROCESOS CONSTRUCTIVOS DEL PROYECTO: AMPLIACIÓN Y REHABILITACIÓN DE LA RUTA NACIONAL N° 1, CARRETERA INTERAMERICANA NORTE, SECCIÓN: LIMONAL - CAÑAS INFORME FINAL DE AUDITORÍA TÉCNICA EIC INF-1764-2022

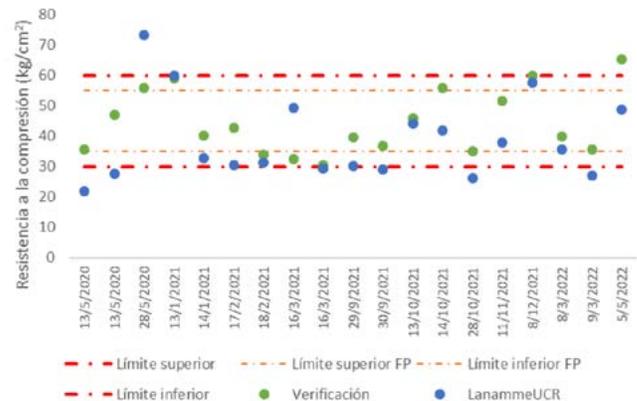
Algunos tramos no cumplen con la resistencia a la compresión inconfiada a 7 días y existen diferencias entre los resultados de la Verificación y del LanammeUCR.

El Equipo Auditor identificó diferencias en el proceso de curado y falla de muestras que podrían generar las diferencias (Figura 1.)

Figura 1. Comparación entre resistencia a la compresión inconfiada de BE realizados por el LanammeUCR y por la Verificación.

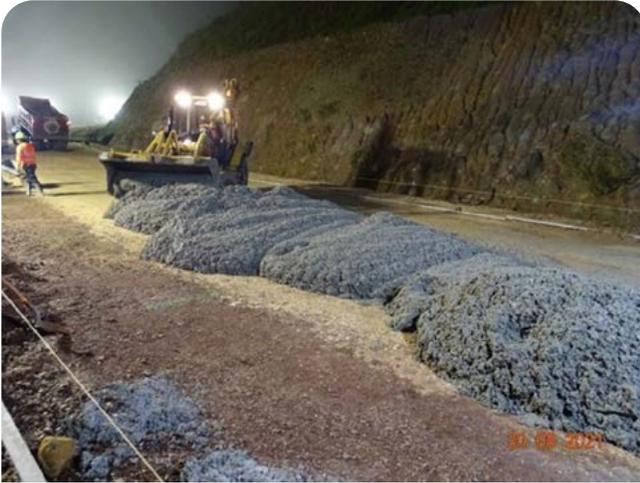
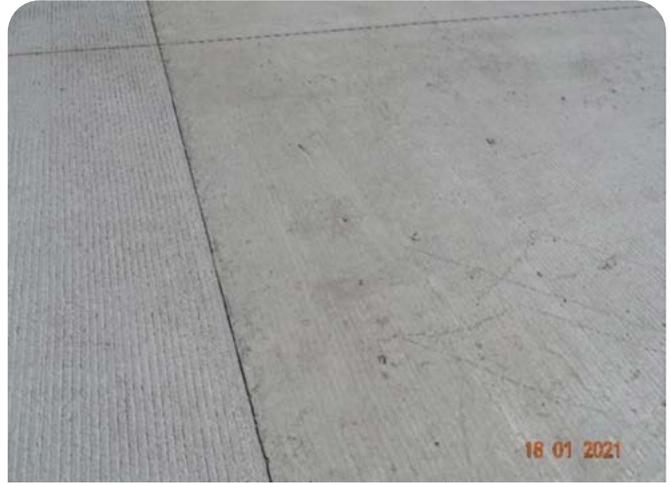
Construcción de la losa del pavimento

El 30 de agosto de 2021 se observó que no se estaba humedeciendo la base antes de la colocación del concreto para pavimento para impedir la absorción de agua de la mezcla que se coloca.

Se observó un suministro de concreto lento en la alimentación de la pavimentadora, ocasionando interrupciones constantes. Esto genera pérdida de consistencia y posibles daños a la regularidad superficial del pavimento. Se identificaron varias situaciones similares, aunque posteriormente se cerraron los No Conformidades emitidas pues la situación fue subsanada.

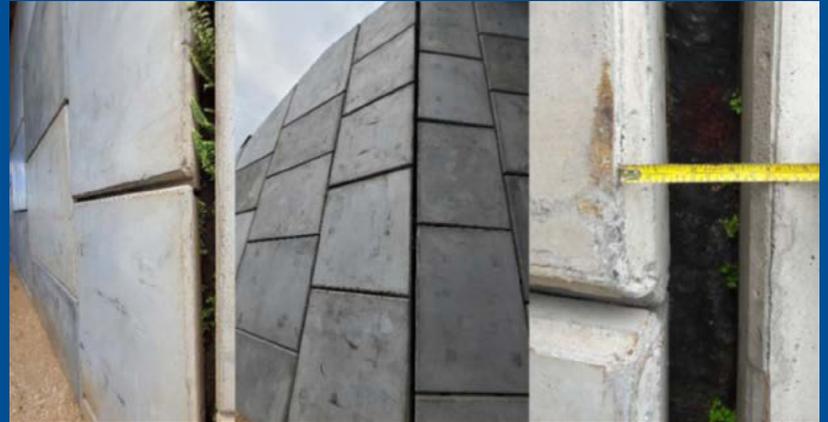
En el paso a desnivel Aserradero se presentan aperturas excesivas (hasta 5cm) entre placas de fachada. Esto permite que el geotextil del muro se deteriore con facilidad y se pierda material de relleno.

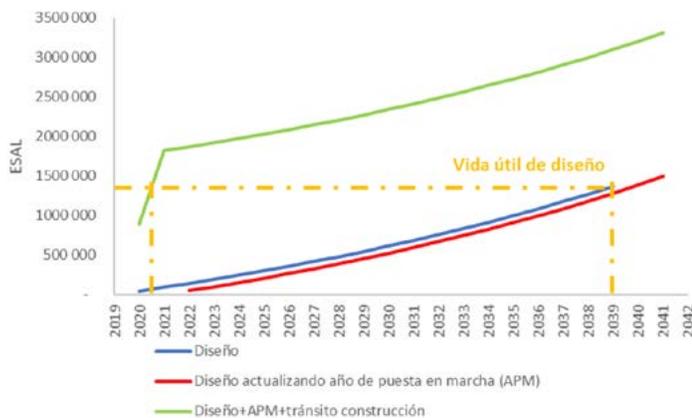
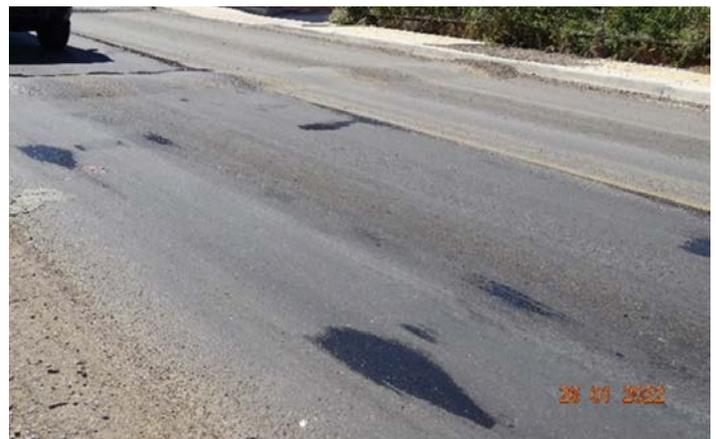
Marginales

La mayoría presenta deterioros debido a que la totalidad del tránsito del tronco principal circuló por ellas un tiempo prolongado sin estar diseñadas para ello. Se presentan huecos, desplazamientos, deformaciones, agrietamientos y exudación. El desvío prolongado sobre las marginales afectó la vida útil de estas.

- Valorar la realización de una intervención del pavimento de las marginales 2, 6 y 8.
