Informe en final EIC-Lanamme-INF-1764-2022

Informe de Auditoría Técnica

Seguimiento a la evaluación de la calidad de los materiales y de los procesos constructivos del proyecto: Ampliación y rehabilitación de la Ruta Nacional N°1, Carretera Interamericana Norte, sección: Limonal – Cañas

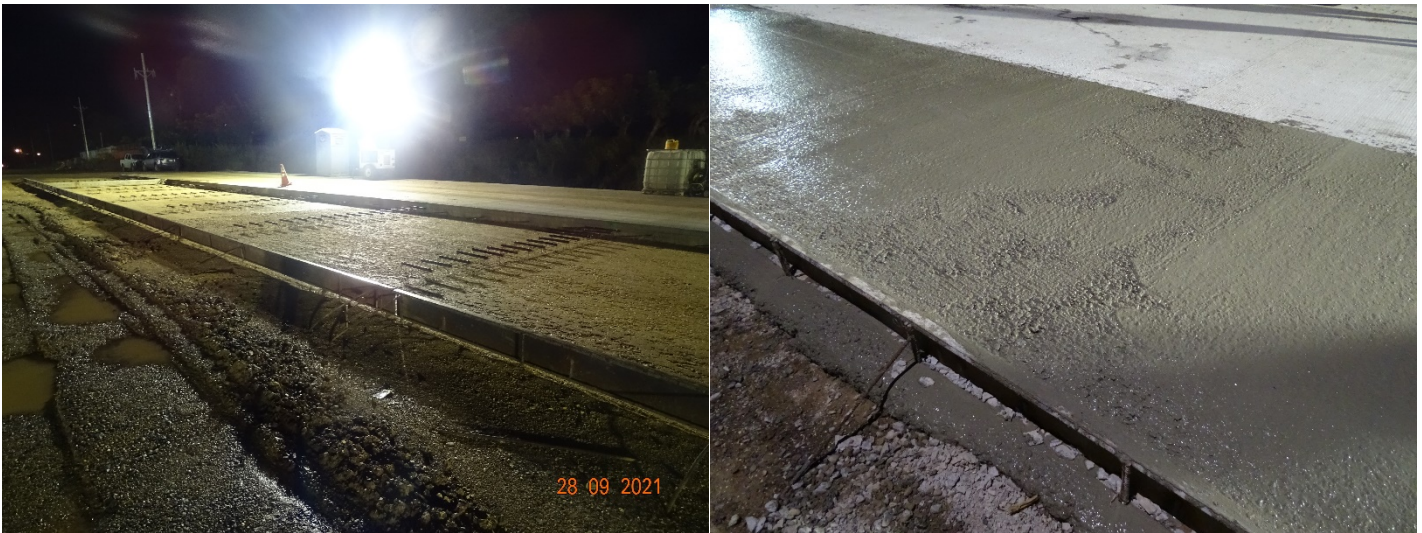
Figura 42. Espacio entre los moldes de formaleta y la superficie de apoyo y filtración de concreto en los trabajos de colocación manual de concreto para pavimento

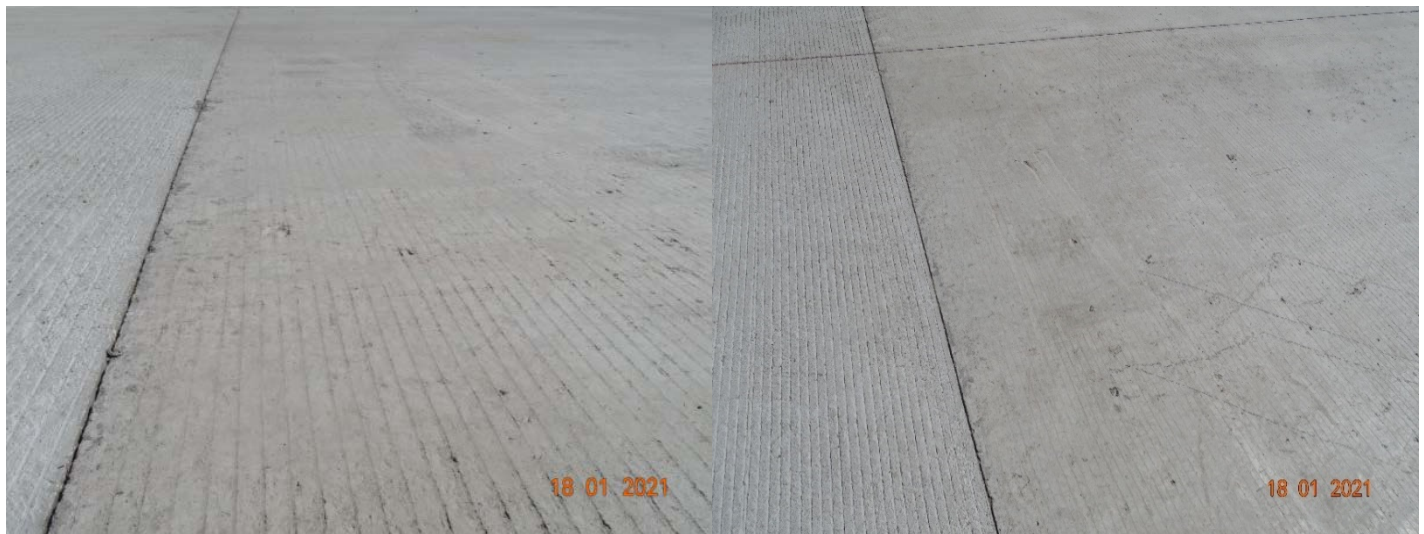
A partir de la gira realizada el 18 de enero de 2021 al proyecto, se identificaron tramos de pavimento con un ranurado deficiente (ver Figura 45). Es criterio del Equipo Auditor que estas deficiencias en el ranurado de las losas pueden aumentar el riesgo de accidentabilidad cuando el proyecto entre en operación, pues el agarre superficial de la superficie de ruedo no es el apropiado.

Figura 43. Texturizado deficiente en algunas losas de la superficie de rodamiento en las cercanías del río San Miguel. Estacionamiento: 160+000. Fecha de las fotografías: 18/01/2021

En el oficio de respuesta DM-2021-2125 (de fecha 15/02/2021), la Administración indica que la Supervisión tiene identificadas estas deficiencias constructivas y que fueron notificadas al Contratista para su reparación.

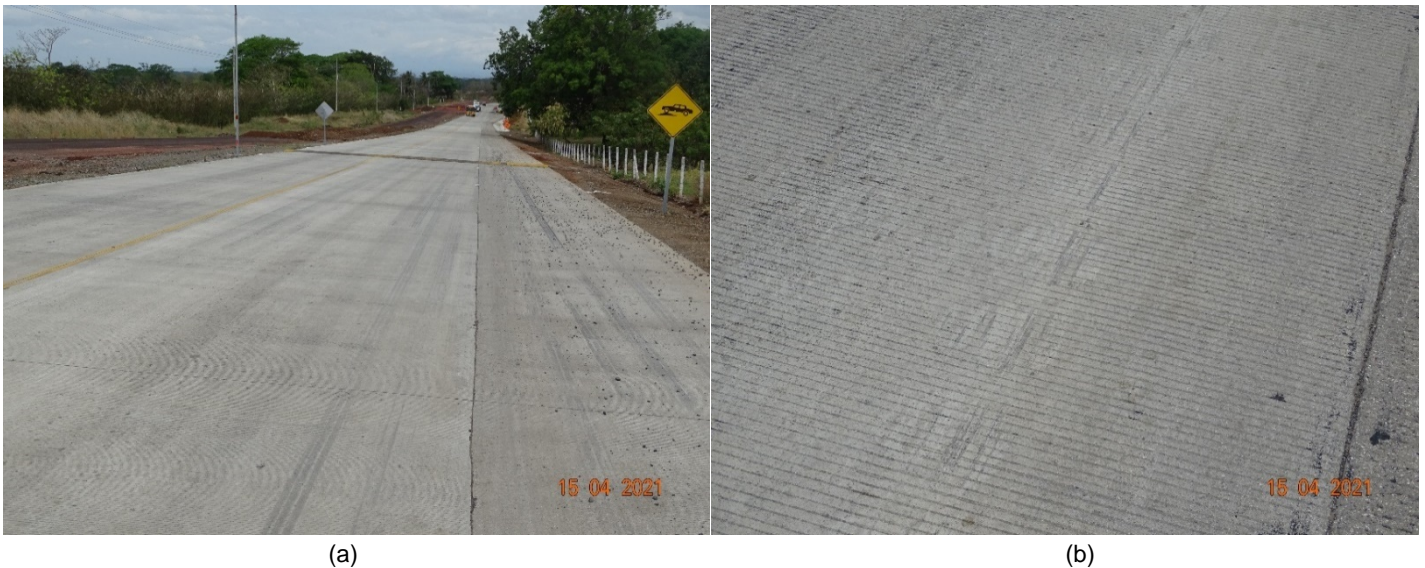
Si bien los desgates observados son puntuales y posiblemente se deben al desgaste que generan los vehículos al frenar antes de los reductores de velocidad, este tipo de deterioros prematuros comprometen la seguridad de los usuarios de la vía.

Figura 47. Desgaste de la superficie de ruedo en algunas losas en las cercanías de los reductores de velocidad. Estacionamientos: (a) 159+500 (b) 159+900. Fecha de las fotografías: 15/04/2021

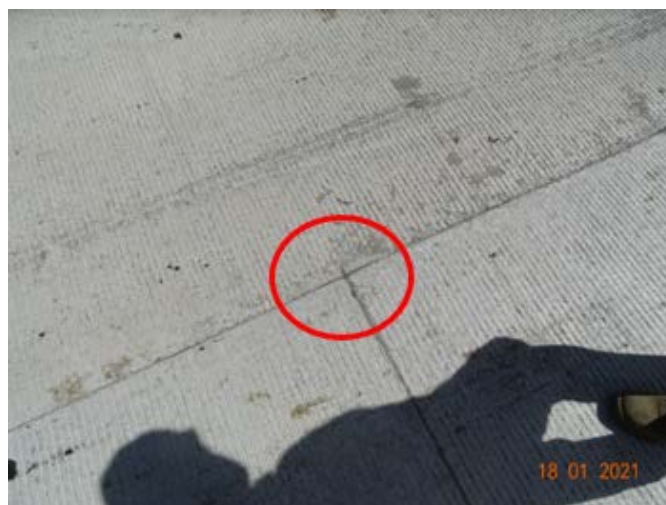
Figura 52. Agrietamiento lineal

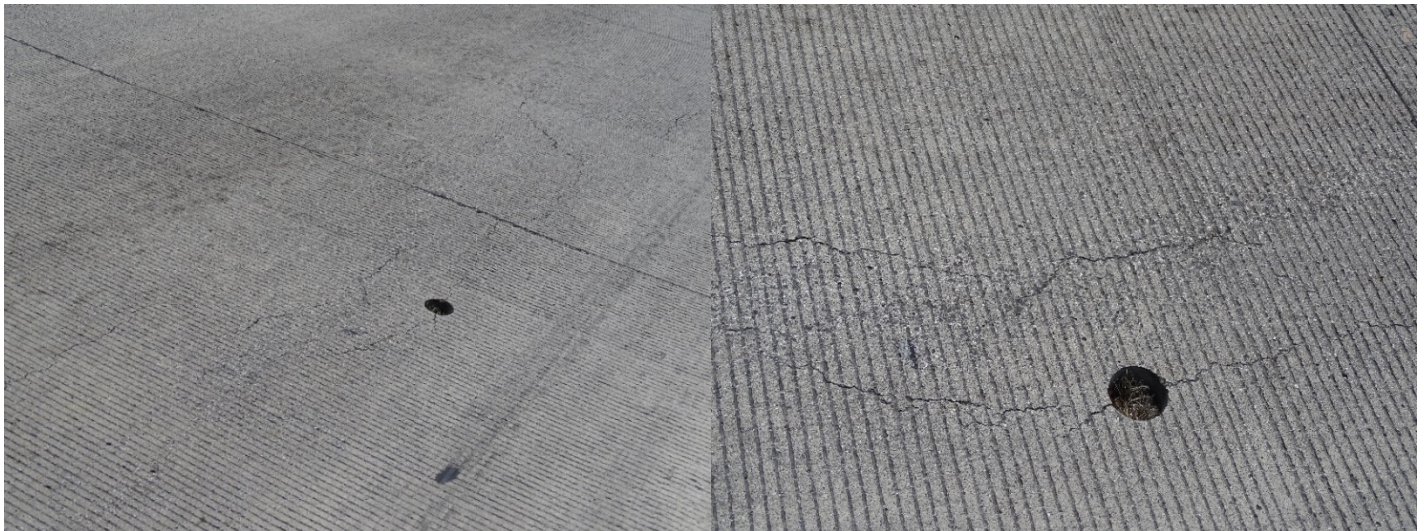
Figura 54. Desgaste, agrietamiento lineal y núcleo sin rellenar. Estacionamiento: 150+508, carril interno, lado izquierdo. Fecha de las fotografías: 19/04/2022

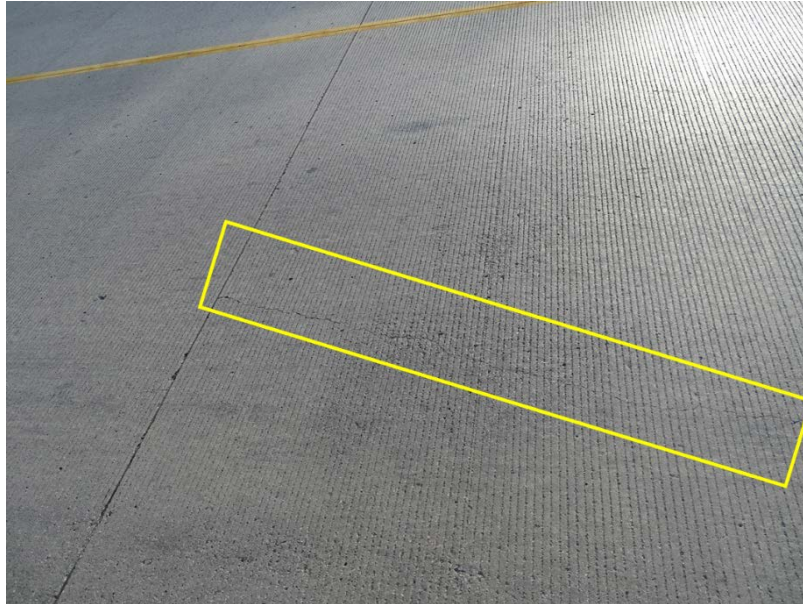
Figura 55. Agrietamiento lineal con aparente pérdida de soporte. Estacionamiento: 160+624, carril externo e interno, lado derecho. Fecha de la fotografía: 19/04/2022

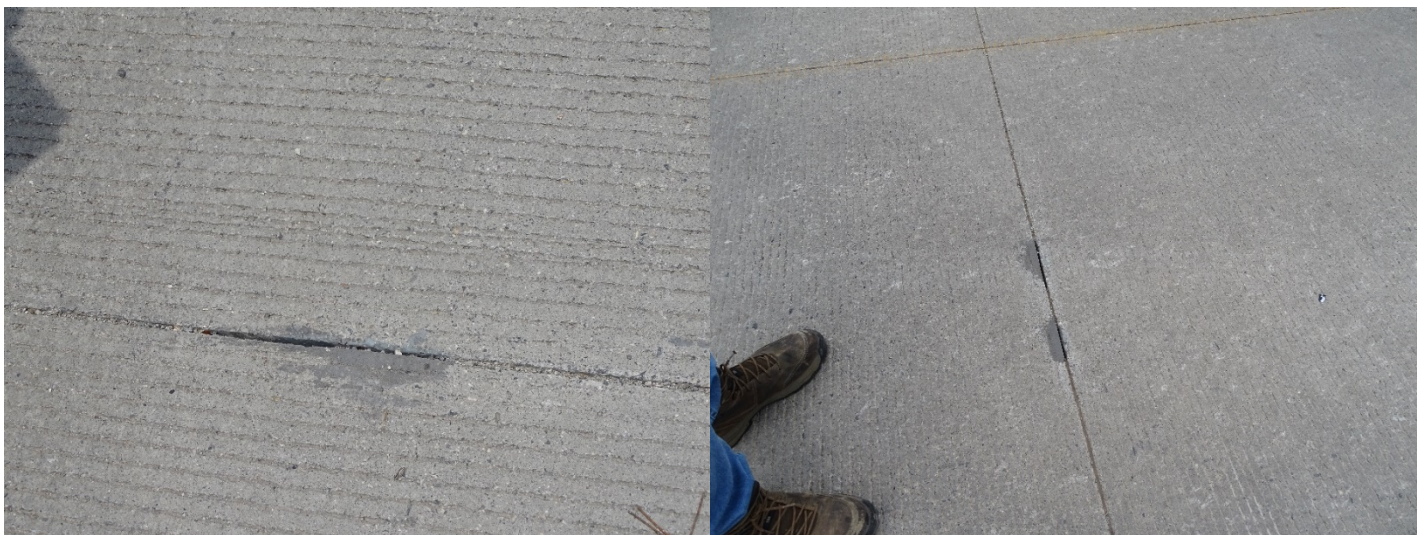
Figura 56. Daño en el sello por reparación de junta. Estacionamientos: (a) 147+404, carril interno, lado derecho (b) 148+004, carril interno, lado derecho. Fecha de las fotografías: 19/04/2022

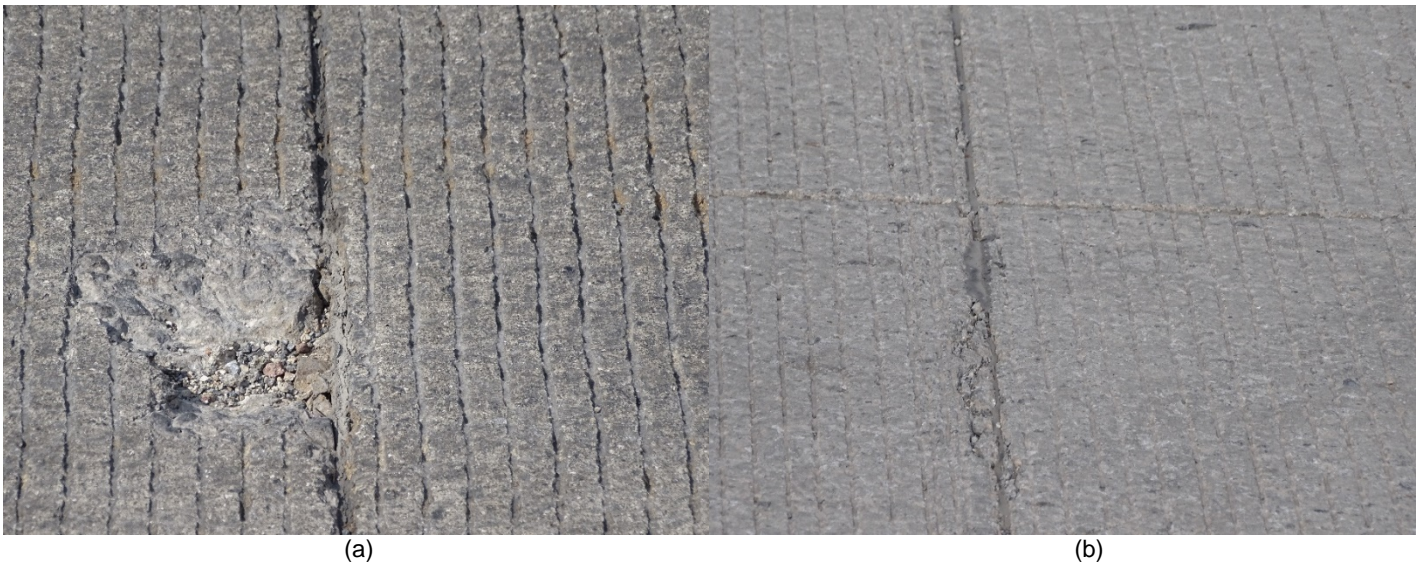
Figura 58. Fractura de junta. Estacionamiento: (a) 156+404, carril externo, lado izquierdo (b) 158+316, carril interno, lado derecho. Fecha de las fotografías: 19/04/2022

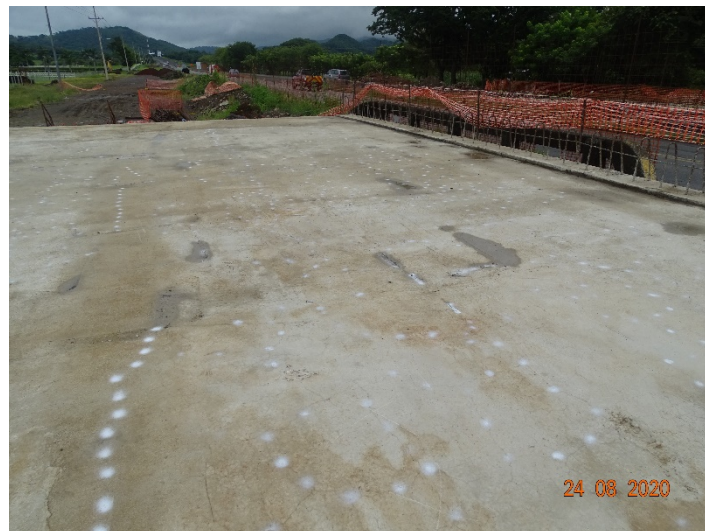
Figura 67. Sellado de los agrietamientos en el tablero del puente aguas abajo sobre el río Salitral. Fecha de la fotografía: 19/09/2020

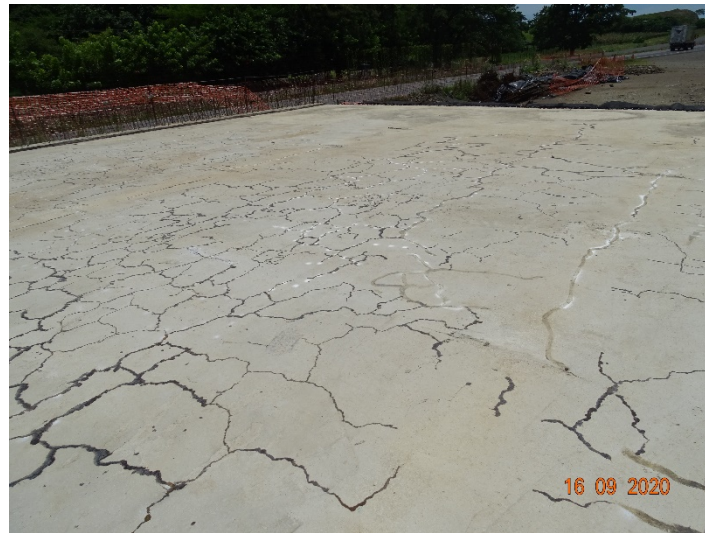
Figura 68. Agrietamientos en el tablero del puente aguas arriba sobre el río Salitral. Fecha de la fotografía: 19/09/2020

En la visita realizada el 16 de noviembre de 2020, se observó que se habían sellado los agrietamientos en el tablero del puente aguas arriba sobre el río Salitral (ver Figura 70). Por otro lado, también se observó que, pese a que se sellaron los agrietamientos en el tablero del puente aguas abajo sobre el río Salitral, los agrietamientos continuaban propagándose y se desarrollaron nuevos agrietamientos (ver Figura 71). Lo cual indica que el proceso de subsanación realizado podía no ser suficiente para solventar las causas que produjeron el agrietamiento.

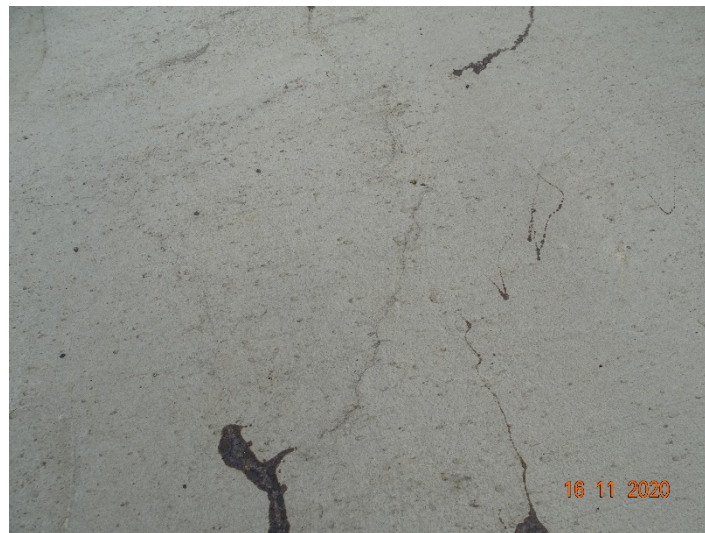
Figura 70. Propagación de los agrietamientos en el tablero del puente aguas abajo sobre el río Salitral. Fecha de la fotografía: 16/11/2020

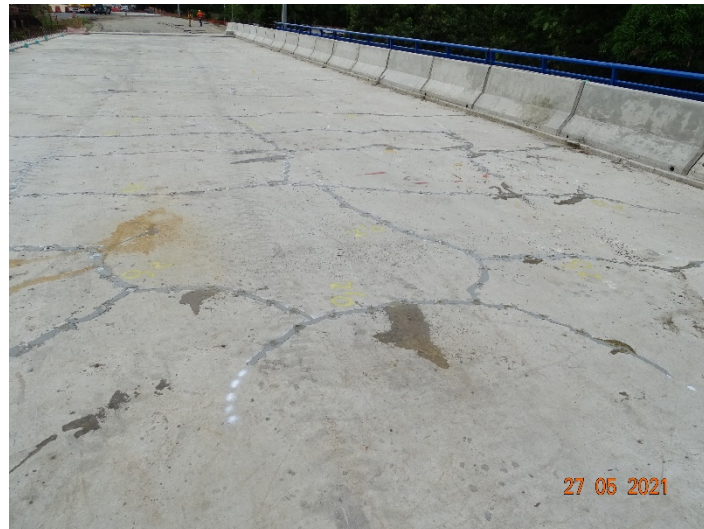
Figura 75. Agrietamientos en el tablero del puente aguas abajo sobre el río Javillos. Fecha de la fotografía: 27/05/2021

Dados los agrietamientos que se presentaron en los tableros durante la primera etapa de construcción de los puentes, se implementaron las siguientes medidas para minimizar la aparición de agrietamientos en los tableros de la segunda etapa:

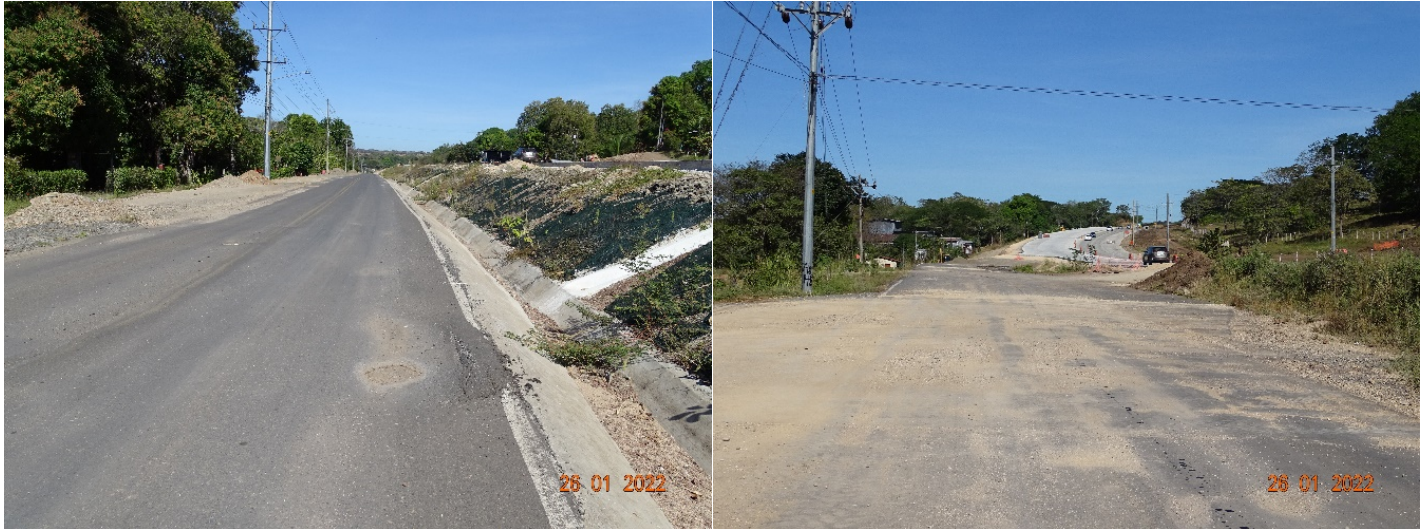
Figura 86. Deterioros presentes en la marginal 6 lado izquierdo del proyecto. Fecha de las fotografías: 28/01/2022

Durante gran parte de la etapa constructiva del proyecto se ha desviado el tránsito del tronco principal por las marginales. Según la revisión del diseño estructural de pavimento para las marginales del proyecto (oficio 0600-2020 de la Supervisión con fecha 22/10/2020), las marginales fueron diseñadas para un tránsito del 5% del tronco principal y una vida útil de 20 años (ESAL = 1 371 609). Al desviarse todo el tránsito del tronco principal por las marginales durante la etapa constructiva del proyecto, se sometió al pavimento de las marginales, a cargas para las que no estaba diseñado, de ahí la aparición de deterioros prematuros.

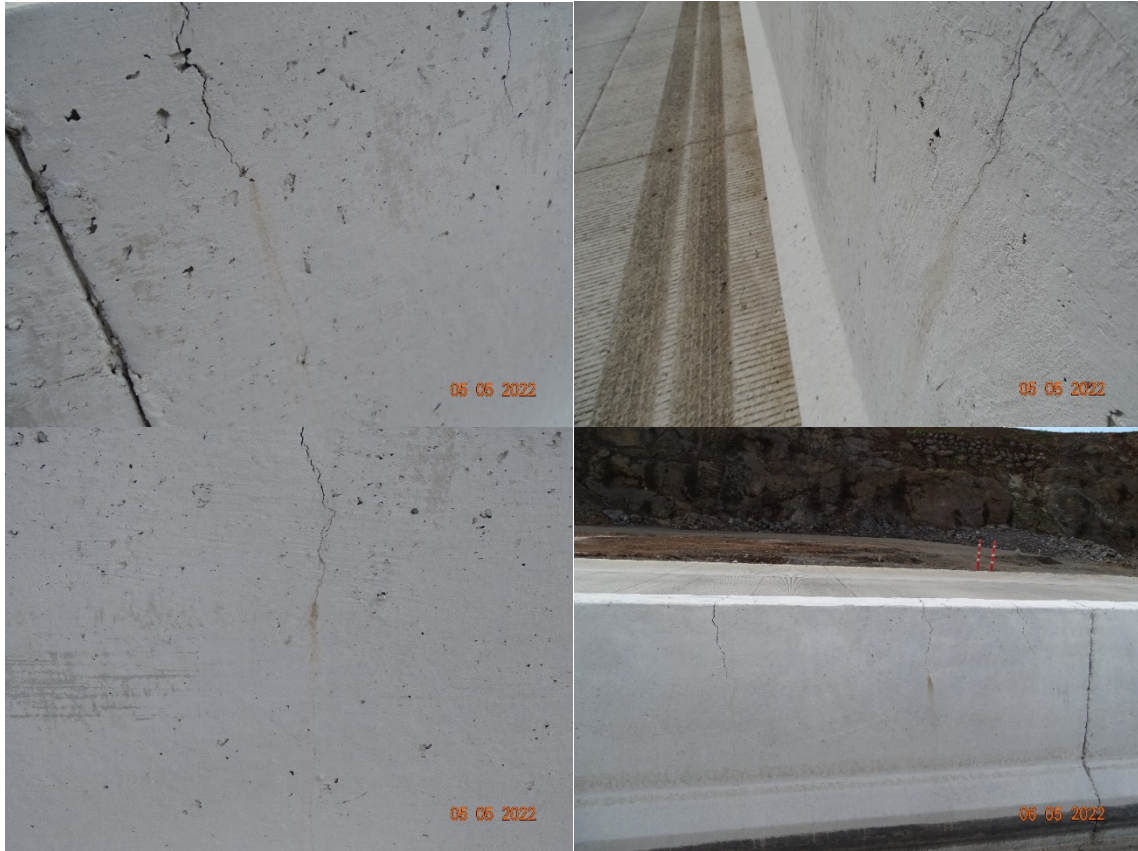
Figura 97. Deterioros en algunas barreras construidas. Fecha de las fotografías: 05/05/2022

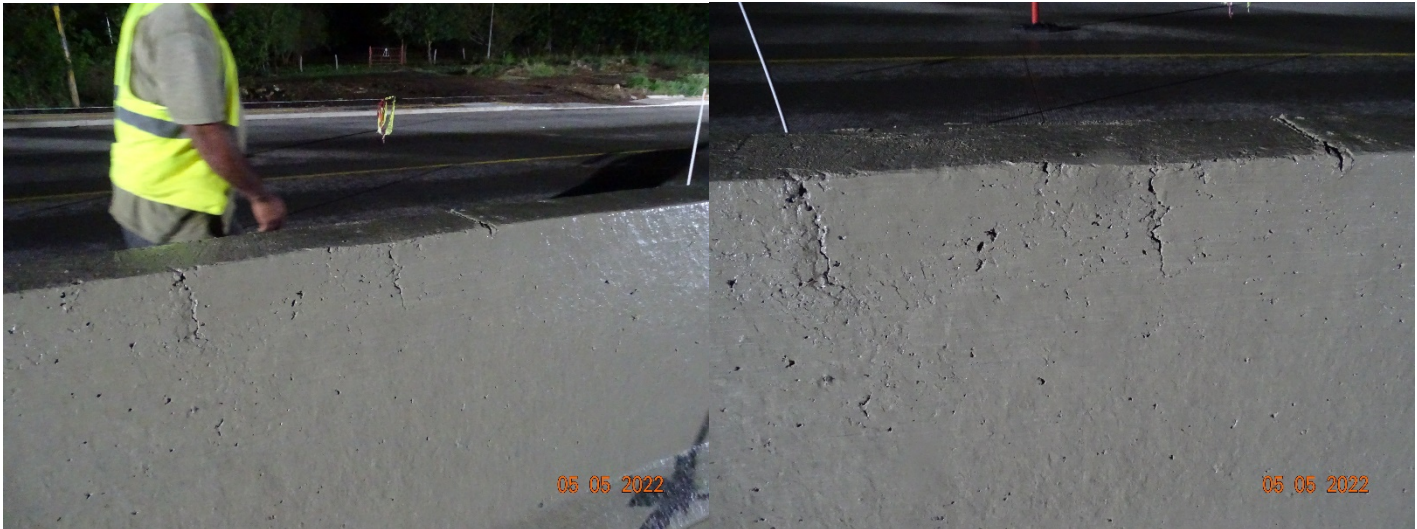
Figura 99. Reparación por vía manual de la altura de las barreras de contención construidas el 5 de mayo de 2022. Estacionamiento: 157+100
