Laboratorio Nacional de Materiales y Modelos Estructurales (LanammeUCR)

Informe final: EIC-Lanamme-INF-0449-2023

Análisis del caso y resumen de los criterios emitidos por el LanammeUCR sobre los estudios preliminares y prácticas constructivas del proyecto: Construcción de un Paso a Desnivel en la Facultad de Derecho UCR - Rotonda de La Bandera, Ruta Nacional No. 39

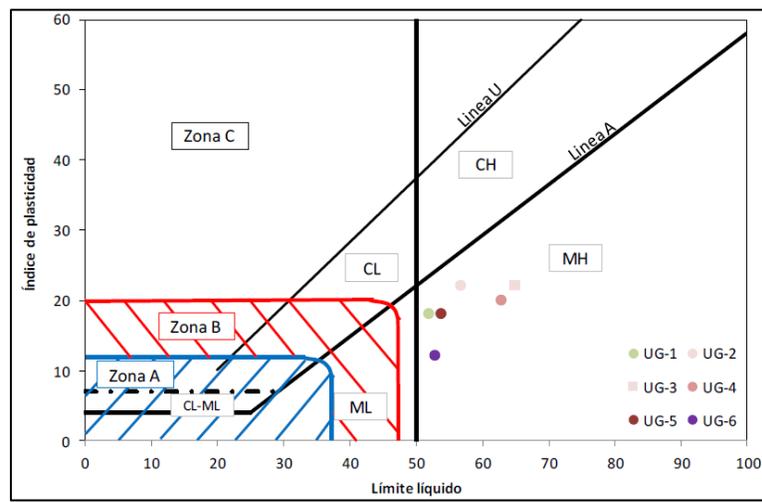
De acuerdo con la Figura 2 ninguno de los materiales tiene potencial de licuefacción. Dada la información analizada es criterio del equipo auditor que el análisis de licuefacción dentro de la memoria de cálculo se encuentra incompleto, al no evaluar materiales diferentes a arenas, pese a existir materiales con alto contenido de finos.

Figura 2. Carta de plasticidad modificada: sitio del proyecto de la intersección de la Rotonda de la Bandera

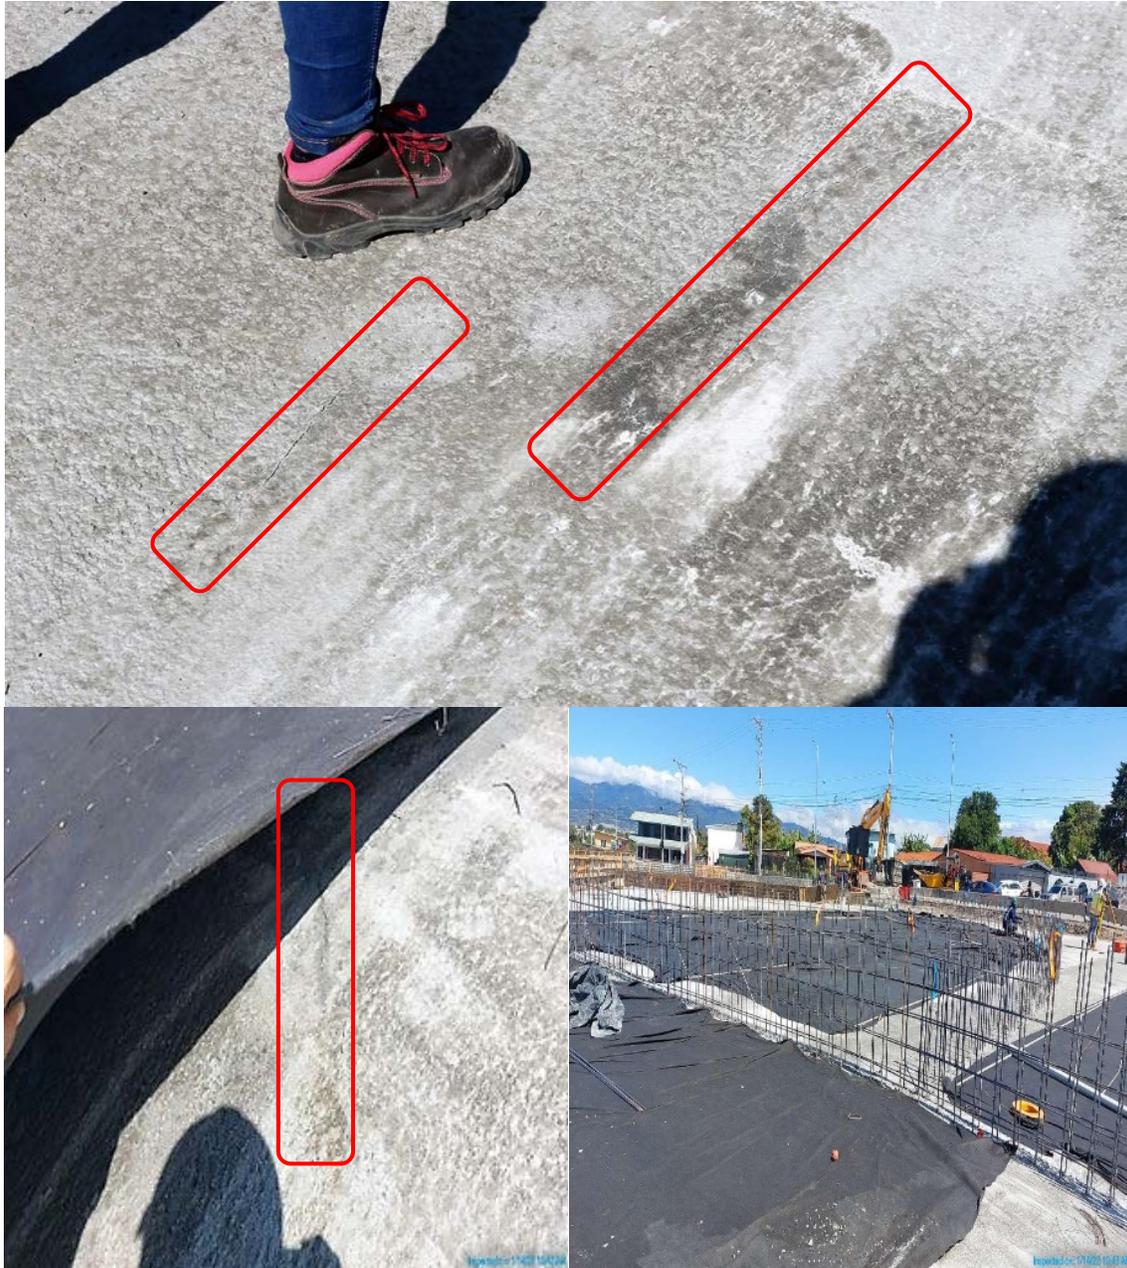
Durante la gira realizada el 14 de enero 2022, se observaron grietas en las losas del tablero del paso superior en la zona de la rotonda de La Bandera (ver

Figura 3). Se observó que, en algunos paños de la losa de concreto, el agrietamiento presentaba un patrón de interconexión (ver Figura 4). La losa se encontraba cubierta con geotextil dado que se utilizó como parte del proceso de curado junto con la aplicación de agua. En razón de que se trató de la primera vez en que se observaron las grietas, el equipo auditor comunicó la condición de forma verbal a la Supervisión que se encontraba presente durante la gira. Esta condición se puede observar en la Figura 3.

Figura 3. Grietas en las losas de la rotonda de La Bandera. Fecha: 14 de enero 2022.

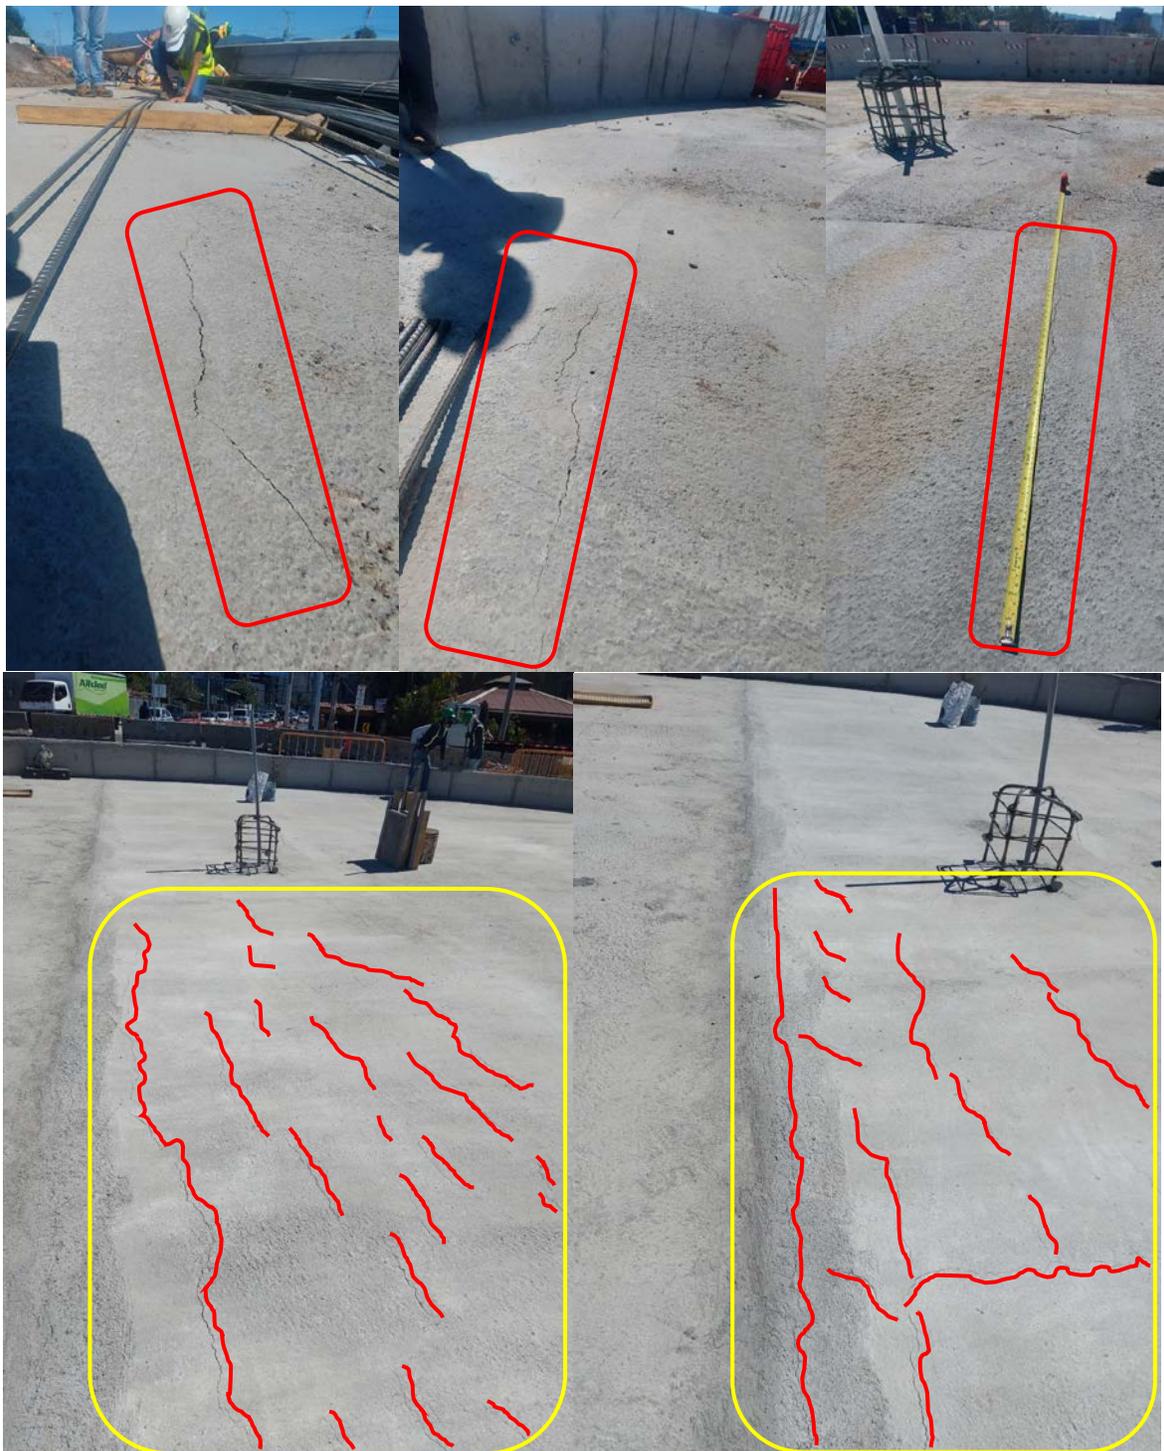
Figura 4. Grietas interconectadas y en distintas direcciones y en diferentes ubicaciones en las losas de la rotonda de La Bandera. Fecha: 25 de enero 2022.

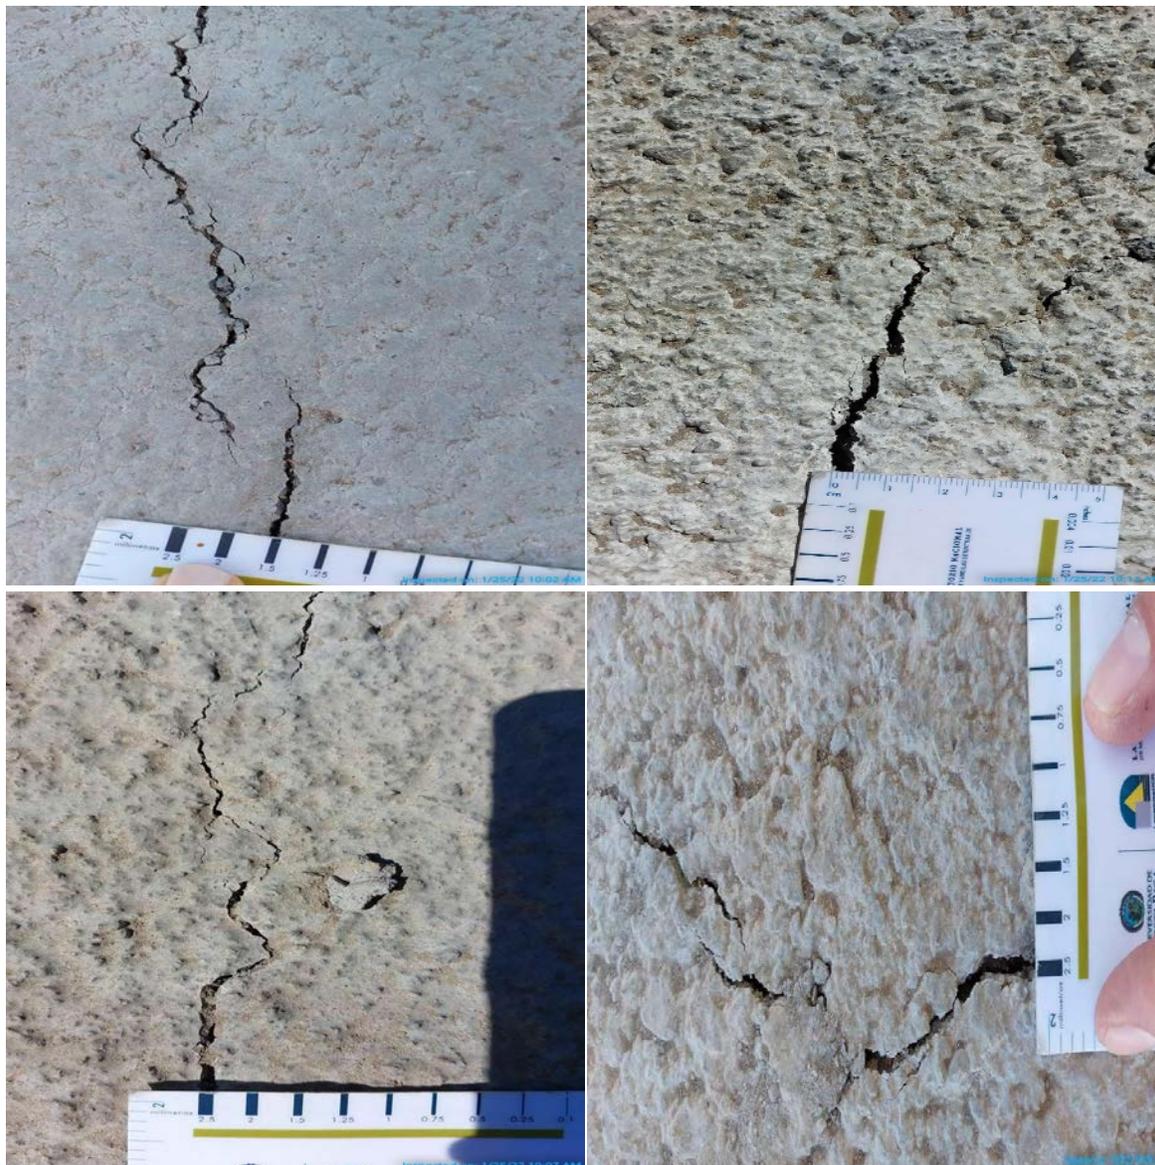
En seguimiento a la condición de las grietas observadas el 14 de enero, durante la visita del 25 de enero, se evidenció la condición y magnitud de los agrietamientos una vez que se había retirado el geotextil que protegía la losa de concreto (ver Figura 4 y Figura 5). Se midieron anchos de grietas de distintas dimensiones y hasta 4 mm aproximadamente (ver Figura 5) y con una extensión de inclusive 2,3 m.

Figura 5. Mediciones de anchos de grietas en las losas de la rotonda de La Bandera. Fecha: 25 de enero 2022.

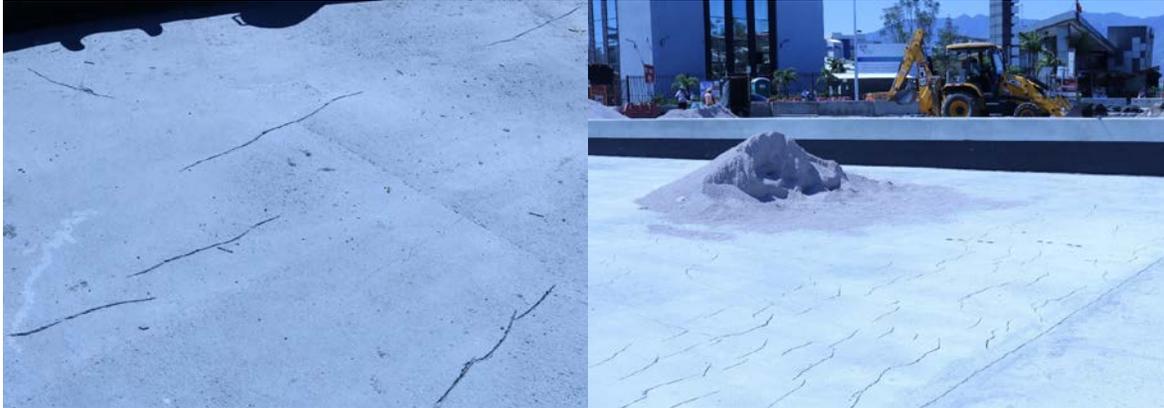
Durante la visita del 2 de febrero 2022 se observó que la Contratista había realizado labores de ruteo de grietas en las losas (ver Figura 6). Para el 4 de febrero 2022, se apreció la colocación de boquillas para inyección como parte del primer tratamiento para la atención de las grietas identificadas en la losa de concreto (ver Figura 7).

Figura 6. Ruteo de grietas en las losas de la rotonda de La Bandera. Fecha: 2 de febrero 2022.

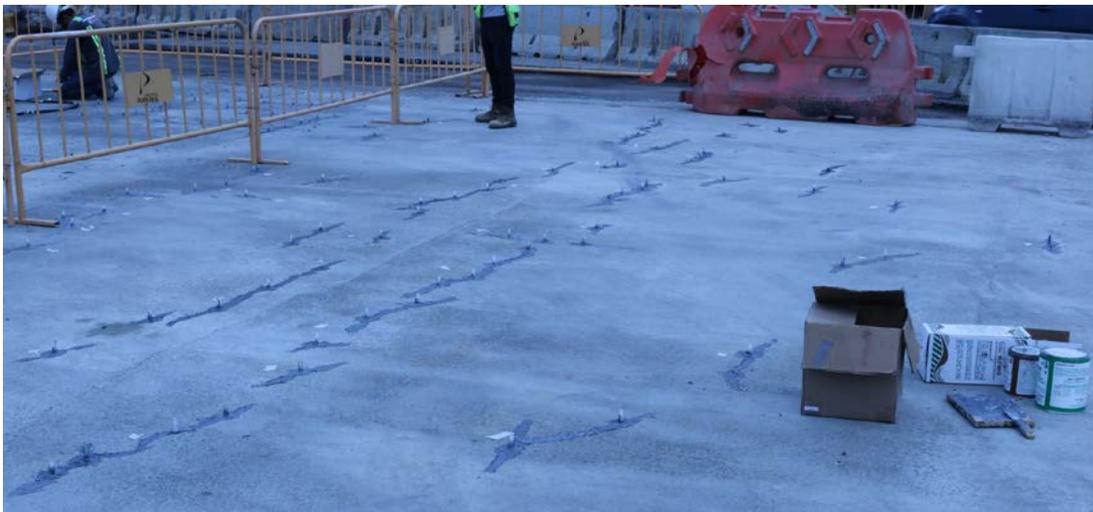
Figura 7. Primer tratamiento para las grietas en las losas de la rotonda de La Bandera. Fecha: 4 de febrero 2022.

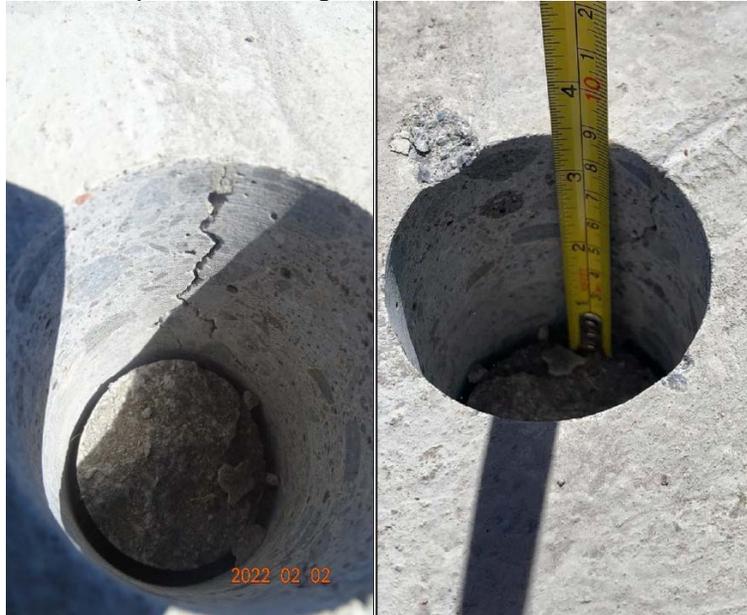
Como parte de las labores de auditoría, el 7 de febrero 2022 se procedió a la extracción de núcleos de las losas con el fin de conocer la profundidad de las grietas y la efectividad de la inyección. De acuerdo con los núcleos extraídos, se registraron grietas con un ancho de 2,5 mm y cuya profundidad en la mayoría de los especímenes recorría toda la altura del núcleo (ver Figura 8 y Figura 9).

Respecto a dicha condición el Programa de Ingeniería Estructural del LanammeUCR emitió el informe EIC-Lanamme-INF-0135-2022 con fecha de febrero 2022, en este informe, en relación con los agrietamientos se indica que: “utilizando el agujero de la extracción del núcleo como ventana de inspección, se pudo observar que las grietas en las paredes de agujero alcanzaban el fondo del mismo y que el sistema implementado para sellar la grieta solo la selló superficialmente”.

Figura 8. Agujero del núcleo extraído sobre una grieta del tablero de concreto reforzado donde se observó sellado parcial de las grietas. Fecha 2 de febrero 2022.

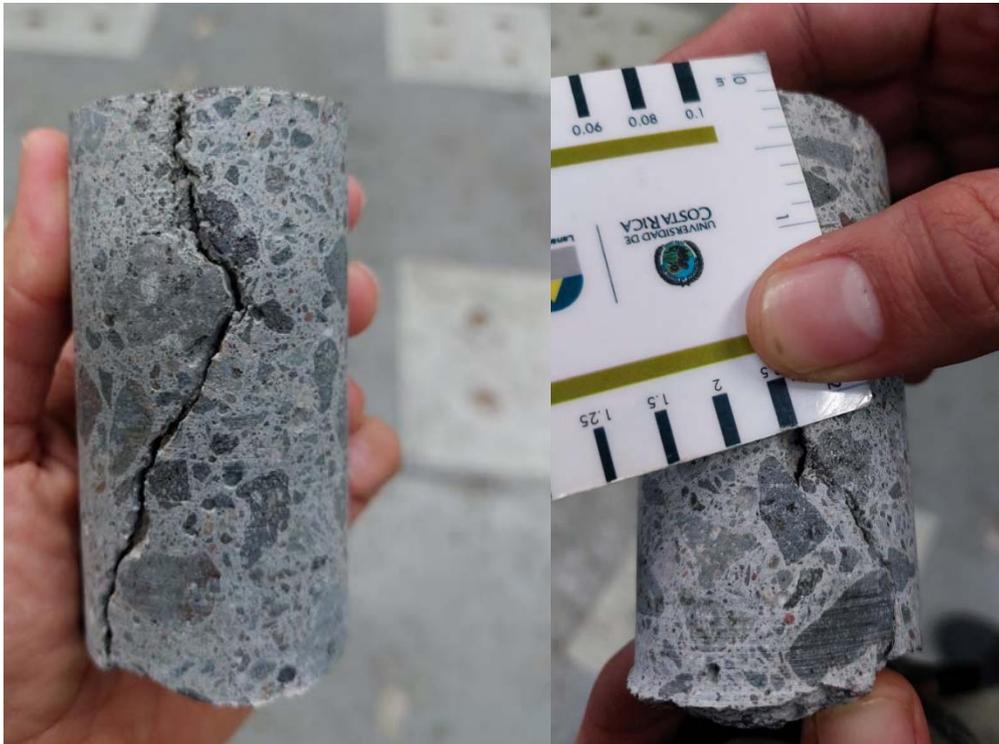
Figura 9. Primeros núcleos extraídos por el LanammeUCR de las losas de la rotonda de La Bandera. Fecha: 7 de febrero 2022.

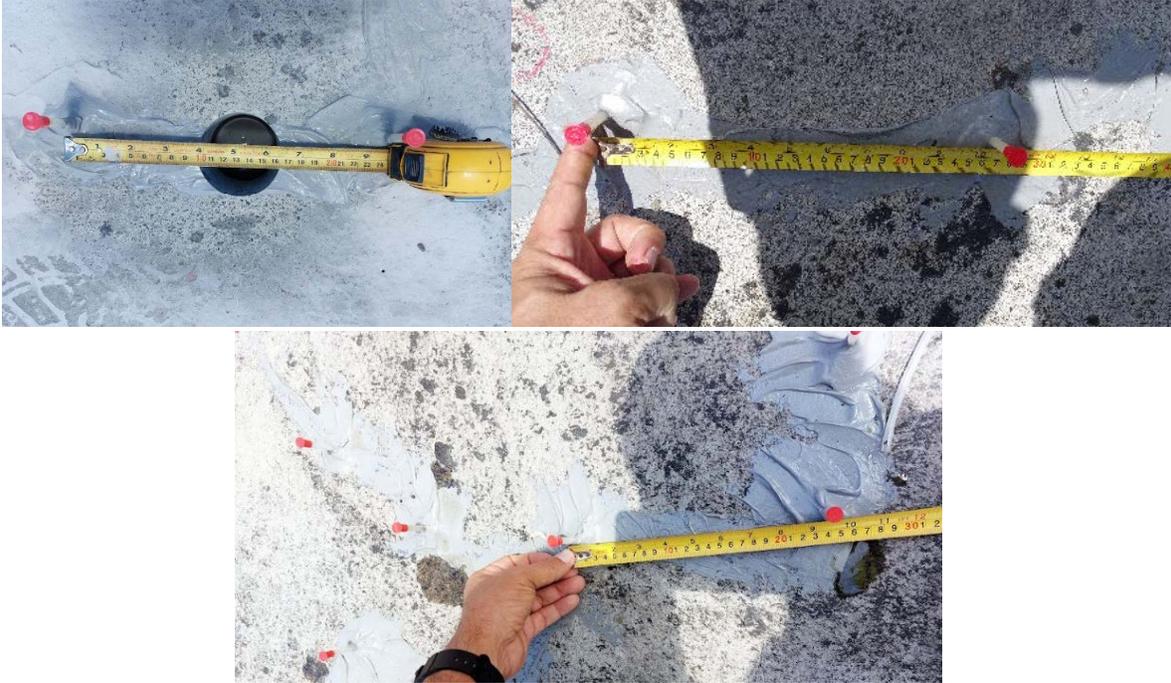
Durante las visitas al sitio de proyecto y desde el mes de febrero cuando se extrajeron los primeros núcleos por parte del LanammeUCR, fue identificado por Contratista, Supervisión, Administración y LanammeUCR, que el espaciamiento entre las boquillas de inyección era una variable sobre la que se debía tener sumo control, ya que, si las mismas excedían la distancia especificada, el riesgo de que la inyección no penetrara por completo en la grieta se incrementaba. De forma tal que el espaciamiento debía ser igual o menor al especificado (15 cm según los procedimientos de reparación de fisuras en losa de concreto: PYC-307-2022-UN-LB y PYC-319-2022-UN-LB) para garantizar que la grieta se sellara integralmente y así asegurar que no existiera ingreso de agua a través de las losas.

Figura 10. Separación entre boquillas de inyección de aproximadamente 24 cm, 27 cm y 25 cm. Fecha: 14 y 17 marzo 2022.

En el primer procedimiento con referencia PYC-307-2022-UN-LB se indica claramente que la distancia entre inyectores será cada 15 cm máximo. Y en el segundo procedimiento con referencia PYC-319-2022-UN-LB se expone lo mismo.

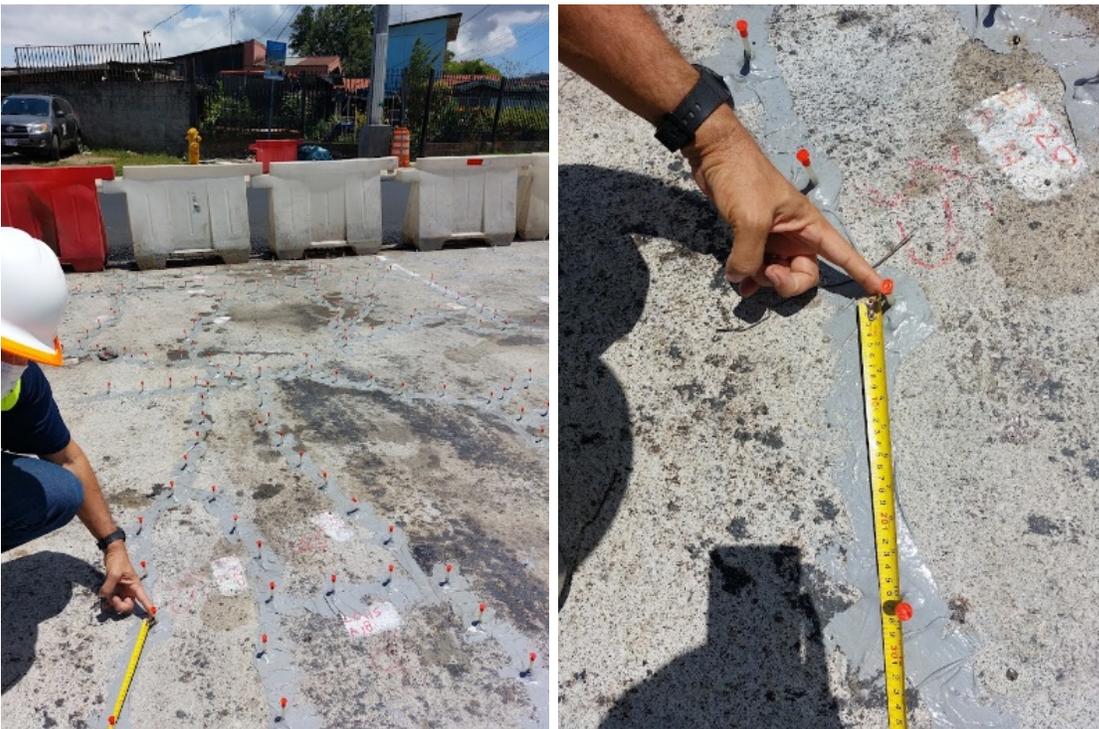
Figura 11. Separación entre boquillas de inyección de aproximadamente 27 cm. Fecha: 17 marzo 2022.

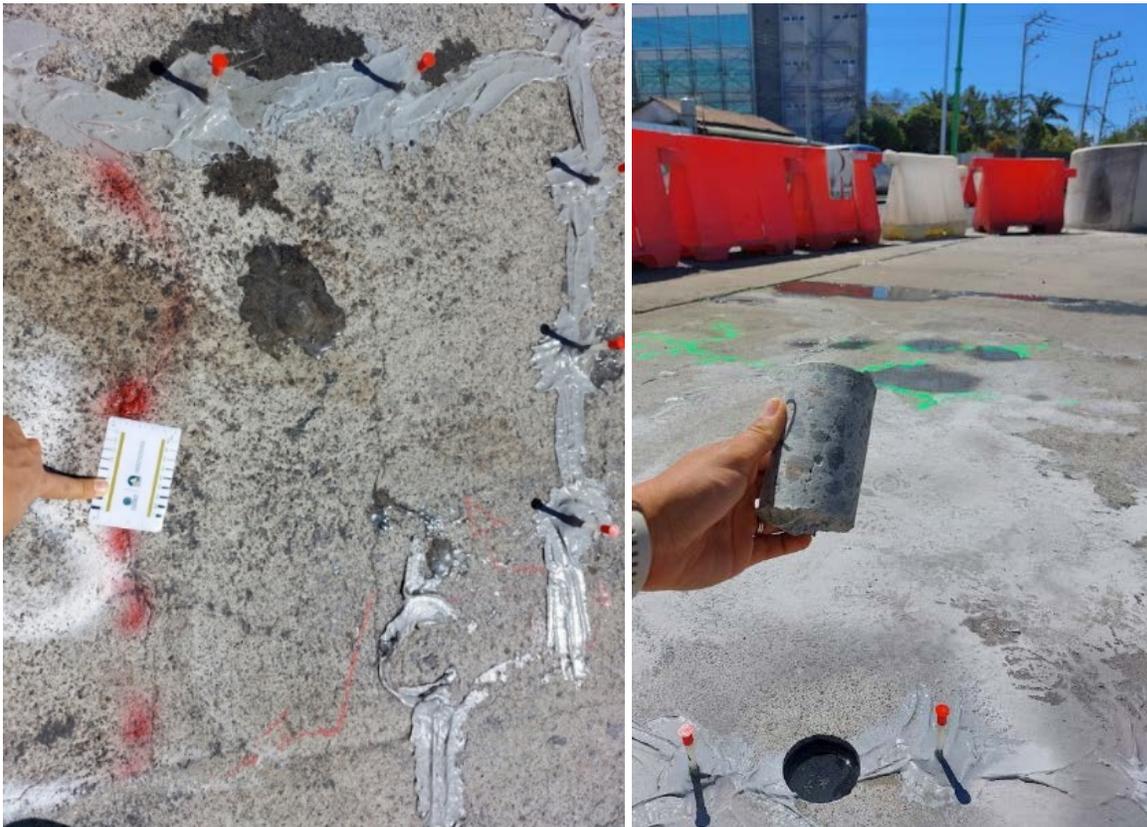
Asimismo, se pudo identificar por medio de la extracción de núcleos por parte del LanammeUCR, como aquellos lugares donde la separación entre las boquillas de inyección era mayor a 15 cm (aproximadamente) presentó sellado de grietas incompleto o nulo (ver Figura 12 y Figura 13), mientras que donde se tuvo mayor control en la separación de las grietas, el sellado presentó una tendencia a estar completo. La Supervisión evidenció la extracción de núcleos por parte del LanammeUCR donde se constató que la técnica no estaba siendo efectiva y los núcleos no estaban inyectados de forma íntegra. Así, no se cumplió con la condición del procedimiento de reparación esperado.

Figura 12. Grietas identificadas que no fueron inyectadas en las losas de la rotonda de La Bandera, próximas a los paños 33 y 34 (costado sur), y núcleo extraído el 16 de marzo que evidencia la presencia de grietas y donde el proceso de inyección no fue satisfactorio. Fecha: 16 marzo 2022.

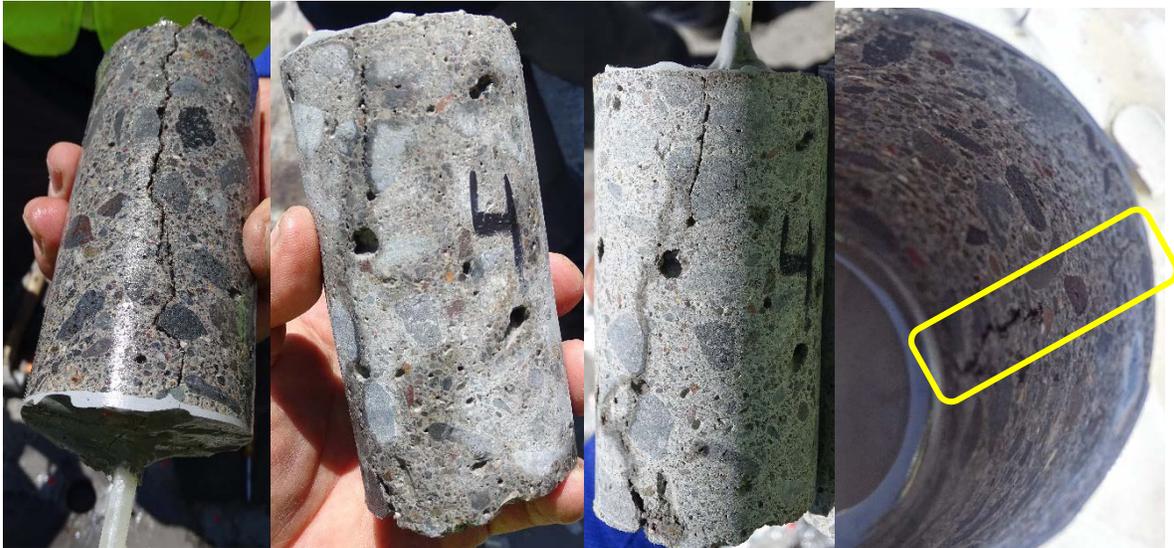
Figura 13. Núcleos extraídos por el LanammeUCR con sellado de grietas incompleto o nulo.
Fecha: 21 marzo 2022.

De acuerdo con lo anterior, partiendo de que los núcleos son la prueba para evidenciar el llenado de las grietas, queda claro con los núcleos extraídos por el LanammeUCR que la inyección de las grietas no fue satisfactoria y no se cumplió el objetivo de restituir la capacidad estructural y monolitismo al tablero, ya que, del total de núcleos extraídos por el LanammeUCR, únicamente un 30 % evidencia material de relleno en la grieta de forma total. Esto considerando que un 16,7 % de los núcleos se extrajeron en zonas sin grietas, pero donde había material que sugería inyección en superficie. De esta forma, no existe certeza de que la técnica aplicada genere atención de todos los deterioros prematuros presentados en el tablero.

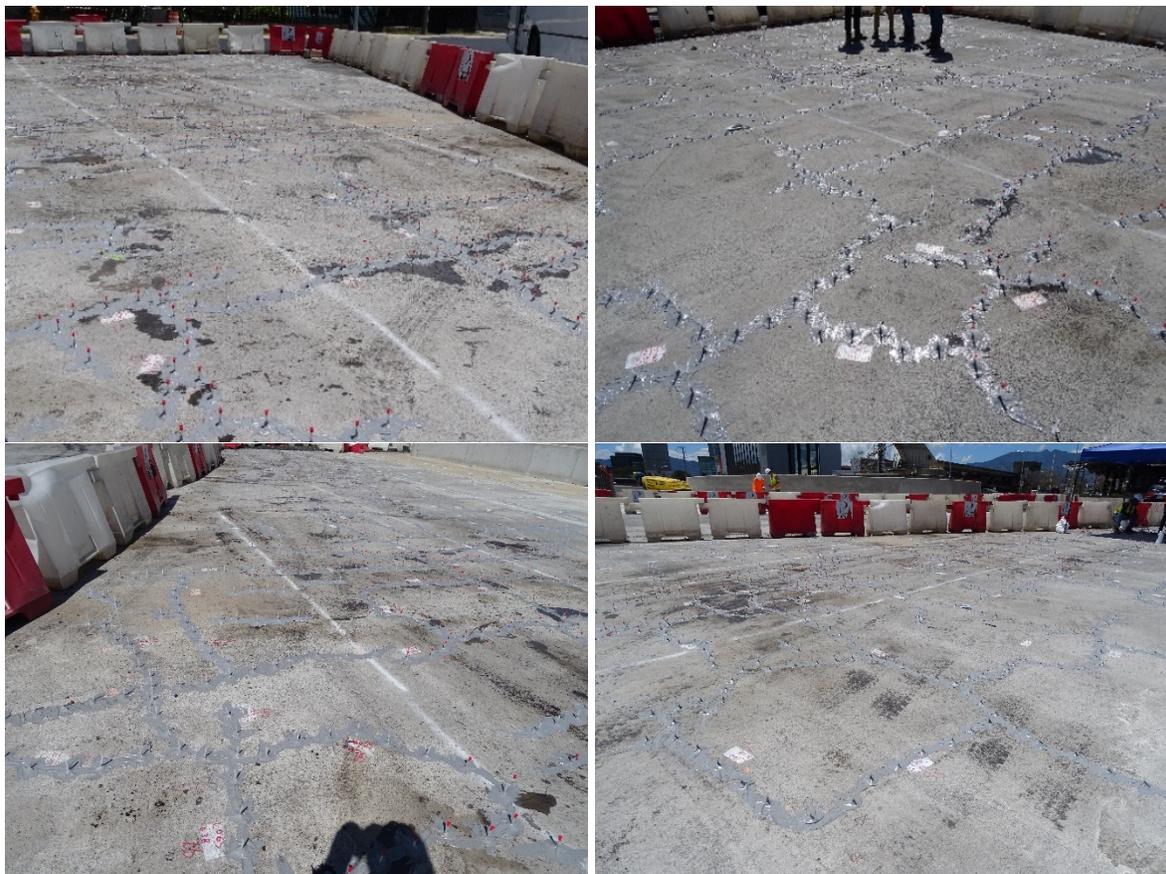
Tal como se puede apreciar en la Figura 14 la presencia de grietas interconectadas fue generalizada en las losas del tablero de concreto reforzado. De acuerdo con la inspección visual, se puede apreciar que existe una alta densidad de grietas, al considerar la cantidad de boquillas y metros de grietas inyectadas en el área de las losas.

Figura 14. Densidad de grietas e inyecciones en las losas de la rotonda de La Bandera.
Fecha: marzo 2022.

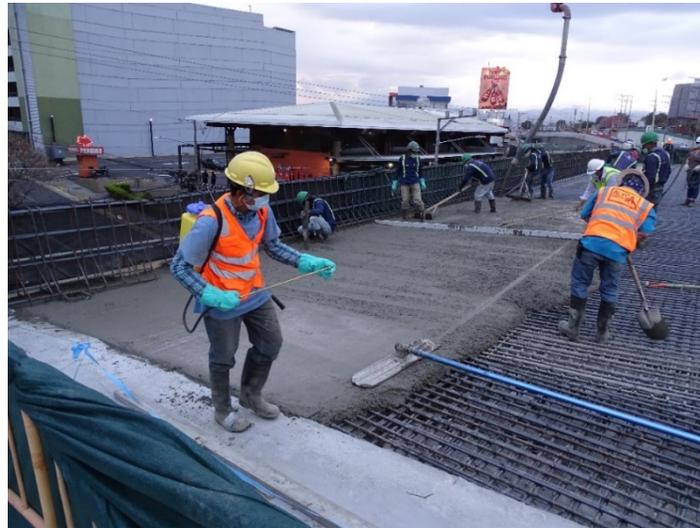
Así mismo, se evidenció el uso de mamparas rompevientos, colocación de membrana de cura posterior al colado del concreto, se dio acabado a la superficie, se colocó material geotextil como protección para mantener la humedad en las losas (ver Figura 16). Es importante mencionar que, en las losas del viaducto frente a la Facultad de Derecho UCR, no se evidenciaron agrietamientos.

Figura 16. Colado de losas en el viaducto Derecho UCR. Fecha: 11 marzo 2022.
