Informe: EIC-Lanamme-INF-1442-2023

INFORME DE INSPECCIÓN ESPECIAL

PUENTE SOBRE EL RÍO GUARARÍ RUTA NACIONAL N.º 126

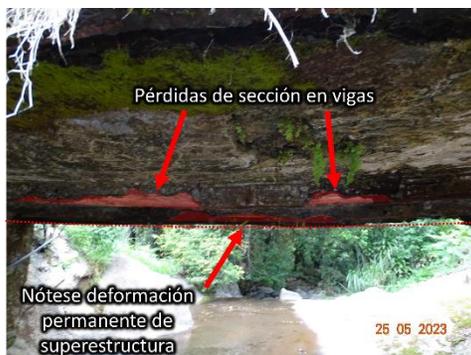
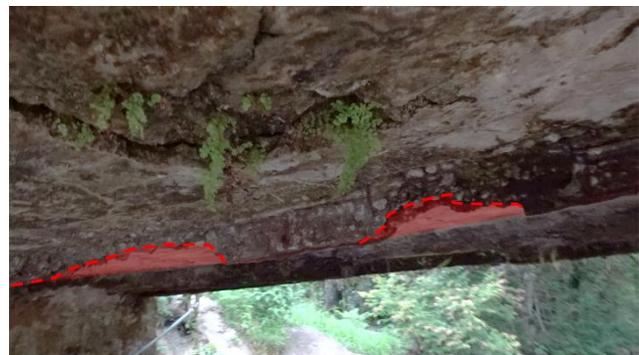
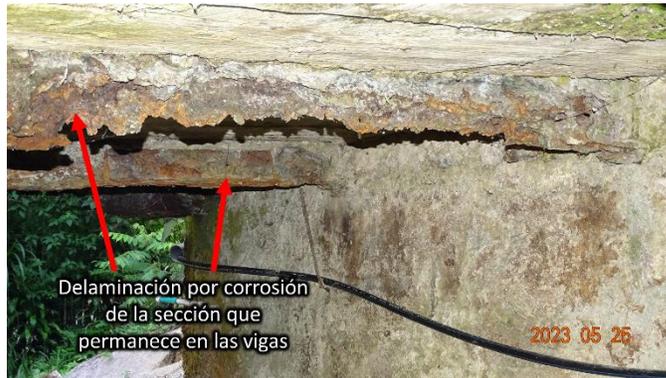
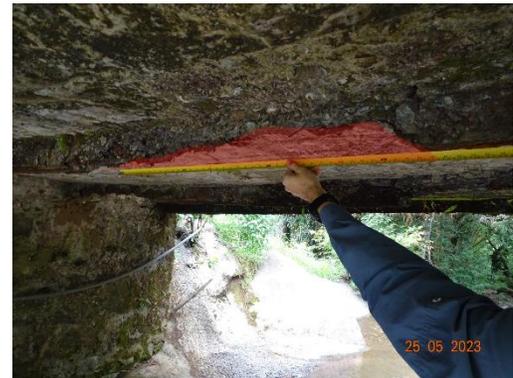
Se observó corrosión en el 100 % de las vigas principales tipo I de acero del puente, lo que ha provocado pérdida total del ala inferior y aproximadamente un 50 % del alma de todas las vigas. En la sección remanente de las vigas se observó delaminación por corrosión, lo que es indicativo de que la deficiencia continúa avanzando.

Sumado a lo anterior, se observó una deformación permanente hacia abajo de la superestructura en el centro del claro, que junto con la pérdida de sección por corrosión son un indicador de una reducción significativa de la capacidad de carga del puente, lo cual puede llevar al colapso de la superestructura ante el paso de vehículos pesados.

Elemento	Recomendación	Referencias bibliográficas
Elementos principales (Superestructura tipo vigas I de acero)	Sustitución	Manual de Especificaciones Generales para la Conservación de Caminos, Carreteras y Puentes - MCV-2015 – Apartados relacionados con la sección 617: Protección de riberas.
	Sustituir la superestructura del puente por un puente temporal.	
	Se recomienda utilizar de forma temporal los bastiones existentes, mientras se mantenga la protección existente en el cauce.

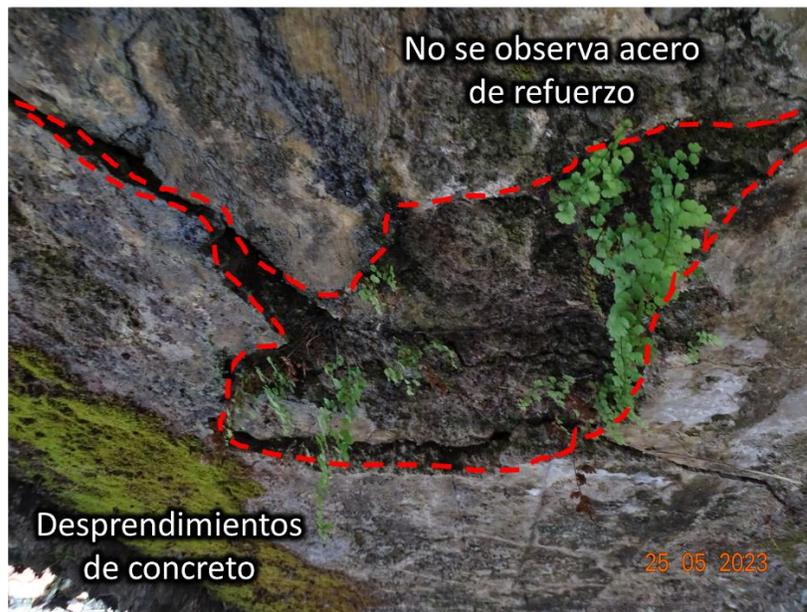
Se observó un desprendimiento de concreto en aproximadamente el 10 % del tablero de concreto del puente con una profundidad mayor que 100 mm. A través de este desprendimiento no se observó acero de refuerzo con varillas de acero, lo que podría indicar que el tablero no cuenta con acero de refuerzo embebido en el concreto en esta zona.

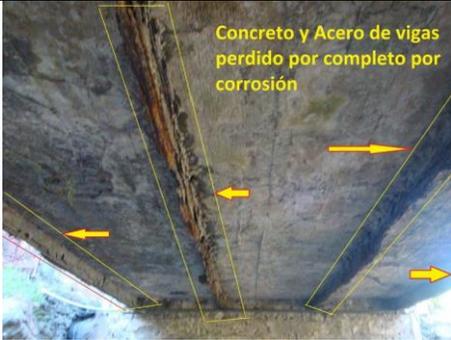
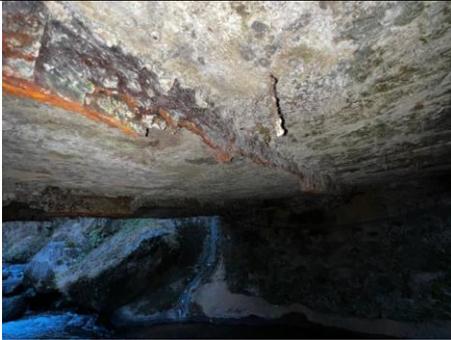
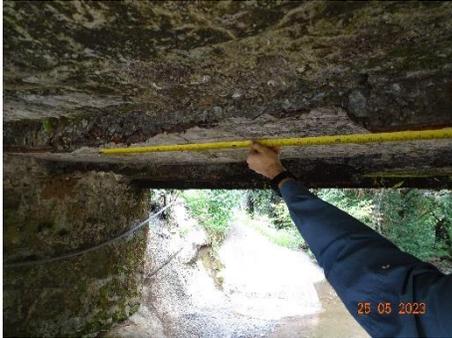
<p>Concreto y Acero de vigas perdido por completo por corrosión</p>

Las deficiencias de pérdida de sección por corrosión habían sido detectadas en las inspecciones anteriores. Se observa que las deficiencias han aumentado en severidad y no han sido atendidas mediante medidas de corrección o las medidas realizadas no fueron completamente efectivas.

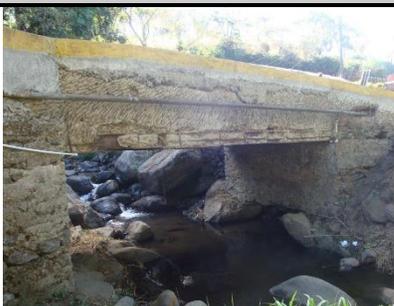
Nota: Notar socavación en bastión n.º 2. Tomado del SAEP (CONAVI, 2015b)

En las inspecciones de 2023 se observó que la deficiencia por socavación observada en el 2015 fue atendida por medio de un revestimiento de cauce y una aparente restitución del contacto suelo-cimentación en los bastiones. Sin embargo, en la evaluación del SAEP de enero de 2023 se mantiene la calificación de socavación como alarmante (grado 5 según sistema de evaluación del SAEP), lo cual difiere de lo reportado en imágenes y lo observado en sitio en la inspección de mayo del 2023 que se reporta en este informe.
