Informe: EIC-Lanamme-INF-1440-2023

INFORME DE INSPECCIÓN ESPECIAL

PUENTE SOBRE EL RÍO SURUBRES RUTA NACIONAL N.º 131

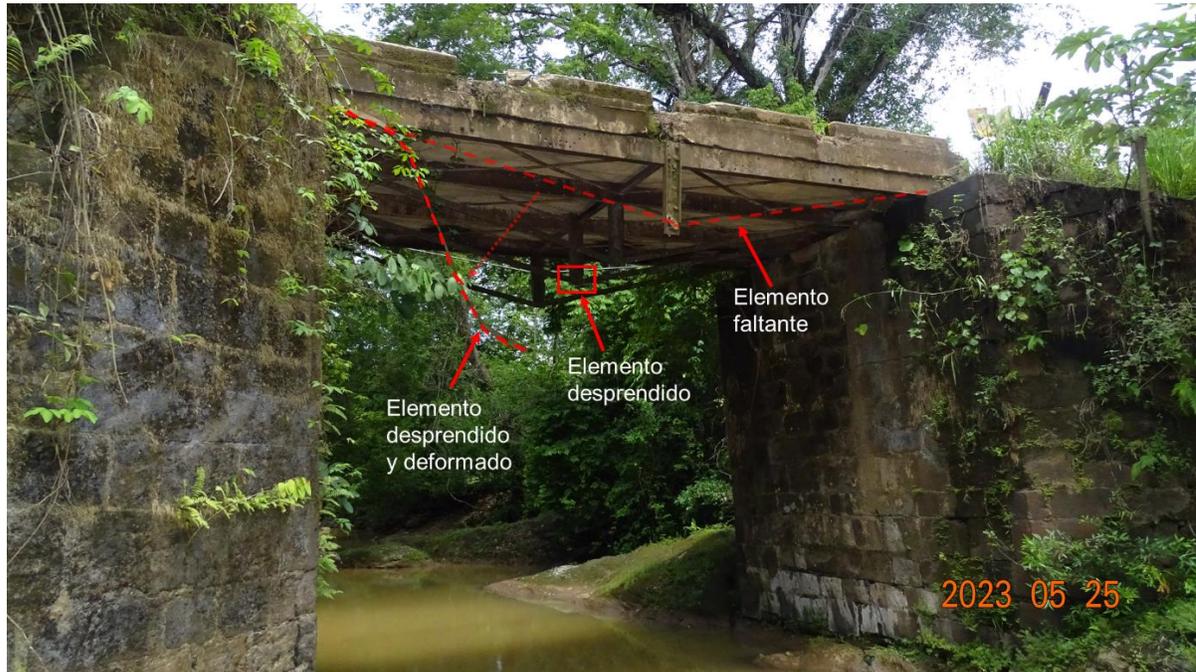
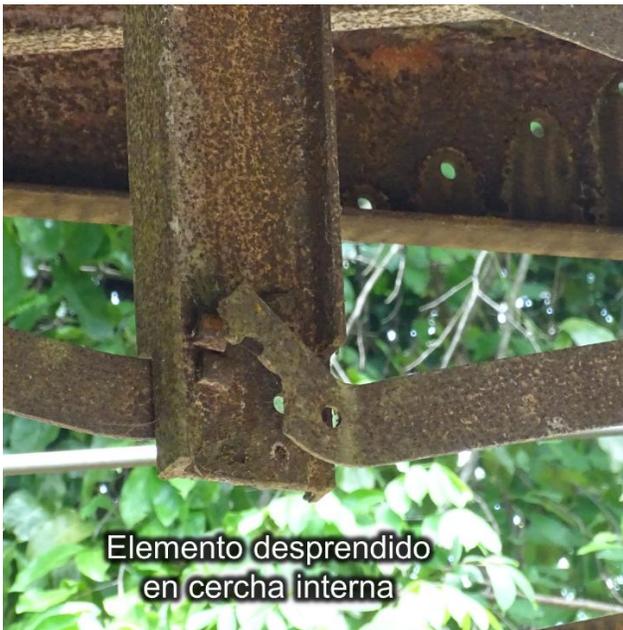
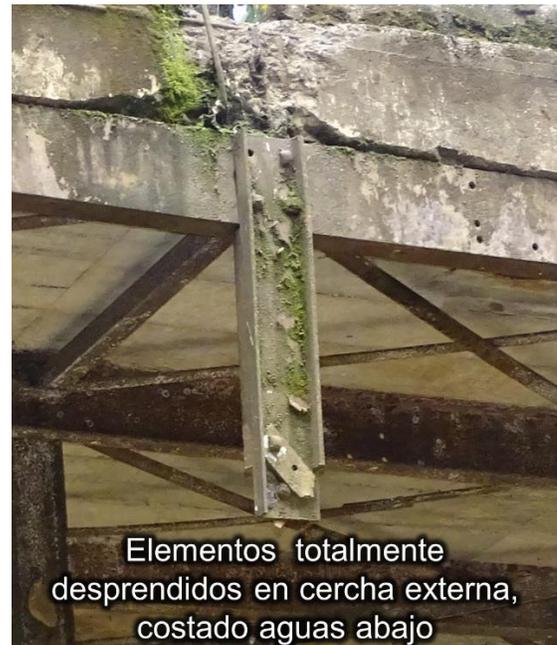
Los elementos de la cuerda inferior de 2 de las 4 cerchas que conforman la superestructura se encuentran desprendidos del elemento vertical central. Posiblemente, esta deficiencia se debe a esfuerzos de tensión que superaron la capacidad del perno de conexión y de la cuerda inferior. La cercha del costado aguas arriba ha perdido ambos elementos de la cuerda inferior y uno de ellos se observó con deformaciones severas.

Estas deficiencias pueden llevar al colapso de la estructura ya que se está provocando una redistribución de esfuerzos, pues tanto las cuerdas superiores como la losa del tablero estarían trabajando en flexión, para lo cual posiblemente no fueron diseñadas.

Sumado a lo anterior, en aproximadamente el 10 % de la longitud total de los elementos principales de la cercha se observó corrosión con delaminación y pérdida de sección menor al 10 %. Esta deficiencia no lleva a una calificación de Falla Inminente, pero de seguir avanzando podría seguir reduciendo la capacidad de carga del puente.

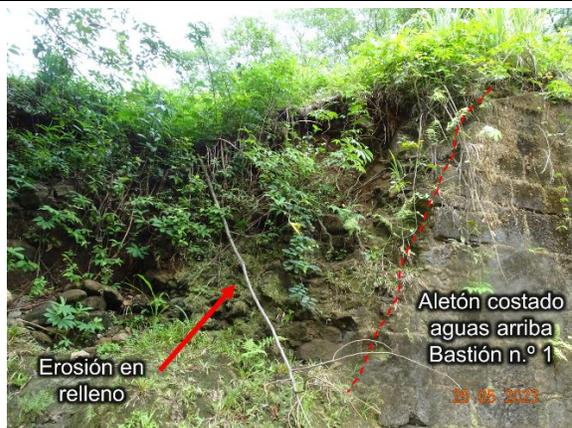
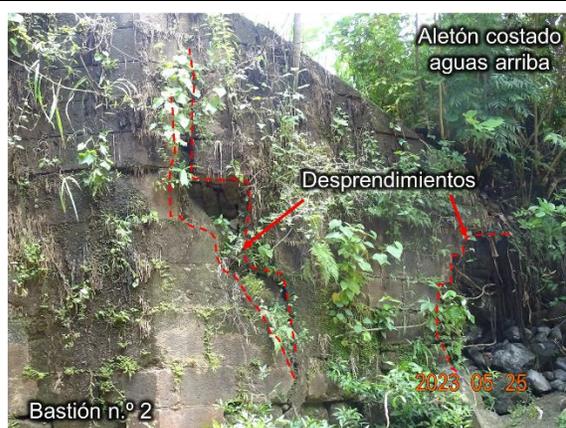
Se observó pérdida del material de relleno detrás del aletón del costado aguas arriba del bastión n.º 1, pero no se considera que afecte la funcionalidad del puente.

Además, en aproximadamente el 50 % del aletón aguas arriba del bastión n.º 2 se observaron desprendimientos de la mampostería con un agujero de sección mayor a 150 mm. Lo anterior se debe a bloques de mampostería que se han separado de la estructura o que han caído.

Estas deficiencias muestran una degradación de la estructura de los aletones que podría desencadenar en desprendimientos del relleno contenido por el muro, lo cual afectaría la ruta nacional n.º 131 por reducción en el ancho de los carriles.

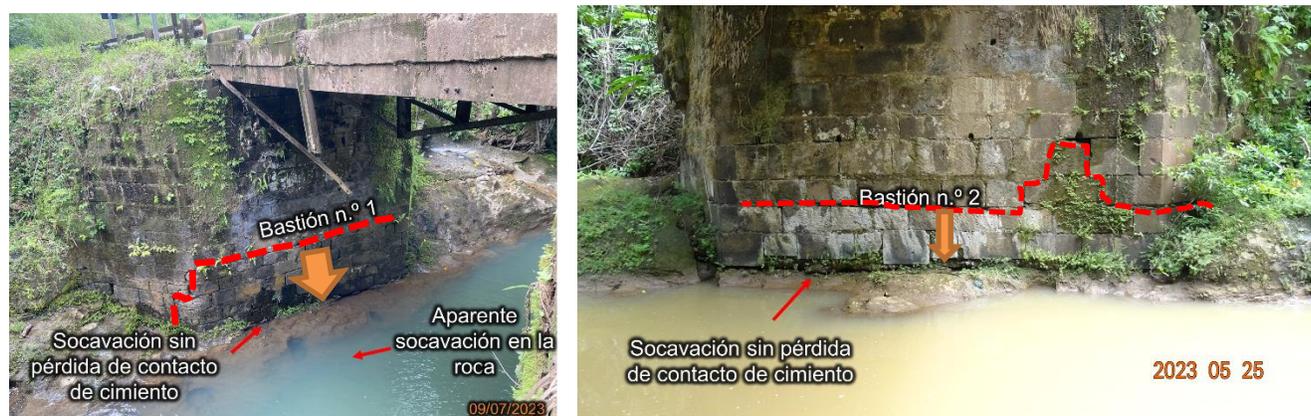
La cimentación superficial de ambos bastiones de mampostería se encuentra expuesta por socavación, sin embargo, aún no ha perdido contacto con el terreno. Además, no se observó ningún sistema de protección contra socavación, sin embargo, la cimentación se encuentra apoyada sobre roca, la cual podría brindar algún grado de protección. No obstante, se observa socavación del relleno entre la cimentación y la roca, así como abertura de las juntas entre las diferentes unidades de mampostería producto posiblemente de la descompresión generada por el movimiento de la fundación, por esto, se considera que la protección que brinda la roca presenta deficiencias significativas. La socavación de las cimentaciones y la ausencia de sistemas de protección hidráulica puede llevar a deterioro de la mampostería debido a la interacción con el río y si la roca sobre la que se cimenta pierde estabilidad, puede generar el colapso de la estructura.

Sistema de protección hidráulica	<p>Programa de <i>mantenimiento basado en la condición:</i></p> <p>Construir una protección hidráulica del cauce para reducir la velocidad de avance de la socavación y proteger la estructura existente de manera temporal.</p> <p>Restituir el contacto cimentación roca y rellenar las aberturas entre unidades de mampostería para evitar el avance en la degradación del cuerpo del bastión.</p>	<p>Manual de Especificaciones Generales para la Conservación de Caminos, Carreteras y Puentes - MCV-2015 – Apartados relacionados con la sección 617: Protección de riberas.</p> <p>Hydraulic Engineering Circular No. 23 (HEC-23) (FHWA, 2009) Volumen 1, apartado 2.4.1 sobre medidas hidráulicas para modificar el flujo o resistir fuerzas erosivas debido al flujo.</p>

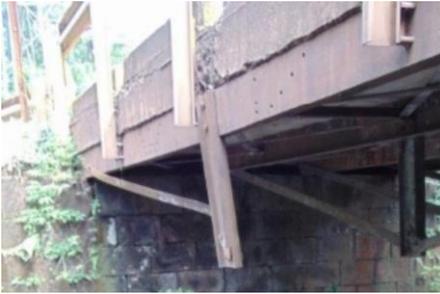
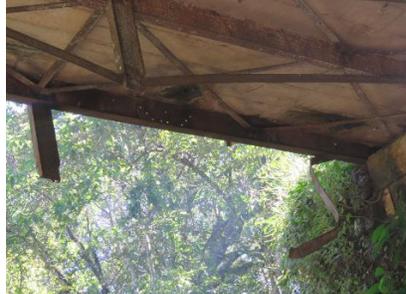
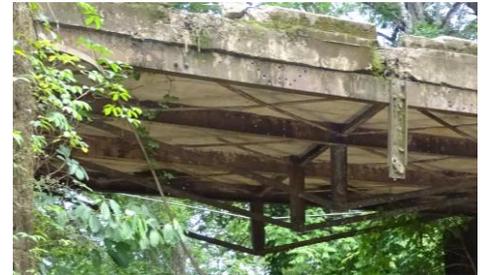
Cercha externa costado aguas arriba

Las deficiencias sí habían sido detectadas en las inspecciones anteriores. Se observa que las deficiencias no han aumentado en severidad y no han sido atendidas mediante medidas de corrección o las medidas realizadas no fueron completamente efectivas.

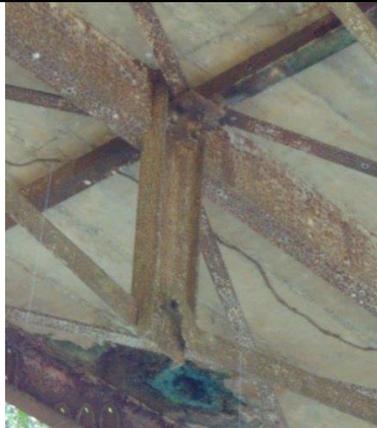
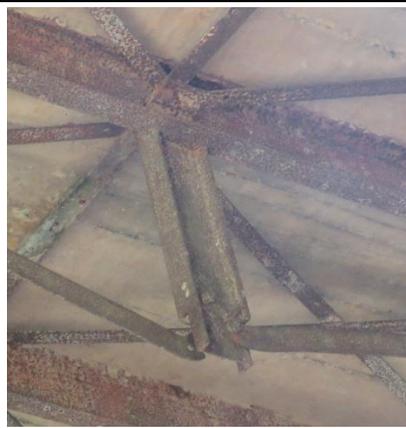
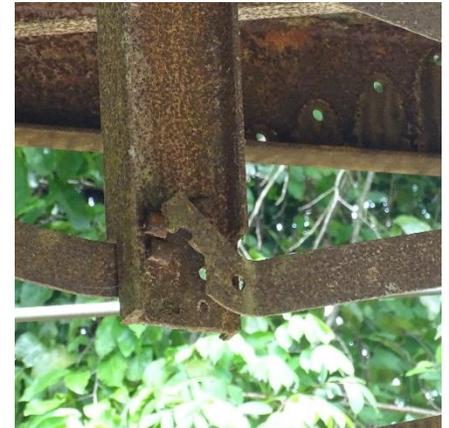
Falla en conexión de diagonal de cercha interna (ubicada del centro hacia el costado aguas abajo)

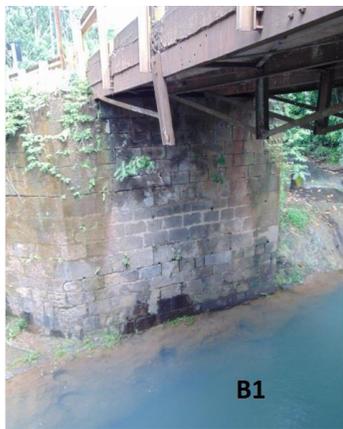
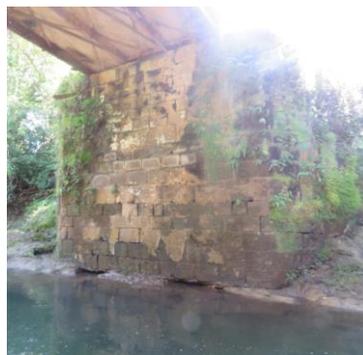
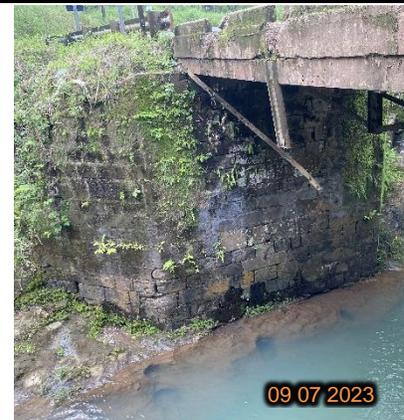
Bastión n.º 1

La deficiencia sí había sido detectada en las inspecciones anteriores, y no se observa evidencia de haber sido atendida mediante medidas de corrección o las medidas realizadas no fueron completamente efectivas.

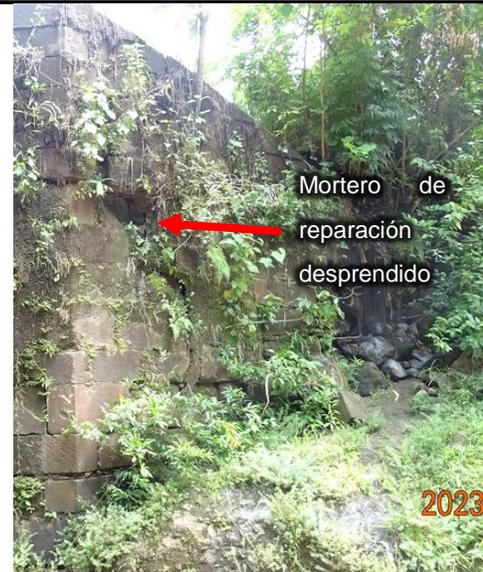
2023

Mortero de
reparación
desprendido

La deficiencia sí había sido detectada en las inspecciones anteriores, pero no se encontró evidencia fotográfica en la inspección del 2021. Se observa un leve aumento en la severidad de la deficiencia, debido al desprendimiento del mortero de reparación (inspección de 2023) respecto a lo que se observa en la fotografía de la inspección del 2016, lo cual no ha sido atendido mediante medidas de corrección o las medidas realizadas no fueron completamente efectivas.
