Informe: EIC-Lanamme-INF-0956-2023

INFORME DE INSPECCIÓN ESPECIAL

PUENTE SOBRE EL RÍO REVENTADO
RUTA NACIONAL N.º 219

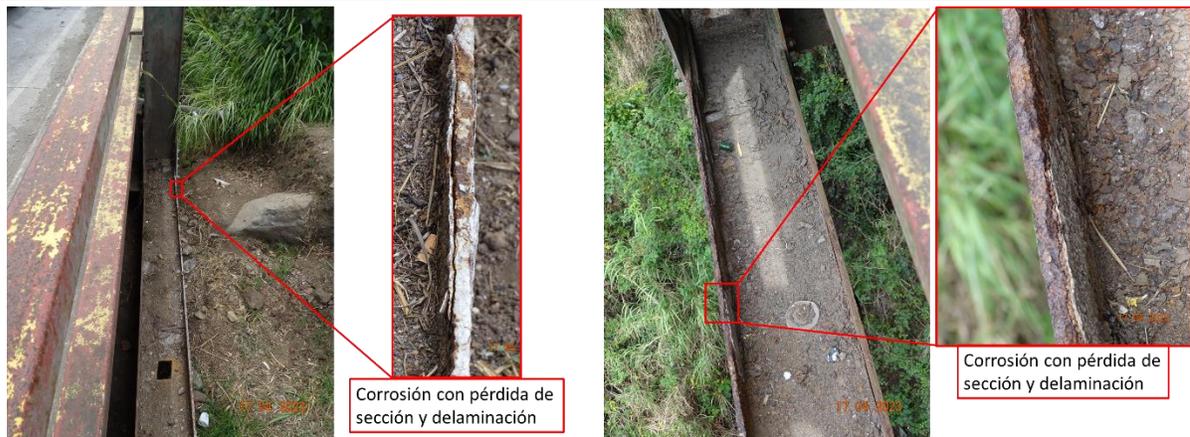
Se observó corrosión con pérdida de sección y delaminación por corrosión en aproximadamente el 90 % de las cuerdas inferiores de la cercha. La pérdida de sección es aparentemente menor al 10 % del espesor del elemento.

La pérdida de sección por corrosión es producida por la acumulación de agua, sedimentos y basura en la cuerda inferior del puente, debido a una ausencia de *mantenimiento cíclico* y a deficiencias en los drenajes en las cuerdas. Además, la pérdida de sección en la cuerda inferior puede provocar una reducción en la capacidad de carga del puente.

Elemento	Recomendación	Referencias bibliográficas
Cerchas	<p>Programa de conservación:</p> <p>Limpiar y proteger los elementos estructurales de la corrosión. Estas labores no implican una mejora en la capacidad de carga del puente.</p> <p>Esta recomendación, coincide con las que brinda la Dirección de diseño de vías y puentes del CONAVI a corto plazo y la Dirección de Puentes del MOPT a corto y mediano plazo.</p> <p>Esta actividad ya está siendo atendida según indica el oficio DVP 38-2023-0301.</p>	<p>Manual de Especificaciones Generales para la Conservación de Caminos, Carreteras y Puentes MCV-2015 (MOPT, 2015) – Apartados relacionados con Limpieza de superficies de acero de puentes con agua a presión y preparación y protección de superficies de puentes.</p>
Apoyos	<p>Programa de conservación:</p> <p>Limpiar los alrededores de los apoyos y protegerlos de la corrosión.</p> <p>Esta recomendación, coincide con las que brinda la Dirección de diseño de vías y puentes del CONAVI a corto plazo y la Dirección de Puentes del MOPT a corto y mediano plazo.</p> <p>Esta actividad ya está siendo atendida según indica el oficio DVP 38-2023-0301.</p>	<p>Manual de Especificaciones Generales para la Conservación de Caminos, Carreteras y Puentes MCV-2015 (MOPT, 2015) – Apartados relacionados con mantenimiento de dispositivos de apoyo en puentes.</p>

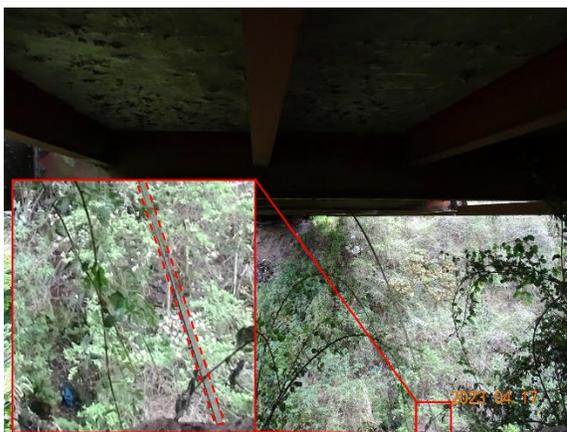
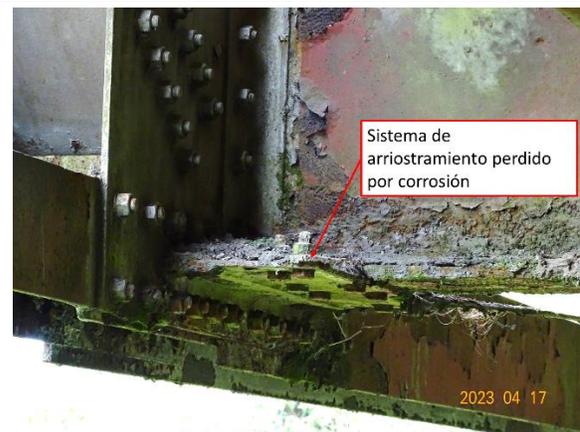
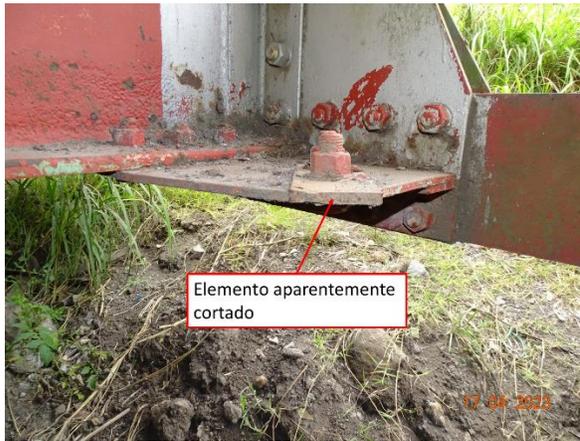
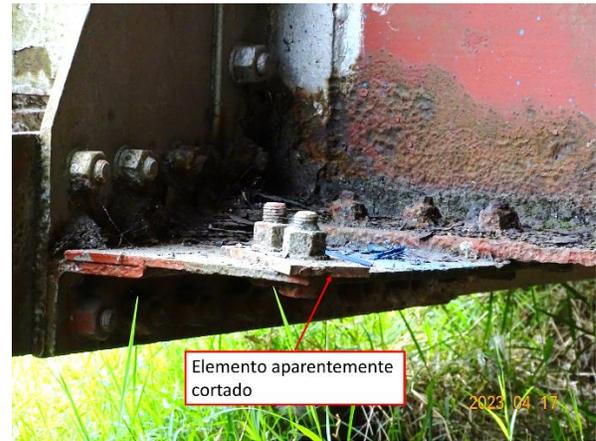
Se observó la ausencia de elementos del sistema de arriostramiento horizontal inferior ubicado en los extremos de la cercha. La pérdida de estos elementos se ha producido aparentemente por corrosión y por vandalismo, ya que en algunos puntos se observa corrosión severa en las conexiones y en otros se observan elementos cortados con algún tipo de herramienta.

La ausencia de los elementos del sistema de arriostramiento inferior puede reducir la estabilidad lateral de la cercha ante acciones como viento o sismo.

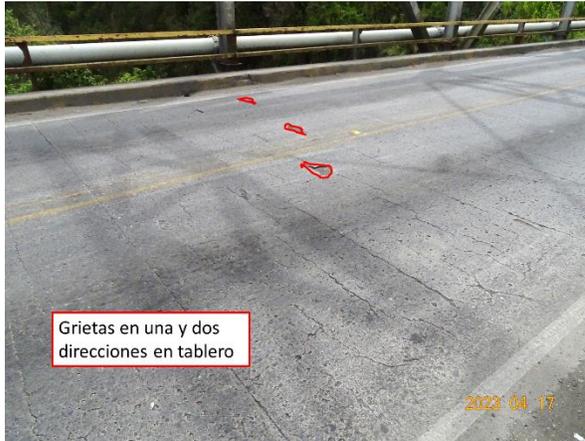
Se observaron grietas en una y dos direcciones con ancho aproximadamente mayor que 1,00 mm, espaciadas a menos de 0,30 m en aproximadamente el 15 % de la superficie superior del tablero de concreto del puente y espaciadas entre 0,30 m y 0,90 m en aproximadamente el 60 % de la superficie superior del tablero.

En algunos puntos del tablero (aproximadamente el 10 % del área superior), el agrietamiento ha avanzado a desprendimientos del concreto, con profundidad aproximadamente mayor que 25 mm y dimensiones de aproximadamente 150 mm. En las imágenes de la evidencia fotográfica se marcan en rojo los desprendimientos observados.

El agrietamiento de la losa puede producir una flexibilización de la estructura que aumenta las vibraciones y eventualmente puede provocar fatiga en otros elementos de acero del puente. Además, puede avanzar en desprendimientos de mayor espesor que provocaría que los vehículos deban transitar a menor velocidad y deban realizar maniobras para esquivar estas deficiencias en el puente.

Grietas en una y dos direcciones en tablero

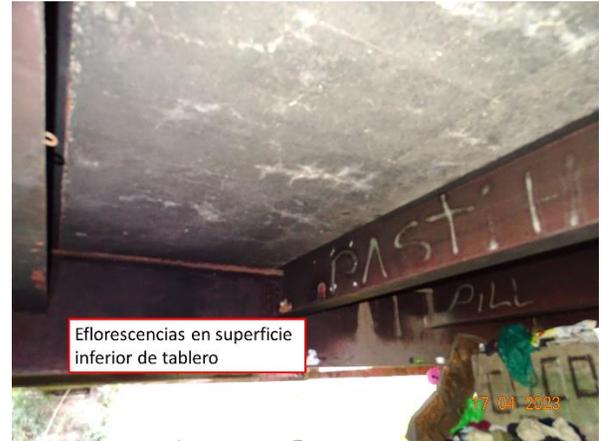
Algunas de estas grietas sobrepasan todo el espesor del elemento, ya que se observaron eflorescencias en aproximadamente el 10 % de la superficie inferior del tablero donde se presentan grietas en dos direcciones con ancho aproximadamente entre 0,30 mm y 1,00 mm, con espaciamiento de menos de 0,30 m.

Eflorescencias en superficie inferior de tablero

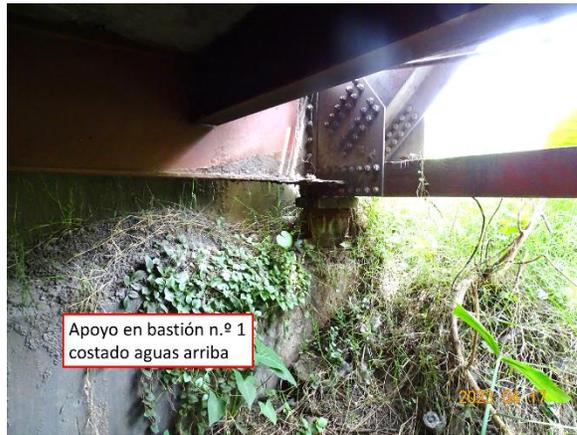
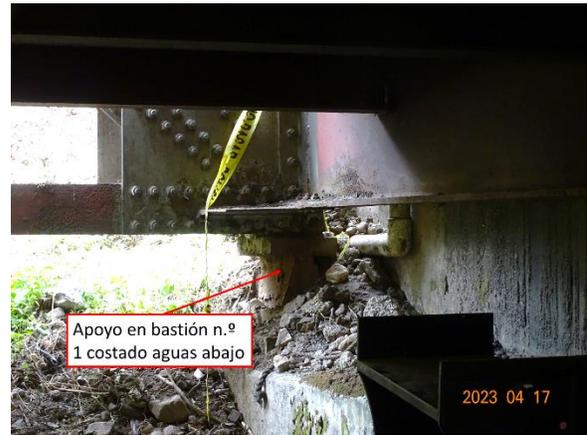
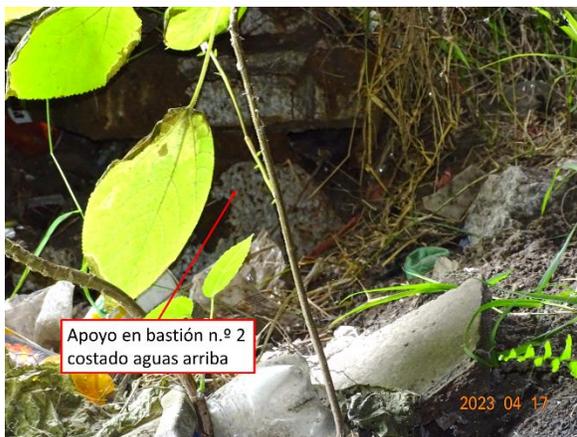
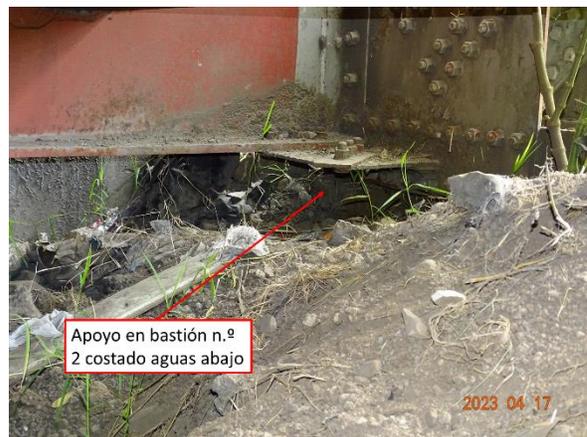
Se observó obstrucción al movimiento en los apoyos expansivos sobre el bastión n.º 1 y en los apoyos fijos sobre el bastión n.º 2. El apoyo expansivo del costado aguas abajo del bastión n.º 1 se observó obstruido en su totalidad con sedimentos, mientras que el apoyo expansivo del costado aguas arriba estaba cubierto de maleza, situación que no restringe el movimiento. El apoyo fijo del costado aguas abajo del bastión n.º 2 estaba totalmente cubierto de sedimentos, al punto que no fue posible inspeccionarlo, mientras que el apoyo fijo del costado aguas arriba se encontraba obstruido en un 50 % aproximadamente.

Además, los tres apoyos que se pudieron inspeccionar mostraban corrosión con pérdida de sección, que no aparenta estar reduciendo la capacidad de los apoyos. Sin embargo, si la corrosión y pérdida de sección avanza, sí podría reducir la capacidad de carga y afectar el funcionamiento de los apoyos.

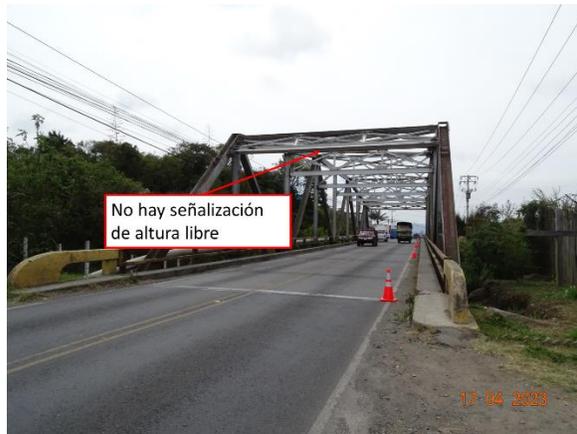
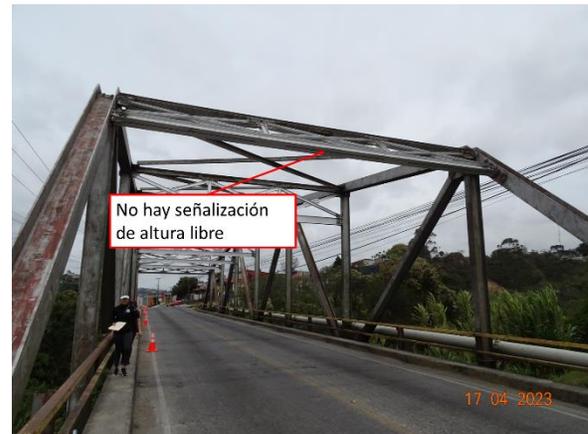
Aparentemente, por el puente han transitado vehículos con altura mayor que 4,50 m, ya que se conoce que se han requerido reemplazos del sistema de arriostamiento de portal del puente por impacto de vehículos.
