Informe: EIC-Lanamme-INF-1182-2023

### INFORME DE INSPECCIÓN DE INVENTARIO E INSPECCIÓN RUTINARIA

#### PUENTE SOBRE RUTA NACIONAL N.º 27 (CACIQUE LA SALLE) CAMINO VECINAL

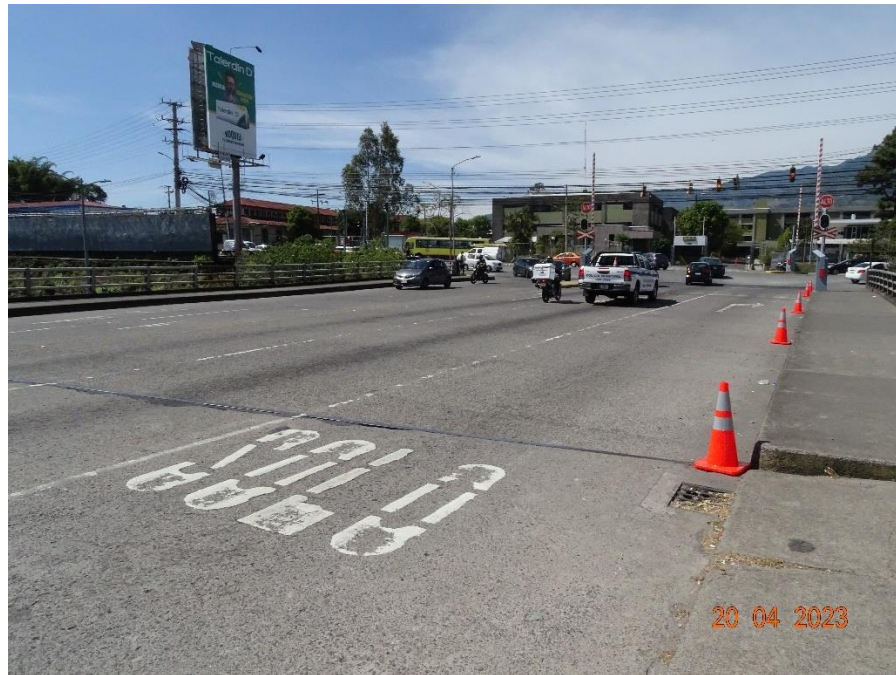
**Figura 4.2.** Vista a lo largo de la línea de centro del puente hacia Sabana Sur

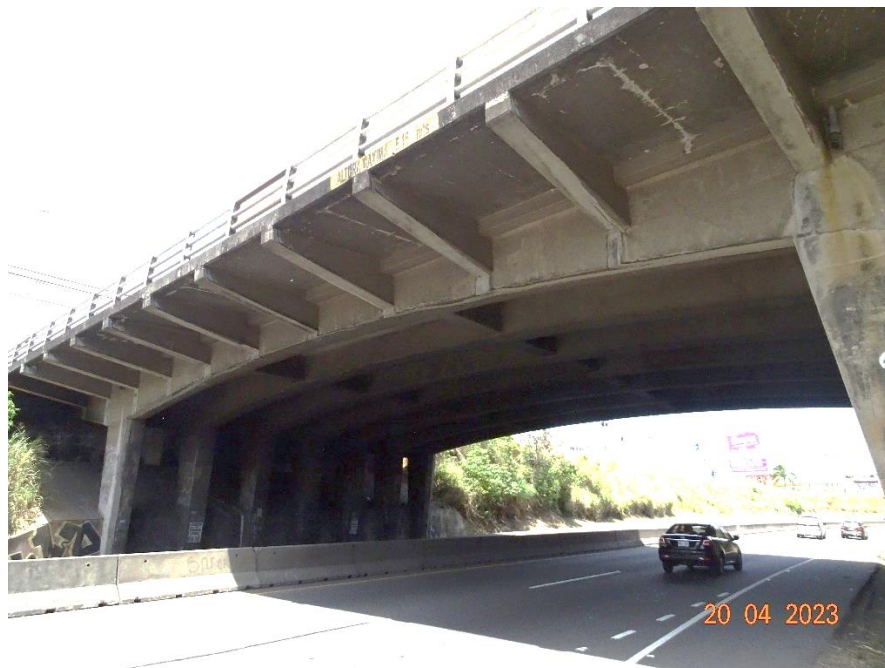
**Figura 4.3.** Vista lateral del costado este del puente
