Informe: EIC-Lanamme-INF-1407-2023

INFORME DE INSPECCIÓN RUTINARIA

PUENTE SOBRE RUTA NACIONAL N.º 27 (19+795)
RUTA NACIONAL N.º 124

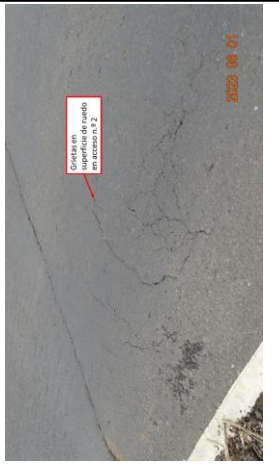
<p>Cracks on top surface of access</p>

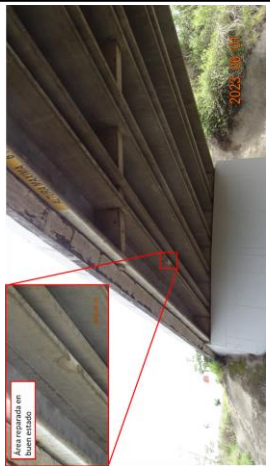
<p>Diaphragm over beam</p>

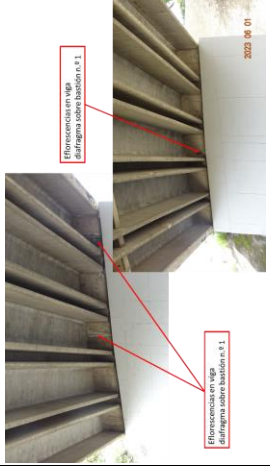
<p>Diaphragm over beam</p>
