Informe: EIC-Lanamme-INF-0957-2023

INFORME DE ASESORÍA TÉCNICA PARA LA ASAMBLEA LEGISLATIVA,
DESPACHO LEGISLATIVO DEL DIPUTADO WALDO AGÜERO SANABRIA

EVALUACIÓN TÉCNICA DE VULNERABILIDAD Y VIABILIDAD
PARA LA FINALIZACIÓN DE LA CONSTRUCCIÓN DE EDIFICIOS
EN EL CTP JOSÉ MARÍA ZELEDON BRENES

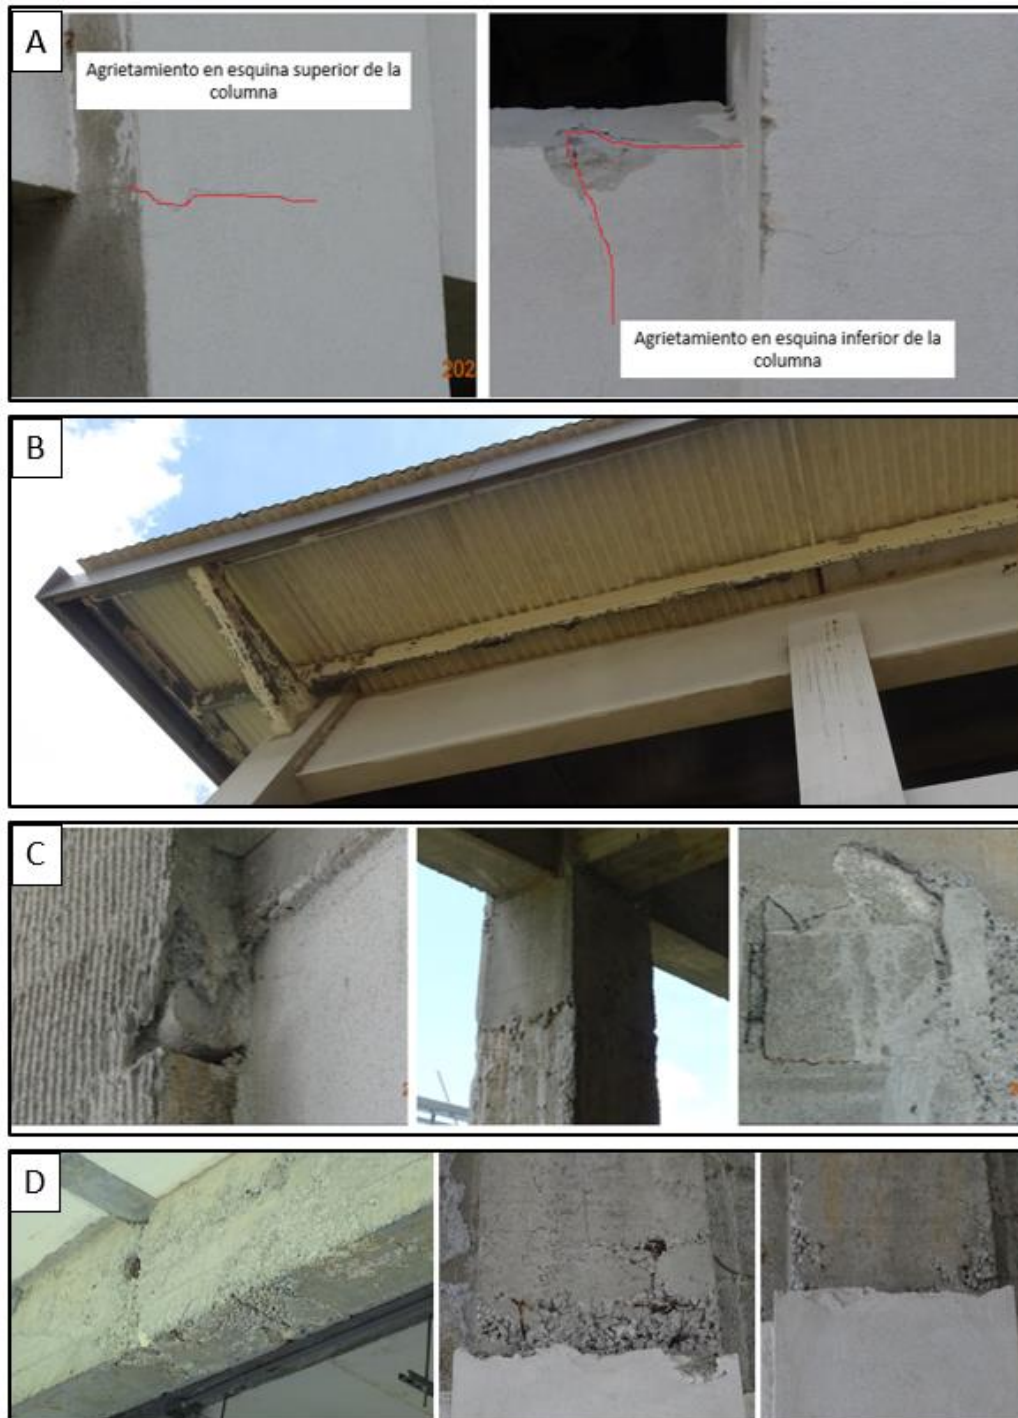
Hallazgo	Comentario	Evidencia fotográfica	Acciones recomendadas
Agrietamiento en esquinas de columnas	Como se explicó en la sección 3.1.2 se encontró varias columnas que presentan agrietamiento en las zonas de colindancia con los muros y vigas perimetrales, las cuales se pueden deber a efectos de retracción térmica, pero también podría deberse a efectos de columna corta.	Figura 18.A	Verificar con el diseñador de los planos tipo que este fenómeno fue contemplado en el diseño de la obra. En caso de que no haya sido así, si debe plantear la posibilidad de un estudio de vulnerabilidad detallado, para solventar este hallazgo. Entre las posibles soluciones se puede plantear el reforzar la columna para que soporte las fuerzas cortantes generadas en su longitud libre, la segunda es desligar las paredes de mampostería de los marcos de concreto y la tercera es rellenar toda la altura del nivel con un muro de mampostería o de concreto. El efecto sobre la estructura de esta última opción se le conoce como columna corta protegida.

Perdida de protección anticorrosiva en cerchas de techo	En el perímetro externo de la edificación se logró observar que las cerchas de la estructura de techo están empezando a perder la protección a la corrosión, lo que las vuelve susceptibles a problemas por oxidación y/o corrosión.	Figura 18.B	En caso de que se encuentre que solo están oxidadas, se puede realizar una limpieza y posteriormente recubrirlas con una nueva capa de protección. En caso de que se encuentren corroídas se deberá de reemplazar la pieza.
Desprendimientos de concreto	Se observaron desprendimientos del concreto en muros y columnas de manera puntual. Adicionalmente, se detectó una columna con un desprendimiento en el cual se observa un dado de concreto.	Figura 18.C	Reparación de las zonas dañadas
Hormigqueo en elementos de concreto	Se detectaron zonas con "hormigueros" en los elementos de concreto, los cuales se pueden deber a una inadecuada vibración al momento de haber sido coladas	Figura 18.D	Reparación de las zonas dañadas

Figura 18. Deficiencia constructiva de (A) Agrietamiento en esquinas de columnas, (B) Perdida de protección anticorrosiva en cerchas de techo, (C) Desprendimientos de concreto,

y (D) Hormigqueo en elementos de concreto, del edificio de aulas no.3 del CTP José María Zeledón Brenes

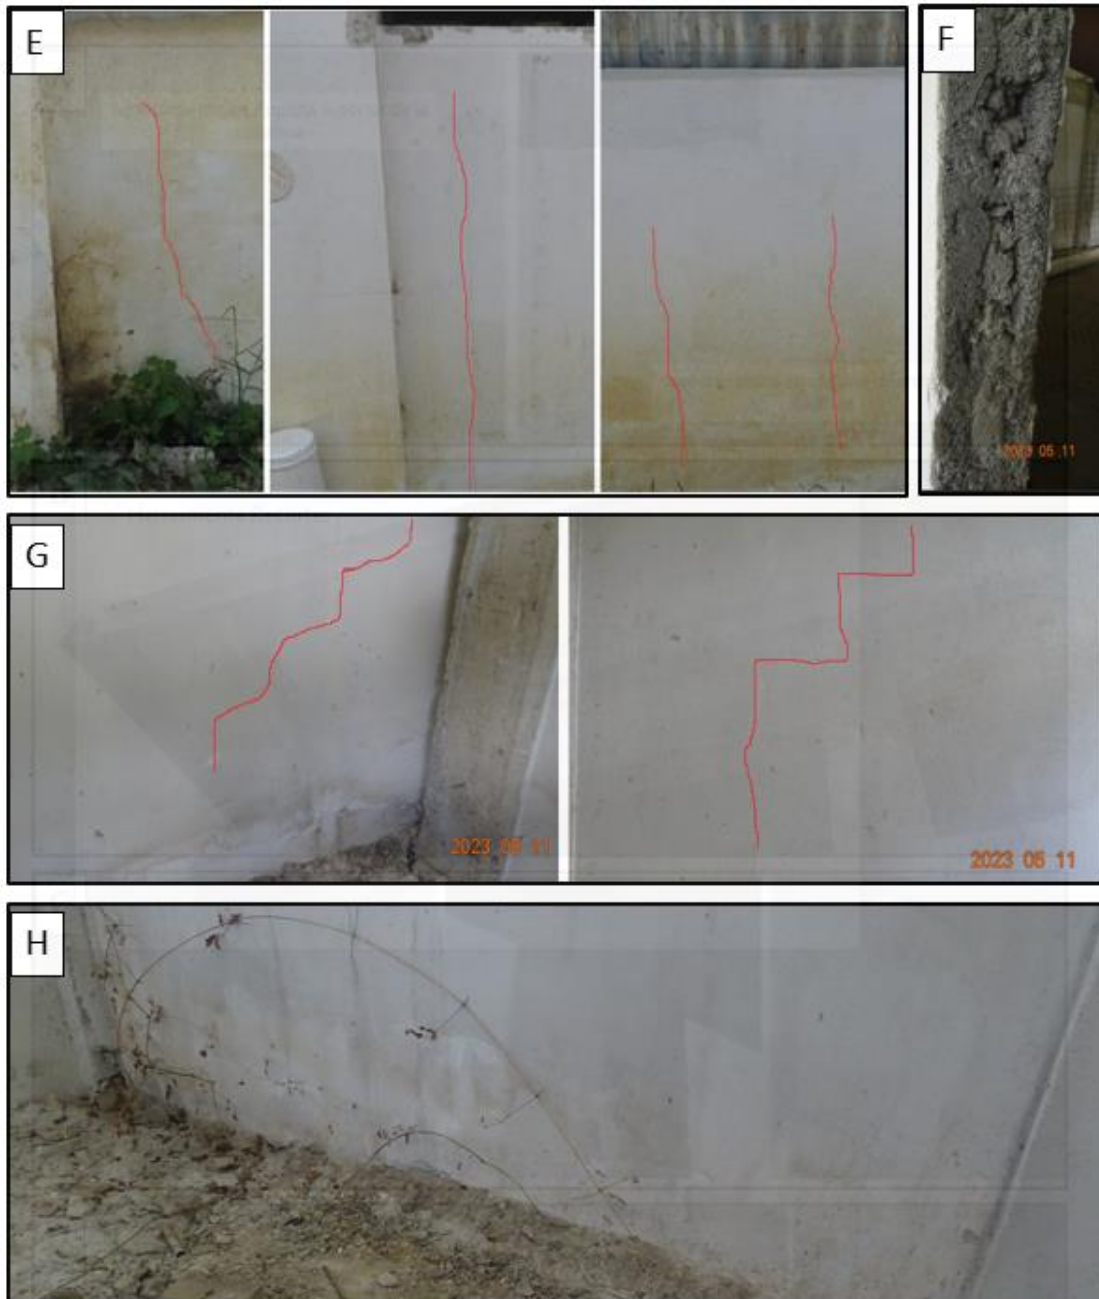
Agrietamiento vertical en muros de mampostería	Se detectó un patrón de agrietamiento vertical en los muros de mampostería perimetrales del primer nivel del sector posterior de la edificación, este se pudo deber a efectos de retracción térmica, sin embargo, tampoco se descarta que se pueda deber a un asentamiento diferencial en dicha zona.	Figura 19.E	Determinar que esto no se trate de un problema secundario como lo puede ser un asentamiento diferencial en dichas zonas. Posteriormente, se deben de sellar las grietas.

Hallazgo/deficiencia	Comentario	Evidencia fotográfica	Acciones recomendadas
Corte inadecuado de bloques de mampostería	Se detectó en el buque de la puerta de una de las aulas en las que se cortaron los bloques de mampostería para posiblemente cumplir con las dimensiones que requieren para colocar la puerta, sin embargo, esto lo hicieron de tal forma que dejaron expuesto el concreto de relleno.	Figura 19.F	Reemplazar los bloques dañados, y construir en su lugar una mocheta de concreto reforzado.
Falla por retracción del mortero en muro de mampostería	Se detectaron grietas en forma de L en los muros de mampostería de una de las baterías sanitarias, las cuales se pueden deber a falla del mortero por retracción	Figura 19.G	Sellar las grietas.
Filtraciones en borde inferior de los muros de mampostería	Se observaron manchas de posibles filtraciones en las zonas cercanas a las cimentaciones de los muros de mampostería, como se observa en la Figura 21. Esta situación puede deberse a que haya zonas donde las celdas de los bloques no se encuentran rellenas apropiadamente, aspecto que ya había sido señalado en la bitácora de obra del proyecto por parte de los inspectores.	Figura 19.H	En caso de que la causa sea por celdas sin concreto de relleno, se recomienda seguir el plan de reparación descritos en la página 63 y 64 de la bitácora de obra.

Figura 19. Deficiencia constructiva de (E) Agrietamiento vertical en muros de mampostería, (F) Corte inadecuado de bloques de mampostería, (G) Falla por retracción del mortero en muro de mampostería, y (H) Filtraciones en borde inferior de los muros de mampostería, del edificio de aulas no.3 del CTP José María Zeledón Brenes

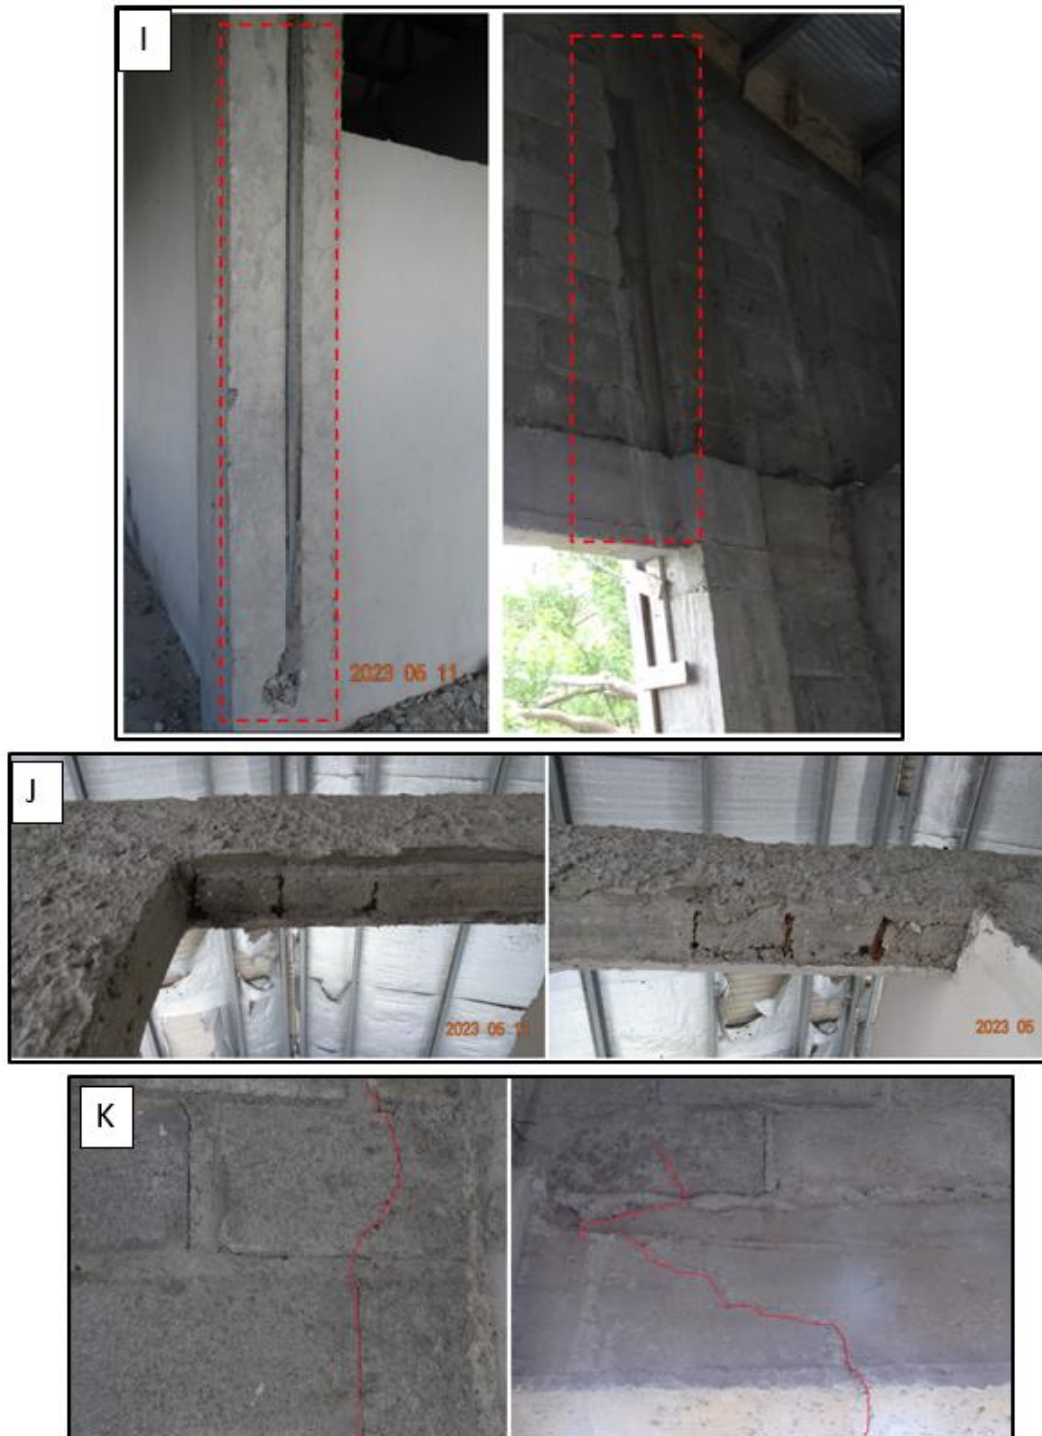
Figura 20. Deficiencia constructiva de (I) Prevista eléctrica embebida incorrectamente, (J) Viga con pérdida de recubrimiento, (K) Viga y muro con agrietamiento en zona cercana al tapichel, del edificio de aulas no.3 del CTP José María Zeledón Brenes

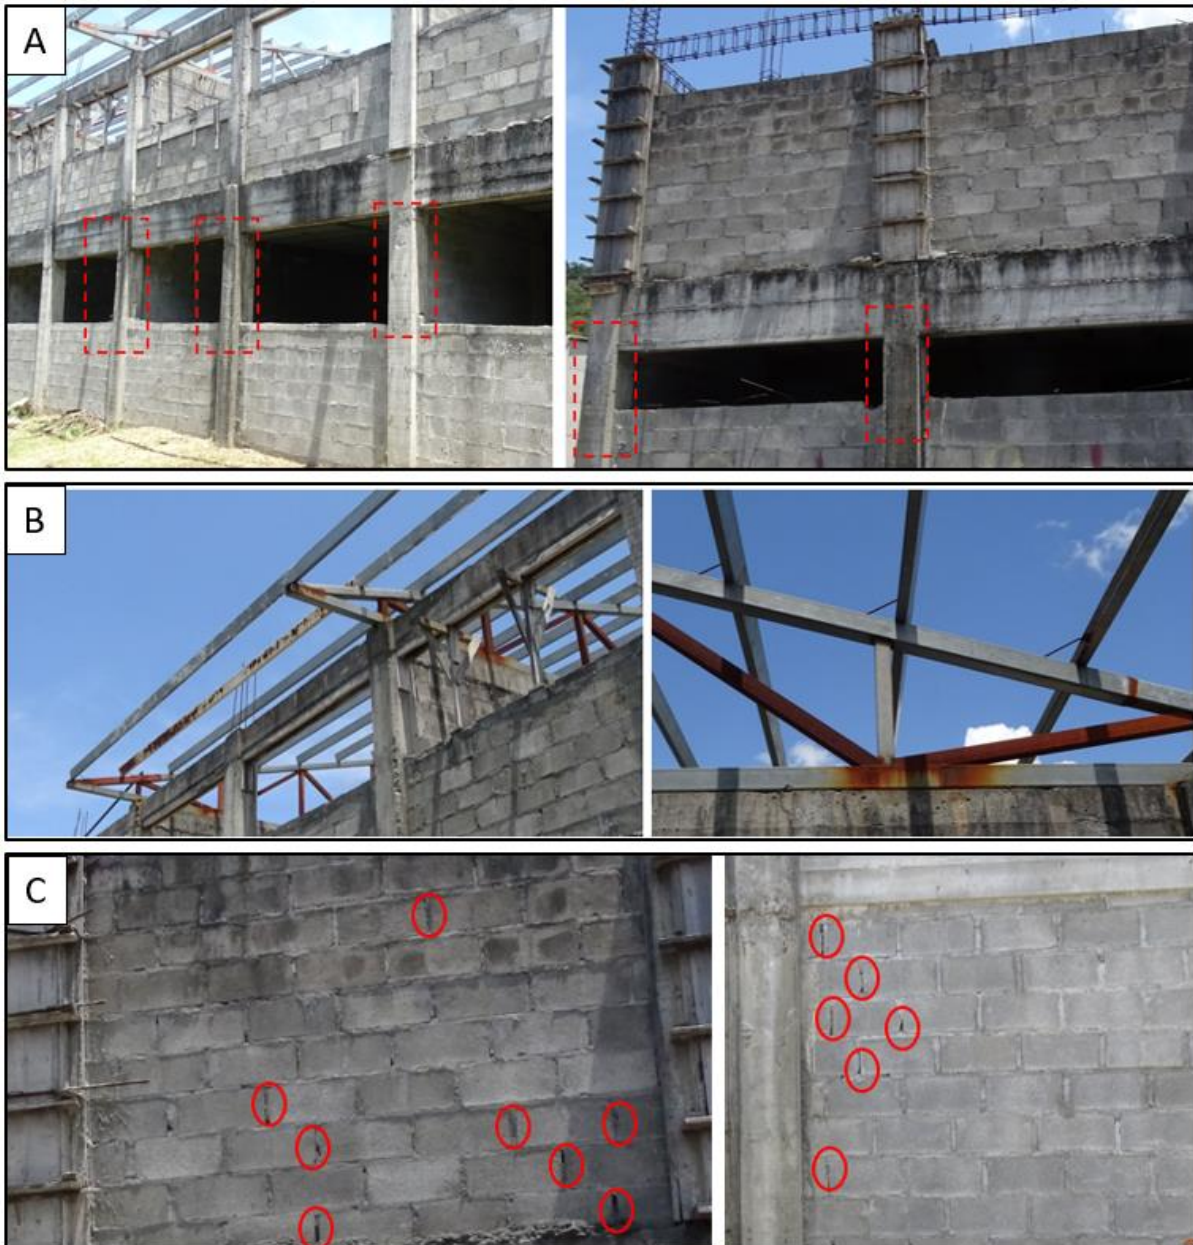
Hallazgo/deficiencia	Comentario	Evidencia fotográfica	Acciones recomendadas
Agrietamiento en esquinas de columnas	Como se mencionó en los hallazgos detectados en el edificio de aulas No.3, dada las aberturas que tienen los ventanales de las aulas y las baterías sanitarias, es muy probable que se presente con el tiempo la misma deficiencia en cuanto agrietamiento en las esquinas.	Figura 21.A	Verificar con el diseñador de los planos tipo que este fenómeno fue contemplado en el diseño de la obra. En caso de que no haya sido así, si debe plantear la posibilidad de un estudio de vulnerabilidad detallado, para solventar este hallazgo. Entre las posibles soluciones se puede plantear el reforzar la columna para que soporte las fuerzas cortantes generadas en su longitud libre, la segunda es desligar las paredes de mampostería de los marcos de concreto y la tercera es rellenar toda la altura del nivel con un muro de mampostería o de concreto. El efecto sobre la estructura de esta última opción se le conoce como columna corta protegida.

Figura 21. Deficiencia constructiva de (A) Agrietamiento en esquinas de columnas, (B) Perdida de protección anticorrosiva en cerchas de techo, (C) Bloques sin mortero de pega, del edificio de aulas no.4 del CTP José María Zeledón Brenes

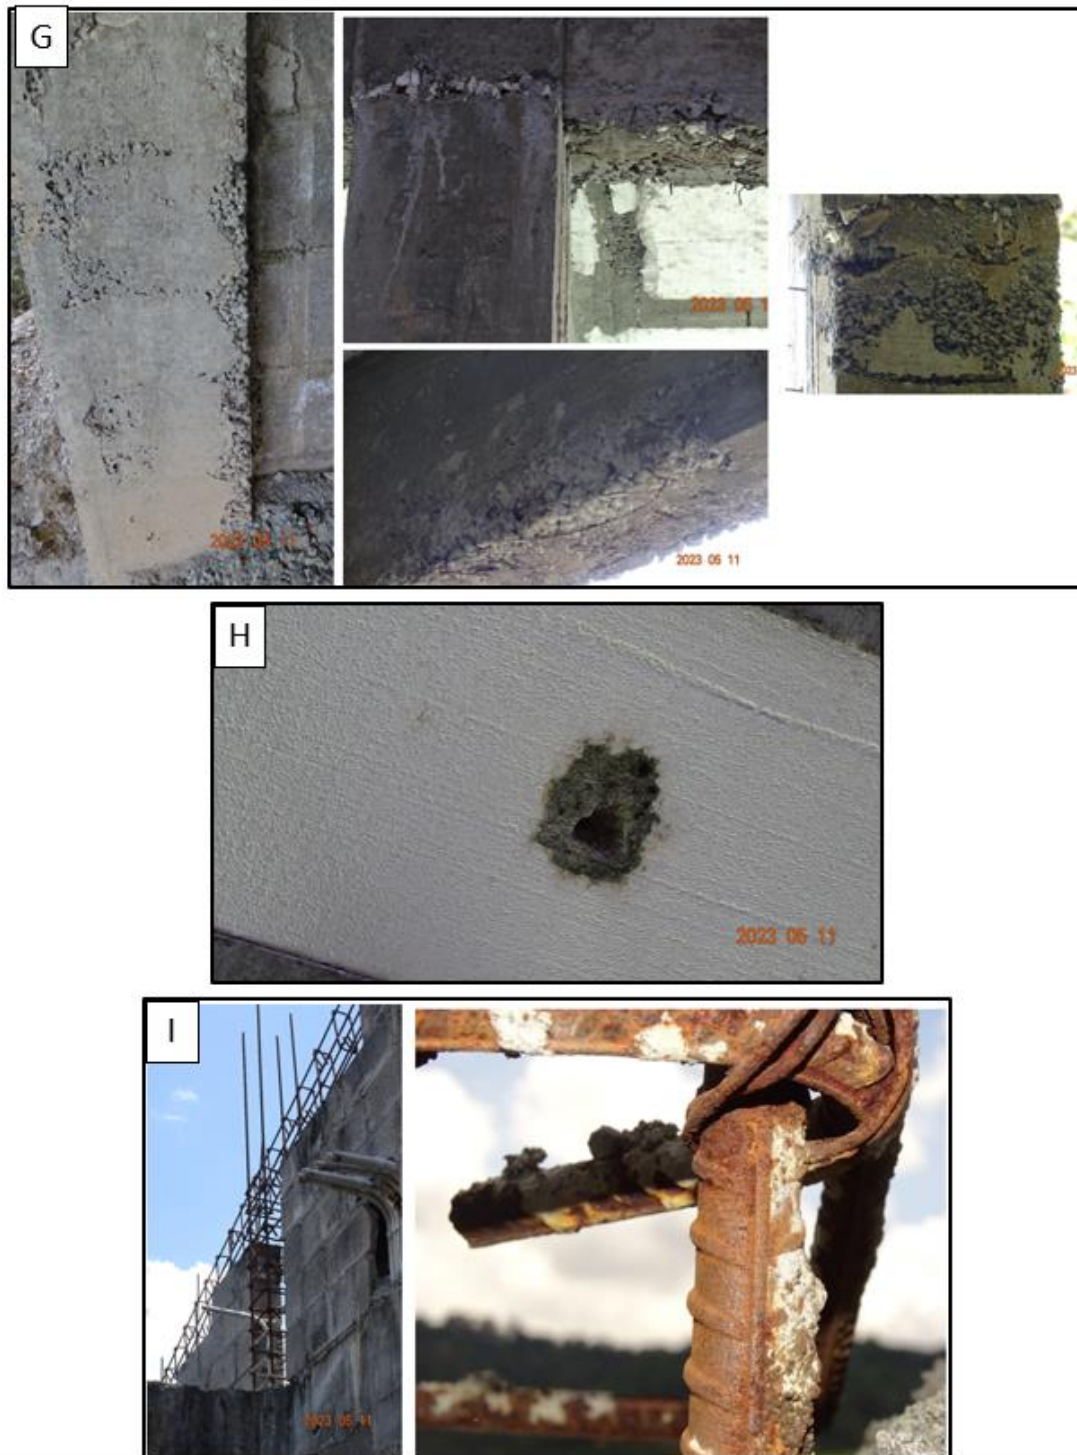
Hormigqueo en elementos de concreto	Se detectaron zonas con hormigqueo en los elementos de concreto, los cuales se pueden deber a una inadecuada vibración al momento de haber sido coladas	Figura 23.G	Reparación de las zonas dañadas
Hongos en bloques de estereofon del entrepiso	Se observó un caso puntual en el que uno de los bloques de estereofon que componen el entrepiso presenta un posible ataque de hongos, por lo que se debe velar que este no llegue a afectar la sección de concreto reforzado que se encuentra por encima del bloque de estereofon.	Figura 23.H	Remover bloque de estereofon, y verificar que el concreto del entrepiso no se haya visto afectado.
Acero de refuerzo expuesto oxidado/corroído	En los elementos de vigas, columnas y muros del segundo nivel se detectó una gran cantidad de acero de refuerzo expuesto, sin ningún tipo de protección, con una oxidación muy marcada, y se debe valorar en cuales casos existe ya corrosión.	Figura 23.I	Cepillar el acero de manera que se pueda detectar si está muy escamado, en caso de que, si se debe reemplazar, en caso de que no se debe limpiar toda la superficie.

Figura 23. Deficiencia constructiva de (G) Hormigqueo en elementos de concreto, (H) Hongos en bloques de estereofon del entrepiso, (I) Acero de refuerzo expuesto oxidado/corroído, del edificio de aulas no.4 del CTP José María Zeledón Brenes
