Informe: EIC-Lanamme-INF-1452-2023

INFORME DE INSPECCIÓN ESPECIAL

PUENTES SOBRE EL RÍO AGUAS ZARCAS RUTA NACIONAL N.º 140

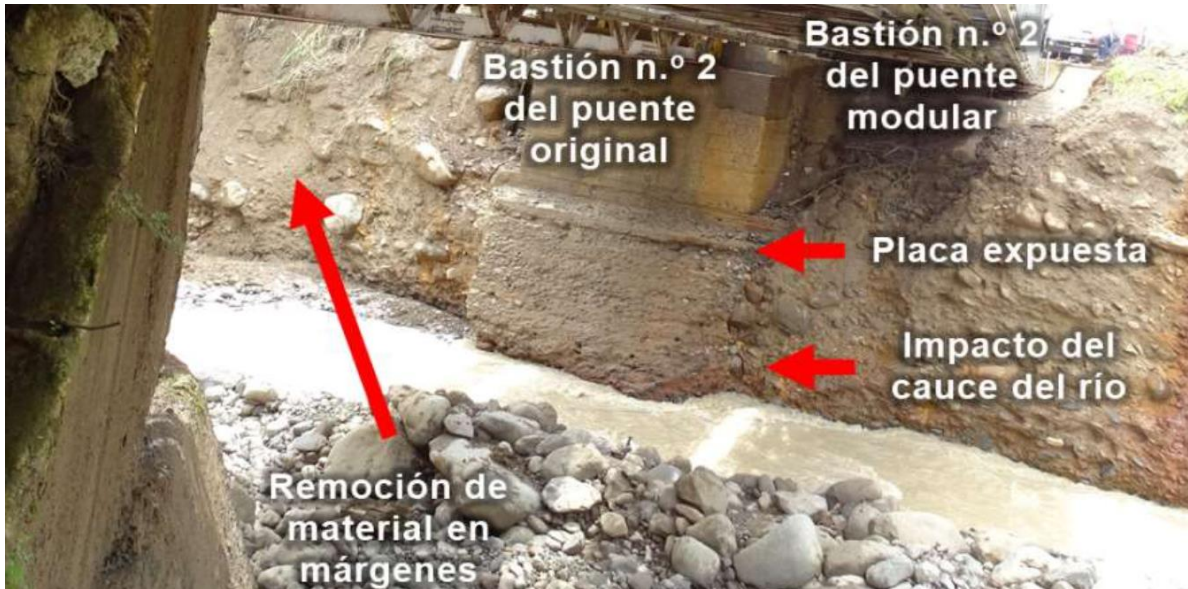
(i)

Producto de la cabeza de agua que descendió por el cauce del río el día 23 de julio del 2023, existe pérdida significativa de material en las márgenes de este, aguas abajo y aguas arriba de ambos puentes, asimismo se evidencia pérdida de material frente a los bastiones. En el caso del bastión n.º 2 del puente original la pérdida de material frente al bastión se extiende en un 100 % del elemento y la placa de cimentación se encuentra expuesta, aunque, no ha perdido el contacto con el terreno (ver evidencia fotográfica i). Además, en sitio se observó que el flujo del cauce está impactando dicho bastión, lo que podría propiciar que la socavación frente al bastión continúe progresando.

Adicionalmente, y de acuerdo a una nota periodística, existe el riesgo de que se presente nuevas cabezas de agua en el cauce del río (La Nación, 2023), información que se considera de vital importancia, ante la posibilidad de que se incremente la remoción de material en las márgenes del cauce y frente a los bastiones.

Elemento	Recomendación	Referencias bibliográficas
	Programa de <i>conservación</i>:	
Sistemas de protección hidráulica [60005]	Realizar la restitución del material socavado en los márgenes del río y del material frente a los bastiones. Ante el riesgo de caída de nuevas cabezas de agua se debe monitorear con regularidad la progresión de la socavación en los bastiones del puente, el lecho y las márgenes del río.	Manual de consideraciones técnicas hidrológicas e hidráulicas para la infraestructura vial en Centroamérica (SIECA, 2016) Sección 6.5: Reparaciones en puentes existentes debido a socavación

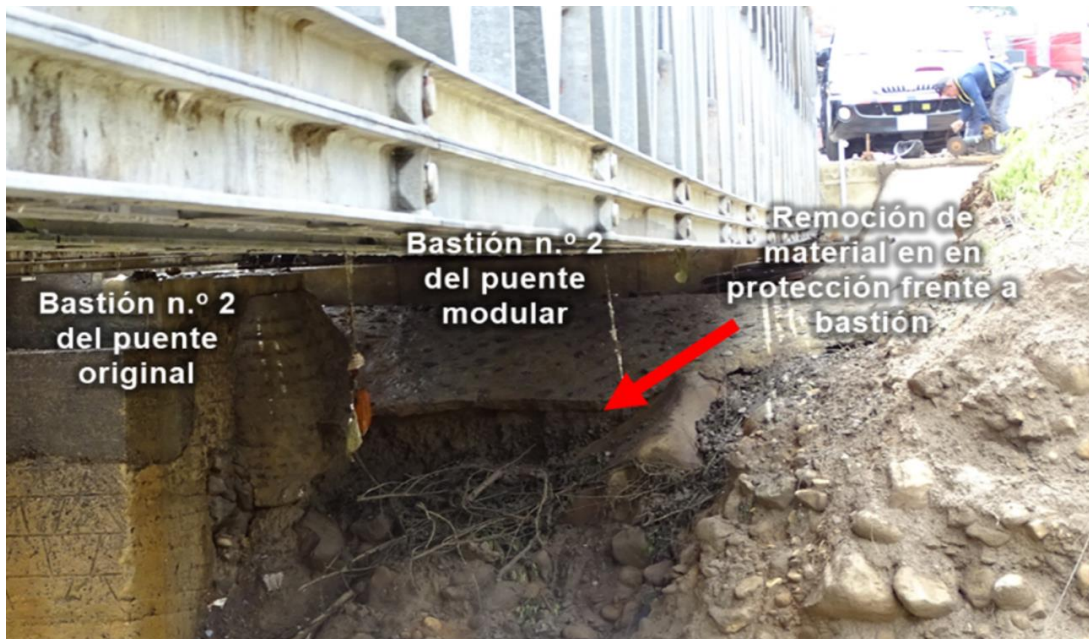
En el bastión n.º 1 del puente original y en el bastión n.º 2 del puente modular se observa remoción de material por debajo de los sistemas de protección contra la socavación.

Elemento	Deficiencias observadas	Calificación de la condición del elemento (CE)
Sistemas de protección hidráulica [60005]	Se observa remoción de material por debajo de los sistemas de protección contra la socavación.	Regular (3)

Elemento	Recomendación	Referencias bibliográficas
Sistemas de protección hidráulica [60005]	<p>Programa de conservación:</p> <p>Proteger con escolleras o enrocados los márgenes del río y el material frente a los bastiones. Importante destacar que, para realizar todas las medidas de mitigación, prevención y atención de la socavación, se debe contar con un diseño que contemple las condiciones del sitio.</p> <p>Esta recomendación, ya ha sido aplicada según el oficio DRHN-02-2023-0616 (655) (CONAVI, 2023)</p>	<p>CR-2020 (MOPT, 2020) – Sección 251 relacionada con la colocación de escolleras y Sección 252 relacionada con construcción de enrocados, pedraplenes especiales y contrafuertes de roca.</p> <p>HEC-23 (FHWA, 2009): <i>Bridge scour and stream instability countermeasures: experience, selection, and design guidance.</i></p> <p>MCV-2015 (MOPT, 2015) – Sección 617 relacionada con la protección de riberas.</p>
