11 de agosto de 2023
EIC-Lanamme-752-2023

Asunto: Inspección del puente sobre el río Aguas Zarcas, Ruta Nacional n.º 140

Puente: Río Aguas Zarcas

Ruta Nacional n.º: 140

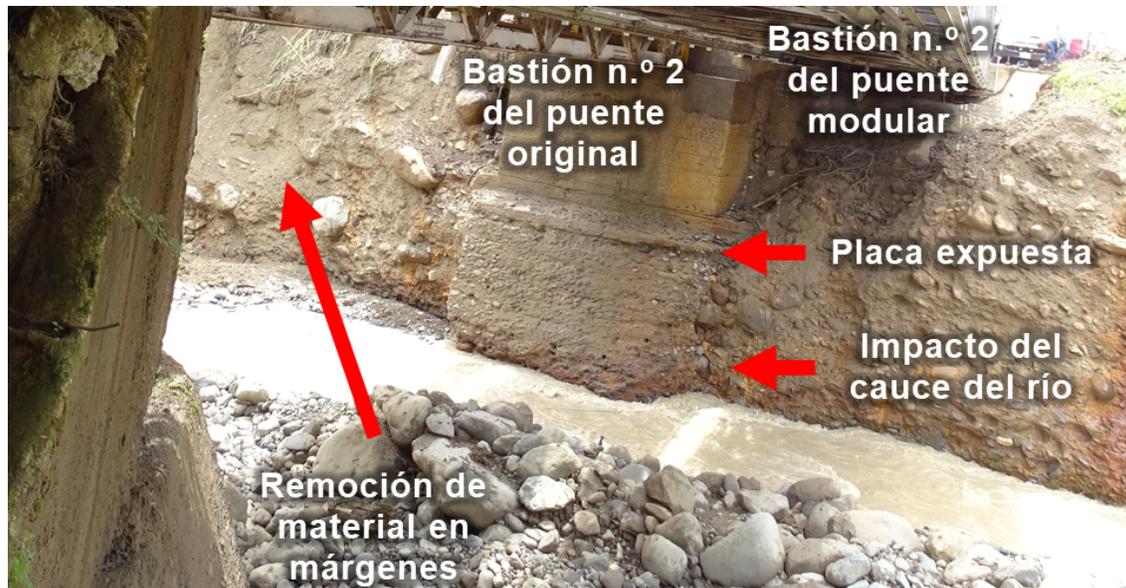
Producto de la cabeza de agua que descendió por el cauce del río, existe pérdida significativa de material en las márgenes de este, aguas abajo y aguas arriba de ambos puentes, asimismo se evidencia pérdida de material frente a los bastiones. En el caso del bastión n.º 2 del puente original la pérdida de material frente al bastión se extiende en un 100 % del elemento y la placa de cimentación se encuentra expuesta, aunque, no ha perdido el contacto con el terreno (ver Figura n.º 2). Además, en sitio se observó que el flujo del cauce está impactando dicho bastión, lo que podría propiciar que la socavación frente al bastión continúe progresando.

Figura n.º 2. Remoción de material frente a bastión n.º 2 de puente original y márgenes.

1. Continuar las labores de limpieza y de realineamiento del cauce del río, asimismo los trabajos de colocación de placas de acero en los dispositivos de apoyo del puente modular y ajuste de pernos.
2. Realizar la restitución del material socavado en los márgenes del río y del material frente a los bastiones.
3. Ante el riesgo de caída de nuevas cabezas de agua se debe monitorear con regularidad la progresión de la socavación en los bastiones del puente, el lecho y las márgenes del río.

1. Proteger con escolleras o enrocados los márgenes del río y el material frente a los bastiones. Importante destacar que para realizar todas las medidas de mitigación, prevención y atención de la socavación, se debe contar con un diseño que contemple las condiciones del sitio, siguiendo las especificaciones técnicas y recomendaciones establecidas en el "Manual de especificaciones generales para la construcción de carreteras, caminos y puentes" CR-2020 (MOPT, 2020) en las secciones: Sección 251 Escolleras y Sección 252 Enrocados, pedraplenes especiales y contrafuertes de roca, y el documento "Bridge scour and stream instability countermeasures: experience, selection, and design guidance" HEC-23 (FHWA, 2009). Así como también lo establecido en la Sección 617 Protección de riberas del "Manual de especificaciones generales para la conservación de caminos, carreteras y puente" MCV-2015 (MOPT, 2015).

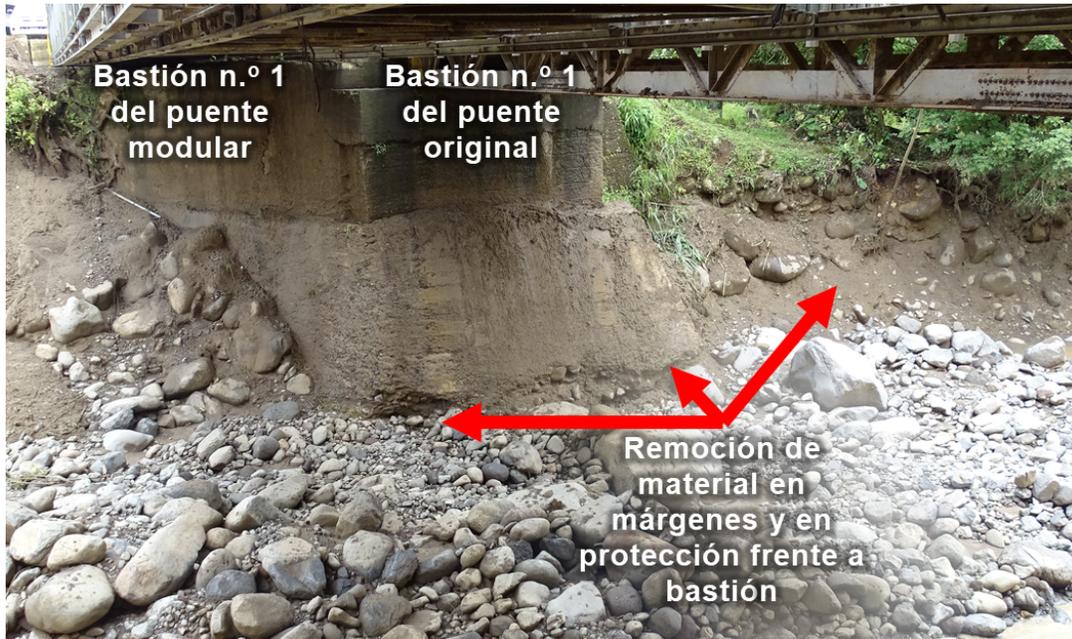
Por otro lado, en aproximadamente un 10 % del bastión n.º 1 del puente original y del bastión n.º 2 del puente modular, se observa remoción de material por debajo de los sistemas de protección contra la socavación (ver Figura n.º 3 y Figura n.º 4).

Figura n.º 3. Remoción de material debajo de protección contra la socavación de bastión n.º 1 de puente original y márgenes.

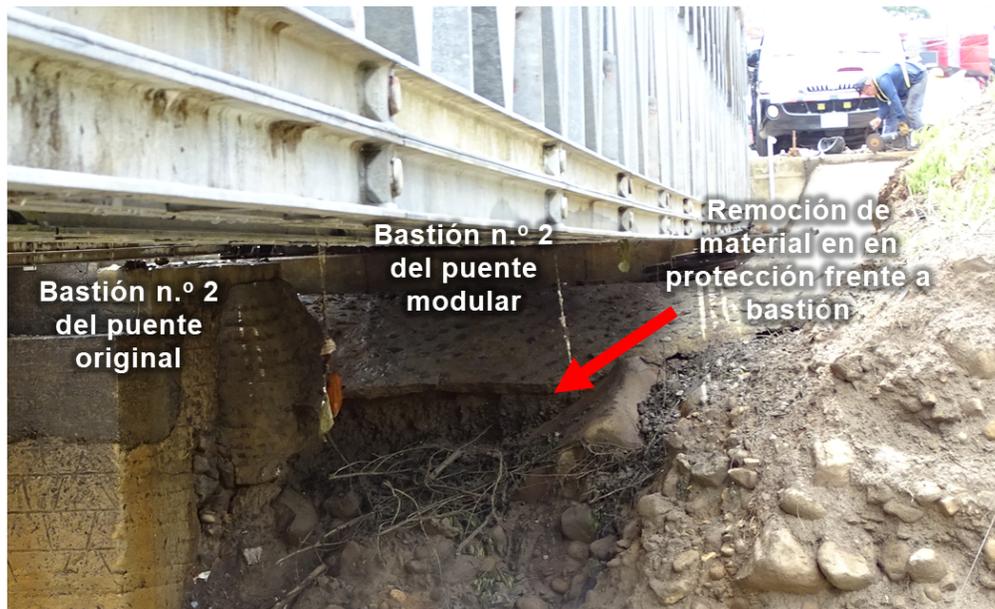
Figura n.º 4: Remoción de material debajo de protección contra la socavación de bastión n.º 2 de puente original y márgenes.
