INFORME DE EVALUACIÓN

EIC-Lanamme-INF-1395-2023

RUTA NACIONAL No.206
TRAMO SAN MIGUEL DE DESAMPARADOS – CORRALILLO
DE CARTAGO
SECCIONES 10241, 10242 Y 10230

Setiembre, 2023

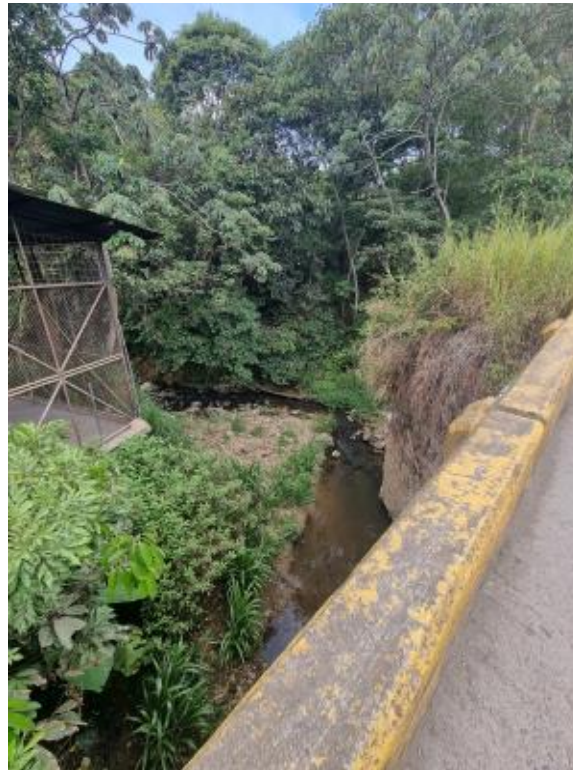
Figura 5. Punto 1, Ruta Nacional No.206.

En este Punto 1 se observaron varios deslizamientos en el margen izquierdo del río aguas arriba del puente. La inestabilidad del terreno en ese sector podría generar deslizamientos más grandes que impidan el paso de agua por el cauce y generar el desbordamiento del río, afectando la carretera. También es importante considerar el cambio de dirección del agua para poder pasar abajo del puente. El impacto del agua contra los taludes puede generar erosión e inestabilidad.

Se recomienda seguir un monitoreo constante de la condición de los taludes aguas arriba de este puente. Mantener el cauce libre de desechos y basura que pueda afectar el paso de agua y acumulación de escombros bajo el puente.

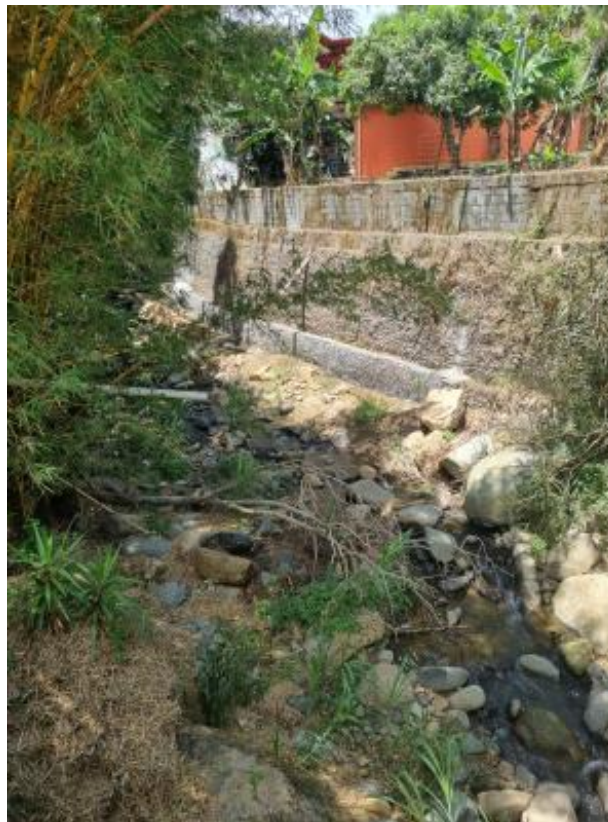
Figura 6. Punto 2, Ruta Nacional No.206.

Este es un sector donde debido a la construcción de muros e infraestructura en la margen izquierda se ha condicionado el espacio por donde el agua puede pasar. Esto implica que

los procesos erosivos van a ser intensos en momentos en que el río tenga mucho caudal. La afectación a esos muros podría implicar inestabilidad en zonas cercanas a la ruta y sus accesos.

Se recomienda seguir un monitoreo constante de los taludes, muros e infraestructura tanto aguas arriba como aguas abajo de este puente, con el fin de identificar deterioros, deslizamientos o deformaciones que indiquen problemas de estabilidad. Mantener el cauce libre de desechos y basura que pueda afectar el paso de agua y acumulación de escombros bajo el puente.

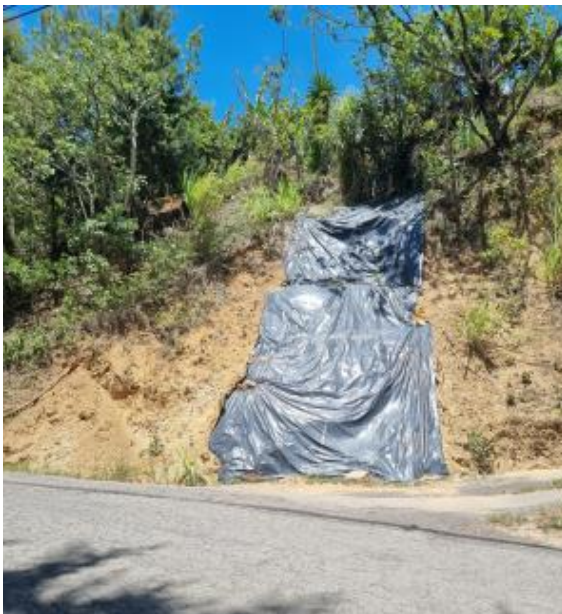
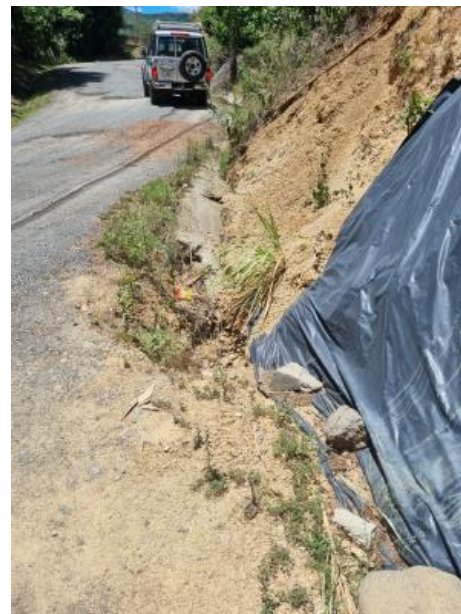
Figura 7. Punto 3, Ruta Nacional No.206. Deslizamiento en talud al costado derecho de la vía (sentido San Miguel – Corralillo).

La cuneta al pie del talud presenta un deterioro importante, siendo un impedimento para la adecuada conducción del agua de escorrentía en este punto de la ruta.

Se recomienda a la Administración realizar una evaluación geológica y geotécnica de este sitio, con el fin de determinar las acciones requeridas para evitar que el deterioro continúe, ya sea mediante medidas de estabilización o protección superficial para este talud. Se recomienda también reconstruir la cuneta al pie del talud para mantener controlada el agua de escorrentía, así mismo, como parte de una solución integral, evaluar la necesidad de implementar más obras para el manejo del agua en el sitio de este deslizamiento.

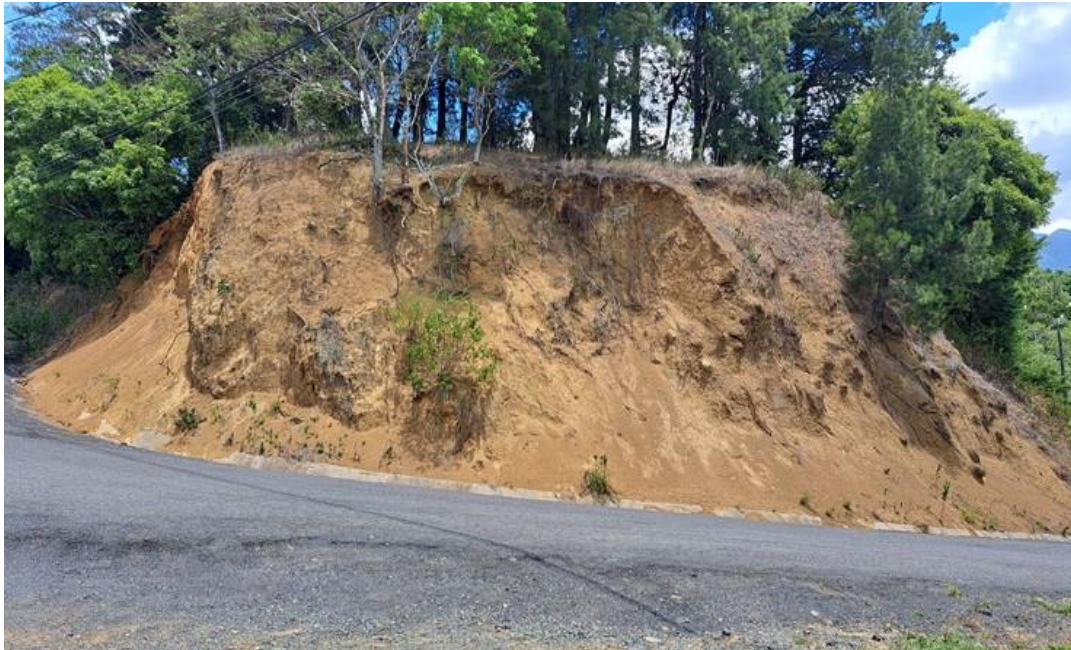
Figura 8. Punto 4, Ruta Nacional No.206. Deslizamientos y erosión en talud al costado derecho de la vía (sentido San Miguel – Corralillo).

En este punto se identificó un talud de corte al costado derecho de la vía que presenta evidencia de deslizamientos y deterioro por erosión. El suelo fino que presenta es susceptible a la erosión, tal como se evidenció por la acumulación de suelo fino al pie del talud.

Se recomienda a la Administración realizar una evaluación geológica y geotécnica de este sitio, con el objetivo de determinar su condición actual y establecer las acciones requeridas para evitar que el deterioro continúe avanzando. Considerar, por ejemplo, medidas de estabilización o de protección superficial para este talud, así como el diseño y construcción de obras para el manejo del agua de escorrentía.

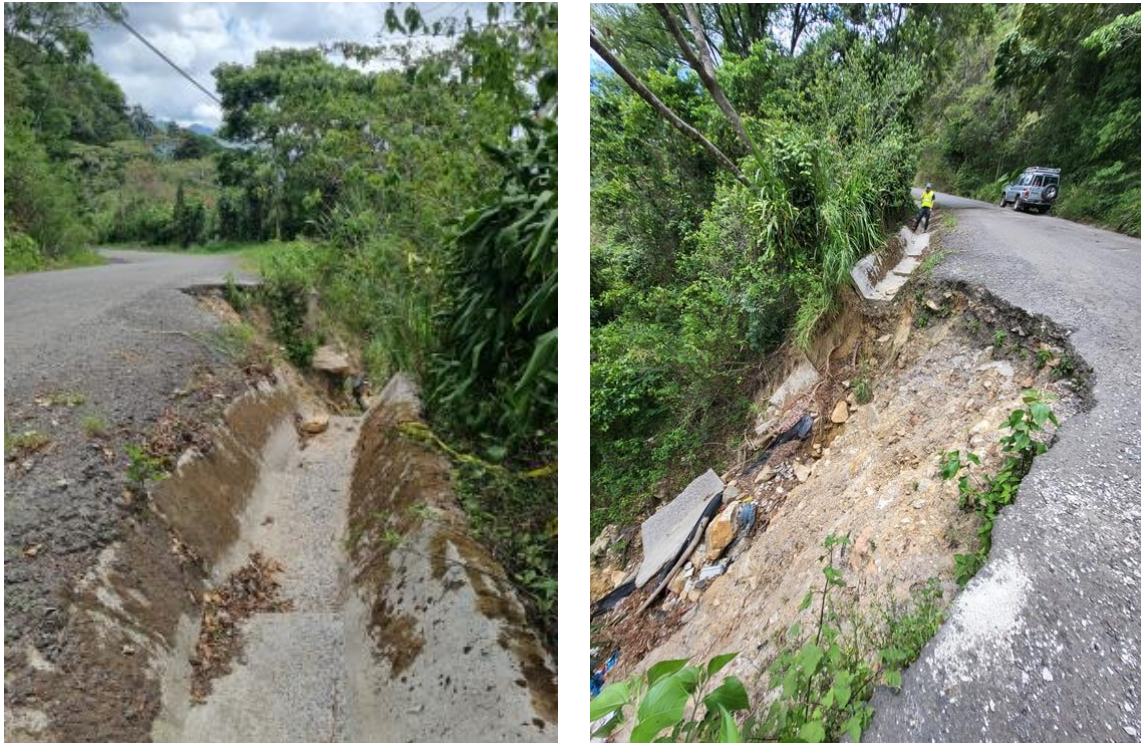
Figura 11. Punto 7, Ruta Nacional No.206. Deslizamiento al costado de la carretera.

Manejo del Agua de Escorrentía: Los Puntos 7, 9 y 10 resaltan el efecto perjudicial del agua de escorrentía, principalmente debido a la falta de sistemas adecuados de drenaje y control de erosión. Esta erosión no solo desencadena deslizamientos, sino que también provoca el deterioro del pavimento y la acumulación de sedimentos, como se observa en el Punto 9. La falta de elementos de manejo del agua adecuados, como en el Punto 10, puede comprometer aún más la estructura de la carretera y acelerar el deterioro.

Se recomienda también incluir la reconstrucción de la cuneta de concreto y otros sistemas de drenaje requeridos en este sitio, con el fin de evitar un mayor deterioro por la acción erosiva del agua.

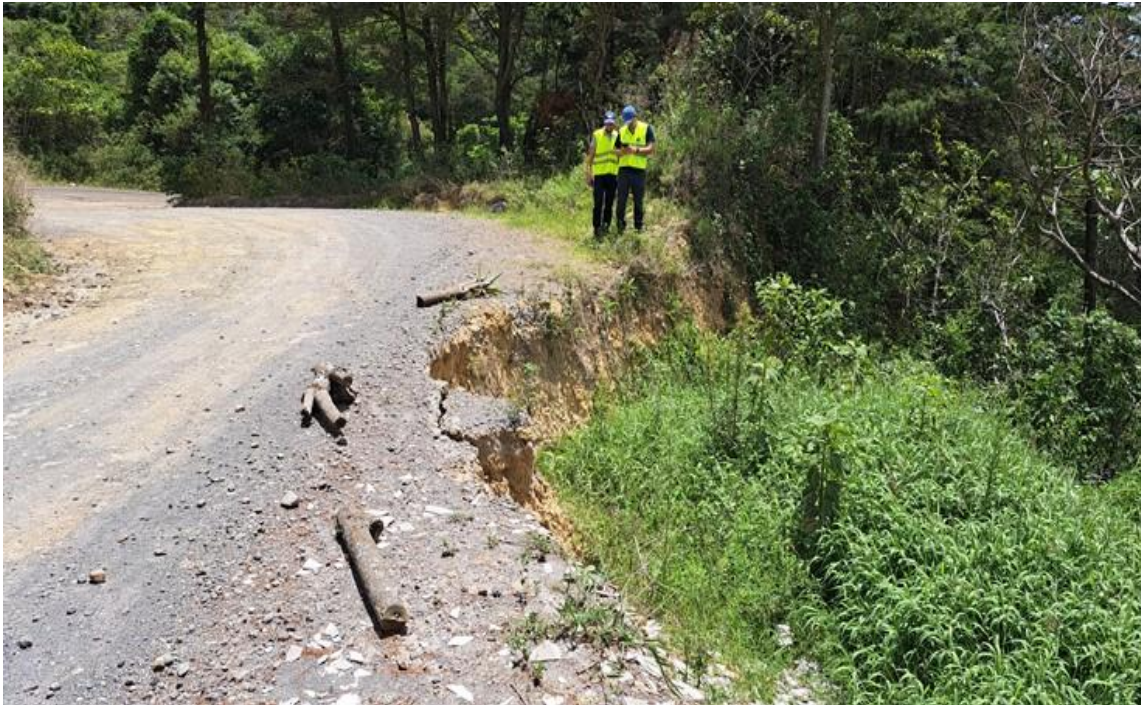
Figura 12. Punto 8, Ruta Nacional No.206. Deslizamiento al costado izquierdo de la vía, en sentido San Miguel – Corralillo.

No se observó ningún tipo de señal preventiva o medida de contención para evitar que los vehículos se salgan de la vía en este punto.

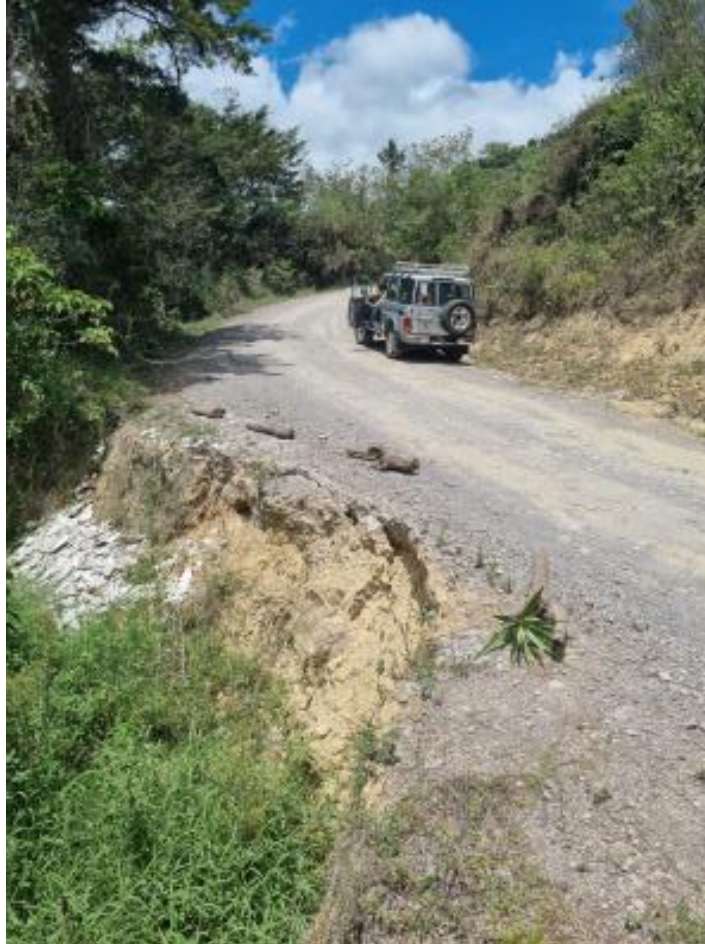
Figura 13. Punto 8, Ruta Nacional No.206.

Tomando en cuenta las condiciones observadas en el sitio del Punto 8, se establece una condición de Riesgo Potencial Medio. Se toma en cuenta que las condiciones del sitio revelan una probabilidad de generar, bajo ciertas condiciones del entorno, una pérdida

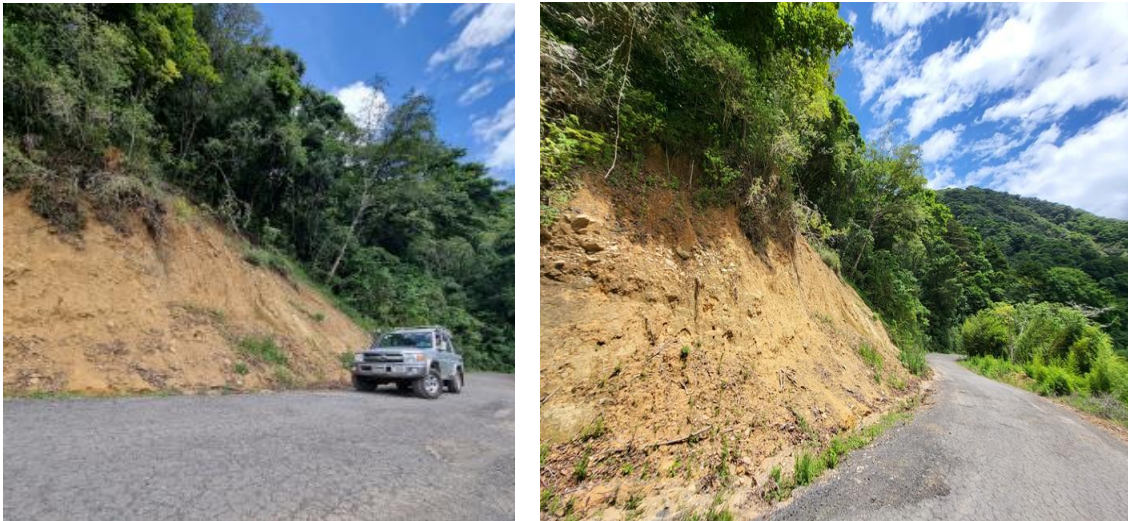
Figura 14. Punto 9, Ruta Nacional No.206.

En este sitio se identificó un talud de corte al costado izquierdo de la vía (sentido San Miguel – Corralillo) que presenta deterioro por erosión. Esta condición genera pérdida de suelo en el talud y acumulación de sedimentos en los sistemas de drenaje. El suelo residual que conforma del talud es susceptible a la erosión, lo que aumenta su vulnerabilidad por este factor de deterioro.

Se recomienda a la Administración, considerar el diseño y la implementación de un sistema de control de erosión para el talud evaluado en el Punto 9. Considerar el análisis del manejo del agua de escorrentía en este sitio, para determinar, por ejemplo, la necesidad de construir contracunetas u otros elementos que permitan captar y conducir el agua sin que se produzca el deterioro en el talud. Evaluar también la necesidad de emplear materiales

diseñados para control de erosión y vegetación apta para la zona, con el fin de favorecer la revegetación del talud.

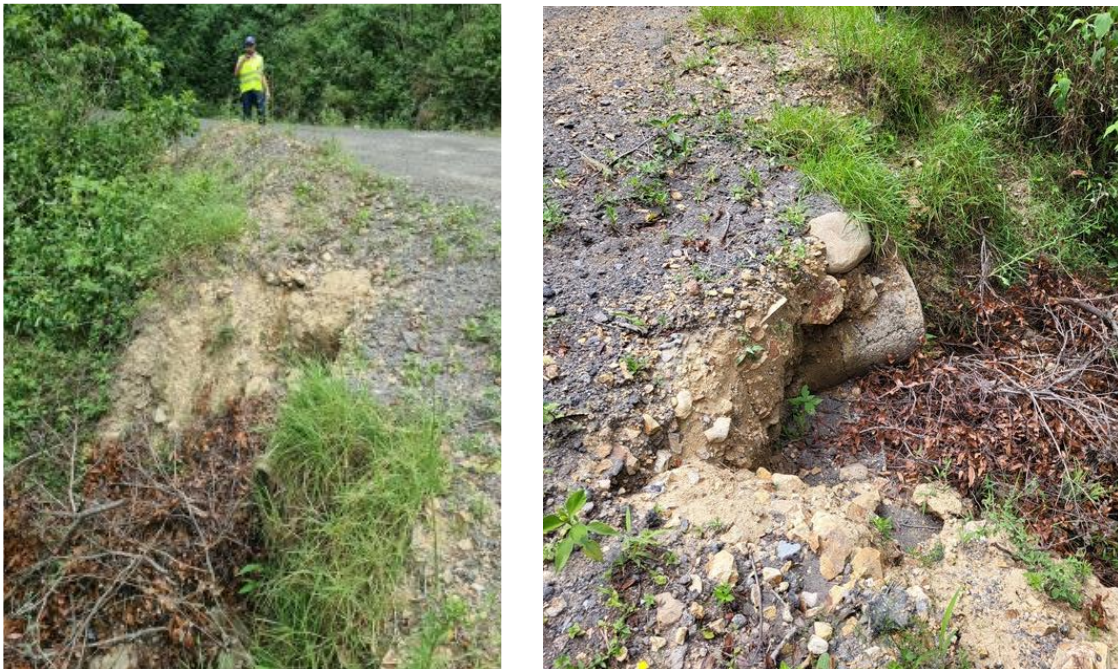
Figura 15. Punto 10, Ruta Nacional No.206.

En este sitio se identificó un deterioro en el costado izquierdo de la vía, en el sentido San Miguel – Corralillo. El deterioro consiste en la pérdida del material de la carretera en dicho costado, según se pudo observar, este deterioro muy probablemente se deba a la acción erosiva del agua de escorrentía, siendo también que en este punto se observó una alcantarilla con tubería de concreto de aproximadamente 40 cm de diámetro, y el material que está siendo erosionado sería parte del relleno alrededor y sobre la tubería de la alcantarilla.

La alcantarilla no cuenta con los elementos necesarios para evitar este tipo de deterioros, se notó la ausencia de un muro de cabezal, aletones y protección en la salida de la alcantarilla.

Se recomienda considerar el diseño y construcción de las obras hidráulicas faltantes en este sitio para el manejo del agua de escorrentía y la protección del relleno que está siendo arrastrado por el agua.

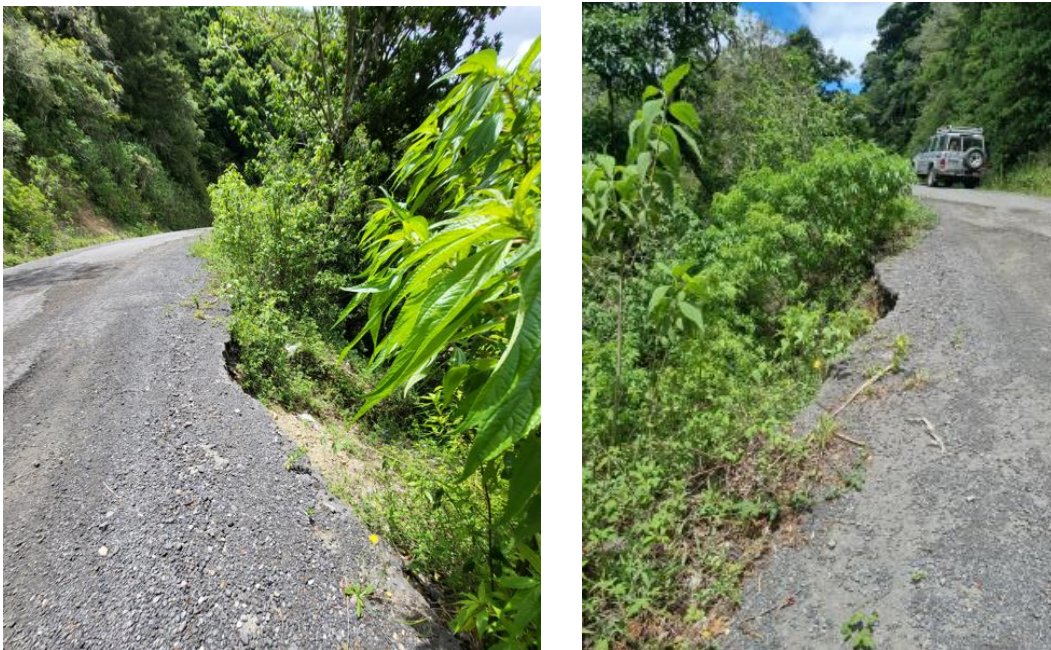
Figura 16. Punto 11, Ruta Nacional No.206.

En este sitio se identificó un deslizamiento al costado izquierdo de la vía (sentido San Miguel – Corralillo). Actualmente el deslizamiento ha provocado la pérdida de una parte del material en el borde de la vía. En este tramo el deterioro de la superficie de rueda es extenso, una parte importante del pavimento asfáltico se ha perdido y la mayor parte de la superficie está cubierta únicamente por material granular.

Analizar también la necesidad de mejorar las obras para la captación y conducción del agua de escorrentía en este sector, con el fin de evitar mayores deterioros por este factor.

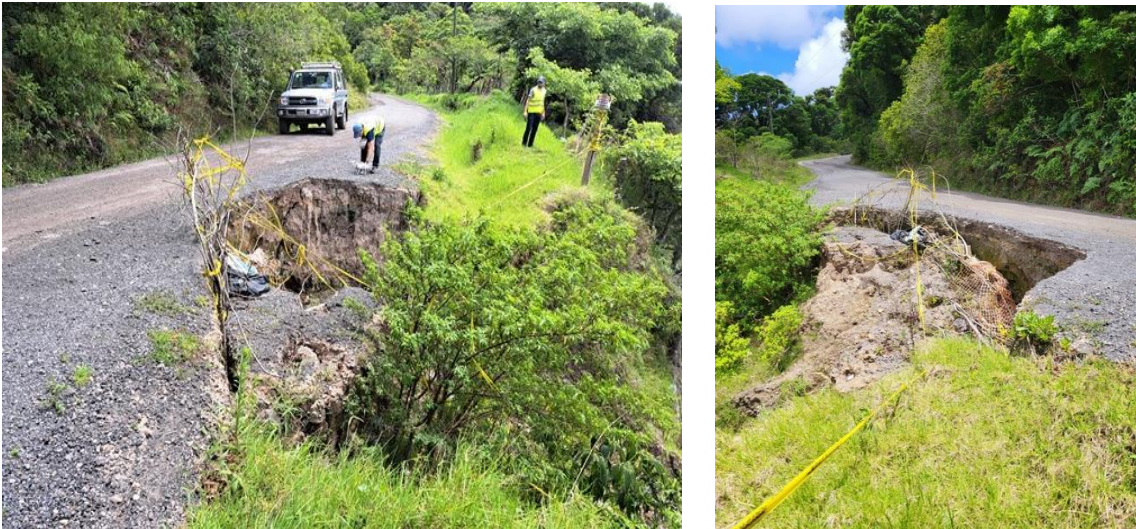
Figura 17. Punto 12, Ruta Nacional No.206.

La corona (borde superior) del deslizamiento se localiza dentro del camino, por lo que ha generado una disminución del ancho de vía disponible para el tránsito vehicular, lo que representa un riesgo para los usuarios por lesiones ante una eventual caída del vehículo hacia el deslizamiento.

Se recomienda también considerar el diseño y construcción de obras para el manejo del agua de escorrentía, con el fin de evitar el deterioro del camino y de las obras de estabilización que sean consideradas para su solución.

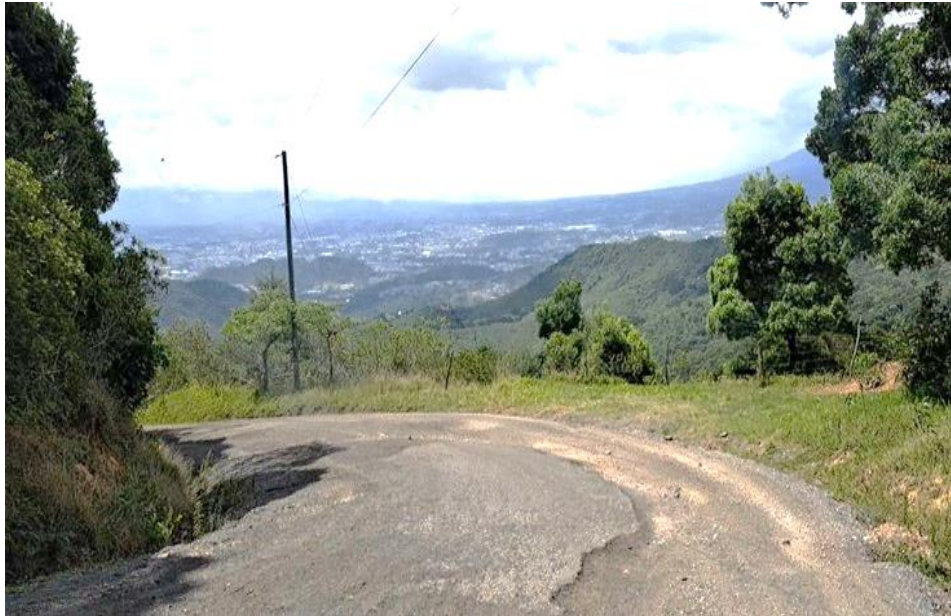
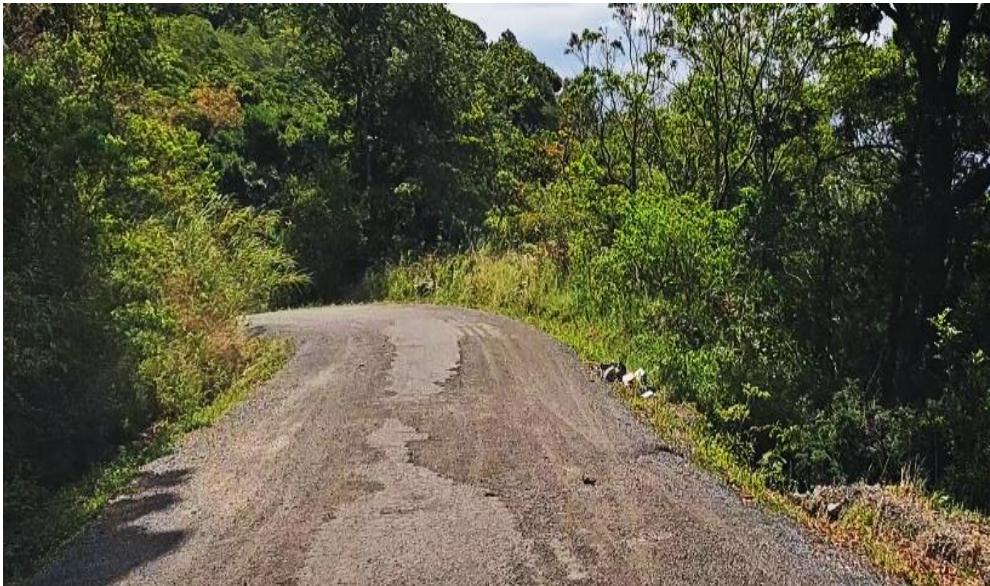
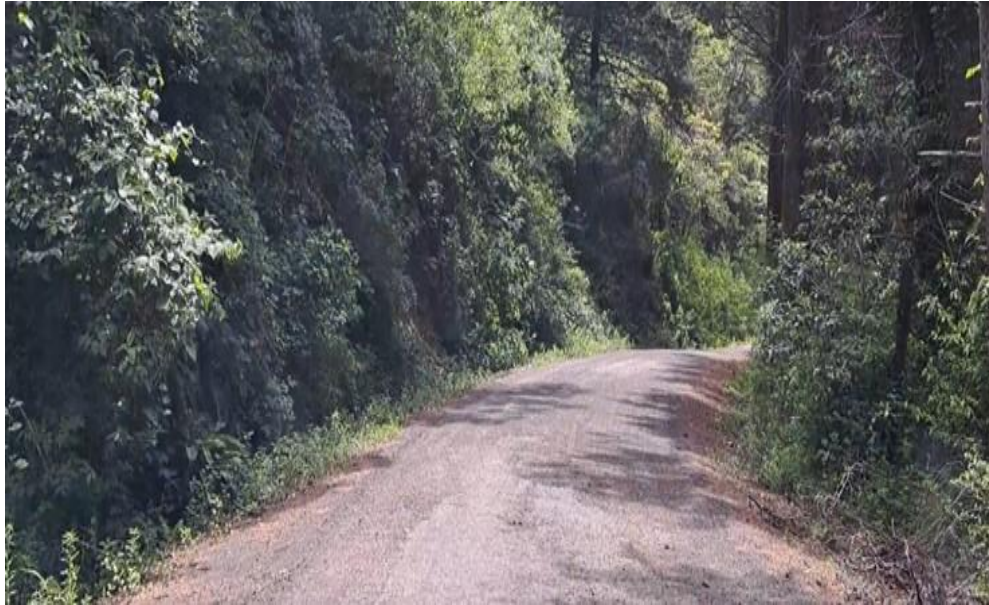
Figura 18. Ruta Nacional No.206. Sección 10230, sector de montaña. Se observa el deterioro en la carpeta asfáltica, la cual en algunos tramos ya es inexistente.

Según se puede apreciar en las fotografías de la Figura 18, existen varios tramos en esta Ruta Nacional que presentan un deterioro significativo de la superficie de ruedo.

En la gira de evaluación realizada se observó que en algunos tramos la carpeta asfáltica se ha desprendido total o parcialmente, lo que ha expuesto las capas granulares inferiores. Estas capas granulares sufren de deterioro por el paso vehicular y la acción erosiva del agua de escorrentía.

El deterioro presente en la superficie de ruedo provoca condiciones de inseguridad para los usuarios, debido a la elevada pendiente de algunos tramos en combinación con la condición suelta del material granular, lo que puede provocar la pérdida del control del vehículo en una zona de montaña con elevadas pendientes en las laderas.

Se recomienda a la Administración considerar el diseño, mantenimiento y reconstrucción del pavimento en los tramos deteriorados de la Ruta Nacional No.206. Valorar la condición de deterioro antes descrita que presenta el sector de montaña de esta ruta, principalmente la sección 10230.
