Informe: EIC-Lanamme-INF-1451-2023

### INFORME DE INSPECCIÓN DE INVENTARIO E INSPECCIÓN RUTINARIA

#### PUENTE SOBRE RUTA NACIONAL N.º 27 (INTERSECCIÓN SAN RAFAEL) CAMINO VECINAL

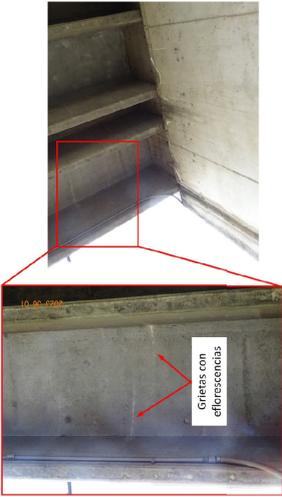
- En aproximadamente el 2 % de las vigas de concreto presforzado se observaron **grietas** de ancho moderado sin sellar con espaciamiento estimado entre 0,30 m y 0,90 m, así como **eflorescencias** a través de las grietas sin acumulación en espesor de sales de calcio en grietas o superficies (ver fotografía 7).

NOTA	GRIETAS EN UNA DIRECCIÓN CON EFLORESCENCIAS A TRAVÉS DE LAS GRIETAS	NOTA		NOTA		NOTA	
	1	1		1		1	
	6	6		6		6	
	2023	2023		2023		2023	
No.	UBICACIÓN	UBICACIÓN	UBICACIÓN	UBICACIÓN	UBICACIÓN	UBICACIÓN	UBICACIÓN
10	ALETONES BASTIÓN 2	BASTIÓN 1		BASTIÓN 2

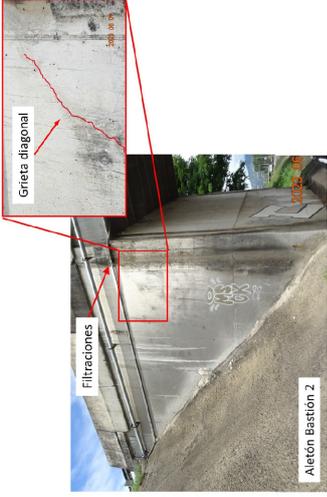
- En el aletón del costado Oeste del bastión n.º 2 se observó una **grieta** diagonal con ancho estimado entre 0,3 mm y 1,0 mm sin sellar (ver fotografía 10).
- En aproximadamente el 5 % de los aletones del bastión n.º 1 y aproximadamente el 10% de los aletones del bastión n.º 2 se observaron **filtraciones** de agua provenientes de la junta de expansión (ver fotografías 1 y 10).

NOTA	FILTRACIONES DE AGUA Y GRIETA DIAGONAL EN ALETÓN DE BASTIÓN 2	NOTA		NOTA		NOTA	
	1	1		1		1	
	6	6		6		6	
	2023	2023		2023		2023
