Informe: EIC-Lanamme-INF-1336-2023

INFORME DE INSPECCIÓN DE INVENTARIO E INSPECCIÓN RUTINARIA

PUENTE SOBRE RUTA NACIONAL N.º 27 (INTERSECCIÓN HACIENDA VIEJA) CAMINO VECINAL

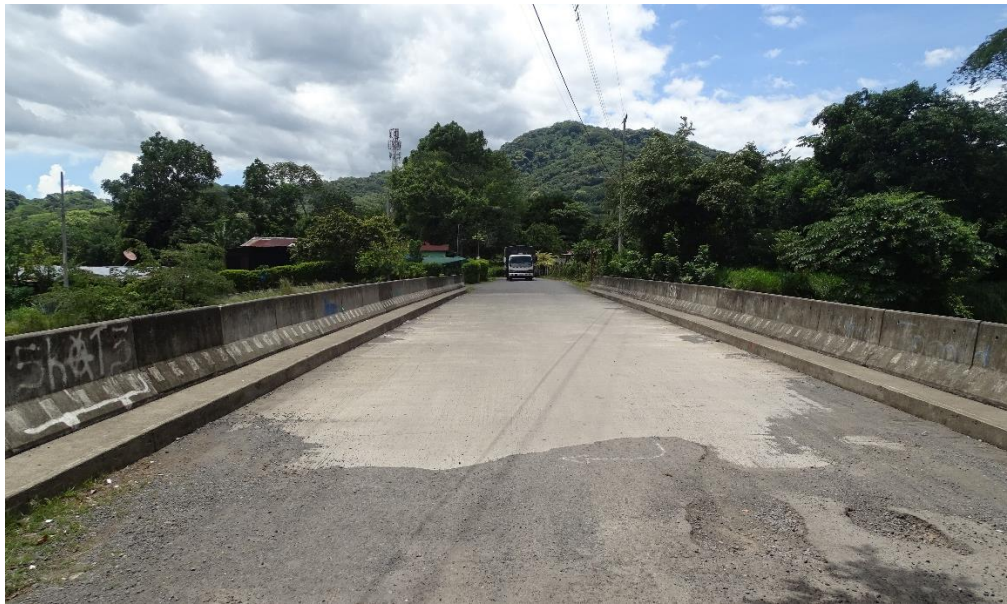
Figura 4.2. Vista a lo largo de la línea de centro del puente hacia sector de Hacienda Vieja

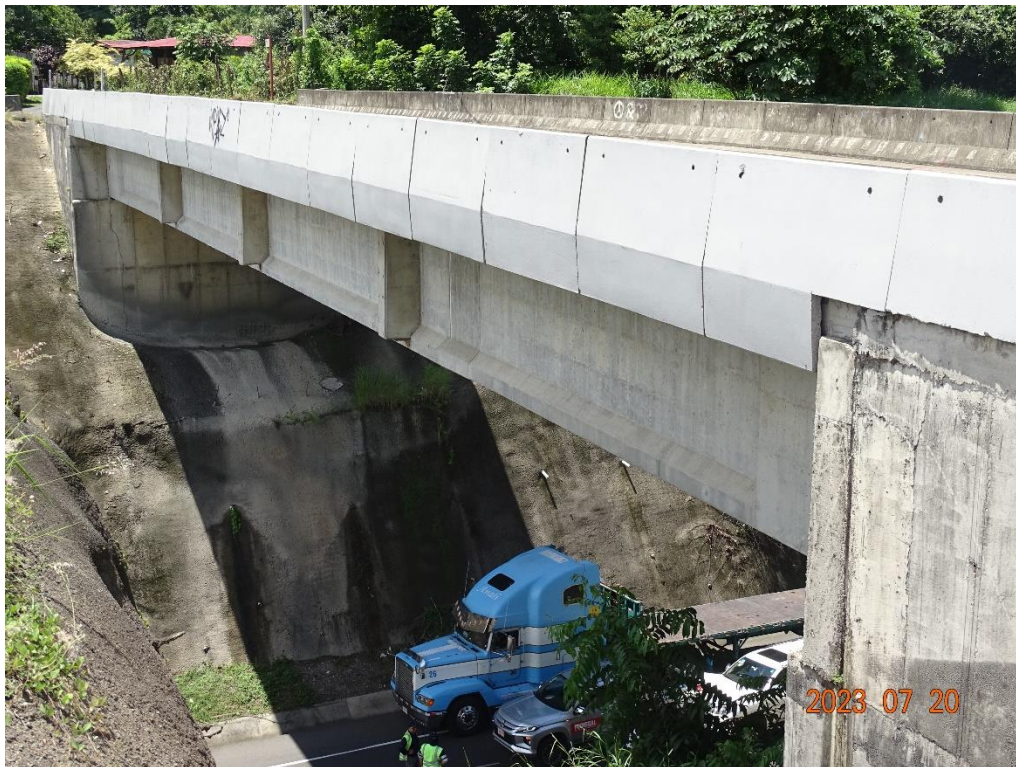
Figura 4.3. Vista lateral del costado oeste del puente
