Informe: EIC-Lanamme-INF-1493-2023

**Informe de evaluación de la condición de estabilidad de los
taludes del tramo de carretera de montaña de la Ruta
Nacional n°32
INFORME FINAL**

San José, Costa Rica
Octubre, 2023

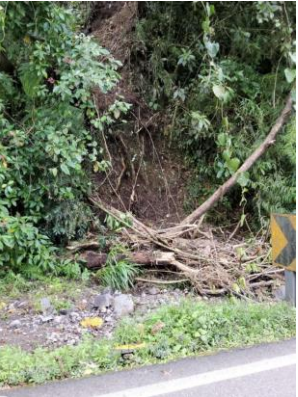
10.06920/-83.996259	2000 mm - 3000 mm	85	Escarpado	35	Suelo residual	Medianamente agrietado	Ambos	Bosque secundario	Camino carretera	Media - Evaluación específica del sitio	
	Condición del talud					Evidencia de movimiento						
	Falla en el talud	Manejo de escorrentía	Forma del talud	Presencia de agua en el talud	Flujo de agua en el talud	Árboles inclinados	Formación de coronas	Levantamiento al pie del Talud	Material caído	Grietas en el terreno		0 a 50 - Extremadamente pequeño
	Deslizamiento traslacional	No	Cóncava	En la corona	Sin flujo	No	Si	No	No	No		
	Estructuras cercanas					Redes y Puentes						
	Obras de retención	Viviendas o comercios	Vías	Tipo de vía	Cultivos	Eléctrica	Agua potable	Vehicular	Peatonal

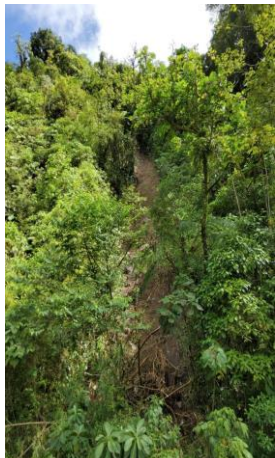
10.06926/-83.996258	2000 mm - 3000 mm	85	Escarpado	40	Compuesto (primordialmente suelo)	Sin grietas	Ambos	Bosque secundario	Camino/carretera	Media - Evaluación específica del sitio
	Condición del talud					Evidencia de movimiento					
	Falla en el talud	Manejo de escorrentía	Forma del talud	Presencia de agua en el talud	Flujo de agua en el talud	Árboles inclinados	Formación de coronas	Levantamiento al pie del Talud	Material caído	Grietas en el terreno	
	Flujo de detritos	No	Rectilínea	En la corona	Sin flujo	No	No	No	50 a 200 - Muy pequeño	No	
	Estructuras cercanas					Redes y Puentes					
	Obras de retención	Viviendas o comercios	Vías	Tipo de vía	Cultivos	Eléctrica	Agua potable	Vehicular	Peatonal

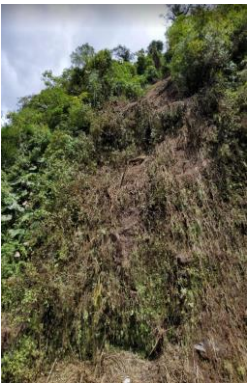
10.06813/ -83.987462	3000 mm - 4500 mm	85	Escarpado	87	Compuesto (primordialmente suelo)	Medianamente agrietado	Ambos	Bosque secundario	Camino/carretera	Media - Evaluación específica del sitio	
	Condición del talud					Evidencia de movimiento						
	Falla en el talud	Manejo de escorrentía	Forma del talud	Presencia de agua en el talud	Flujo de agua en el talud	Árboles inclinados	Formación de coronas	Levantamiento al pie del Talud	Material caído	Grietas en el terreno		50 a 200 - Muy pequeño
	Flujo de detritos	No	Compuesta	En la corona	Sin flujo	Si	No	No	No			
	Estructuras cercanas					Redes y Puentes						
	Obras de retención	Viviendas o comercios	Vías	Tipo de vía	Cultivos	Eléctrica	Agua potable	Vehicular	Peatonal

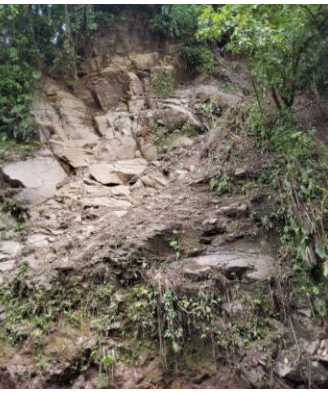
10.14630/-83.949668		4500 mm - 5500 mm	80	Escarpado	30	Roca fracturada	Medianamente fracturado	Discontinuidad con relleno	Bosque secundario	Camino/carretera	
Condición del talud					Evidencia de movimiento						
Falla en el talud		Manejo de escorrentía	Forma del talud	Presencia de agua en el talud	Flujo de agua en el talud	Árboles inclinados	Formación de coronas	Levantamiento al pie del Talud	Material caído	Grietas en el terreno	
Compuesto		No	Cóncava	En la corona	Sin flujo	Si	No	No	50 a 200 - Muy pequeño	No	
Estructuras cercanas					Redes y Puentes						
Obras de retención		Viviendas o comercios	Vías	Tipo de vía	Cultivos	Eléctrica	Agua potable	Vehicular	Peatonal		
No hay	No	Más de 15 m	Autopista	No	No	No	No	No

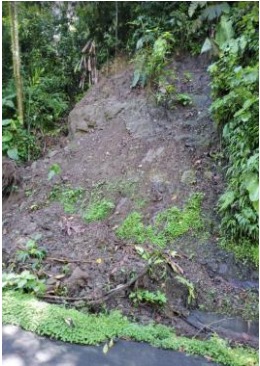
10.15348/-83.940818	4500 mm - 5500 mm	70	Escarpado	4	Roca fracturada	Medianamente fracturado	Discontinuidad sin relleno	Bosque secundario	Camino/carretera	Media - Evaluación específica del sitio	
	Condición del talud					Evidencia de movimiento						
	Falla en el talud	Manejo de escorrentía	Forma del talud	Presencia de agua en el talud	Flujo de agua en el talud	Árboles inclinados	Formación de coronas	Levantamiento al pie del Talud	Material caído	Grietas en el terreno		0 a 50-Extremadamente pequeño
	Compuesto	No	Compuesta	En la corona	Sin flujo	No	Si	No	No	No		
	Estructuras cercanas					Redes y Puentes						
	Obras de retención	Viviendas o comercios	Vías	Tipo de vía	Cultivos	Eléctrica	Agua potable	Vehicular	Peatonal

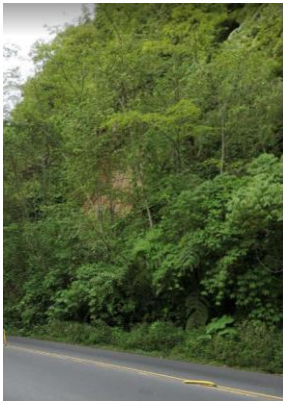
10.15527/-83.954190	3000 mm - 4500 mm	70	Escarpado	20	Roca fracturada	Medianamente fracturado	Condición masiva	Bosque secundario	Camino/carretera	Media - Evaluación específica del sitio
	Condición del talud					Evidencia de movimiento					
	Falla en el talud	Manejo de escorrentía	Forma del talud	Presencia de agua en el talud	Flujo de agua en el talud	Árboles inclinados	Formación de coronas	Levantamiento al pie del Talud	Material caído	Grietas en el terreno	
	Compuesto	No	Compuesta	A media altura	Sin flujo	No	No	No	200 a 500 - Pequeño	No	
	Estructuras cercanas					Redes y Puentes					
	Obras de retención	Viviendas o comercios	Vías	Tipo de vía	Cultivos	Eléctrica	Agua potable	Vehicular	Peatonal

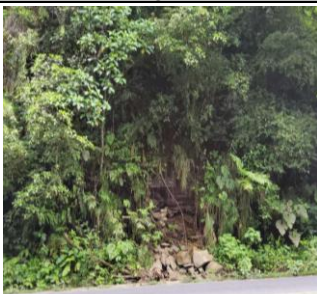
10.157977/-83.954730	3000 mm - 4500 mm	70	Escarpado	40	Roca fracturada	Medianamente fracturado	Discontinuidad sin relleno	Arbustos	Camino/carretera	
	Condición del talud					Evidencia de movimiento					
	Falla en el talud	Manejo de escorrentía	Forma del talud	Presencia de agua en el talud	Flujo de agua en el talud	Árboles inclinados	Formación de coronas	Levantamiento al pie del Talud	Material caído	Grietas en el terreno	
	Compuesto	No	Rectilínea	A media altura	Sin flujo	No	No	No	No	No	
	Estructuras cercanas					Redes y Puentes					
	Obras de retención	Viviendas o comercios	Vías	Tipo de vía	Cultivos	Eléctrica	Agua potable	Vehicular	Peatonal		
No hay	No	Más de 15 m	Arterial	No	No	No	No	No

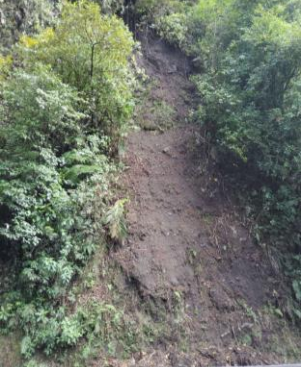
10.067786/ -84.003723	3000 mm - 4500 mm	85	Escarpado	20	Compuesto (primordialmente suelo)	Medianamente agrietado	Ambos	Bosque secundario	Camino/carretera	Media - Evaluación específica del sitio	
	Condición del talud					Evidencia de movimiento						
	Falla en el talud	Manejo de escorrentía	Forma del talud	Presencia de agua en el talud	Flujo de agua en el talud	Árboles inclinados	Formación de coronas	Levantamiento al pie del Talud	Material caído	Grietas en el terreno		
	No	No	Rectilínea	En la corona	Sin flujo	No	No	No	No	No		
	Estructuras cercanas					Redes y Puentes						
	Obras de retención	Viviendas o comercios	Vías	Tipo de vía	Cultivos	Eléctrica	Agua potable	Vehicular	Peatonal

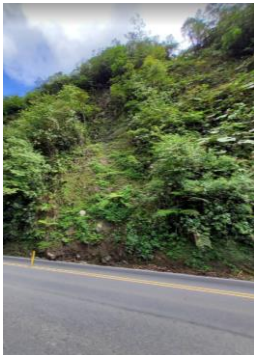
10.06787/-84.003401	3000 mm - 4500 mm	85	Escarpado	45	Compuesto (primordialmente roca)	Poco fracturado	Condición masiva	Bosque secundario	Camino/carretera	Media - Evaluación específica del sitio	
	Condición del talud					Evidencia de movimiento						
	Falla en el talud	Manejo de escorrentía	Forma del talud	Presencia de agua en el talud	Flujo de agua en el talud	Árboles inclinados	Formación de coronas	Levantamiento al pie del Talud	Material caído	Grietas en el terreno		
	No	No	Rectilínea	En la corona	Sin flujo	No	No	No	No	No		
	Estructuras cercanas					Redes y Puentes						
	Obras de retención	Viviendas o comercios	Vías	Tipo de vía	Cultivos	Eléctrica	Agua potable	Vehicular	Peatonal

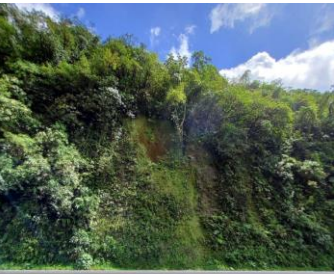
10.07007/-84.000440	3000 mm - 4500 mm	85	Escarpado	35	Compuesto (primordialmente roca)	Poco fracturado	Condición masiva	Bosque secundario	Camino/carretera	Media - Evaluación específica del sitio	
	Condición del talud					Evidencia de movimiento						
	Falla en el talud	Manejo de escorrentía	Forma del talud	Presencia de agua en el talud	Flujo de agua en el talud	Árboles inclinados	Formación de coronas	Levantamiento al pie del Talud	Material caído	Grietas en el terreno		
	No	No	Rectilínea	En la corona	Sin flujo	No	No	No	No	No		
	Estructuras cercanas					Redes y Puentes						
	Obras de retención	Viviendas o comercios	Vías	Tipo de vía	Cultivos	Eléctrica	Agua potable	Vehicular	Peatonal

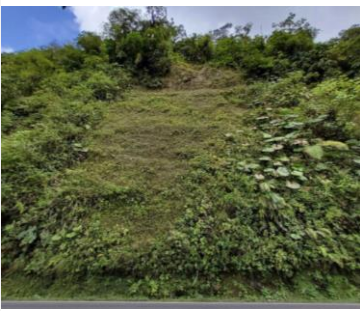
10.07052/-83.984490	3000 mm - 4500 mm	85	Escarpado	45	Compuesto (primordialmente roca)	Poco fracturado	Condición masiva	Bosque secundario	Camino/carretera	Media - Evaluación específica del sitio	
	Condición del talud					Evidencia de movimiento						
	Falla en el talud	Manejo de escorrentía	Forma del talud	Presencia de agua en el talud	Flujo de agua en el talud	Árboles inclinados	Formación de coronas	Levantamiento al pie del Talud	Material caído	Grietas en el terreno		
	No	No	Rectilínea	En la corona	Sin flujo	No	No	No	No	No		
	Estructuras cercanas					Redes y Puentes						
	Obras de retención	Viviendas o comercios	Vías	Tipo de vía	Cultivos	Eléctrica	Agua potable	Vehicular	Peatonal

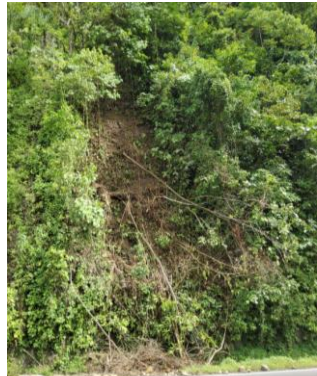
10.192127/-83.905577	4500 mm - 5500 mm	85	Escarpado	25	Compuesto (primordialmente suelo)	Sin grietas	Ambos	Pastos Naturales	Camino/carretera	Media - Evaluación específica del sitio	
	Condición del talud					Evidencia de movimiento						
	Falla en el talud	Manejo de escorrentía	Forma del talud	Presencia de agua en el talud	Flujo de agua en el talud	Árboles inclinados	Formación de coronas	Levantamiento al pie del Talud	Material caído	Grietas en el terreno		
	Deslizamiento traslacional	No	Rectilínea	En la corona	Sin flujo	Si	No	No	0 a 50 - Extremadamente pequeño	No		
	Estructuras cercanas					Redes y Puentes						
	Obras de retención	Viviendas o comercios	Vías	Tipo de vía	Cultivos	Eléctrica	Agua potable	Vehicular	Peatonal

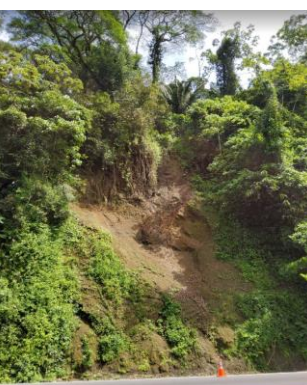
10.18266/-83.920683	4500 mm - 5500 mm	80	Escarpado	25	Suelo residual	Medianamente agrietado	Cohesivo	Bosque secundario	Camino/carretera	Alta - requiere análisis profundo según condición del talud	
	Condición del talud					Evidencia de movimiento						
	Falla en el talud	Manejo de escorrentía	Forma del talud	Presencia de agua en el talud	Flujo de agua en el talud	Árboles inclinados	Formación de coronas	Levantamiento o al pie del Talud	Material caído	Grietas en el terreno		
	Compuesto	No	Compuesta	En la corona	Sin flujo	No	No	No	200 a 500 - Pequeño	No		
	Estructuras cercanas					Redes y Puentes						
	Obras de retención	Viviendas o comercios	Vías	Tipo de vía	Cultivos	Eléctrica	Agua potable	Vehicular	Peatonal

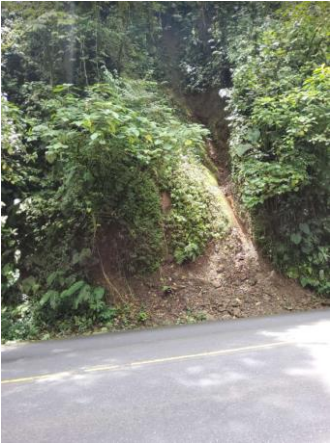
10.12783/-83.966515	3000 mm - 4500 mm	65	Escarpado	15	Compuesto (primordialmente roca)	Poco fracturado	Discontinuidad sin relleno	Bosque secundario	Camino/carretera	Media - Evaluación específica del sitio	
	Condición del talud					Evidencia de movimiento						
	Falla en el talud	Manejo de escorrentía	Forma del talud	Presencia de agua en el talud	Flujo de agua en el talud	Árboles inclinados	Formación de coronas	Levantamiento al pie del Talud	Material caído	Grietas en el terreno		0 a 50 - Extremadamente pequeño
	Cuña	No	Rectilínea	En la corona	Sin flujo	Si	No	No	No	No		
	Estructuras cercanas					Redes y Puentes						
	Obras de retención	Viviendas o comercios	Vías	Tipo de vía	Cultivos	Eléctrica	Agua potable	Vehicular	Peatonal

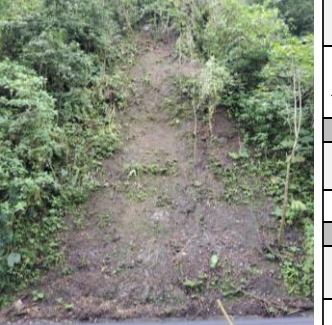
10.10504/-83.975995	3000 mm - 4500 mm	85	Escarpado	25	Compuesto (primordialmente roca)	Poco fracturado	Discontinuidad sin relleno	Bosque secundario	Camino/carretera	Media - Evaluación específica del sitio	
	Condición del talud					Evidencia de movimiento						
	Falla en el talud	Manejo de escorrentía	Forma del talud	Presencia de agua en el talud	Flujo de agua en el talud	Árboles inclinados	Formación de coronas	Levantamiento al pie del Talud	Material caído	Grietas en el terreno		No
	Planar	No	Rectilínea	En la corona	Sin flujo	No	No	No	No	No		
	Estructuras cercanas					Redes y Puentes						
	Obras de retención	Viviendas o comercios	Vías	Tipo de vía	Cultivos	Eléctrica	Agua potable	Vehicular	Peatonal

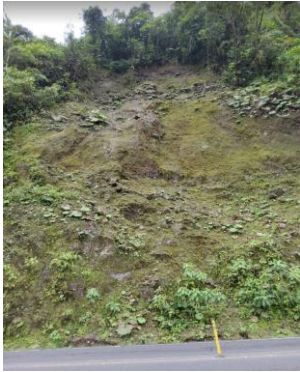
Figura 30

10.08088/-83.982551	2000 mm - 3000 mm	80	Escarpado	35	Roca fracturada	Poco fracturado	Discontinuidad sin relleno	Bosque secundario	Camino/carretera	Media - Evaluación específica del sitio	
	Condición del talud					Evidencia de movimiento						
	Falla en el talud	Manejo de escorrentía	Forma del talud	Presencia de agua en el talud	Flujo de agua en el talud	Árboles inclinados	Formación de coronas	Levantamiento al pie del Talud	Material caído	Grietas en el terreno		
	No	No	Compuesta	En la corona	Sin flujo	No	No	No	No	No		
	Estructuras cercanas					Redes y Puentes						
	Obras de retención	Viviendas o comercios	Vías	Tipo de vía	Cultivos	Eléctrica	Agua potable	Vehicular	Peatonal			
	No hay	No	Más de 15 m	Autopista	No	No	No	No	No

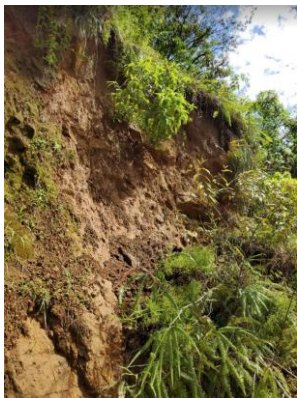
10.19484/-83.901371	2000 mm - 3000 mm	45		5	Compuesto (primordialmente suelo)	Medianamente agrietado	Cohesivo	Arbustos	Terreno natural	Baja - Recomendaciones generales
	Condición del talud					Evidencia de movimiento					
	Falla en el talud	Manejo de escorrentía	Forma del talud	Presencia de agua en el talud	Flujo de agua en el talud	Árboles inclinados	Formación de coronas	Levantamiento al pie del Talud	Material caído	Grietas en el terreno	
	Deslizamiento rotacional	No	Cóncava	Seco	Sin flujo	No	No	No	0 a 50 - Extremadamente pequeño	Grietas alrededor del talud	
	Estructuras cercanas					Redes y Puentes					
	Obras de retención	Viviendas o comercios	Vías	Tipo de vía	Cultivos	Eléctrica	Agua potable	Vehicular	Peatonal

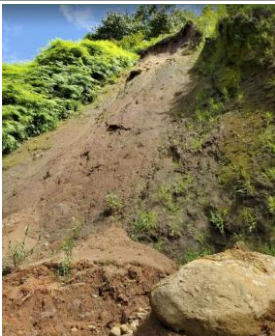
10.19421/-83.902299	3000 mm - 4500 mm	60	Escarpado	20	Compuesto (primordialmente suelo)	Sin grietas	Ambos	Arbustos	Bosque	Media - Evaluación específica del sitio
	Condición del talud					Evidencia de movimiento					
	Falla en el talud	Manejo de escorrentía	Forma del talud	Presencia de agua en el talud	Flujo de agua en el talud	Árboles inclinados	Formación de coronas	Levantamiento al pie del Talud	Material caído	Grietas en el terreno	
	Deslizamiento rotacional	No	Rectilínea	Seco	Sin flujo	No	No	No	0 a 50 - Extremadamente pequeño	No	
	Estructuras cercanas					Redes y Puentes					
	Obras de retención	Viviendas o comercios	Vías	Tipo de vía	Cultivos	Eléctrica	Agua potable	Vehicular	Peatonal

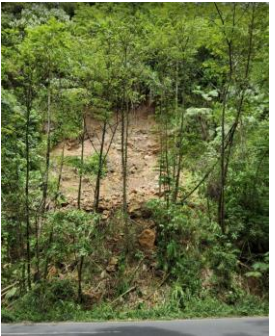
10.15489/-83.954240	3000 mm - 4500 mm	65	Escarpado	25	Roca fracturada	Medianamente fracturado	Discontinuidad sin relleno	Bosque secundario	Bosque	Media - Evaluación específica del sitio	
	Condición del talud					Evidencia de movimiento						
	Falla en el talud	Manejo de escorrentía	Forma del talud	Presencia de agua en el talud	Flujo de agua en el talud	Árboles inclinados	Formación de coronas	Levantamiento al pie del Talud	Material caído	Grietas en el terreno		Grietas alrededor del talud
	Compuesto	No	Cóncava	A media altura	Sin flujo	Si	No	No	0 a 50 - Extremadamente pequeño			
	Estructuras cercanas					Redes y Puentes						
	Obras de retención	Viviendas o comercios	Vías	Tipo de vía	Cultivos	Eléctrica	Agua potable	Vehicular	Peatonal

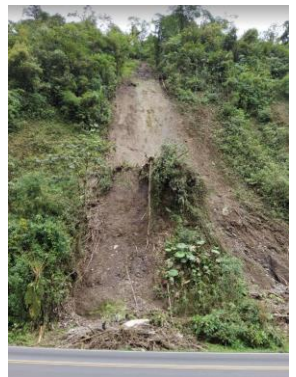
10.06927/-83.997523	3000 mm - 4500 mm	75	Escarpado	250	Compuesto (primordialmente suelo)	Fallado	Ambos	Bosque primario	Bosque	Media - Evaluación específica del sitio	
	Condición del talud					Evidencia de movimiento						
	Falla en el talud	Manejo de escorrentía	Forma del talud	Presencia de agua en el talud	Flujo de agua en el talud	Árboles inclinados	Formación de coronas	Levantamiento al pie del Talud	Material caído	Grietas en el terreno		Grietas alrededor del talud
	Deslizamiento traslacional	No	Rectilínea	Seco	Sin flujo	Si	Si	No	5000 a 50000 - Medianamente grande			
	Estructuras cercanas					Redes y Puentes						
	Obras de retención	Viviendas o comercios	Vías	Tipo de vía	Cultivos	Eléctrica	Agua potable	Vehicular	Peatonal

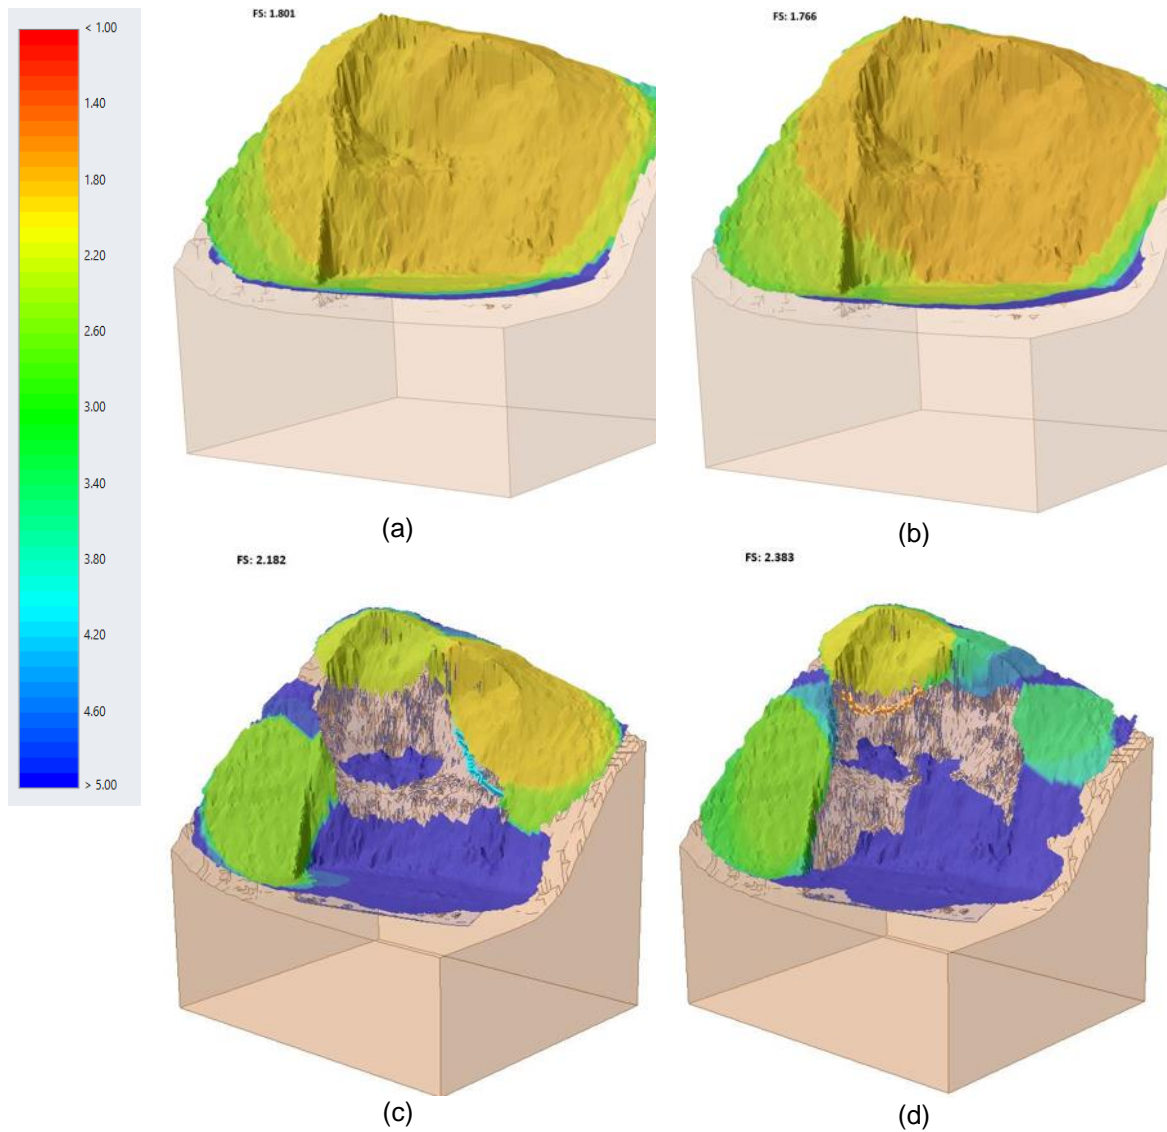
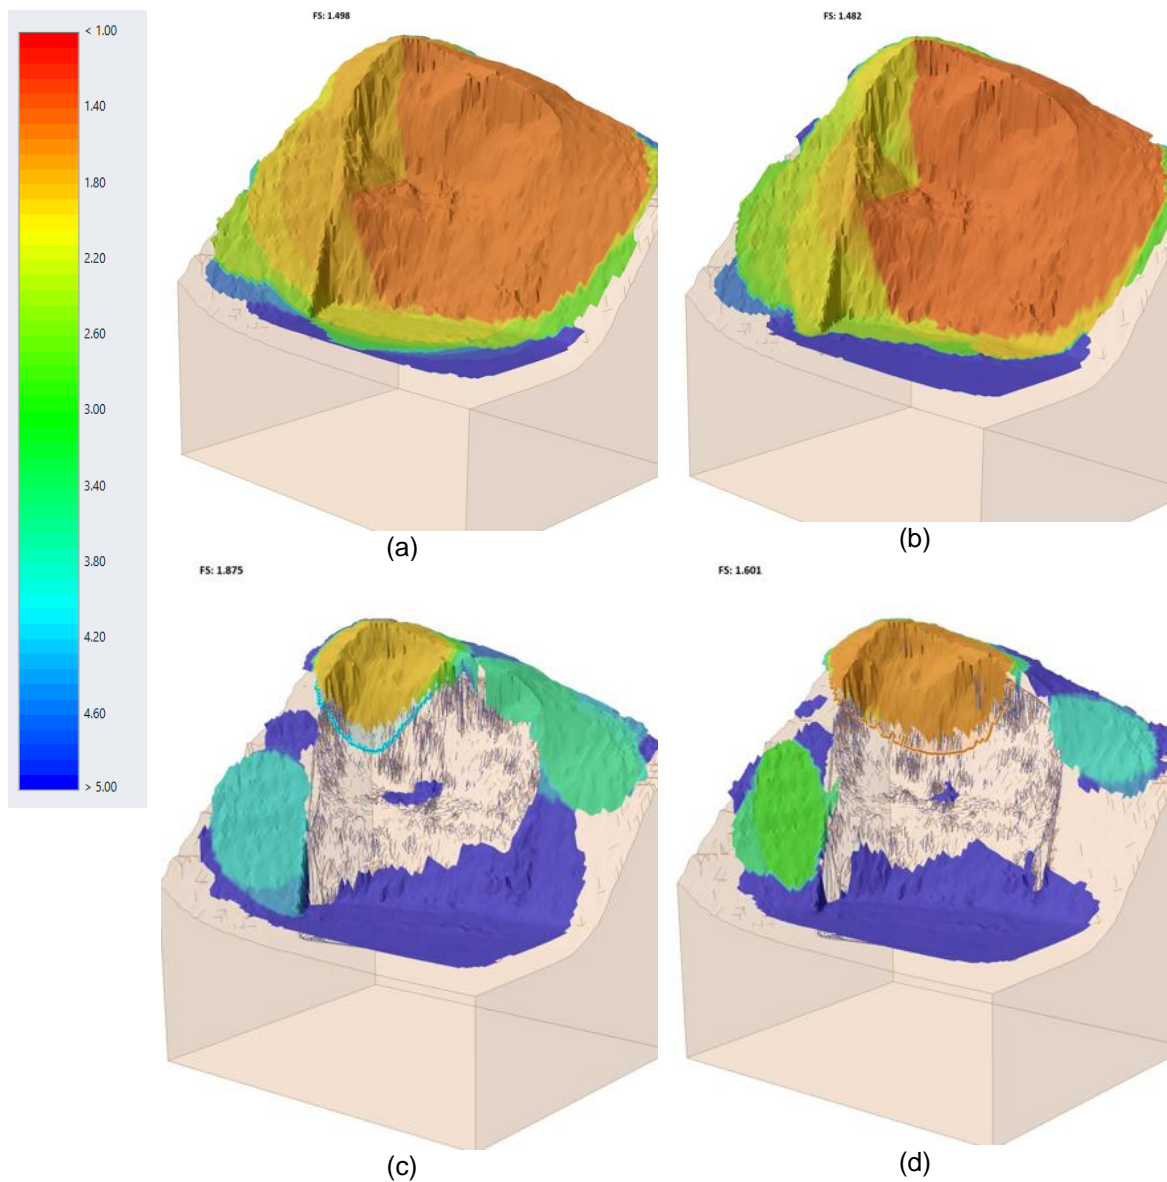
Figura 40

Al analizar los resultados obtenidos en este modelo, es posible observar cómo, partiendo de las suposiciones de los materiales que conforman el talud, tanto para la condición estática como para la condición pseudo estática, la saturación del medio despliegan un leve incremento en los factores de seguridad obtenidos.

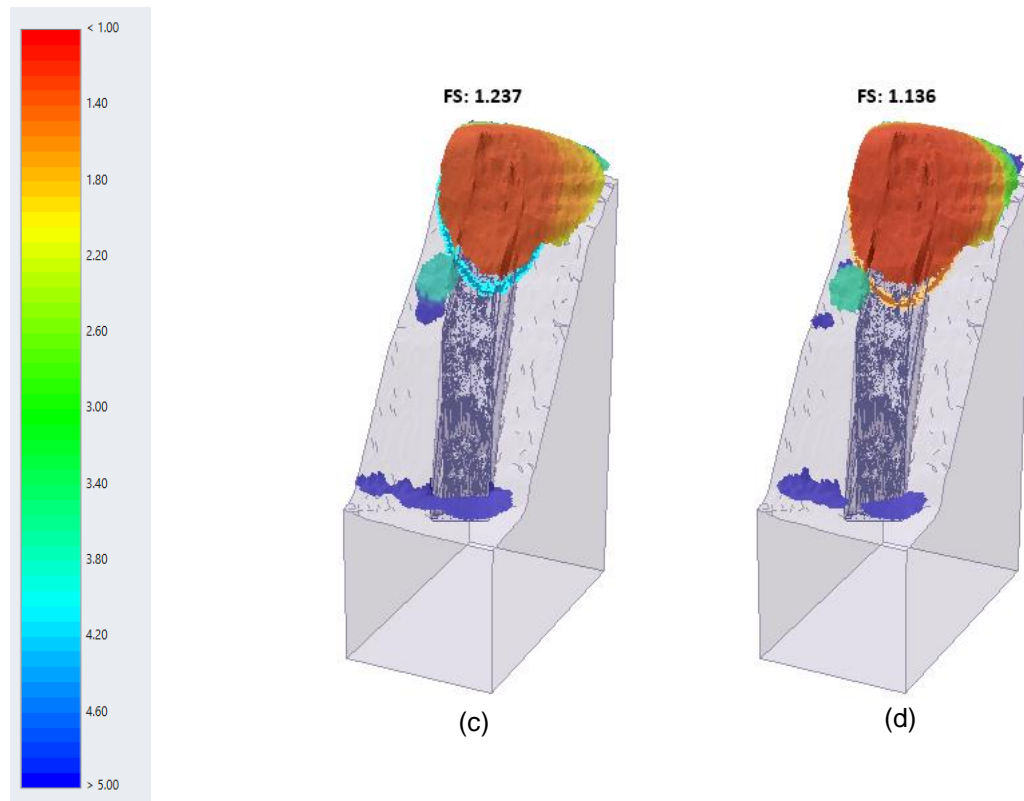
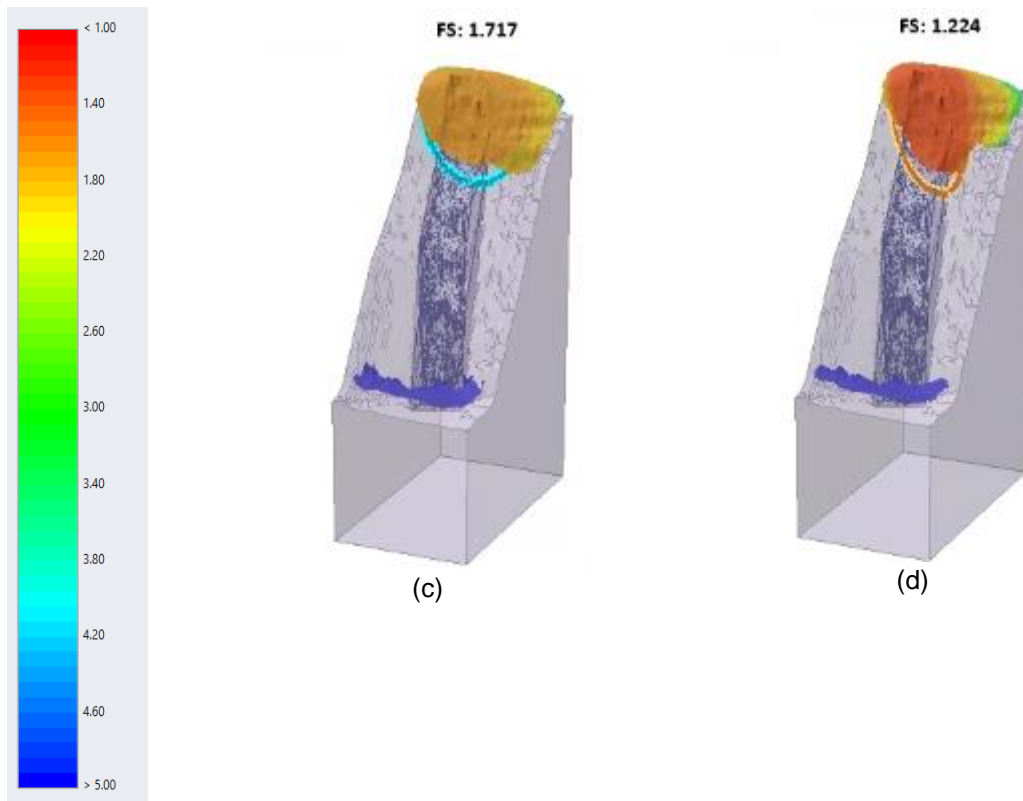
Figura 42

El sitio del modelo 2, despliega resultados de factores de seguridad adecuados para la metodología de equilibrio límite, sin embargo, en la condición estática no cumple con los valores mínimos requeridos en el CGTLCR. En este caso se presenta un incremento de los factores de seguridad al aplicar una carga de sismo con aceleración de 0,15g en condición saturada. Este fenómeno es poco usual y puede estar asociado al efecto de las cargas dinámicas en algunos suelos cohesivos y sueltos que ocasionan una mejora en la compactación del medio. Sin embargo, se considera apropiado realizar los análisis de estabilidad considerando propiedades geomecánicas específicas del sitio, ya que estos análisis parten de suposiciones y referencias anteriormente descritas.

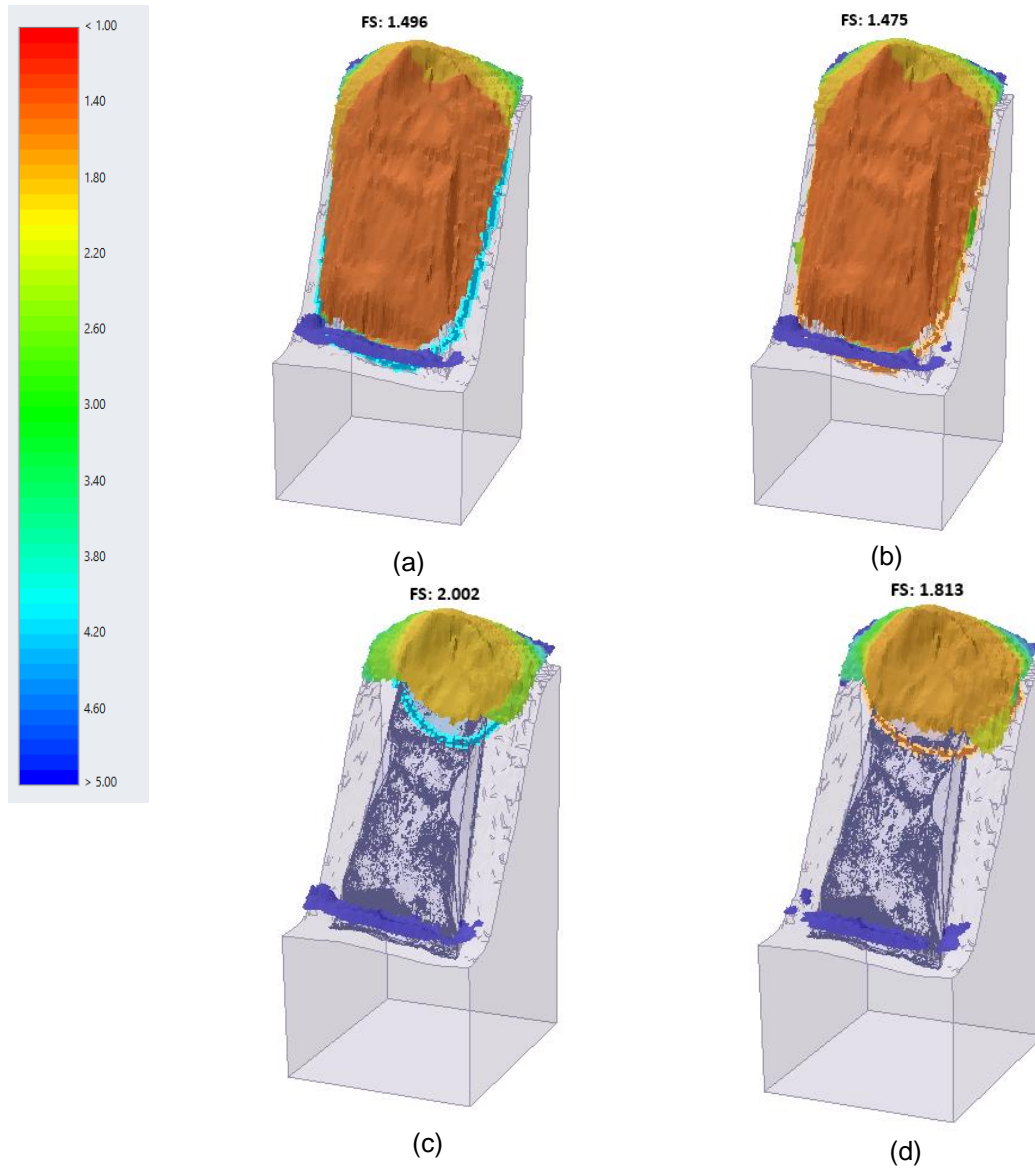
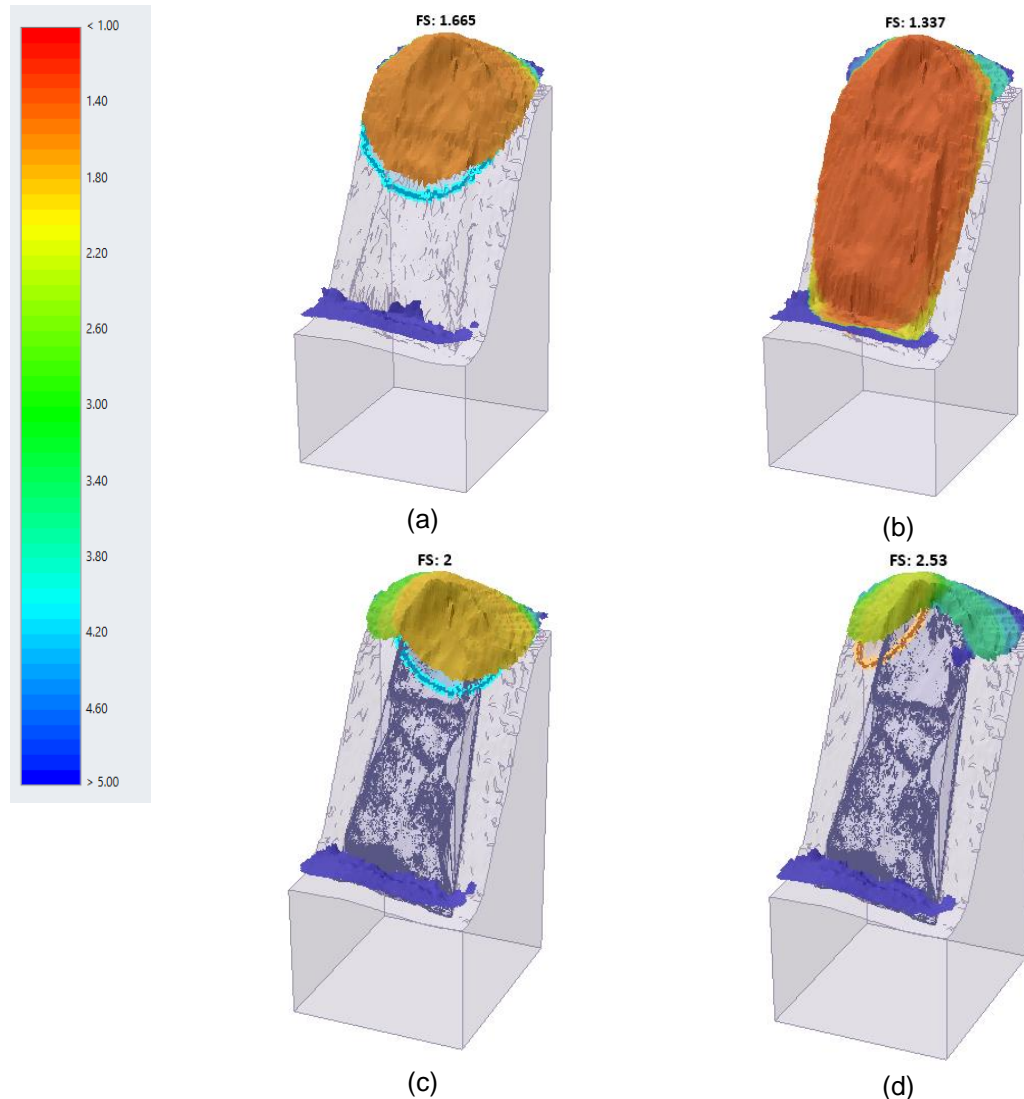
Figura 44

Como se observa en los resultados obtenidos para el análisis del modelo 3, se presenta un comportamiento similar al modelo 2, para el cual la condición de análisis pseudo estática despliega valores ligeramente mayores, así como el incremento de los FS al considerar el talud saturado. Como se mencionó anteriormente, esto puede estar relacionado a la conformación de los materiales supuestos para el análisis. Por lo tanto, se considera importante realizar análisis con las propiedades geomecánicas de los materiales específicas para este sitio. No obstante, el talud cumple con los valores mínimos de FS indicados en la normativa costarricense, los cual es consecuente con lo observado en campo, ya que el sitio no ha presentado desmejoras en el tiempo de este estudio.

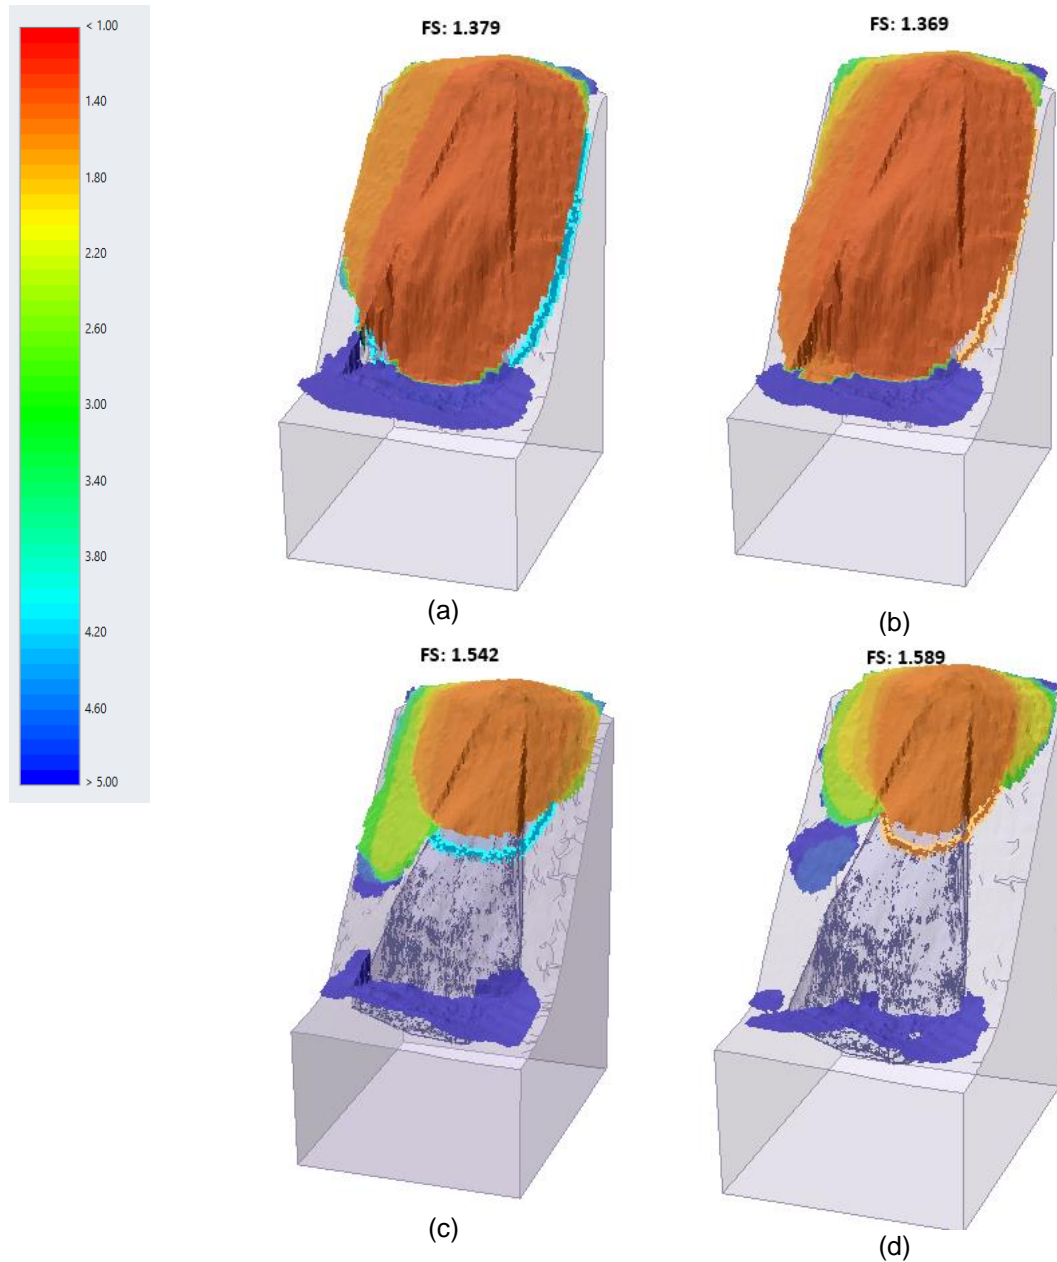
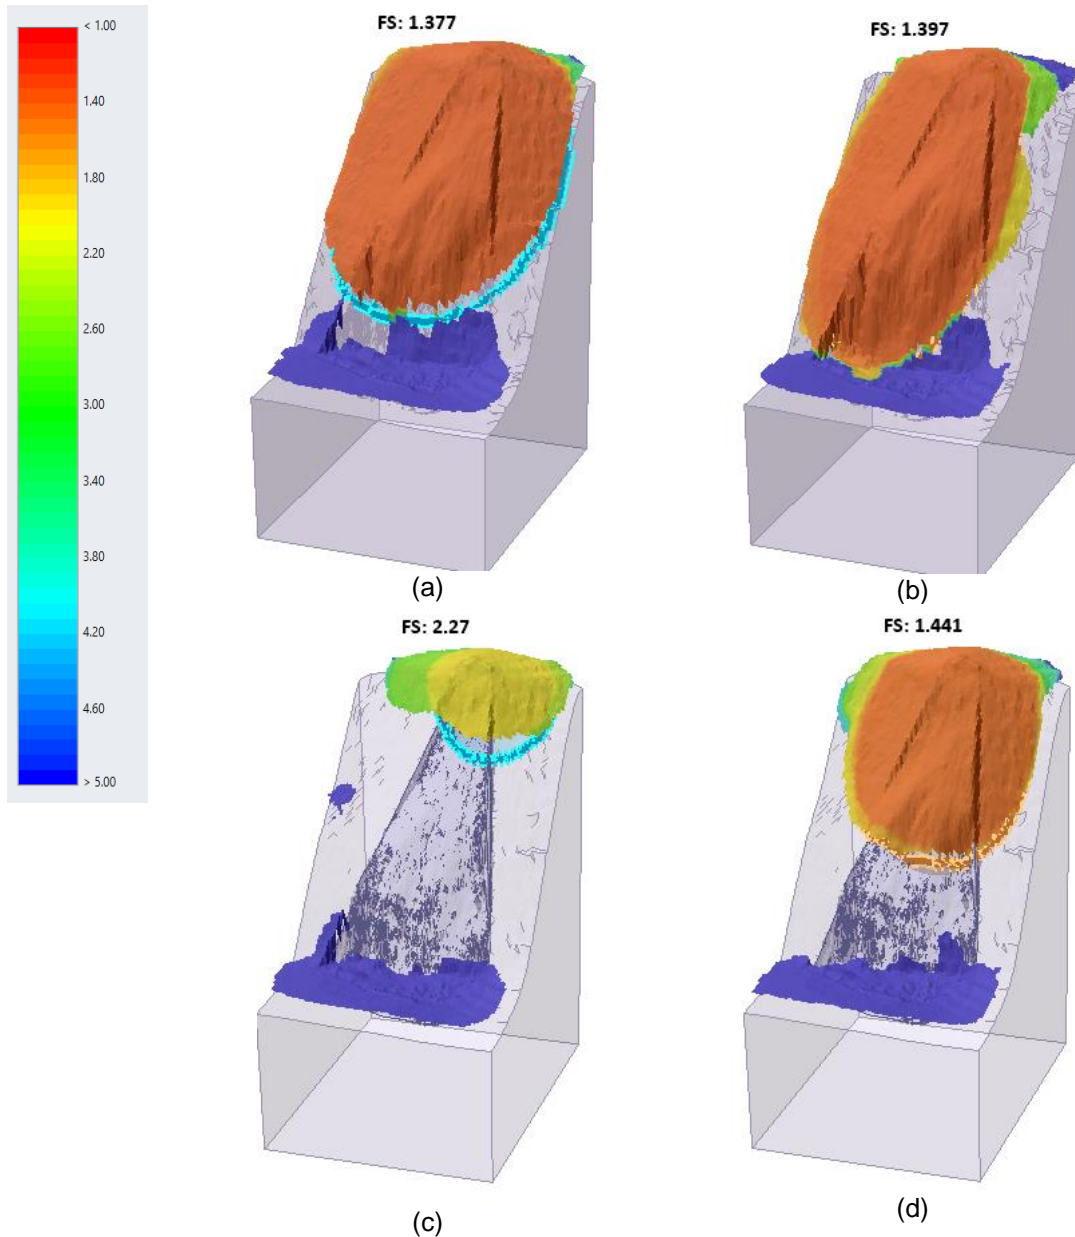
Figura 46

Como se observa en los resultados obtenidos para el análisis del modelo 4, se presenta un comportamiento similar a los descritos en modelos anteriores, para el cual la condición de análisis pseudo estática despliega valores ligeramente mayores, así como el incremento de los FS al considerar el talud saturado. Como se mencionó anteriormente, esto puede estar relacionado a la conformación de los materiales supuestos para el análisis.

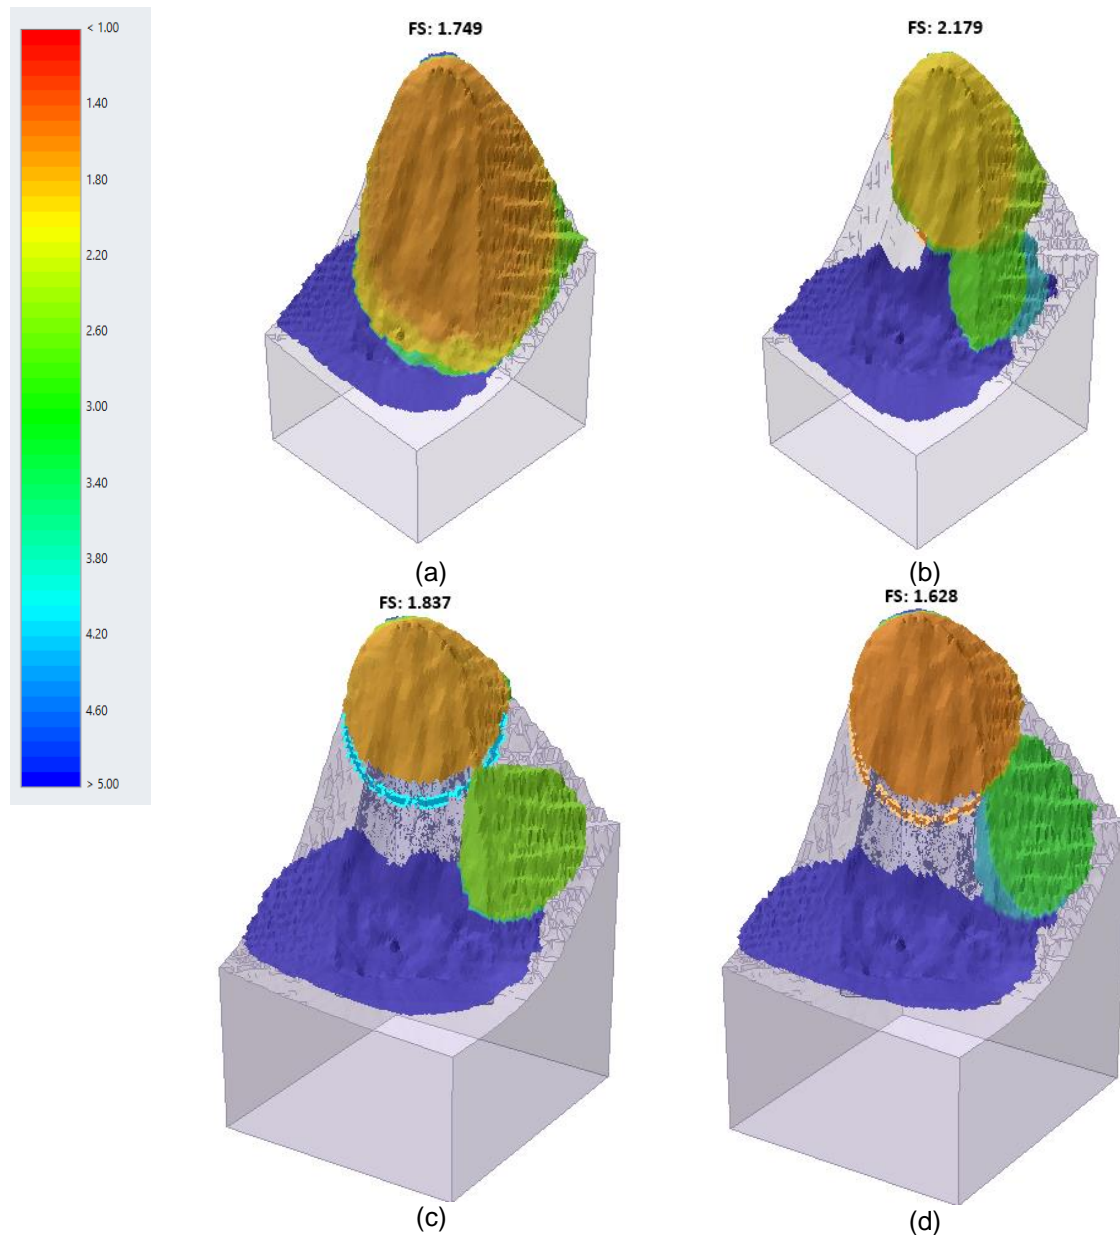
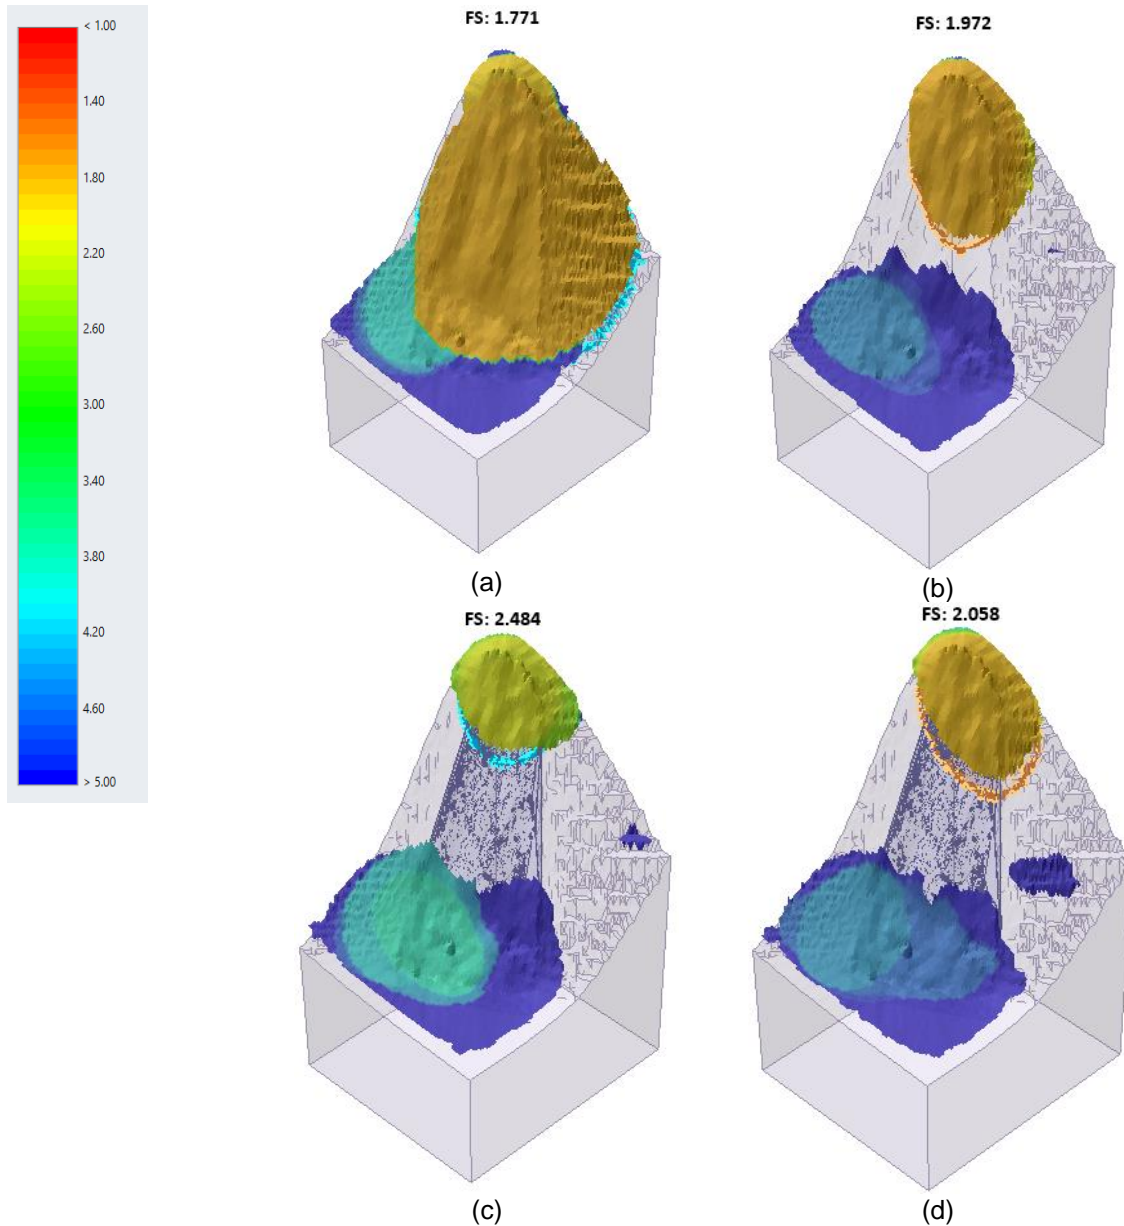
Figura 48

Los resultados de los factores de seguridad obtenidos para el modelo 5 se consideran aceptables desde el punto de vista de la metodología de equilibrio límite, además cumplen con los valores mínimos requeridos en el CGTLCR para las condiciones de análisis estáticas y pseudo estáticas. Dicha situación es concordante con la condición en campo del sitio ya que, durante el período de análisis de este informe, el sitio no ha presentado desmejora. Cabe resaltar que, para este análisis al igual que en casos anteriormente mencionados, se observa el incremento de los FS al considerar el estado saturado del suelo, como ya se mencionó, esta condición puede estar asociada a la

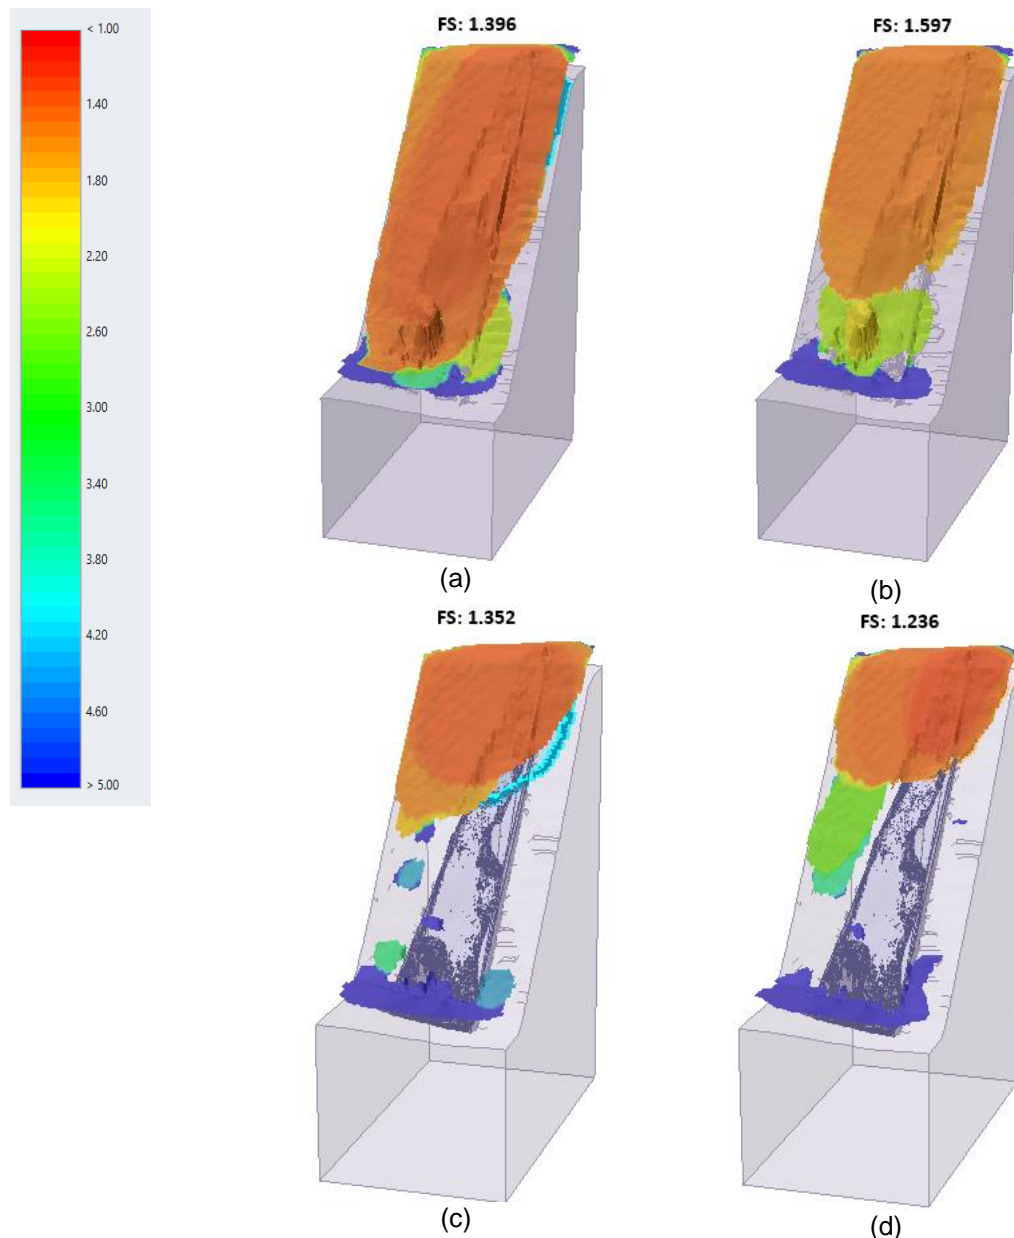
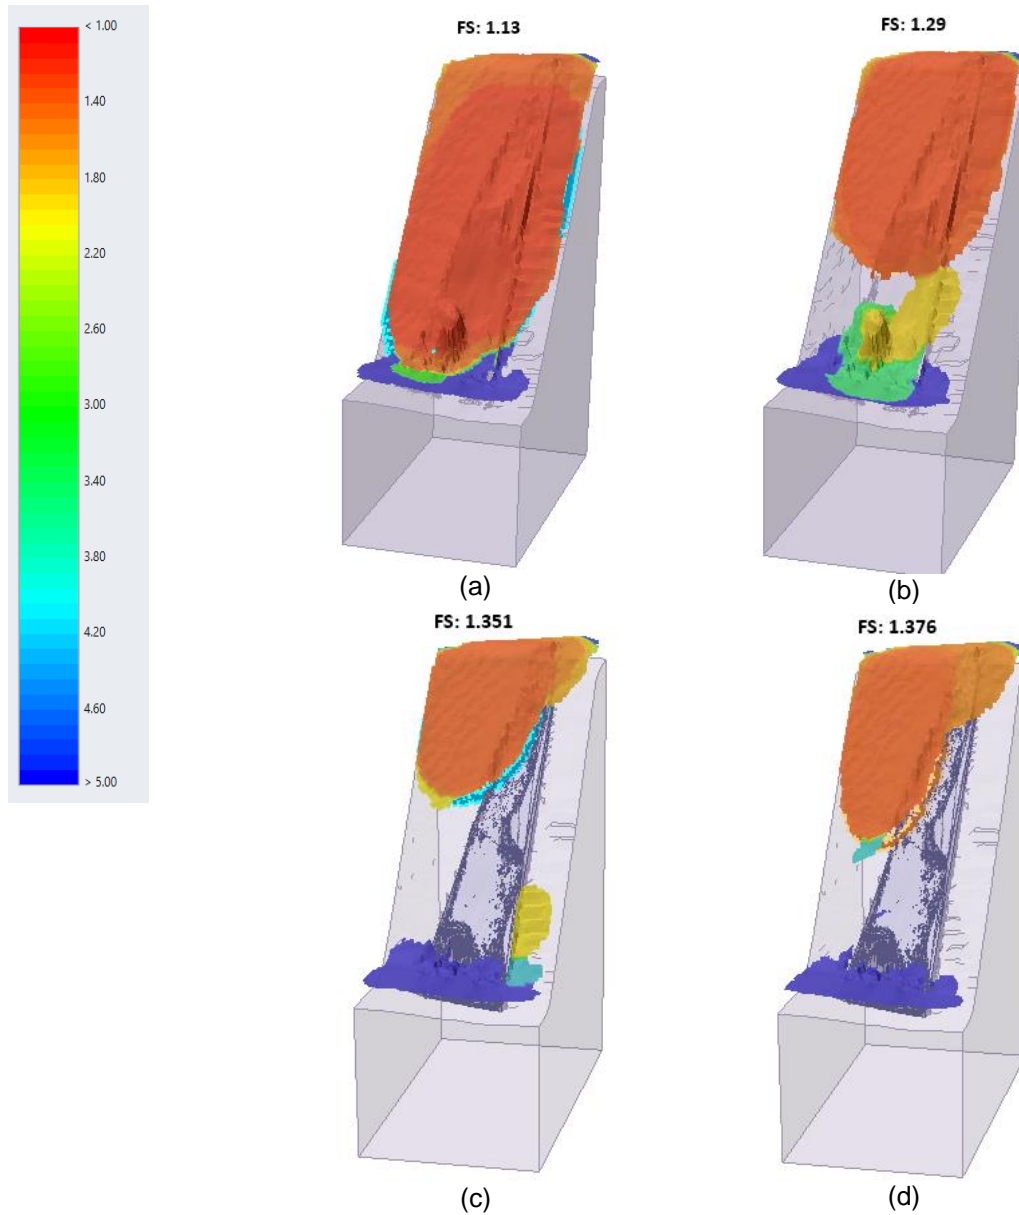
Figura 50

Los resultados de los factores de seguridad ante deslizamiento del modelo 6 en términos del método de equilibrio límite se consideran adecuados, sin embargo, no cumplen en condición estática con los valores mínimos recomendados en el CGTLCR así como, para la condición seca del análisis pseudo estático. Si bien el talud se estima estable, se considera apropiado implementar medidas que favorezcan la estabilidad del talud, como lo es el manejo de aguas de escorrentía superficial, así como realizar los análisis tomando en consideración los parámetros geomecánicas específicos del sitio.
