Informe: EIC-Lanamme-INF-1493-2023

**Informe de evaluación de la condición de estabilidad de los
taludes del tramo de carretera de montaña de la Ruta
Nacional n°32
INFORME FINAL**

San José, Costa Rica
Octubre, 2023

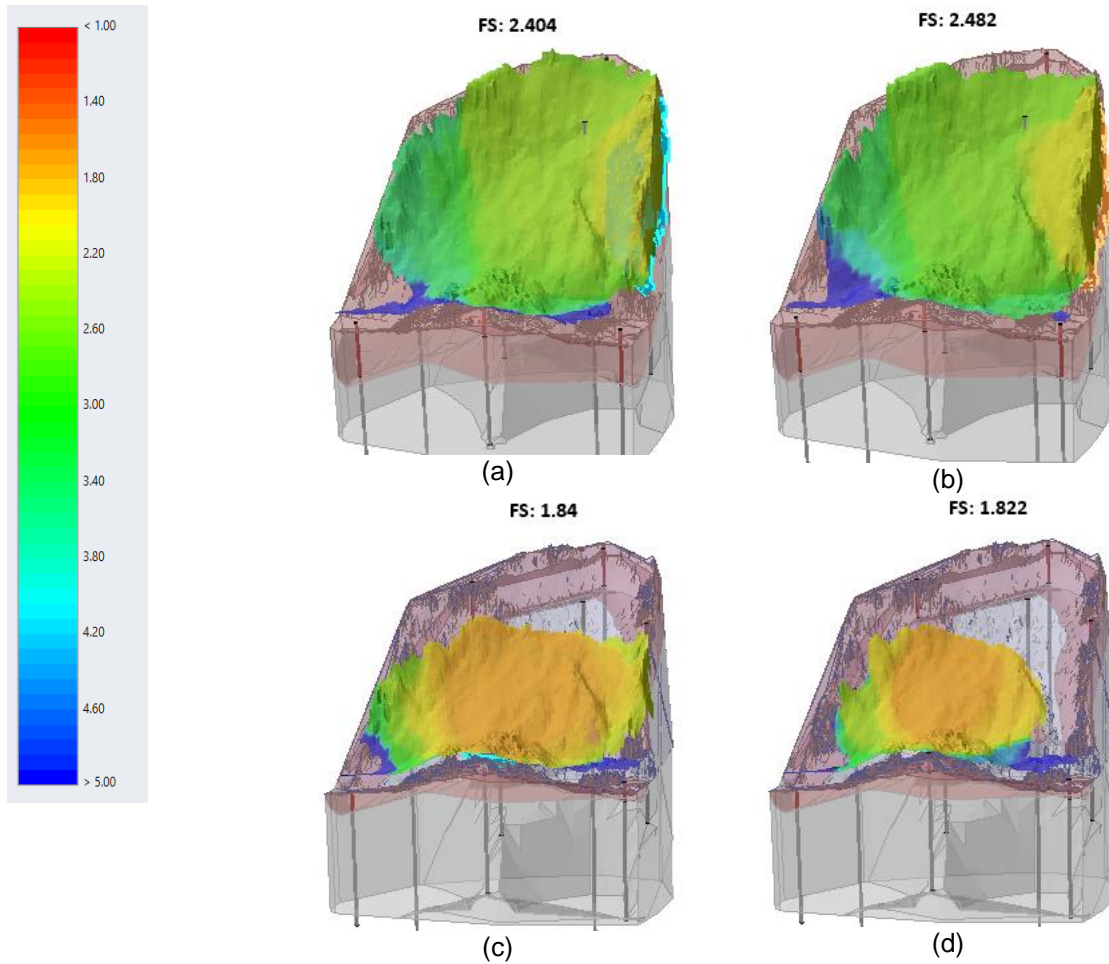
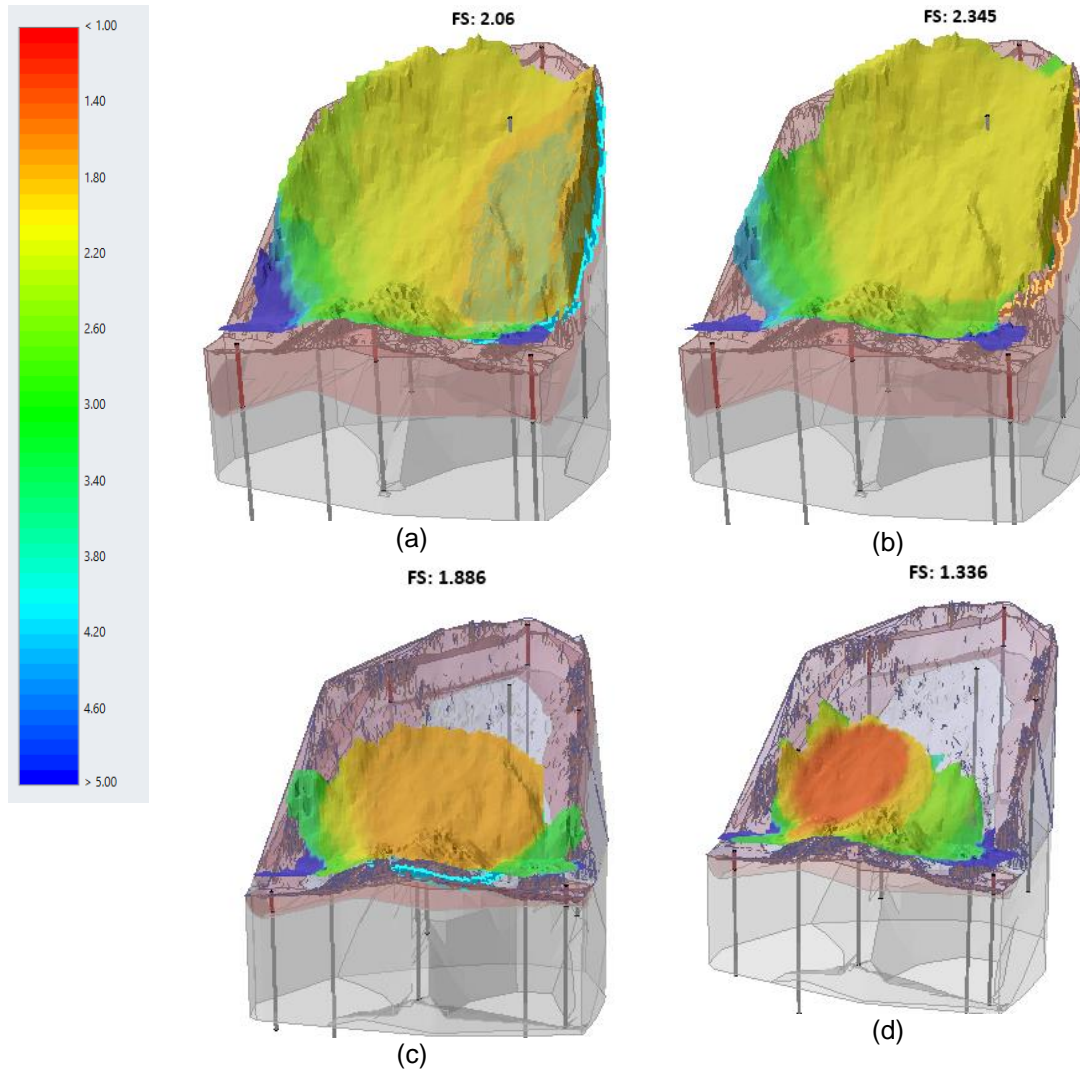
Figura 52

El modelo 7 corresponde con el sitio del deslizamiento ocurrido en junio 2022. El talud ha presentado un comportamiento estable desde entonces, el personal del PIG del LanammeUCR ha monitoreado en diferentes ocasiones y condiciones climáticas el sitio, observando movimiento de volúmenes de material extremadamente pequeños de menos de 50 m³, localizados principalmente en el afloramiento de material suelto color rojizo de la margen derecha de la cara del talud. Las observaciones durante los monitoreos son consecuentes con los resultados obtenidos en los análisis de estabilidad, los cuales desde el punto de vista del método de equilibrio límite se consideran adecuados y cumple con los valores mínimos recomendados en el CGTLCR.

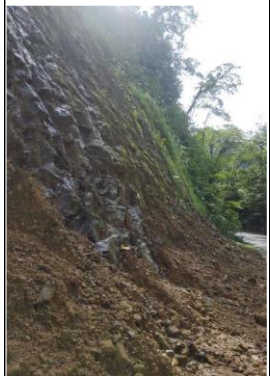
10.129529/-83.969811	3000 mm - 4500 mm	55	Escarpado	25	Compuesto (primordialmente suelo)	Fallado	Cohesivo	Bosque secundario	Camino/carretera	Media - Evaluación específica del sitio	
	Condición del talud					Evidencia de movimiento						
	Falla en el talud	Manejo de escorrentía	Forma del talud	Presencia de agua en el talud	Flujo de agua en el talud	Árboles inclinados	Formación de coronas	Levantamiento al pie del Talud	Material caído	Grietas en el terreno		
	No	No	Convexa	En la corona	Sin flujo	Sí	Sí	No	50 a 200 - Muy pequeño	No		
	Estructuras cercanas					Redes y Puentes						
	Obras de retención	Viviendas o comercios	Vías	Tipo de vía	Cultivos	Eléctrica	Agua potable	Vehicular	Peatonal

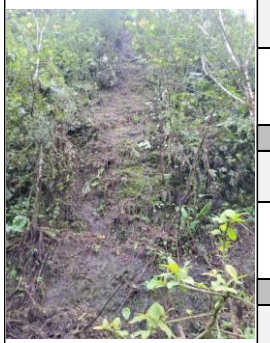
10.095036/-83.981838	3000 mm - 4500 mm	85	Escarpado	20	Compuesto (primordialmente roca)	Medianamente fracturado	Condición masiva	Bosque secundario	Camino/carretera	Media - Evaluación específica del sitio	
	Condición del talud					Evidencia de movimiento						
	Falla en el talud	Manejo de escorrentía	Forma del talud	Presencia de agua en el talud	Flujo de agua en el talud	Árboles inclinados	Formación de coronas	Levantamiento al pie del Talud	Material caído	Grietas en el terreno		
	Planar	No	Rectilínea	En la corona	Sin Flujo	Sí	No	No	0 a 50 - Extremadamente pequeño	No		
	Estructuras cercanas					Redes y Puentes						
	Obras de retención	Viviendas o comercios	Vías	Tipo de vía	Cultivos	Eléctrica	Agua potable	Vehicular	Peatonal
