Informe: EIC-Lanamme-INF-1708-2023

**Informe de evaluación de la condición de estabilidad de los
taludes del tramo de carretera de montaña de la Ruta
Nacional n°2
INFORME FINAL**

San José, Costa Rica
Diciembre, 2023

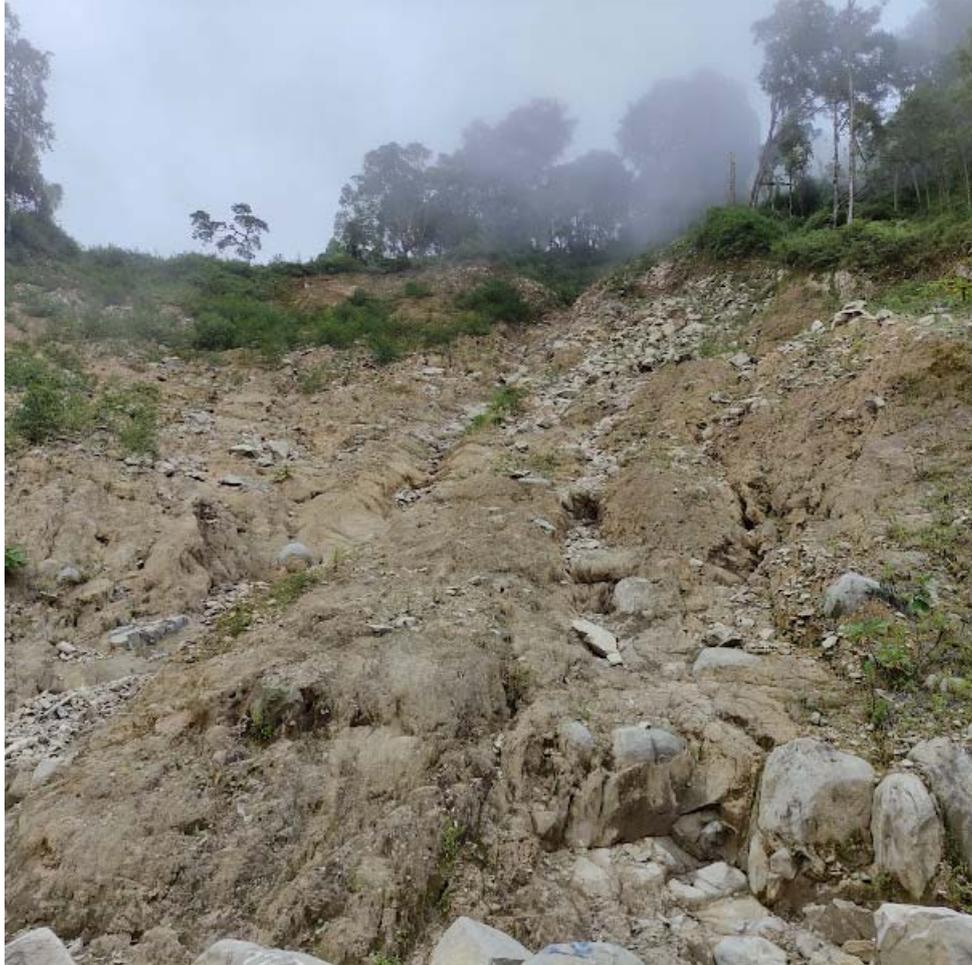
Figura 11. Condición del macizo rocoso observado en las proximidades del km 105+375 de la RN 2

En el análisis específico para el modelo N°3, concerniente al estacionamiento 105+375, el cual corresponde con un sitio en el que ocurrió un deslizamiento que ocasionó en su momento el cierre del tránsito. Durante la visita por parte del equipo de profesionales del PIG del LanammeUCR fue posible identificar de manera general la conformación del talud por un macizo rocoso altamente fracturado. Por lo cual, se recolectó un bloque de roca que conformaba la estructura principal del talud para realizar ensayos de laboratorio particulares. Cabe destacar que es posible encontrar otros materiales en dicho talud, sin embargo, para este análisis preliminar se supone un modelo simple conformado únicamente por el macizo rocoso fracturado. Para ello se utilizó la clasificación del macizo rocoso utilizando el método del índice geológico de resistencia, GSI (*geological strength index*), que evalúa la calidad del macizo en función del grado y las características de fracturación, estructura geológica, tamaño de los bloques y alteración de las discontinuidades.

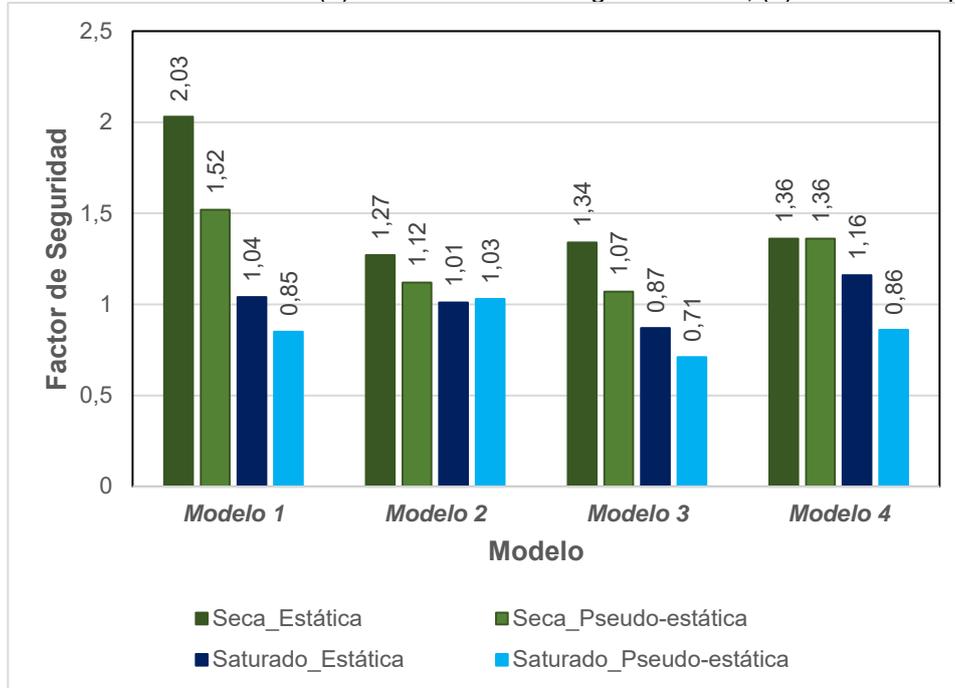
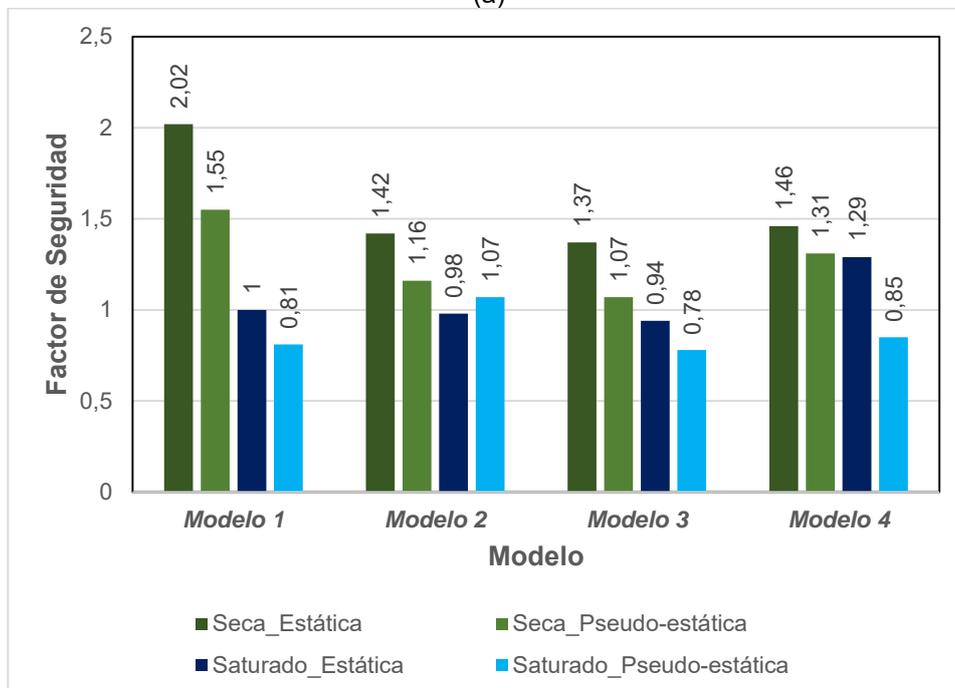
Figura 12. Factores de seguridad obtenidos para diferentes métodos de análisis de equilibrio límite en los diferentes sitios analizados: (a) método de GLE/Morgestern-Price, (b) método de Spencer

Como se puede observar en la Tabla 8, se resaltan en rojo los factores de seguridad que son inferiores a los valores mínimos recomendados por el CGTLCR. Para los casos de análisis en los que el factor de seguridad obtenido es cercano a 1, se considera que el talud bajo las condiciones supuestas se encuentra en equilibrio límite, lo cual se corrobora por lo observado en sitio cuando se realizaron las respectivas evaluaciones. Esto implica que, cualquier variación de las condiciones del terreno podría eventualmente ocasionar alguna inestabilidad en el medio. Se considera para estos casos que el desempeño desde el punto de vista del método de equilibrio límite es inadecuado, bajo la composición y condiciones de análisis supuestas en este informe. Por su parte, en el caso de los valores de factores de seguridad inferiores a 0,87, éstos representarían que los taludes se encuentran en una condición fallada, no obstante de la visita de campo, se observó que estos taludes aún se encuentran en una condición de equilibrio límite, lo cual se puede justificar por los valores de las propiedades mecánicas utilizados en las simulaciones, los cuales, según se indicó anteriormente, son valores que se consideraron conservadores y válidos para análisis preliminares y que por lo tanto, se requieren campañas de exploración geotécnicas adecuadas para los análisis específicos de las condiciones de estos sitios.

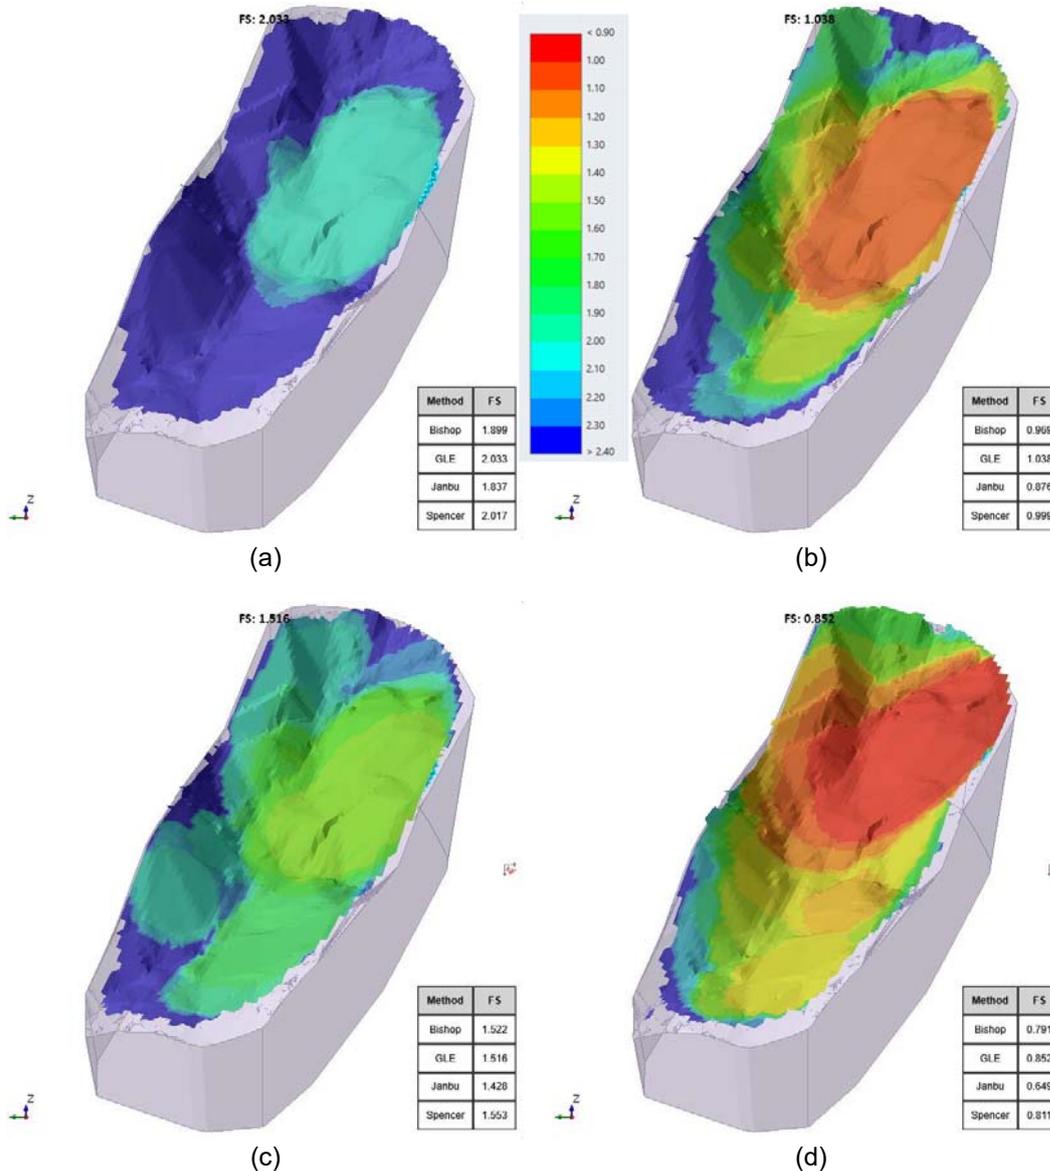
Figura 13. Factores de seguridad obtenidos en el modelo 1 utilizando el método de GLE/Morgenstern-Price para diferentes condiciones: (a) Seco estático; (b) Saturado estático; (c) Seco pseudo-estático; (d) Saturado pseudo-estático

En el caso del modelo N°1, que corresponde al talud de relleno del estacionamiento 48+800, la Figura 13 muestra los resultados obtenidos, donde se puede observar que, en las condiciones secas, tanto en los análisis estáticos como pseudo-estáticos, se presentan valores adecuados por encima de los mínimos recomendados por el CGTLCR. Sin embargo, cuando se considera la presencia del agua o saturación del material presente en el talud, se presentan incumplimientos de los valores mínimos requeridos por el CGTLCR. Si bien el talud se estima estable, se considera apropiado implementar medidas que favorezcan la estabilidad del talud, como lo es el manejo de aguas de escorrentía superficial, así como realizar los análisis tomando en consideración los parámetros geomecánicas específicos del sitio.

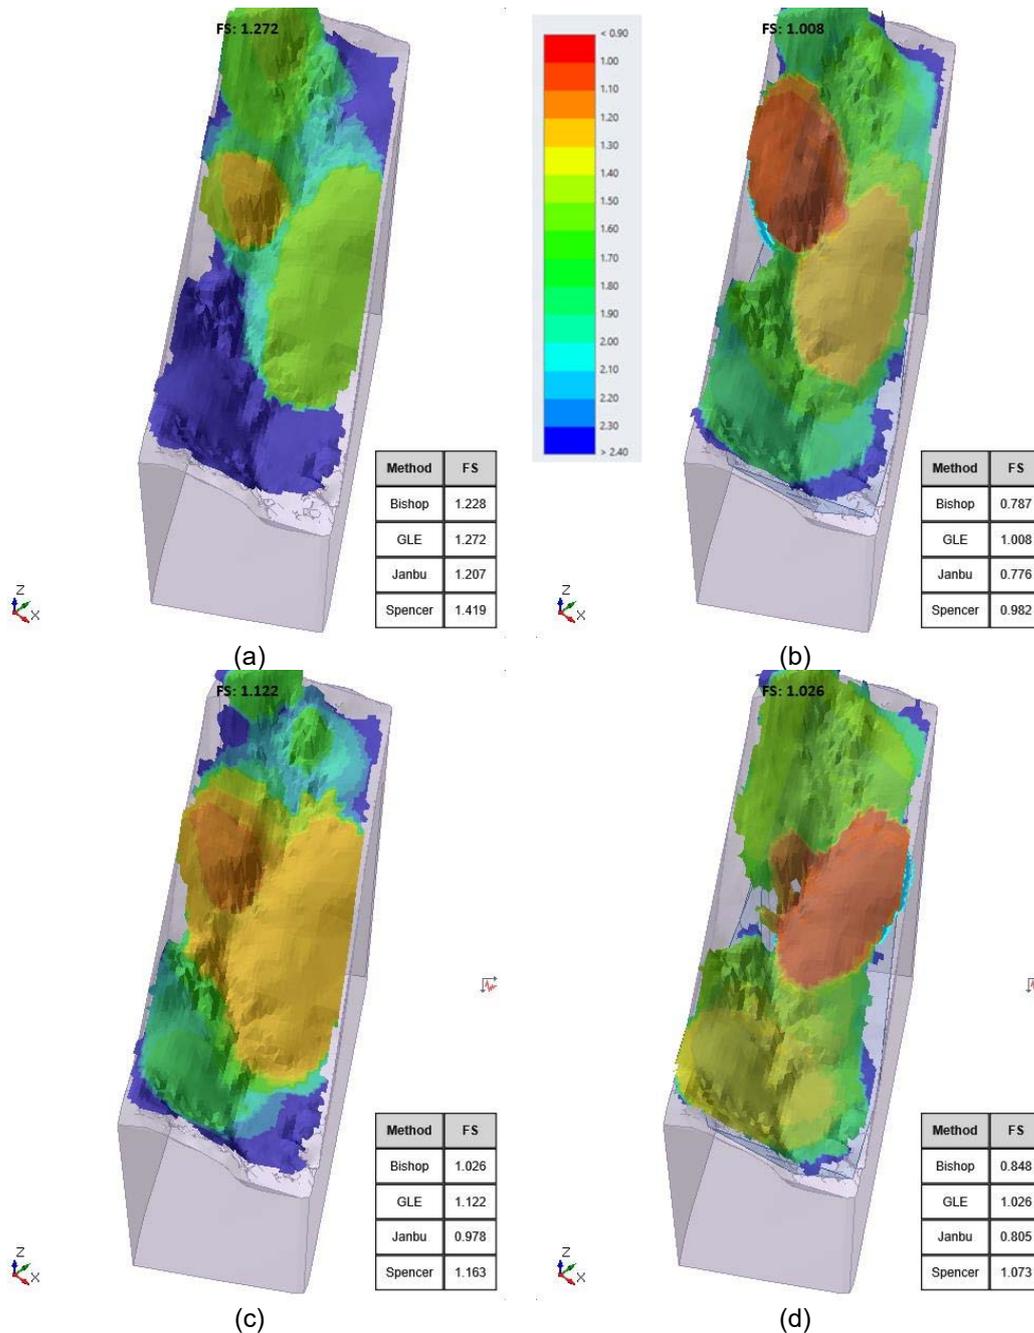
Figura 14. Factores de seguridad obtenidos en el modelo 2 utilizando el método de GLE/Morgenstern-Price para diferentes condiciones: (a) Seco estático; (b) Saturado estático; (c) Seco pseudo-estático; (d) Saturado pseudo-estático

En el caso del modelo N°2, que corresponde al talud de corte del estacionamiento 102+835, los resultados obtenidos muestran que los valores obtenidos de los factores de seguridad se encuentran muy próximos o por debajo de los mínimos recomendados por el CGTLCR (ver Figura 14), tanto en las condiciones secas como saturadas, tanto en los análisis estáticos y pseudo-estáticos. Debido a lo anterior se sugiere realizar un monitoreo constante de la condición talud, especialmente cuando se tiene en consideración la condición saturada, puesto que los resultados se encuentran próximos a la condición del estado límite. Para este talud se considera apropiado implementar medidas para

el manejo de aguas de escorrentía superficial, así como realizar los análisis tomando en consideración los parámetros geomecánicos específicos del sitio.

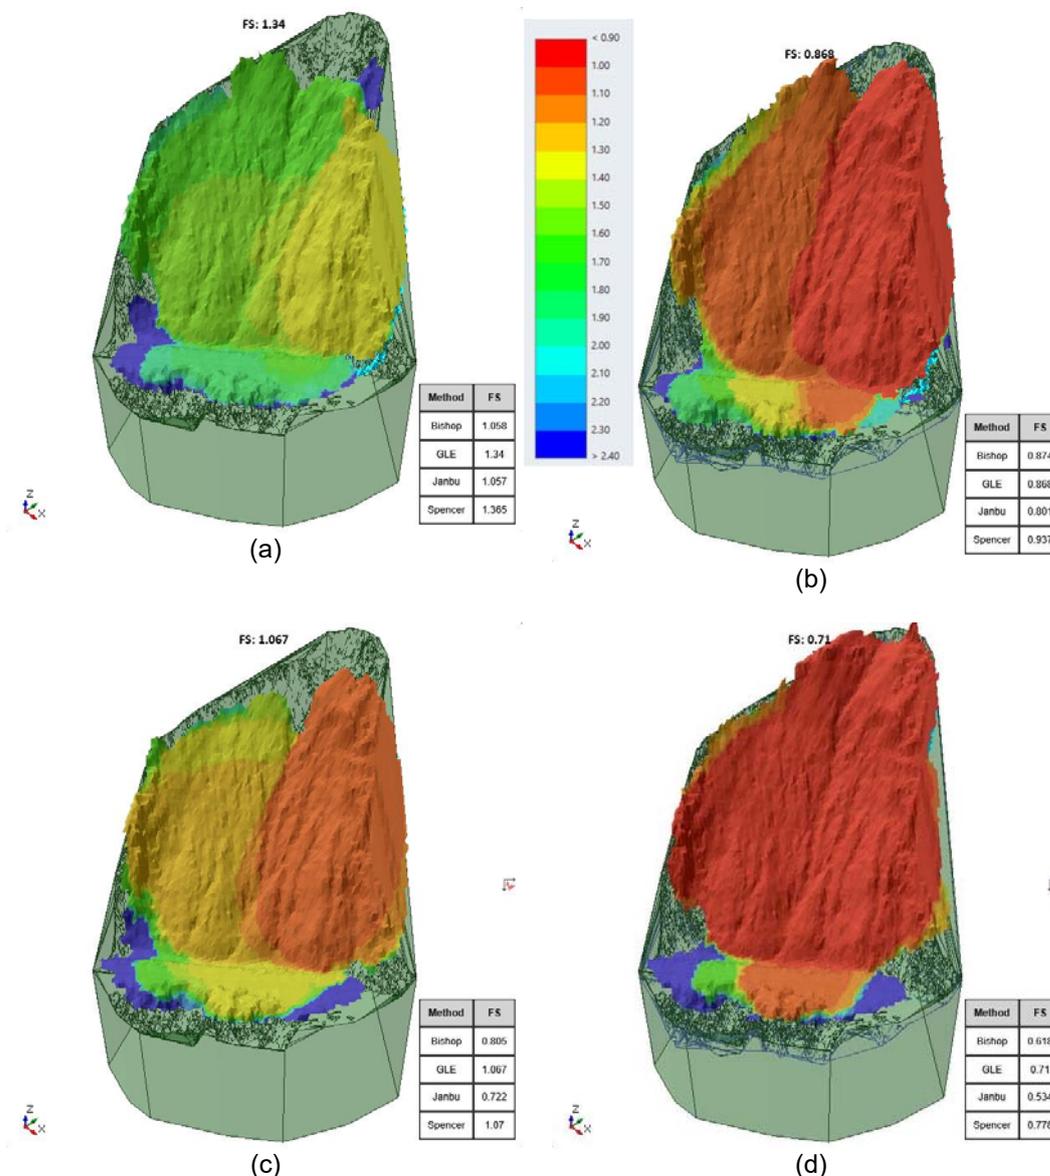
Figura 15. Factores de seguridad obtenidos en el modelo 3 utilizando el método de GLE/Morgenstern-Price para diferentes condiciones: (a) Seco estático; (b) Saturado estático; (c) Seco pseudo-estático; (d) Saturado pseudo-estático

Para el talud del estacionamiento 105+375, el cual corresponde al modelo N°3, los resultados que se presentan en la Tabla 8 y se muestran en la Figura 15. Factores de seguridad obtenidos en el modelo 3 utilizando el método de GLE/Morgenstern-Price para diferentes condiciones: (a) Seco estático; (b) Saturado estático; (c) Seco pseudo-estático; (d) Saturado pseudo-estático. Figura 15, indican que en ninguna de las condiciones consideradas en los análisis cumple con los valores mínimos recomendados por el CGTLCR.

Particularmente se destaca la sensibilidad que presenta el modelo N°3 ante condiciones de saturación, donde se observan reducciones considerables en los valores de los factores de seguridad. Es necesario destacar que, en la visita de campo, fue posible observar que este talud carece de sistemas de drenaje superficial y control de la escorrentía superficial, ambos aspectos se consideran de alta importancia ante la falta de protección superficial de la cara del talud observada en sitio.

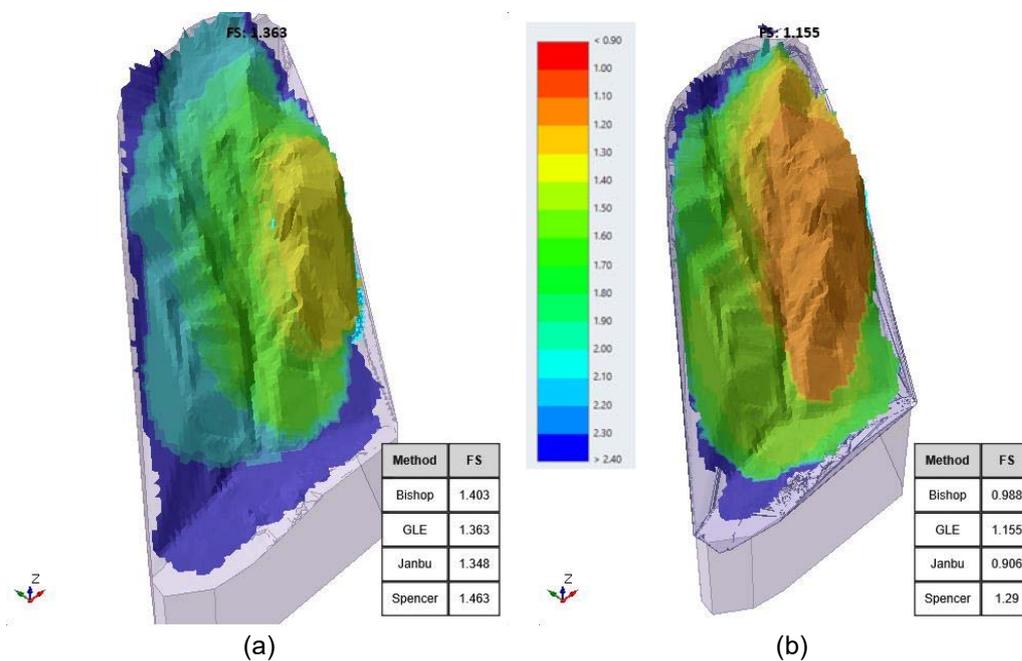
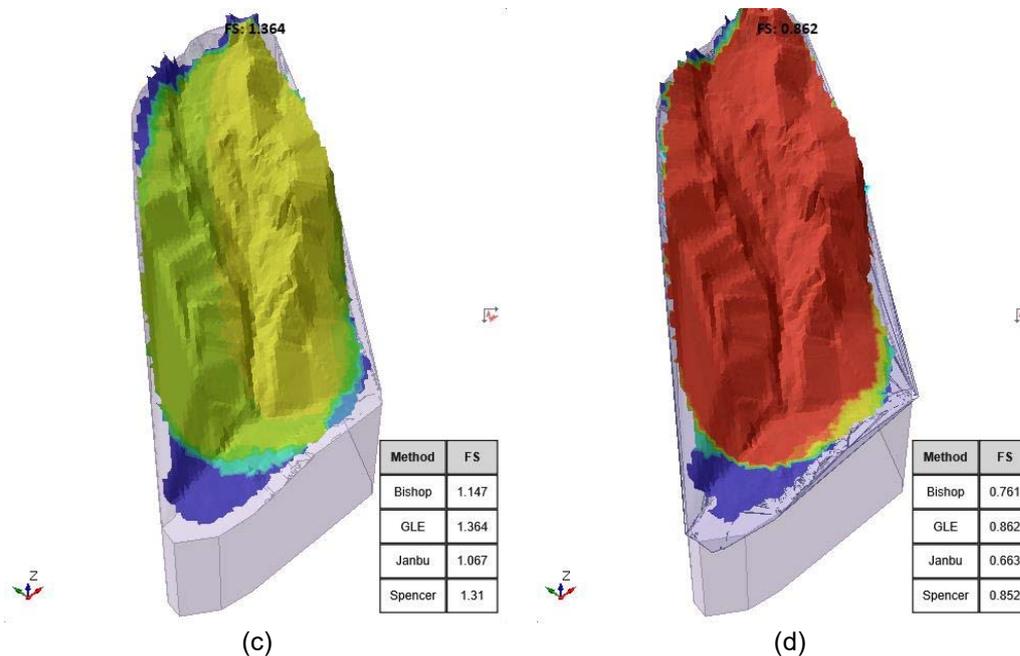
Figura 16. Factores de seguridad obtenidos en el modelo 4 utilizando el método de GLE/Morgenstern-Price para diferentes condiciones: (a) Seco estático; (b) Saturado estático; (c) Seco pseudo-estático; (d) Saturado pseudo-estático

Finalmente, en el modelo N°4, correspondiente al estacionamiento 117+775, los resultados mostrados en la Tabla 8 y la Figura 16, al igual que el caso anterior, en ninguna de las condiciones tanto secas como saturadas, en condición estática y pseudo-estática, cumple con los valores mínimos recomendados por el CGTLCR. Nuevamente, se pueden apreciar reducciones significativas en los valores de los factores de seguridad cuando se considera la condición saturada. Una vez más, no fueron observados en este talud la presencia de sistemas de drenaje superficial y control de la escorrentía superficial.
