LanammeUCR

11 de diciembre de 2023
EIC-Lanamme-1070-2023

Asunto: Oportunidades de mejora en movilidad y seguridad vial identificadas en la Ruta Cantonal 0074 ubicada entre Río Jesús y Piedra Blanca de San Ramón de Alajuela.

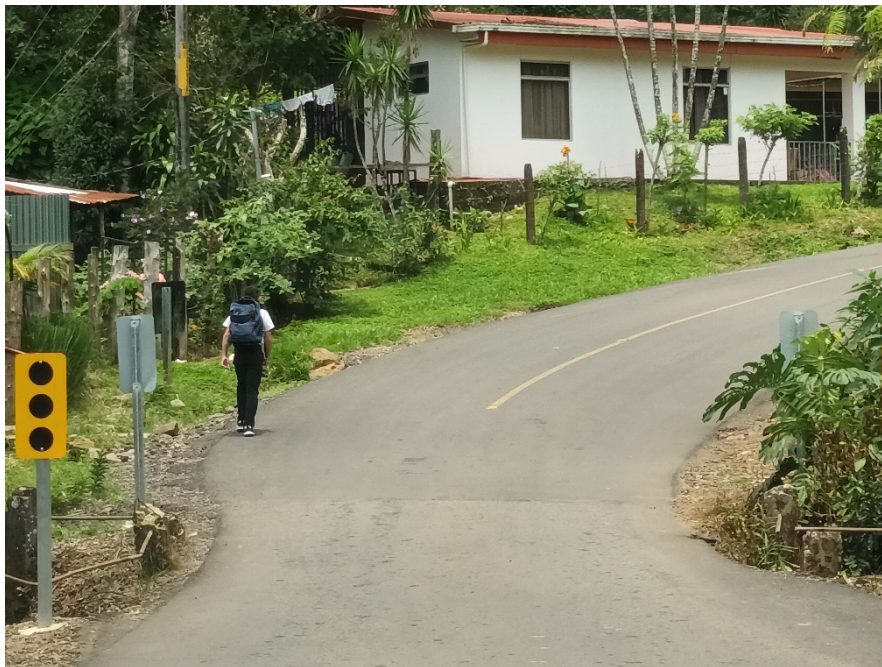
En el tramo más urbano de la ruta, en la comunidad de Río Jesús, en ambos sentidos de circulación se evidenció la falta de facilidades para usuarios vulnerables, entre ellas: aceras, paradas de autobús, pasarelas peatonales con baranda para cruzar los pasos de alcantarillas transversales. En la Figura 2 se presenta, a manera de ejemplo, una fotografía donde se observa a un escolar caminando por el borde de la vía ante la falta de aceras y de una pasarela peatonal adecuada en el paso de alcantarilla transversal.

Ejemplo de tramo sin aceras ni pasarelas peatonales en pasos de alcantarillas transversales

Estas condiciones ponen en riesgo a los usuarios vulnerables ante eventuales situaciones de conflicto con el tránsito vehicular, por ejemplo:

1. Al no disponer de una acera aumenta el riesgo de un atropello.
2. Al no disponer de una parada de autobús con las condiciones mínimas se pone en riesgo la integridad de las personas usuarias.

3. Los puentes y pasos de alcantarilla sin pasarelas ni barandas peatonales y con un ancho de carril reducido aumentan el riesgo de atropello o de caídas al cuerpo de agua.

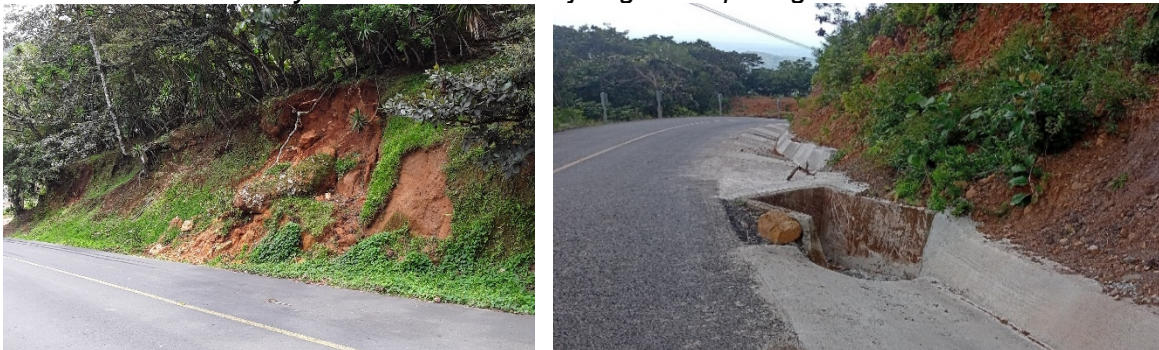
Sobre los márgenes de carretera se identificaron cunetas profundas sin un diseño seguro, ni protección al usuario en caso de una salida inesperada de la vía; sin embargo, se observaron trabajos de revestimiento de cunetas en algunos puntos, por lo que se le dará seguimiento en futuros informes. Además, se observó un deslizamiento de un talud que interrumpía el borde de la calzada y la cuneta. También se identificó la presencia de obstáculos contiguos a la vía, como postes de alumbrado eléctrico. En la Figura 3 se muestran dos ejemplos del tramo auscultado como evidencia de la problemática identificada en los márgenes de la vía.

Deslizamiento de talud y estructura de drenaje rígida no protegida

Existe un riesgo latente producto de las cunetas profundas y de precipicios cercanos al borde de la vía ante una eventual salida de la vía de un vehículo, lo cual podría causar vuelcos y caídas de gran altura, con riesgo elevado de sufrir lesiones graves o mortales. Este mismo riesgo se presenta también para peatones y ciclistas que circulan por este tramo. Otros elementos como postes de alumbrado, tragantes o cabezales en caso de un choque podrían provocar daños materiales graves hasta lesiones graves o mortales a las personas.

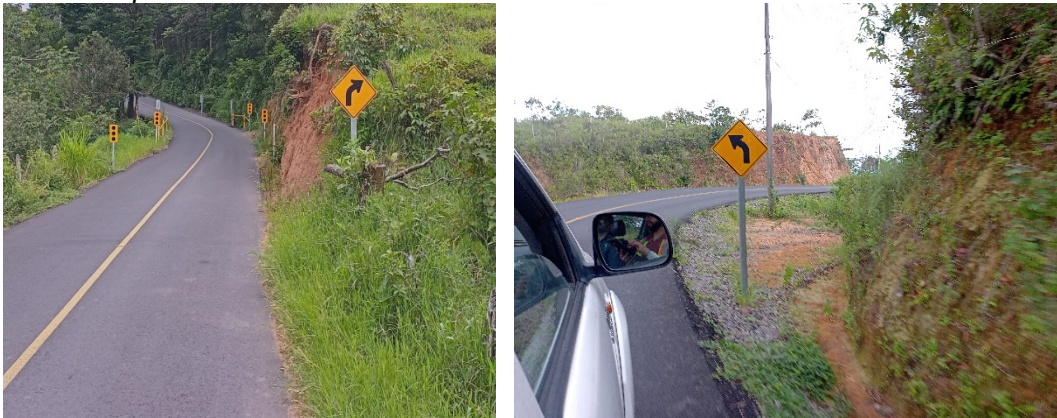
Predominantemente se identificaron dos curvas con señal vertical de prevención con información errónea que podrían confundir a los usuarios, ya que se indica que la curva va en el sentido contrario al alineamiento existente. En la Figura 4 se pueden observar las señales de curva instaladas de manera equivocada. También se identificaron dos curvas de radio muy reducido y con pendiente vertical elevada las cuales no cuentan con el señalamiento vertical preventivo necesario.

Las señales verticales deben ofrecer un mensaje oportuno, que permita al usuario reconocer de manera instantánea e intuitiva una indicación o una prevención. Ante esta situación encontrada el usuario podría no tener el tiempo y la distancia suficiente para reaccionar de manera oportuna frente a la geometría existente y las condiciones peligrosas de los márgenes de la vía descritos anteriormente, por lo que se pone en riesgo al usuario debido al mensaje erróneo u omiso.

Señalamiento preventivo inconsistente con el alineamiento vial

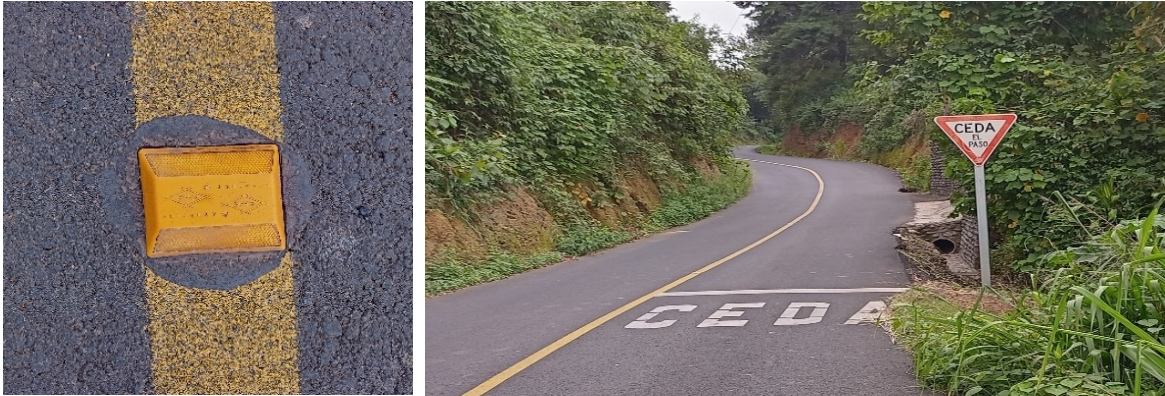
Con relación a la demarcación vial se observaron los captaluces instalados sobre la demarcación color amarilla. Además, se identificó un punto donde la demarcación horizontal de la señal de Ceda por angostamiento de la vía no corresponde al diseño según la normativa nacional. En la Figura 5 se muestran ejemplos de las condiciones expuestas.

Oportunidades de mejora en la demarcación vial

La práctica de colocar captaluzes sobre la demarcación vial no garantiza la adherencia entre el captaluz, el bituminoso y la superficie, por lo que no es recomendable. Ante esta circunstancia, la buena práctica es colocar alguna cinta del ancho aproximado del captaluz, para luego instalar el adhesivo bituminoso sobre la superficie del pavimento y así adherir el captaluz. Asegurar la adecuada instalación del captaluz garantiza una vida útil prologada y, por ende, una mejor seguridad vial para todas las personas usuarias.

En el caso de un CEDA ante un angostamiento de la vía, la demarcación debe realizarse conforme lo establece la normativa nacional, respetando los anchos mínimos requeridos para una vía y la demarcación de la línea punteada corta de manera adecuada.

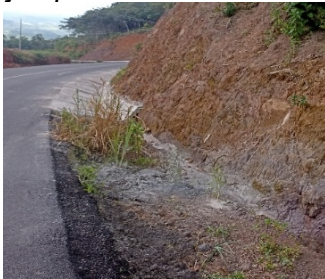
1. Cunetas: Se observaron tramos de cunetas cubiertas por sedimentos de agregados y vegetación.
2. Señalamiento vertical: Se observaron señales deterioradas o cubiertas de líquen o por vegetación que impide la visibilidad oportuna.
3. Demarcación vial: En entradas a propiedades privadas se observó un deterioro acelerado de la demarcación vial.

Cunetas obstruidas

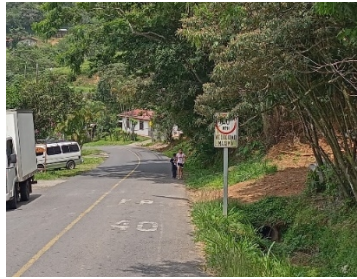
Señalamiento vertical
obstruida por la vegetación

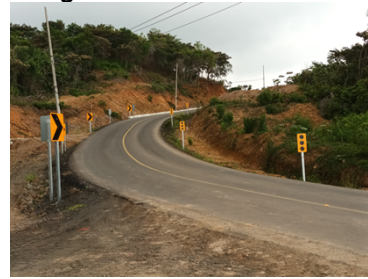
Demarcación horizontal
deteriorada

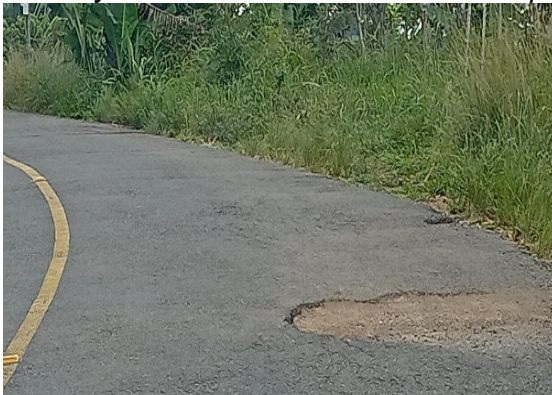
Se identificaron baches sin reparar en la superficie de la calzada que podrían provocar la pérdida de control del vehículo y propiciar una salida de la vía. Además, se identificaron 10 puntos críticos por socavación de la estructura del pavimento contiguo a cunetas sin revestir, lo cual reduce el ancho efectivo del carril y genera un riesgo de accidente por vuelco para los usuarios de vehículo. Asimismo, en estos puntos la mezcla asfáltica socavada podría fracturarse, con lo cual también aumenta el riesgo para los usuarios. En la Figura 7 se muestran dos ejemplos de la situación evidenciada.

Bache

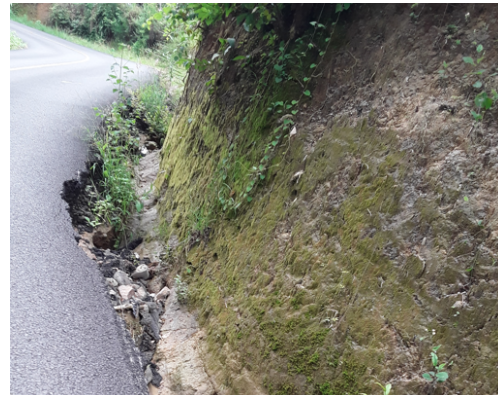
Socavación de estructura de pavimento

Las condiciones de la estructura del pavimento afectan la seguridad vial de la ruta, ya que un usuario podría perder el control del vehículo y se podría producir un accidente. Por otro lado, la estructura del pavimento socavada podría ceder en un momento durante el paso de un vehículo, provocando el vuelco y otras situaciones de riesgo.
