Informe: EIC-Lanamme-INF-1394-2023

Informe de Evaluación del Proyecto San José – Caldera Ruta Nacional 27 Años 2022 – 2023

Unidad de Evaluación y Gestión de la Red Vial Nacional

San José, Costa Rica
noviembre de 2023

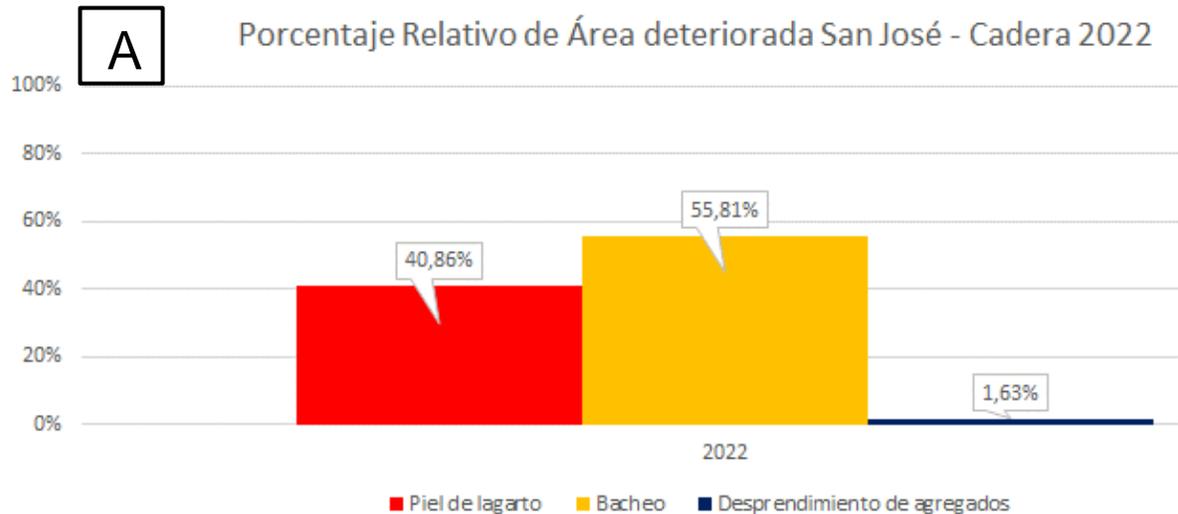
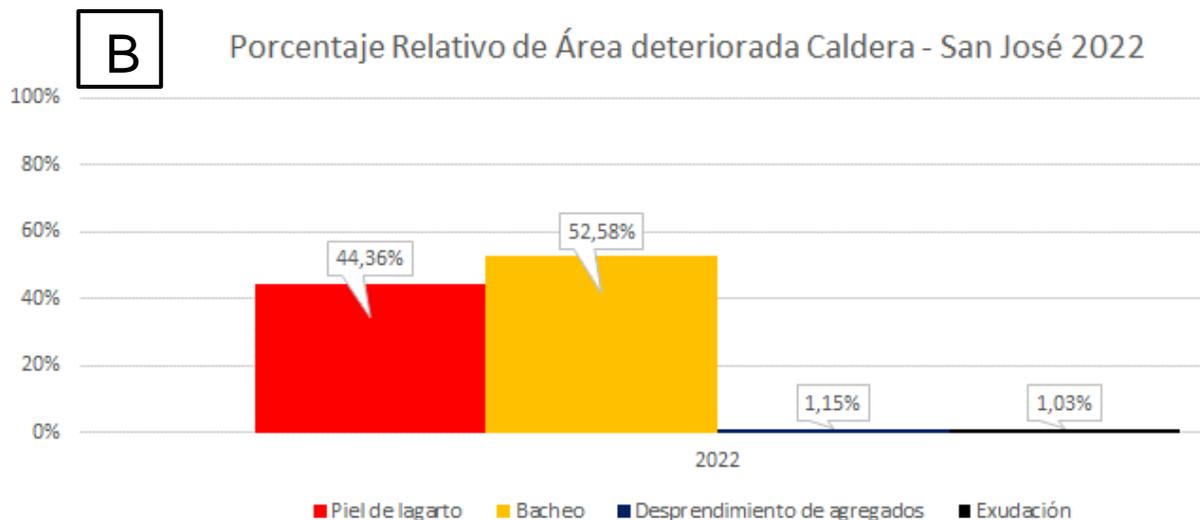
En la Figura 25, se muestran los resultados obtenidos de la evaluación de deterioros realizada en la troncal principal en ambos sentidos de circulación. En total, se registraron 62.835,1 m² afectados por deterioros tipo área (piel de lagarto, bacheo, exudación y desprendimiento de agregado), en donde el área afectada por Bacheo representa un 43 % del área evaluada en la troncal principal del sentido San José – Caldera.

Figura 29 Resultados de deterioros, sentido San José – Caldera.

A) Deterioros por área, B) Deterioros por longitud

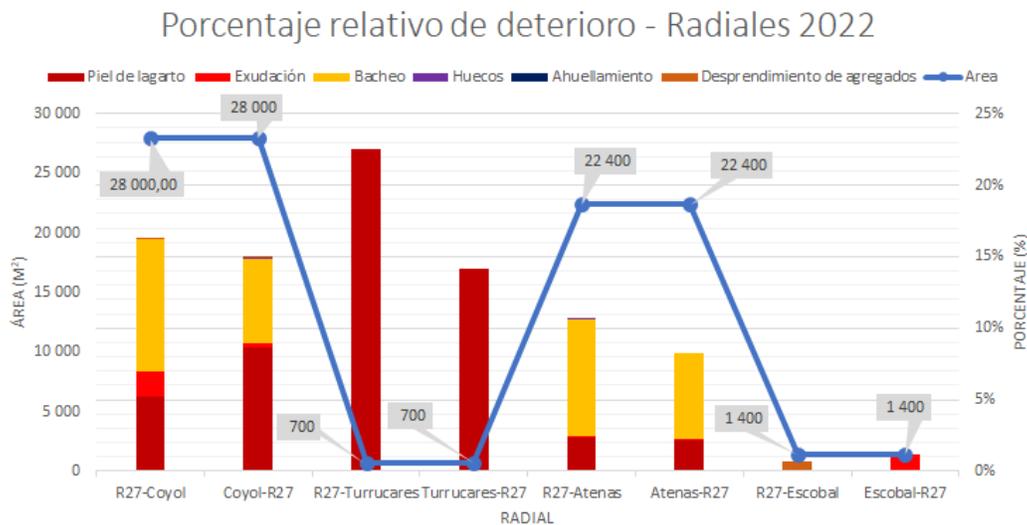
Estos resultados concuerdan con los valores obtenidos en la sección 5.5 *Notas de Calidad Q para las radiales*, puesto que un porcentaje importante de longitud para cada radial requieren de actividades de rehabilitación e incluso reconstrucción, dado el nivel que presenta tanto, desde el punto de vista estructural como funcional y de deterioros superficiales.

Figura 39. Distribución de deterioros en las radiales con área deteriorada por radial, Ruta Nacional 27

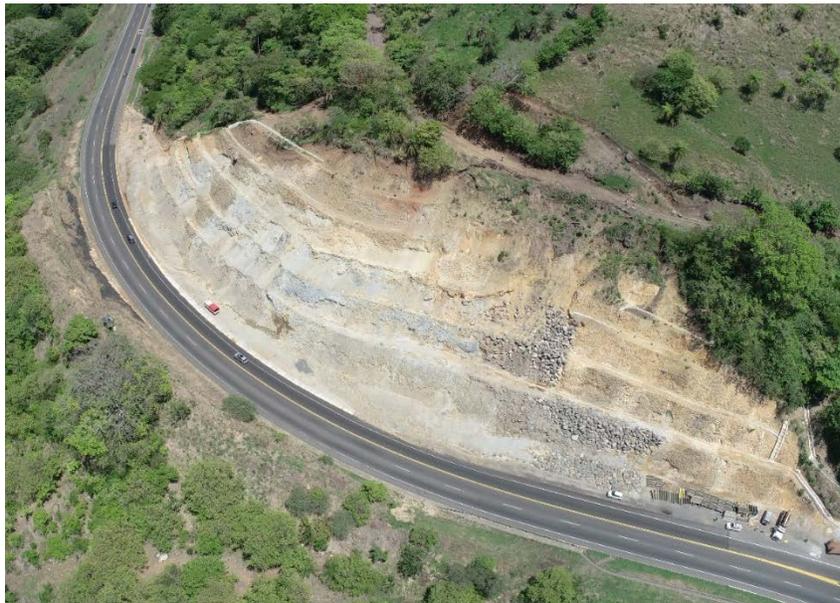
Figura 57. Vista aérea del talud de corte en el km 38+600 de la Ruta Nacional No.27 en abril del 2022. Se observa la superficie expuesta del terreno luego de los cortes, con secciones alternadas de berma y talud

La mayor parte de la superficie de los taludes intervenidos se observaba sin deterioros importantes, en la sección central se empezaban a mostrar en la superficie indicios de movimientos en el terreno, lo que llevó en su momento a la colocación por parte del Concesionario de apilamientos de rocas en el sector que estaba siendo afectado por la inestabilidad.

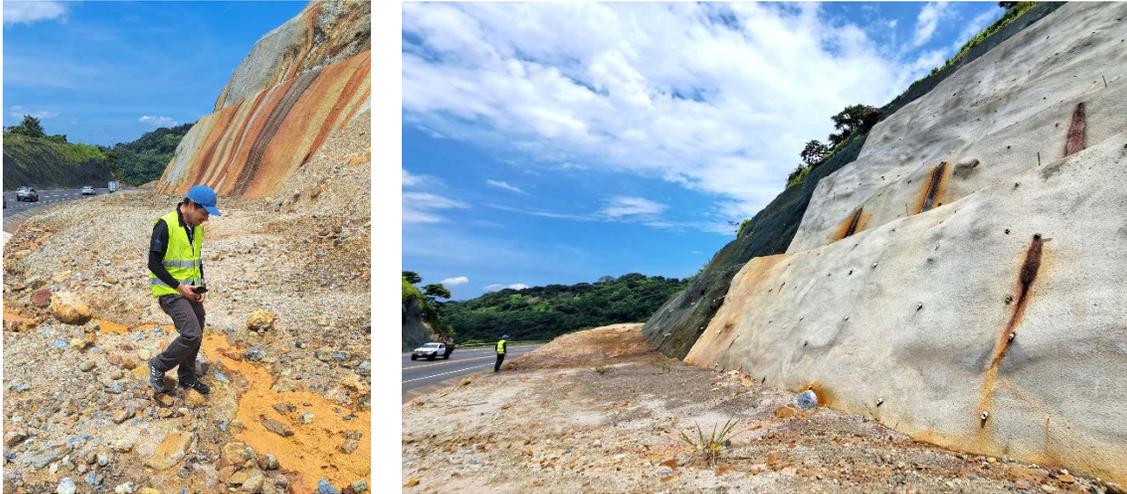
Figura 61. Talud en el km 38+600 de la Ruta Nacional No.27. Coloración naranja y café en el agua que corre en la superficie del talud. Se observan también manchas en el concreto lanzado, evidencia del proceso de generación de drenaje ácido de rocas que deteriora el concreto y el acero

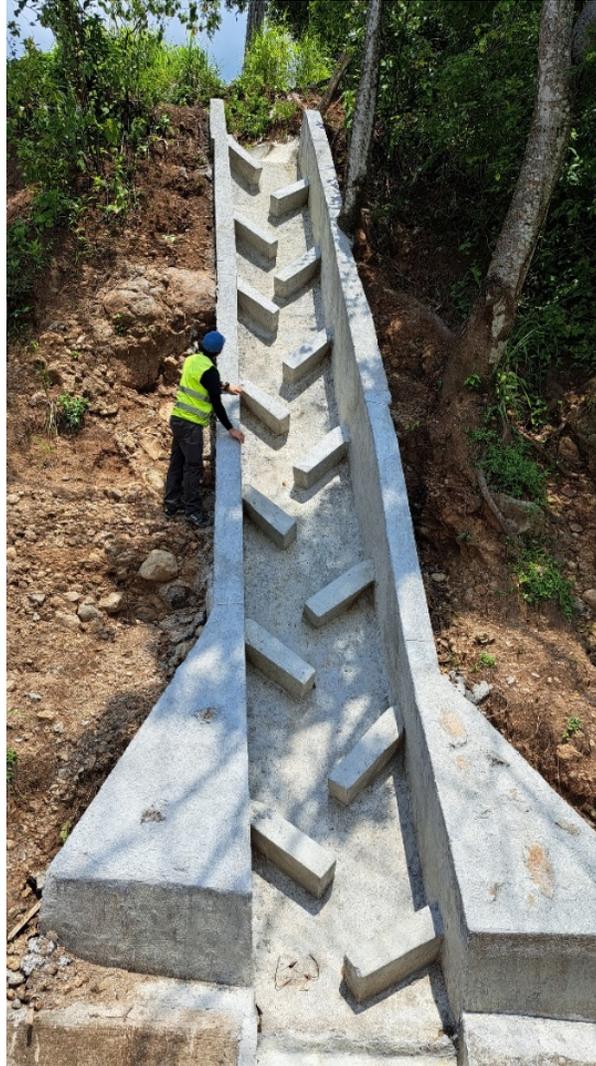
Figura 66. Quebragradiente de concreto al costado del talud de corte del km 40+700.
Se observan elementos de concreto dentro del canal para disipar la energía del agua

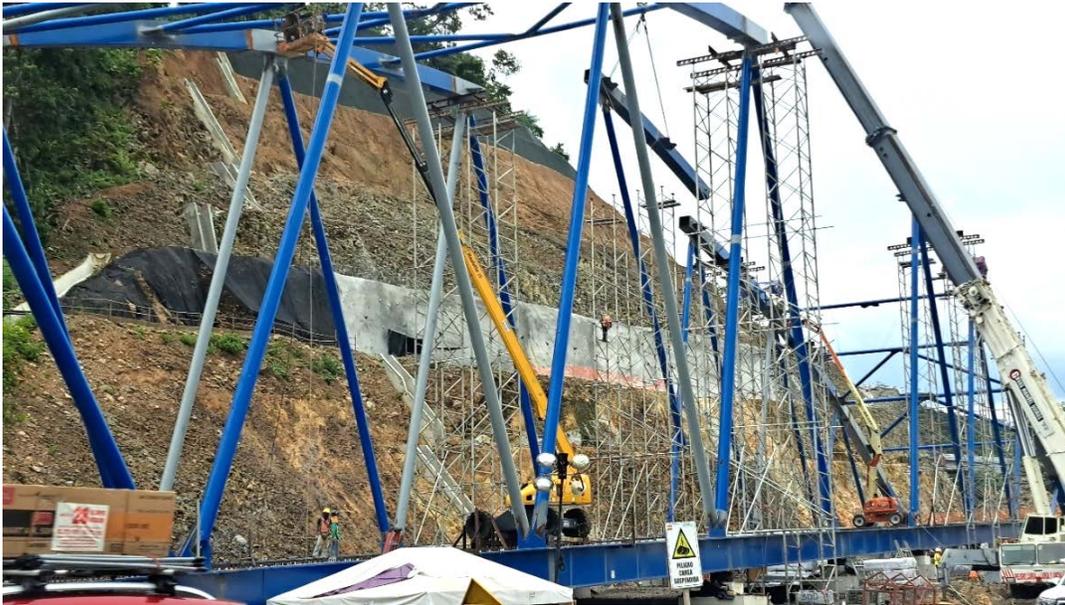
Figura 67. Trabajos en el estacionamiento 44+500 de la Ruta Nacional No.27. Se observan parte de las obras que están siendo construidas cerca del hundimiento, setiembre 2023
