Informe EIC-Lanamme-INF-1717-2023

INFORME DE INSPECCIÓN RUTINARIA

PUENTE SOBRE LA RUTA NACIONAL N.º 27 (COYOLAR) RUTA NACIONAL N.º 757

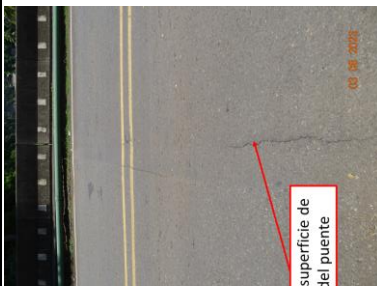
- En aproximadamente el 5 % de la superficie de desgaste de asfalto, se observaron **grietas** con un ancho entre 6 mm y 20 mm (ver fotografías n.º 1 y n.º 6).

<p>Grieta en superficie de desgaste del puente</p>

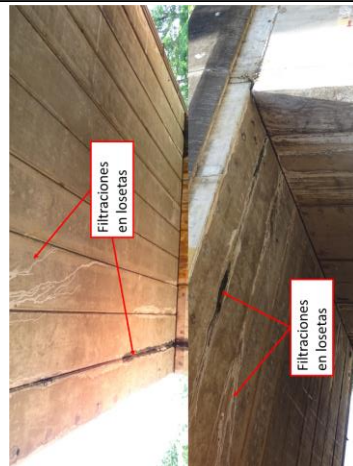
<p>Filtraciones en losetas</p> <p>Filtraciones en losetas</p>

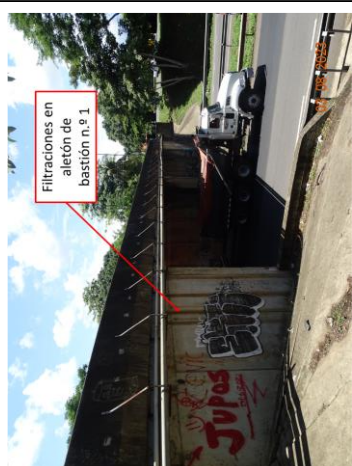
<p>Filtraciones en alañón de bastión n.º 1</p> <p>Filtraciones en alañón de bastión n.º 1</p>

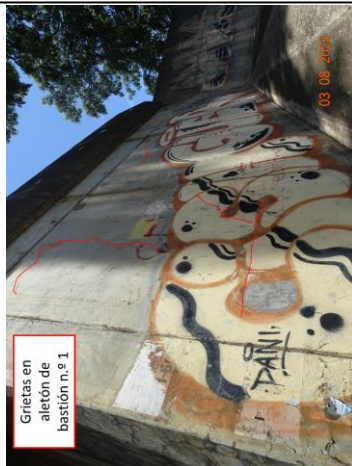
<p>Grietas en alañón de bastión n.º 1</p> <p>Grietas en Bastión n.º 1</p>

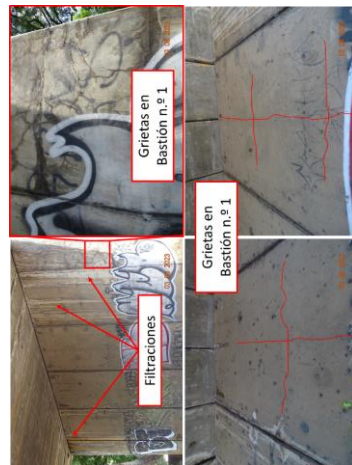
<p>Filtraciones</p> <p>Grietas en Bastión n.º 1</p> <p>Grietas en Bastión n.º 1</p>
