EIC-Lanamme-INF-0556-2023

INFORME DE INSPECCIÓN

INSPECCIÓN N.º 3 DE LA CONSTRUCCIÓN DE PUENTES DEL PROYECTO DE DISEÑO, REHABILITACIÓN Y AMPLIACIÓN DE LA RUTA NACIONAL N.º 32

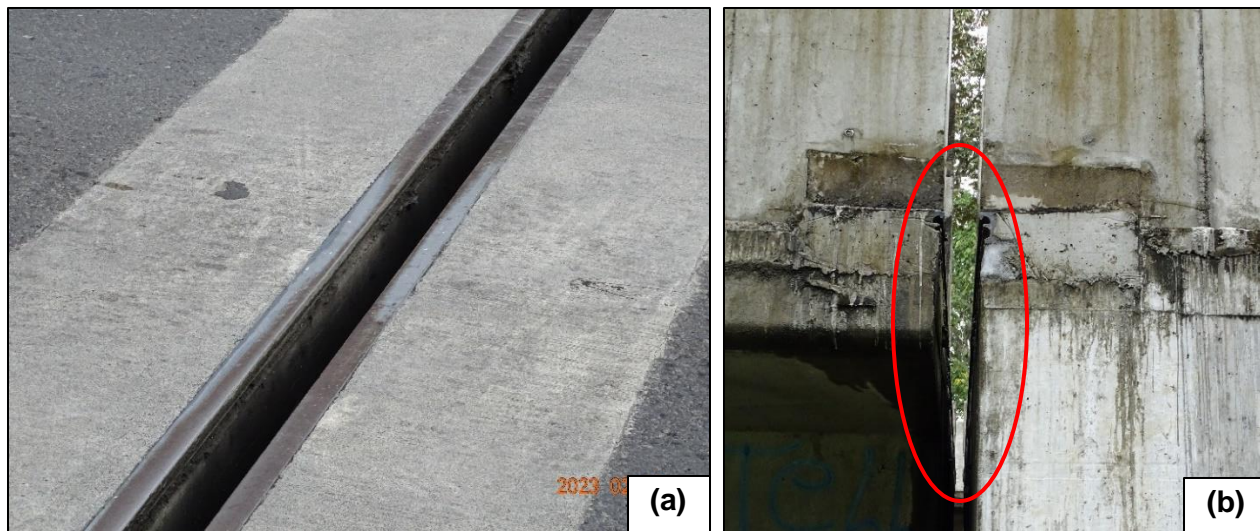
- C. En las juntas de expansión de ambos bastiones aún no se había colocado el sello elastomérico indicado en planos (ver Figuras 3a y 3b), el cual tiene la función de impedir el paso de agua a través de la junta de expansión hacia los elementos que están debajo (entre ellos los apoyos elastoméricos), con el fin de evitar su deterioro prematuro.

Figura 3. Falta de colocación del sello elastomérico de las juntas de expansión del puente nuevo sobre el río Guácimo. **(a)** Vista desde la parte superior del tablero del puente. **(b)** Vista desde el costado del puente.

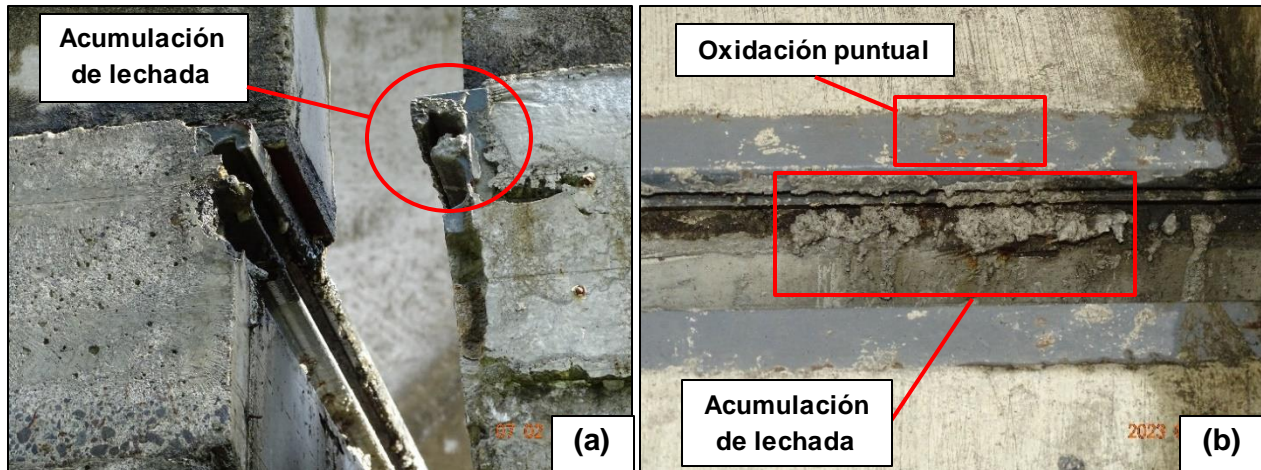
Figura 4. Observaciones de los perfiles de acero de las juntas de expansión del puente nuevo sobre el río Guácimo. **(a)** Acumulación de lechada. **(b)** Acumulación de lechada, desprendimiento del sistema de protección de pintura y oxidación puntual.

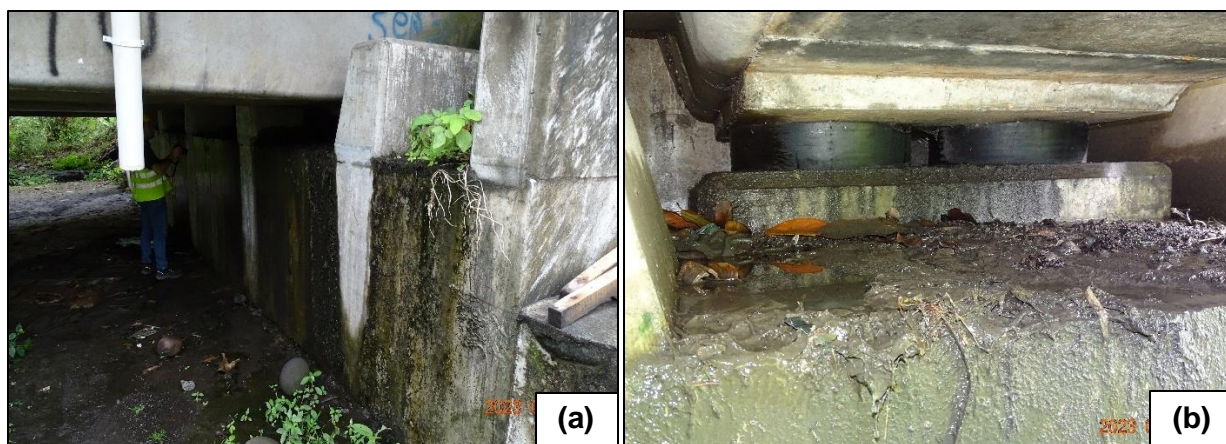
- A. Se pudo observar acumulación de sedimentos y humedad sobre la viga cabezal de ambos bastiones, alrededor de los apoyos elastoméricos (ver Figuras 5a y 5b), lo cual está asociado a la filtración de agua a través de la junta de expansión debido a la falta de sello (ver Observación 5.1.1).
- B. Al momento de la inspección no se observaron deterioros apreciables en los apoyos relacionados con la presencia de sedimentos y humedad en esta zona (ver Figura 5b).

Figura 5. Acumulación de sedimentos y humedad en la viga cabezal del bastión del puente nuevo sobre el río Guácimo, alrededor de los apoyos elastoméricos.

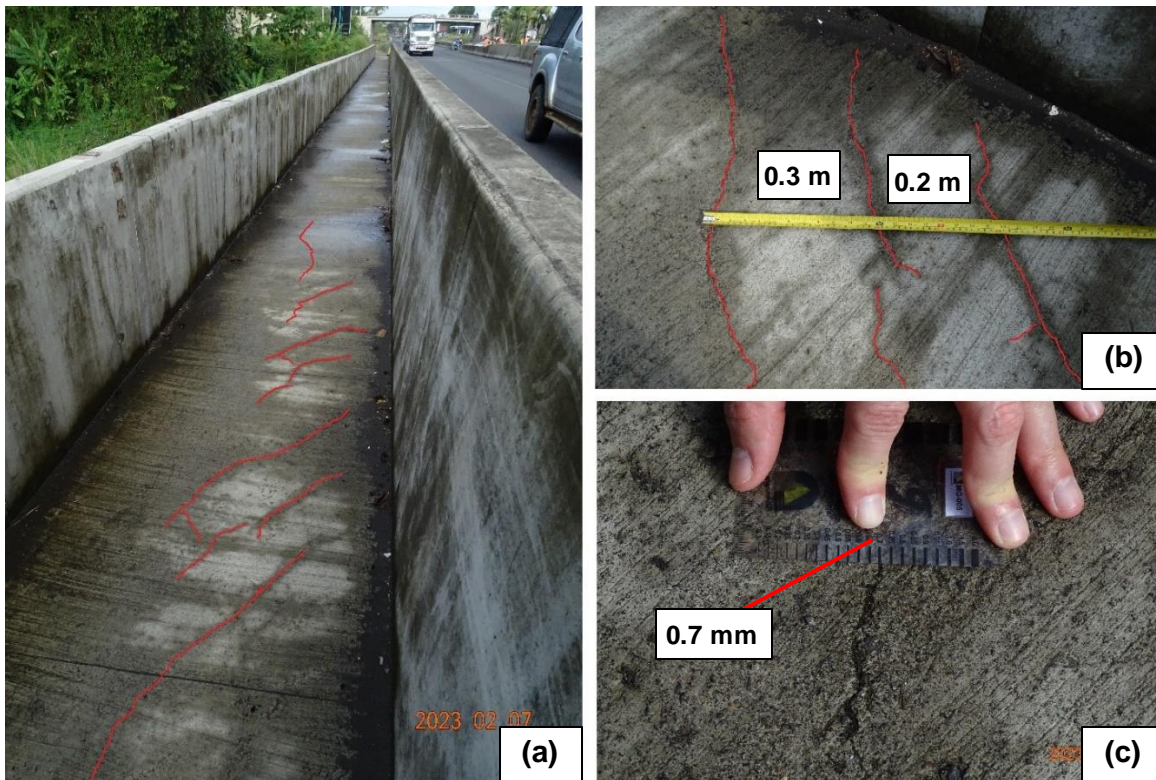
- A. Se observó agrietamiento del concreto en la zona de la acera peatonal del puente (ver Figura 6a). A partir de mediciones realizadas en sitio, se pudo determinar que las grietas tienen un espaciamiento aproximado de 0.2 m a 0.3 m (ver Figura 6b) y un espesor aproximado de 0.7 mm (ver Figura 6c).
- B. Según la información mostrada en los planos estructurales del puente, el concreto que presenta agrietamiento en la zona de la acera peatonal forma parte de la sobrelosa que cubre el resto del tablero del puente (ver Figura 7).
- C. El agrietamiento en cuestión representa un problema de durabilidad, ya que el eventual ingreso de agua a través de las grietas puede propiciar la corrosión del acero de refuerzo de la sobrelosa, más aun considerando que el bombeo del tablero dirige el agua de lluvia hacia la zona que presenta agrietamiento (ver Figura 7).

Figura 6. Agrietamiento de la sobrelosa de concreto del tablero del puente nuevo sobre el río Guácimo, en la zona de la acera peatonal. **(a)** Vista general. **(b)** Espaciamiento entre grietas de aproximadamente 0.2 m a 0.3 m. **(c)** Espesor de grieta aproximado de 0.7 mm.

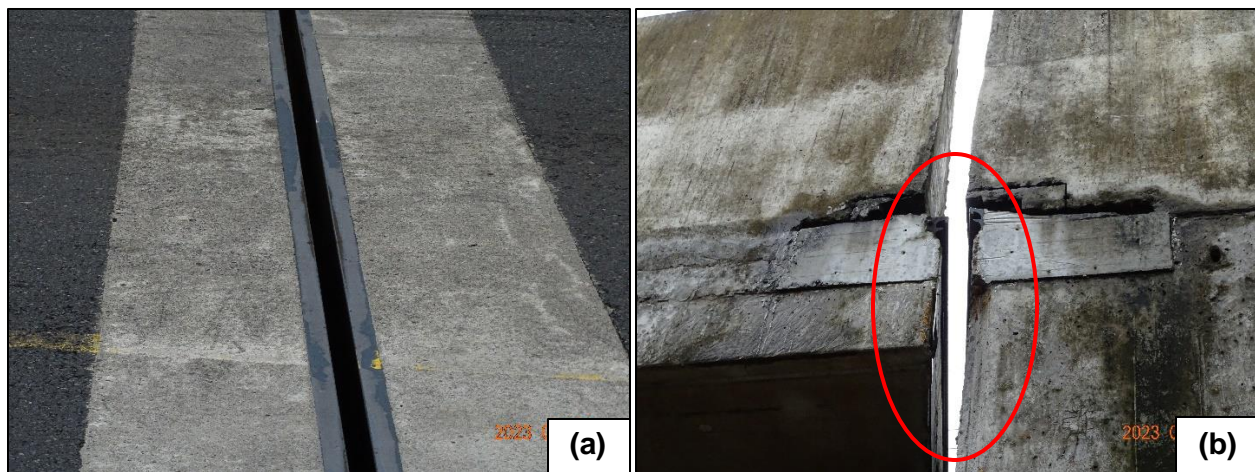
- En las juntas de expansión de ambos bastiones aún no se había colocado el sello elastomérico indicado en planos (ver Figuras 9a y 9b), el cual tiene la función de impedir el paso de agua a través de la junta de expansión hacia los elementos que están debajo (entre ellos los apoyos elastoméricos), con el fin de evitar su deterioro prematuro.

Figura 9. Falta de colocación del sello elastomérico de las juntas de expansión del puente nuevo sobre el río Guacimito. **(a)** Vista desde la parte superior del tablero del puente. **(b)** Vista desde el costado del puente.

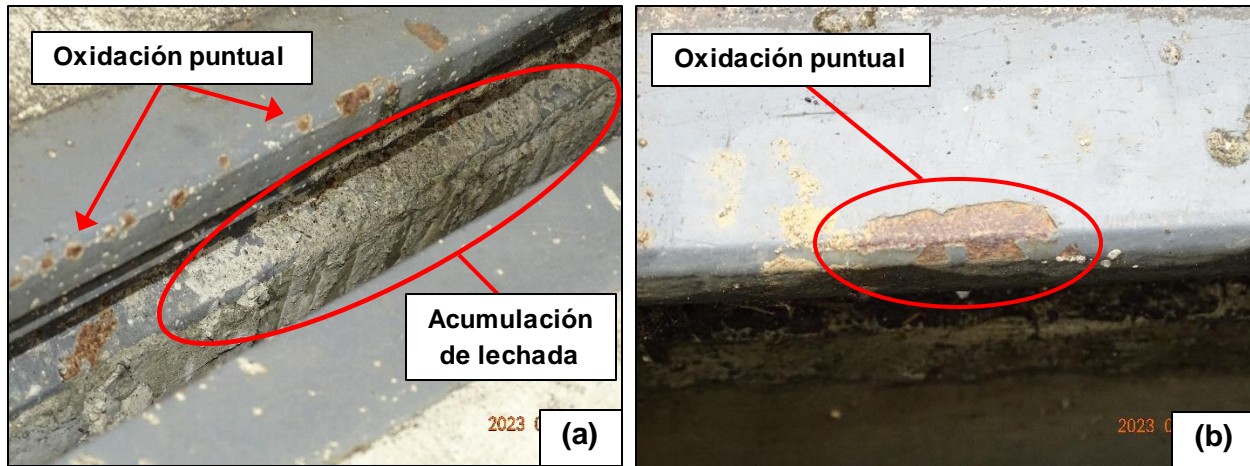
E. Se pudo observar desprendimiento puntual del sistema de protección de pintura en los perfiles de acero de las juntas de expansión, así como la oxidación del acero en las zonas que están expuestas (ver Figuras 10a y 10b).

Figura 10. Observaciones de los perfiles de acero de las juntas de expansión del puente nuevo sobre el río Guacimito. **(a)** Acumulación de lechada desprendimiento del sistema de protección de pintura y oxidación puntual. **(b)** Desprendimiento del sistema de protección de pintura y oxidación puntual.

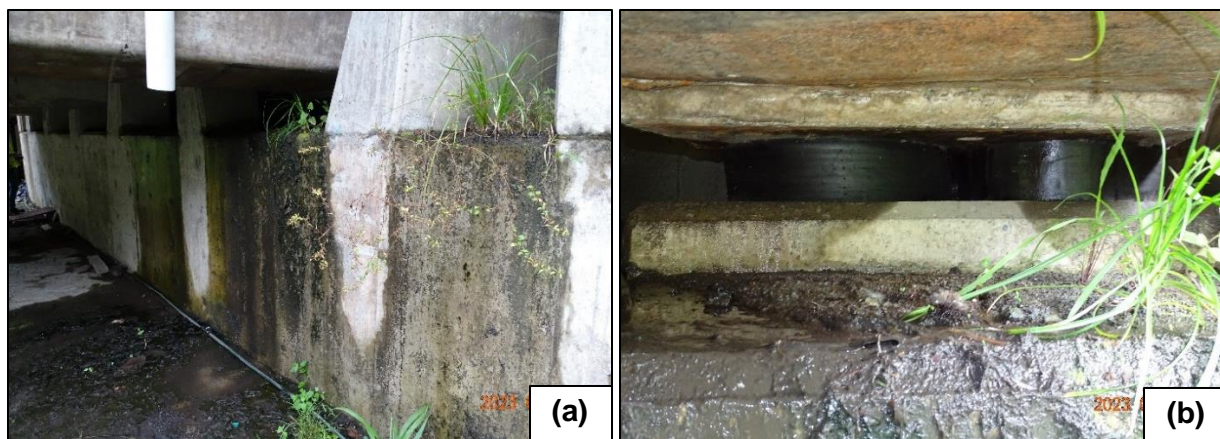
- A. Se pudo observar acumulación de sedimentos y humedad sobre la viga cabezal de ambos bastiones, alrededor de los apoyos elastoméricos (ver Figuras 11a y 11b), lo cual está asociado a la filtración de agua a través de la junta de expansión debido a la falta de sello (ver Observación 5.2.1).
- B. Al momento de la inspección no se observaron deterioros apreciables en los apoyos relacionados con la presencia de sedimentos y humedad en esta zona (ver Figura 11b).

Figura 11. Acumulación de sedimentos y humedad en la viga cabezal del bastión del puente nuevo sobre el río Guacimito, alrededor de los apoyos elastoméricos.

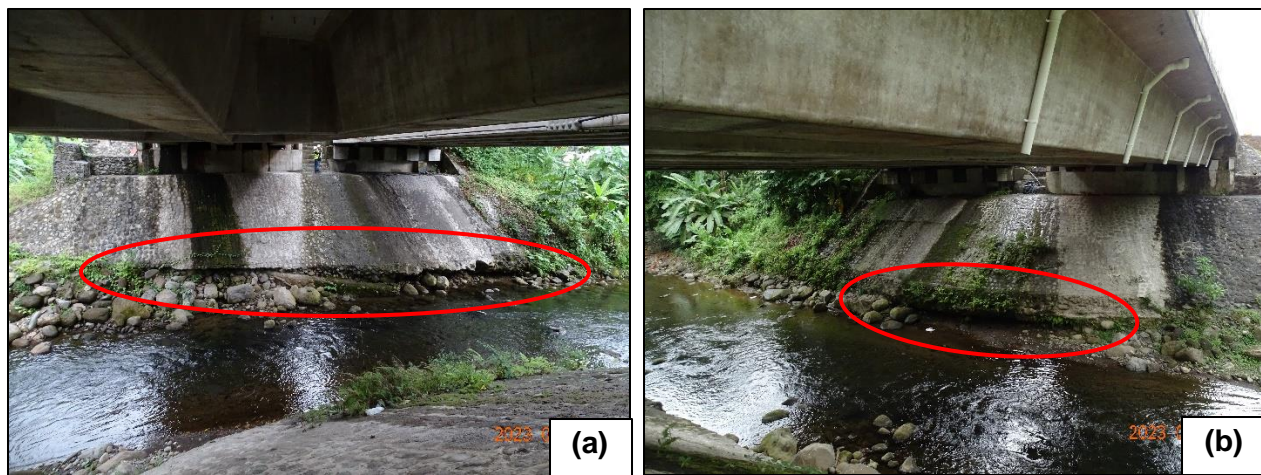
- A. Se pudo observar socavación en la base de las escolleras ligadas con mortero de ambos bastiones (ver Figura 12).
- B. Según el detalle mostrado en los planos estructurales del puente, las escolleras son de 300 mm de espesor y deben contar con un dado de 1 metro de profundidad en la punta (ver Figura 13).
- C. En sitio no se observó el elemento de protección de 1 metro de profundidad en la punta de las escolleras que está indicado en los planos estructurales (ver Figuras 12 y 13).

Figura 12. Socavación bajo la punta de las escolleras ligadas con mortero de los bastiones del puente nuevo sobre el río Guacimito. **(a)** Bastión 1. **(b)** Bastión 2.

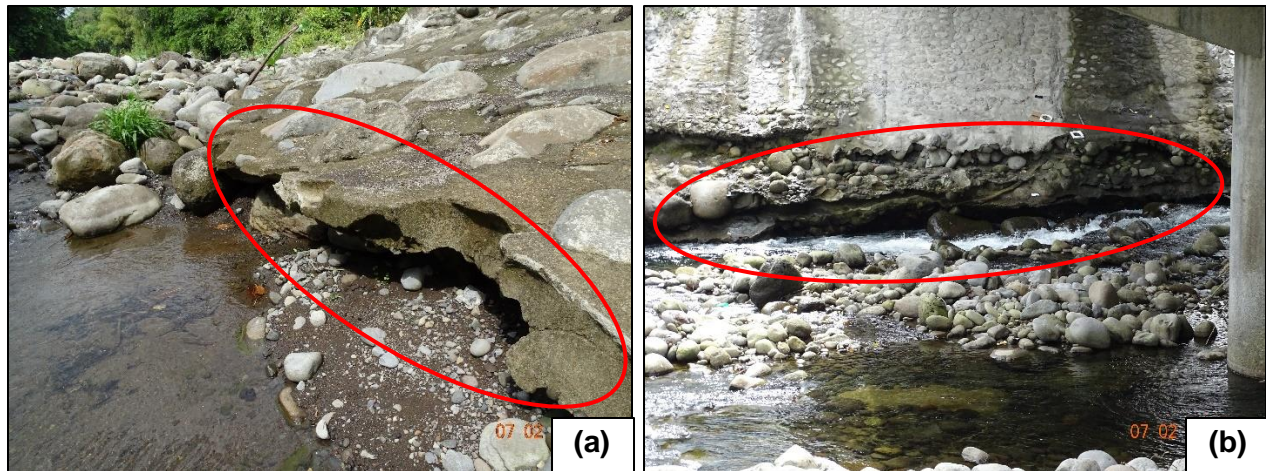
- A. Se pudo observar socavación en la base de las escolleras ligadas con mortero de ambos bastiones (ver Figura 14).
- B. Según el detalle mostrado en los planos estructurales del puente, las escolleras son de 300 mm de espesor y deben contar con un dado de 1 metro de profundidad en la punta (ver Figura 15).
- C. En sitio no se observó el elemento de protección 1 metro de profundidad en la punta de las escolleras que está indicado en los planos estructurales (ver Figuras 14 y 15).

Figura 14. Socavación bajo la punta de las escolleras ligadas con mortero de los bastiones del puente nuevo sobre el río Dos Novillos. **(a)** Bastión 1. **(b)** Bastión 2.

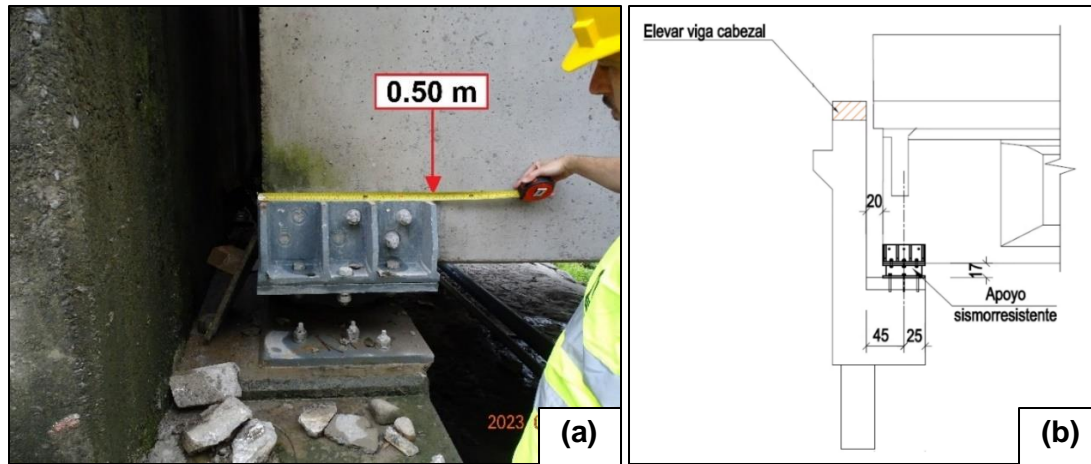
Figura 16. Revisión de la longitud de asiento en el Bastión 1 del puente existente sobre el río Dos Novillos.
(a) Medición en sitio. (b) Detalle mostrado en planos estructurales.

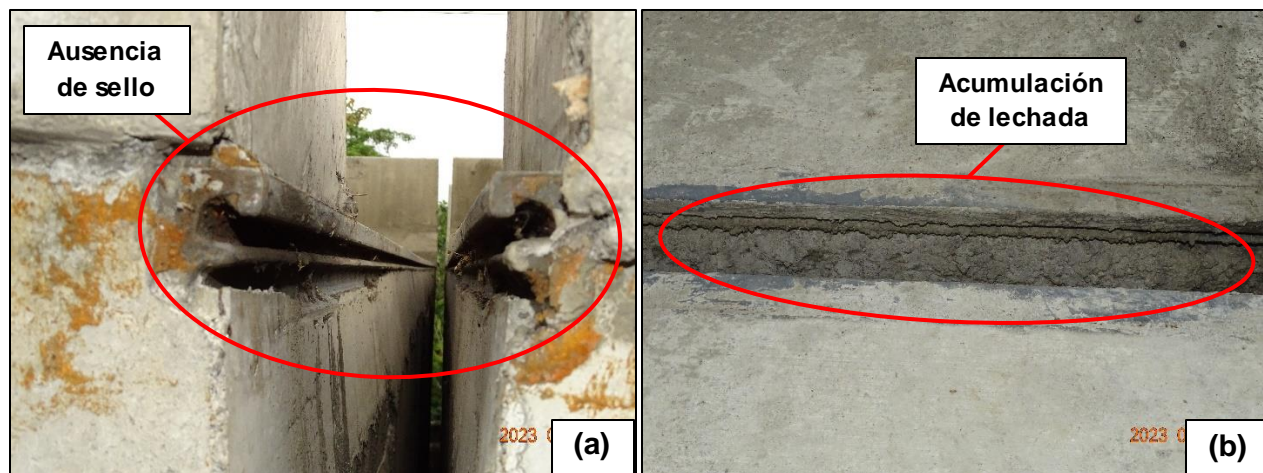
- C. En la junta de expansión del Bastión 1 aún no se había colocado el sello elastomérico indicado en planos (ver Figura 18a), el cual tiene la función de impedir el paso de agua a través de la junta de expansión hacia los elementos que están debajo (entre ellos los apoyos elastoméricos), con el fin de evitar su deterioro prematuro.

Figura 18. Observaciones de las juntas de expansión del puente nuevo sobre el río Destierro. (a) Falta de colocación del sello elástico. (b) Acumulación de lechada en los perfiles de acero.

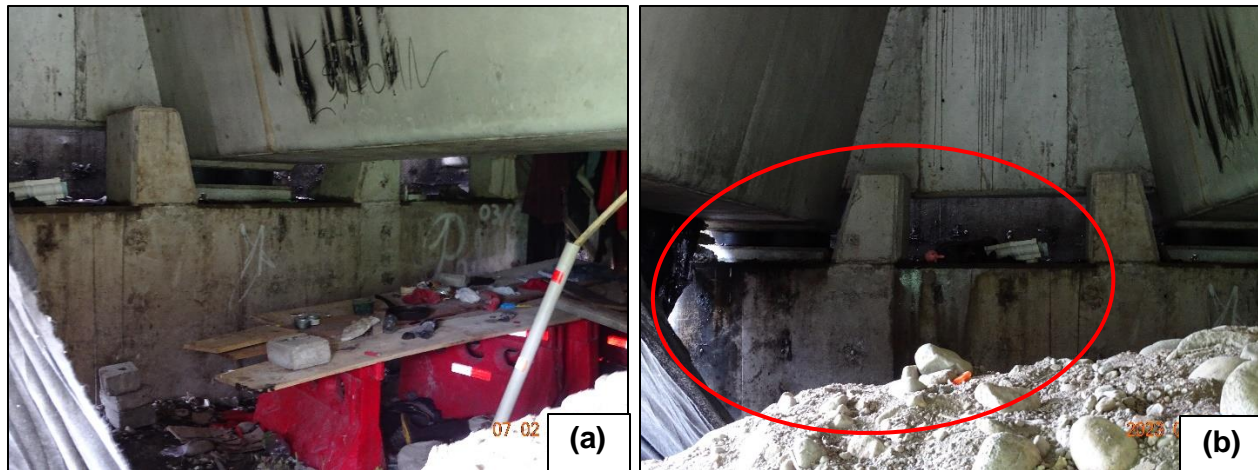
Figura 19. Apoyos elastoméricos y viga cabezal del Bastión 1 del puente nuevo sobre el río Destierro. **(a)** Posible presencia de personas viviendo bajo el puente. **(b)** Acumulación de sedimentos y humedad.

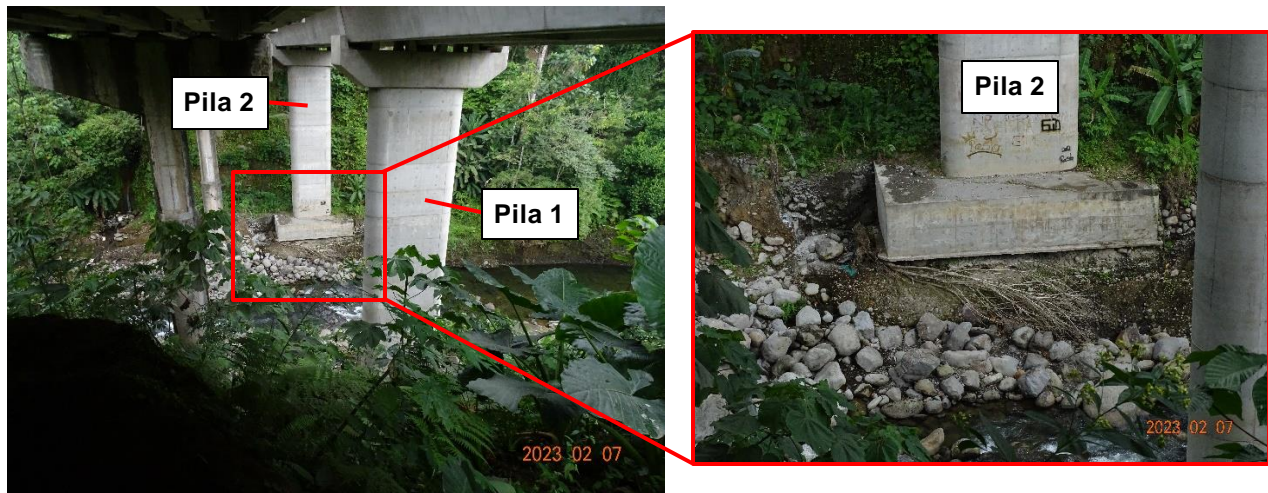
- C. Según el perfil de socavación que se muestra en la vista en elevación del puente (ver Figura 20a), solo un borde de la placa de cimentación de la Pila 2 quedaría expuesto ante la avenida con un período de retorno de 500 años. Sin embargo, en sitio se pudo observar que más de la mitad de la placa de cimentación se encuentra expuesta.

Figura 21. Placa de cimentación parcialmente expuesta en la Pila 2 del puente nuevo sobre el río Destierro.

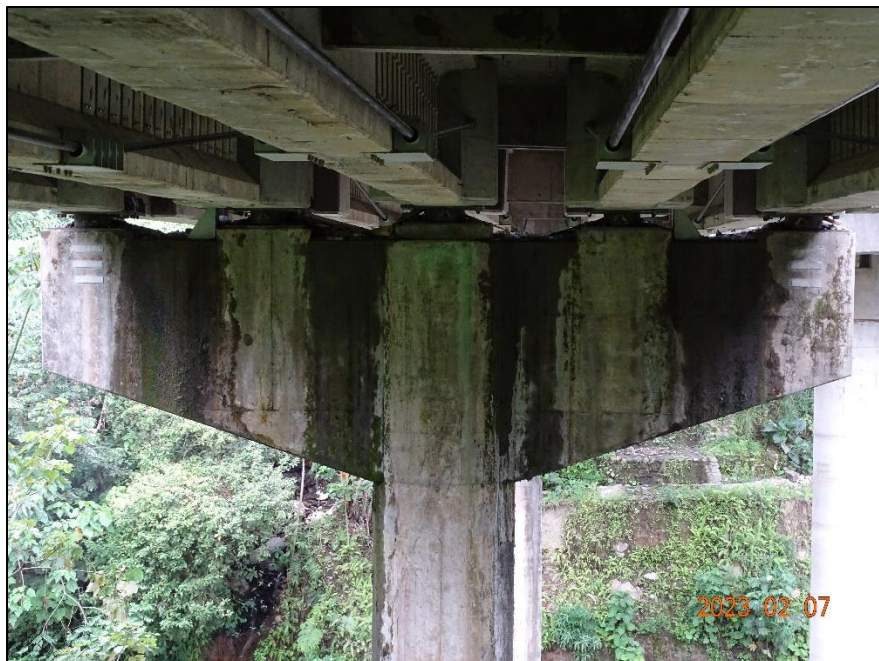
Figura 24. Viga cabezal de la Pila 1 del puente existente sobre el río Destierro, donde no se observa la ampliación indicada en la memoria de cálculo de CHEC (2020).

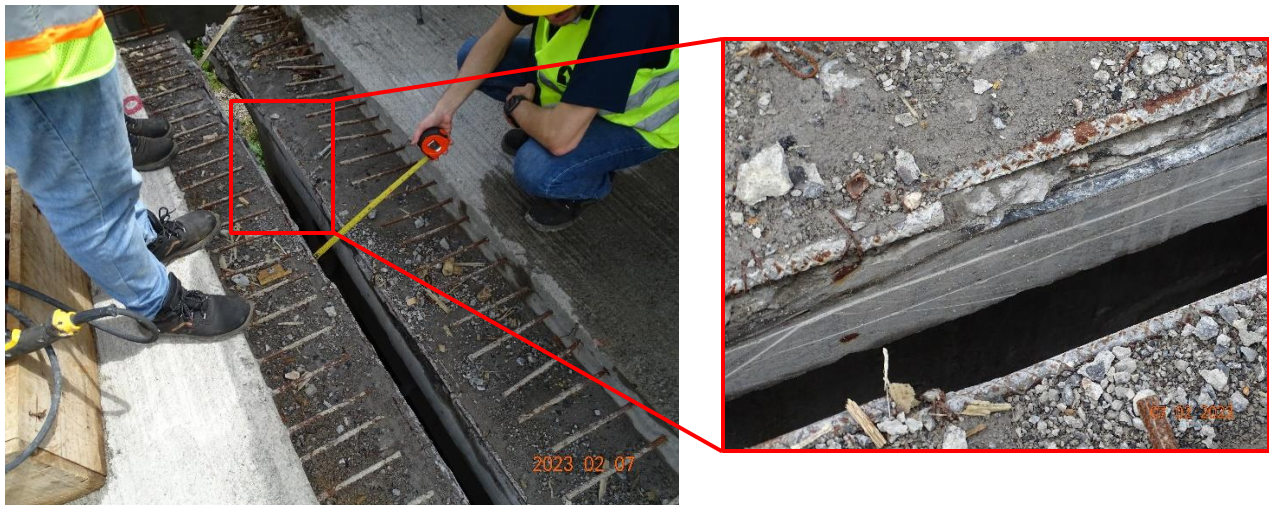
- A. Al momento de la inspección, se estaba trabajando en la construcción de la junta de expansión de la Pila 2 del puente. Como parte del proceso constructivo de esta junta, se observó que se había demolido una parte del tablero existente a ambos lados de la junta, dejando expuesto el acero de refuerzo transversal (ver Figura 25).
- B. Originalmente, en esta pila existía una junta de expansión elastomérica colada, la cual cubría una abertura de 40 mm (ver Figura 26).
- C. De acuerdo con el detalle mostrado en los planos estructurales de la rehabilitación del puente, la junta de expansión original debe ser sustituida por una nueva junta (ver Figura 27). Como parte del proceso constructivo de esta nueva junta, se debe realizar una demolición del tablero existente de 30 mm de ancho a ambos lados de la junta.

Figura 25. Construcción de la junta de expansión sobre la Pila 2 del puente existente sobre el río Destierro, donde se observa acero de refuerzo transversal expuesto.

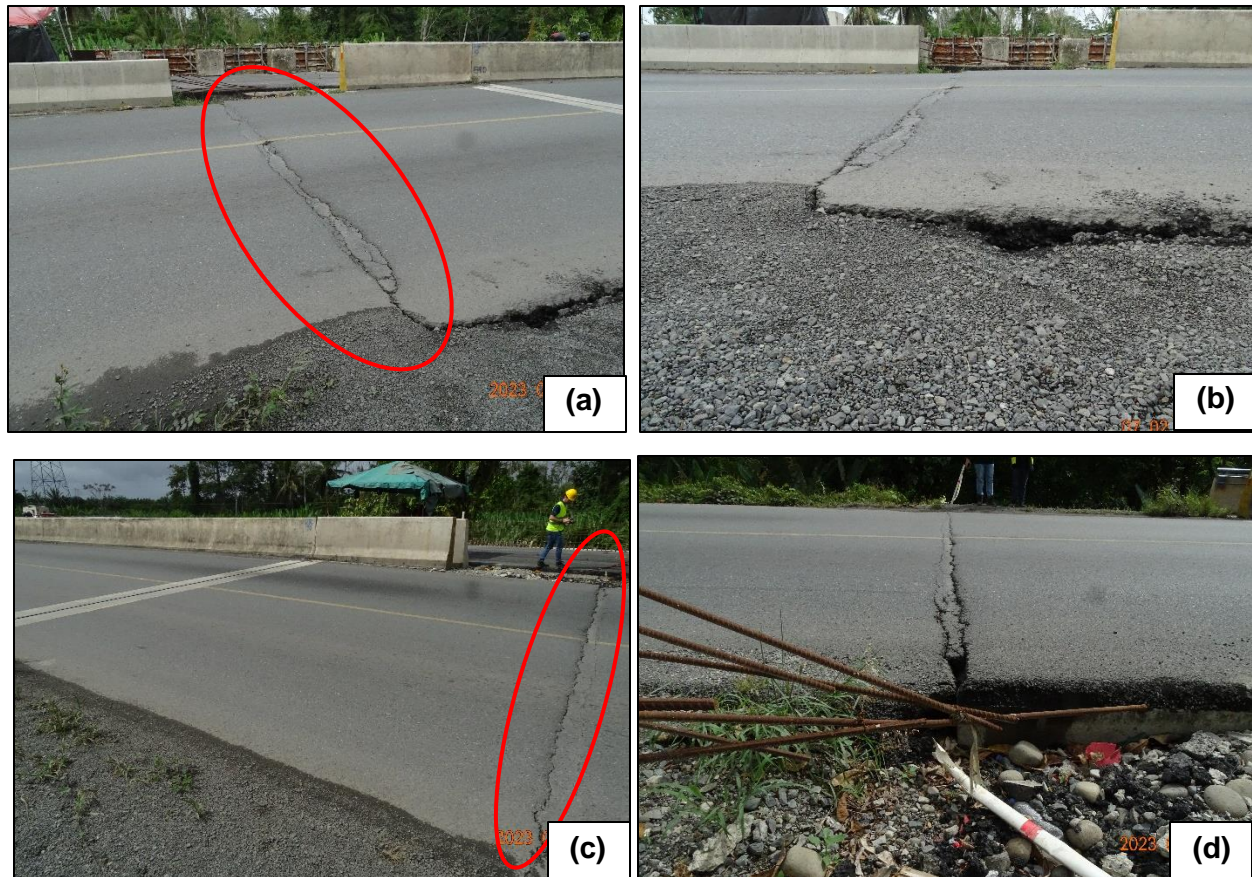
- C. Al momento de la visita, se pudo observar agrietamiento y desprendimiento de la carpeta asfáltica a lo largo del borde de la losa de aproximación de ambos accesos (ver Figura 30). Adicionalmente, en el caso de la losa de aproximación del Acceso 1 se pudo observar agrietamiento a lo largo de la junta intermedia entre los módulos de la losa (ver Figura 31).

- E. El agrietamiento de la carpeta asfáltica en los bordes de la losa de aproximación y el movimiento ante el paso de vehículos pesados son indicios de que existe un asentamiento o pérdida del relleno de aproximación. Algunas posibles causas de este problema incluyen una mala compactación del relleno de aproximación durante el proceso constructivo, o bien, la erosión del relleno producto del flujo de agua que no haya sido evacuada satisfactoriamente a través de los sistemas de drenaje (Saride et al, 2009).

Figura 30. Agrietamiento de la carpeta asfáltica a lo largo del borde de la losa de aproximación del puente nuevo sobre la Quebrada Calderón. **(a)** Vista general Acceso 1. **(b)** Vista lateral Acceso 1. **(c)** Vista general Acceso 2. **(d)** Vista lateral Acceso 2.

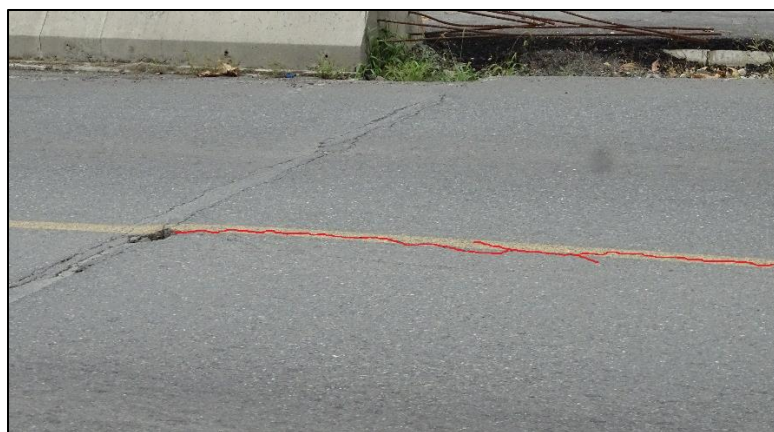
Figura 31. Agrietamiento de la carpeta asfáltica a lo largo de la junta intermedia entre módulos de la losa de aproximación del Acceso 1 del puente nuevo sobre la Quebrada Calderón.

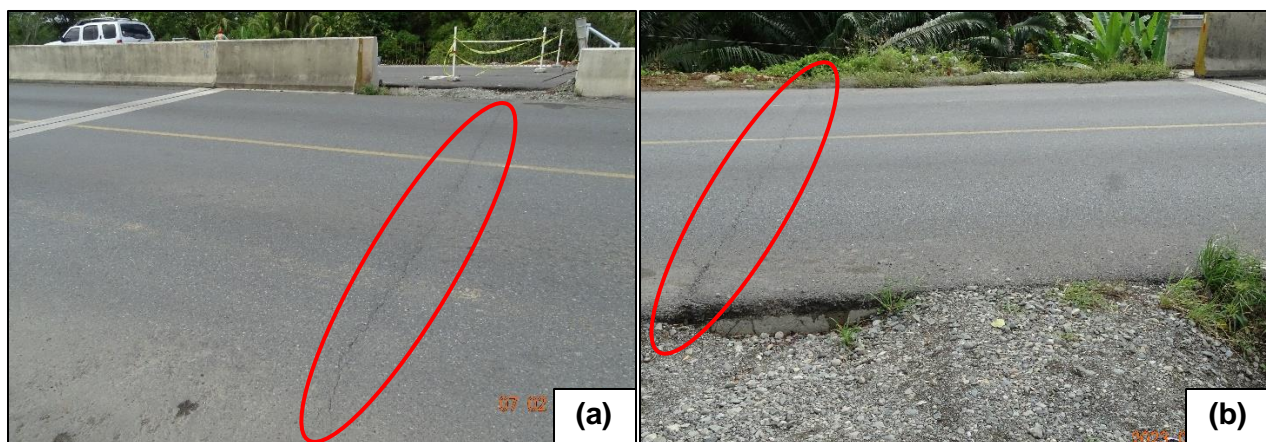
- B. Al momento de la visita se pudo observar agrietamiento de la carpeta asfáltica a lo largo del borde del extremo de la losa de aproximación del Acceso 2 (ver Figuras 32a y 32b).

- C. El agrietamiento observado es un indicio de que existe un asentamiento o pérdida del relleno de aproximación. Algunas posibles causas de este problema incluyen una mala compactación del relleno de aproximación durante el proceso constructivo, o bien, la erosión del relleno producto del flujo de agua que no haya sido evacuada satisfactoriamente a través de los sistemas de drenaje (Saride et al, 2009).

Figura 32. Agrietamiento de la carpeta asfáltica a lo largo del borde de la losa de aproximación del Acceso 2 del puente nuevo sobre el río Aguas Claras. **(a)** Vista general. **(b)** Vista lateral.

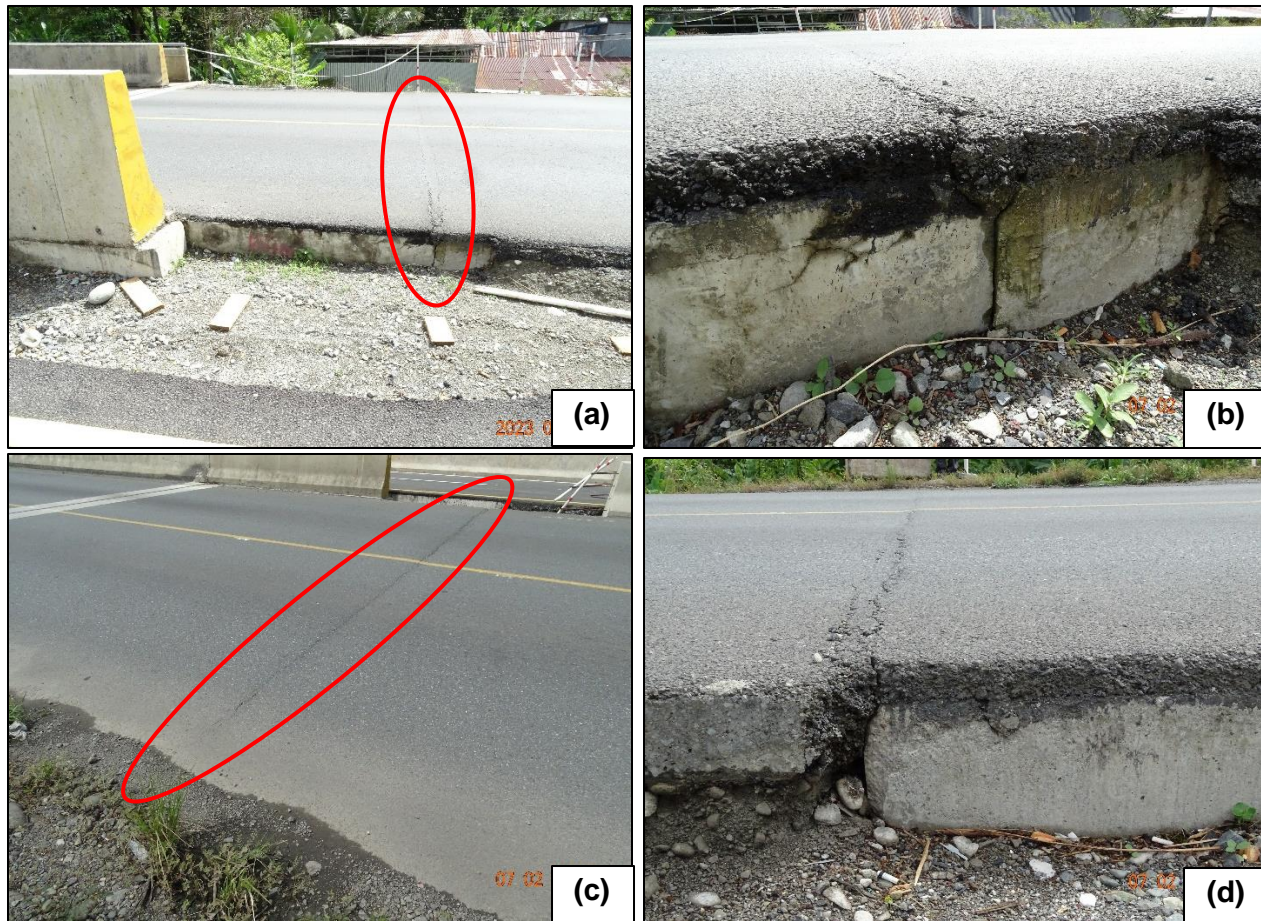
- B. Al momento de la visita se pudo observar agrietamiento de la carpeta asfáltica a lo largo del borde del extremo de la losa de aproximación de ambos accesos (ver Figura 33).

- D. El agrietamiento de la carpeta asfáltica en los bordes de la losa de aproximación y el movimiento ante el paso de vehículos pesados son indicios de que existe un asentamiento o pérdida del relleno de aproximación. Algunas posibles causas de este problema incluyen una mala compactación del relleno de aproximación durante el proceso constructivo, o bien, la erosión del relleno producto del flujo de agua que no haya sido evacuada satisfactoriamente a través de los sistemas de drenaje (Saride et al, 2009).

Figura 33. Agrietamiento de la carpeta asfáltica a lo largo del borde de la losa de aproximación del puente nuevo sobre el río San Miguel. **(a)** Vista general Acceso 1. **(b)** Vista lateral Acceso 1. **(c)** Vista general Acceso 2. **(d)** Vista lateral Acceso 2.

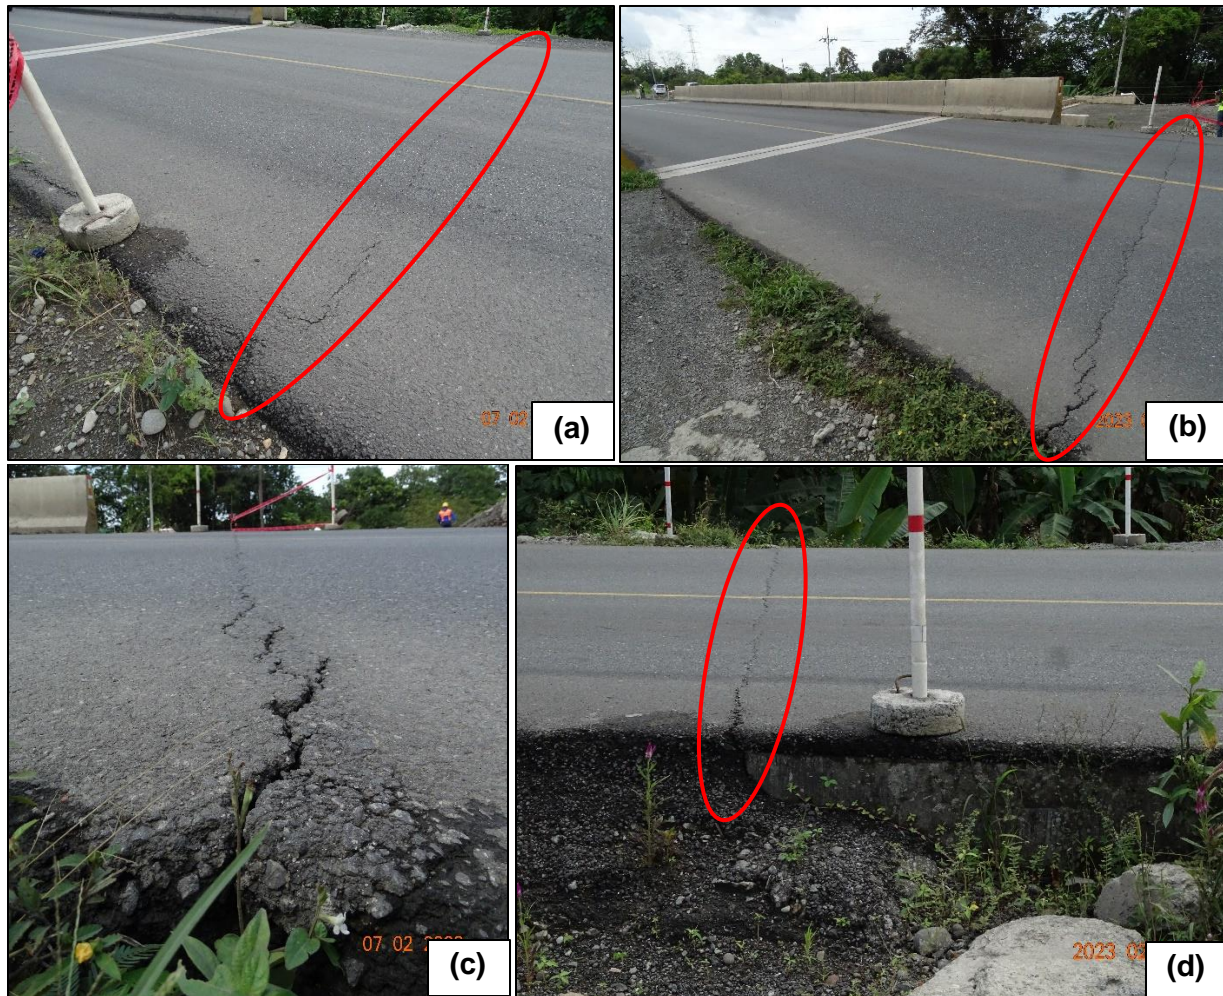
- B. Al momento de la visita se pudo observar agrietamiento de la carpeta asfáltica a lo largo del borde del extremo de la losa de aproximación de ambos accesos (ver Figura 35).

- C. El agrietamiento observado es un indicio de que existe un asentamiento o pérdida del relleno de aproximación. Algunas posibles causas de este problema incluyen una mala compactación del relleno de aproximación durante el proceso constructivo, o bien, la erosión del relleno producto del flujo de agua que no haya sido evacuada satisfactoriamente a través de los sistemas de drenaje (Saride et al, 2009).

Figura 35. Agrietamiento de la carpeta asfáltica a lo largo del borde del borde de la losa de aproximación del puente nuevo sobre el río Escondido. **(a)** Vista general Acceso 1. **(b)** Vista general Acceso 2. **(c)** Vista lateral Acceso 2, costado sur. **(d)** Vista lateral Acceso 2, costado norte.

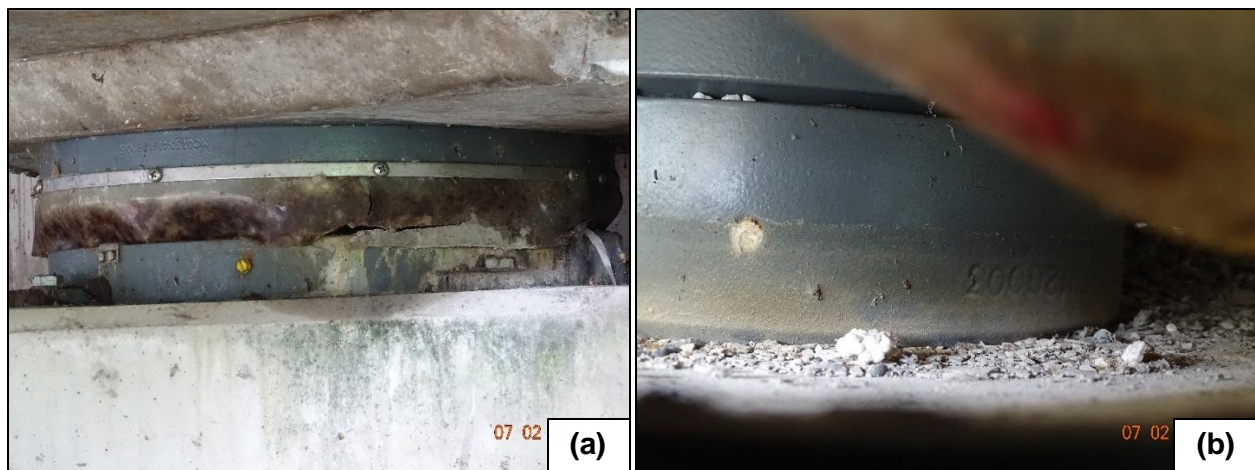
- A. Se pudo observar que el sello de protección de los aisladores está roto y presenta alta degradación, lo cual permite el ingreso de humedad y contaminación a la parte interna del dispositivo (ver Figura 36a).

Figura 36. Aisladores sísmicos tipo péndulo de fricción del puente nuevo sobre el río Cuba. **(a)** Sello de protección roto. **(b)** Acumulación de suciedad en la parte interna del dispositivo.

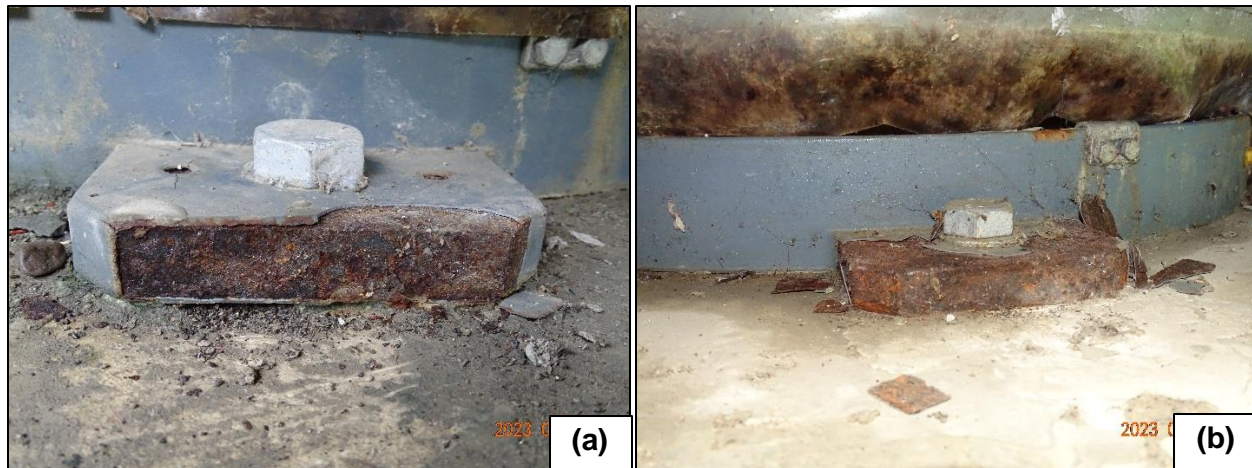
Figura 37. Desprendimiento del sistema de protección de pintura y oxidación en placas de conexión de los aisladores sísmicos tipo péndulo de fricción del puente nuevo sobre el río Cuba. **(a)** Aislador del Bastión 1. **(b)** Aislador del Bastión 2.

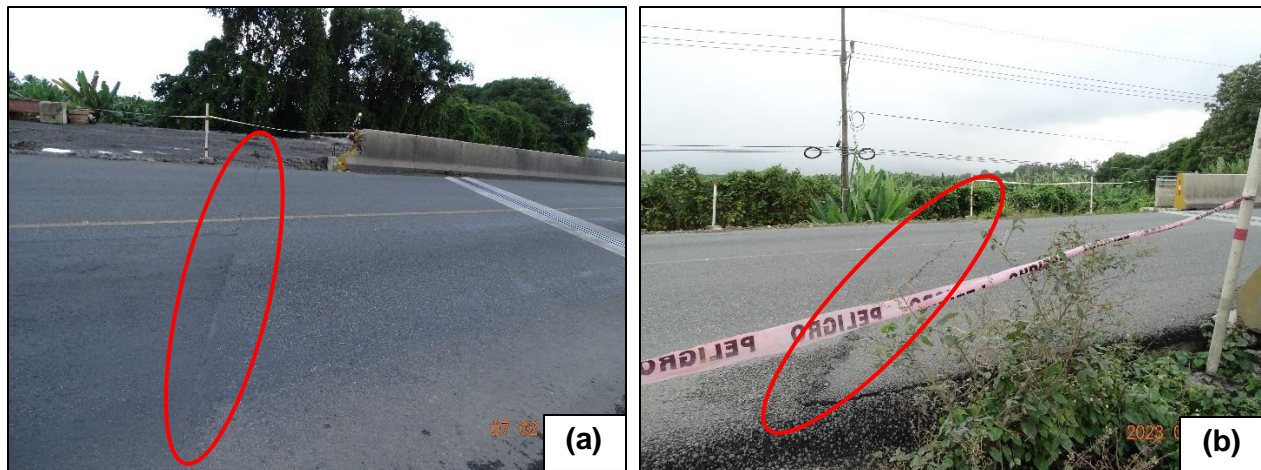
- B. Al momento de la visita se pudo observar agrietamiento de la carpeta asfáltica a lo largo del borde del extremo de la losa de aproximación de ambos accesos (ver Figuras 39a y 39b).

- C. El agrietamiento observado es un indicio de que existe un asentamiento o pérdida del relleno de aproximación. Algunas posibles causas de este problema incluyen una mala compactación del relleno de aproximación durante el proceso constructivo, o bien, la erosión del relleno producto del flujo de agua que no haya sido evacuada satisfactoriamente a través de los sistemas de drenaje (Saride et al, 2009).

Figura 39. Agrietamiento de la carpeta asfáltica a lo largo del borde de la losa de aproximación del puente nuevo sobre el río Cuba. **(a)** Vista general Acceso 1. **(b)** Vista general Acceso 2.

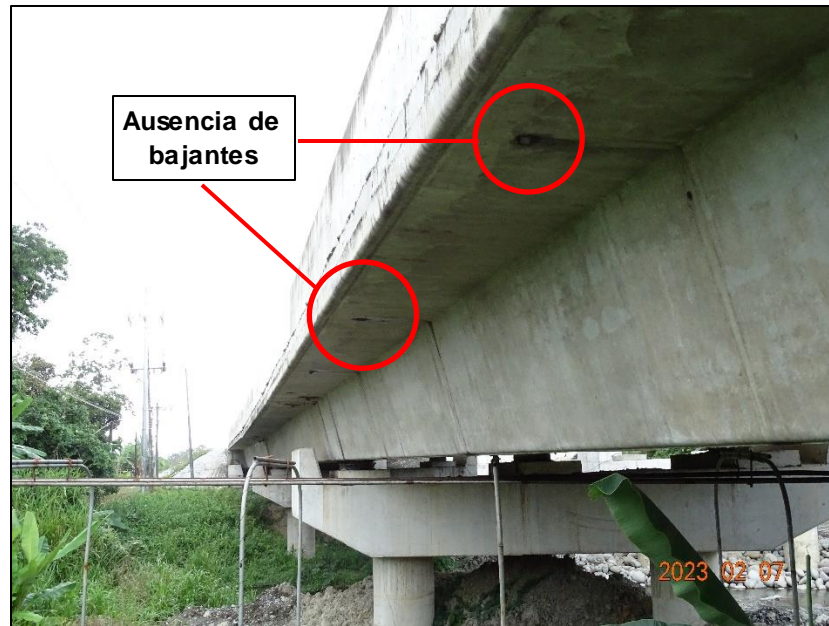
Figura 40. Ausencia de bajantes en el puente nuevo sobre el río Cuba y escurrimiento de agua por el costado de la viga cajón.

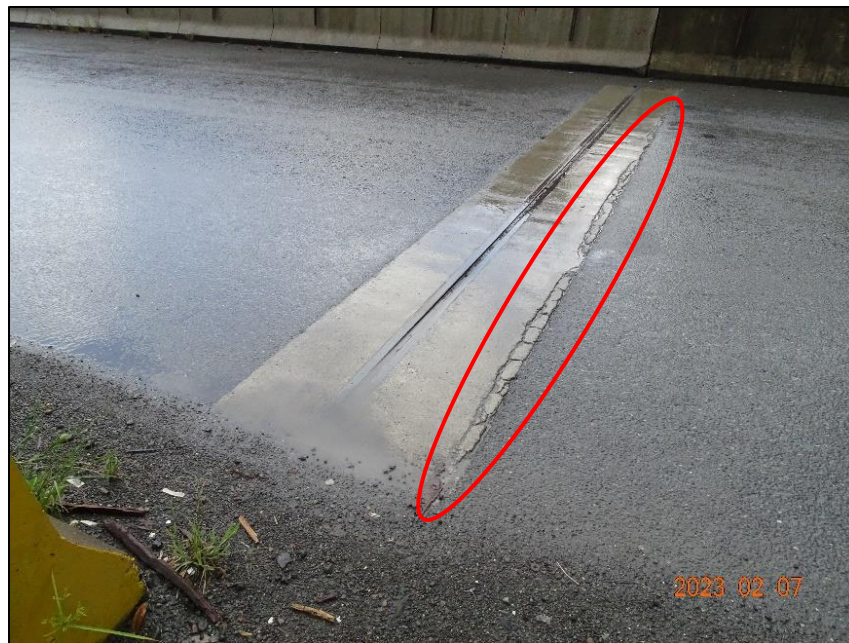
Al momento de la inspección, el concreto de los bordes de ambas juntas de expansión ya se encontraba colado y endurecido. Se pudo observar agrietamiento del concreto en el borde de la junta de expansión del Bastión 1 (ver Figura 41).

Figura 41. Agrietamiento del concreto en el borde de la junta de expansión del Bastión 1.

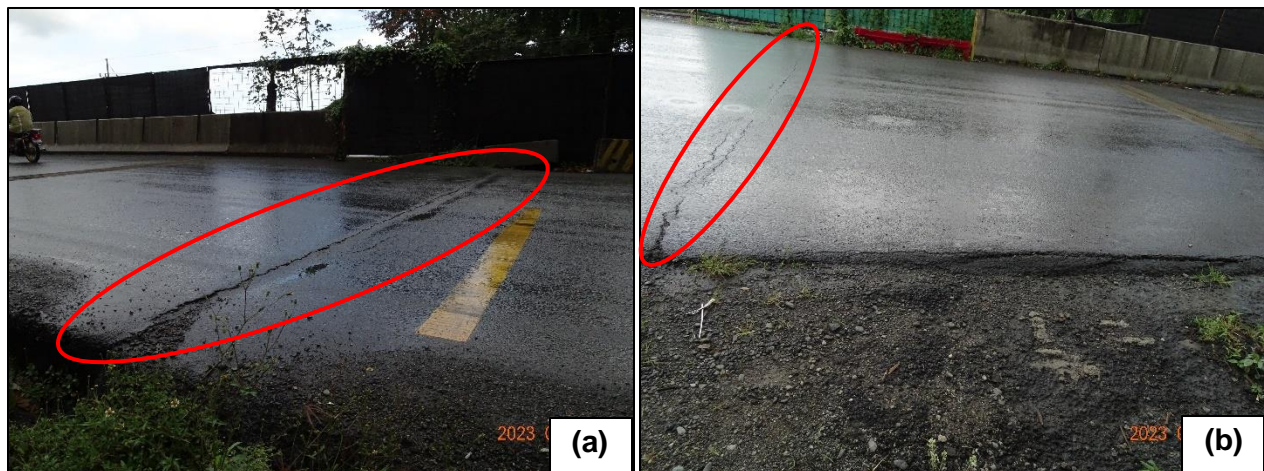
- A. El puente nuevo sobre el río Rojo presenta el mismo detalle de losas de aproximación y rellenos de aproximación que el puente nuevo sobre la Quebrada Calderón (ver Observaciones 5.7.1(A), 5.7.1(B), Figuras 28 y 29).
- B. Al momento de la visita se pudo observar agrietamiento de la carpeta asfáltica a lo largo del borde del extremo de la losa de aproximación de ambos accesos (ver Figuras 42a y 42b).

- C. El agrietamiento observado es un indicio de que existe un asentamiento o pérdida del relleno de aproximación. Algunas posibles causas de este problema incluyen una mala compactación del relleno de aproximación durante el proceso constructivo, o bien, la erosión del relleno producto del flujo de agua que no haya sido evacuada satisfactoriamente a través de los sistemas de drenaje (Saride et al, 2009).
- D. En la memoria de cálculo de las losas de aproximación de los puentes nuevos del proyecto (CHEC, 2018) se demuestra que la losa tiene suficiente resistencia para soportar los esfuerzos debidos al peso propio, peso de la carpeta asfáltica y cargas vehiculares, habiéndose obtenido una relación capacidad/demanda de 2.93 para el diseño por flexión.

Figura 42. Agrietamiento de la carpeta asfáltica a lo largo del borde de la losa de aproximación del puente nuevo sobre el río Rojo. **(a)** Vista general Acceso 1. **(b)** Vista general Acceso 2.

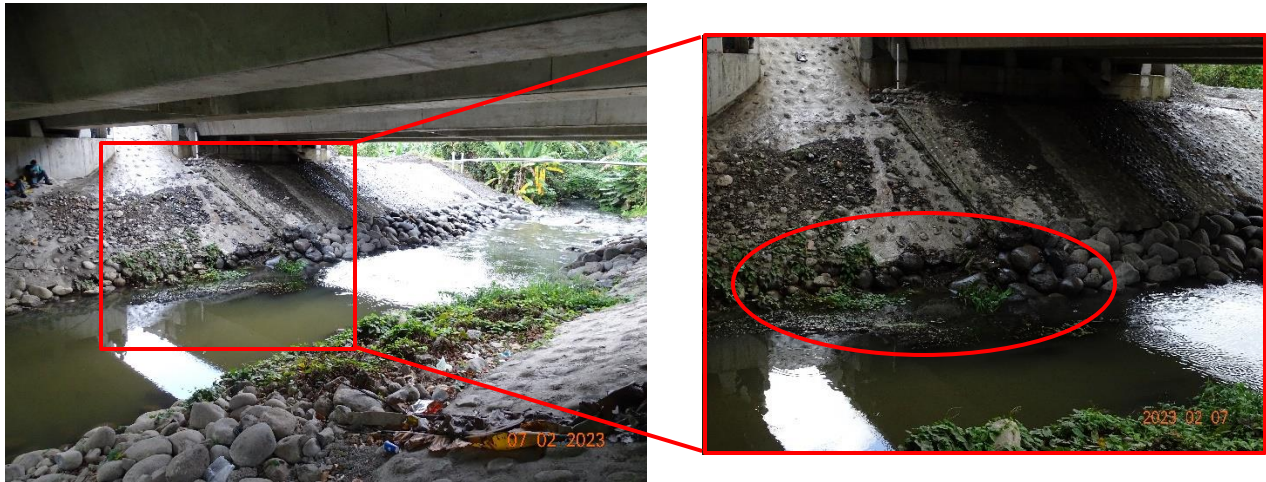
Figura 43. Socavación bajo la punta de las escolleras ligadas con mortero de los bastiones del puente nuevo sobre el río Rojo.

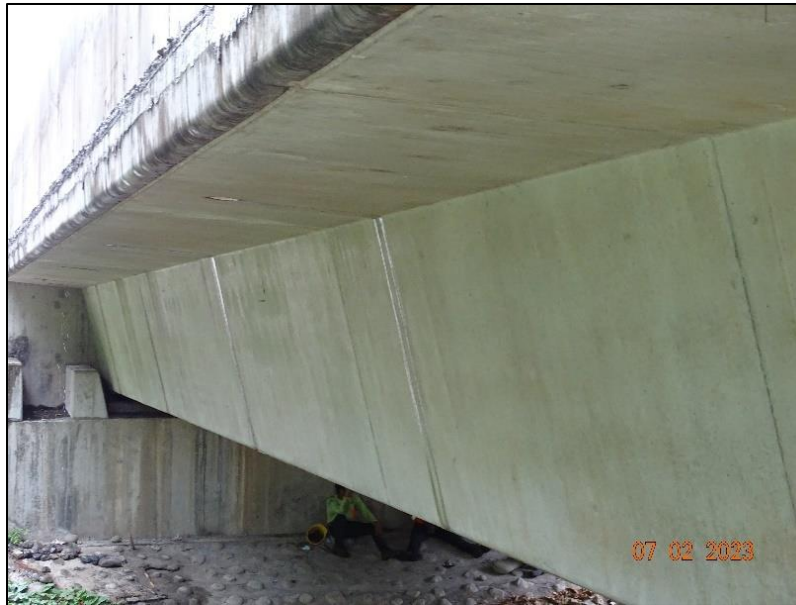
Figura 45. Ausencia de bajantes en el puente nuevo sobre el río Rojo y escurrimiento de agua por el costado de la viga cajón.
