EIC-Lanamme-INF-0556-2023

INFORME DE INSPECCIÓN

INSPECCIÓN N.º 3 DE LA CONSTRUCCIÓN DE PUENTES DEL PROYECTO DE DISEÑO, REHABILITACIÓN Y AMPLIACIÓN DE LA RUTA NACIONAL N.º 32

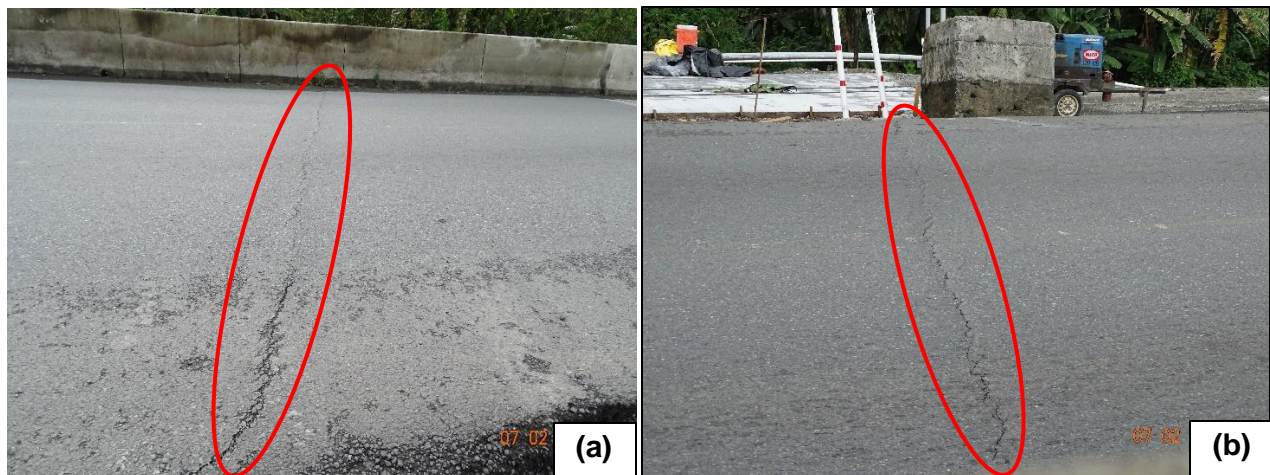
- A. El puente nuevo sobre el río Toro presenta un detalle similar de losas de aproximación y rellenos de aproximación que el puente nuevo sobre la Quebrada Calderón (ver Observaciones 5.7.1(A), 5.7.1(B), Figuras 28 y 29), con la única diferencia de que la losa de aproximación presenta un sesgo de 15° (ver Figura 34).
- B. Al momento de la visita se pudo observar agrietamiento de la carpeta asfáltica a lo largo del borde del extremo de la losa de aproximación de ambos accesos (ver Figura 46).

Figura 46. Agrietamiento de la carpeta asfáltica a lo largo del borde de la losa de aproximación del puente nuevo sobre el río Rojo. **(a)** Vista general Acceso 1. **(b)** Vista general Acceso 2.

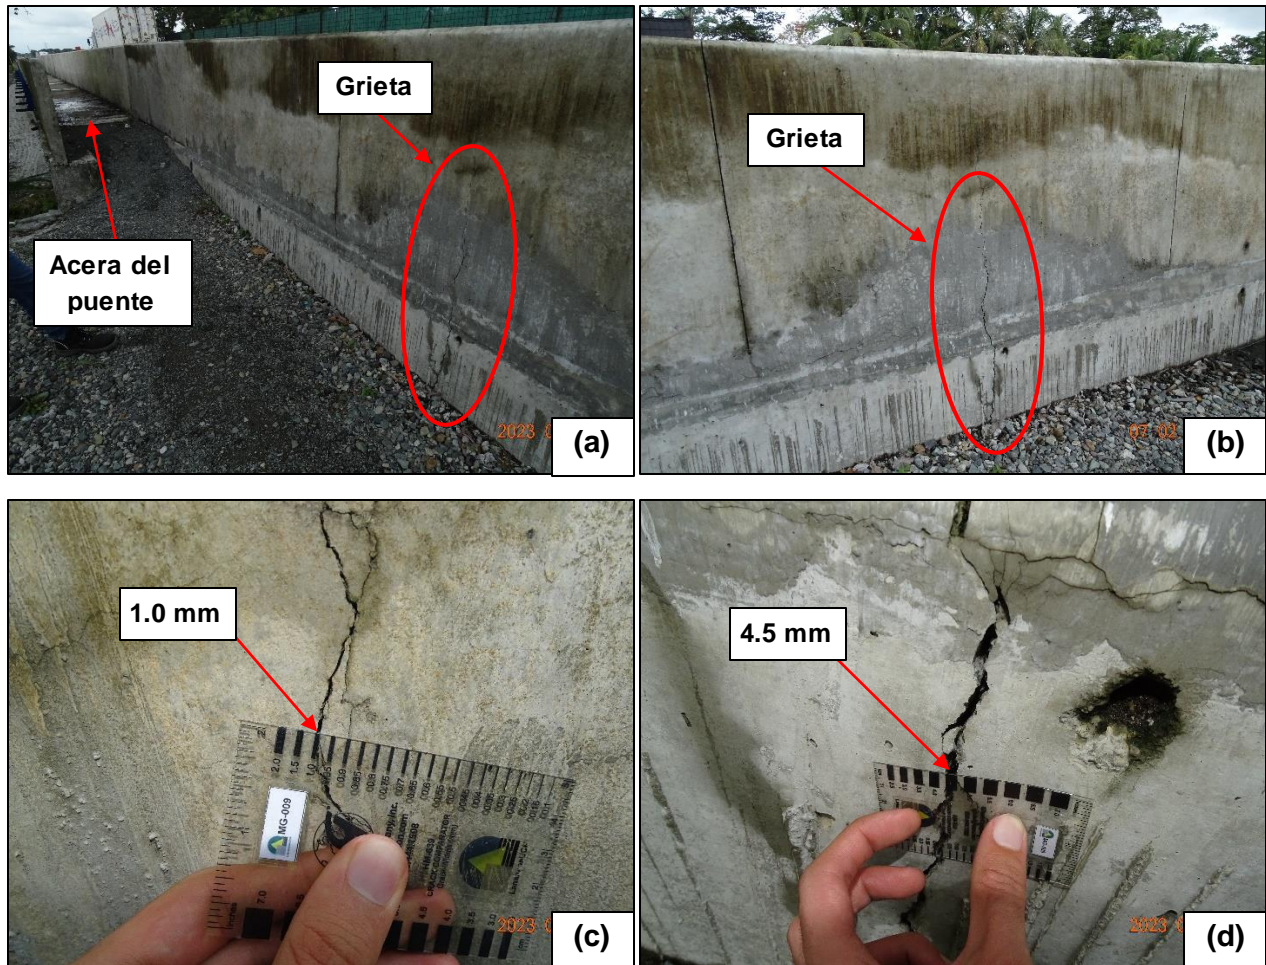
- C. En la parte posterior de la barrera vehicular del costado del Acceso 2 se pudo observar una grieta vertical, la cual se extiende desde la base de la barrera hasta la mitad de la altura de la barrera (ver Figuras 47a y 47b). El espesor de grieta medido durante la visita fue de 1.0 mm cerca del extremo superior (ver Figura 47c) y de 4.5 mm cerca del extremo inferior (ver Figura 47d). La ubicación de la grieta es cercana al borde de la losa de aproximación.

- D. El agrietamiento de la carpeta asfáltica y las características de la grieta de la barrera vehicular del acceso son indicios de que existe un asentamiento o pérdida del relleno de aproximación. Algunas posibles causas de este problema incluyen una mala compactación del relleno de aproximación durante el proceso constructivo, o bien, la erosión del relleno producto del flujo de agua que no haya sido evacuada satisfactoriamente a través de los sistemas de drenaje (Saride et al, 2009).

Figura 47. Grieta en la parte posterior de la barrera vehicular del Acceso 2 del puente nuevo sobre el río Toro. **(a)** Ubicación de la grieta. **(b)** Vista general de la barrera vehicular con la grieta. **(c)** Espesor de la grieta medido en la parte superior. **(d)** Espesor de la grieta medido cerca de la base.

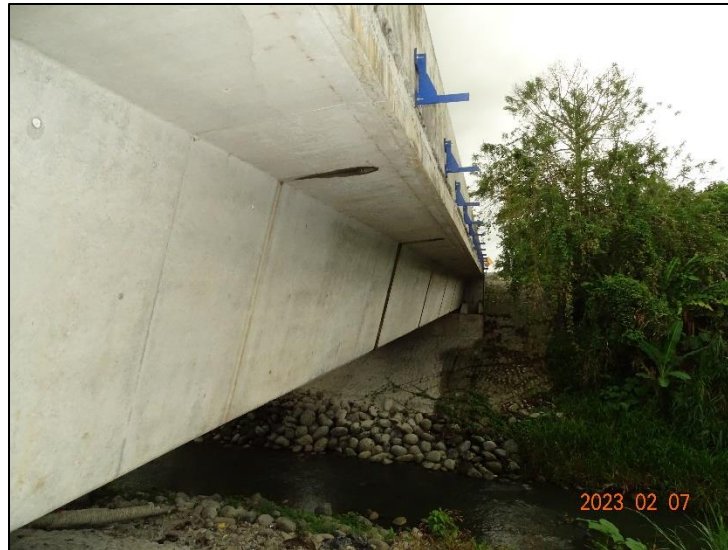
Figura 48. Ausencia de bajantes en el puente nuevo sobre el río Toro y escurrimiento de agua por el costado de la viga cajón.
