EIC-Lanamme-INF-1135-2023

### INFORME DE INSPECCIÓN

## INSPECCIÓN N.º 4 DE LA CONSTRUCCIÓN DE PUENTES DEL PROYECTO DE DISEÑO, REHABILITACIÓN Y AMPLIACIÓN DE LA RUTA NACIONAL N.º 32

10 de agosto, 2023

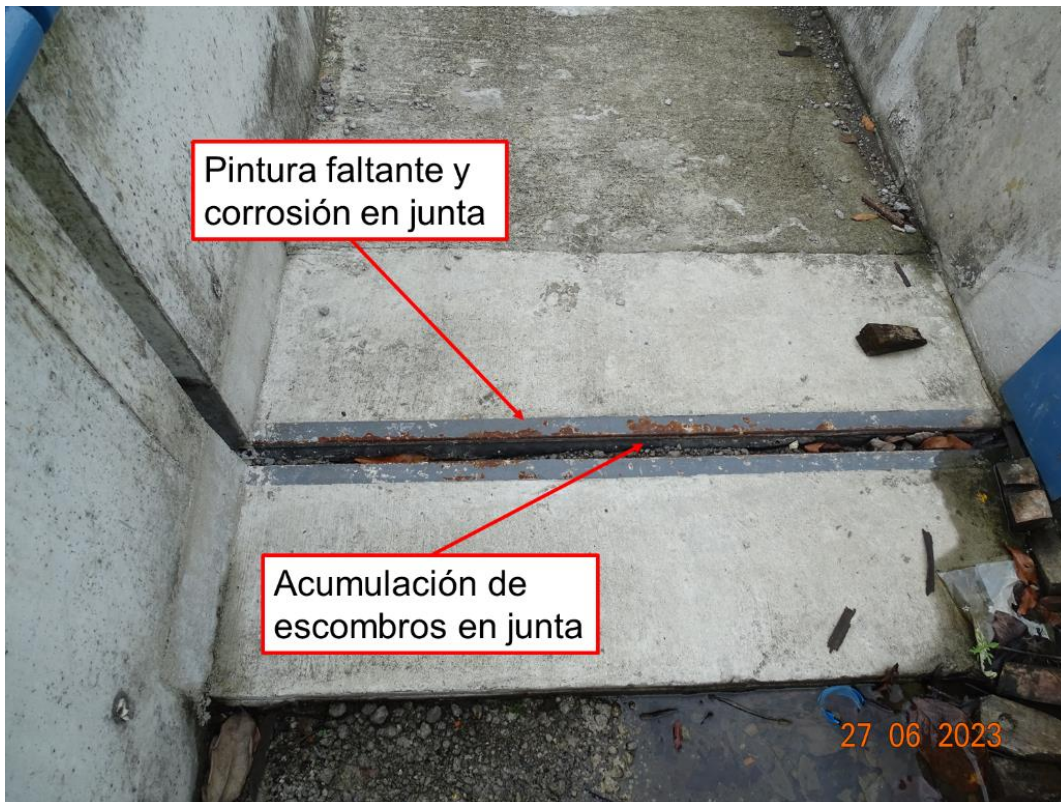
- A. Se observó desprendimiento puntual del sistema de protección de pintura en los perfiles de acero de las juntas de expansión, así como oxidación del acero en las zonas que están expuestas (ver Figura 2). De no atenderse a tiempo, la oxidación podría transformarse en corrosión y generar deterioros mayores en la junta de expansión o el tablero del puente.
- B. Durante la inspección se observó que las juntas de expansión presentaban acumulación de escombros que podrían impedir el adecuado movimiento de la superestructura del puente, así como su deterioro prematuro. Se requiere limpieza para evitar deterioro prematuro del sello. Además, se recomienda que se realice limpieza para verificar el estado del sello del puente en servicio (ver Figura 2).

**Figura 2.** Corrosión y pérdida de pintura en componentes de juntas de expansión, así como acumulación de escombros

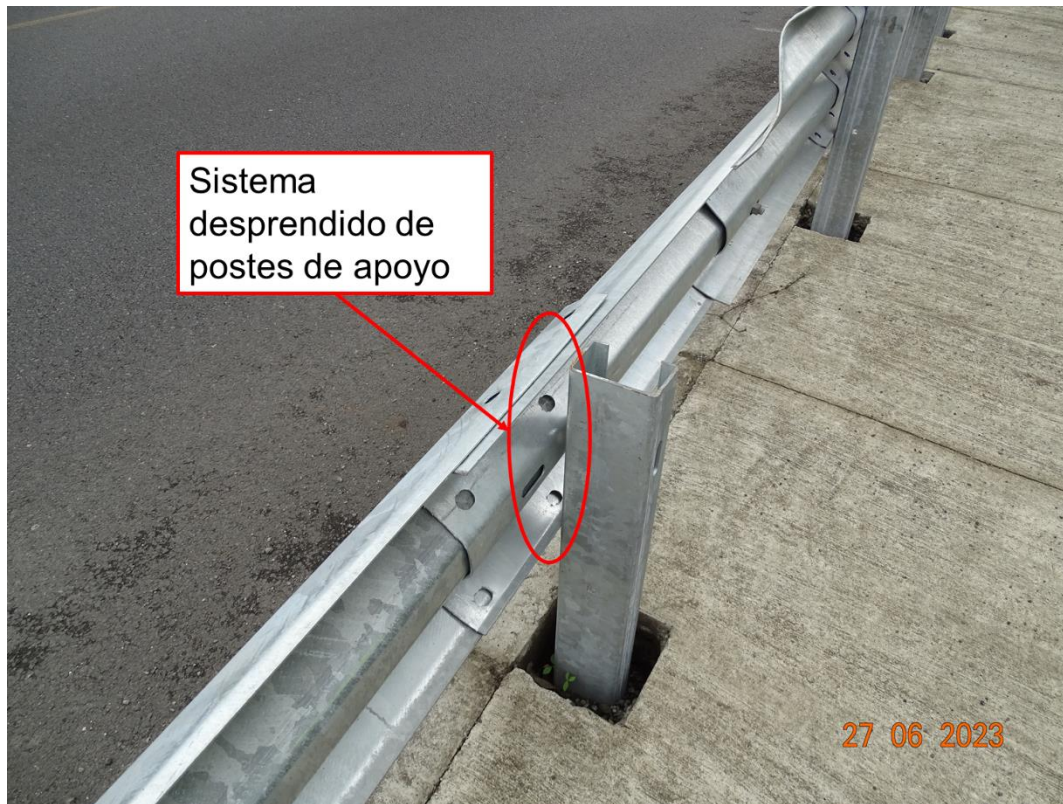
- B. Se observó desprendimiento del sistema de contención vehicular de algunos de los postes que sirven de soporte, lo que podría evitar la adecuada contención de vehículos ante la ocurrencia de un accidente (ver Figura 4).

**Figura 4.** Sistema de contención vehicular desprendido de postes de apoyo

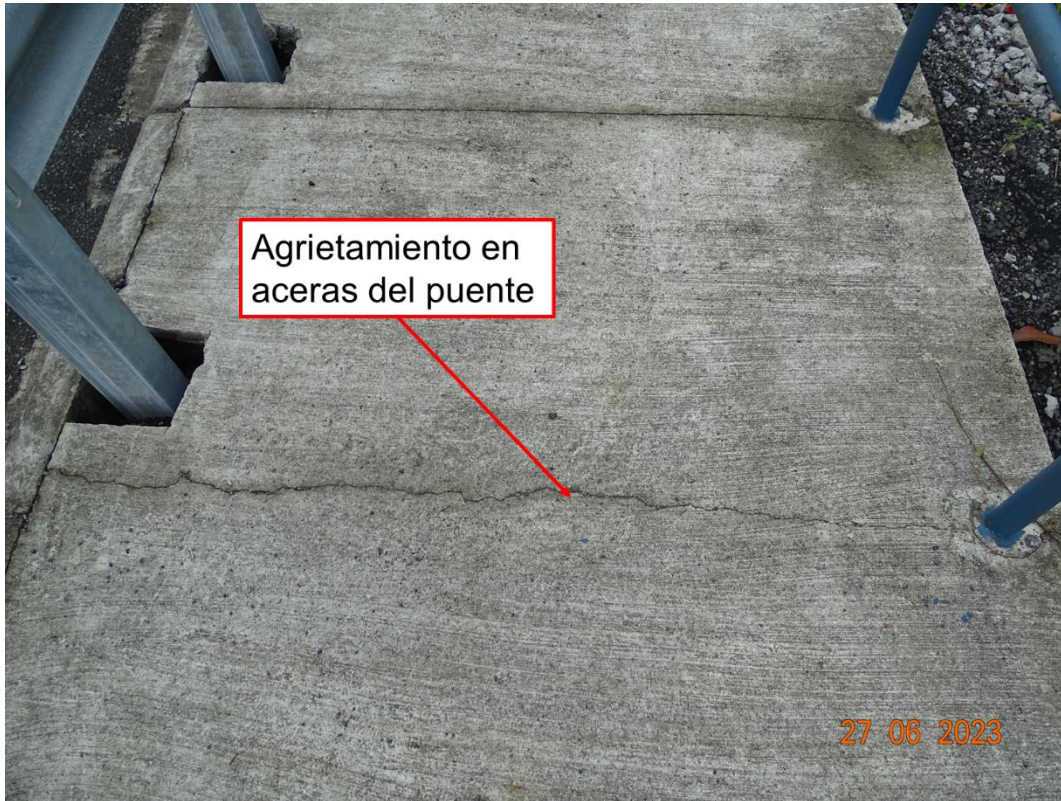
- A. Se observó agrietamiento en las aceras ubicadas en el costado derecho del puente que podrían ser indicativas de un secado acelerado durante el proceso constructivo de la acera (ver Figura 5).

**Figura 5.** Agrietamiento en las aceras del puente y sus accesos

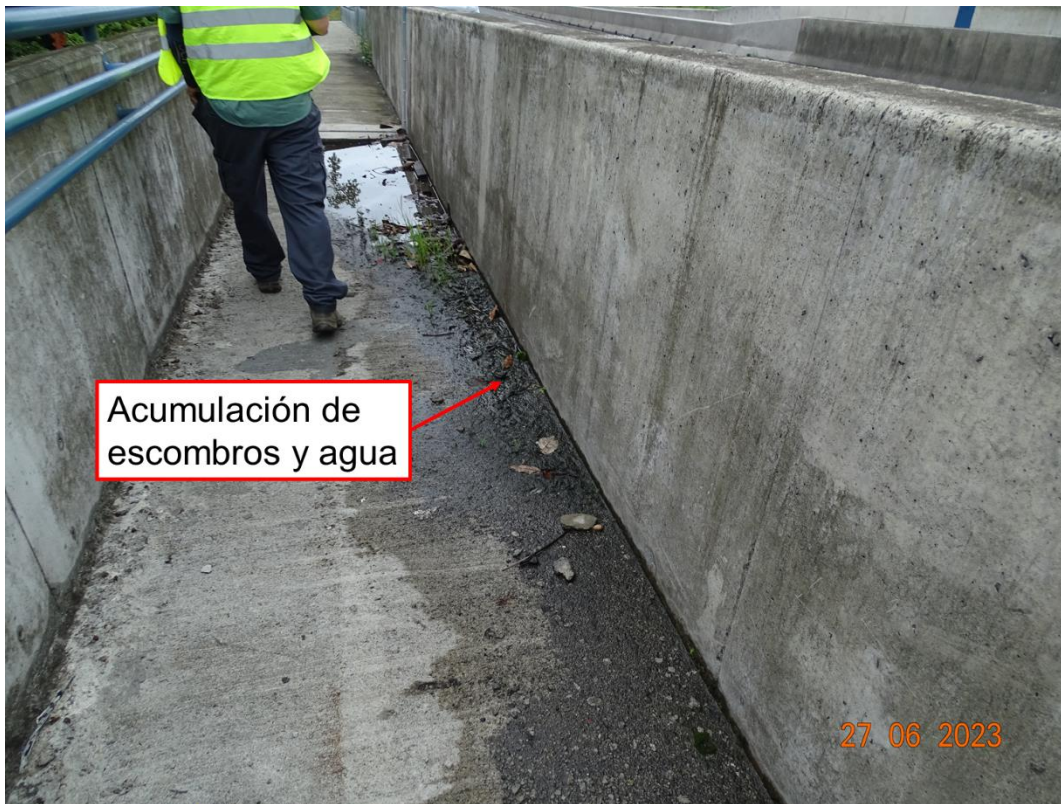
- B. Se observó acumulación de escombros y de agua en las aceras ubicadas en el costado derecho del puente. Valorar si con limpieza de los drenajes es suficiente para que el agua escurra adecuadamente; en caso contrario, se recomienda remediar mediante la incorporación de nuevos drenajes o aumento de pendientes (ver Figura 6).

**Figura 6.** Acumulación de escombros y agua en aceras del puente

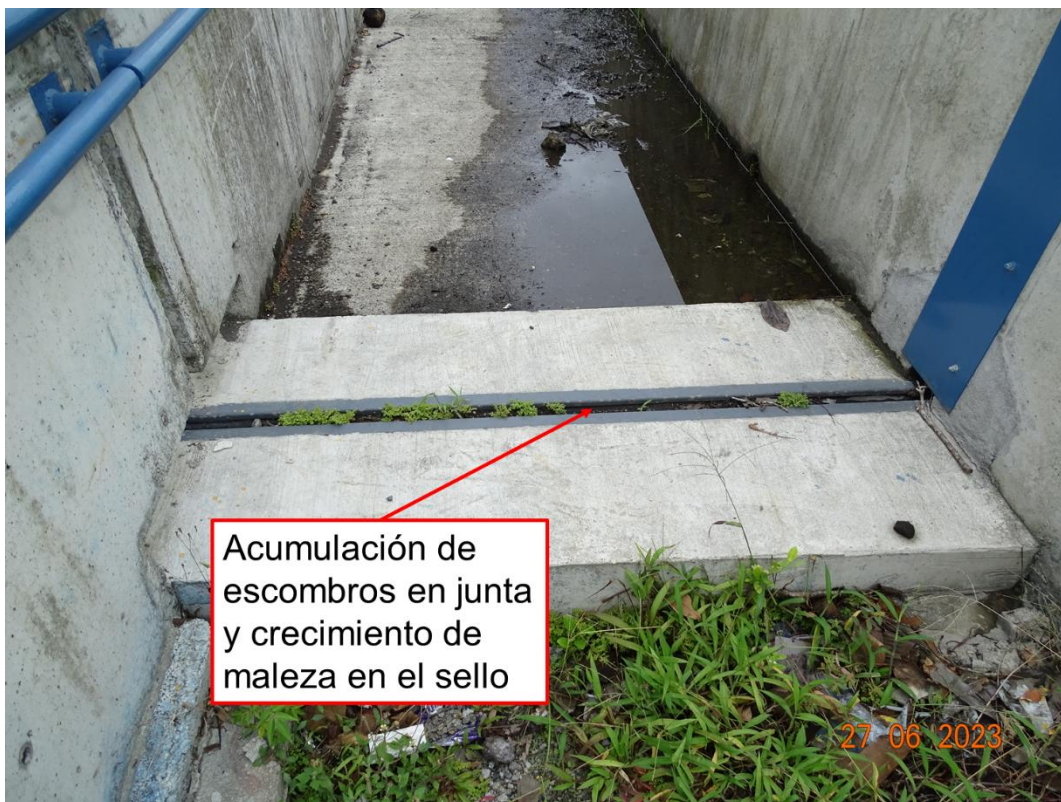
- A. Durante la inspección se observó que las juntas de expansión presentaban acumulación de escombros que podrían impedir el adecuado movimiento de la superestructura del puente, así como su deterioro prematuro. Se requiere limpieza para evitar deterioro prematuro del sello. Además, se recomienda que se realice limpieza para verificar el estado del sello del puente en servicio (ver Figura 7).

**Figura 7.** Acumulación de escombros en la junta de expansión

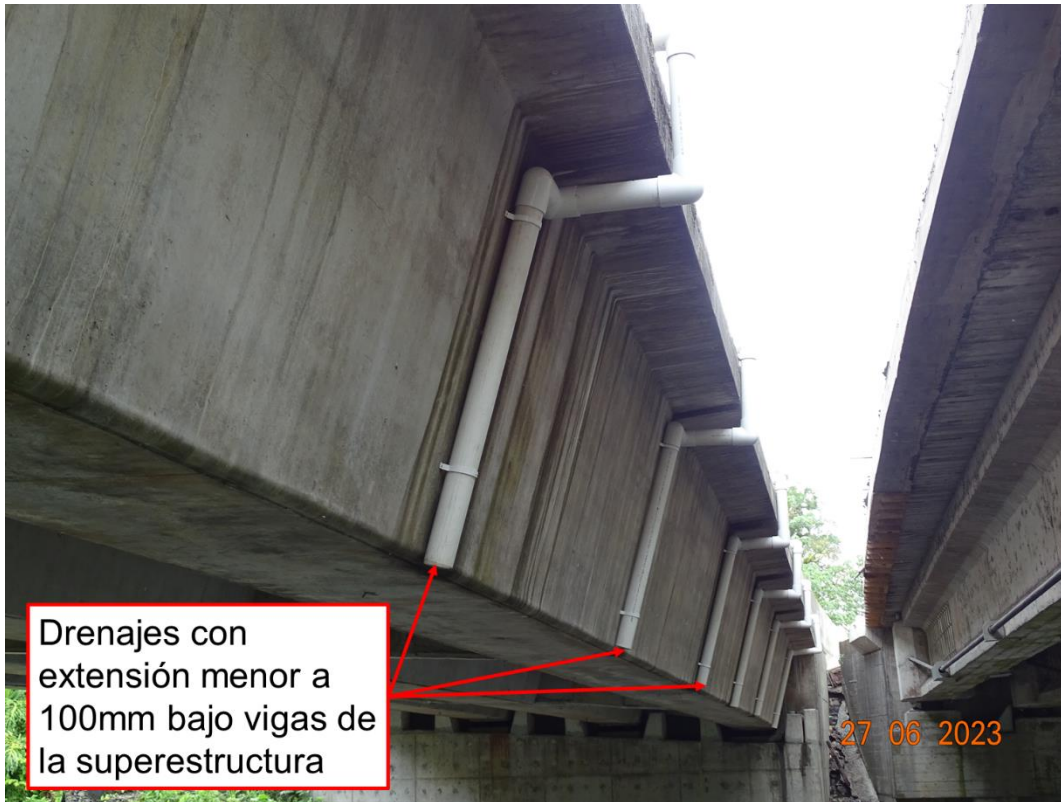
indica en planos constructivos; sin embargo, es una práctica adecuada para evitar deterioros tempranos en la superestructura y subestructura por caída directa de agua (ver Figura 8).

**Figura 8.** Extensión insuficiente en los tubos de drenaje

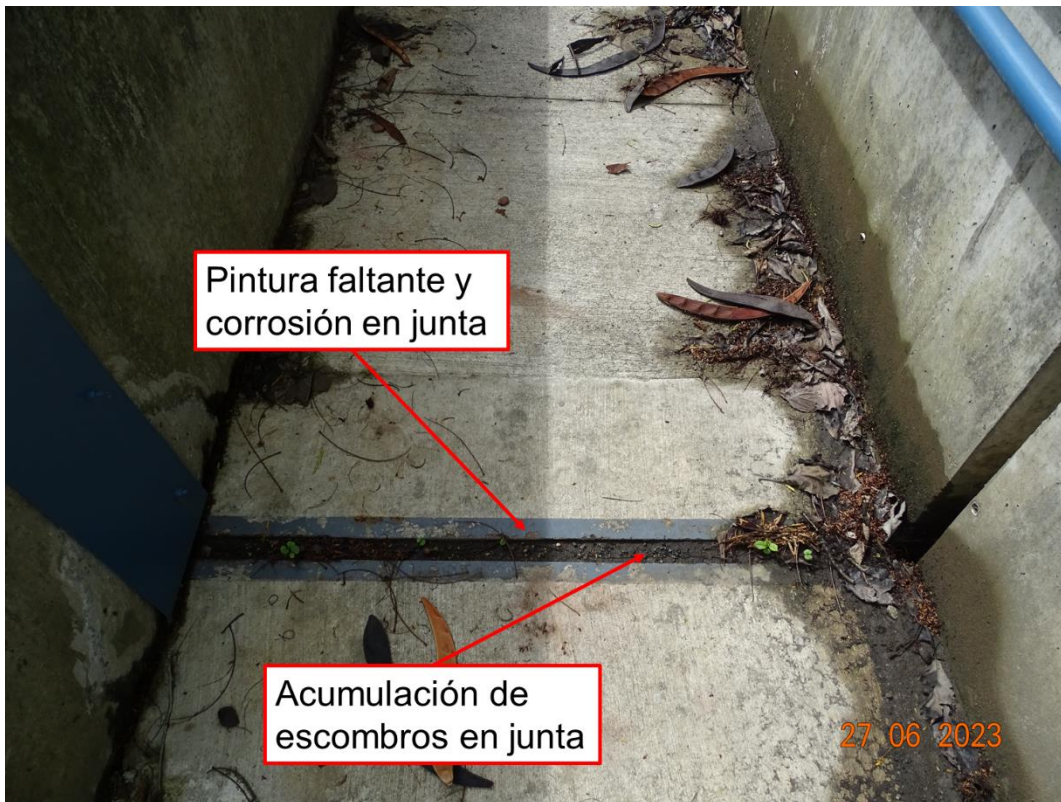
- A. Se observó desprendimiento puntual del sistema de protección de pintura en los perfiles de acero de las juntas de expansión, así como oxidación del acero en las zonas que están expuestas (ver Figura 11). De no atenderse a tiempo, la oxidación podría transformarse en corrosión y generar deterioros mayores en la junta de expansión o el tablero del puente.
- B. Durante la inspección se observó que las juntas de expansión presentaban acumulación de escombros que podrían impedir el adecuado movimiento de la superestructura del puente, así como su deterioro prematuro. Se requiere limpieza para evitar deterioro prematuro del sello. Además, se recomienda que se realice limpieza para verificar el estado del sello del puente en servicio. (ver Figura 11).

**Figura 11.** Corrosión y pérdida de pintura en componentes de juntas de expansión, así como acumulación de escombros

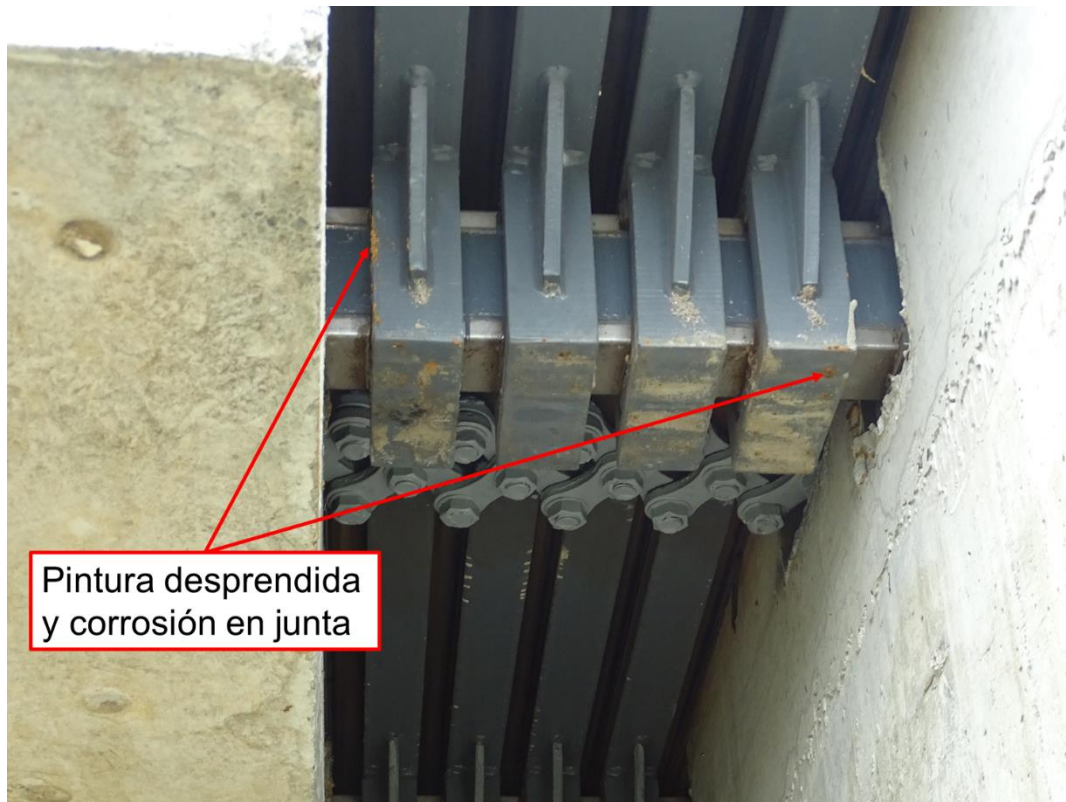
- A. Se observó desprendimiento puntual del sistema de protección de pintura en los perfiles de acero de las juntas de expansión, así como oxidación del acero en las zonas que están expuestas (ver Figura 13). De no atenderse a tiempo, la oxidación podría transformarse en corrosión y generar deterioros mayores en la junta de expansión o el tablero del puente.

**Figura 13.** Oxidación y pérdida de pintura en componentes de la junta de expansión

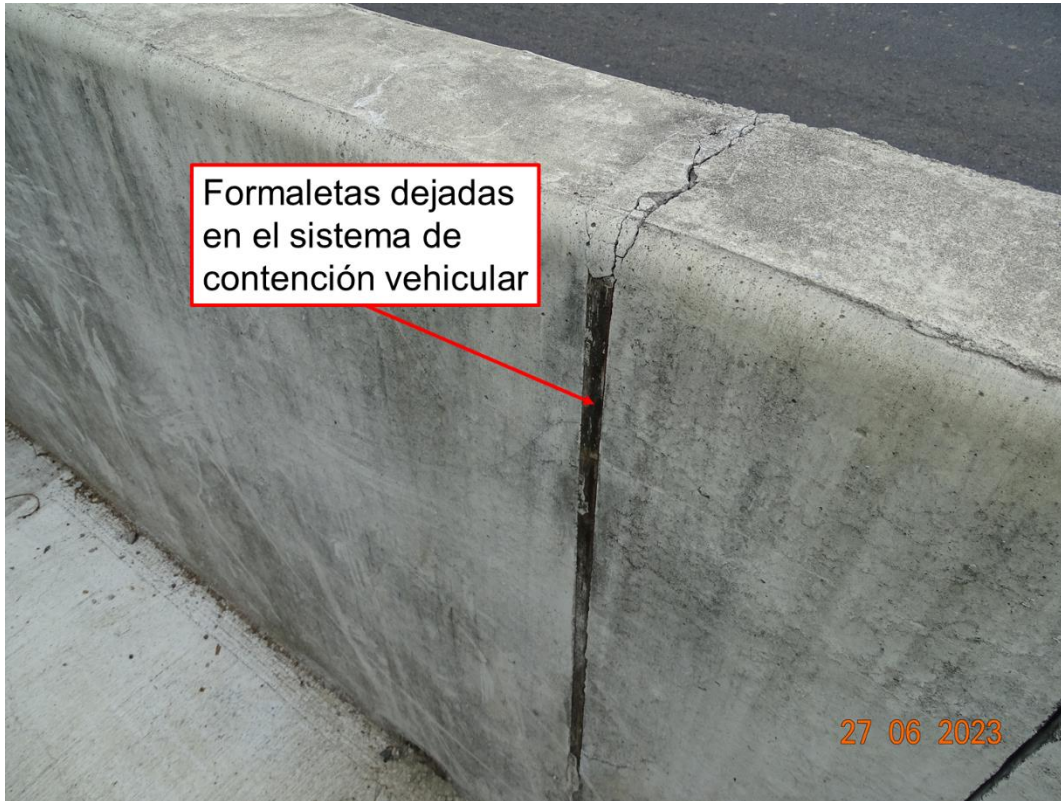
- A. Se observó que no se removió la formaleta de madera utilizada para construir el sistema de contención vehicular (ver Figura 16). Esto podría propiciar la acumulación de humedad en la zona de la formaleta no removida que podría acelerar el deterioro del concreto en la barrera, así como el crecimiento de materia orgánica.

**Figura 16.** Formaleta no removida en el sistema de contención vehicular del puente

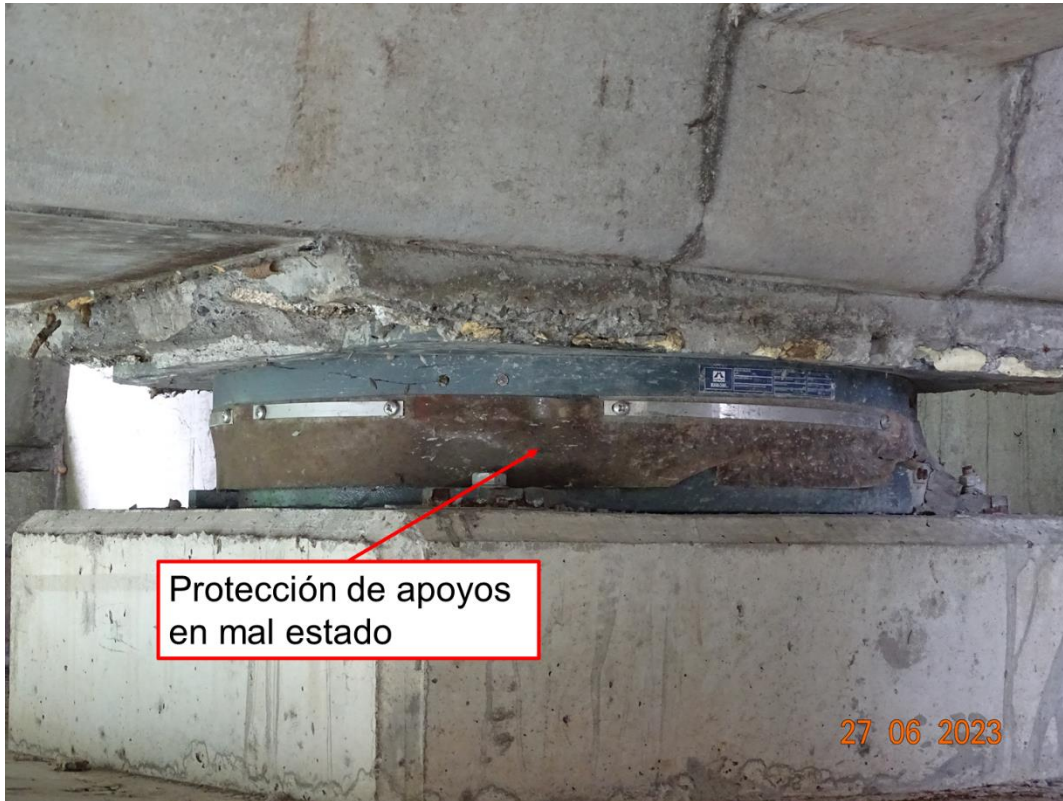
- B. Se observó que el plástico que protege los apoyos de péndulo de fricción se encuentra en mal estado, lo que permite el ingreso de polvo y escombros a la superficie del apoyo. Esta situación podría modificar la respuesta deseada del apoyo durante movimientos de sismo, generando fuerzas imprevistas en las subestructuras del puente que podrían ocasionar su colapso (ver Figura 18).

**Figura 18.** Apoyos con protección contra polvo y escombros deficiente

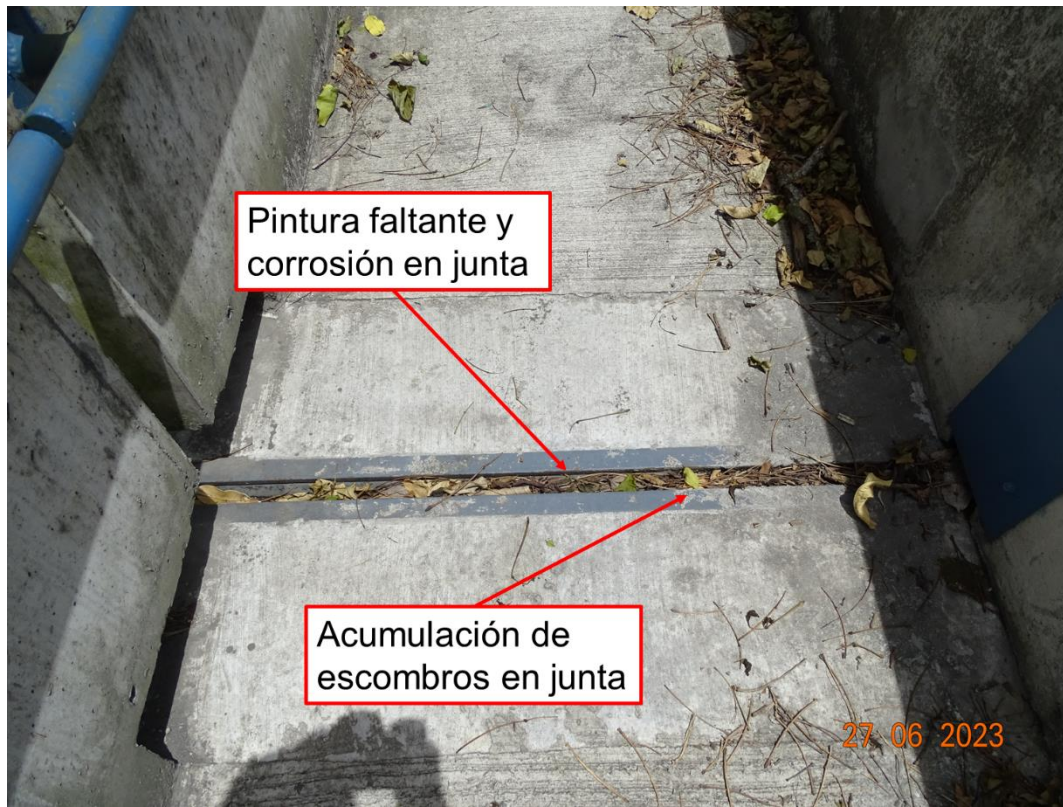
- A. Se observó desprendimiento puntual del sistema de protección de pintura en los perfiles de acero de las juntas de expansión, así como oxidación del acero en las zonas que están expuestas (ver Figura 19). De no atenderse a tiempo, la oxidación podría transformarse en corrosión y generar deterioros mayores en la junta de expansión o el tablero del puente.
- B. Durante la inspección se observó que las juntas de expansión presentaban acumulación de escombros que podrían impedir el adecuado movimiento de la superestructura del puente, así como su deterioro prematuro. Se requiere limpieza para evitar deterioro prematuro del sello. Además, se recomienda que se realice limpieza para verificar el estado del sello del puente en servicio (ver Figura 19)

**Figura 19.** Desprendimientos de pintura y óxido en componentes de la junta y acumulación de escombros en sello

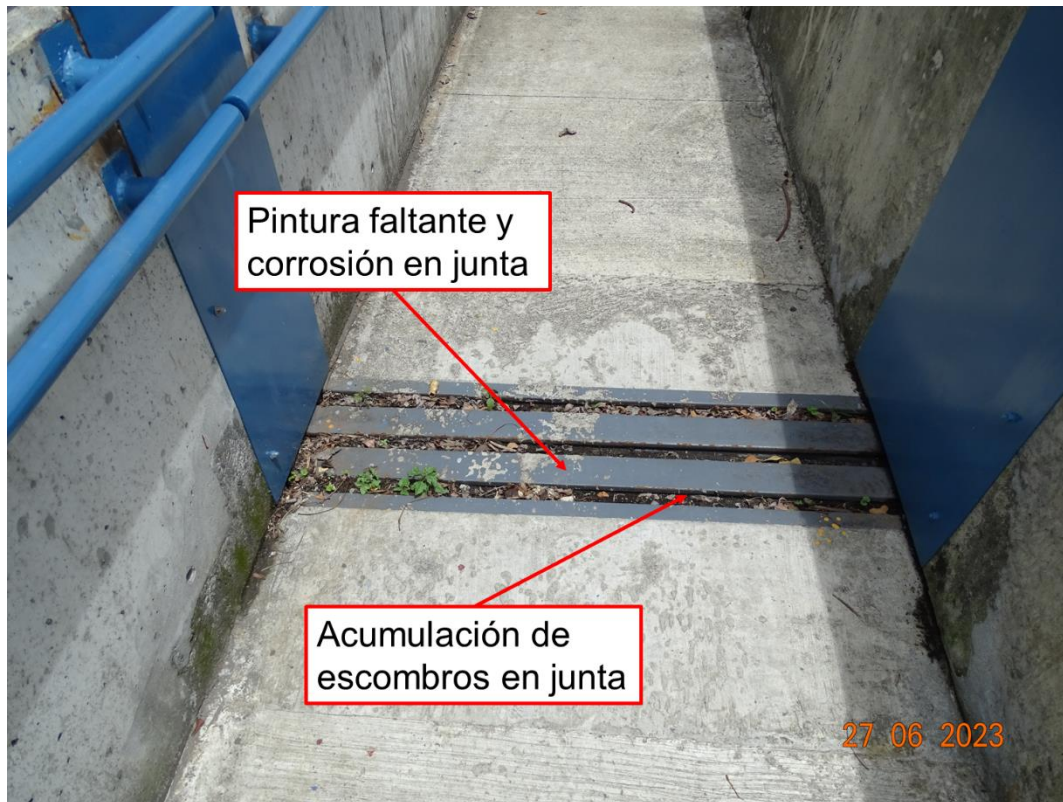
- A. Se observó desprendimiento puntual del sistema de protección de pintura en los perfiles de acero de las juntas de expansión, así como oxidación del acero en las zonas que están expuestas (ver Figura 21). De no atenderse a tiempo, la oxidación podría transformarse en corrosión y generar deterioros mayores en la junta de expansión o el tablero del puente.
- B. Durante la inspección se observó que las juntas de expansión presentaban acumulación de escombros que podrían impedir el adecuado movimiento de la superestructura del puente, así como su deterioro prematuro. Se requiere limpieza para evitar deterioro prematuro del sello. Además, se recomienda que se realice limpieza para verificar el estado del sello del puente en servicio (ver Figura 21).

**Figura 21.** Desprendimientos de pintura y óxido en componentes de la junta y acumulación de escombros en sello

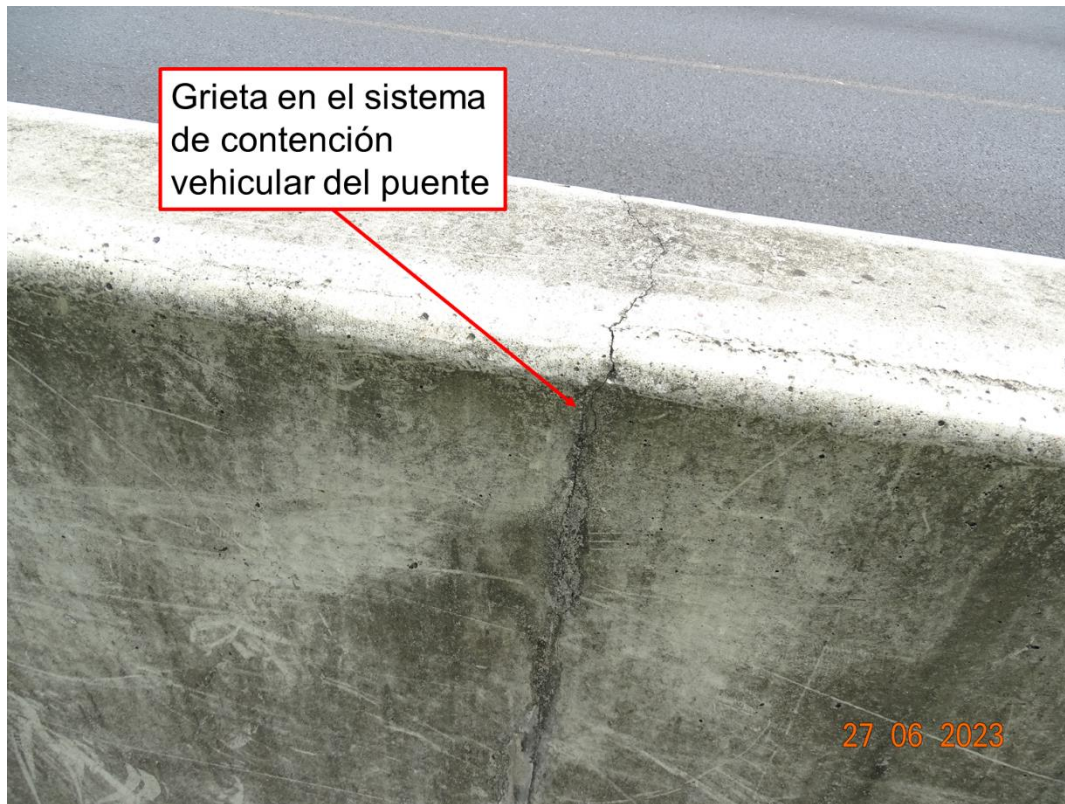
- A. Se observó agrietamiento en algunos segmentos del sistema de contención vehicular del puente, lo que podría producir deterioro prematuro en el concreto por oxidación y corrosión del acero de refuerzo (ver Figura 23).

**Figura 23.** Grieta en el sistema de contención vehicular del puente

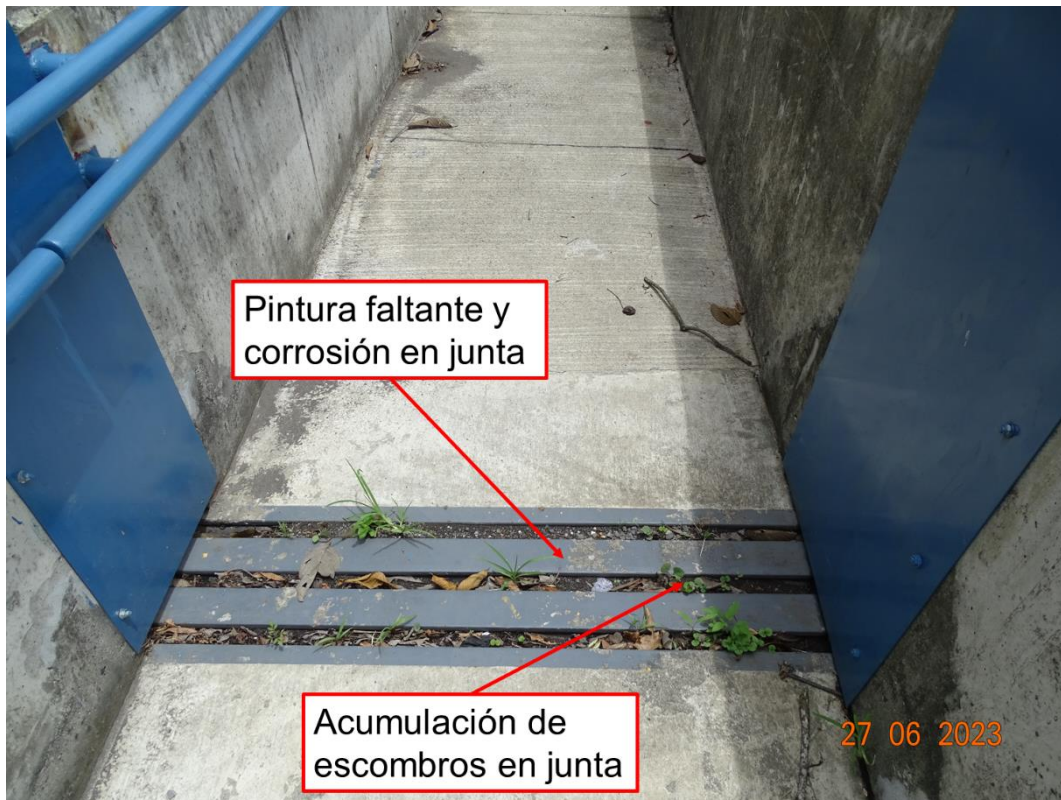
- A. Se observó desprendimiento puntual del sistema de protección de pintura en los perfiles de acero de las juntas de expansión, así como oxidación del acero en las zonas que están expuestas (ver Figura 25). De no atenderse a tiempo, la oxidación podría transformarse en corrosión y generar deterioros mayores en la junta de expansión o el tablero del puente.
- B. Durante la inspección se observó que las juntas de expansión presentaban acumulación de escombros que podrían impedir el adecuado movimiento de la superestructura del puente, así como su deterioro prematuro. Se requiere limpieza para evitar deterioro prematuro del sello. Además, se recomienda que se realice limpieza para verificar el estado del sello del puente en servicio (ver Figura 25)

**Figura 25.** Desprendimientos de pintura y óxido en componentes de la junta y acumulación de escombros en sello

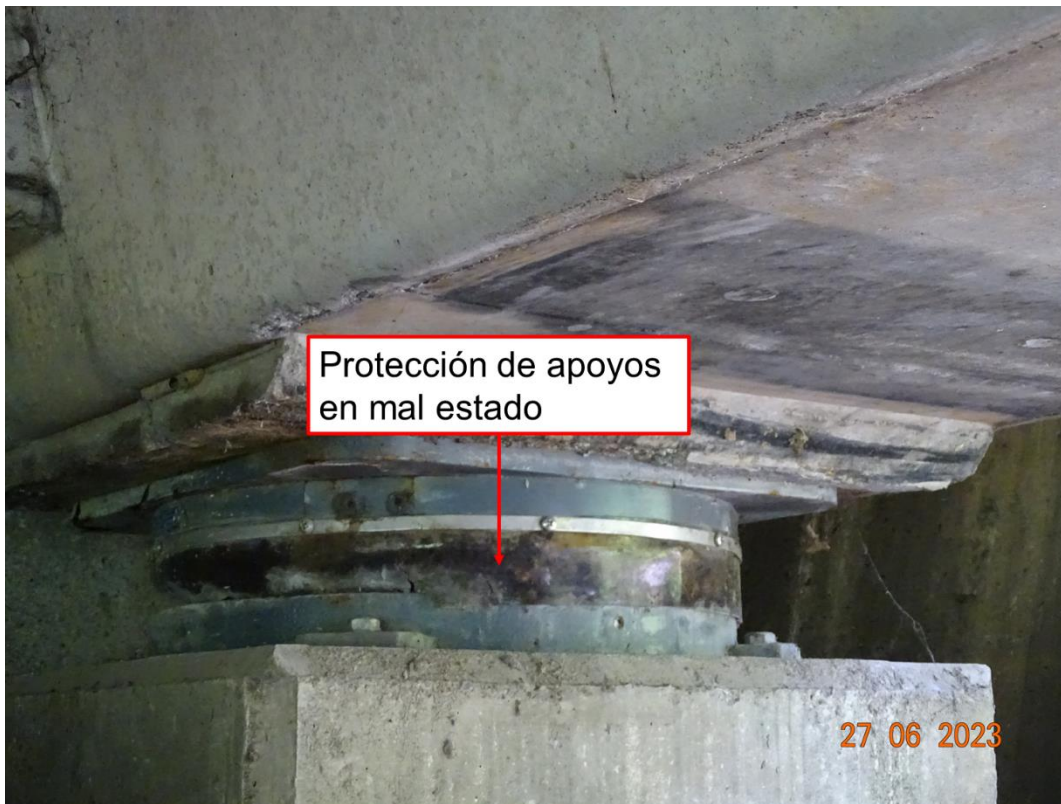
- A. Se observó que el plástico que protege los apoyos de péndulo de fricción se encuentra en mal estado, lo que permite el ingreso de polvo y escombros a la superficie del apoyo. Esta situación podría modificar la respuesta deseada del apoyo durante movimientos de sismo, generando fuerzas imprevistas en las subestructuras del puente que podrían ocasionar su colapso (ver Figura 27).

**Figura 27.** Apoyos de péndulo de fricción con protección en mal estado

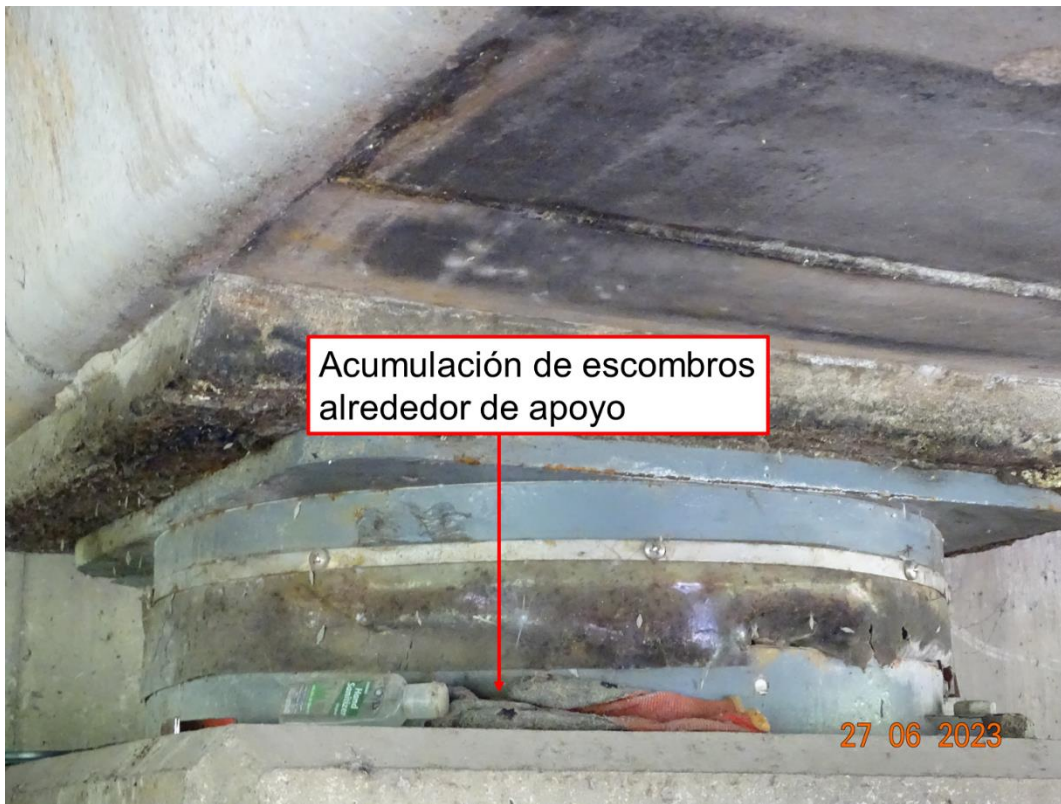
- B. Se observó acumulación de escombros alrededor de los dispositivos de apoyo del puente, lo que podría generar su deterioro prematuro (Ver Figura 28).

**Figura 28.** Acumulación de escombros alrededor de dispositivo de apoyo

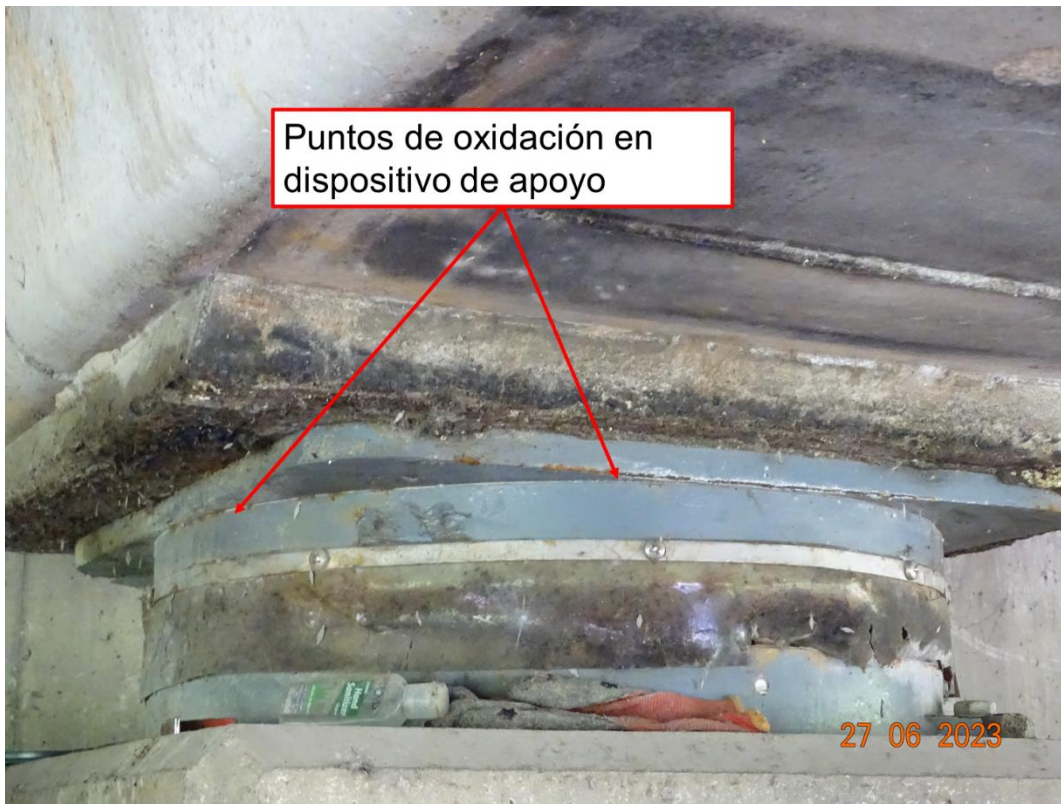
- C. Se observó corrosión en las partes de acero que componen el dispositivo de apoyo, que de no atenderse a tiempo podría perjudicar la función del dispositivo de apoyo a mediano plazo por avance de la corrosión (ver Figura 29).

**Figura 29.** Puntos de oxidación y corrosión en dispositivos de apoyo del puente

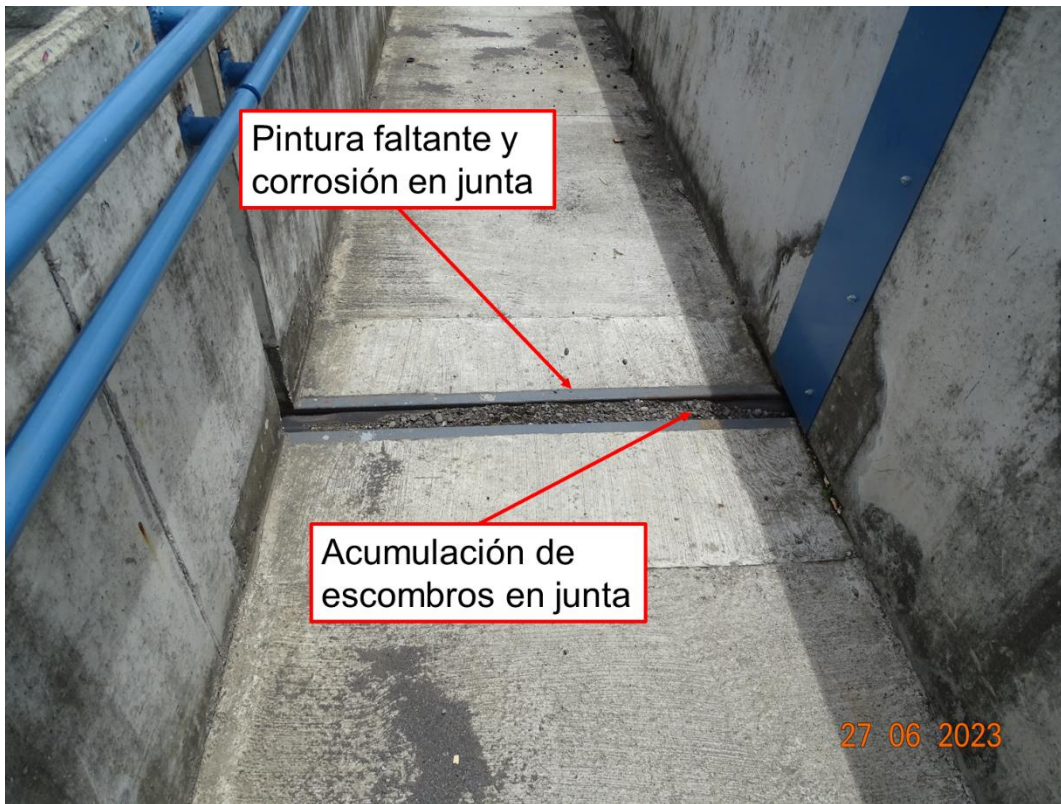
- A. Se observó desprendimiento puntual del sistema de protección de pintura en los perfiles de acero de las juntas de expansión, así como oxidación del acero en las zonas que están expuestas (ver Figura 30). De no atenderse a tiempo, la oxidación podría transformarse en corrosión y generar deterioros mayores en la junta de expansión o el tablero del puente.
- B. Durante la inspección se observó que las juntas de expansión presentaban acumulación de escombros que podrían impedir el adecuado movimiento de la superestructura del puente, así como su deterioro prematuro. Se requiere limpieza para evitar deterioro prematuro del sello. Además, se recomienda que se realice limpieza para verificar el estado del sello del puente en servicio (ver Figura 30).

**Figura 30.** Desprendimientos de pintura y óxido en componentes de la junta y acumulación de escombros en sello

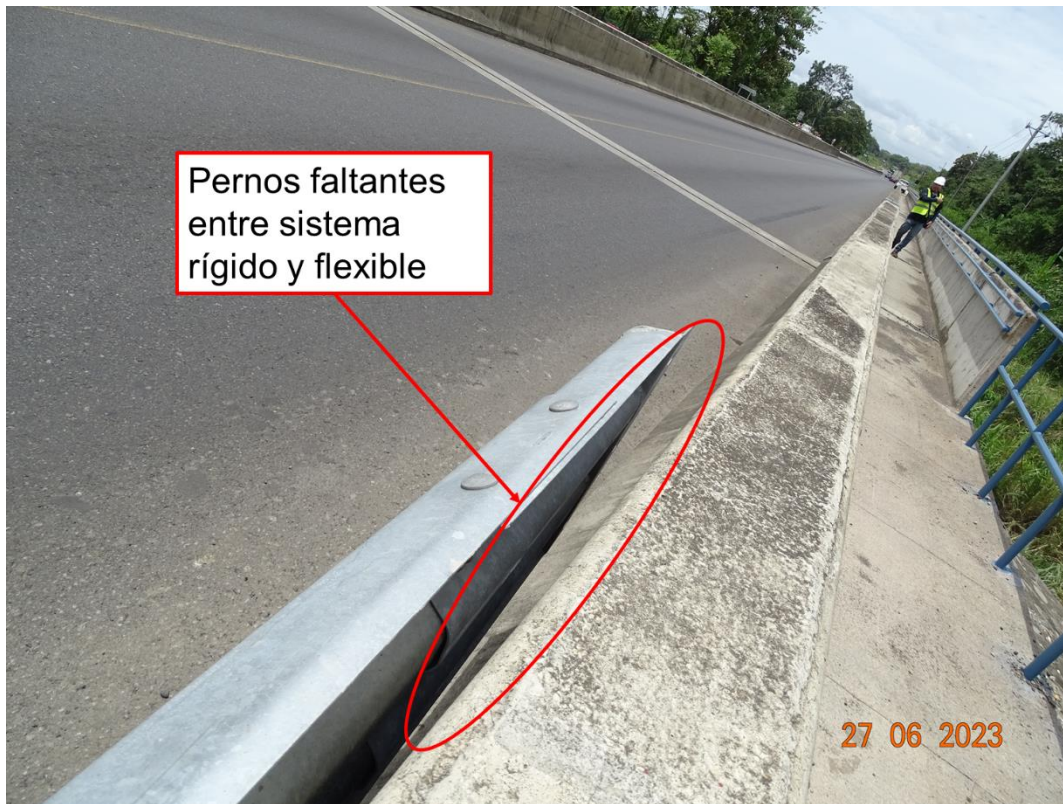
- A. Se observó la ausencia de pernos de conexión en la unión entre el sistema rígido y el sistema flexible de contención vehicular del puente en los accesos (Figura 31), lo que sería un incumplimiento según lo indicado en el Manual SCV (Valverde, 2011). Esta situación podría generar una debilidad en el sistema de contención vehicular para retener vehículos en caso de un accidente.

**Figura 31.** Falta de conexión entre sistemas de contención vehicular rígido y flexible

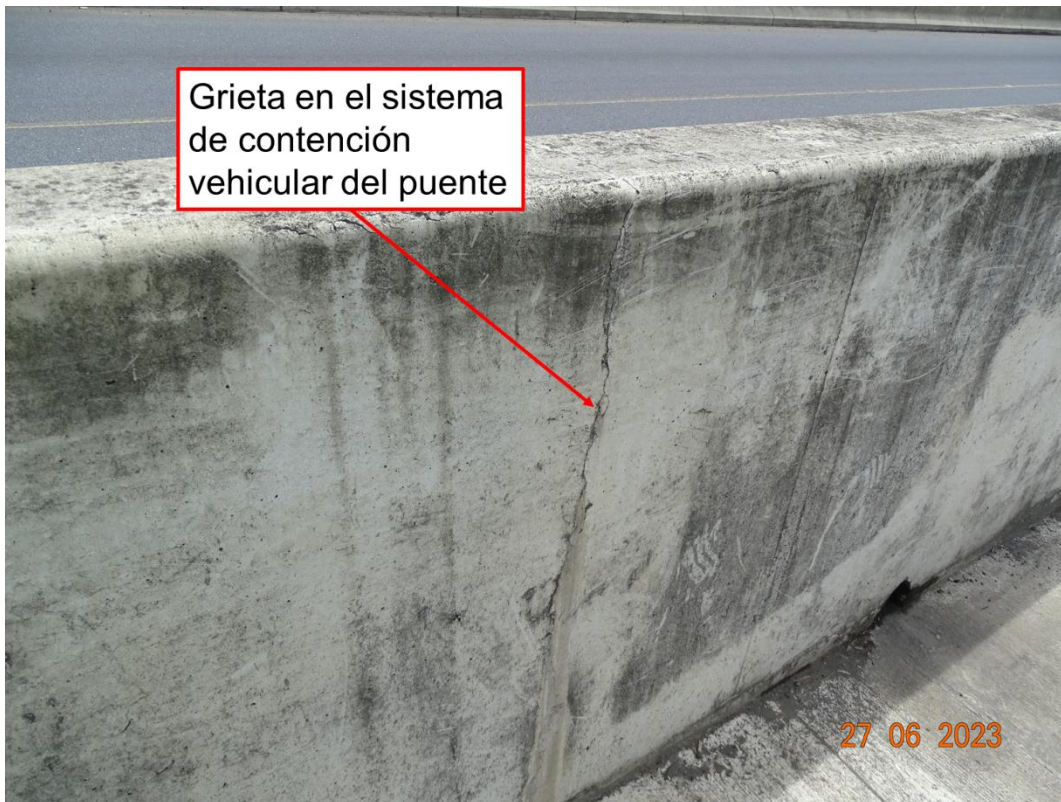
- A. Se observó agrietamiento en algunos segmentos del sistema de contención vehicular del puente, lo que podría producir deterioro prematuro en el concreto por oxidación y corrosión del acero de refuerzo (ver Figura 32).

**Figura 32.** Grieta en el sistema de contención vehicular del puente

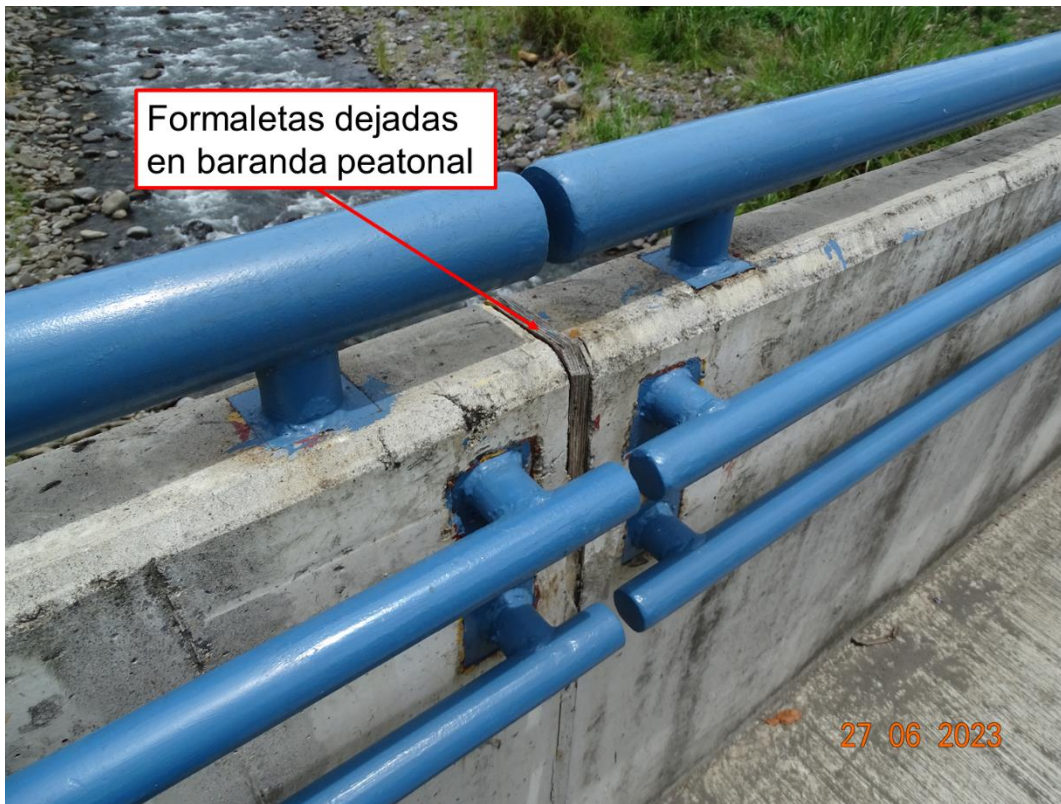
- B. Se observó que no se removió la formaleta de madera utilizada para construir el sistema de contención vehicular (ver Figura 33). Esto podría propiciar la acumulación de humedad en la zona de la formaleta no removida que podría acelerar el deterioro del concreto en la barrera, así como el crecimiento de materia orgánica.

**Figura 33.** Formaleta dejada en baranda peatonal del puente

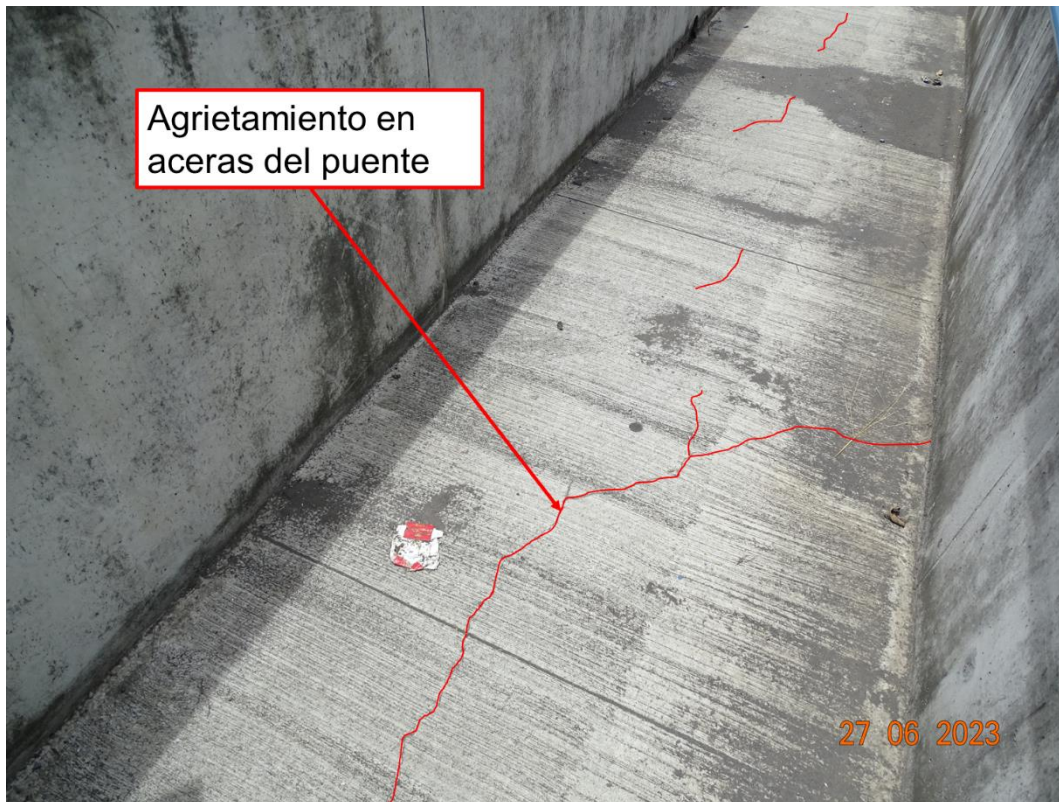
- A. Se observó agrietamiento en las aceras ubicadas en el costado derecho del puente que podrían ser indicativas de un secado acelerado durante el proceso constructivo de la acera (ver Figura 34).

**Figura 34.** Agrietamiento en las aceras del puente

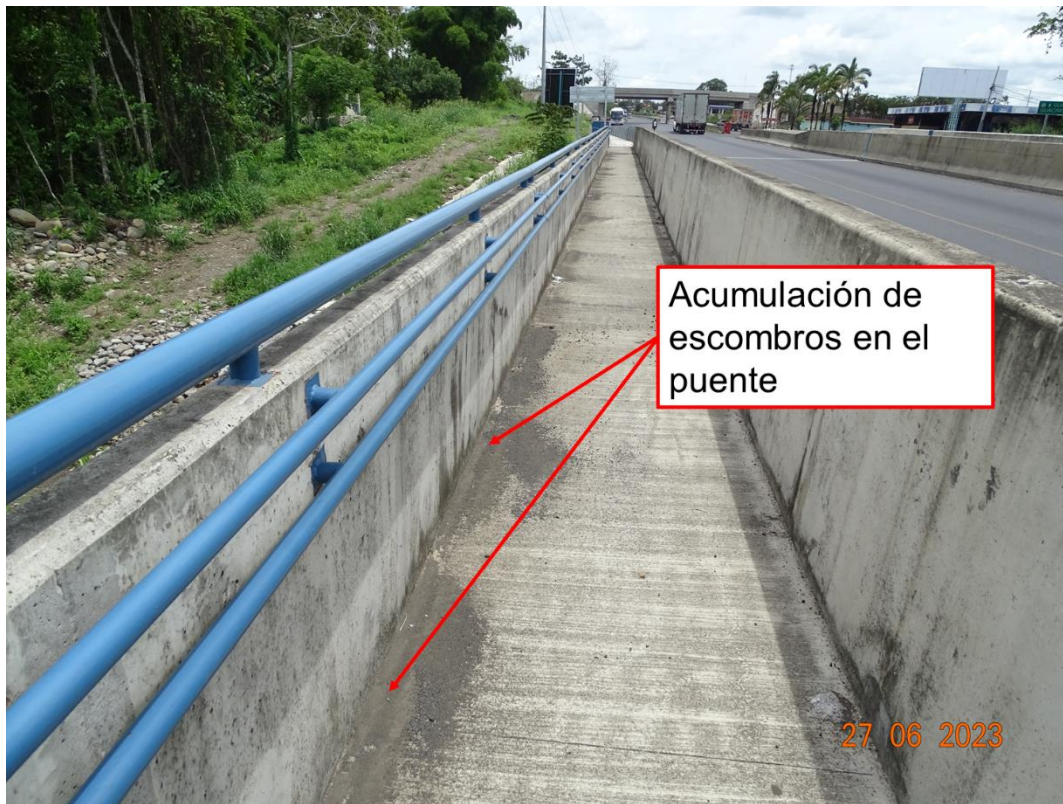
**Figura 35.** Acumulación de escombros y agua en el borde de la acera
