EIC-Lanamme-INF-1135-2023

### INFORME DE INSPECCIÓN

## INSPECCIÓN N.º 4 DE LA CONSTRUCCIÓN DE PUENTES DEL PROYECTO DE DISEÑO, REHABILITACIÓN Y AMPLIACIÓN DE LA RUTA NACIONAL N.º 32

10 de agosto, 2023

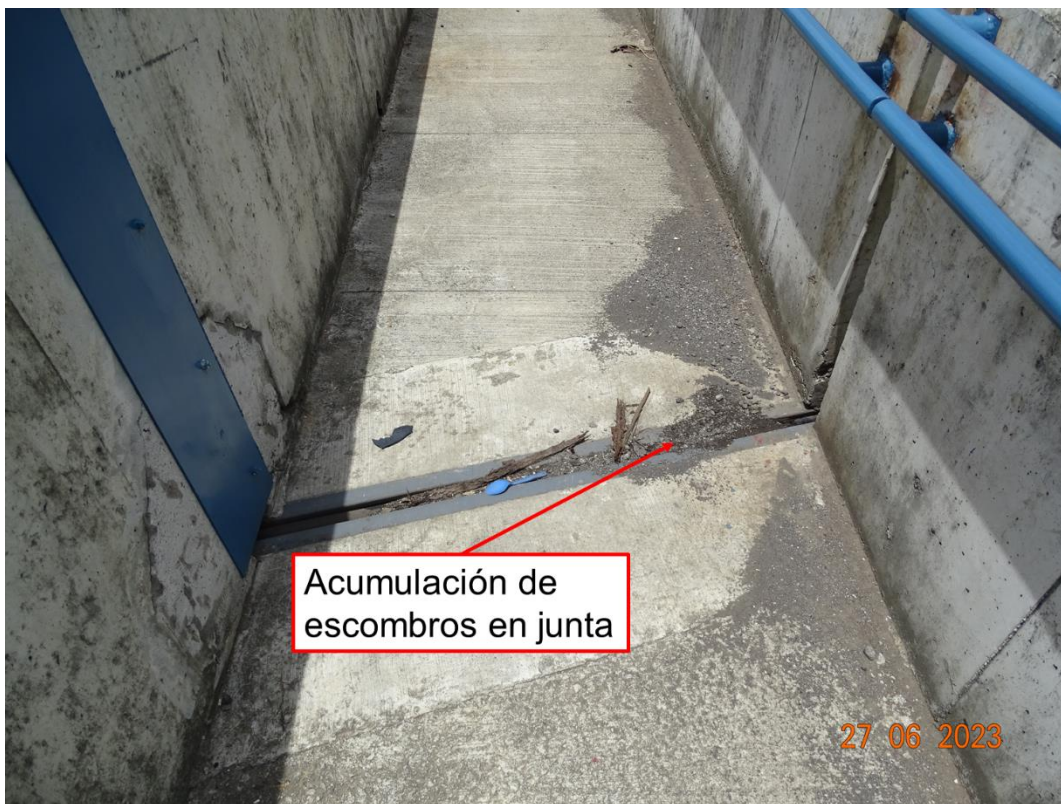
- A. Durante la inspección se observó que las juntas de expansión presentaban acumulación de escombros que podrían impedir el adecuado movimiento de la superestructura del puente, así como su deterioro prematuro. Se requiere limpieza para evitar deterioro prematuro del sello. Además, se recomienda que se realice limpieza para verificar el estado del sello del puente en servicio (ver Figura 36).

**Figura 36.** Acumulación de escombros en sello de la junta de expansión

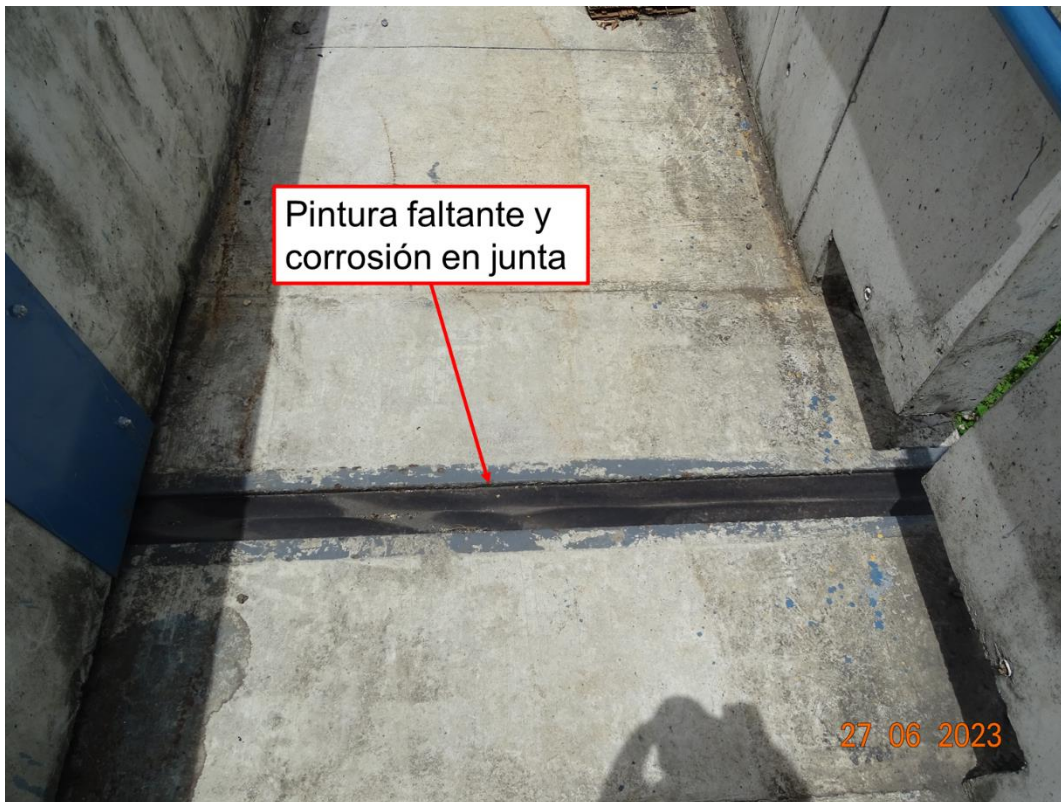
- A. Se observó desprendimiento puntual del sistema de protección de pintura en los perfiles de acero de las juntas de expansión, así como oxidación del acero en las zonas que están expuestas (ver Figura 38). De no atenderse a tiempo, la oxidación podría transformarse en corrosión y generar deterioros mayores en la junta de expansión o el tablero del puente.

**Figura 38.** Desprendimientos de pintura y óxido en componentes de la junta

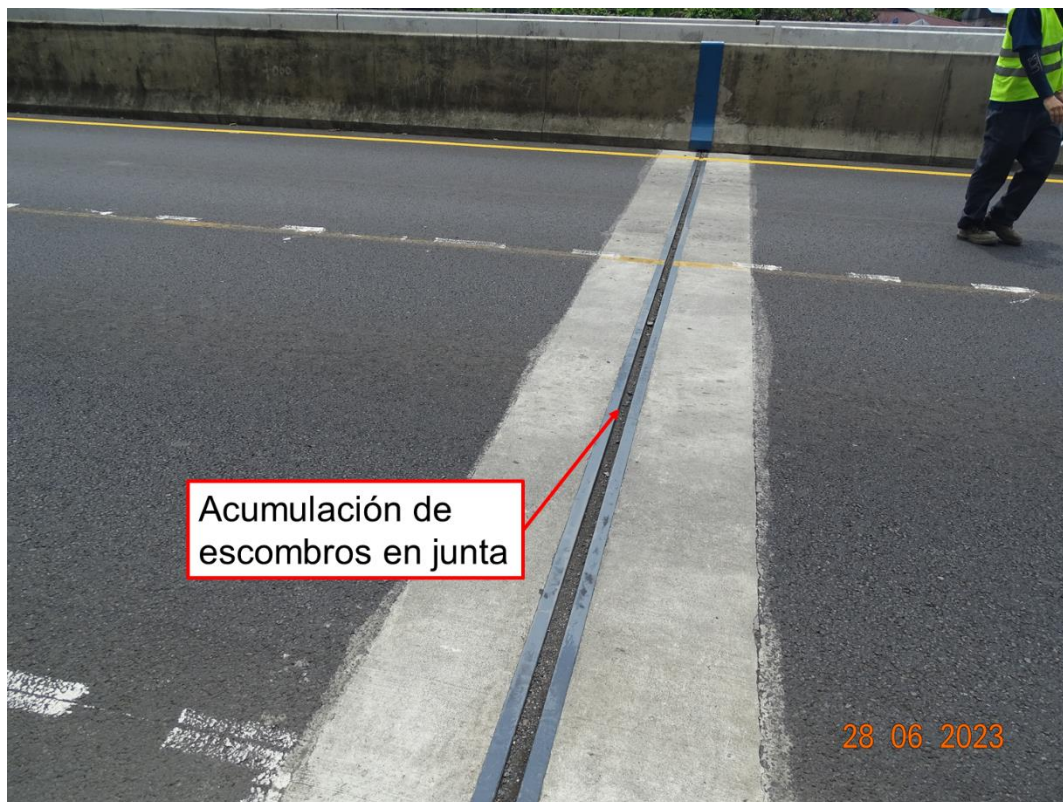
- A. Durante la inspección se observó que las juntas de expansión presentaban acumulación de escombros que podrían impedir el adecuado movimiento de la superestructura del puente, así como su deterioro prematuro. Se requiere limpieza para evitar deterioro prematuro del sello. Además, se recomienda que se realice limpieza para verificar el estado del sello del puente en servicio (ver Figura 40).

**Figura 40.** Acumulación de escombros en sello de junta de expansión

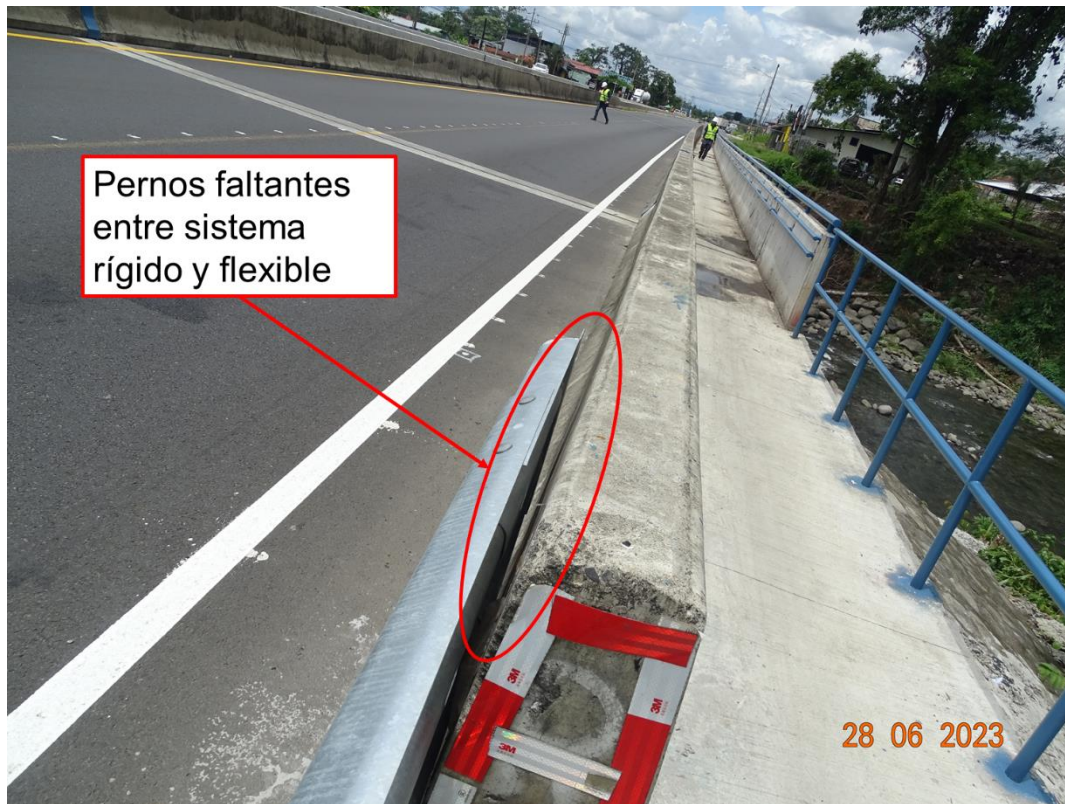
**Figura 42.** Falta de conexión entre sistemas de contención vehicular rígido y flexible

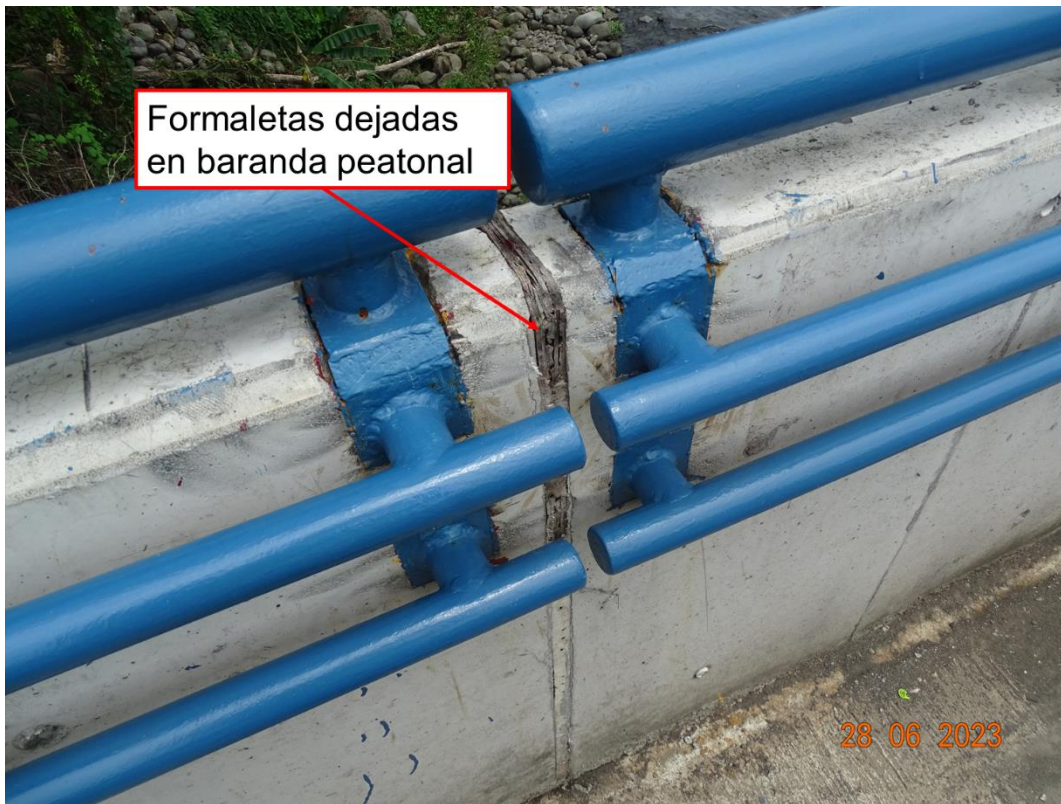
- A. Se observó que no se removió la formaleta de madera utilizada para construir el sistema de contención vehicular (ver Figura 43). Esto podría propiciar la acumulación de humedad en la zona de la formaleta no removida que podría acelerar el deterioro del concreto en la barrera, así como el crecimiento de materia orgánica.

**Figura 43.** Formaleta no removida en baranda peatonal del puente

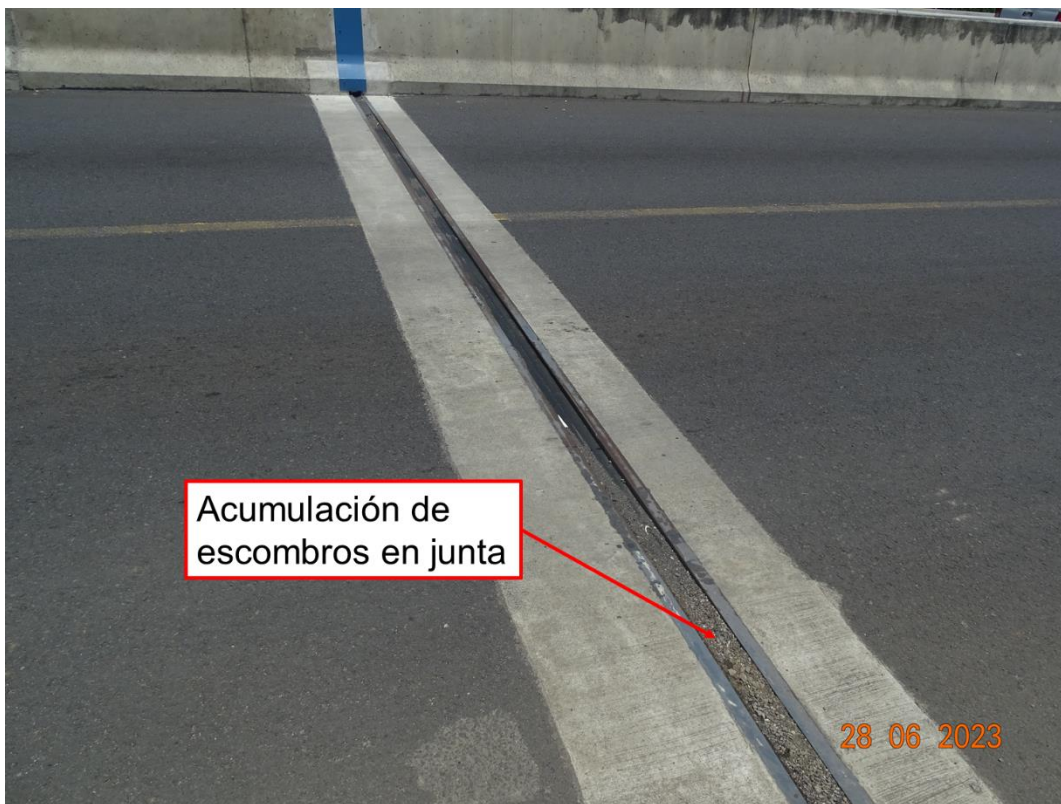
- A. Durante la inspección se observó que las juntas de expansión presentaban acumulación de escombros que podrían impedir el adecuado movimiento de la superestructura del puente, así como su deterioro prematuro. Se requiere limpieza para evitar deterioro prematuro del sello. Además, se recomienda que se realice limpieza para verificar el estado del sello del puente en servicio (ver Figura 46).

**Figura 46.** Acumulación de escombros en sello de junta de expansión

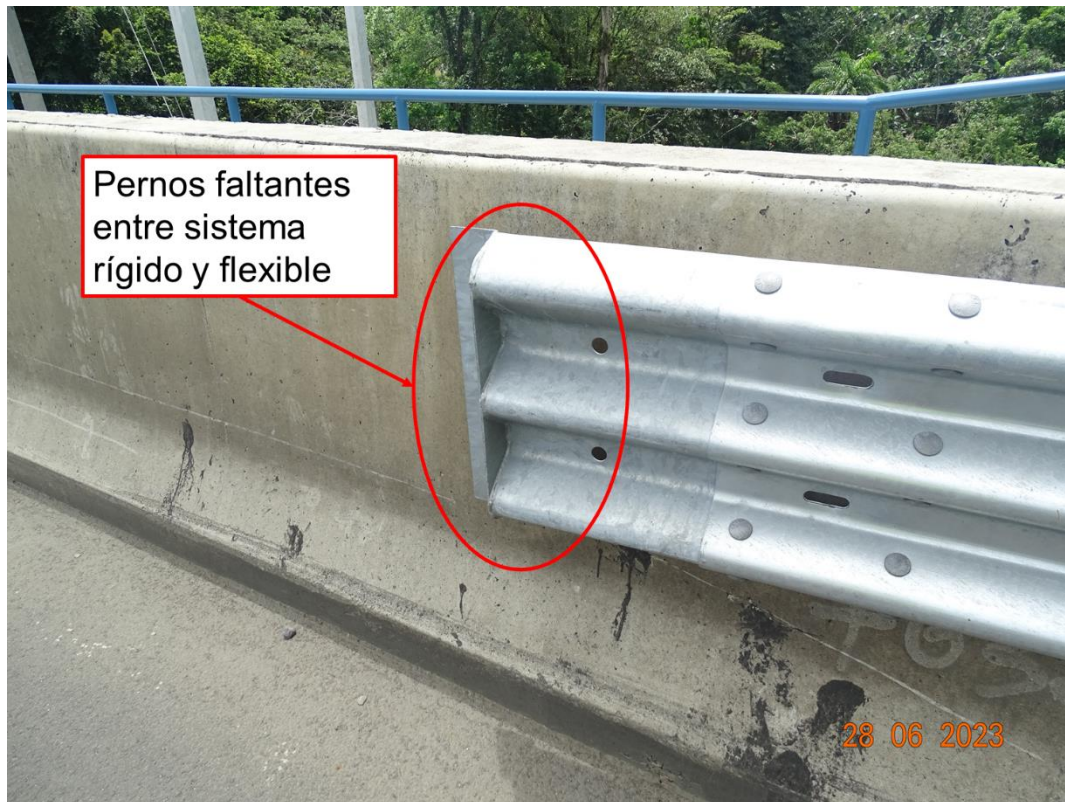
Figura 48. Falta de conexión entre sistemas de contención vehicular rígido y flexible

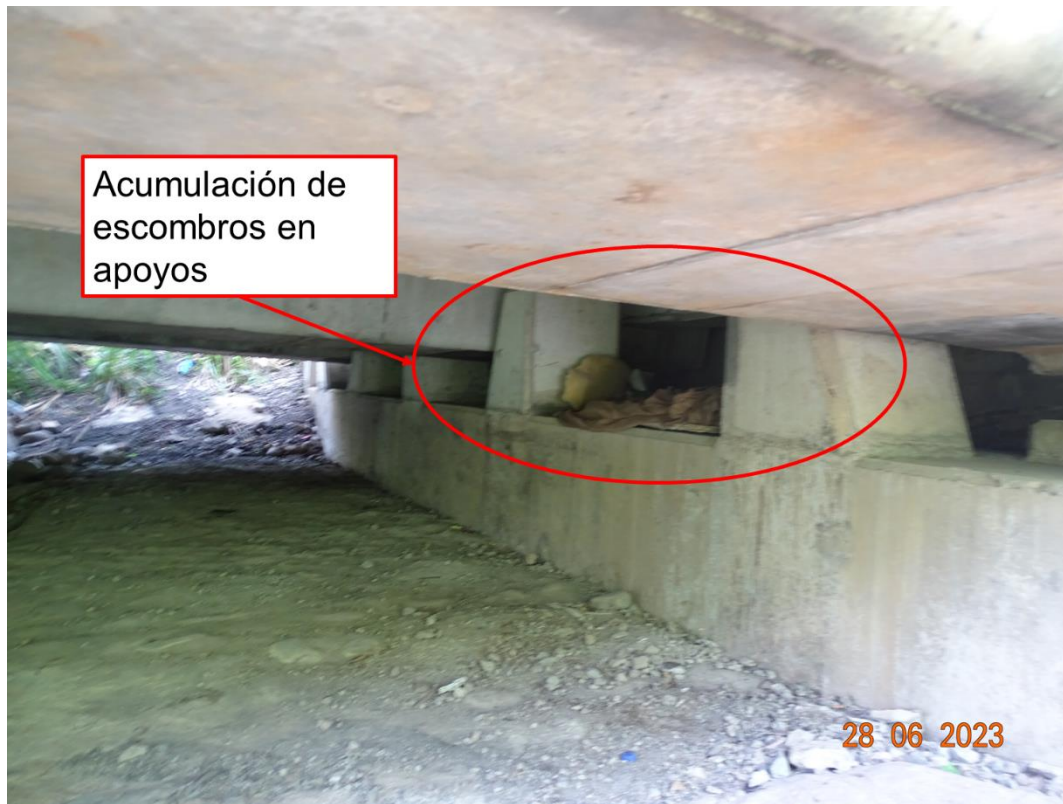
- A. Se observó acumulación de escombros alrededor de los dispositivos de apoyo del puente, lo que podría generar su deterioro prematuro (Ver Figura 49).

**Figura 49.** Acumulación de escombros alrededor de dispositivo de apoyo

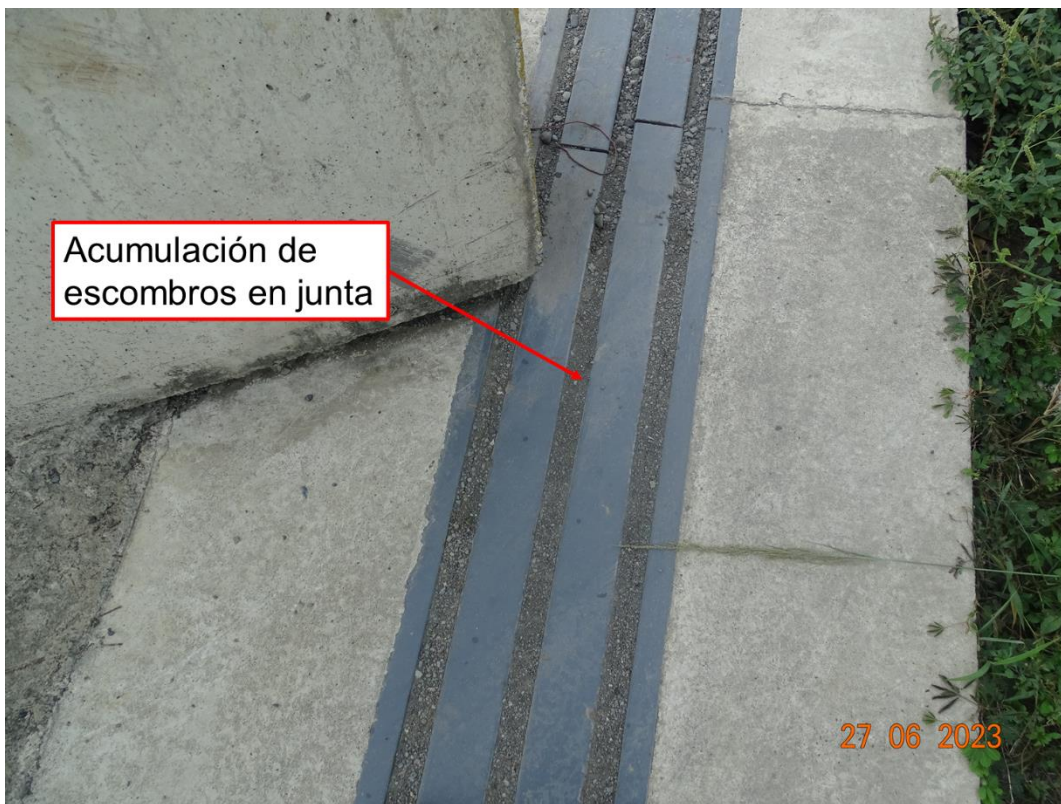
- A. Durante la inspección se observó que las juntas de expansión presentaban acumulación de escombros que podrían impedir el adecuado movimiento de la superestructura del puente, así como su deterioro prematuro. Se requiere limpieza para evitar deterioro prematuro del sello. Además, se recomienda que se realice limpieza para verificar el estado del sello del puente en servicio (ver Figura 50).

**Figura 50.** Acumulación de escombros en sello de junta de expansión

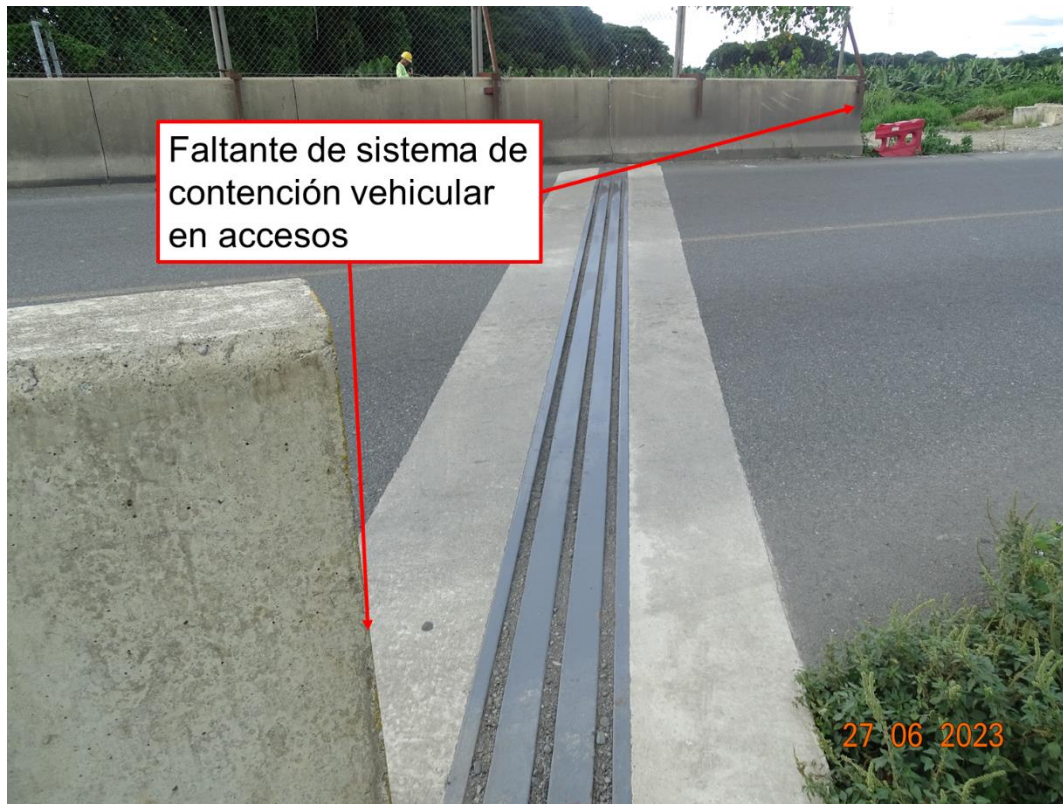
**Figura 52.** Faltante de sistema de contención vehicular en los accesos al puente

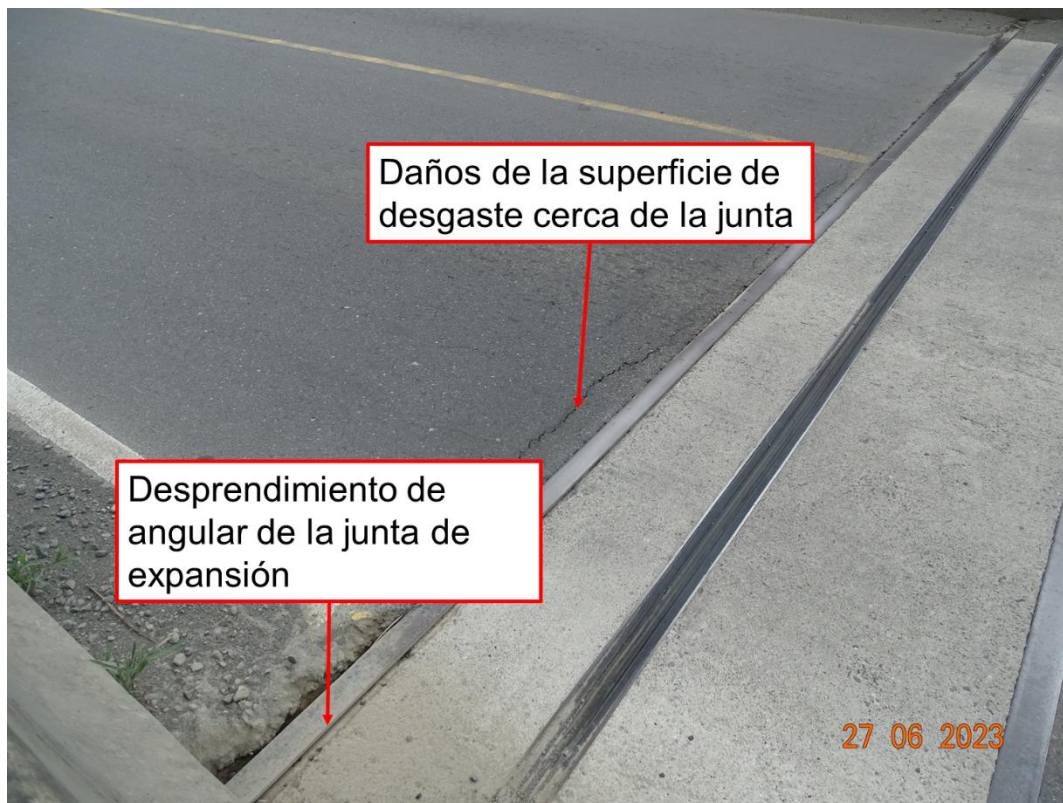
**Figura 55.** Angulares de la junta de expansión del puente sobre el río Madre LD desprendidos del concreto

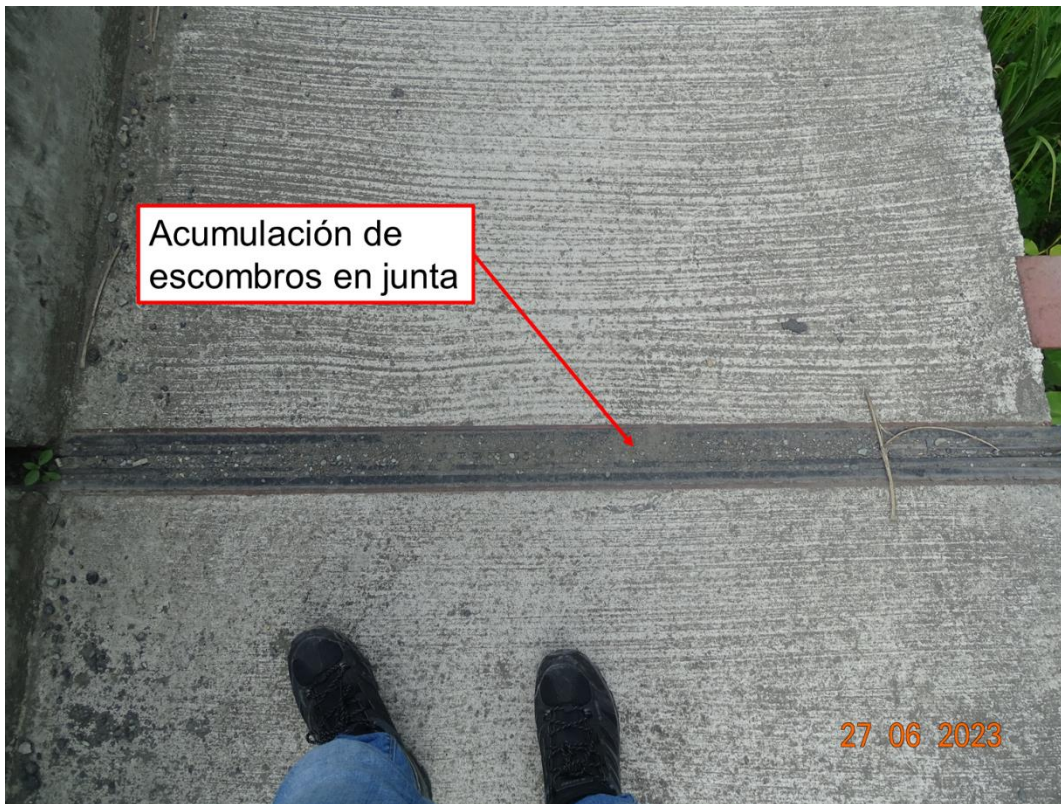
- B. Durante la inspección se observó que las juntas de expansión presentaban acumulación de escombros que podrían impedir el adecuado movimiento de la superestructura del puente, así como su deterioro prematuro. Se requiere limpieza para evitar deterioro prematuro del sello. Además, se recomienda que se realice limpieza para verificar el estado del sello del puente en servicio (ver Figura 56).

**Figura 56.** Acumulación de escombros en sello de junta de expansión

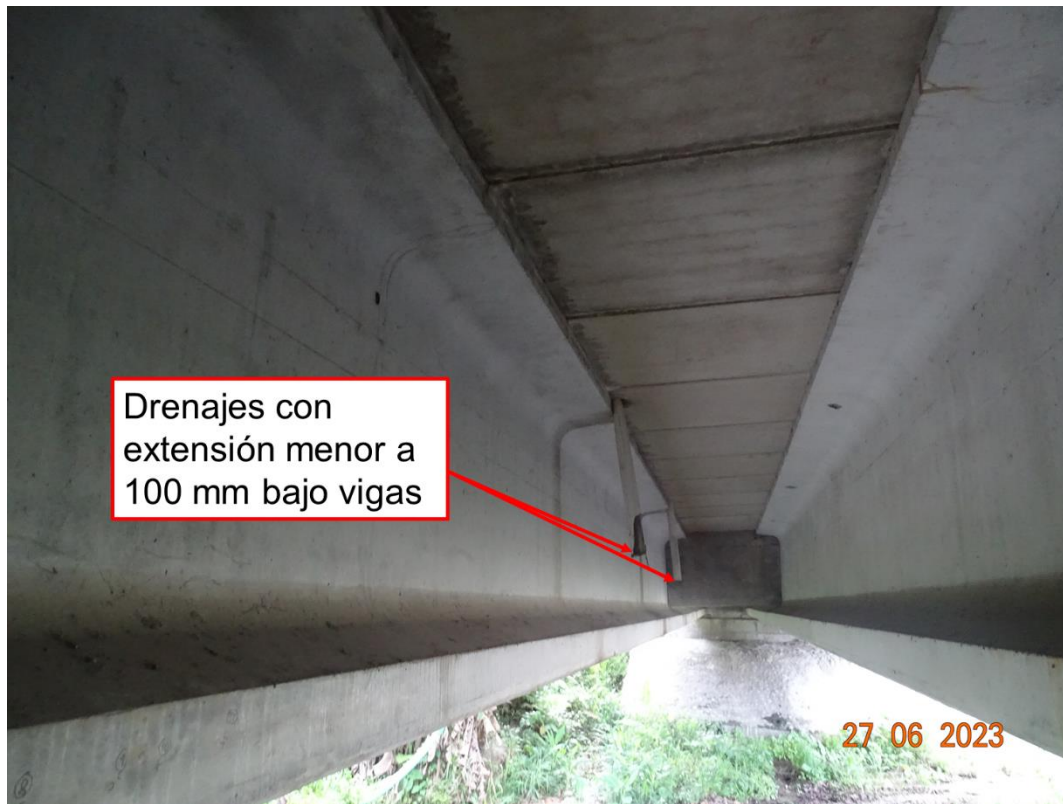
**Figura 57.** Drenajes con extensión menor a 100 mm por debajo de las vigas de la superestructura

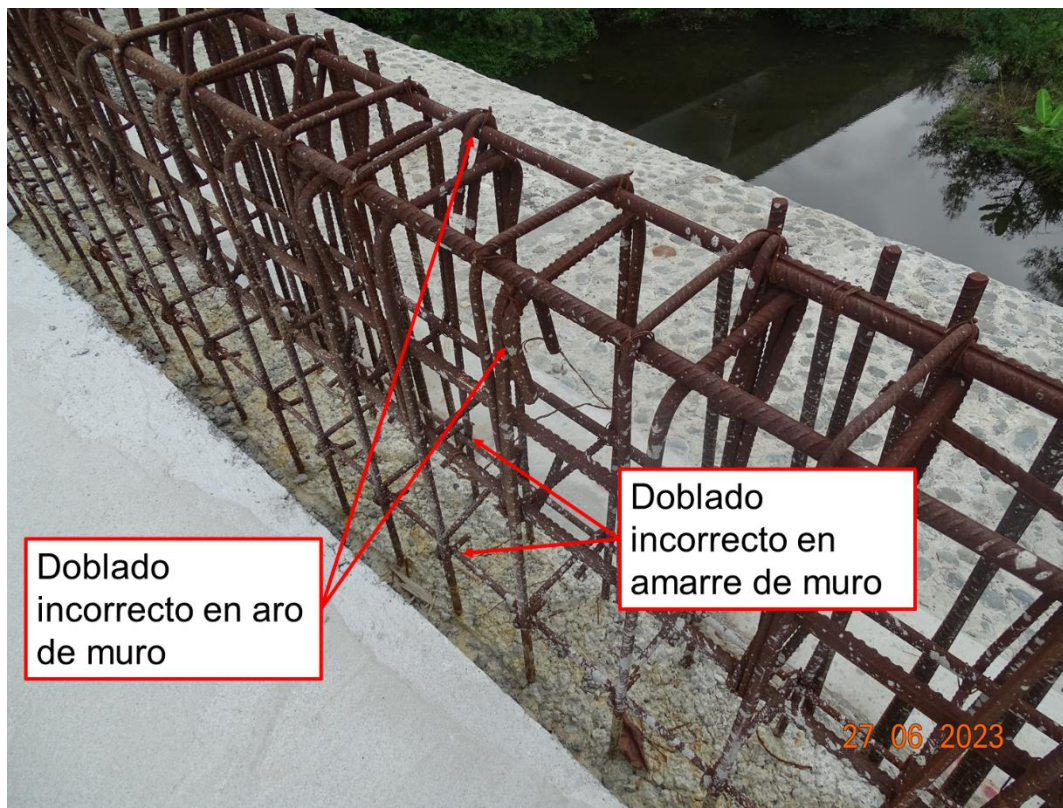
**Figura 61.** Prácticas inadecuadas de armado de acero estructural en bastión n.º 2

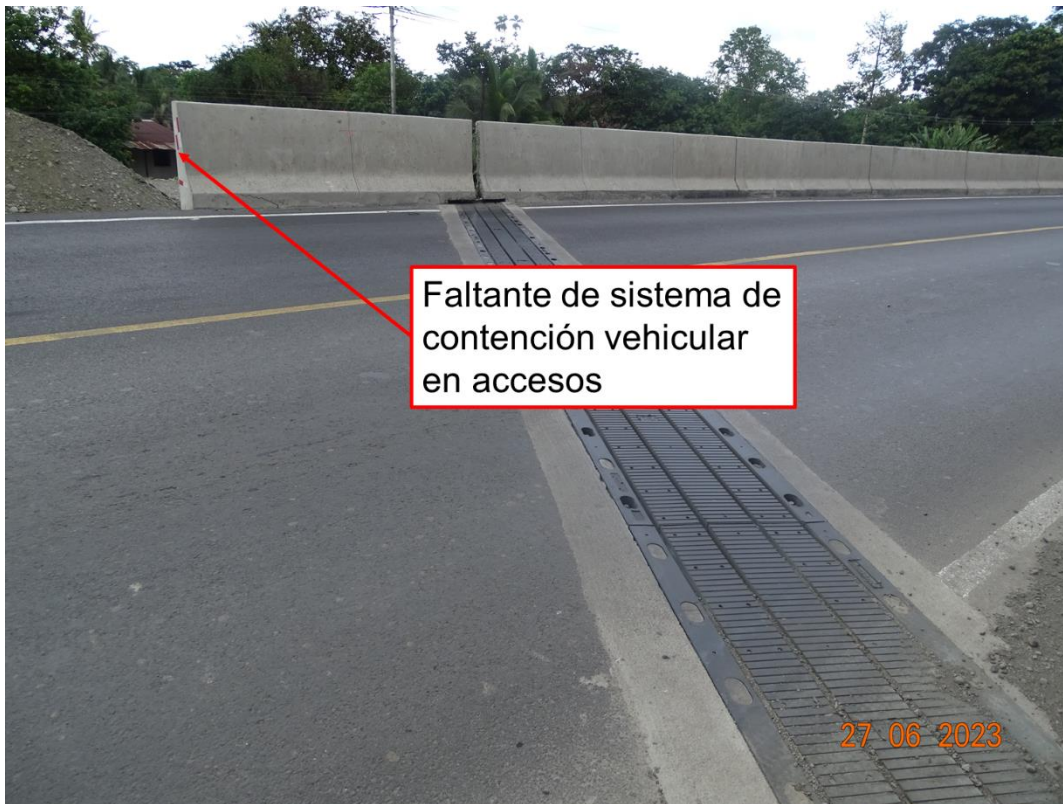
**Figura 64.** Sistema de contención vehicular faltante en los accesos al puente

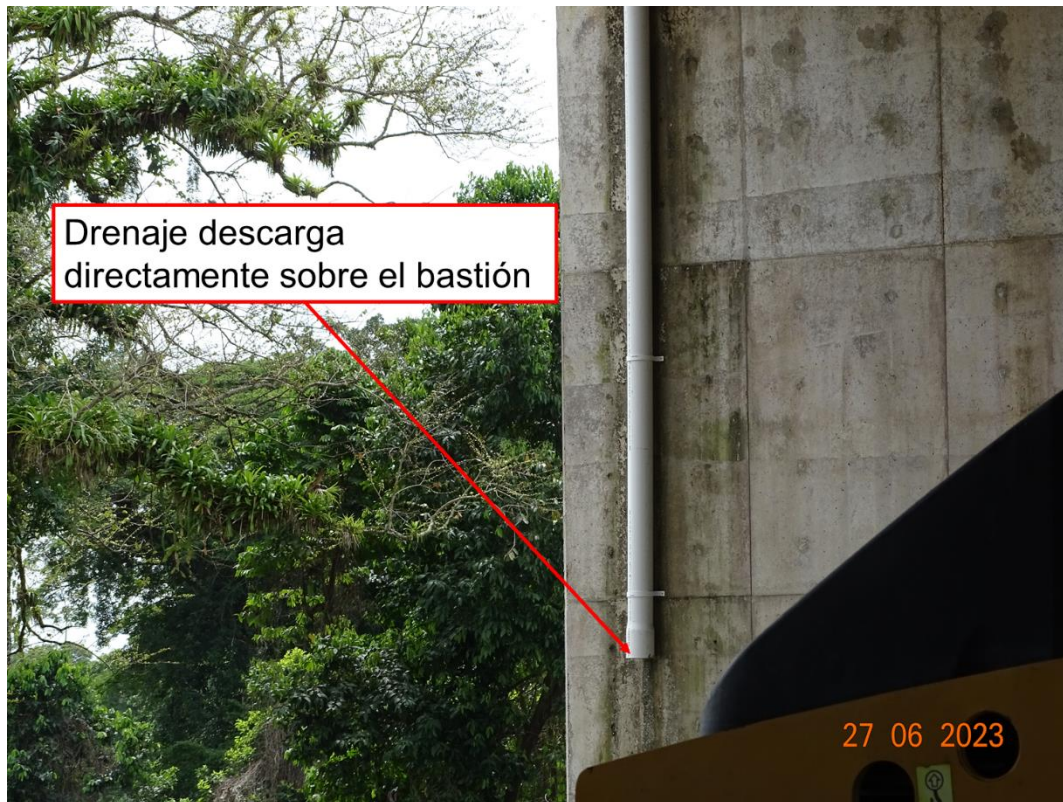
- A. Se observó que los drenajes del sistema de drenaje de salida del puente descargan agua directamente sobre las paredes del bastión (ver Figura 65). Esto no es un incumplimiento de planos constructivos, sin embargo, se considera una práctica inadecuada para evitar el deterioro temprano de los componentes del puente.

**Figura 65.** Sistema de drenaje de salida que descarga directamente sobre la pared del bastión

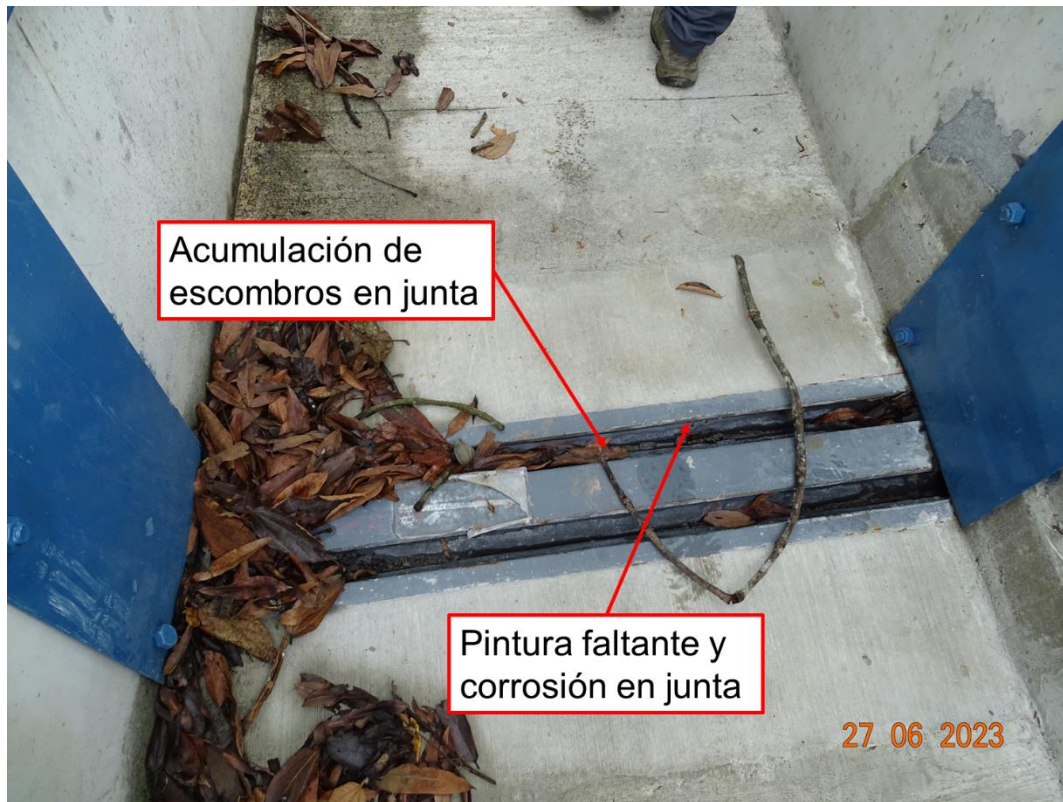
- A. Se observó desprendimiento puntual del sistema de protección de pintura en los perfiles de acero de las juntas de expansión, así como oxidación del acero en las zonas que están expuestas (ver Figura 66). De no atenderse a tiempo, la oxidación podría transformarse en corrosión y generar deterioros mayores en la junta de expansión o el tablero del puente.
- B. Durante la inspección se observó que las juntas de expansión presentaban acumulación de escombros que podrían impedir el adecuado movimiento de la superestructura del puente, así como su deterioro prematuro. Se requiere limpieza para evitar deterioro prematuro del sello. Además, se recomienda que se realice limpieza para verificar el estado del sello del puente en servicio (ver Figura 66).

**Figura 66.** Desprendimientos de pintura y óxido en componentes de la junta y acumulación de escombros en sello

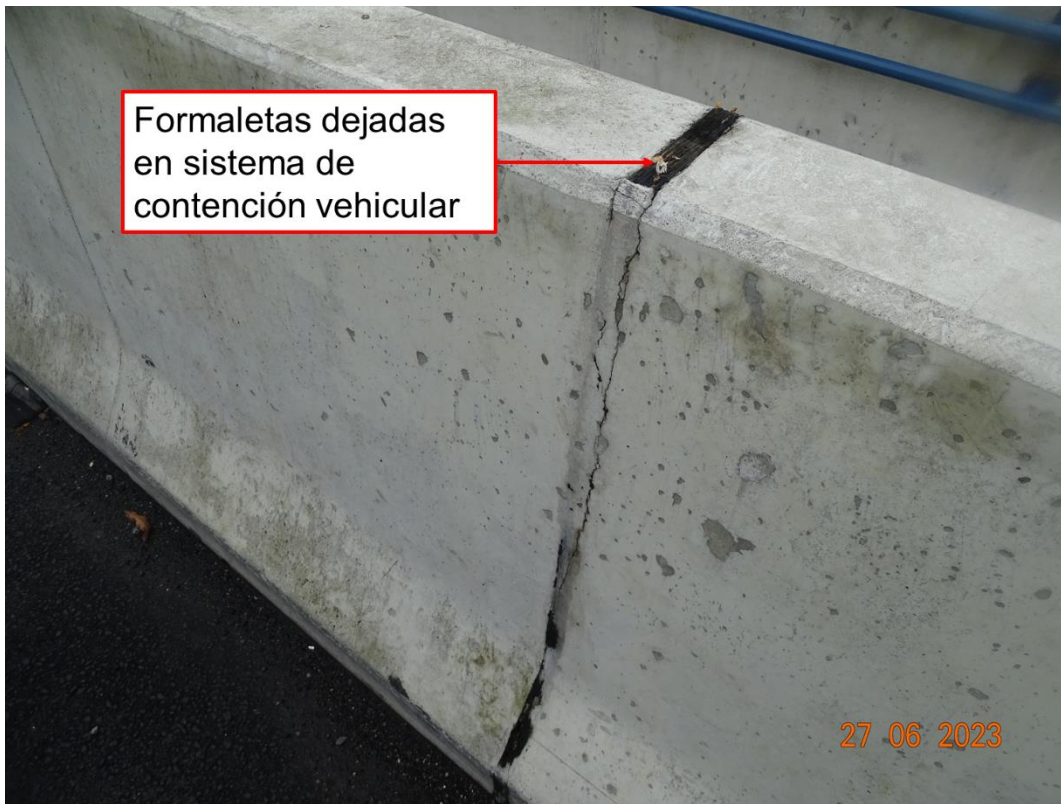
- A. Se observó que no se removió la formaleta de madera utilizada para construir el sistema de contención vehicular (ver Figura 67). Esto podría propiciar la acumulación de humedad en la zona de la formaleta no removida que podría acelerar el deterioro del concreto en la barrera, así como el crecimiento de materia orgánica.

**Figura 67.** Formaleta no removida en sistema de contención vehicular del puente

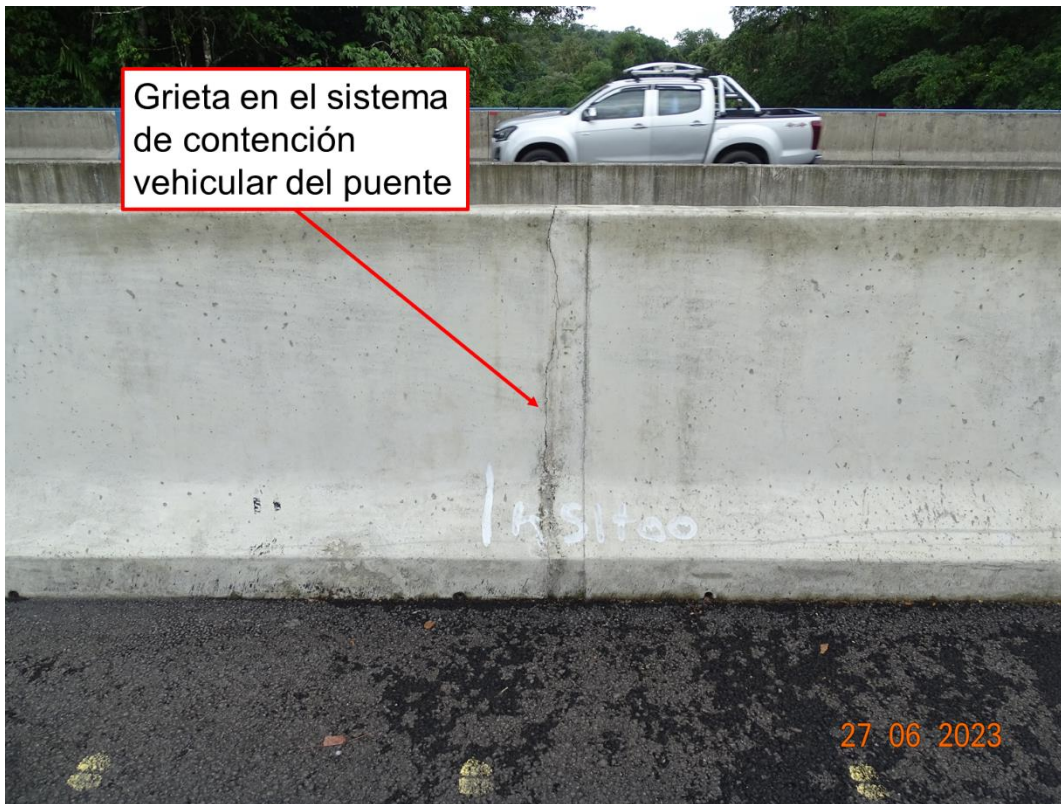
- B. Se observó agrietamiento en algunos segmentos del sistema de contención vehicular del puente, lo que podría producir deterioro prematuro en el concreto por oxidación y corrosión del acero de refuerzo (ver Figura 68).

**Figura 68.** Grieta en el sistema de contención vehicular del puente

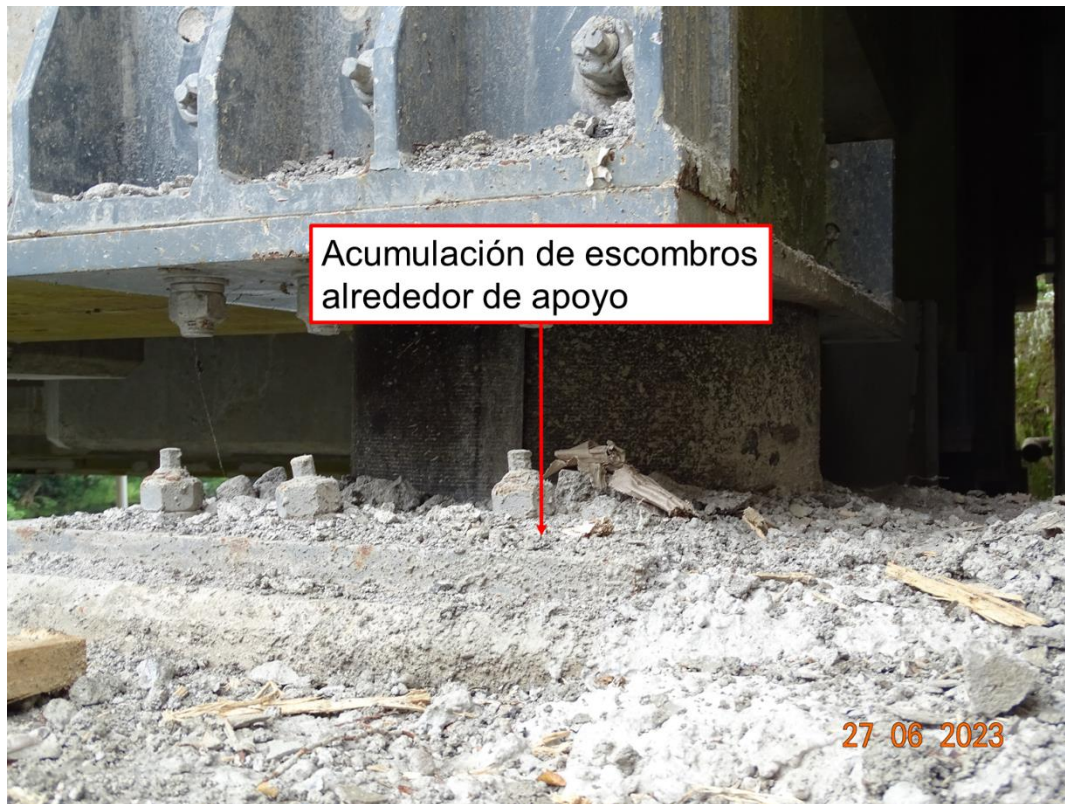
- A. Se observó acumulación de escombros alrededor de los dispositivos de apoyo del puente, lo que podría generar su deterioro prematuro (ver Figura 70).

**Figura 70.** Acumulación de escombros alrededor de dispositivo de apoyo

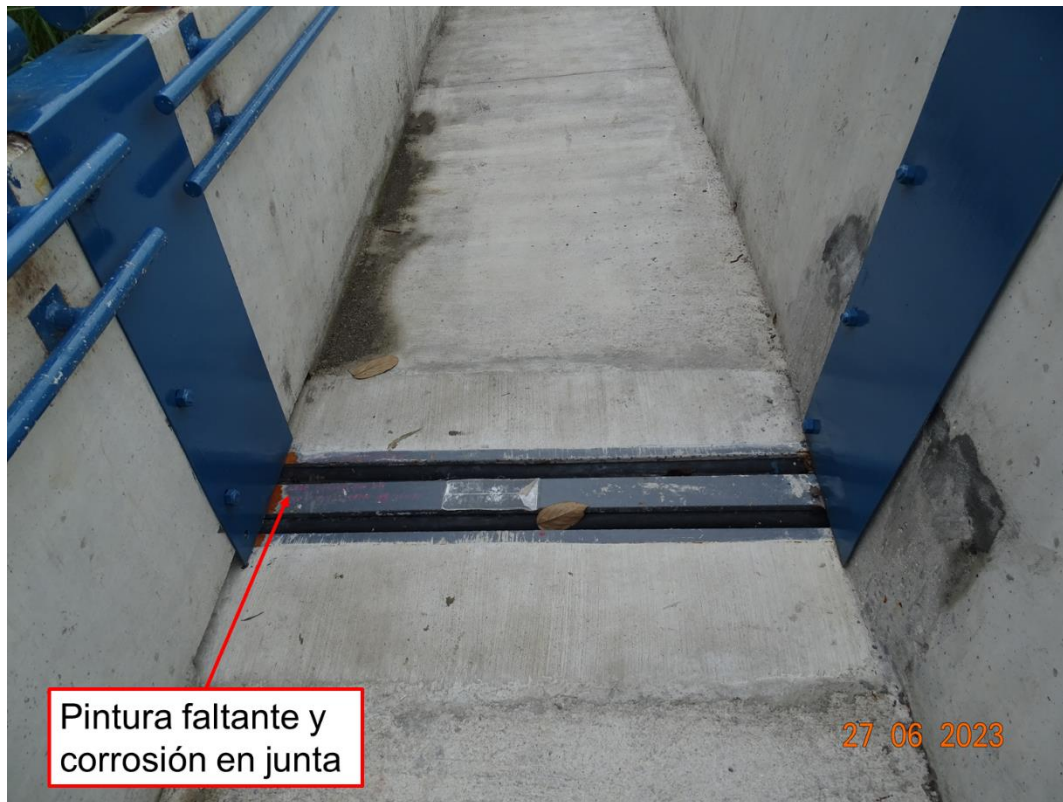
- A. Se observó desprendimiento puntual del sistema de protección de pintura en los perfiles de acero de las juntas de expansión, así como oxidación del acero en las zonas que están expuestas (ver Figura 71). De no atenderse a tiempo, la oxidación podría transformarse en corrosión y generar deterioros mayores en la junta de expansión o el tablero del puente.

**Figura 71.** Desprendimientos de pintura y óxido en componentes de la junta de expansión

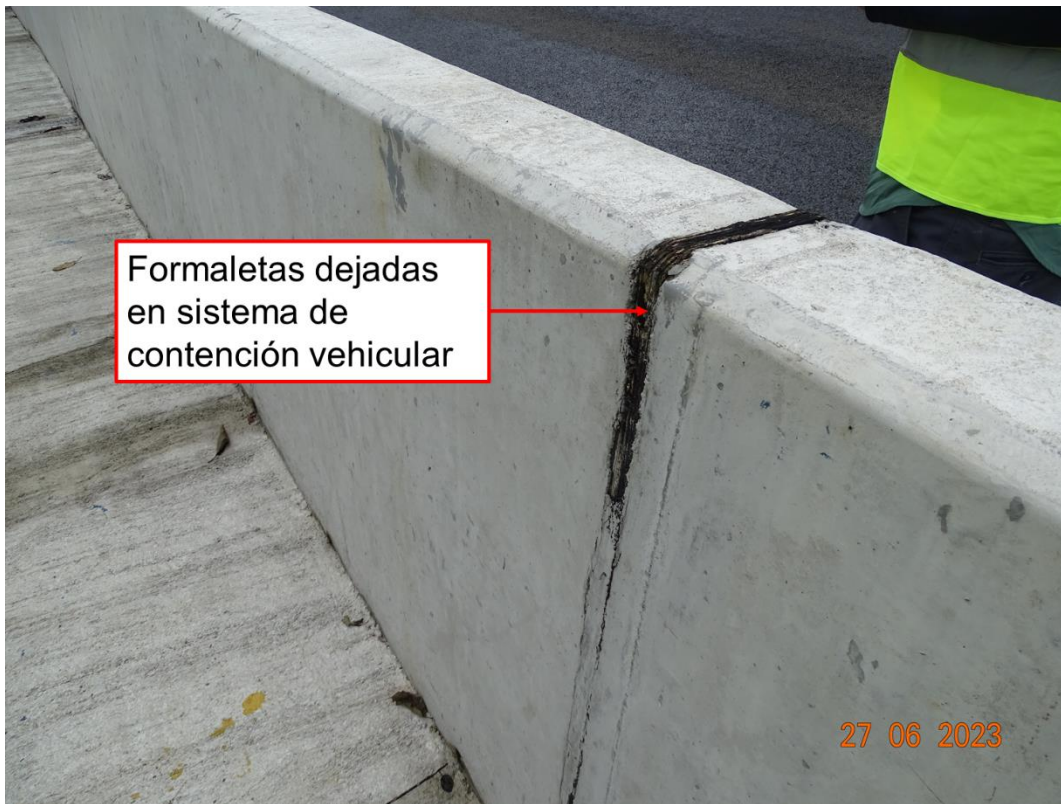
- A. Se observó que no se removió la formaleta de madera utilizada para construir el sistema de contención vehicular (ver Figura 73). Esto podría propiciar la acumulación de humedad en la zona de la formaleta no removida que podría acelerar el deterioro del concreto en la barrera, así como el crecimiento de materia orgánica.

**Figura 73.** Formaleta no removida en el sistema de contención vehicular del puente.

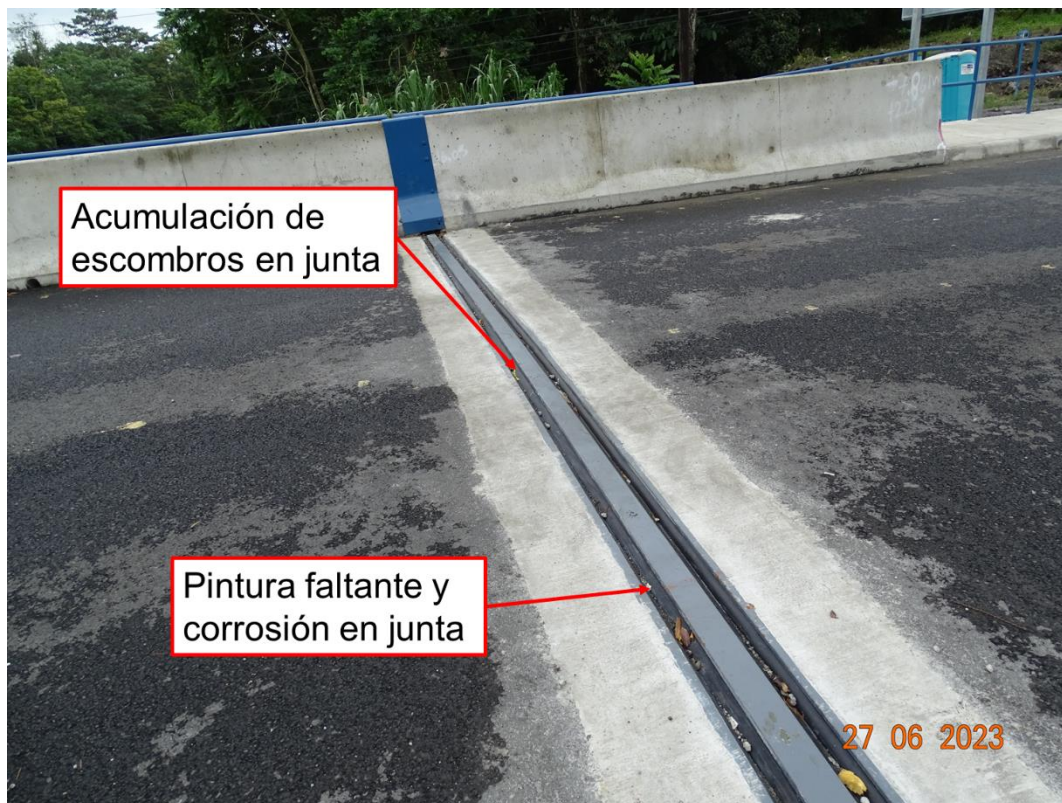
- A. Se observó desprendimiento puntual del sistema de protección de pintura en los perfiles de acero de las juntas de expansión, así como oxidación del acero en las zonas que están expuestas (ver Figura 74). De no atenderse a tiempo, la oxidación podría transformarse en corrosión y generar deterioros mayores en la junta de expansión o el tablero del puente.
- B. Durante la inspección se observó que las juntas de expansión presentaban acumulación de escombros que podrían impedir el adecuado movimiento de la superestructura del puente, así como su deterioro prematuro. Se requiere limpieza para evitar deterioro prematuro del sello. Además, se recomienda que se realice limpieza para verificar el estado del sello del puente en servicio (ver Figura 74).

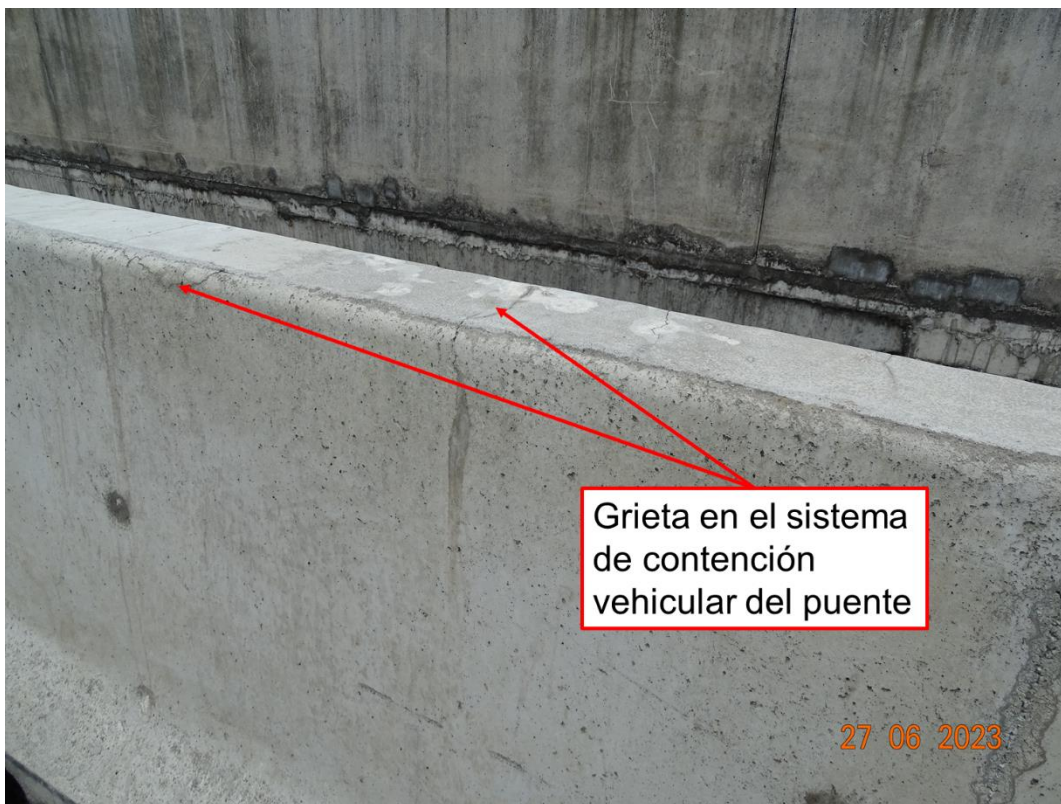
- A. Se observó agrietamiento en algunos segmentos del sistema de contención vehicular del puente, lo que podría producir deterioro prematuro en el concreto por oxidación y corrosión del acero de refuerzo (ver Figura 75).

**Figura 75.** Grieta en el sistema de contención vehicular del puente
