EIC-Lanamme-INF-1135-2023

### INFORME DE INSPECCIÓN

## INSPECCIÓN N.º 4 DE LA CONSTRUCCIÓN DE PUENTES DEL PROYECTO DE DISEÑO, REHABILITACIÓN Y AMPLIACIÓN DE LA RUTA NACIONAL N.º 32

10 de agosto, 2023

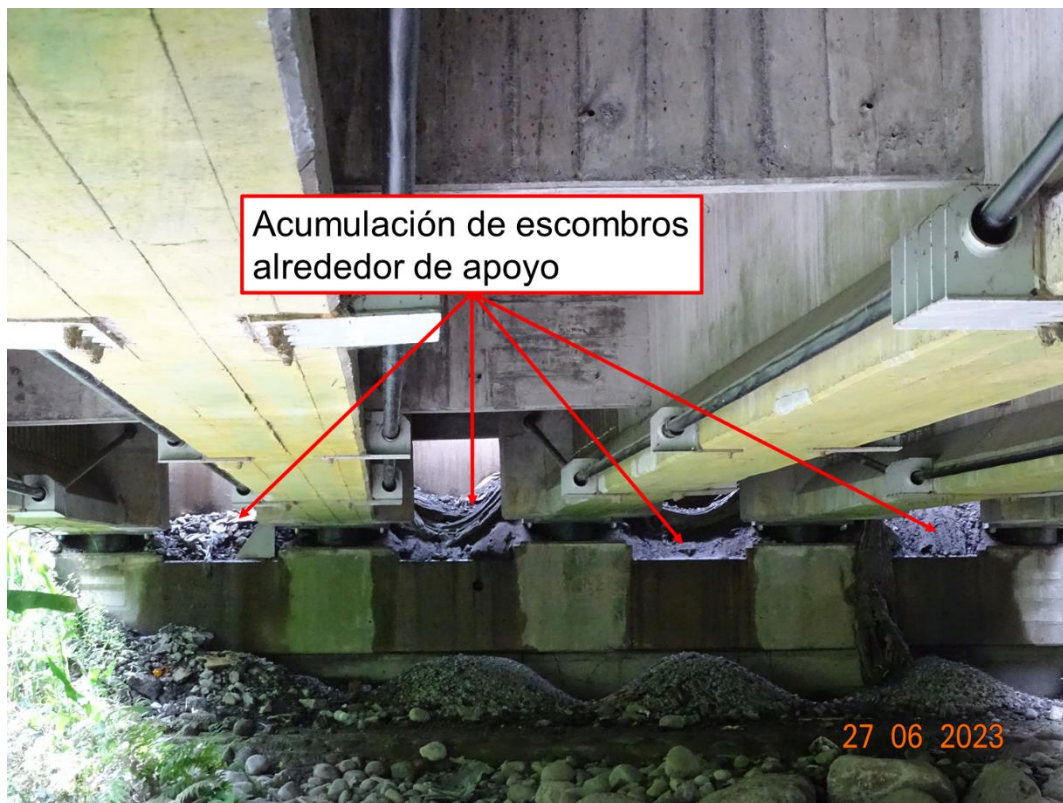
- A. Se observó acumulación de escombros alrededor de los dispositivos de apoyo del puente, lo que podría generar su deterioro prematuro (ver Figura 76).

**Figura 76.** Acumulación de escombros alrededor de dispositivo de apoyo

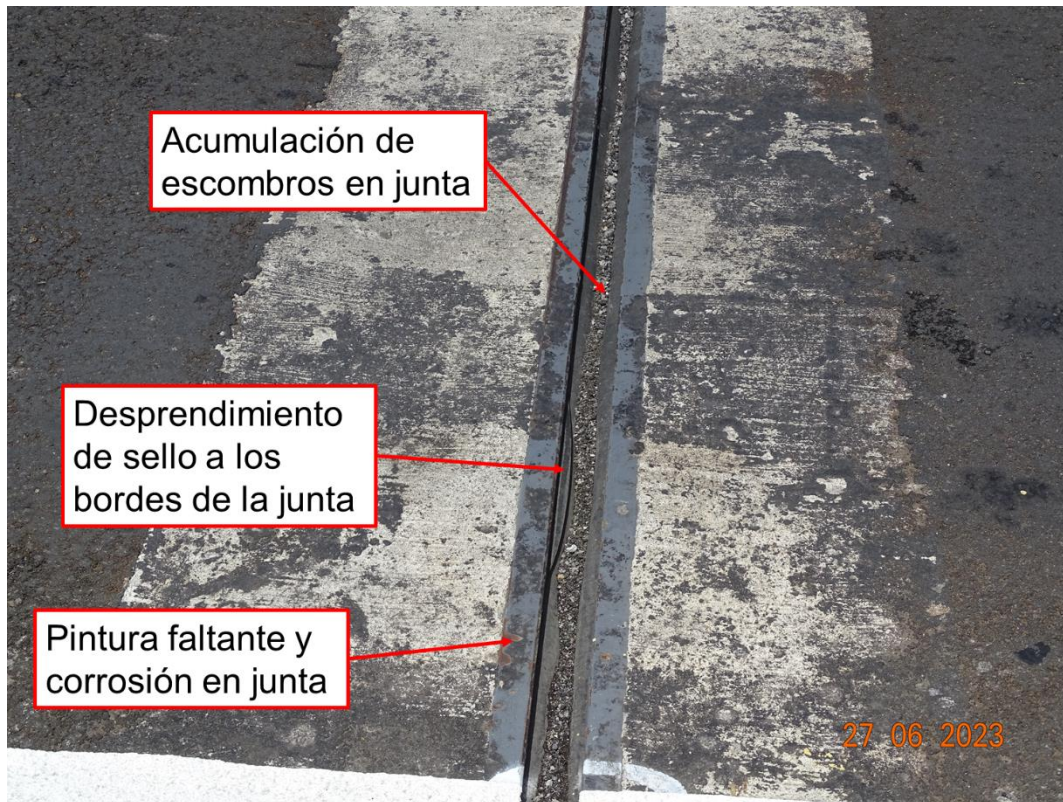
**Figura 78.** Desprendimientos de pintura, óxido en componentes de la junta, acumulación de escombros en sello y desprendimiento de sello en junta de expansión

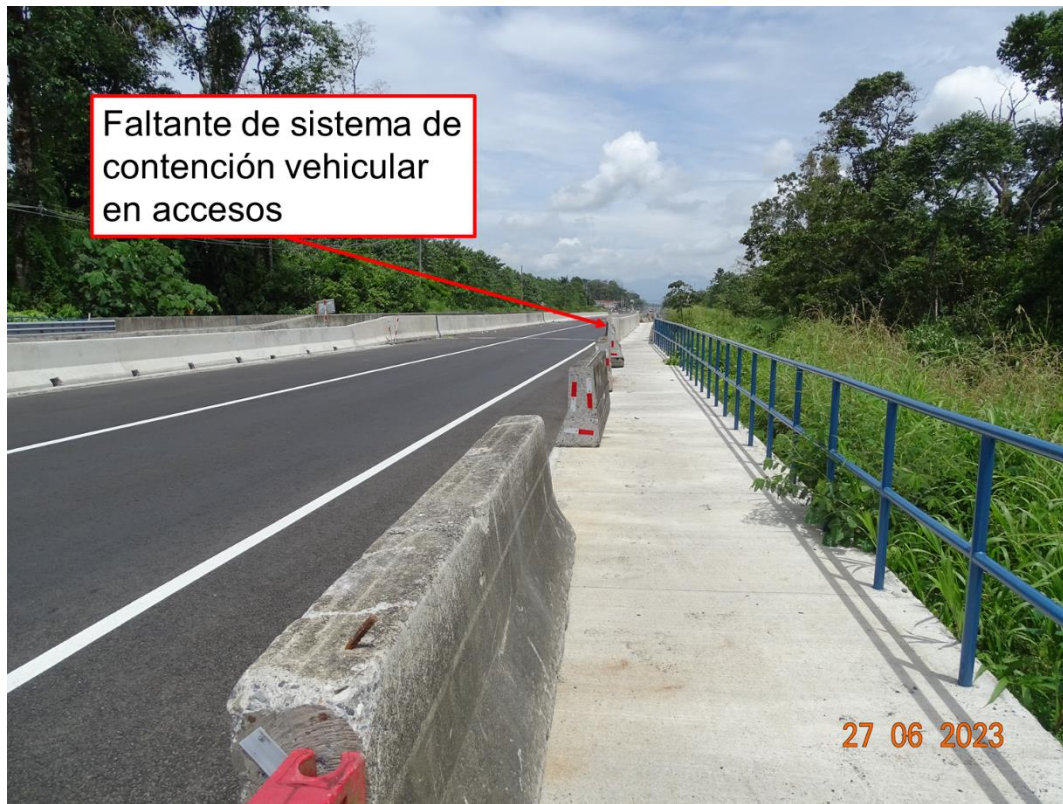
**Figura 79.** Sistema de contención vehicular faltante en los accesos al puente

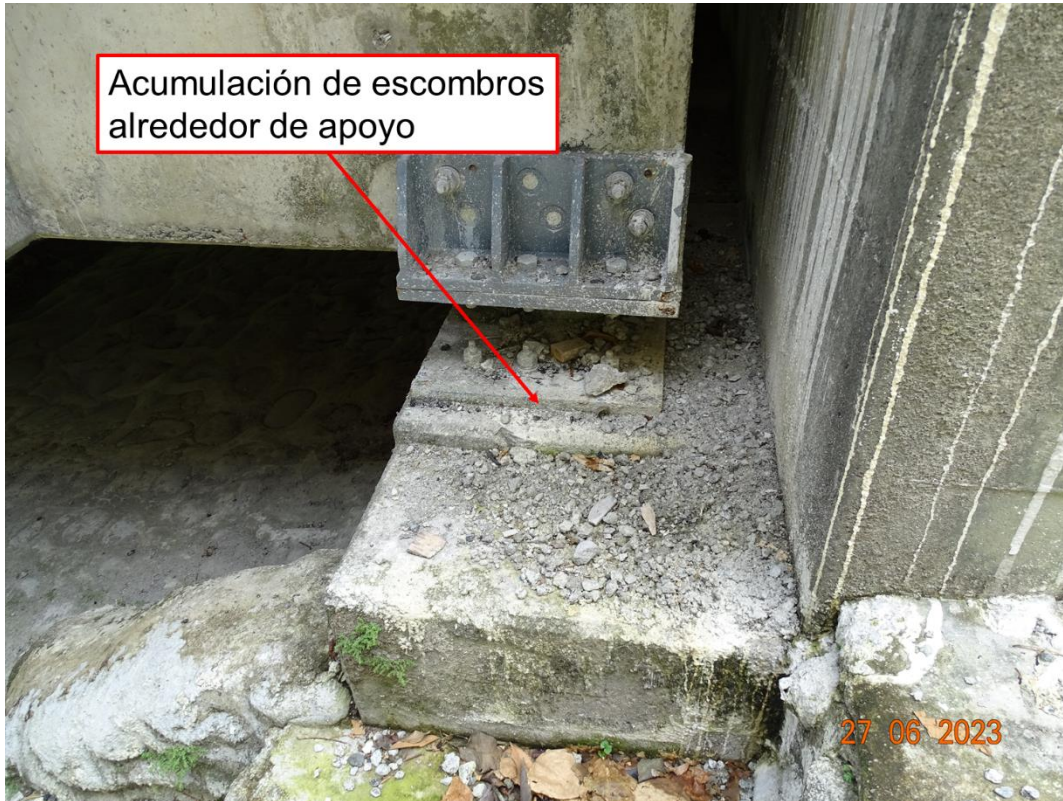
**Figura 80.** Acumulación de escombros alrededor de dispositivo de apoyo

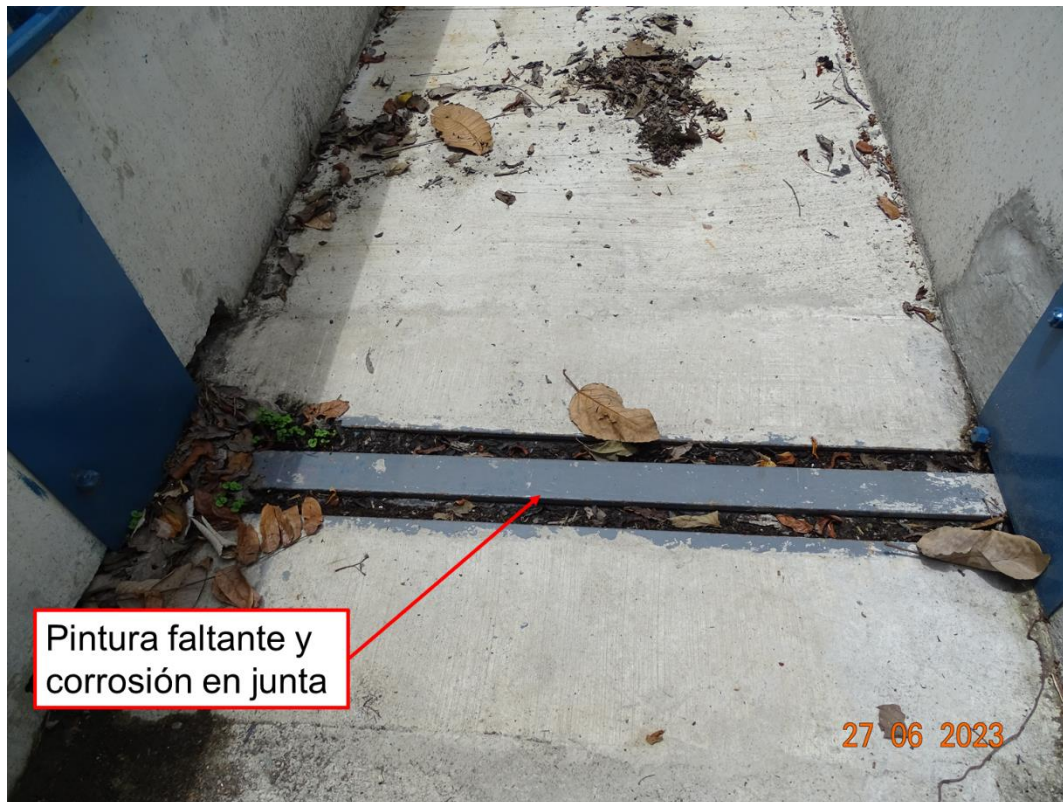
**Figura 81.** Desprendimientos de pintura y óxido en componentes de la junta de expansión

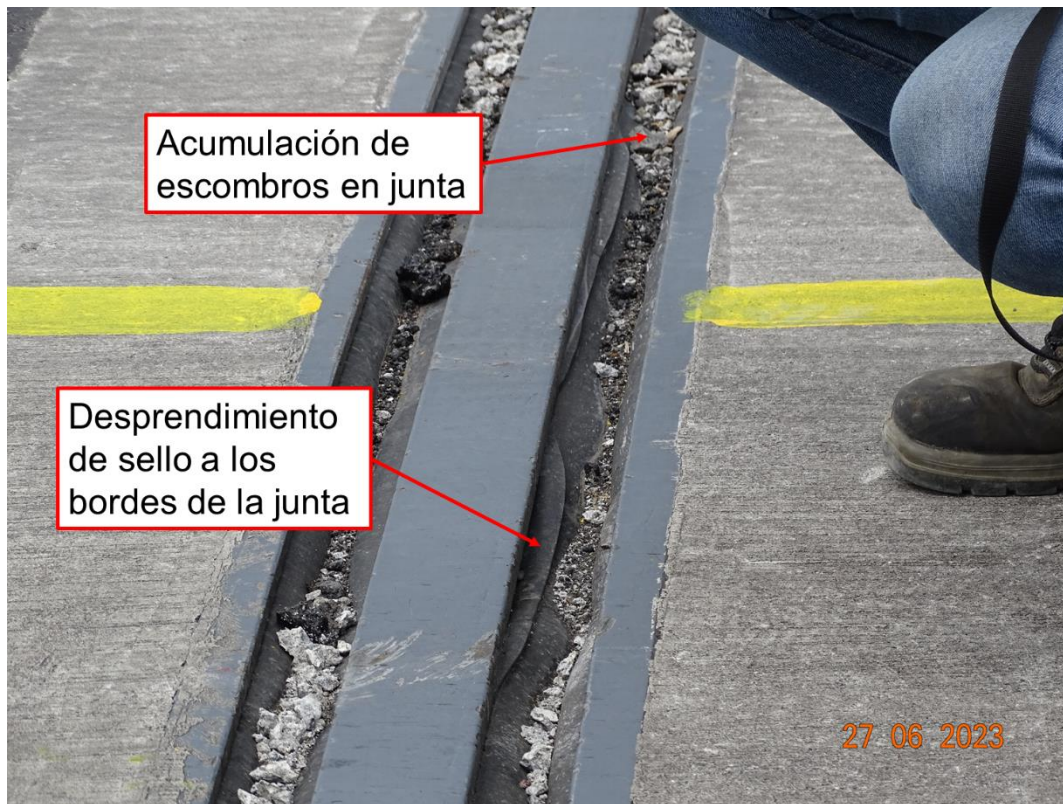
**Figura 82.** Acumulación de escombros en sello y desprendimiento de sello en junta de expansión

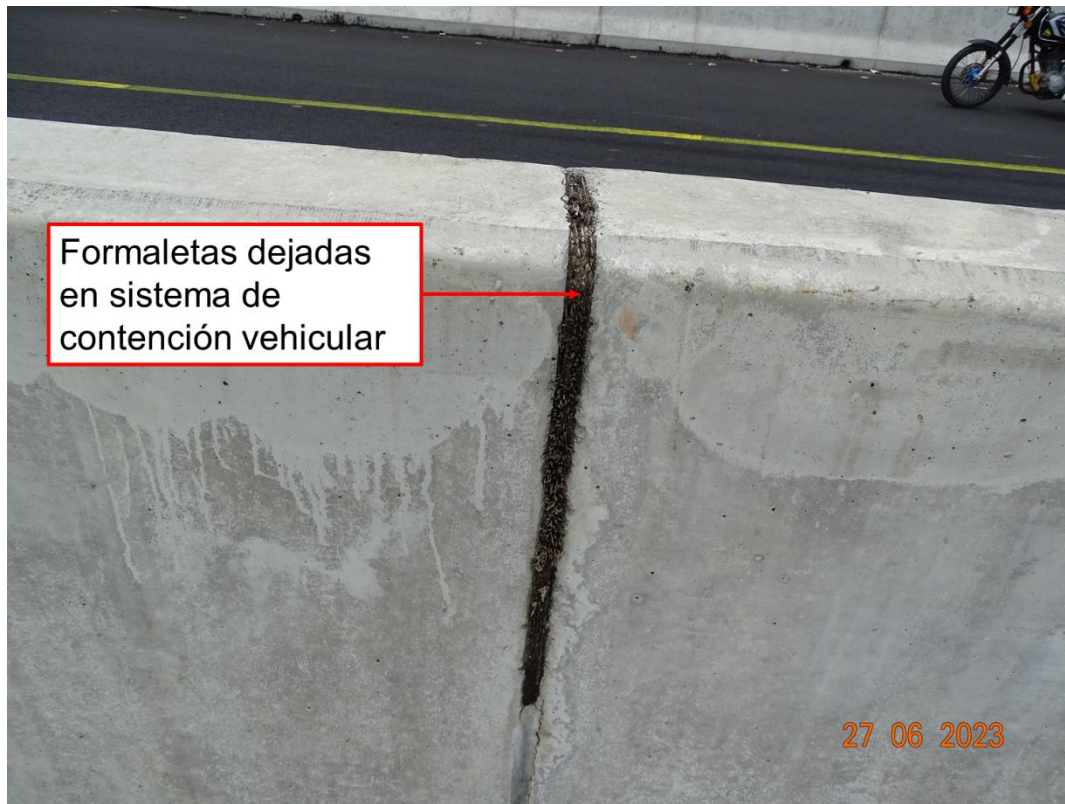
**Figura 84.** Formaleta no removida en el sistema de contención vehicular del puente.

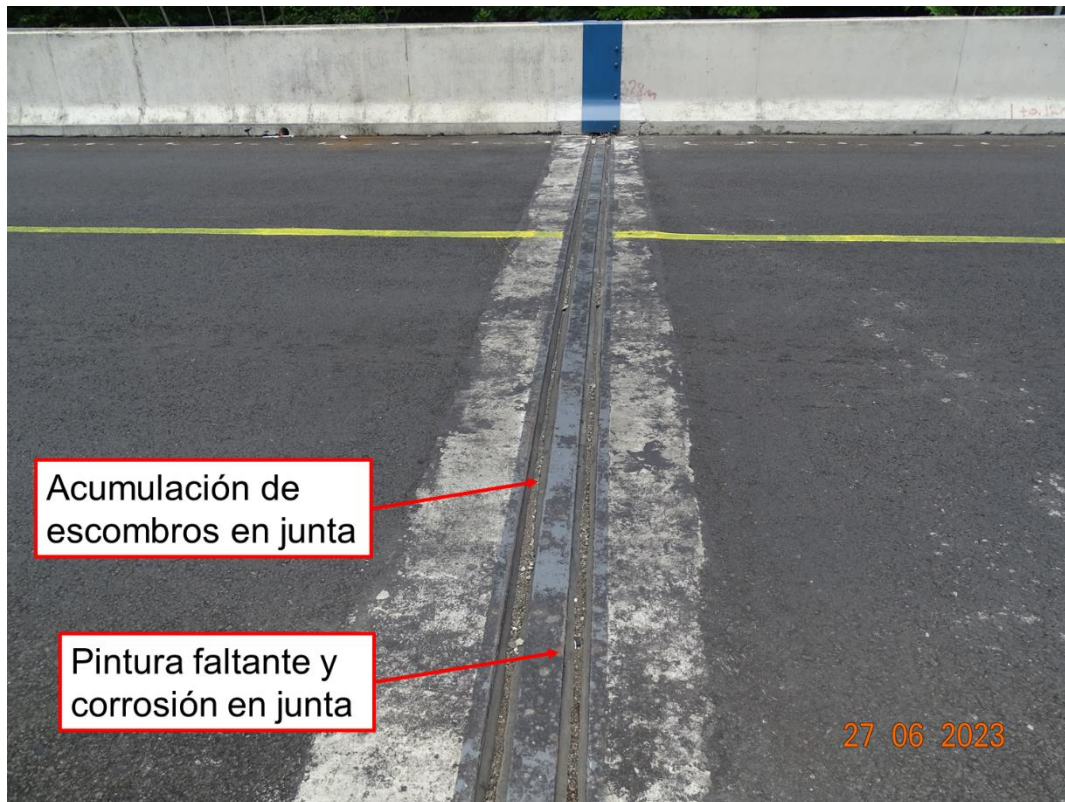
**Figura 85.** Desprendimientos de pintura, óxido en componentes de la junta y acumulación de escombros en el sello de junta de expansión

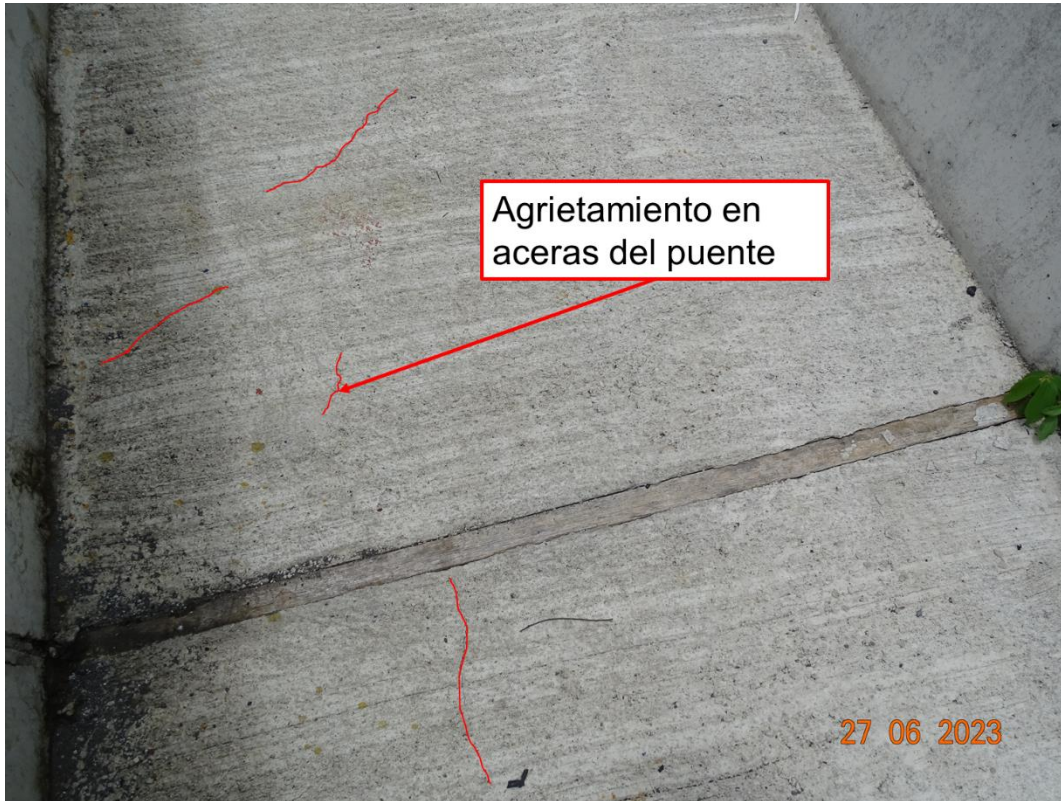
**Figura 86.** Agrietamiento en las aceras del puente

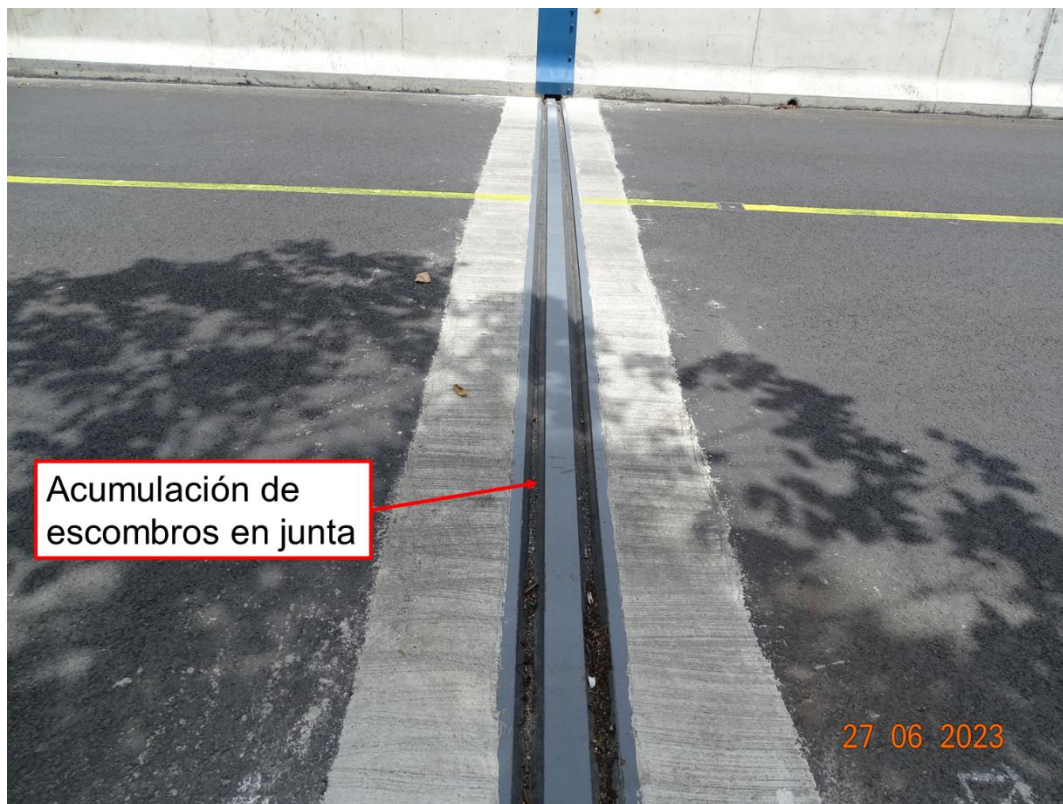
**Figura 87.** Acumulación de escombros en el sello de junta de expansión

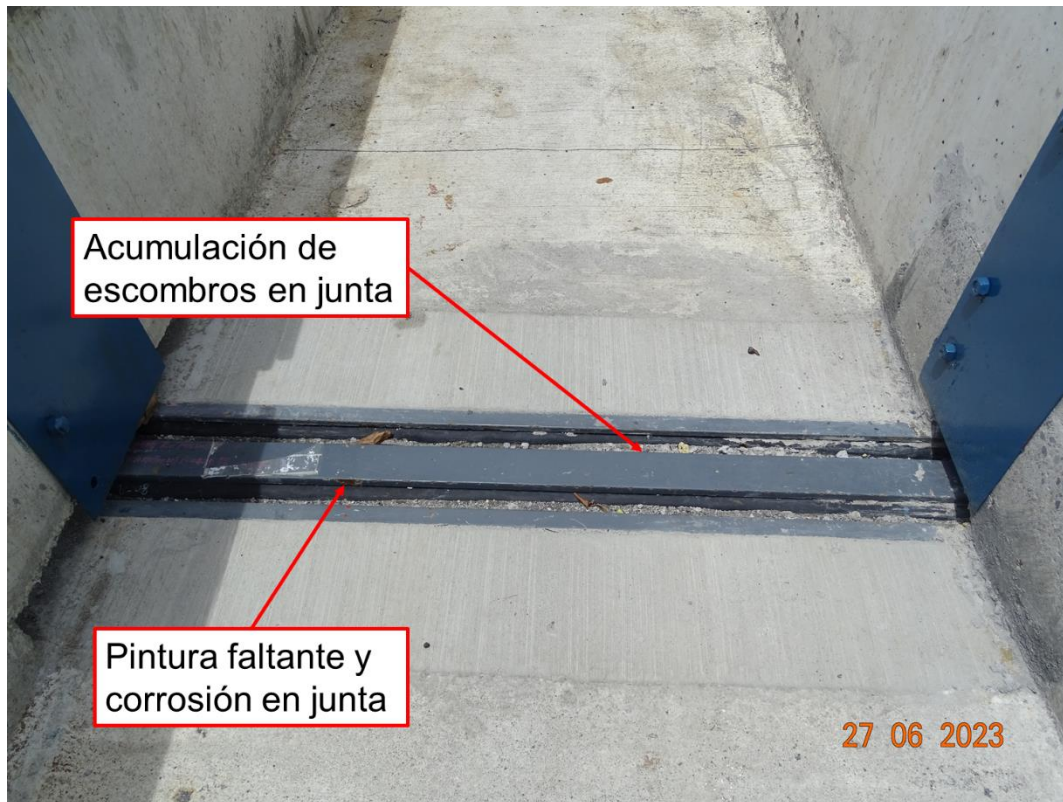
**Figura 89.** Desprendimientos de pintura, óxido en componentes de la junta y acumulación de escombros en el sello de junta de expansión

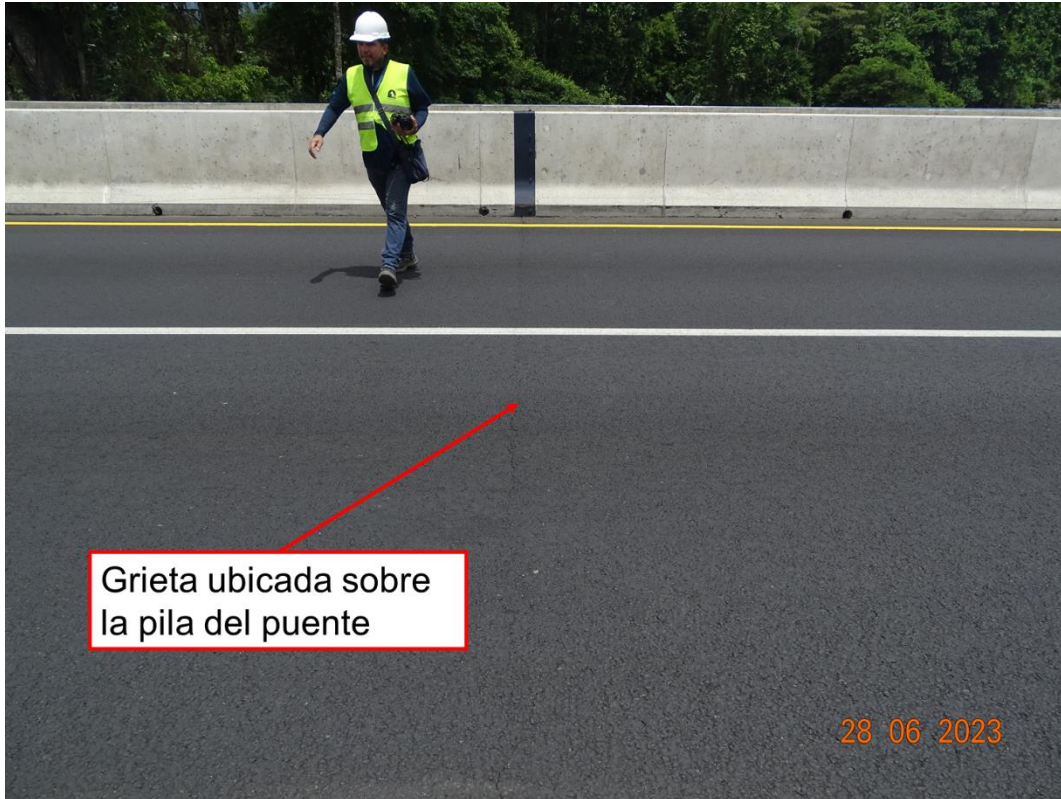
Figura 91. Grieta en la superficie de desgaste del puente sobre la pila n.º 1

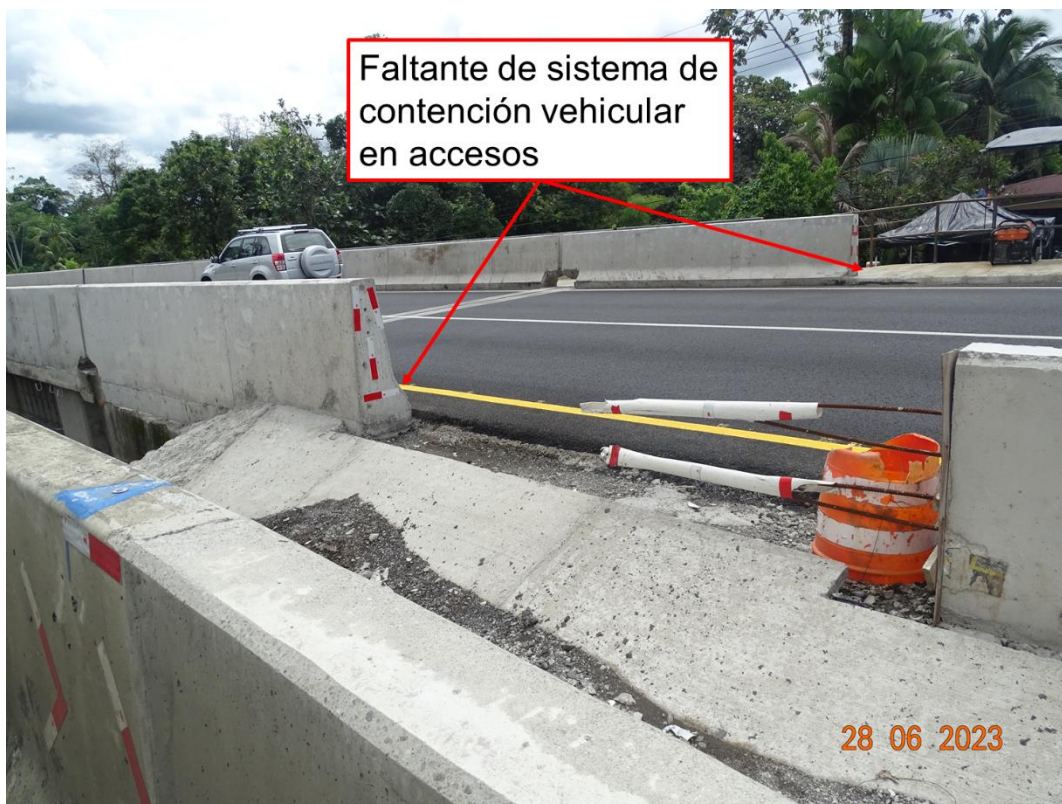
**Figura 93.** Sistema de contención vehicular faltante en los accesos al puente

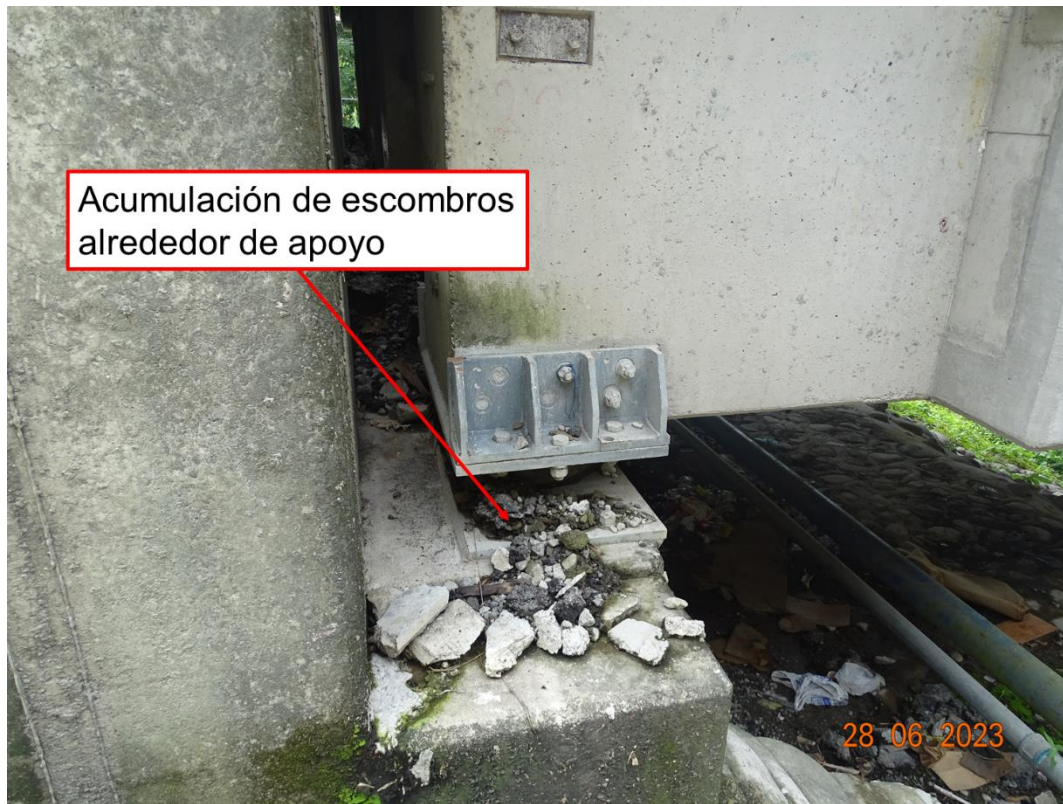
**Figura 94.** Acumulación de escombros alrededor de dispositivo de apoyo

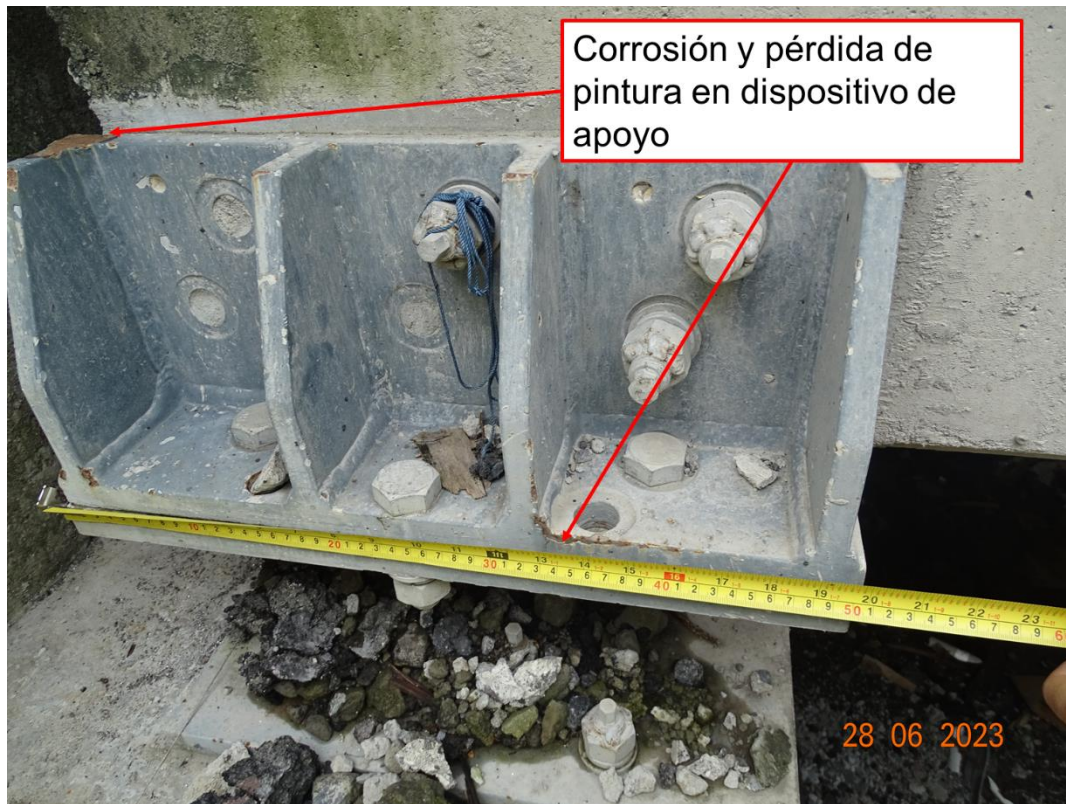
**Figura 95.** Corrosión en los dispositivos de apoyo del puente

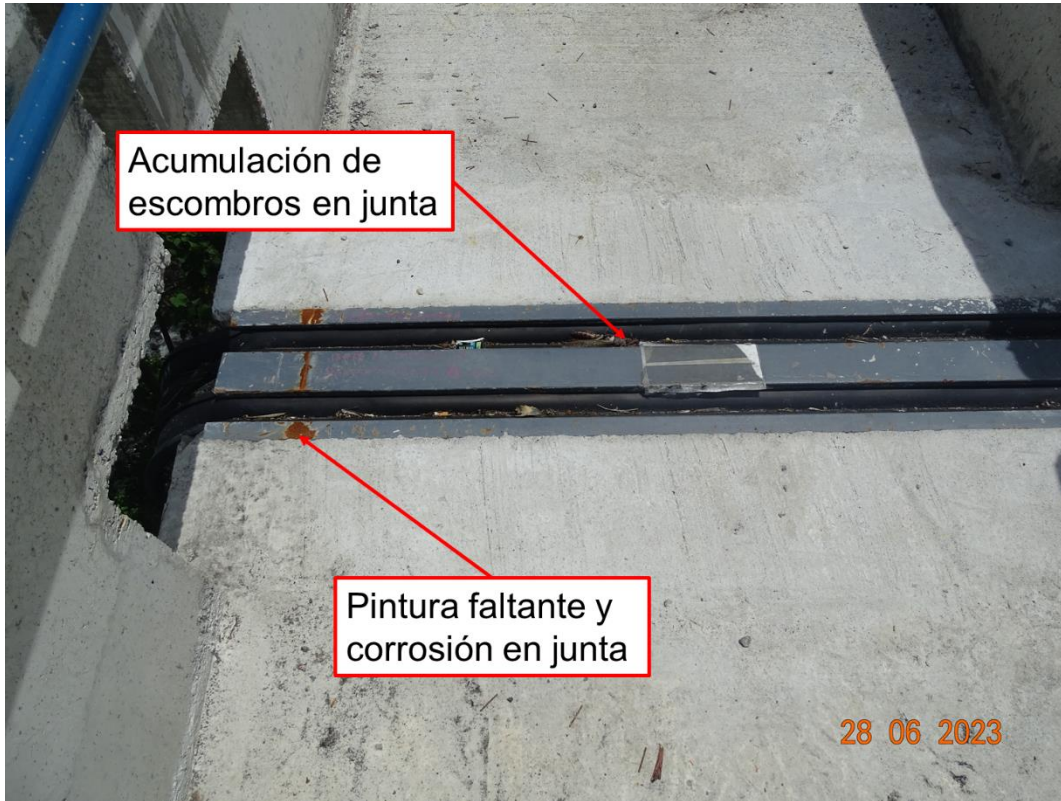
**Figura 97.** Desprendimientos de pintura, óxido en componentes de la junta y acumulación de escombros en el sello de junta de expansión

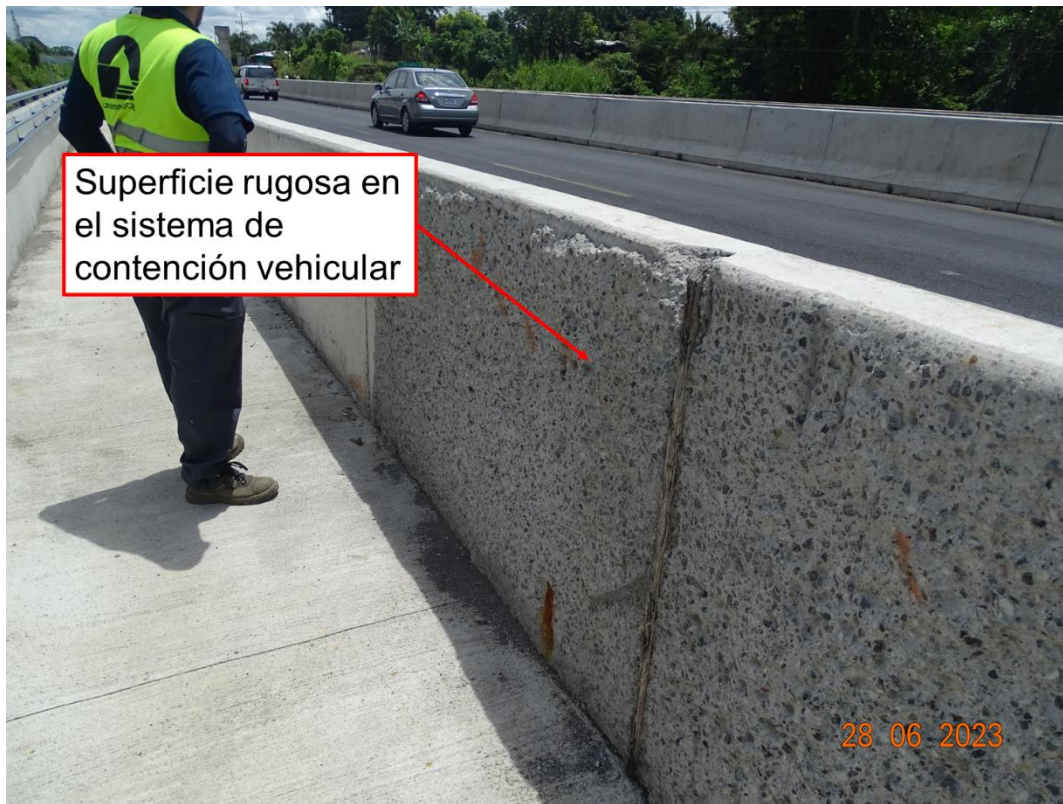
**Figura 98.** Superficie rugosa en el sistema de contención vehicular de concreto del puente

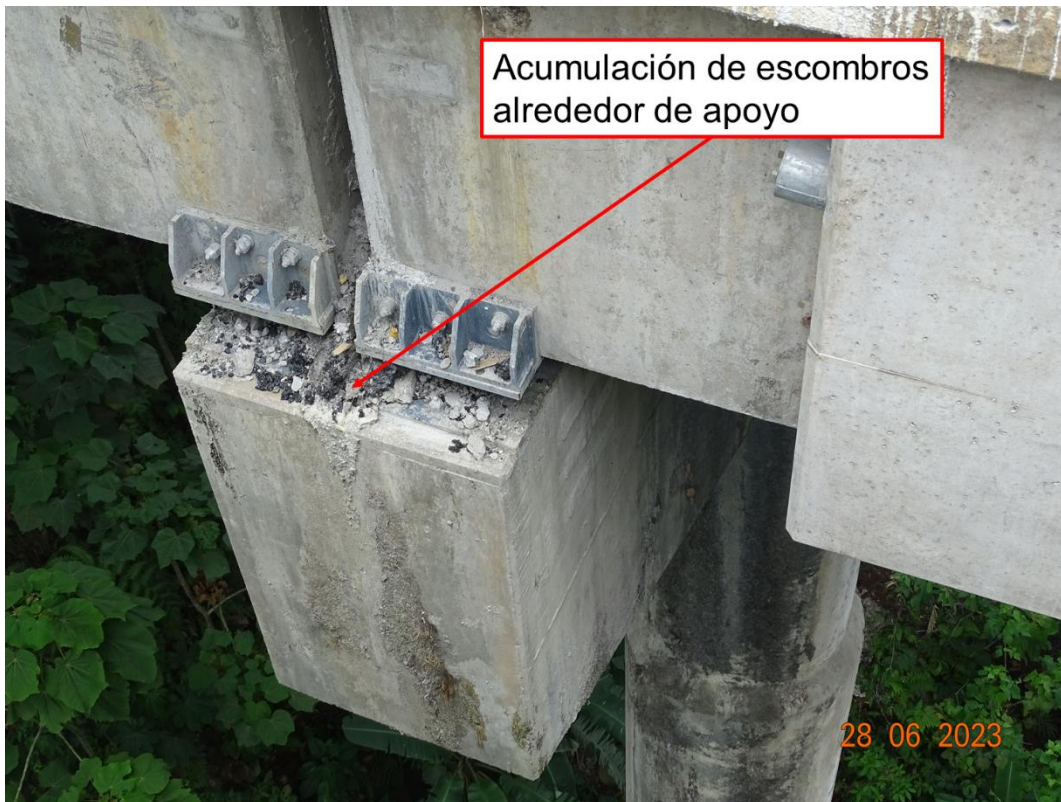
**Figura 99.** Corrosión en los dispositivos de apoyo del puente

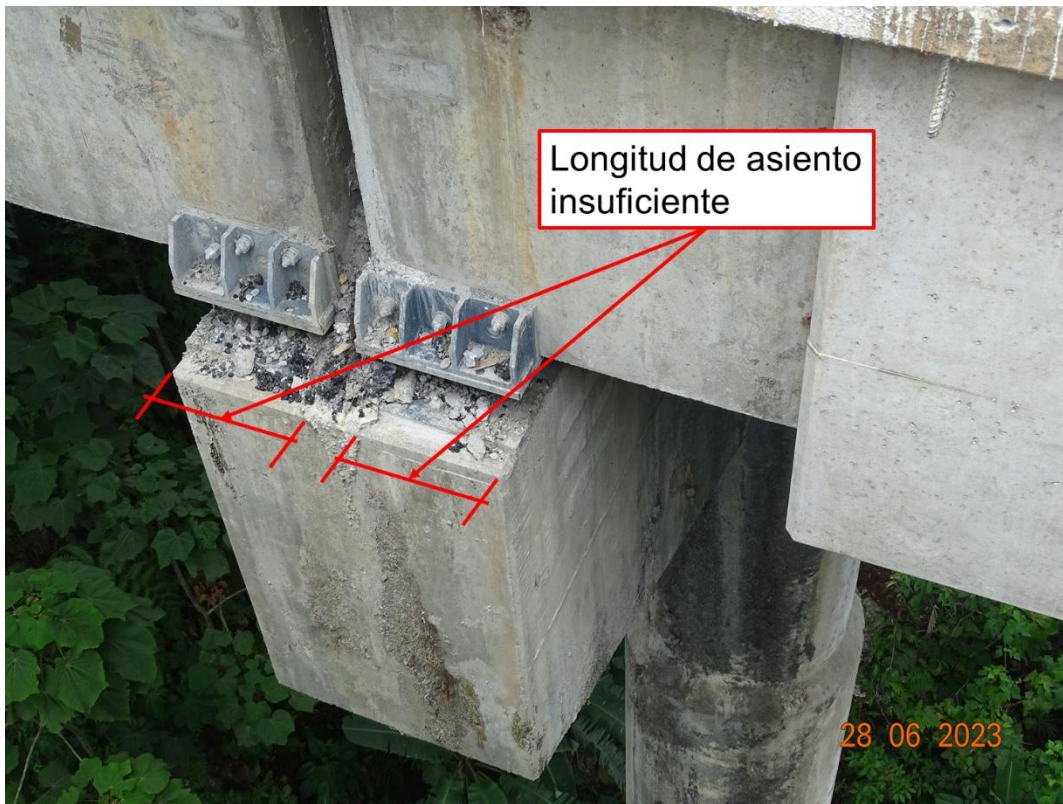
**Figura 100.** Longitud de asiento insuficiente en pilas del puente sobre el río Destierro LD

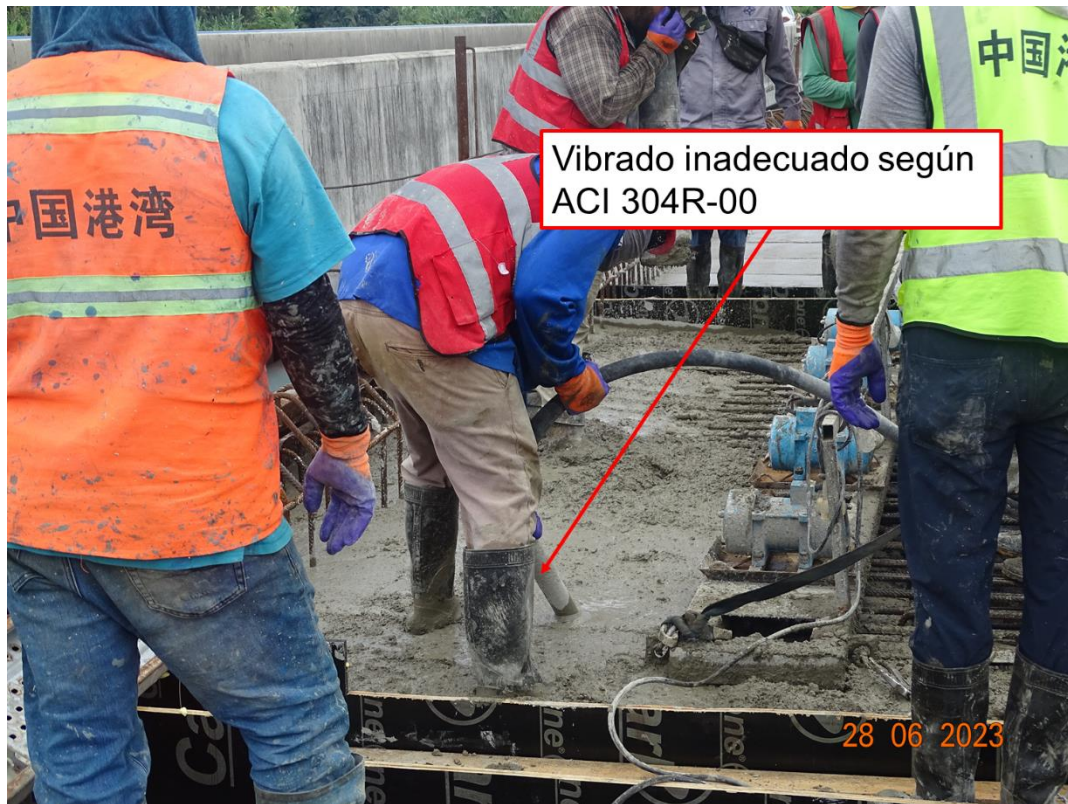
**Figura 101.** Prácticas inadecuadas de vibrado en el tablero del puente

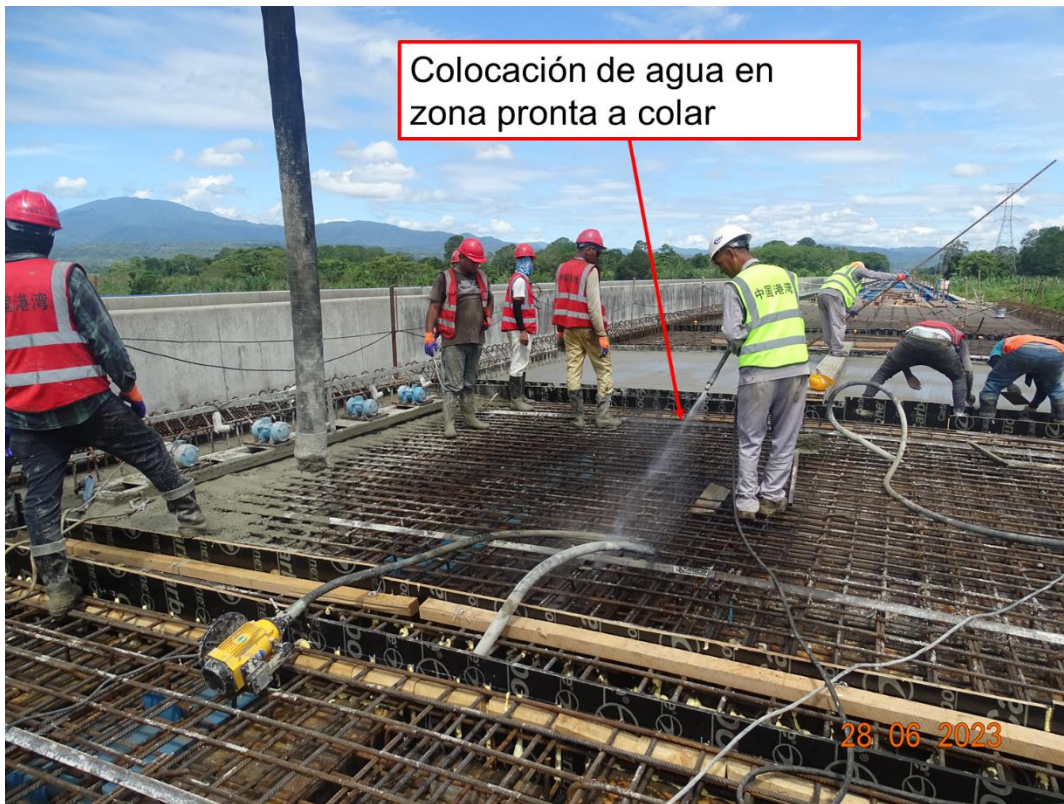
**Figura 103.** Colocación de agua en la zona pronta a colar minutos antes del colado
