# Laboratorio Nacional de Materiales y Modelos Estructurales

EIC-Lanamme-INF-1238-2023

## INFORME DE INSPECCIÓN

### INSPECCIÓN DE LA CONSTRUCCIÓN DEL VIADUCTO Y DEL PASO INFERIOR DE LA UNIDAD FUNCIONAL V DEL PROYECTO DE CIRCUNVALACIÓN NORTE, RUTA NACIONAL N.º 39

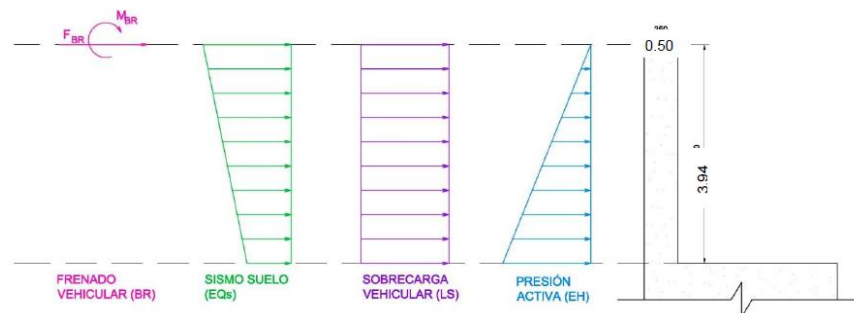
**Figura 2.** Cargas consideradas en el análisis estructural de la pared de cabezal del Bastión 2 del viaducto.

- B. En la memoria de cálculo del rediseño del Bastión 2 (Estrella & H Solís, 2023), no se incluyó la presión hidrostática (WA) detrás del bastión como parte de las cargas consideradas en el análisis estructural de la pared de cabezal (ver Figura 2). Según lo indicado en el Art. 11.6.6 de AASHTO LRFD, esto se permite siempre y cuando se coloque un sistema de drenaje detrás del bastión (AASHTO, 2020).

3.1. Aclaración de si el rediseño del Bastión 2 del viaducto contempla la colocación de un sistema de drenaje detrás del muro que evite que se generen presiones hidrostáticas en esta zona, esto ante la duda de que dicho sistema no se observó en sitio durante la inspección realizada y este tampoco se muestra en los planos del rediseño del bastión.

3.2. En caso de que el rediseño del Bastión 2 del viaducto no contemplara la colocación de un sistema de drenaje, se requiere una demostración por parte del Contratista de que el diseño estructural del Bastión 2 es adecuado para soportar las presiones hidrostáticas actuando en conjunto con la presión del suelo, como lo establece el artículo 11.6.6 de la especificación AASHTO LRFD (AASHTO, 2020), o en su defecto, el plan de intervención que seguirá el Contratista para corregir el problema y garantizar el cumplimiento de todos los requerimientos de la normativa.

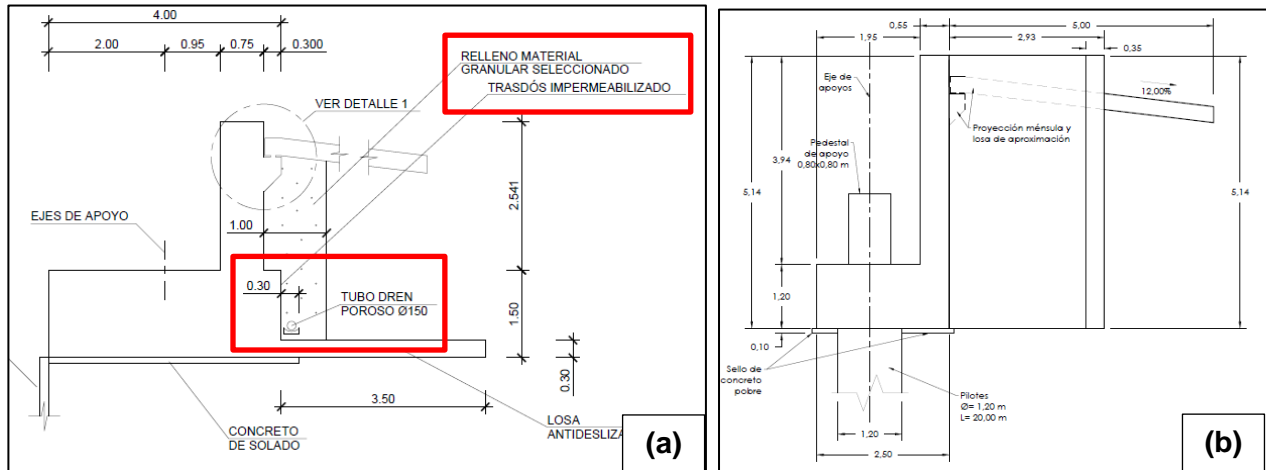
**Figura 3.** Detalle de Bastión 2 del viaducto. **(a)** Diseño original muestra sistema de drenaje detrás del bastión. **(b)** Rediseño por parte del Contratista no muestra sistema de drenaje detrás del bastión.

- C. Aunque los planos originales del Bastión 2 sí muestran un sistema de drenaje detrás del bastión (ver Figura 3a), los planos estructurales del rediseño de este elemento no muestran dicho sistema (ver Figura 3b).

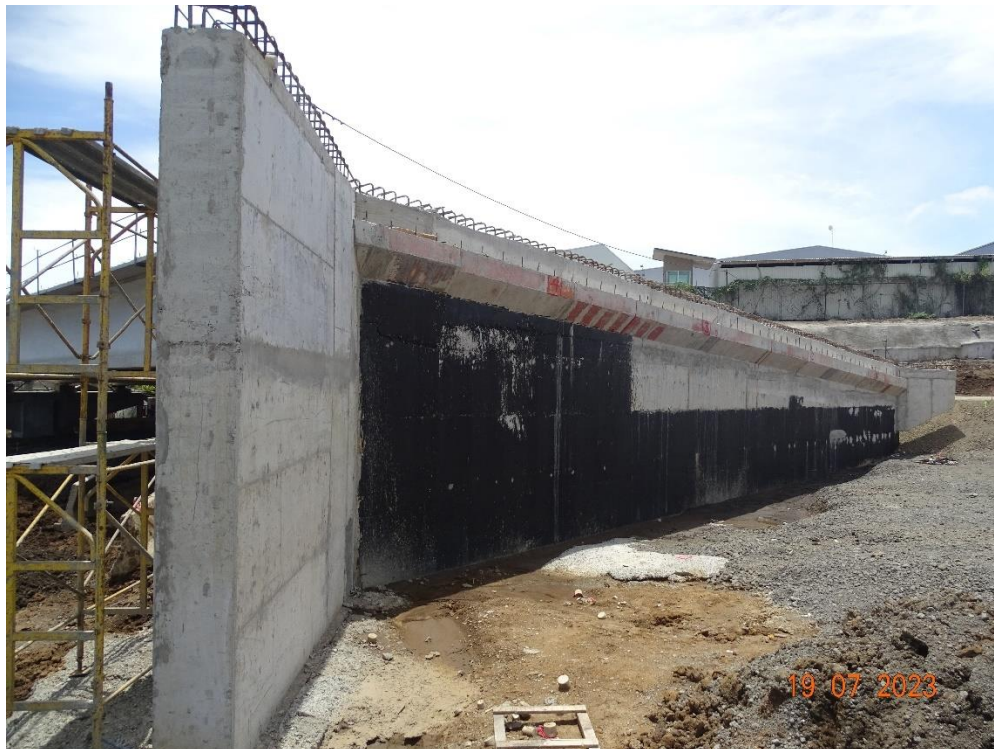
**Figura 4.** Parte trasera del Bastión 2 del viaducto durante la inspección realizada. No se observó ningún sistema de drenaje detrás del bastión.

- D. Al momento de la inspección, no se observó ningún sistema de drenaje en la parte trasera del Bastión 2 (ver Figura 4).

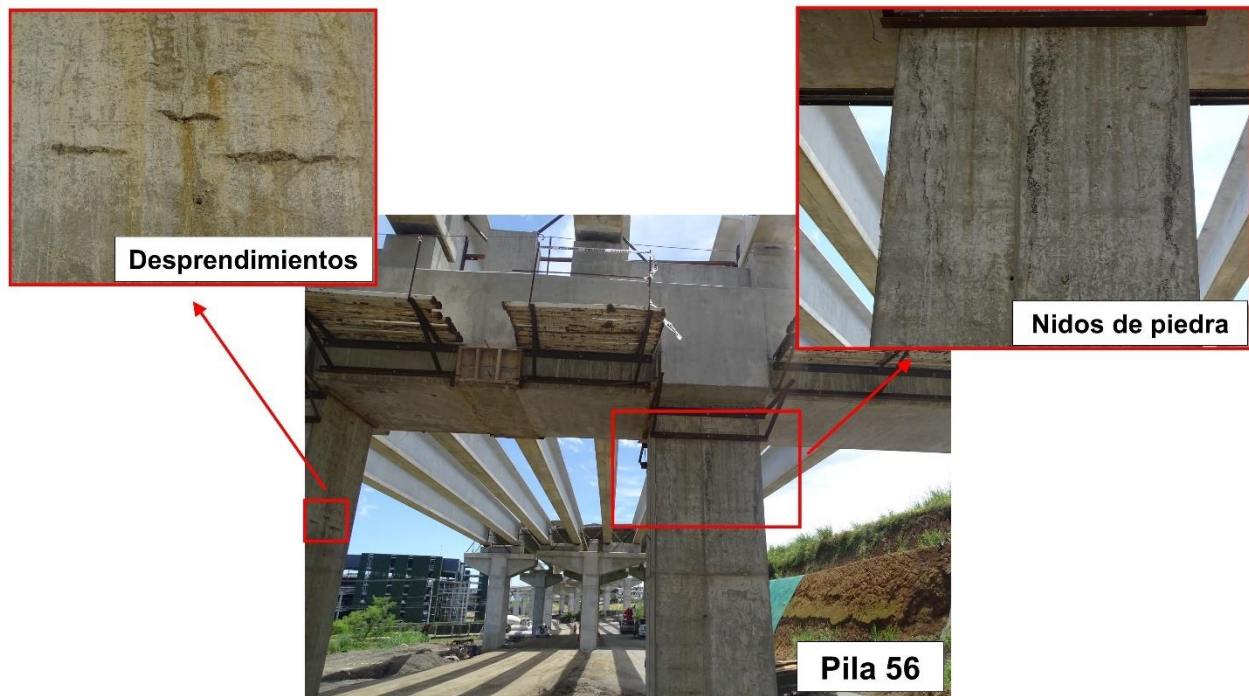
**Figura 5.** Desprendimientos y nidos de piedra puntuales observados en las columnas centrales de la Pila 56 del viaducto.

- A. Se observaron desprendimientos puntuales en la columna central sur de la Pila 56 del viaducto, así como nidos de piedra puntuales en la columna central norte de esta misma pila (ver Figura 5).

6.1. El plan de intervención que seguirá el Contratista para solucionar cada una de las siguientes deficiencias observadas durante la inspección, las cuales están asociadas a procesos constructivos:

- Nidos de piedra y desprendimientos en la Pila 56 del viaducto
- Nidos de piedra en los bastiones de los Tramos 2, 3 y 4 del paso inferior
- Desprendimientos de concreto en los bastiones de los Tramos 2 y 4 del paso inferior
- Varillas expuestas embebidas en el concreto de los bastiones de los Tramos 3 y 4 del paso inferior, las cuales en caso de corroerse podrían generar desprendimientos del concreto circundante.
- Hundimiento en la pared de cabezal del bastión sur del Tramo 4 del paso inferior
- Daños por impacto en las vigas principales del Tramo 3 del paso inferior

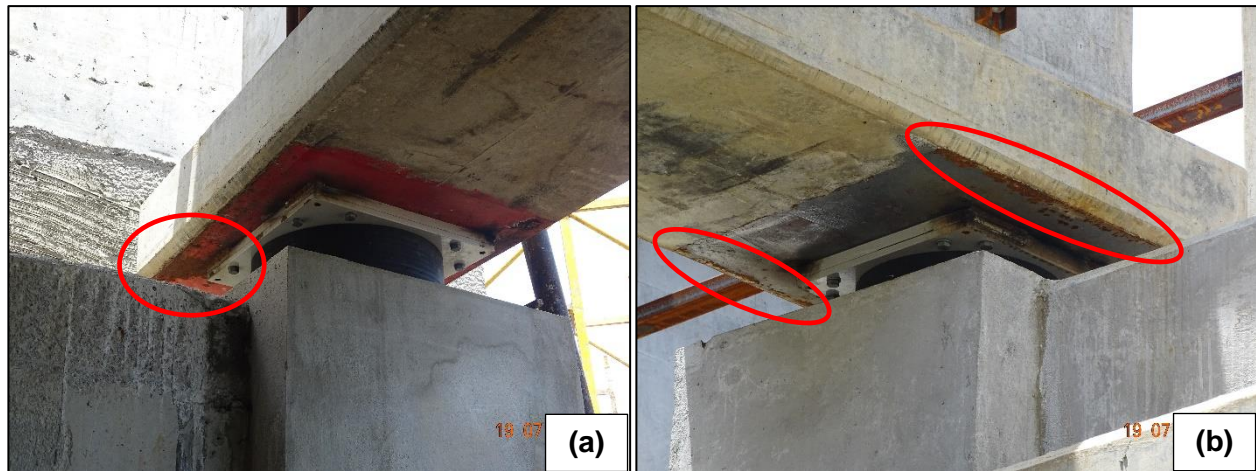
**Figura 6.** Problemas de oxidación en los elementos de acero de los aisladores sísmicos tipo LRB.

- A. Se pudo observar oxidación en las placas de acero que están embebidas en las vigas principales del viaducto, a las cuales se conectan los aisladores elastoméricos de núcleo de plomo (LRB por sus siglas en inglés), esto debido a la falta de aplicación de un sistema de protección de pintura para elementos de acero (ver Figura 6).
- B. El problema de oxidación también se observó en los cordones de soldadura entre la placa superior de los aisladores tipo LRB y la placa de acero que está embebida en las vigas principales (ver Figura 7).

**(a)** Aislador sísmico del Bastión 2. **(b)** Aislador sísmico de pila.

1.2. Aclaración de si las medidas correctivas que fueron implementadas en los tramos del viaducto pertenecientes a las Unidades Funcionales III y IV (aplicación de un sistema de protección contra la corrosión a las placas de acero de todos los apoyos, restitución del recubrimiento de concreto desprendido en las vigas principales alrededor de estas placas) también van a ser aplicadas en los tramos del viaducto pertenecientes a la Unidad Funcional V.

1.3. Las especificaciones del sistema de protección contra la corrosión que sería aplicado a los elementos de acero de los apoyos de los tramos del viaducto pertenecientes a la Unidad Funcional V y los detalles del procedimiento que seguiría el Contratista para aplicarlo.

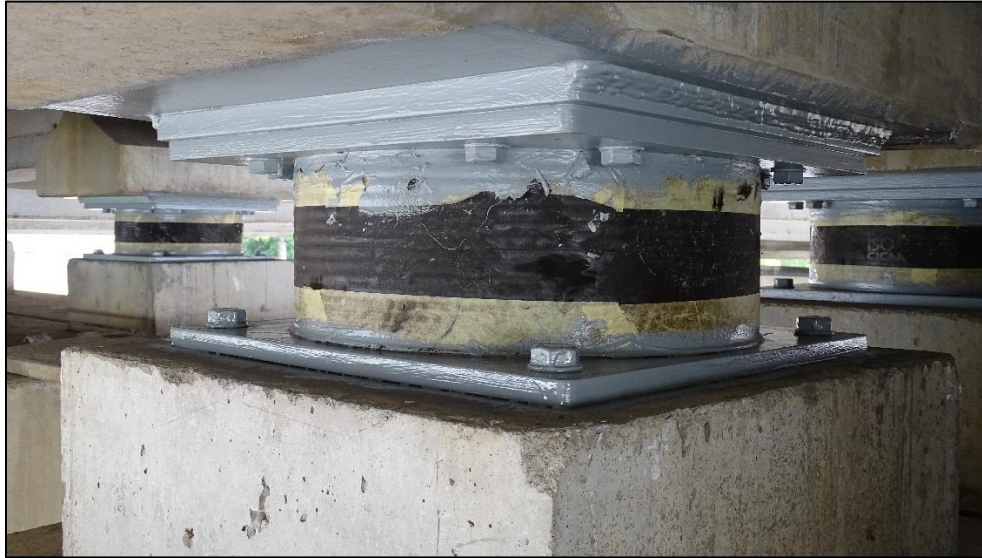
**Figura 8.** Sistema de protección que fue aplicado a las placas de acero de los dispositivos de apoyo del viaducto en las Unidades Funcionales III y IV del proyecto.

C. Este problema de oxidación en las placas de los apoyos también se había observado de manera generalizada durante el proceso constructivo de las Unidades Funcionales III y IV del proyecto, tal como se reportó en los informes LM-PIE-03-2021 (PIE, 2021a) y LM-PIE-16-2021 (PIE, 2021b). En este caso, el Contratista aplicó un sistema de protección de pintura a los elementos de acero de todos los apoyos del viaducto como una medida correctiva (ver Figura 8).

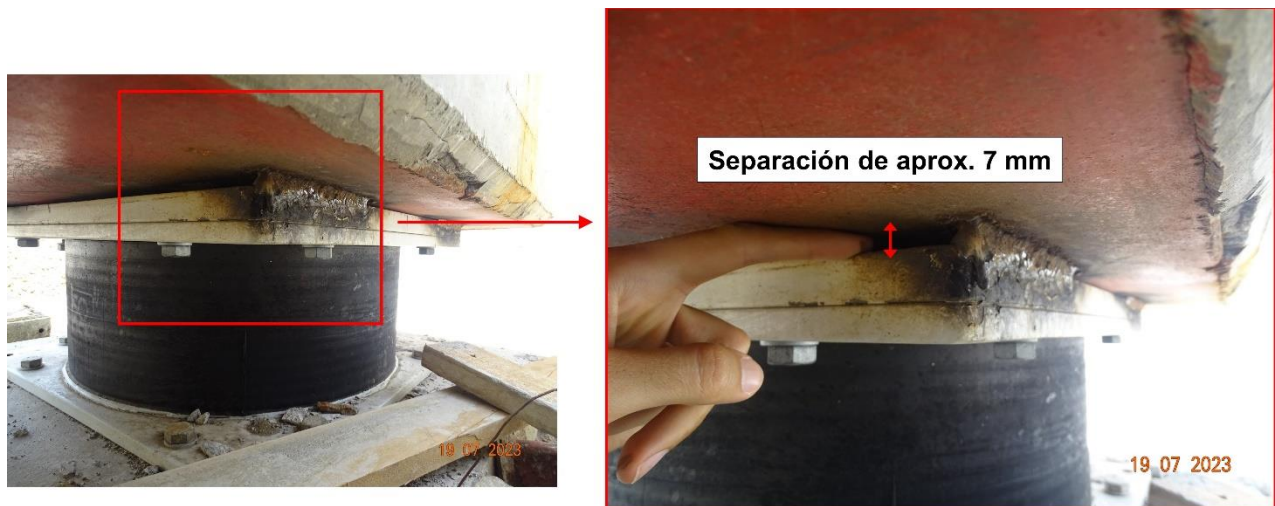
**Figura 9.** Separación entre la placa superior de aislador sísmico del Bastión 2 y la placa de acero que está embebida en la viga principal.

- B. De acuerdo con el artículo 5.3.1 de la norma AASHTO/AWS D1.5:2020, “las partes que se unirán mediante soldaduras de filete se deben poner en contacto lo más cercano posible. La abertura de la raíz no debe exceder los 5 mm [3/16 in] excepto en los casos que involucren formas o placas de 75 mm [3 in] o más de espesor si, después del enderezado y ensamblado, la abertura de la raíz no puede cerrarse lo suficiente para cumplir con este requisito. En tales casos, se puede usar una abertura de raíz máxima de 8 mm [5/16 in], con una soldadura de respaldo o un respaldo adecuado. Si la abertura de la raíz es mayor a 2 mm [1/16 in], el lado de la soldadura de filete se incrementará en la cantidad de la abertura de la raíz o el Contratista deberá demostrar que se obtuvo el tamaño de soldadura requerido.” (AASHTO & AWS, 2020).

- C. En este caso, dado que la abertura de raíz (separación entre placas de acero) es mayor a 2 mm, el Contratista debe demostrar que se cumplen los requisitos establecidos en el artículo 5.3.1 de la norma AASHTO/AWS D1.5:2020, o en su defecto, hacer las correcciones necesarias para que la soldadura de filete cumpla con todos los requerimientos de la normativa.

2.1. Demostración por parte del Contratista de que se cumplen los requisitos establecidos en el artículo 5.3.1 de la norma AASHTO/AWS D1.5:2020 (AASHTO & AWS, 2020), o en su defecto, el plan de intervención que seguirá el Contratista para corregir el problema y realizar la soldadura de filete en cumplimiento de todos los requerimientos de la normativa.

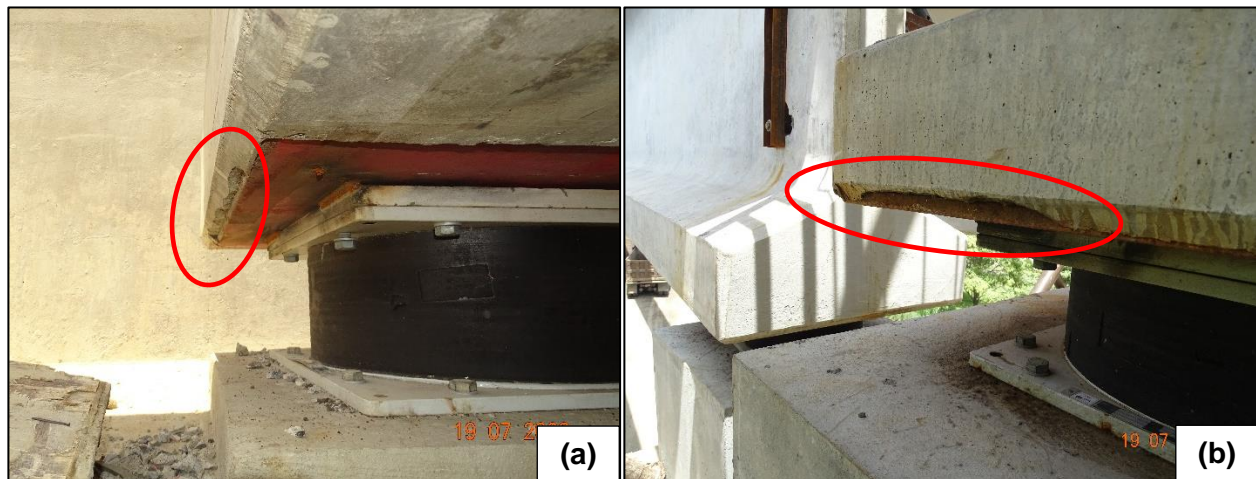
**Figura 10.** Desprendimiento de concreto alrededor de las placas de acero embebidas en las vigas principales. **(a)** Aislador sísmico del Bastión 2. **(b)** Aislador sísmico de pila.

- A. Se pudo observar agrietamiento y desprendimiento de concreto alrededor de las placas de acero que están embebidas en las vigas principales, a las que se sueldan los aisladores sísmicos tipo LRB (ver Figura 10). Esto representa un problema de durabilidad, ya que al

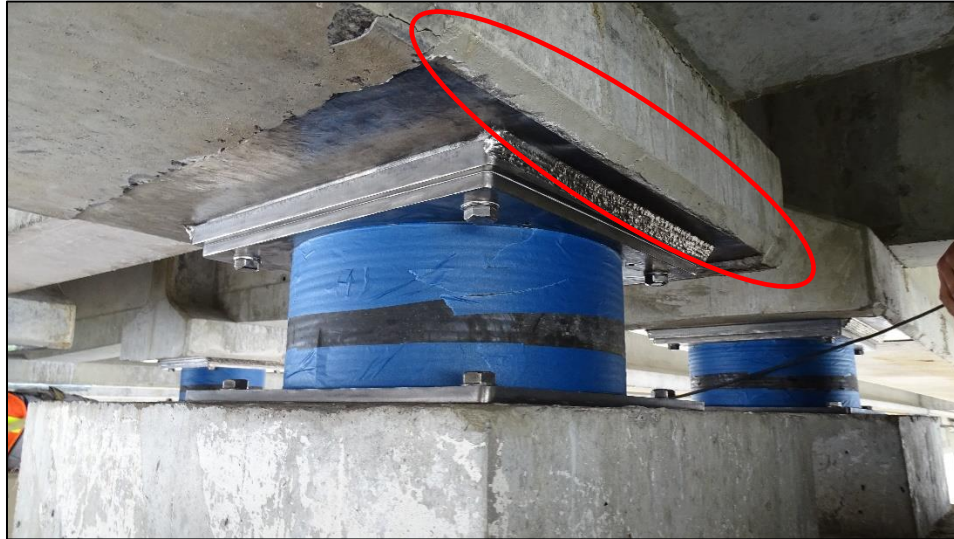
**Figura 11.** Mortero aplicado para restituir el recubrimiento de concreto desprendido en las vigas principales del viaducto en las Unidades Funcionales III y IV.

- C. Como el fin de evitar este problema, en las Unidades Funcionales III y IV se modificó el proceso de soldadura para que este se realizara por trectos. Sin embargo, la medida no tuvo el efecto esperado, ya que se seguía produciendo agrietamiento en el concreto de recubrimiento, aunque la soldadura se efectuara por trectos (UNOPS, 2020b). Finalmente, como medida correctiva, se aplicó un mortero para restituir el recubrimiento de concreto que se había desprendido en estas zonas (ver Figura 11).

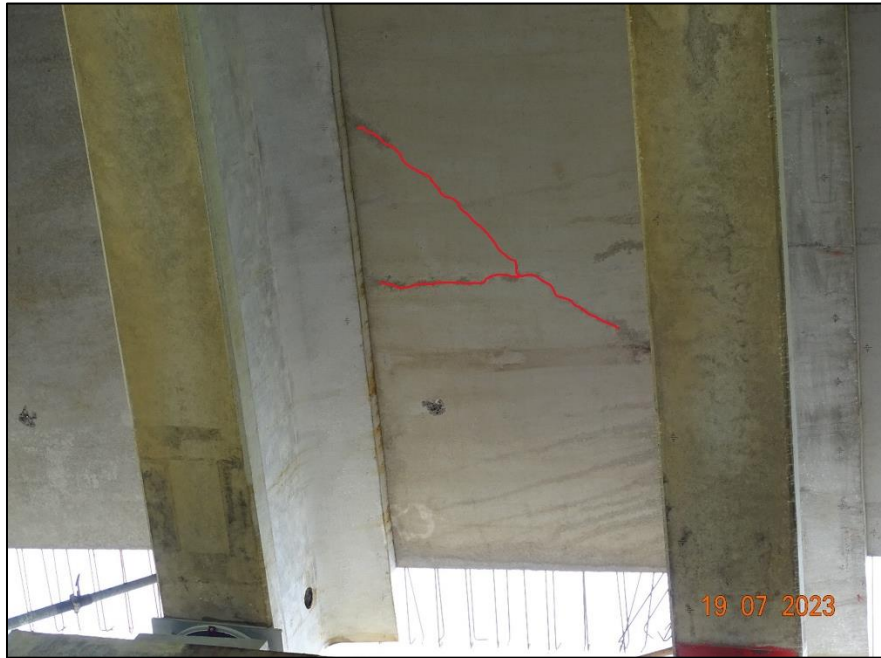
Figura 12. Agrietamiento observado en una de las prelasas del tablero del Tramo 55 del viaducto.

- A. Se pudo observar agrietamiento en una de las prelosas del tablero del Tramo 55 del viaducto (ver Figura 12), el cual ya había sido colado al momento de la inspección.

- C. Aunque las prelosas no contribuyan a la capacidad estructural del tablero, estas sí corresponden a un elemento permanente del viaducto que está suspendido sobre la vía marginal inferior. Por lo tanto, se considera que es prudente darles mantenimiento con tal de evitar problemas asociados en el futuro.

- D. Este problema también se había observado de manera generalizada durante el proceso constructivo de la Unidad Funcional III del proyecto, tal como se reportó en el LM-PIE-42-2021 (PIE, 2021c).

4.1. Aclaración de si está previsto implementar alguna medida correctiva con respecto a las grietas en las prelosas utilizadas como encofrado permanente del tablero.

4.2. En caso positivo, el plan de intervención que seguirá el Contratista para corregir dicho agrietamiento.

4.3. En caso negativo, la justificación por parte del Contratista de por qué no se va a reparar dicho agrietamiento.

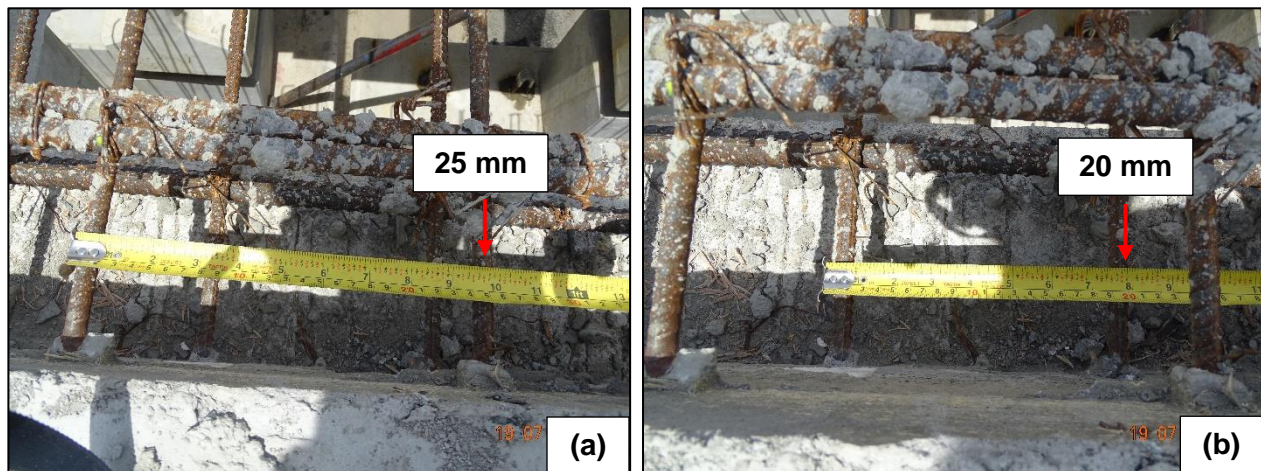
**Figura 14.** Medición de la separación del acero de refuerzo longitudinal del tablero del viaducto, la cual coincide con lo especificado en los planos estructurales. **(a)** Capa de refuerzo superior. **(b)** Capa de refuerzo inferior.

- A. Durante la inspección se midió la separación del acero de refuerzo longitudinal del tablero del Tramo 55 del viaducto, el cual ya había sido colado. En el caso de la capa superior, se midió una separación de 25 mm (ver Figura 14a), mientras que, en el caso de la capa inferior, se midió una separación de 20 mm (ver Figura 14b). Estas separaciones coinciden con lo especificado en los planos estructurales del viaducto.
- B. No fue posible medir la separación del acero de refuerzo transversal ya que este no se encontraba visible al momento de la inspección.

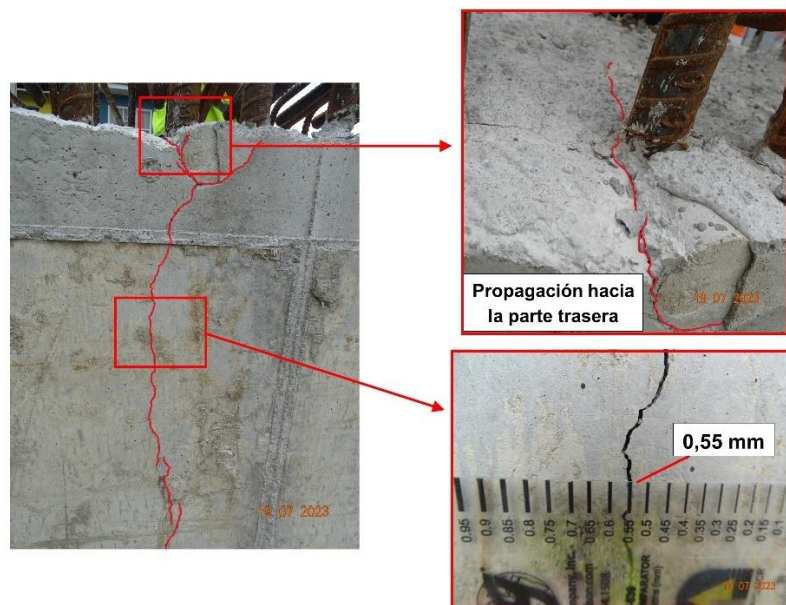
**Figura 15.** Grietas por retracción del concreto en pared de cabezal del bastión norte del paso inferior (Tramo 2).

- A. Se observaron grietas verticales en la pared de cabezal del bastión norte, para las cuales se pudo medir un espesor aproximado entre 0,2 y 0,55 mm y una separación aproximada entre 3 y 4 m. Estas grietas abarcaban la altura completa de la cara frontal de la pared de cabezal y en algunos casos incluso se extendían hacia la parte trasera (ver Figura 15). Adicionalmente, se observó una grieta aislada en la viga cabezal del bastión norte con un espesor aproximado de 0,5 mm (ver Figura 16).

- B. De acuerdo con Xue, Zhou, Hua & Li (2018), la principal razón para la aparición de grietas verticales en un bastión es que, bajo el efecto conjunto de retracción del concreto y cambios de temperatura, se produce deformación entre la viga cabezal sobre pilotes y la pared de cabezal. Sin embargo, esta deformación se encuentra restringida por la rigidez de los pilotes, lo cual genera grietas en la pared de cabezal que se propagan verticalmente.

5.1. El plan de intervención que seguirá el Contratista para solventar el problema de agrietamiento por retracción del concreto en la pared de cabezal de los bastiones del paso inferior, con tal de evitar problemas de durabilidad en estos elementos.

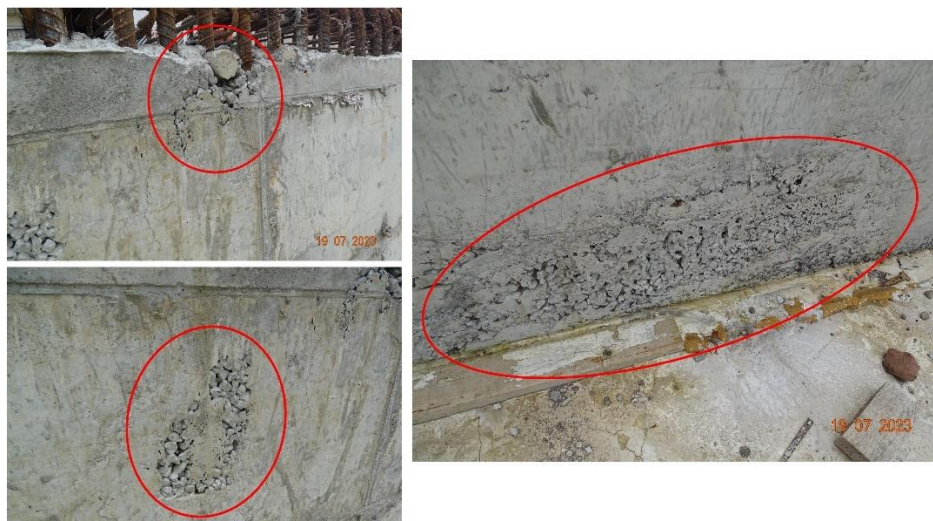
**Figura 17.** Nidos de piedra en pared de cabezal del bastión norte del paso inferior (Tramo 2).

- A. Se pudo observar nidos de piedra en varios puntos de la pared de cabezal del bastión norte (ver Figura 17).
- B. Se pudo observar desprendimientos de concreto en dos puntos de la pared de cabezal del bastión norte, aparentemente producidos al momento de remover la formaleta después del colado del elemento (ver Figura 18).

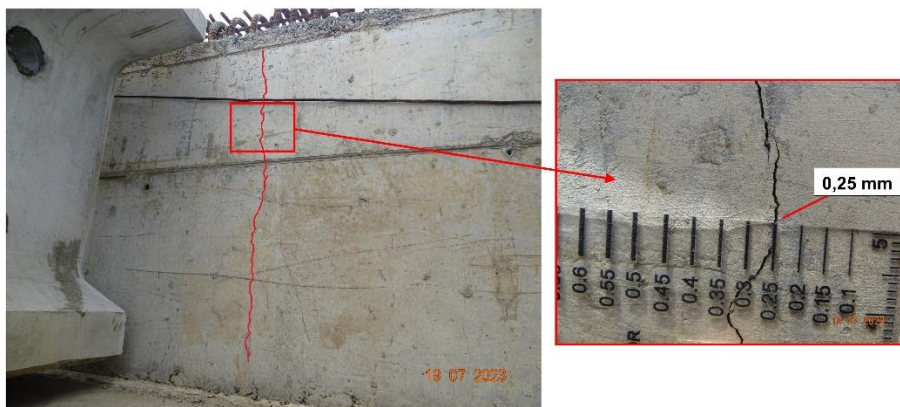
**Figura 19.** Grietas por retracción del concreto en pared de cabezal del bastión sur del paso inferior (Tramo 3).

- A. Se observaron grietas verticales aisladas en la pared de cabezal tanto del bastión norte como del bastión sur, las cuales presentaban un espesor aproximado de 0,25 mm y abarcaban la altura completa de la cara frontal de la pared de cabezal (ver Figura 19).
- B. La causa de estas grietas aparenta ser la misma que la expuesta para el Tramo 2 del paso inferior (ver Observación 5.2.1.B)

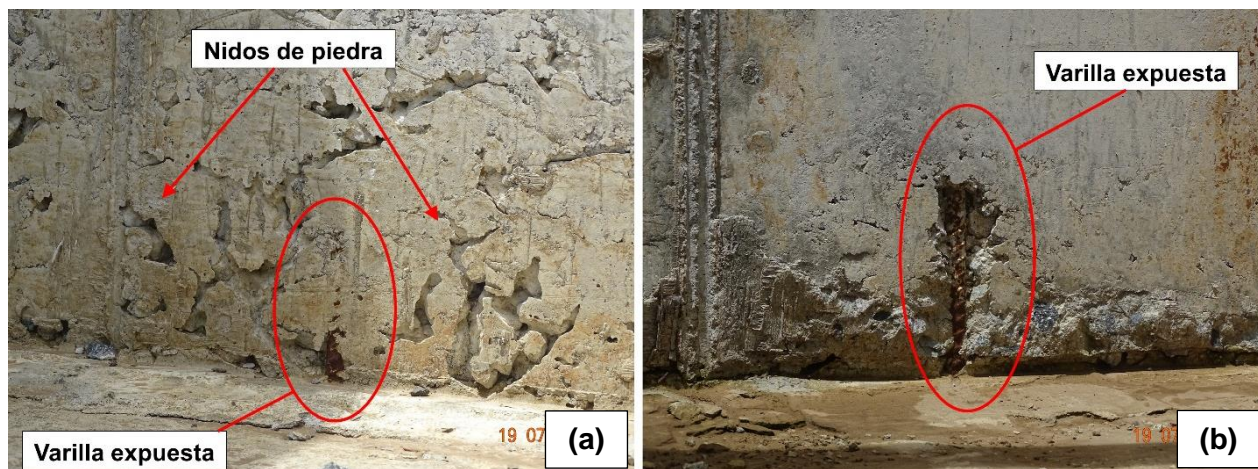
**Figura 20.** Nidos de piedra y varillas expuestas en pared de cabezal del bastión sur del paso inferior (Tramo 3). En apariencia las varillas expuestas no forman parte del acero de refuerzo del elemento.

- A. Se pudo observar nidos de piedra en varios puntos de la pared de cabezal tanto del bastión norte como del bastión sur (ver Figura 20a).
- B. Se pudo observar varias varillas expuestas en la pared de cabezal tanto del bastión norte como del bastión sur (ver Figuras 20a y 20b). En apariencia estas varillas no forman parte del acero de refuerzo de la pared de cabezal, sino que fueron colocadas para dar soporte de la formaleta durante el proceso de colado del concreto. Sin embargo, la eventual corrosión de estas varillas podría ocasionar desprendimientos en el concreto circundante.

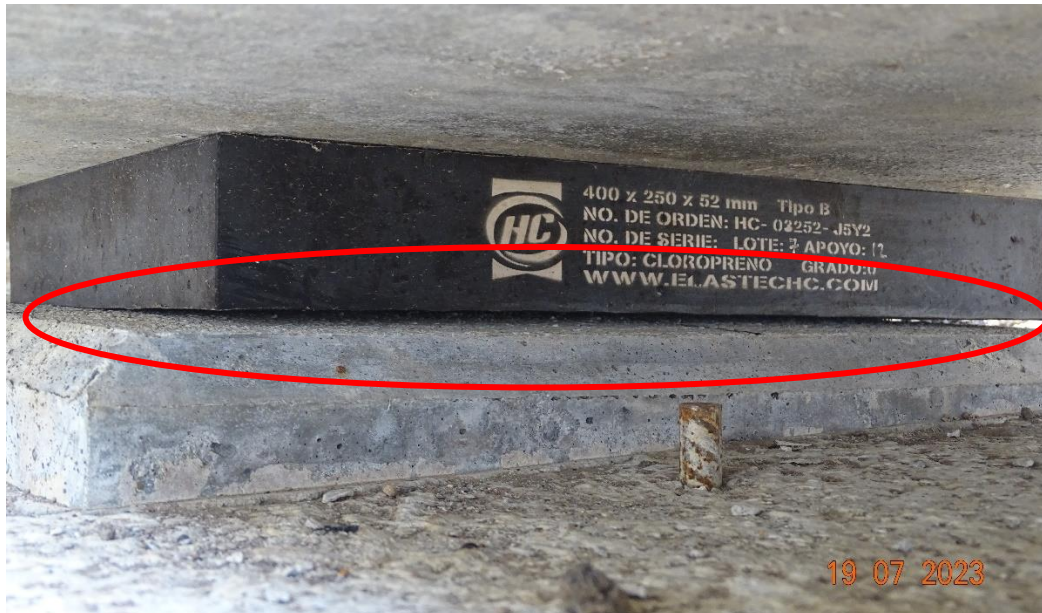
**Figura 21.** Levantamiento parcial del apoyo elastomérico del extremo norte de una de las vigas principales del paso inferior (Tramo 3).

- A. En los apoyos elastoméricos de algunas de las vigas principales, se pudo observar un levantamiento leve del apoyo elastomérico con respecto al pedestal sobre el que está colocado (ver Figura 21).
- B. De acuerdo con Stanton et al (2008), este tipo de levantamiento puede darse debido a altas rotaciones producidas por la contraflecha de la viga en combinación con carga axial de baja magnitud durante la etapa constructiva. Los autores demuestran que el levantamiento no constituye un problema para apoyos elastoméricos que no posean placas externas (como es el caso de los apoyos en cuestión). Esta misma conclusión fue adoptada por la especificación de diseño AASHTO LRFD, según se indica en el comentario C14.7.6.3.5a (AASHTO, 2020).

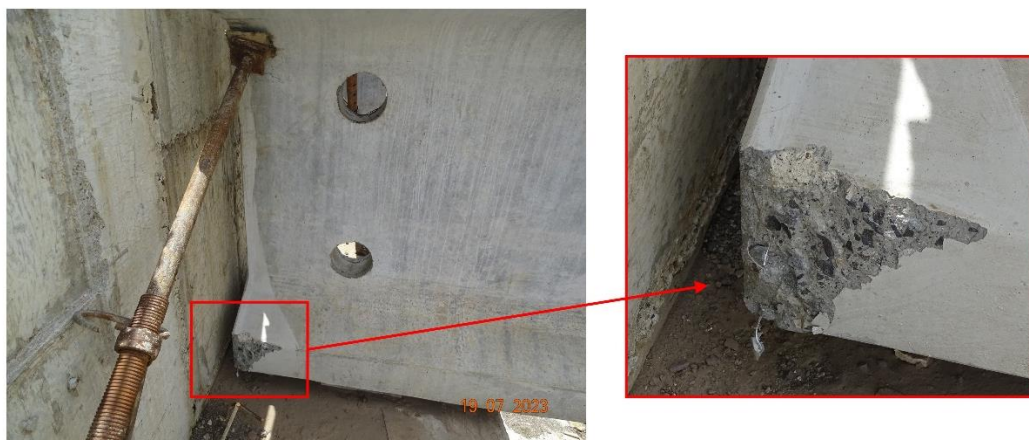
**Figura 22.** Desprendimiento en el extremo norte de una de las vigas principales del paso inferior (Tramo 3).

- A. Se pudo observar desprendimiento de concreto en los extremos de dos de las vigas principales, en uno de los casos con acero de refuerzo expuesto (ver Figuras 22a y 22b, respectivamente). En apariencia, estos desprendimientos fueron producidos por golpes durante el montaje de las vigas.

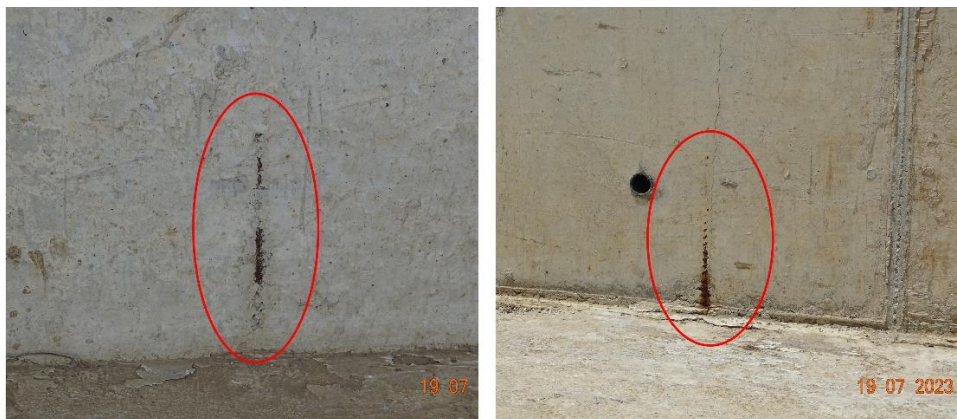
**Figura 26.** Varillas expuestas en pared de cabezal del bastión sur del paso inferior (Tramo 4). En apariencia las varillas expuestas no forman parte del acero de refuerzo del elemento.

- D. Se pudo observar varias varillas expuestas en la pared de cabezal del bastión sur (ver Figura 26). En apariencia estas varillas no forman parte del acero de refuerzo de la pared de cabezal, sino que fueron colocadas para dar soporte de la formaleta durante el proceso de colado del concreto. Sin embargo, la eventual corrosión de estas varillas podría ocasionar desprendimientos en el concreto circundante.
