EIC-Lanamme-INF-1267-2023

### INFORME DE INSPECCIÓN

# INSPECCIÓN N.º 1 DE LA CONSTRUCCIÓN DEL PROYECTO DE DISEÑO, REHABILITACIÓN Y AMPLIACIÓN DEL PUENTE SOBRE EL RÍO VIRILLA EN LA RUTA NACIONAL N.º 32

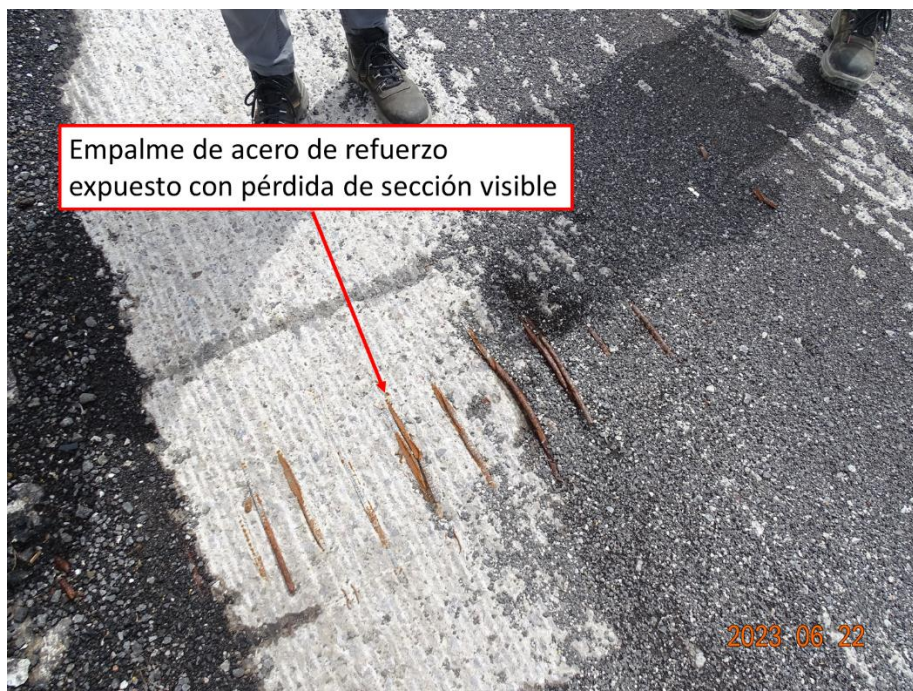
Se observó acero de refuerzo expuesto en el tablero de la superestructura n.º 2. El acero parece haber aparecido luego de la remoción de la capa asfáltica que se encontraba en el puente. El acero de refuerzo parecía encontrarse fuera del concreto y cubierto únicamente por la carpeta asfáltica, pues se observó corrosión con pérdida de sección (ver figura n.º 3).

Es posible que el acero haya quedado expuesto durante el proceso constructivo del puente original, pues la zona expuesta aparenta ser un empalme de varillas que se levantó por la fuerza boyante generada por el colado de concreto.

Se observaron puntos de exposición de acero en otros sectores del tablero, sin embargo, estos no aparentaban tener pérdida de sección por corrosión.

Figura 3. Zona del tablero de la superestructura n.º 2 con acero expuesto y oxidado con pérdida de sección

7.1. Se recomienda solicitar a la administración que se realice un mapeo de las zonas donde se encontraron varillas expuestas en el tablero de la superestructura n.º 2 y, posteriormente, solicitar el procedimiento que se seguirá para realizar reparación de dichas varillas expuestas (ver observación 5.1).

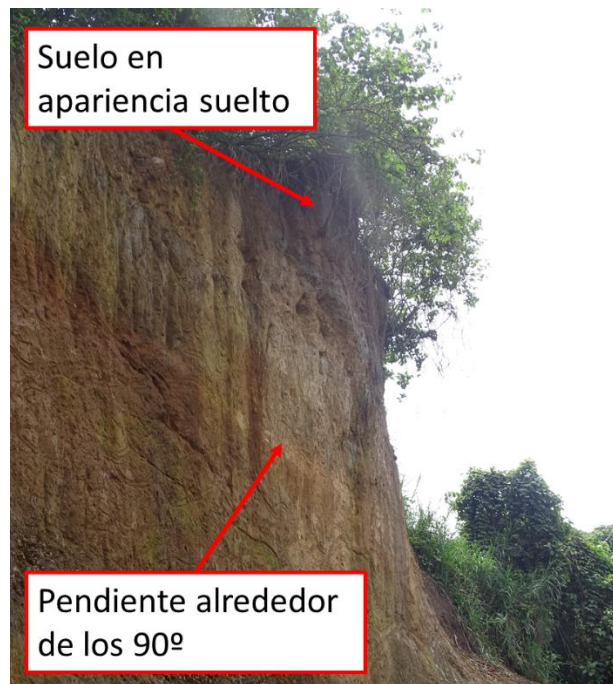
Se observó en el talud adyacente a la pila n.º 2 una pendiente superior a los 90° en una altura de aproximadamente más de 10 m. Aunque la pared cortada parece ser rígida, pues se observan las marcas del corte realizado, la verticalidad del talud y la altura del corte podrían generar inestabilidad y el talud podría colapsar sobre los trabajadores de la pila n.º 2 (ver figura n.º 4).

Adicionalmente, en la corona del talud se observa material orgánico que podría encontrarse suelto y podría igualmente ser un riesgo para el personal que se encuentra trabajando en la pila n.º 2.

**Figura 4.** Talud adyacente a pila n.º 2 con pendiente mayor a 90° y suelo en apariencia suelto en la cúpula

7.2. Se recomienda solicitar al Programa de Ingeniería Geotécnica del LanammeUCR que realice una valoración de la estabilidad del talud adyacente a la pila n.º 2 que posee una pendiente superior a 90 °.
