EIC-Lanamme-INF- 1716-2023

INFORME DE INSPECCIÓN

INSPECCIÓN N.º 2 DE LA CONSTRUCCIÓN DEL PROYECTO DE DISEÑO, REHABILITACIÓN Y AMPLIACIÓN DEL PUENTE SOBRE EL RÍO VIRILLA EN LA RUTA NACIONAL N.º 32

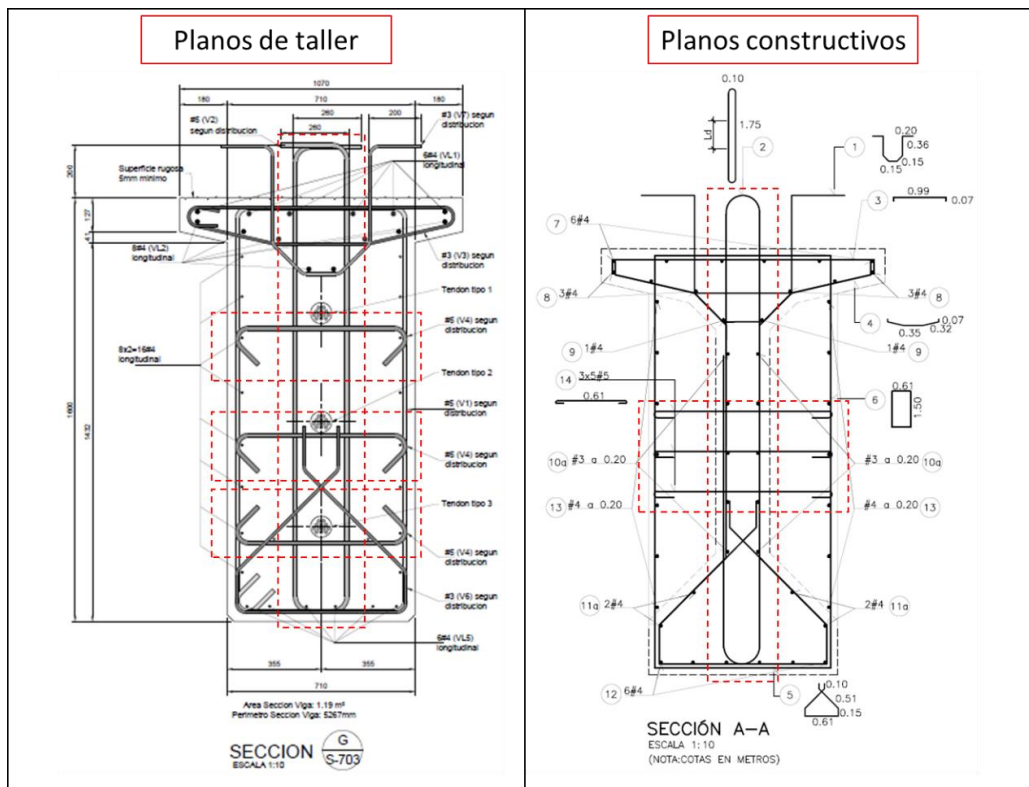
5.A.1. Se observaron diferencias en el armado de acero transversal de las vigas entre los planos de taller y los planos constructivos. Esto se aprecia de forma clara al comparar la sección G de la lámina S-703 en los planos de taller y la sección A-A de la hoja 01 del plano 3.6.27 en los planos constructivos (Figura 1). La diferencia principal está en el acomodo de los ganchos horizontales en el alma de la viga (V4 en los planos de taller) y en el aro que atraviesa toda la sección de la viga (V2 en los planos de taller). Este cambio no tiene incidencia negativa en el comportamiento estructural del elemento.

Figura 1. Diferencias en viga de superestructura n.º 5 entre planos de taller y planos constructivos

- 7.1. Se recomienda solicitar a la administración la justificación por parte del contratista y aprobación por parte del diseñador, ambas por escrito, de las modificaciones realizadas a las vigas con respecto a los planos de taller y con respecto a los planos constructivos en su versión vigente (observaciones 5.A.1, 5.B.2, 5.B.3, 5.B.4 y 5.B.6)

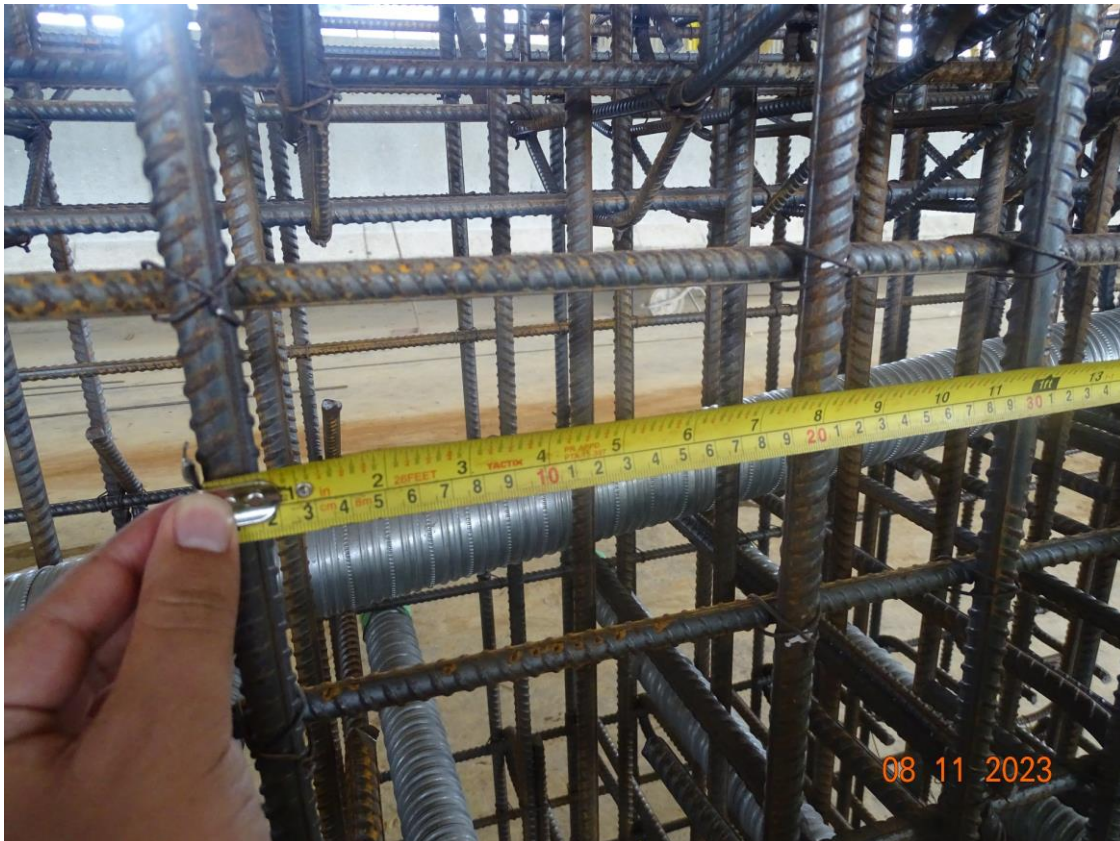
5.B.1. Durante la inspección se revisó el armado del acero de refuerzo y del acero de presfuerzo de la viga n.º 5 de la superestructura n.º 5 y se observó que en la zona n.º 3 del refuerzo transversal el espaciamiento entre aros era de 200 mm (Figura 2), lo que es superior a los 180 mm indicados en los planos de taller (Figura 3). Esto debe revisado y aprobado por el diseñador para las vigas que ya se han construido. Para las vigas en proceso de construcción, se debe corregir o solicitar aprobación del diseñador.

Figura 2. Revisión de aros en zona 3 de refuerzo transversal en viga de superestructura n.º 5

- 7.2. Se recomienda solicitar a la administración la revisión por parte del diseñador del espaciamiento entre aros del acero transversal mayor de lo requerido según planos constructivos en las vigas ya construidas y la corrección de la separación entre aros del refuerzo transversal para cumplir con lo indicado en planos constructivos en los elementos que están siendo armados (observación 5.B.1).

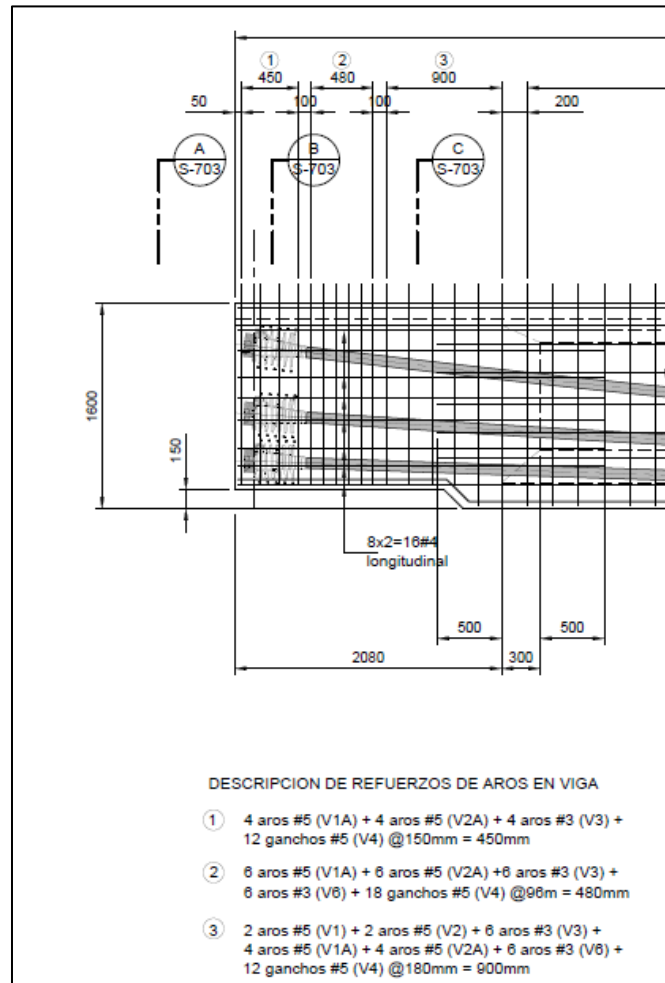
Figura 3. Indicación en planos de la zona n.º 3 de refuerzo transversal en vigas de superestructura n.º 5

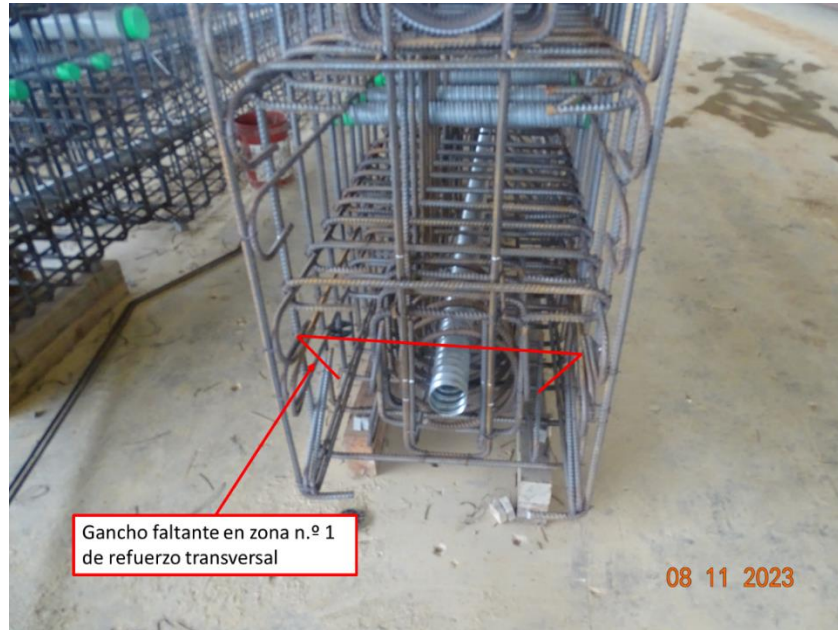
5.B.2. Se observó que no se ha instalado el gancho inferior en la zona de refuerzo transversal n.º 1 de las vigas de la superestructura n.º 3 y n.º 4 y en las zonas de refuerzo transversal n.º 1 y n.º 7 de las vigas del vano n.º 5 (ver Figura 4 y Figura 5). Según indicaciones del personal encargado del armado del acero, la remoción de los ganchos se realizó para hacer posible la instalación de los dispositivos de anclaje del postensado, cambio que contó con la aprobación del diseñador encargado.

Figura 4. Ganchos faltantes en zona n.º 1 de refuerzo transversal en viga de superestructura n.º 4

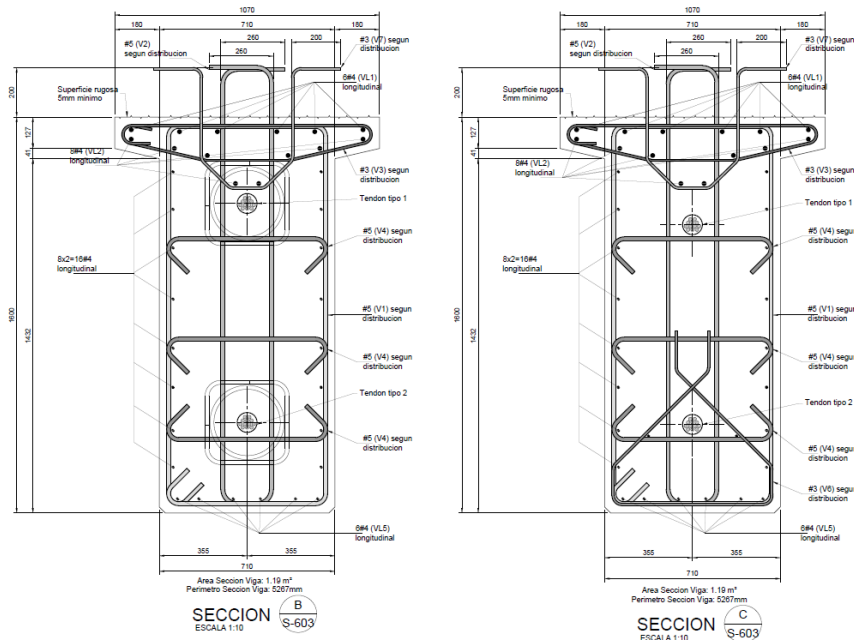
Figura 5. Detalle de refuerzo en zona n.º 1 de viga de superestructura n.º 4

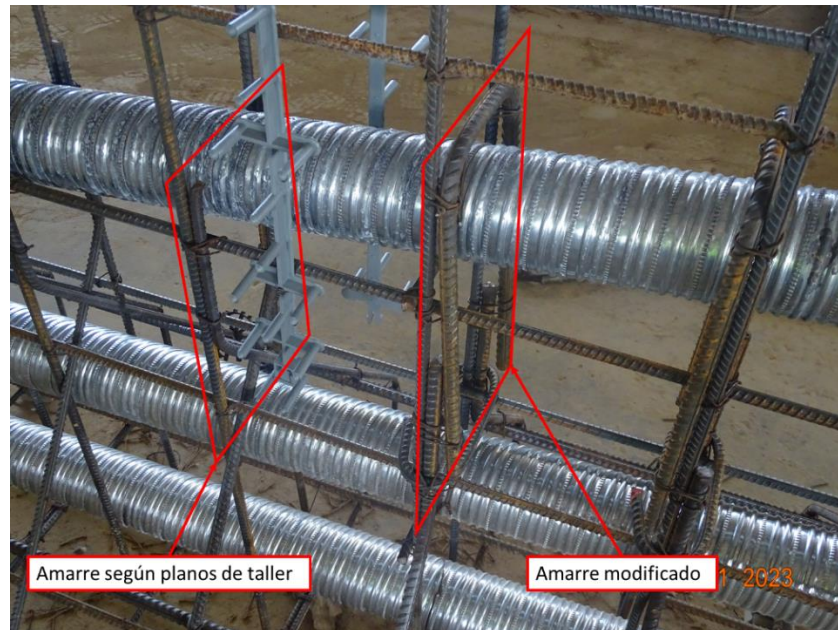
5.B.3. Se observó que se modificó el detalle de amarre de las varillas denominadas V6 (Figura 7) en un tramo de aproximadamente 1 m de largo debido a que interferían con el ducto de postensión. En su lugar, se colocó un gancho de varilla según se muestra en la Figura 6. La modificación mostrada debe contar con aprobación del diseñador del proyecto.

Figura 6. Modificación de amarres de varillas tipo V6

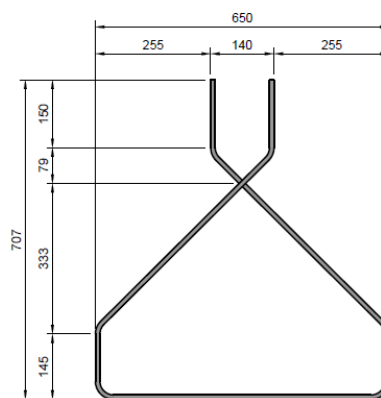
Figura 7. Detalle original según planos de taller de varilla tipo V6

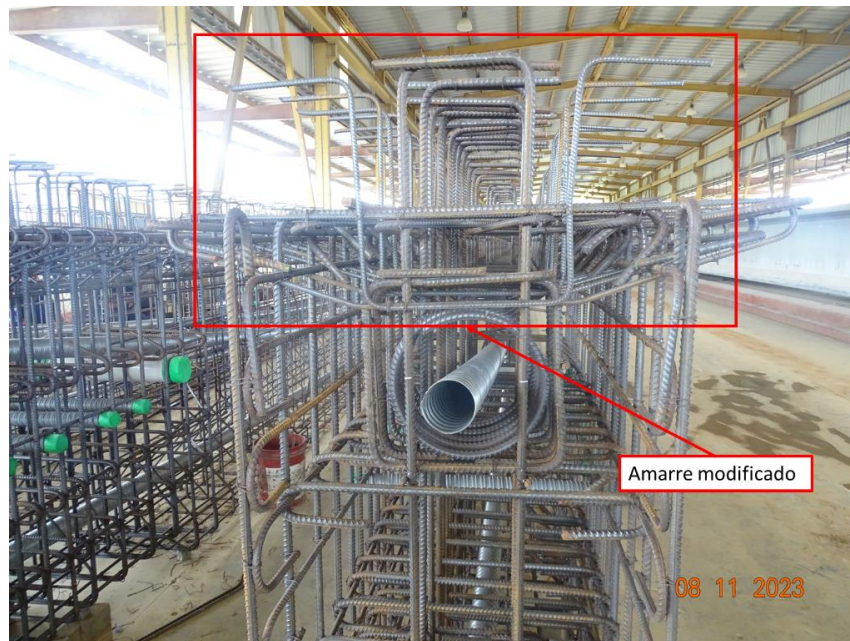
5.B.4. Se observó que se modificó el detalle de varilla tipo V7 (Figura 9) cerca del dispositivo de anclaje del postensado en las vigas de las superestructuras n.º 3, n.º 4 y n.º 5 (Figura 8). Según indicaciones del personal de la planta, esta modificación se consultó con el diseñador y recibió su aprobación; sin embargo, no se tiene conocimiento de registro escrito de esta aprobación.

Figura 8. Modificación de varilla tipo V7 en viga de superestructura n.º 4

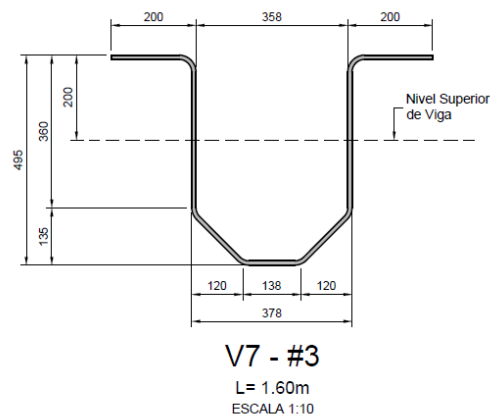
Figura 9. Geometría original de varilla tipo V7 en viga de superestructura n.º 4

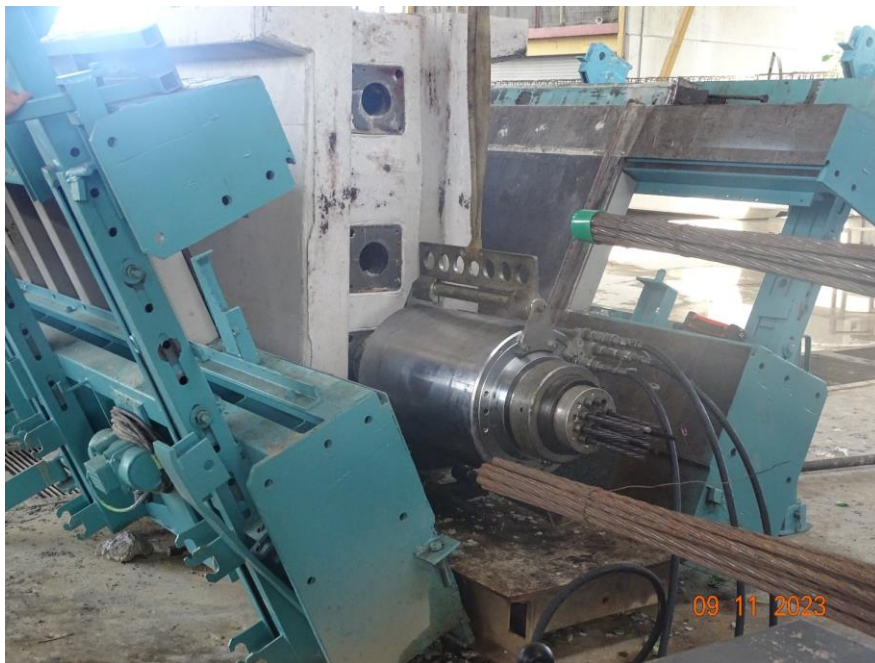
5.B.5. Se observó el tesado de los torones en el ducto de postensado n.º 3 al 100 % a aproximadamente 18 horas después de coladas las vigas n.º 1 a n.º 4 de la superestructura n.º 5, las cuales presentaban una resistencia de concreto de aproximadamente 250 kg/cm² según indicaciones del personal encargado; sin embargo, en la lámina de especificaciones de los planos de taller se solicita que la resistencia del concreto al desmolde sea de 350 kg/cm². Se consultó al personal de la planta si este proceso fue aprobado por el diseñador, para lo cual indicaron que sí, mas no se identificó un registro escrito de la aprobación.

Figura 10. Proceso de tesado de ducto inferior de vigas de superestructura n.º 5

- 7.3. Se recomienda solicitar a la administración la aprobación por escrito, por parte del diseñador del procedimiento de izado de las vigas posterior a su colado en un periodo inferior a 24 horas y con una resistencia a la compresión del concreto menor a la indicada en planos de taller (observación 5.B.5).

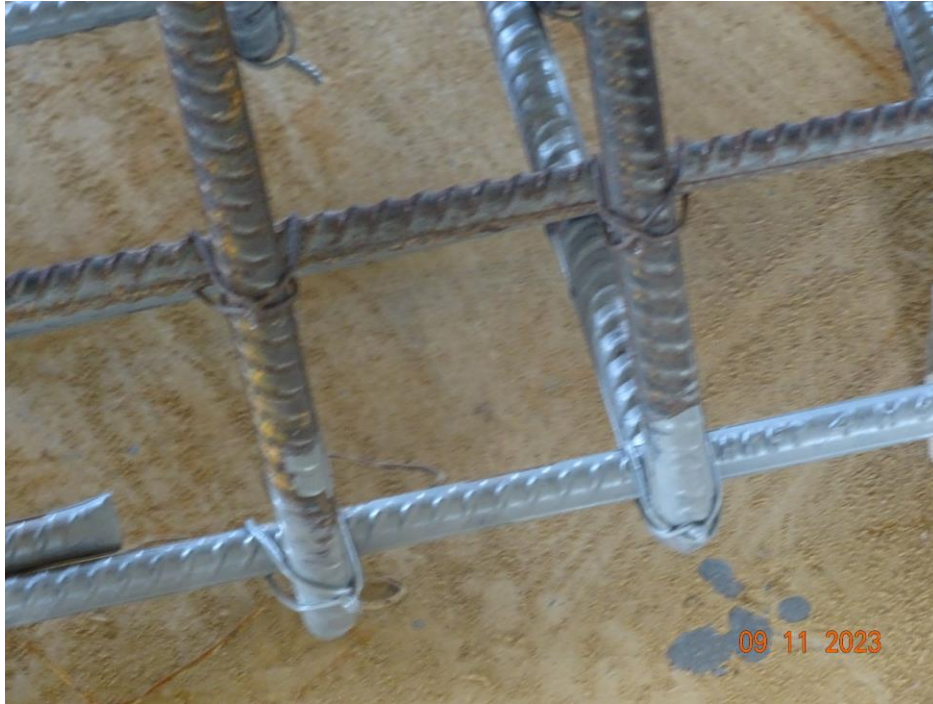
5.B.6. Se observó que se aplicó una capa de recubrimiento en apariencia epóxico a los primeros 50 mm de refuerzo de la viga desde la cara inferior de los aros (Figura 11). Esto no está indicado en los planos constructivos y podría requerir de longitudes de desarrollo y anclaje mayores en el refuerzo del concreto según se indica en el inciso 5.10 de AASHTO LRFD, Bridge Design Specifications, 8th edition, 2017. Esta modificación debe recibir la aprobación del diseñador tanto para los elementos ya fabricados como para los que están en producción

Figura 11. Recubrimiento en los primeros 50 mm del lecho inferior del refuerzo en vigas

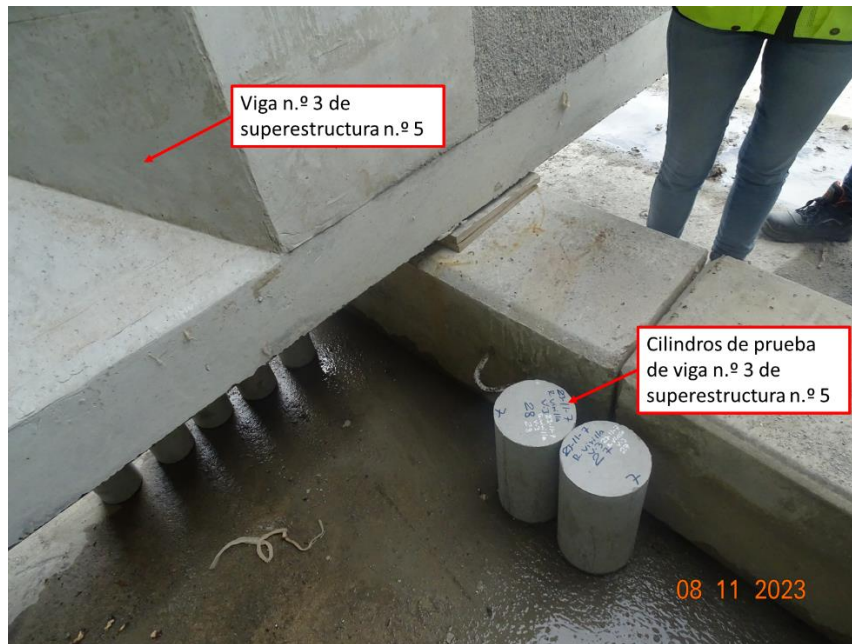
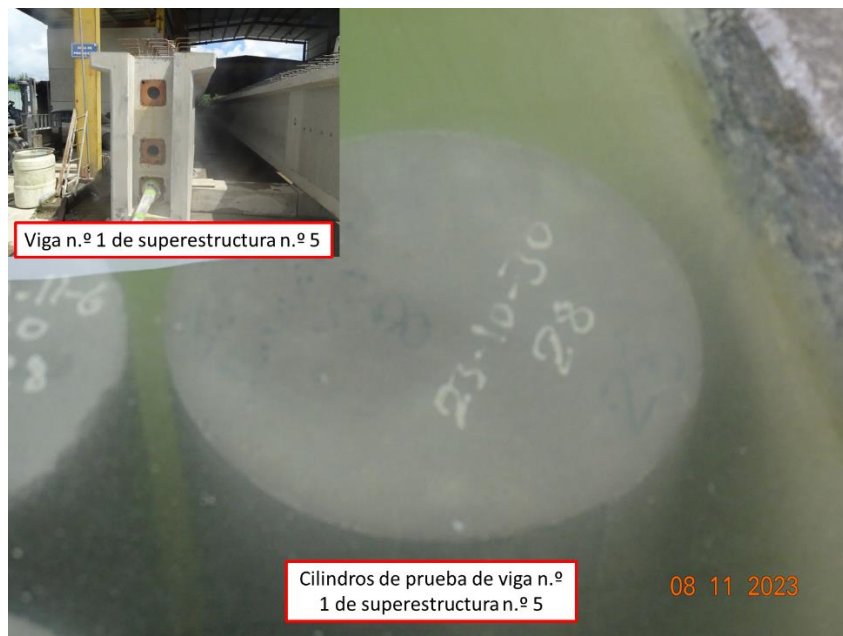
- 5.C.1. Se observó que, durante los primeros 7 días después de colado de cada elemento, se utilizó el mismo método de curado tanto para vigas como para cilindros de prueba muestreados por el taller (Figura 12). Sin embargo, después de los 7 días, los cilindros de concreto fueron sumergidos en pilas de agua mientras que las vigas se mantuvieron al aire libre y sin curado (Figura 13). Según el Manual de Especificaciones Generales para la Construcción de Carreteras, Caminos y Puentes CR-2020 (de ahora en adelante denominado CR-2020), se deben curar los cilindros que serán sometidos a esfuerzo de compresión junto con los miembros de concreto que representan (en este caso, las vigas del puente).

Figura 12. Cilindros de prueba colocados a un costado de la viga a la que representan (viga n.º 3 de superestructura n.º 5)

Figura 13. Cilindros de prueba para viga n.º 1 de superestructura n.º 5

- 7.4. Se recomienda el cumplimiento de lo indicado en el CR-2020 en cuanto al curado de muestras para ensayos de resistencia a la compresión del concreto utilizado en las vigas (observación 5.C.1). Adicionalmente, se recomienda realizar curado según lo indica la normativa internacional (AASHTO LRFD 2017 y ACI 301S-10) (observación 5.C.2).

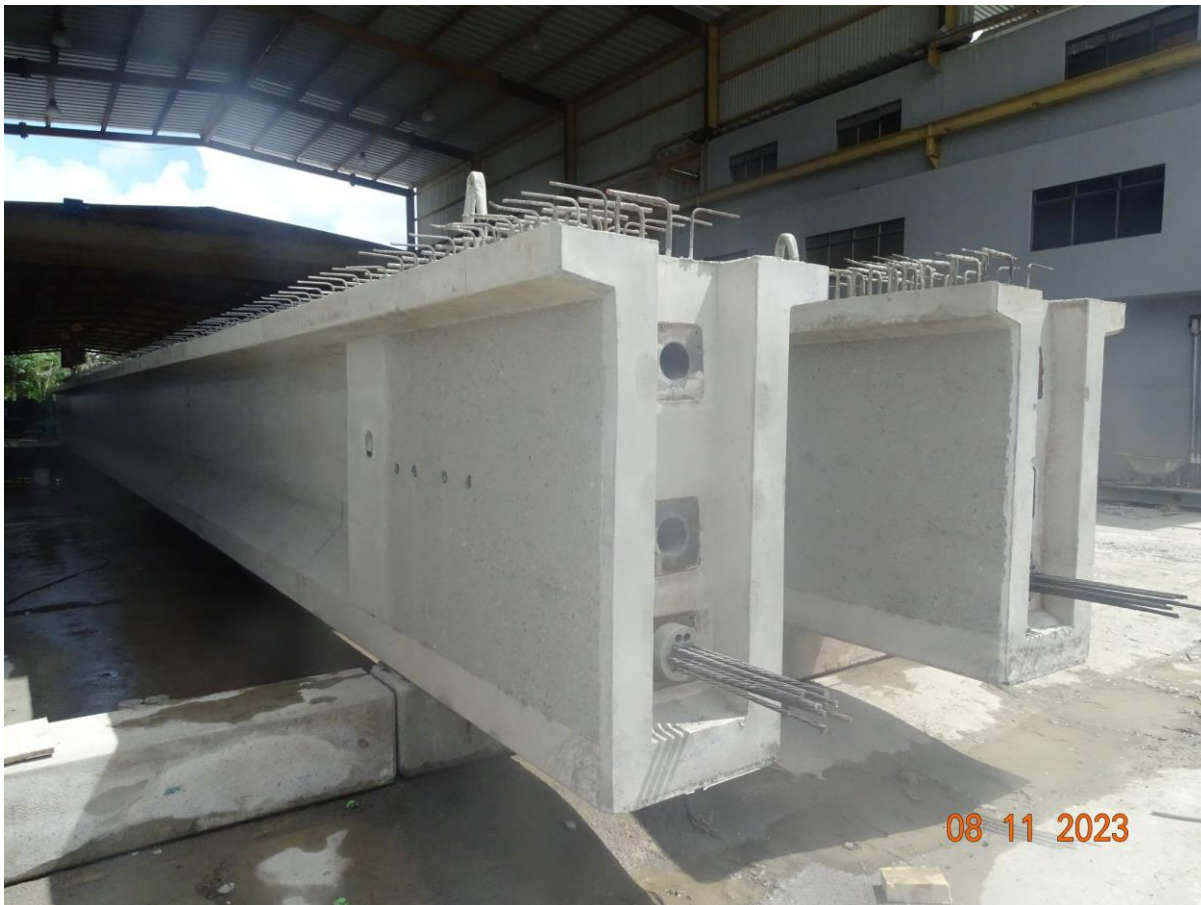
5.C.2. Se observó que, por periodos de aproximadamente 15 minutos, la superficie de concreto dentro de los 7 días después de colado parecía estar seca. También, según indicaciones del personal del taller, el concreto no se cura durante la noche ni durante las primeras horas después de colado debido a la temperatura de la superficie. Según AASHTO LRFD Bridge Construction Specifications, 4th Edition (en adelante denominado AASHTO LRFD 2017), las operaciones de curado deben iniciar inmediatamente se haya perdido el agua superficial en el elemento. En caso de utilizar el método de rociado de agua, AASHTO LRFD 2017 indica que el curado se debe realizar de manera ininterrumpida durante 7 días después del desmolde. Por último, el ACI 301S-10, en el inciso 5.3.6.3, indica que una vez removido el encofrado se debe aplicar curado al elemento. Se considera necesario aplicar un método de curado que pueda ser aplicado una vez se haya desmoldado el elemento; o bien, iniciar con el curado con rociado de agua una vez iniciado el desmolde.

Figura 14. Vigas de superestructura n.º 5 con la superficie seca

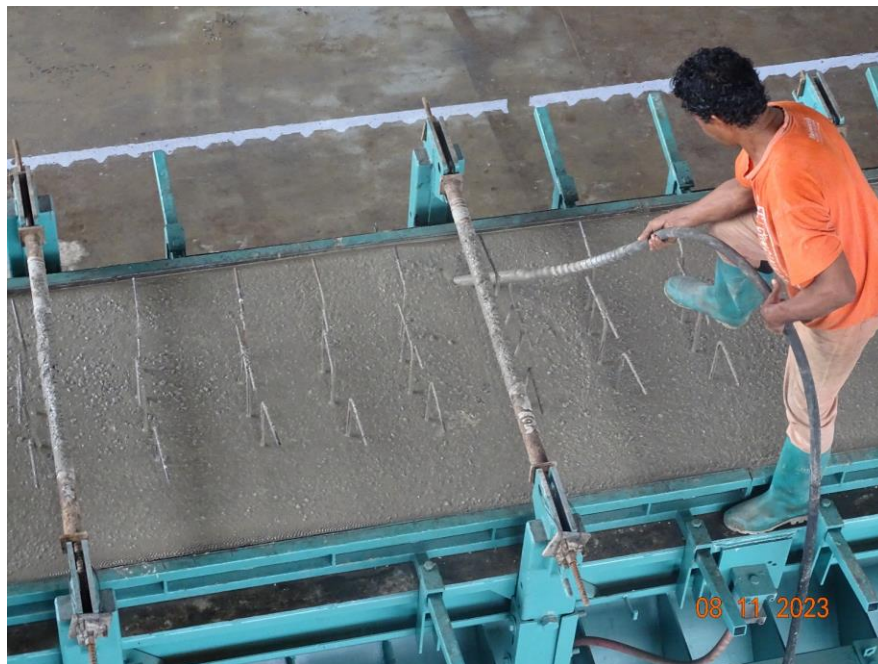
5.C.3. Durante la visita realizada, se observó que la formaleta utilizada tenía un sistema de vibración. Adicionalmente, se observó que se utilizó un vibrador de aguja para finalizar el asentamiento del concreto hacia todas las partes de la viga. Sin embargo, se observó que se realizaron prácticas incorrectas según se indica en ACI 304R-00 (ver Figura 15).

La práctica adecuada indica que se debe insertar el vibrador de forma perpendicular al elemento colado y posteriormente extraerlo para cambiar de posición; adicionalmente, se debe insertar el vibrador con una separación acorde con el radio de acción del mismo según las especificaciones del fabricante.

En sitio se observó que el vibrador, en algunas ocasiones, no se insertaba de forma perpendicular al tablero de concreto. Adicionalmente, se observó que no se extrajo completamente el vibrador para insertarlo en otra ubicación, sino que el mismo se movía entre la masa de concreto.

Figura 15. Uso incorrecto de vibrador de tipo aguja en última capa de viga colada

- 7.5. Se recomienda solicitar a la administración una respuesta por escrito en la que se indique cuál es el procedimiento seguido para el vibrado de concreto y cuál es la metodología seguida para asegurar la calidad del vibrado realizado (observación 5.C.3).

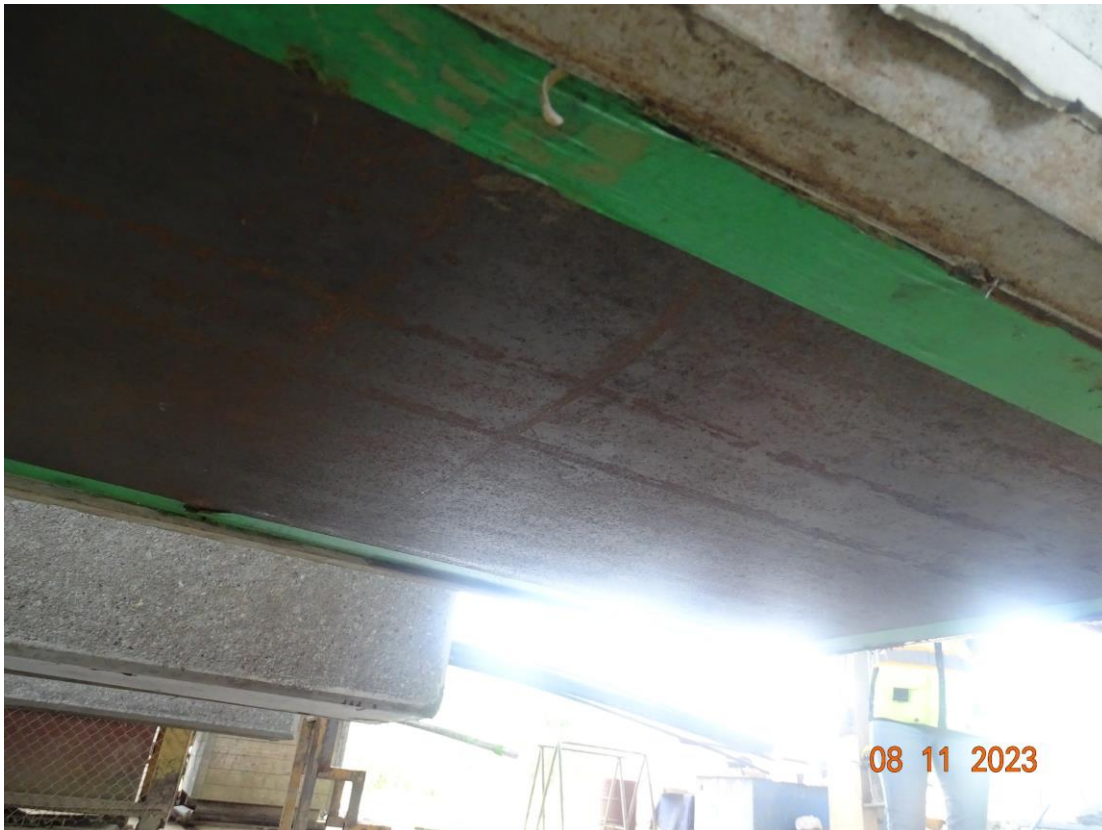
5.D.1. Se observó óxido en las placas de apoyo embebidas en la parte inferior de las vigas de concreto. El óxido parecía ser solo superficial y no aparentaba haber pérdidas de sección.

Figura 16. Óxido en las placas ubicadas bajo las vigas para dispositivos de apoyo

- a. Procedimiento a seguir para remover el óxido y pintar las placas de apoyo embebidas en la parte inferior de las vigas y los dispositivos de anclaje para el acero de presfuerzo (observaciones 5.D.1 y 5.D.2).
- b. Procedimiento a seguir para la limpieza de las placas de apoyo y los dispositivos de anclaje antes del colado (observaciones 5.D.1 y 5.D.2).
- c. Procedimiento seguido para la aceptación o rechazo de presfuerzo previo a su instalación en el elemento de concreto al que pertenece (observación 5.D.3).
- d. Procedimiento a seguir y especificaciones técnicas del material a utilizar para la reparación de los nidos de piedra que estén presentes en las vigas ya coladas (observación 5.D.4).

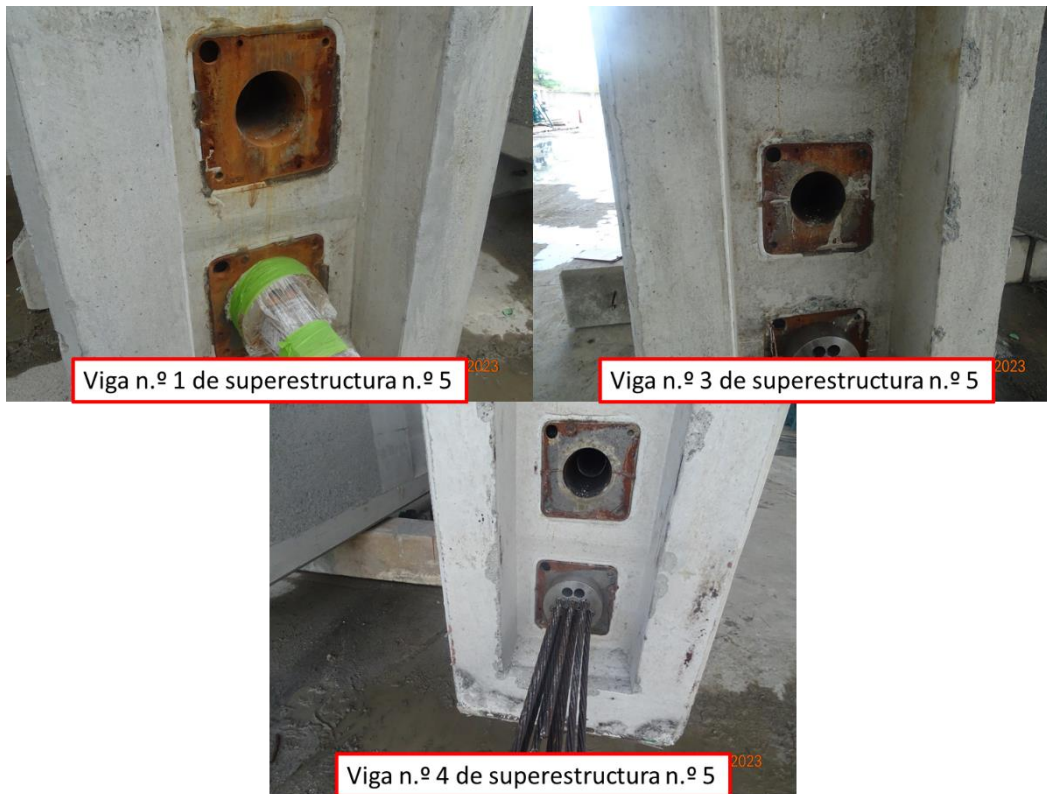
5.D.2. Se observó óxido en los dispositivos de anclaje del presfuerzo. En el caso de la viga n.º 1 de la superestructura n.º 5, por ser la más antigua, el óxido cubrió toda la superficie de los anclajes, aunque no parece haber pérdida de sección. Se indicó en sitio que se realizará una limpieza de los dispositivos de anclaje y luego se aplicará pintura de protección contra la corrosión; sin embargo, las vigas ya tienen tensión en uno de los ductos, lo que imposibilita la limpieza del dispositivo de anclaje. Se recomienda que se remueva el óxido de estos dispositivos antes del colado, así como la limpieza de los dispositivos que ya están embebidos en concreto.

Figura 17. Óxido en los dispositivos de anclaje del acero de presfuerzo en las vigas de la superestructura n.º 5

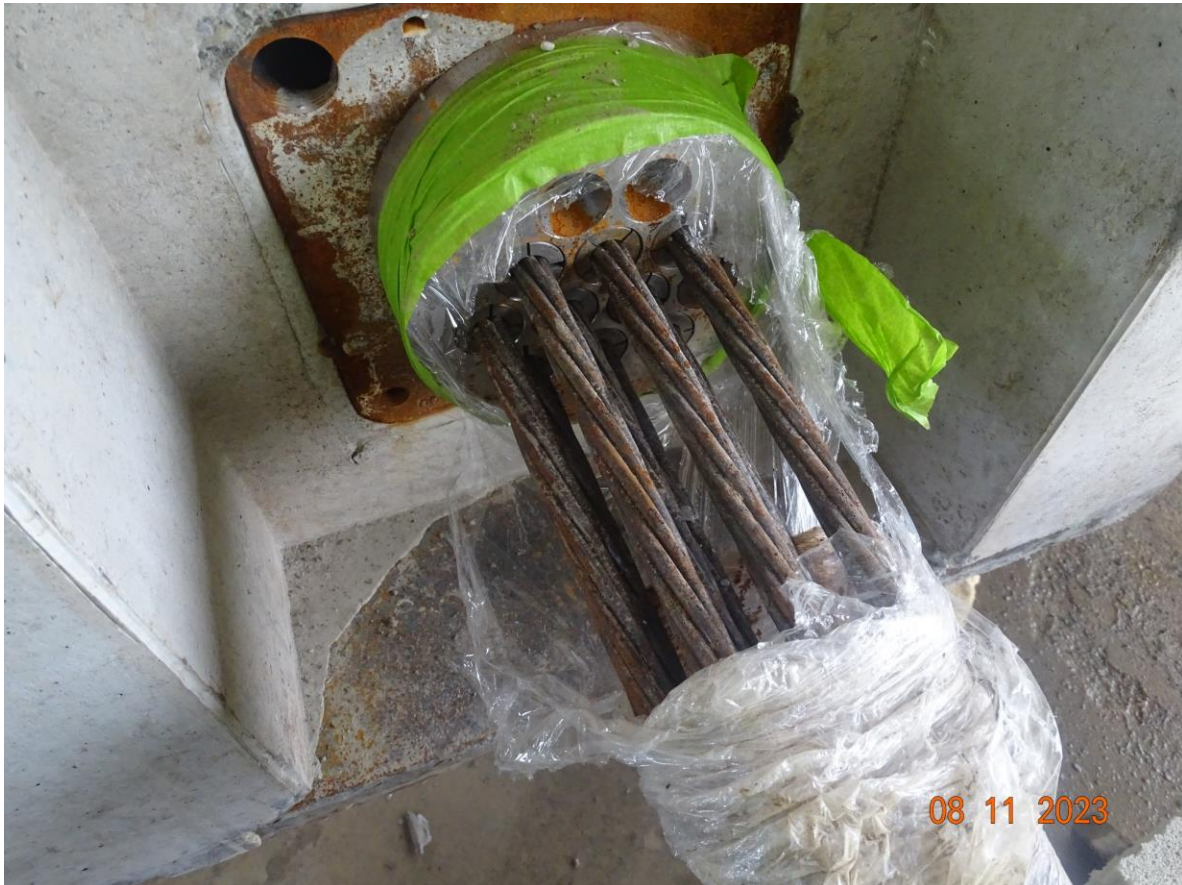
5.D.3. Se observó óxido en los segmentos expuestos del acero de presfuerzo en las vigas ya coladas, siendo el caso más cubierto por óxido el presfuerzo de la viga n.º 1 de la superestructura n.º 5. En ningún caso parece haber pérdida de sección.

No fue posible comprobar si el acero de presfuerzo se encuentra oxidado en el tramo tensado, el cual está dentro de la viga.

Figura 18. Acero de presfuerzo oxidado en el ducto inferior de la viga n.º 1 de la superestructura n.º 5

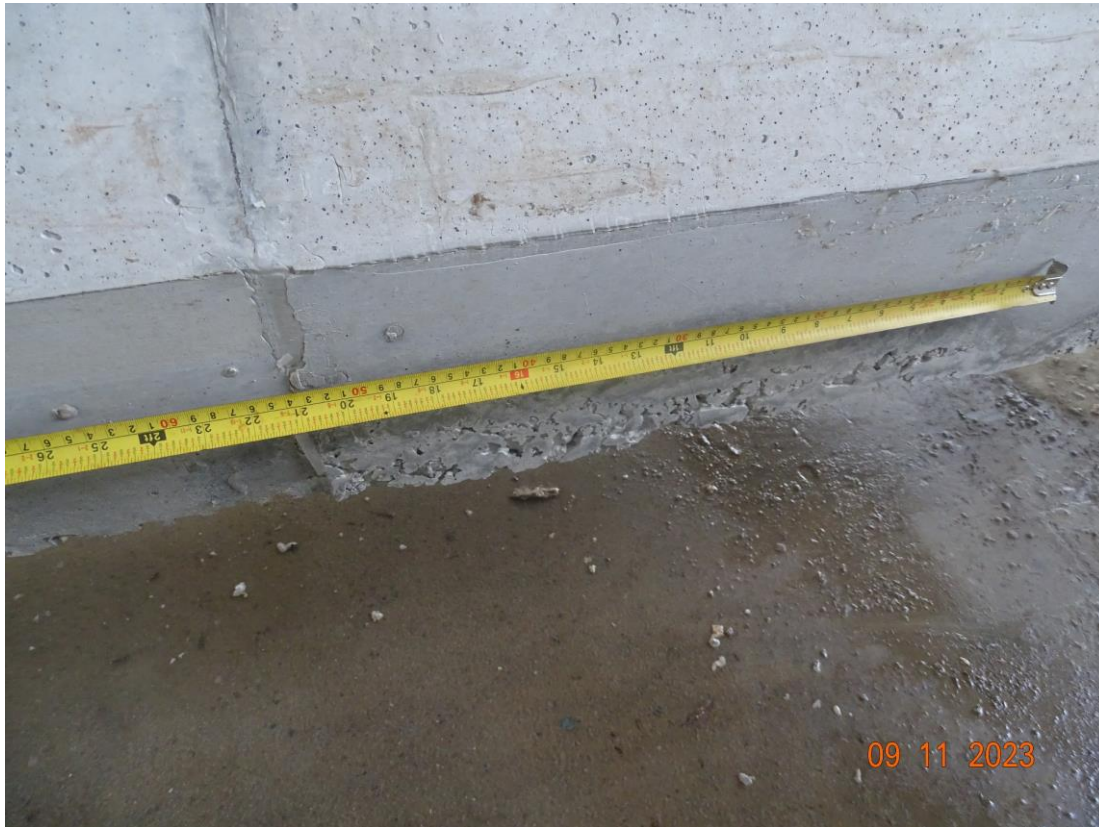
- 5.D.4. En aproximadamente el 1 % de la viga n.º 4 de la superestructura n.º 5, se observaron nidos de piedra inmediatamente después del desmolde. En las otras vigas de la superestructura n.º 5, se observó que los nidos de piedra y las burbujas que han aparecido en el concreto están siendo reparados mediante un mortero expansivo.

Figura 19. Nidos de piedra ubicados en el ala inferior de la viga n.º 4 de la superestructura n.º 5
