Informe: EIC-Lanamme-0575-2023
Tipo de Informe: Asesoría

INFORME ACERCA DEL PUENTE MUNICIPAL SOBRE EL RÍO BAJO CACAO EN ATENAS

Preparado por:
Unidad de Gestión Municipal
PROGRAMA DE INFRAESTRUCTURA DEL TRANSPORTE (PITRA)

San José, Costa Rica
Mayo 2023

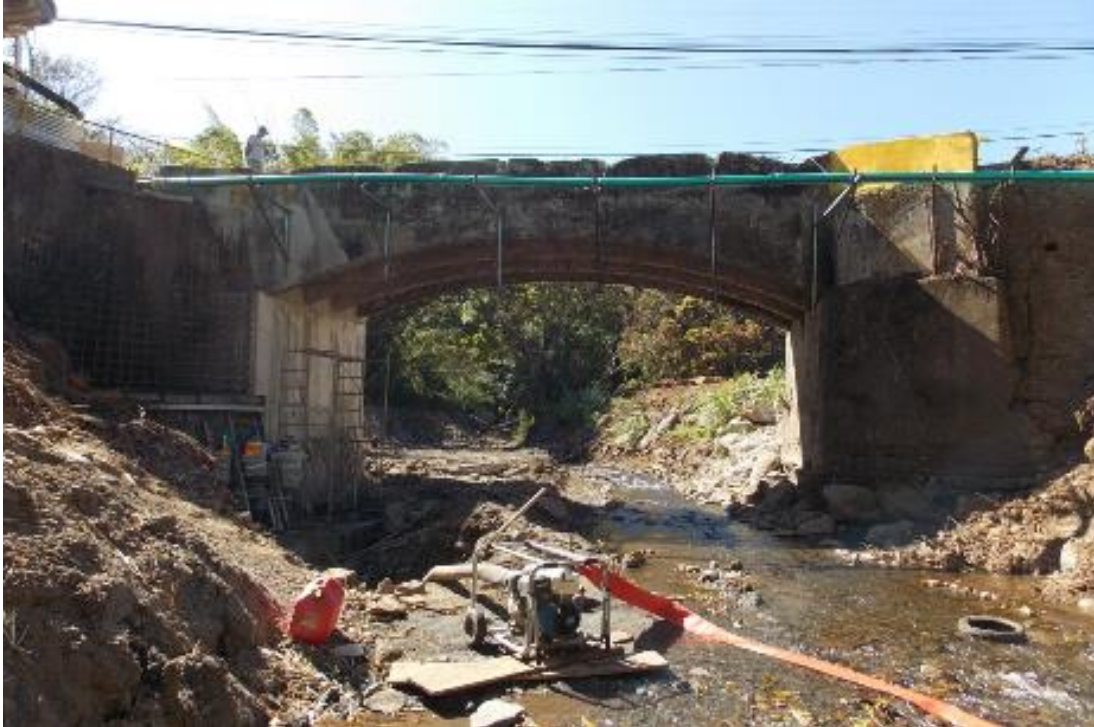
Figura 2: Vista general del puente 2 febrero 2023
Fuente: LanammeUCR

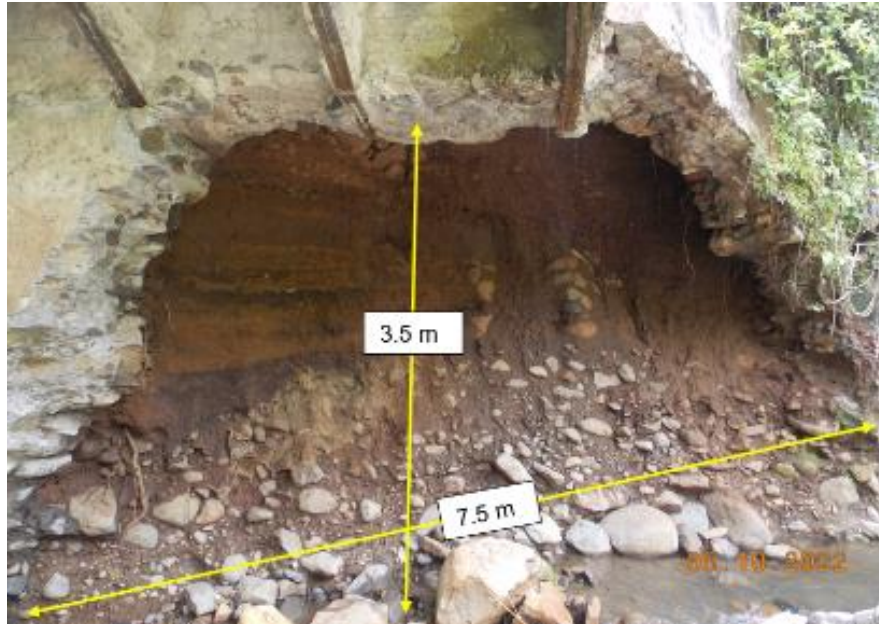
Por efecto de las crecientes el río durante el 15 de setiembre de 2022 el bastión de margen derecha del puente, en el sentido San Isidro hacia abajo Cacao, presentó una falla por socavación de la mayoría del cuerpo principal con desprendimiento del concreto que componía el muro de soporte del relleno de aproximación y parte del aletón aguas arriba (ver figura 3). Como consecuencia de esta falla en el bastión el puente tuvo que ser cerrado al tránsito vehicular ante las condiciones de riesgo del apoyo en las que quedó la superestructura y el relleno de aproximación. Durante una visita de inspección realizada el 5 de octubre de 2022 (oficio EIC-Lanamme-1096-2022) se constató la necesidad de ejecutar obras de rehabilitación mayores en este bastión para evitar un colapso completo del puente.

Figura 3: Colapso parcial del cuerpo del bastión según visita del 5 de octubre de 2022
Fuente: LanammeUCR

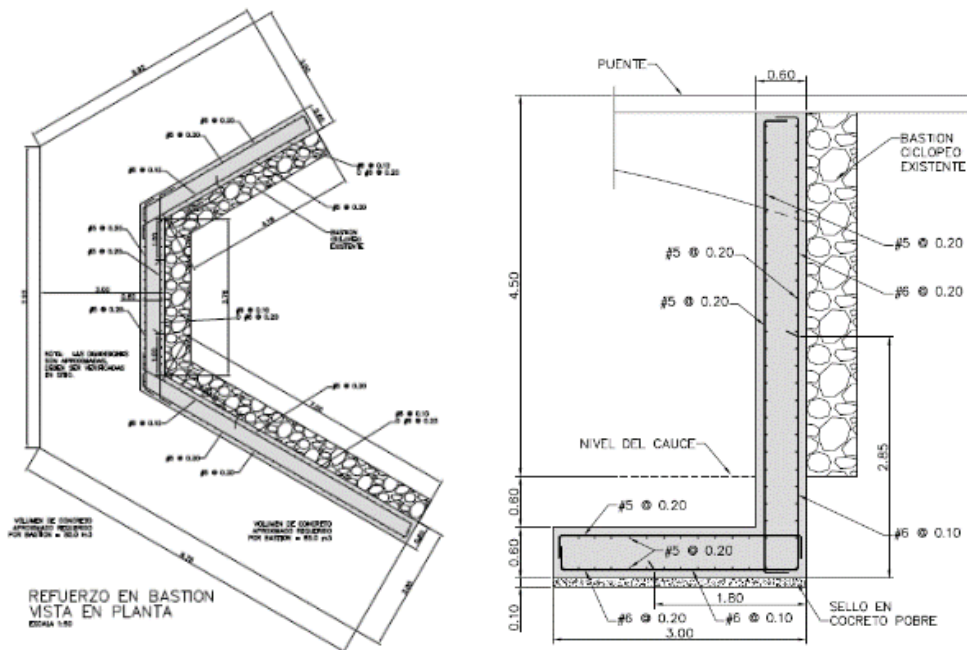
De conformidad con la información remitida en su oficio, se observa que la Municipalidad de Atenas ejecutó obras de construcción de un muro de refuerzo externo en concreto reforzado (espesor 0,6 m), placa de cimentación y reposición del relleno posterior perdido según el diseño contenido en la lámina ES-01 DE 01 (ver figura 4).

Figura 4: Detalles de muro de refuerzo externo según lámina ES-01 DE 01
Fuente: Municipalidad de Atenas

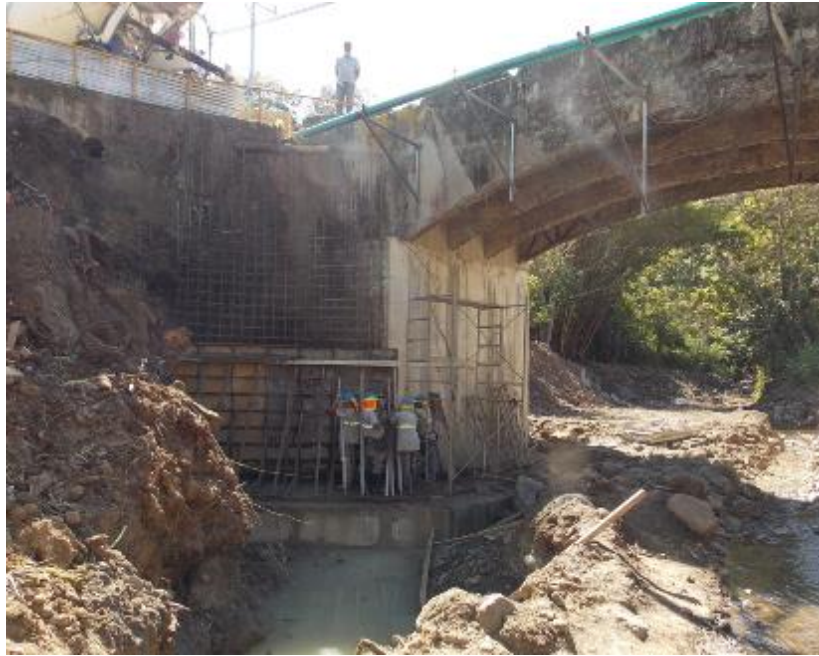
Cabe mencionar que al momento de la visita se identificó que la altura de caída del concreto desde la mezcladora al fondo de la zona que se estaba colando excedía los 6 metros (ver figura 5), lo cual favorece la segregación del concreto y la formación de nidos de piedra. No se observó la ejecución de pruebas de calidad, en campo al concreto que se estaba colocando en el intervalo de tiempo que se ejecutó la inspección.

Figura 5: Colada del aletón aguas abajo del muro de refuerzo externo en bastión de margen derecha Rio Cacao.
Fuente: LanammeUCR

- La altura de caída del concreto para la colada del aletón aguas abajo del bastión excedía los 6 m, lo cual favorece la ocurrencia de segregación en el mismo. No se observó la ejecución de ensayos de verificación de calidad del concreto al momento de la visita (se desconoce si se realizaron posteriormente). Se identificaron obras de reparación superficial en el aletón aguas arriba y la presencia de algunos agrietamientos menores en la cara de ese aletón.

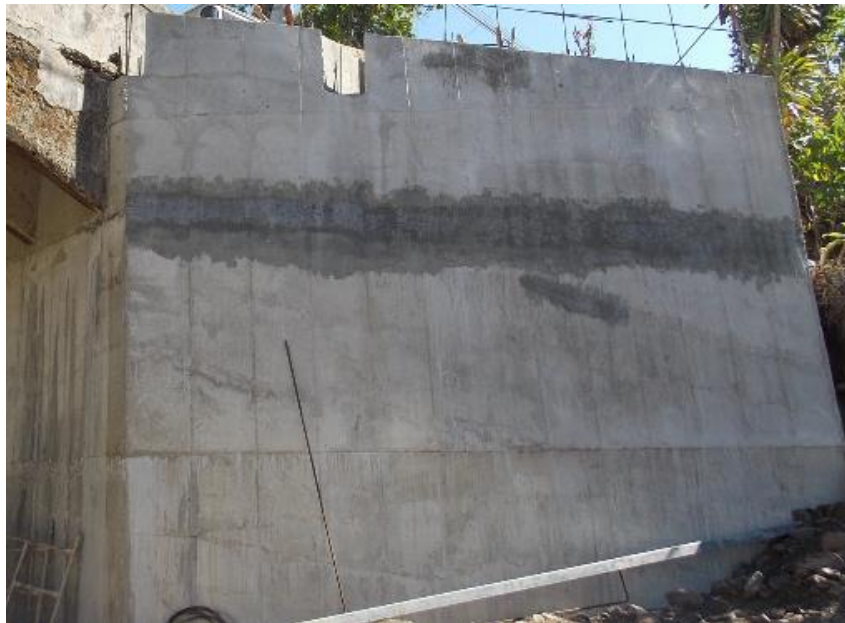
Se realizó la medición de las dimensiones del muro (espesor de pared y cimentación) y una verificación del acero de refuerzo (diámetro y separaciones en el aletón aguas abajo) encontrándose coincidencia entre los detalles del plano constructivo y lo construido en campo. Al realizar una revisión visual de las condiciones del muro ya construido se identificaron zonas con repellos superficiales de reparación entre la segunda y tercera etapa del aletón aguas arriba (ver figura 6) y se apreció una leve inclinación en la cara exterior de la tercera etapa del aletón. Adicionalmente, se identificaron agrietamientos verticales leves en la cara del aletón de aguas arriba (ver figura 7) que podrían ser producto de un proceso de contracción en el concreto y no representarían un riesgo para el muro dado el espesor de la pared.

Figura 6: Reparaciones superficiales en zona de unión entre etapa 2 y 3 del aletón aguas arriba.
Fuente: LanammeUCR

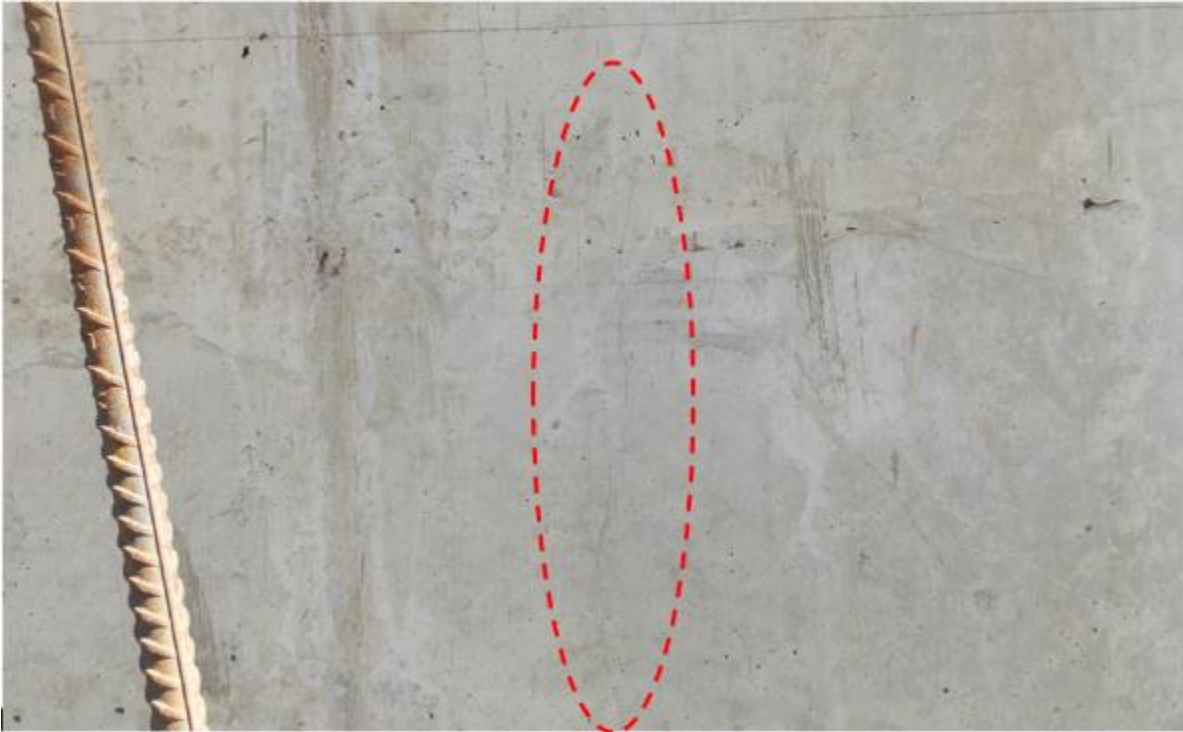
Figura 7: Agrietamientos verticales leves en cara de aletón aguas arriba.
Fuente: LanammeUCR

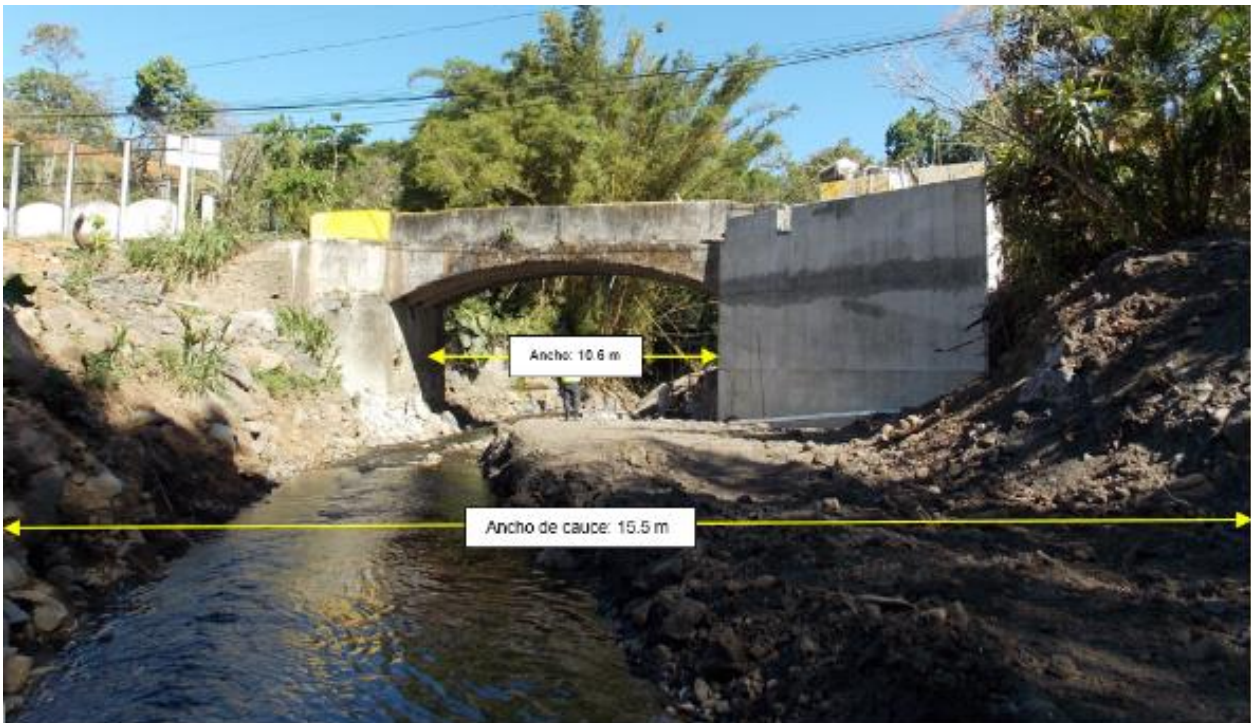
Un aspecto que se considera oportuno mencionar es que la construcción de este muro de refuerzo externo va a reducir el ancho entre las caras de los bastiones y consecuentemente el ancho disponible para el paso de aguas del Rio Cacao, durante las crecientes venideras, Tal como se observa en la figura 8, la presencia del puente genera una contracción en el cauce del río pasando de un ancho de aproximadamente 15,5 m a 10,6 m de forma súbita lo que significa una reducción en la capacidad hidráulica del puente. Esta condición puede generar un riesgo potencial asociado a efectos de socavación local en los bastiones e impacto del río sobre los aletones aguas arriba. En caso de que la Municipalidad de Atenas decida realizar obras de construcción de un muro de refuerzo similar en el bastión de margen izquierda esta contracción se incrementaría, por lo que se recomienda ejecutar obras de protección a las cimentaciones del puente y a las márgenes del sector aguas arriba.

Figura 8: Contracción del cauce del Río Cacao al paso por el puente.
Fuente: LanammeUCR

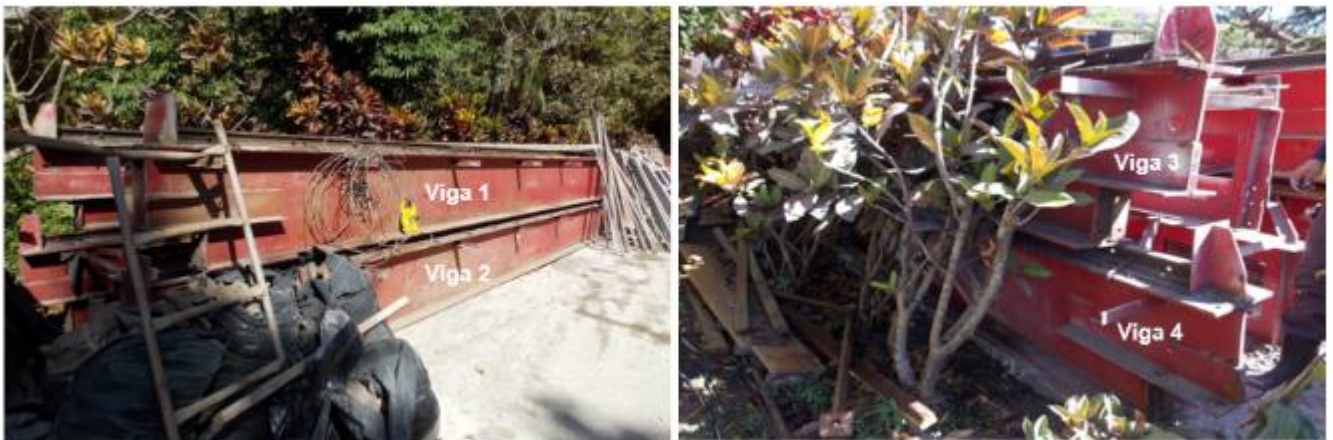
En el oficio de solicitud se requería realizar una verificación de las vigas que fueron adquiridas por parte de la Municipalidad de Atenas, para la rehabilitación de este puente, por lo que se procedió a realizar una comparación entre las características de estas y los parámetros establecidos en el cartel de licitación suministrado por la Auditoría Interna de la Municipalidad, que corresponde a la contratación 2022CD-000179-0005500001. Con fines de identificar cada una de las cuatro vigas se muestra en la figura 9 la designación que se utilizó para este proceso de comparación.

Figura 9: Identificación de las vigas adquiridas para la rehabilitación del puente sobre el Rio Cacao.

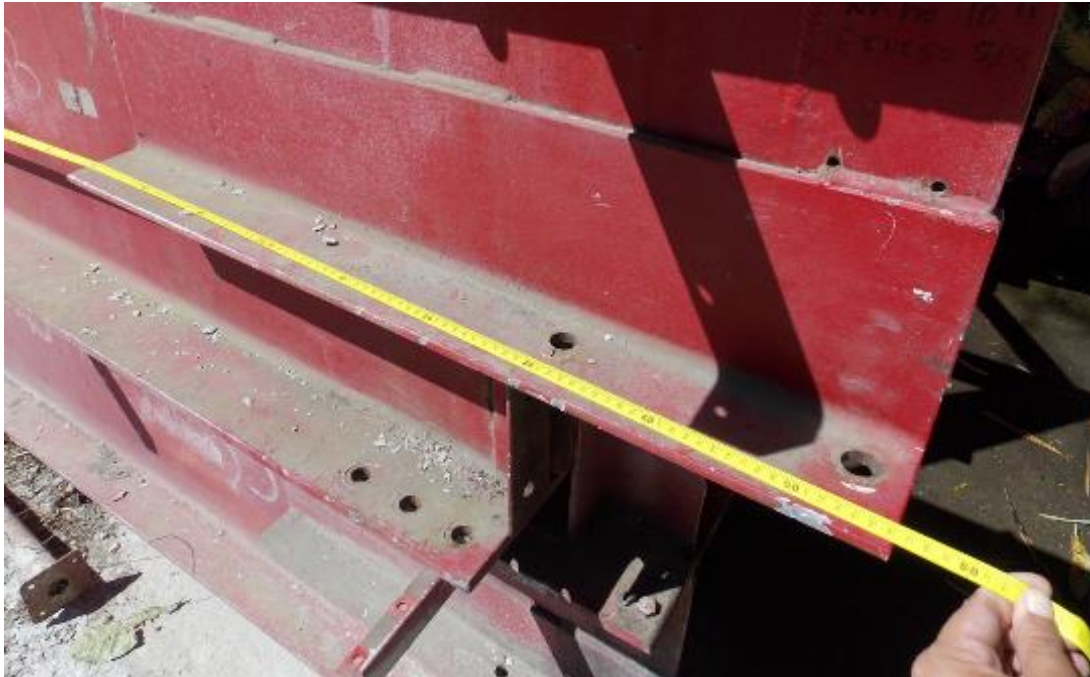
Como puede concluirse de la tabla anterior existen diferencias significativas en algunas dimensiones establecidas entre el cartel de licitación y las medidas reales de las vigas (indicadas en rojo). En el caso del largo de las vigas existe una importante diferencia entre

la longitud solicitada (22 m) y la real (18,56 m) que se puede ver en la figura 10. Las dimensiones correspondientes a la altura y ancho de las alas corresponden a lo solicitado.

Figura 10: Medición de la longitud de las vigas del puente (18,56 m).
Fuente: LanammeUCR

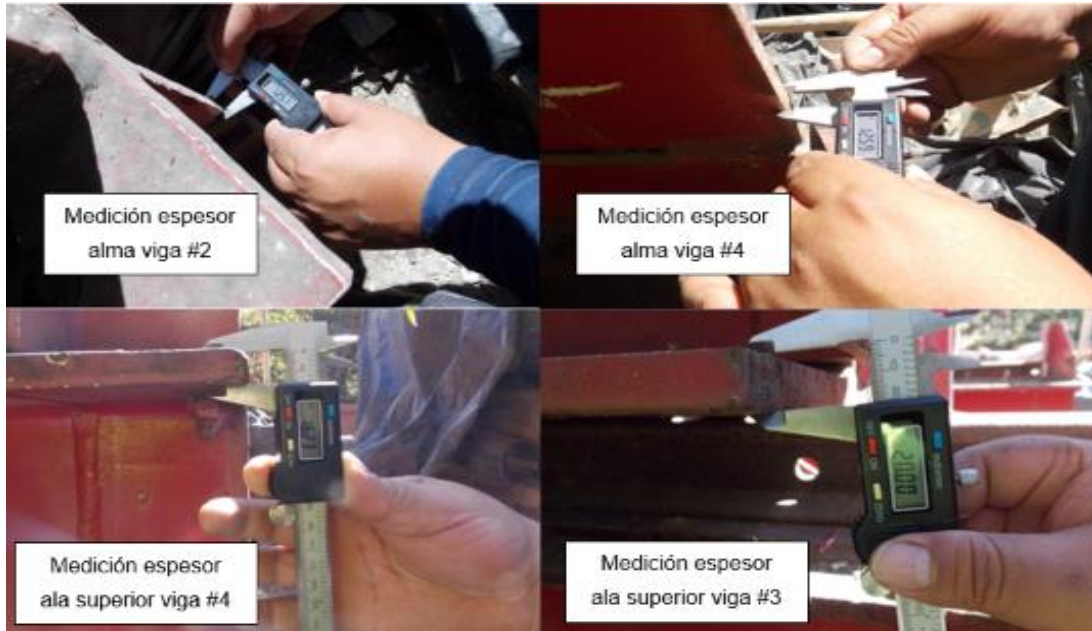
En el caso de los espesores de los elementos (alas y alma) se encontró que las vigas identificadas como #1 y #4 poseen espesores inferiores a los solicitados tanto en las alas superiores como inferiores. En cuanto al espesor del alma se identificó que ninguna de las cuatro vigas, posee el espesor de alma solicitado en el cartel de 16 mm, dado que las mediciones oscilan entre 12,51 mm y 12,59 mm (ver figura 11).

Figura 11: Medidas de espesores en alas y almas de vigas inspeccionadas
Fuente: LanammeUCR

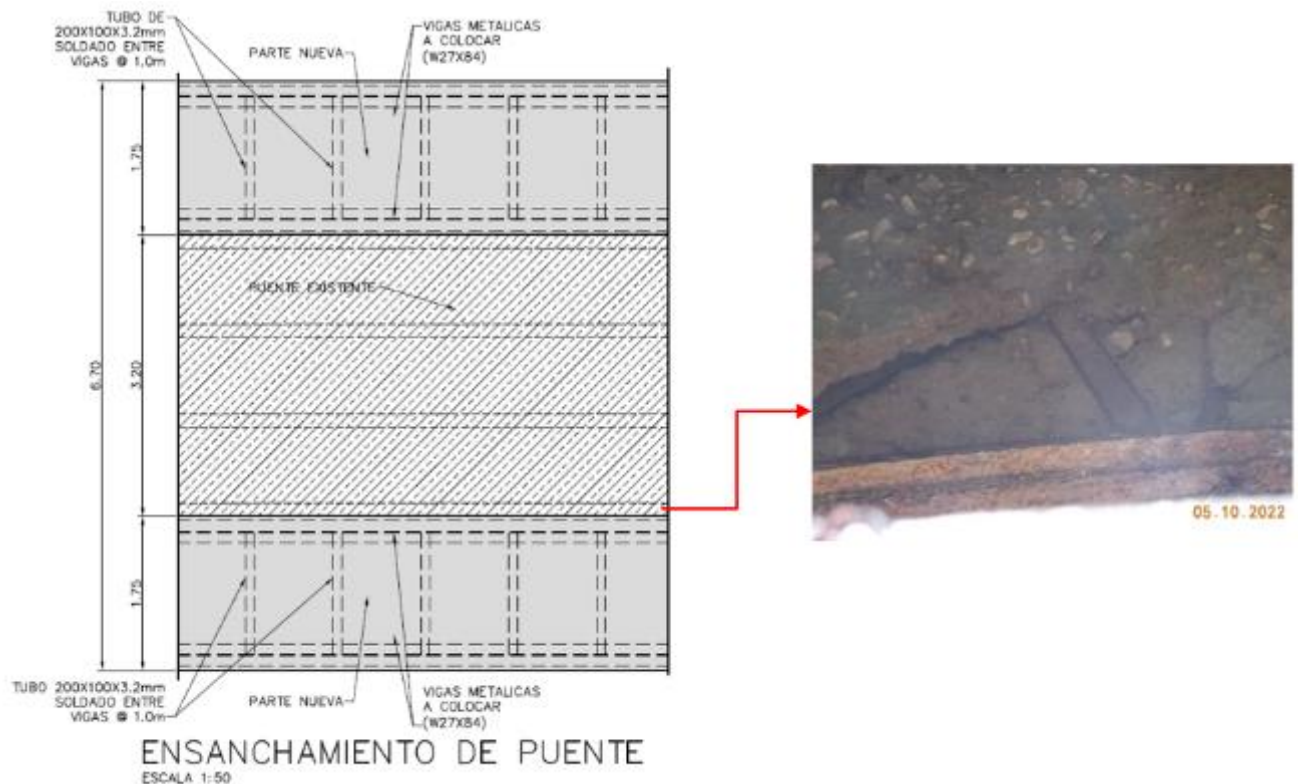
Según se desprende de los planos constructivos aportados por la Auditoría Interna de la Municipalidad de Atenas, las vigas inspeccionadas serían utilizadas para realizar una ampliación del puente actual en ambos costados (ver figura 12). Es importante retomar una observación realizada en el informe LM-PI-GM-INF-08-2015 (constatadas en la visita de inspección en febrero del presente año) en el cual se mostraban los daños existentes en las vigas originales del puente, que ya presentaban en ese entonces corrosión y desprendimientos de concreto. Se considera que una buena práctica ingenieril para el caso de una ampliación de este tipo, debe incluir medidas de reforzamiento/rehabilitación de estas vigas antiguas para asegurar que no se presentaran daños en la superestructura al habitarla a dos carriles (esto implica la posibilidad de paso de dos vehículos pesados a la vez).

Figura 12: Esquema de ensanchamiento del puente y condición actual de vigas antiguas.
Fuente: Lámina ES-01 DE 01 y LanammeUCR

- Se recomienda a la Municipalidad y su equipo consultor, que valore si las obras de ampliación de la superestructura que contempla la utilización de las vigas actuales del puente requieren labores de reforzamiento o rehabilitación adicionales, por las condiciones de deterioro que presentan estos elementos y el esfuerzo que implicaría
