6 de febrero de 2023  
**EIC-Lanamme-91-2023**

Asunto: Inspección de puente Calle Celina -  
Grecia, Camino 2030074, Municipalidad de  
Grecia

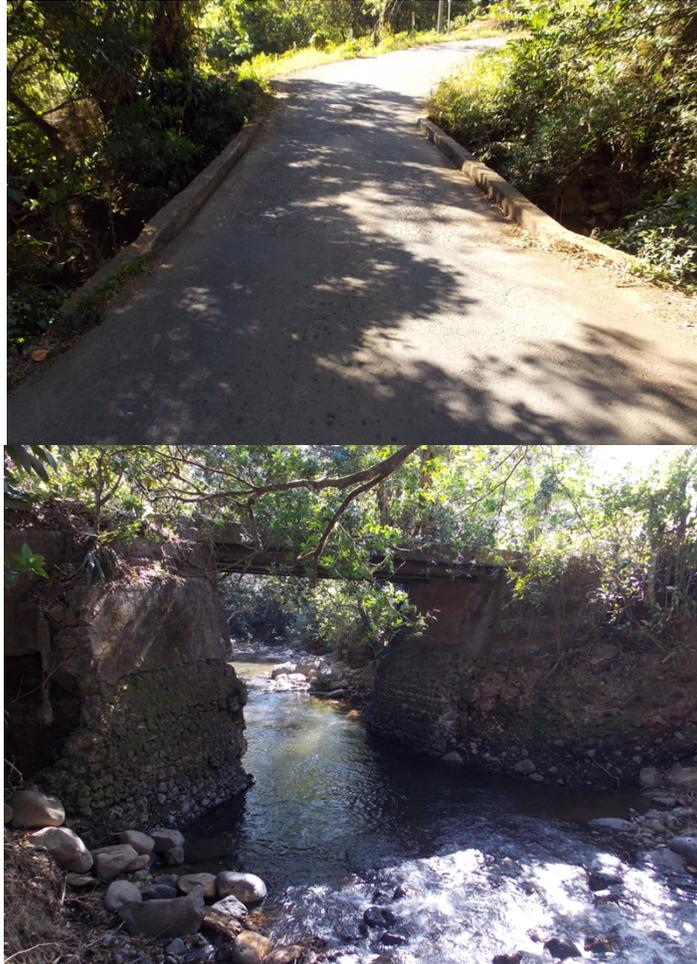
**Figura 2:** Vista general del puente  
Fuente: LanammeUCR

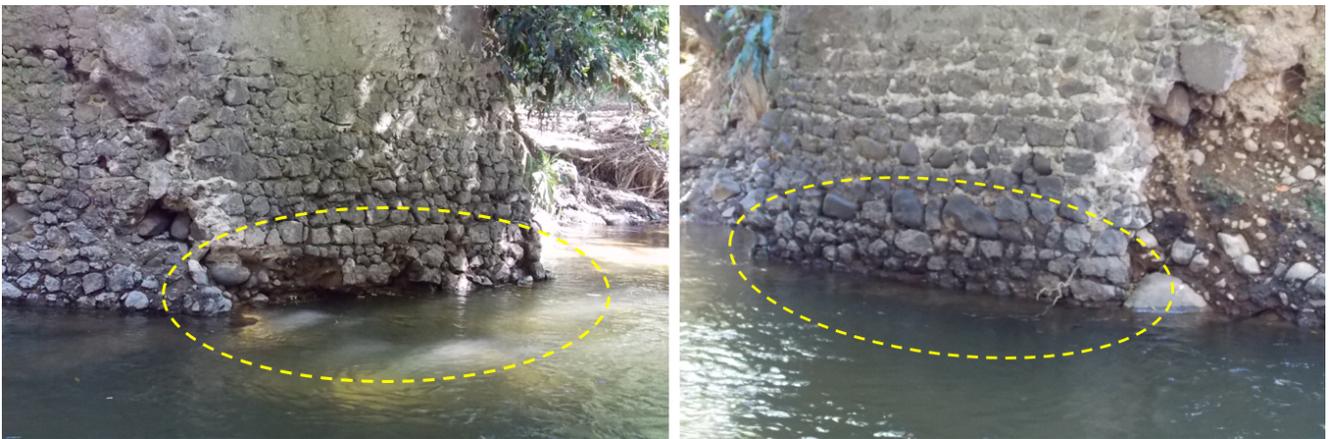
Los bastiones del puente están formados por concreto de tipo ciclópeo (combinación de concreto y rocas) en una configuración de muro. Se observaron daños importantes ocasionados principalmente por la socavación presente en las zonas de apoyo con el terreno (ver figura 3), parte del bastión de la margen derecha se ha desprendido y el aletón del sector aguas arriba ha desaparecido completamente dejando el terreno expuesto al

Figura 3: Socavación de bastiones.  
Fuente: LanammeUCR

- Los principales deterioros en esta estructura se encuentran en los elementos de la subestructura (bastiones y aletones) y consisten en: socavación, agrietamientos y desprendimientos del concreto. La contracción del cauce ocasionada por la presencia del puente genera un impacto considerable del caudal sobre estos elementos.

- A partir de la inspección visual realizada en el puente en Calle Celina sobre el Rio Rosales en Grecia se identifican condiciones que **califican el puente en una condición alarmante por lo que se recomienda que las autoridades valoren su cierre hasta tanto no se intervenga para llevarlo a una condición de servicio adecuada y segura.**

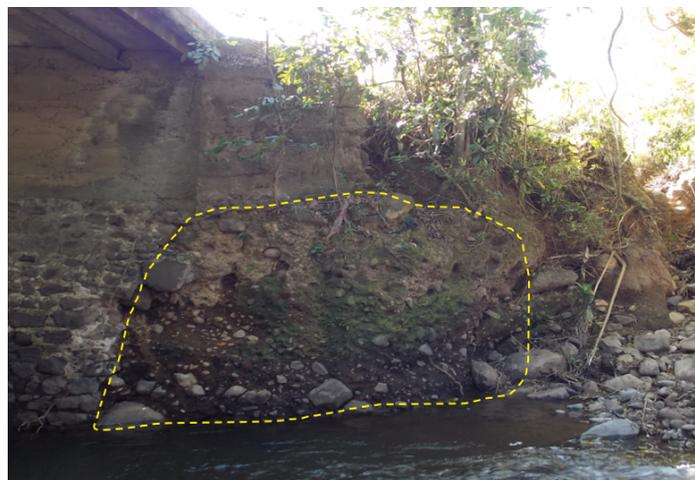
efecto de la corriente del río durante las crecientes (ver figura 4). Adicionalmente, se identifican agrietamientos de separación en el concreto tanto en los aletones como en el cuerpo principal de los bastiones que son un indicativo de que este material seguirá desprendiéndose (ver figura 5). Estas grietas provocarían en un corto plazo la pérdida de capacidad de apoyo de la superestructura sobre el terreno y el desprendimiento de material de los rellenos de aproximación, por lo cual se considera que **esta situación califica el puente en condición alarmante**.

Figura 4: Pérdida del aletón y parte del bastión en margen derecha.  
Fuente: LanammeUCR

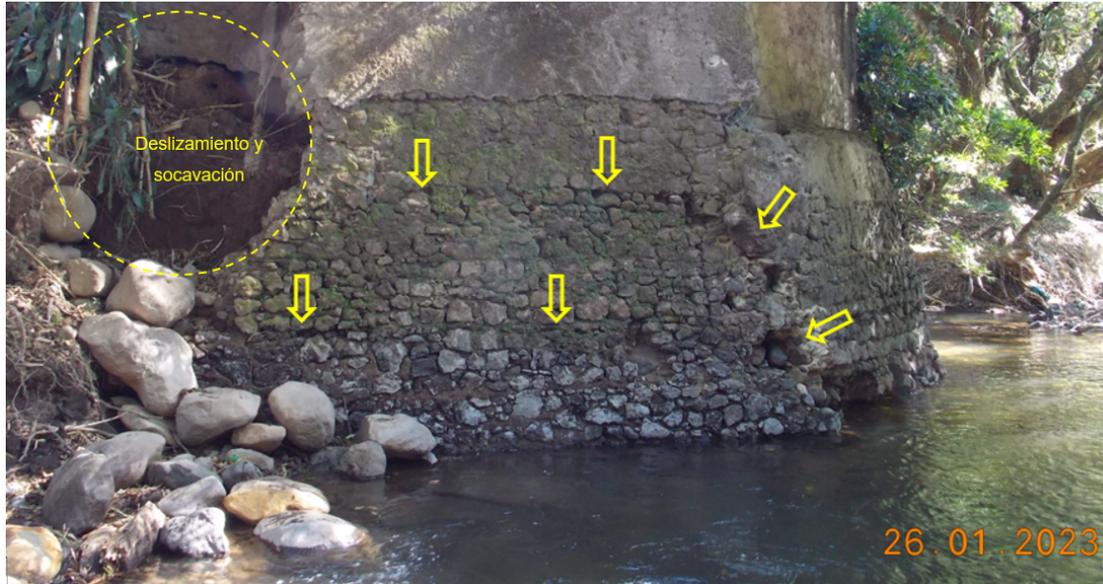
**Figura 5:** Agrietamientos en el concreto del aletón y bastión en margen izquierda.  
Fuente: LanammeUCR

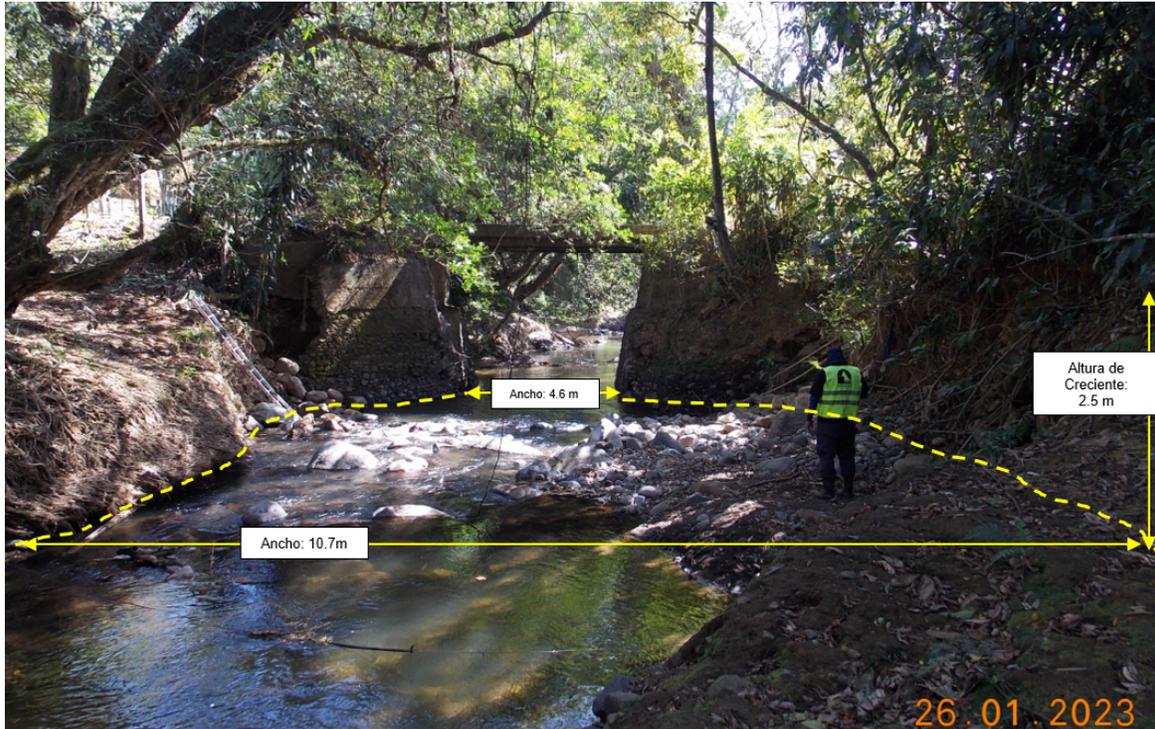
Durante la inspección se apreció que las dimensiones del puente reducen considerablemente el área hidráulica disponible para que el caudal del Río Rosales transite por este punto. En campo fue posible identificar la línea de creciente máxima del río ubicada a 2,5 m por sobre el nivel de fondo de los bastiones del puente. Adicionalmente, el ancho disponible del río se reduce de 10,7 m a solamente 4,6 m en los bastiones del puente de forma abrupta. La combinación del caudal del río durante las crecientes y esta reducción generada por el puente ha contribuido al deterioro en el concreto de los bastiones mostrados en el punto anterior, en la figura 6 se muestra esta reducción. Se considera importante indicar a la Municipalidad de Grecia que en caso de realizar una reconstrucción de este puente se debe realizar un nuevo estudio hidráulico e hidrológico que determine la longitud del puente a construir para no interrumpir el flujo normal del río.

**Figura 7:** Contracción en el cauce ocasionada por el puente.  
Fuente: LanammeUCR

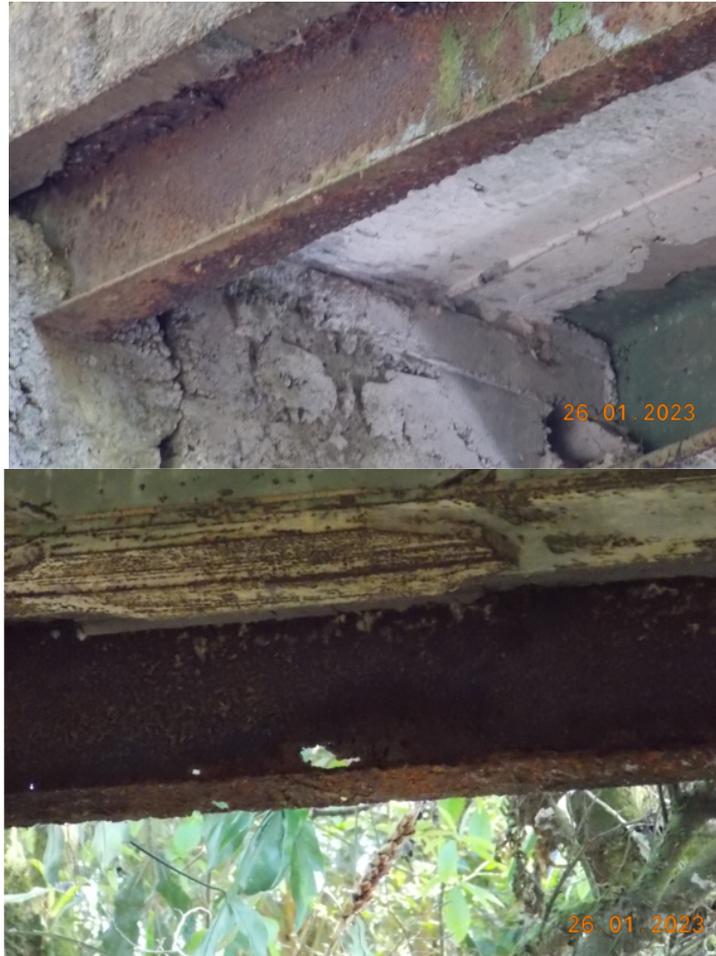
En la superestructura del puente se tienen dos tipos de vigas de acero con igual peralte, sin embargo, las vigas internas cuentan con mayor espesor de alas y alma en comparación con las vigas externas. Se aprecia una condición de oxidación mayor en las vigas externas que ha generado un proceso de corrosión con delaminación, pérdida de sección y agujeros en estas vigas (ver figura 7). Estos deterioros reducen considerablemente la capacidad de soporte estructural del puente ante cargas vehiculares, en caso de no realizarse obras de rehabilitación o reconstrucción, es posible que se generen agrietamientos longitudinales en la losa que serían un indicativo de la falla de la superestructura. Ante la severidad de los deterioros observados no se recomienda ejecutar obras a nivel de mantenimiento en estas vigas, sino más bien actividades de rehabilitación mayor (sustitución) o reconstrucción.

**Figura 7:** Condición de vigas externas del puente (oxidación y corrosión).  
Fuente: LanammeUCR

- Se identifican deterioros importantes en las vigas principales de puente, específicamente en las vigas externas que presentan daños por corrosión que reducen considerablemente su capacidad estructural.

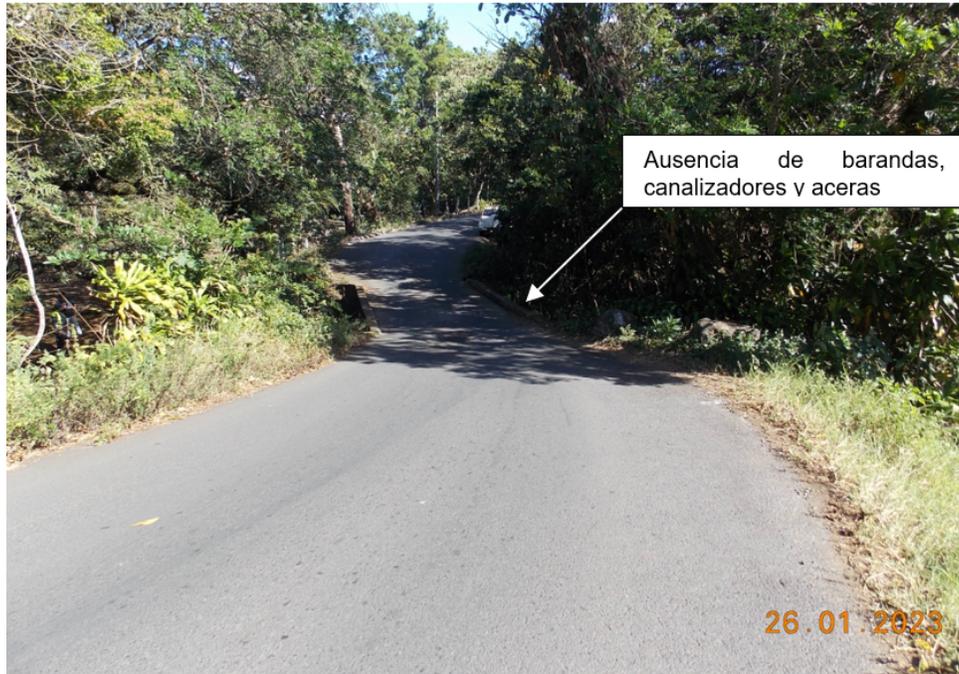
El puente no cuenta con barandas ni canalizadores en los accesos que eviten una caída al cauce del Río Rosales, considerando que la altura de caída es de 4,65 m se tiene una situación de riesgo para los usuarios. Adicionalmente, no se tienen aceras que permitan a los peatones caminar fuera de la superficie de ruedo. Durante la inspección fue posible observar una presencia constante de vehículos en esta vía, por lo que se considera que deben tomarse acciones que reduzcan la posibilidad de que ocurra un accidente grave (esto aún si no se realizan obras de rehabilitación o reconstrucción en el puente).

Figura 8: Condiciones inadecuadas de seguridad vial en el puente Calle Celina.  
Fuente: LanammeUCR

- Existen condiciones inadecuadas de seguridad vial en este puente que pueden generar un accidente grave en cualquier momento y requiere la atención inmediata por parte de la municipalidad. Para tales efectos se recomienda lo que establece para ello la Guía para el Análisis y Diseño de Seguridad Vial de Márgenes de Carreteras (Valverde, 2011).
