2 de febrero de 2023
EIC-Lanamme-79-2023

Asunto: Atención oficio AM-181-2022

Sirva la presente para saludarles y a la vez hacer de su conocimiento que el pasado 27 de junio de 2022, se realizó una visita de inspección a la zona de deslizamiento ubicada en la ruta de acceso a Las Ceibas de Acosta código 1-12-008, según lo solicitado en el oficio AM-181-2022 de fecha 12 de mayo de 2022 y en apego a las funciones asignadas por la Ley 8114 y sus reformas a este laboratorio en materia de evaluación de obra vial.

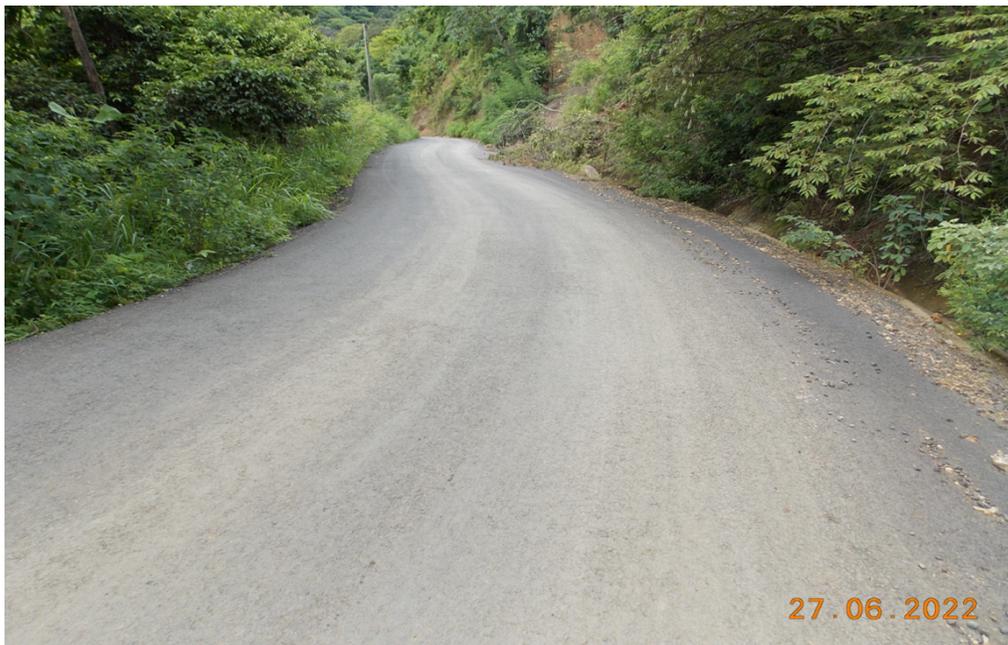
El tramo inspeccionado corresponde a una sección de la vía que comunica la Ruta Nacional 301 con las comunidades de Las Ceibas y Linda Vista, presenta una superficie de ruedo pavimentada con un ancho promedio de 6,1 m en una zona de pendiente, con presencia de una cuneta revestida en el costado derecho (sentido noroeste – sureste), solamente se identificó una vivienda cercana pero el camino brinda acceso a una zona poblada. La ubicación del inicio de tramo analizado tiene las coordenadas 9.77367, -84.17525 y se extiende por una longitud de 110 m (ver figuras 1 y 2).

Figura 2: Vista general de vía afectada
Fuente: LanammeUCR

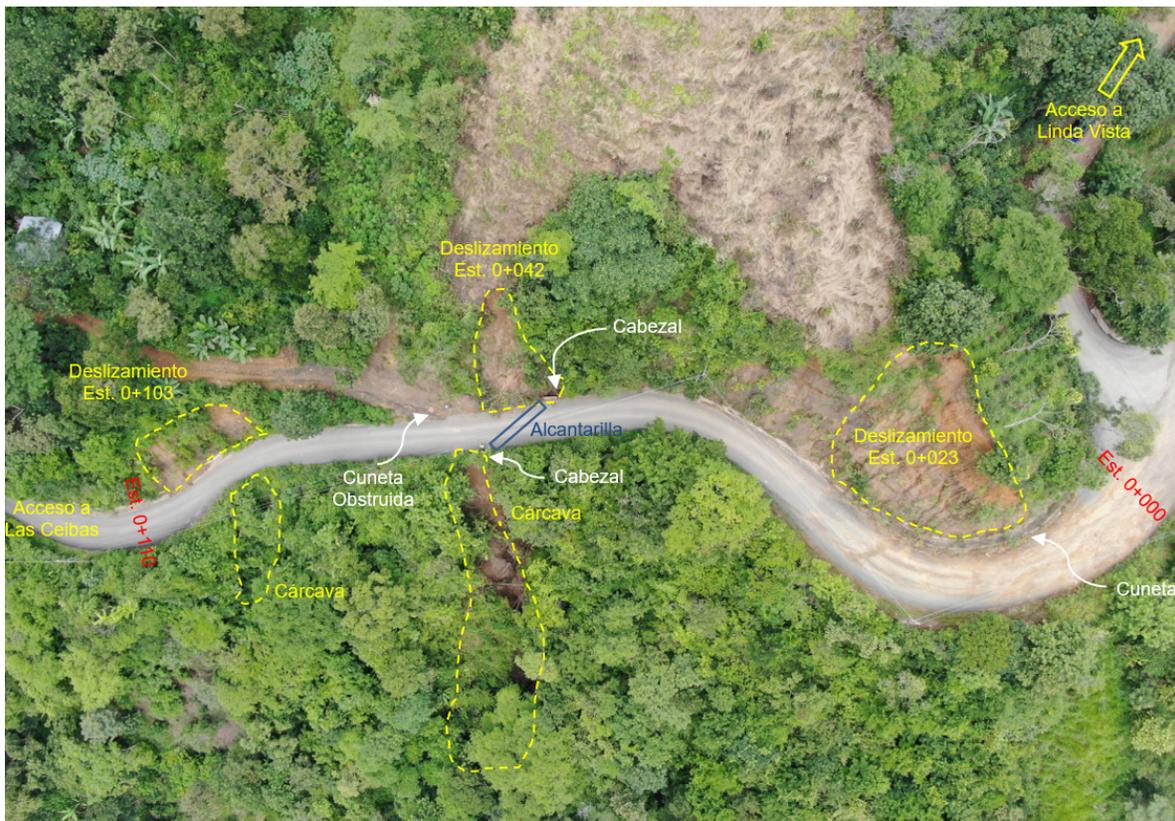
En el tramo inspeccionado se identificaron varias zonas con deslizamientos en los taludes, si bien la mayor afectación es la causada por la cárcava que se ha formado en la salida de una alcantarilla que descarga aguas desde la cuneta hacia la ladera lateral que ha generado afectación de las viviendas ubicadas al pie de esta ladera. En la figura 3 se muestra la ubicación de estos deslizamientos. A continuación, se detallará cada uno de estos deslizamientos tomando como punto de referencia inicial la intersección con la ruta que da acceso a Linda Vista.

Figura 3: Vista aérea de zona afectada incluyendo varios deslizamiento y cárcavas
Fuente: LanammeUCR

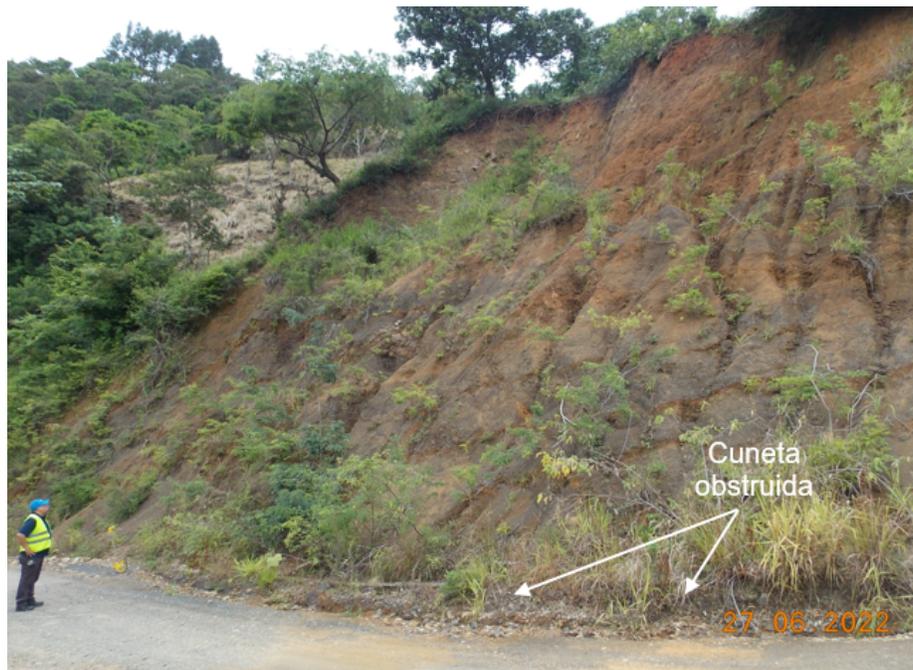
Este deslizamiento tiene una longitud aproximada de 30 metros, una altura de 17 metros y se ubica cerca de la intersección con la vía que da acceso a la zona de Linda Vista, al momento de la inspección el material desprendido obstruía la cuneta, por lo que las aguas de escorrentía provenientes del acceso recorren la calzada generando daños en el pavimento y deformaciones (ver figuras 4 y 5). La vista aérea del deslizamiento muestra que en la parte alta del talud hay poca vegetación y no hay contracunetas que eviten que las aguas bajen con velocidad directamente hacia la cara del talud (ver figura 6), por lo que de no realizarse ninguna obra de manejo de aguas es posible que el material siga desprendiéndose como consecuencia de la erosión. Se recomienda realizar obras de manejo de aguas en la parte alta del talud, considerar la aplicación de una protección en la cara del talud para evitar mayor erosión y realizar una limpieza de la cuneta (posiblemente haya que reconstruir algunas secciones). Posterior a estas obras se podría realizar una reparación de la superficie de ruedo.

Figura 4: Deslizamiento en estacionamiento 0+023 con afectación de cuneta
Fuente: LanammeUCR

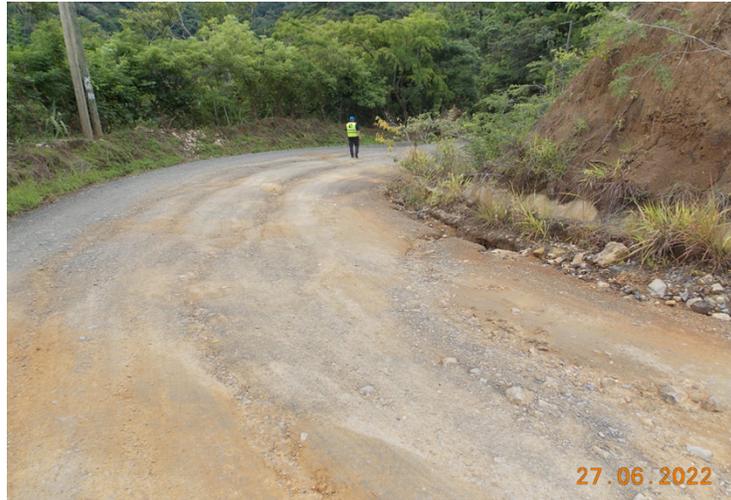
Figura 5: Daños en la superficie de ruede a causa de los flujos de agua de escorrentía.
Fuente: LanammeUCR

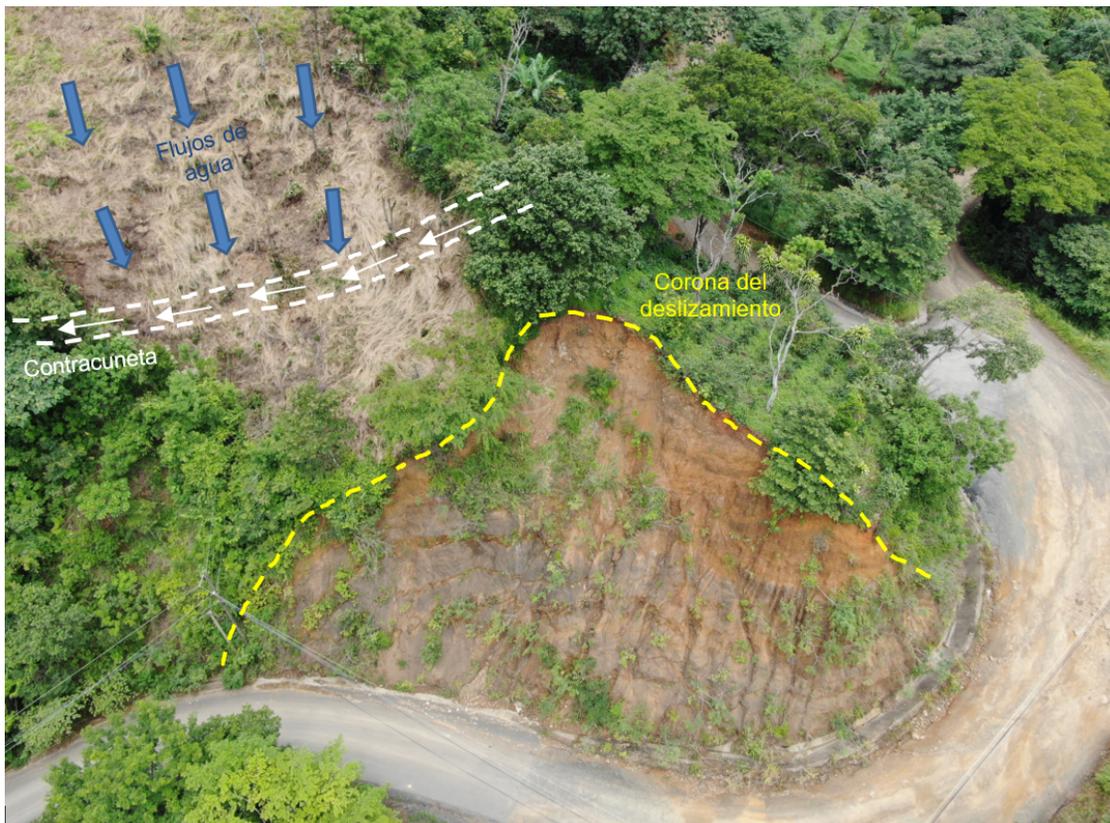
Figura 6: Condición de desprendimiento en estacionamiento 0+023
Fuente: LanammeUCR

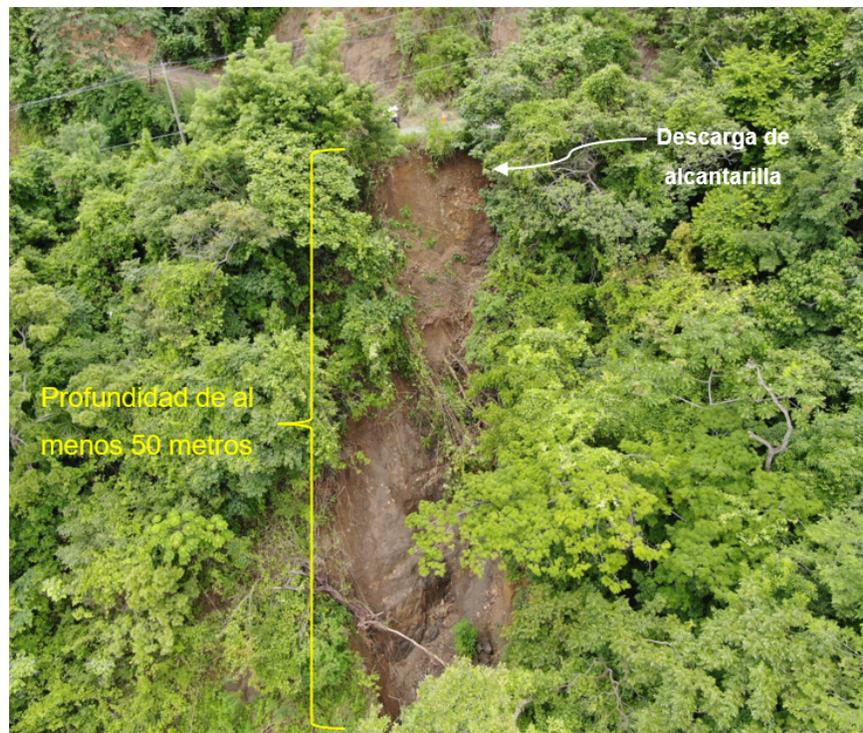
Esta zona es la que presenta las condiciones de mayor riesgo en este tramo dada la magnitud de la cárcava y la cercanía de la misma con la vía. Producto de la inspección se identificó que la formación de la cárcava en la ladera ha sido ocasionada principalmente por una salida de agua proveniente de una alcantarilla de 80 cm de diámetro y 9,8 m de longitud ubicada en este punto, cuya finalidad es evitar que el agua que fluye por la cuneta aumente su caudal y velocidad hacia la parte baja de la pendiente (ver figura 7). Si bien esta es una práctica usual en este tipo de vías, la ausencia de una estructura de disipación de energía y canalización en la salida de la alcantarilla ha generado esta condición que ya ha socavado el cabezal de salida y ha provocado desprendimientos de material que afectan propiedades al pie de la ladera (ver figura 8). Se identifica la formación de grietas de borde en el pavimento, lo cual es una clara señal de que la vía podría estar comprometida (ver figura 9).

Figura 7: Cárcava formada en ladera en estacionamiento 0+042 por descarga de agua de alcantarilla
Fuente: LanammeUCR

- La cárcava ubicada en el estacionamiento 0+042 posiblemente se formó por el manejo de las aguas que salen de la alcantarilla al no contar con una estructura de disipación de energía ni de conducción de aguas (bajante). De no realizarse una intervención en este punto es posible que se siga desprendiendo material, se pierda el cabezal de salida y se reduzca el ancho de la vía con la consecuente afectación a los usuarios. En el apartado dedicado a este punto se indican algunas alternativas de intervención.

- Construir una estructura de disipación a la salida de la alcantarilla (esto podría ser muy efectivo para evitar una mayor afectación sobre la cárcava ya formada).

- Para evitar una pérdida de ancho en la vía se debe considerar la construcción de una estructura de retención o de refuerzo según lo establezca el profesional competente que debe diseñarla.

- Considerar el cierre de la alcantarilla y modificar la configuración de la cuneta a partir de este punto y hacia aguas abajo. Esto implicaría posiblemente la demolición de la cuneta existente para construir una cuneta de mayor capacidad hidráulica (posiblemente similar a un canal abierto incorporando disipadores de energía) que evite la necesidad de descargar aguas hacia esta ladera que ya ha mostrado signos de inestabilidad. Esta alternativa evitaría que las aguas afecten las propiedades ubicadas al pie de la ladera. Se debe valorar la colación de un sistema de contención a lo largo de esta cuneta según lo establece la Guía para el Análisis y Diseño de Seguridad Vial de Márgenes de Carreteras.

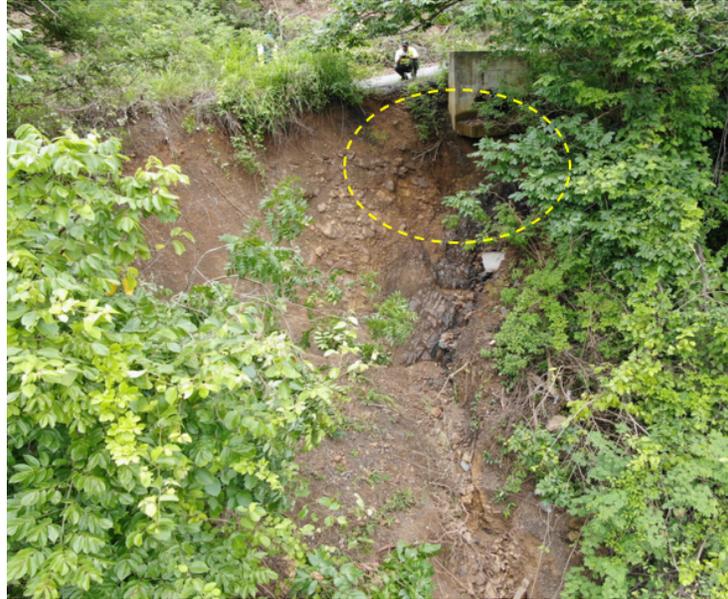
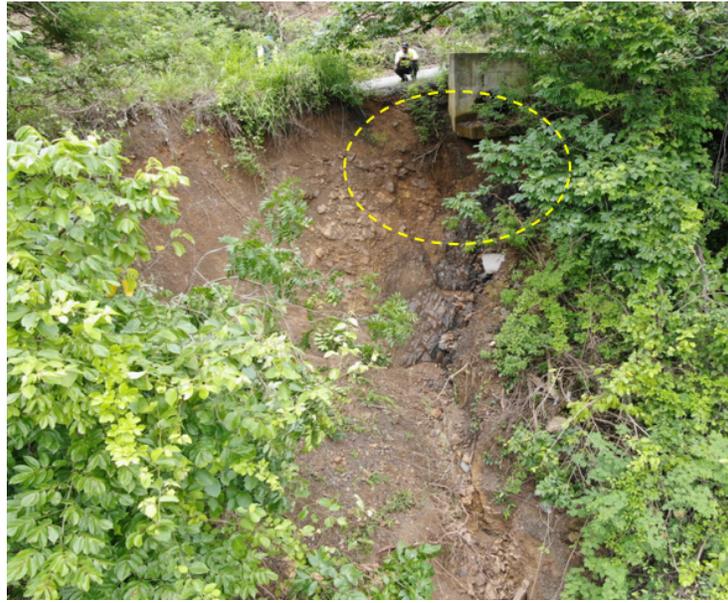
Figura 8: Socavación de estructura de salida de la alcantarilla
Fuente: LanammeUCR

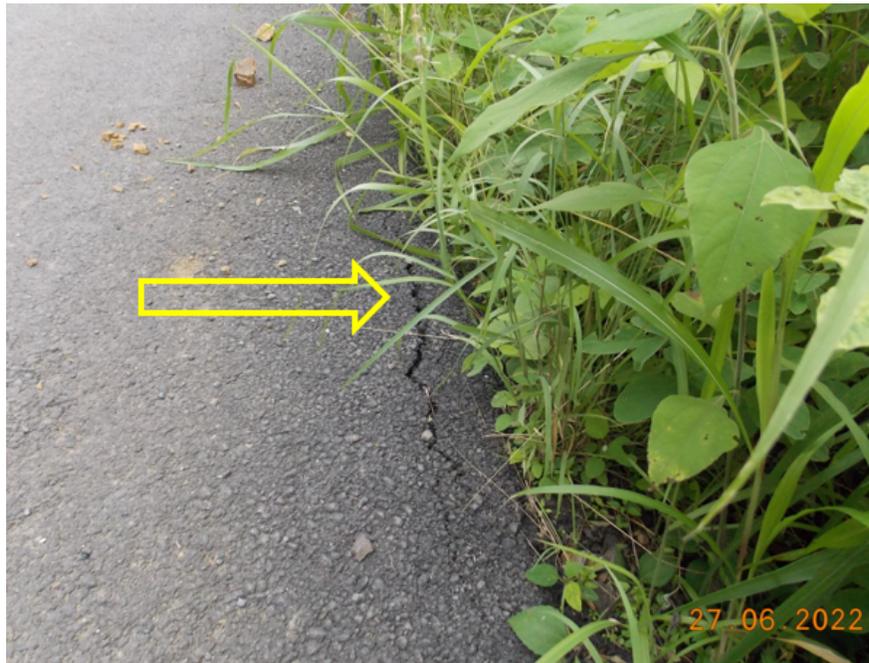
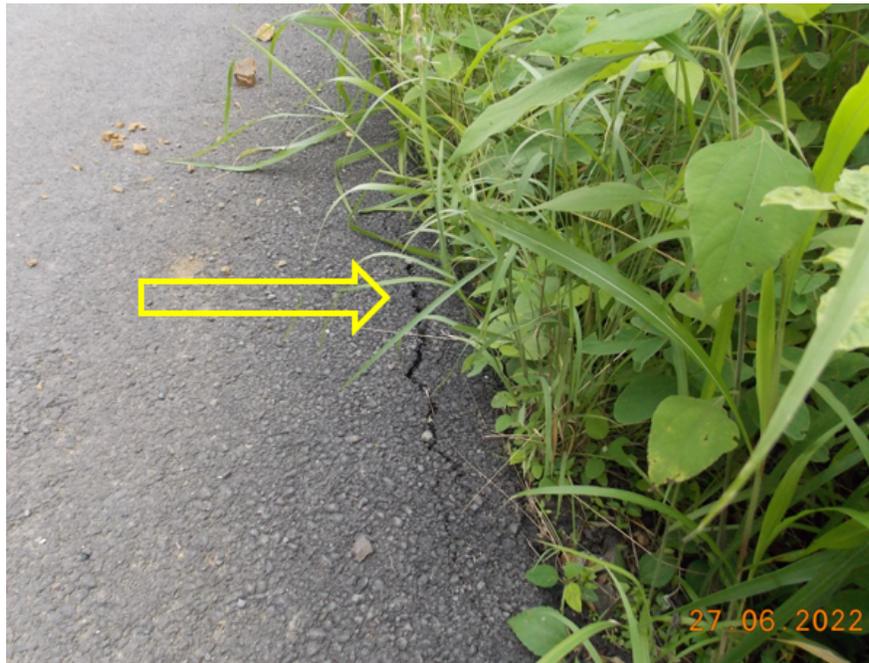
Figura 9: Grietas longitudinales de borde en zona afectada por cárcava en estacionamiento 0+042
Fuente: LanammeUCR

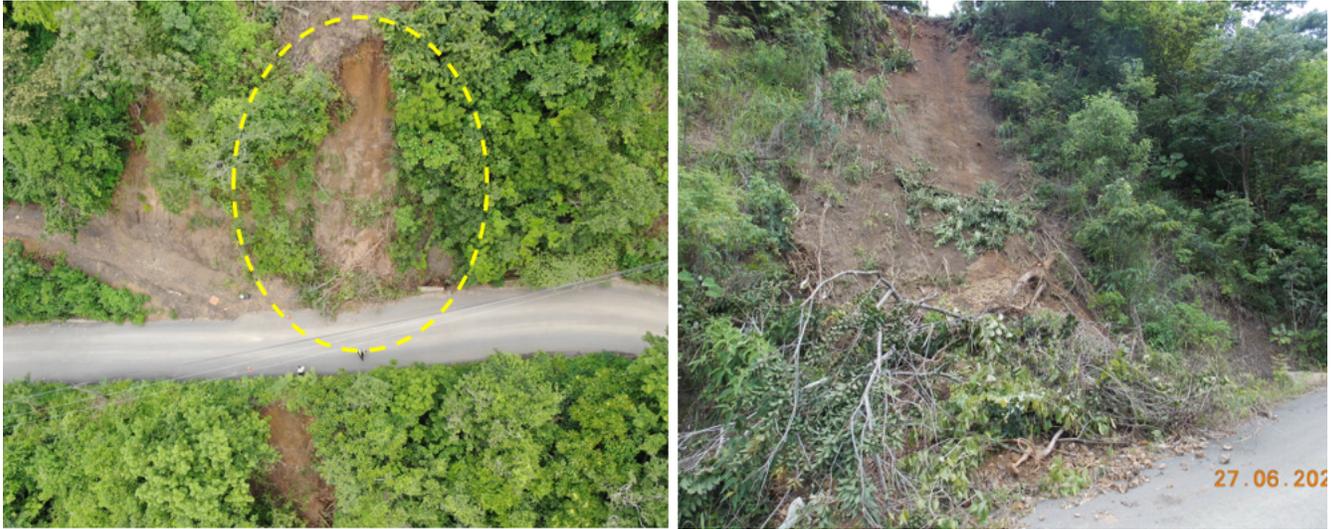
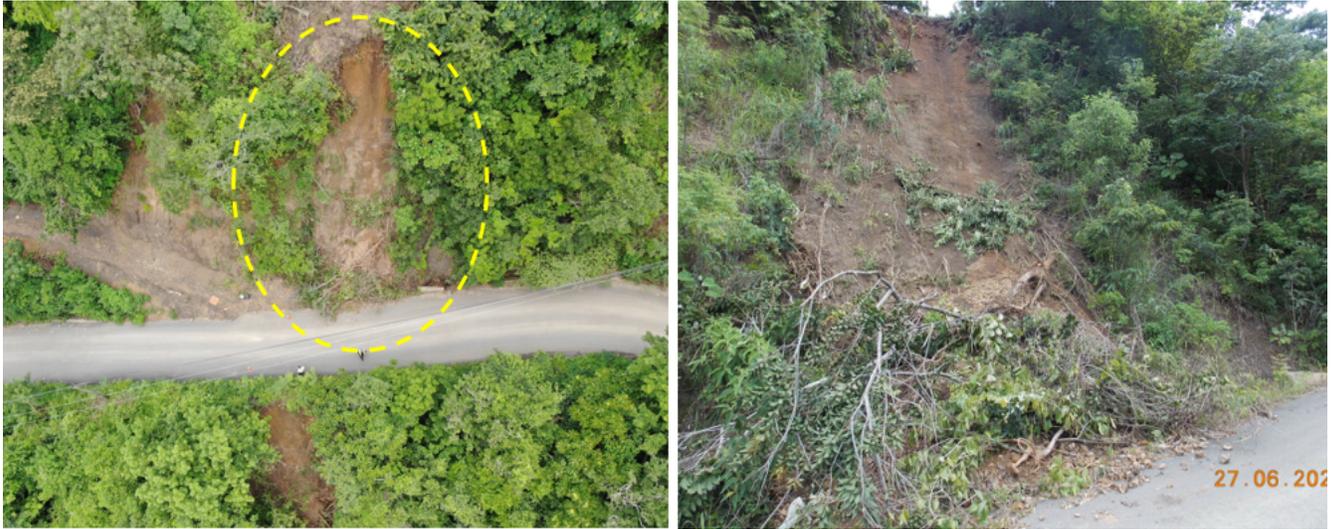
Adicional a esta condición, se identificó un deslizamiento que ocurre en el mismo punto en el talud y que ha obstaculizado la cuneta. Este deslizamiento tiene una longitud de aproximadamente 10 m y una altura de 15 m. Es posible que las aguas que corren por la cara de este talud crucen la vía y descarguen directamente en la cárcava, agravando así el problema (ver figura 10). Otro problema que se da en este punto es la obstrucción de la cuneta a causa de un acceso en lastre hacia una propiedad colindante, no se han colocado alcantarillas que permitan el paso del agua en la cuneta y esto obliga a que los flujos tengan que pasar por la calzada sin control alguno (ver figura 11).

Figura 10: Deslizamiento obstruye parte de la cuneta y envía aguas hacia la cárcava
Fuente: LanammeUCR

- Realizar una limpieza del material deslizado que actualmente obstruye la cuneta.
- Proteger la cara del deslizamiento para evitar nuevos desprendimientos de material hacia la cuneta.

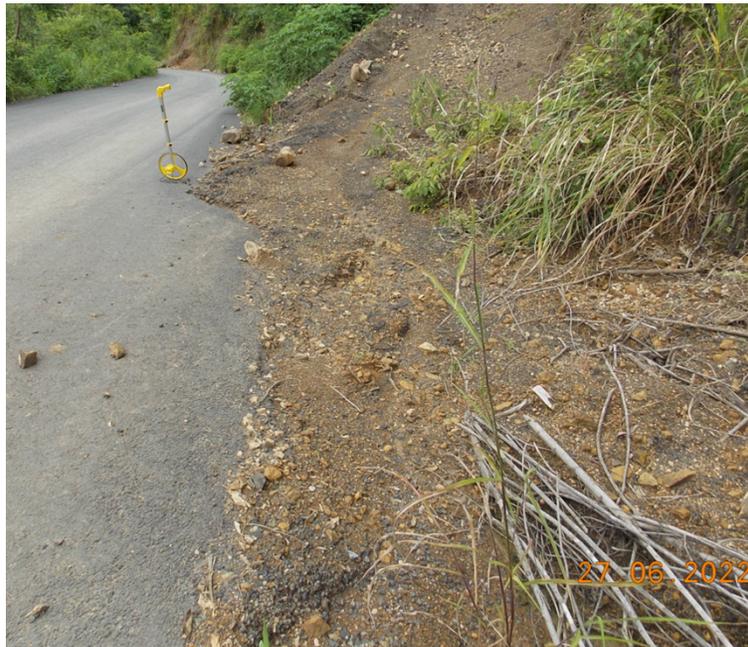
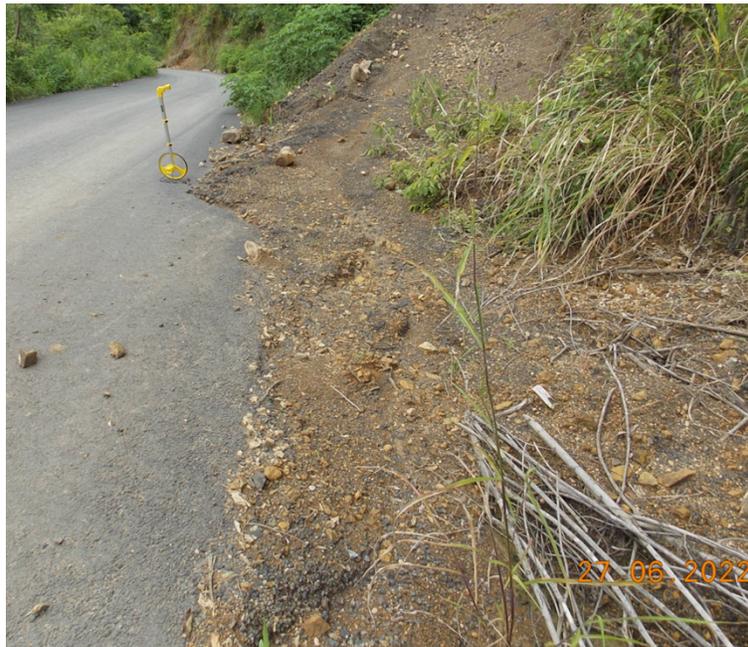
Figura 11: Obstrucción en cuneta por construcción de acceso a propiedad colindante
Fuente: LanammeUCR

- Remover el material que obstruye la alcantarilla en el acceso hacia la propiedad colindante y construir una entrada que permita el paso del agua (mediante tuberías o una losa de acceso).
