1 de febrero de 2023  
**EIC-Lanamme-76-2023**

Asunto: Notificación pozo de inspección  
dañado en camino 1-15-0046, sector IAFA.

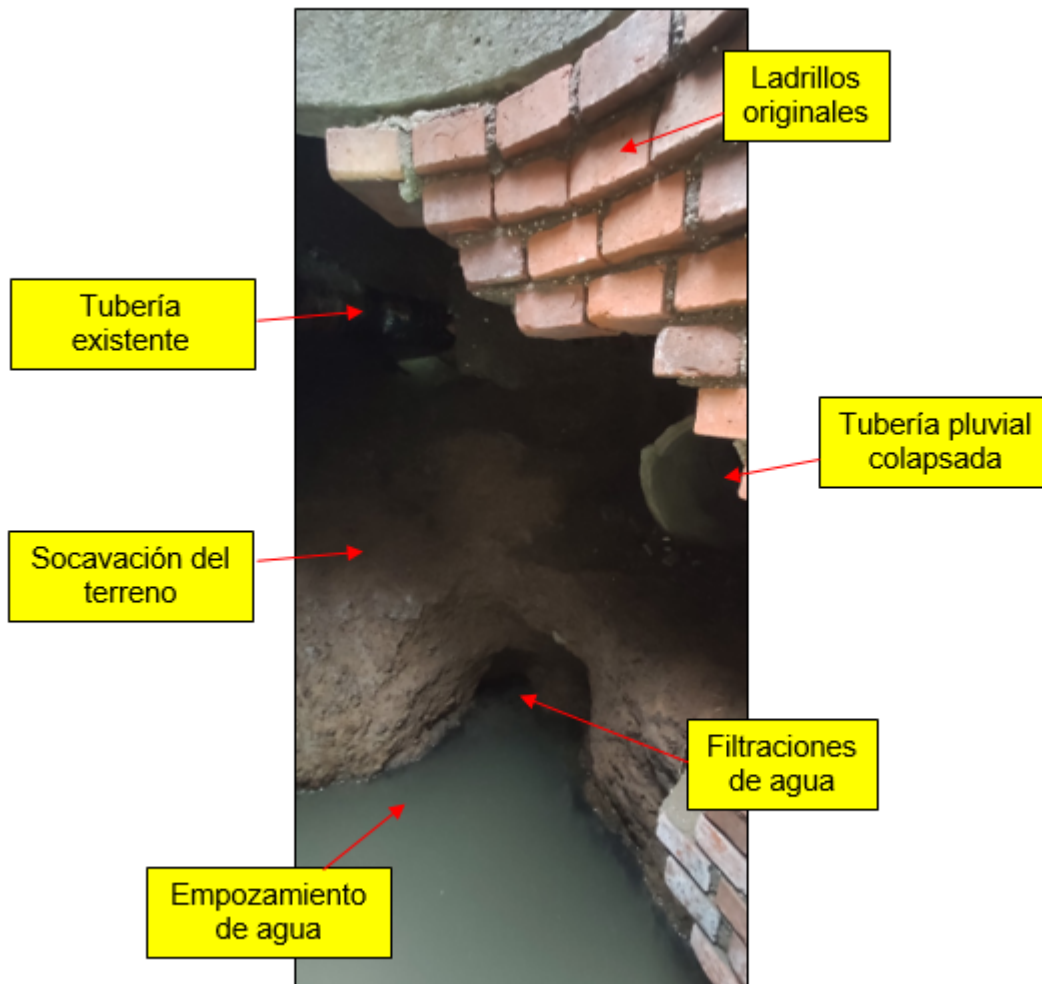
El pozo identificado como IAFAP047 inicialmente se encontraba cubierto por mezcla asfáltica, razón por la cual se le solicitó al personal municipal descubrir su tapa para poder realizar el trabajo de inventario tanto del pozo como de las tuberías que confluyen en él. Posteriormente, los técnicos del LanammeUCR procedieron con la apertura del pozo, sin embargo, al ingresar se observó que su estructura se ha ido socavando, dejando expuesto gran parte del terreno circundante.

De acuerdo con la Figura 2, es posible observar que la construcción original del pozo fue a partir de ladrillos, los cuales en su mayoría se han desprendido y a la fecha únicamente queda en pie un lado de la estructura, facilitando así la socavación del terreno, filtraciones de agua en otras direcciones y, el empozamiento de agua. Actualmente, en gran parte de la zona no hay terreno firme por debajo de la capa de rodamiento, pues producto de la pérdida de confinamiento y la erosión por la acción del agua se ha perdido tanto el material inferior de estructura de pavimento, como de la misma subrasante, pues tampoco hay piso o fondo del pozo (existe diferentes profundidades por debajo del agua empozada).

**Figura 2.** Condición general del pozo de inspección IAFAP047.

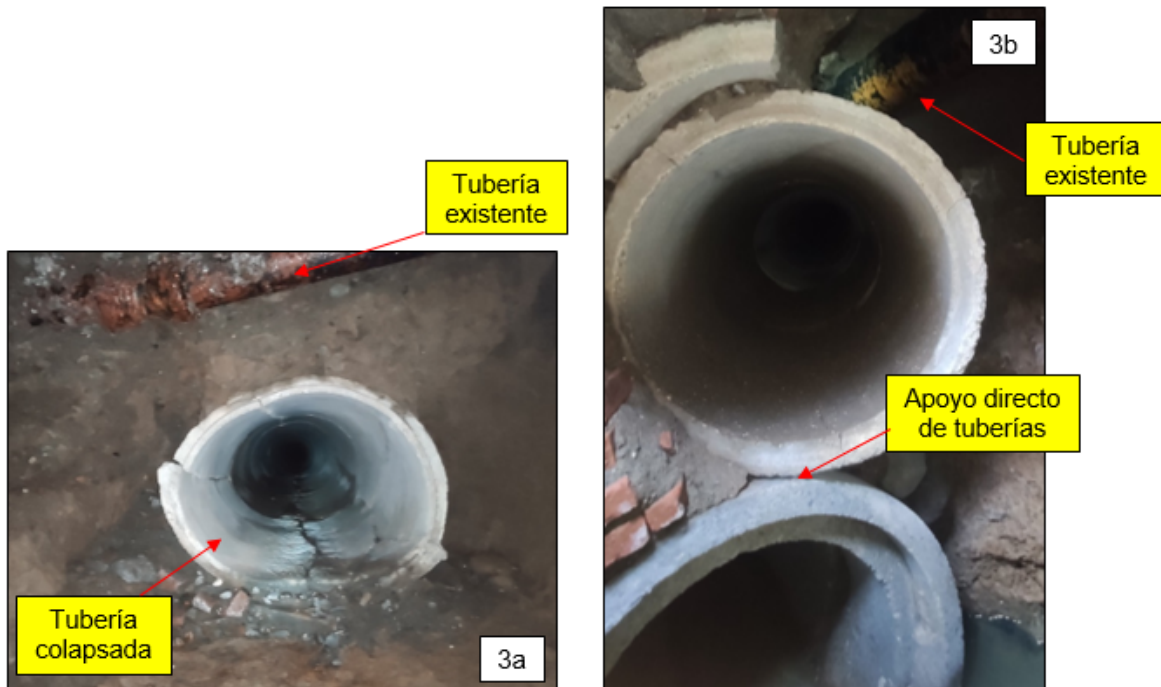
Adicionalmente, según se observa en la Figura 3, se identificó una tubería (probablemente de agua potable) que atraviesa el terreno socavado que en caso de colapso podría verse afectada también. Por otra parte, una de las tuberías que confluye en el pozo P047 se presenta colapsada (imagen 3a), y otras dos se encuentran completamente apoyadas una sobre la otra, producto tal vez de la pérdida de la cama de soporte por procesos erosivos constantes por la acción del agua.

**Figura 3.** Colapso de tuberías que confluyen en el pozo P047.
