IG-08-15

REVISIÓN DE PILOTES PRE-EXCAVADOS E
INFORME DE VISITA DE CAMPO

PROYECTO: INTERCAMBIO DE PASO ANCHO

Setiembre 2015

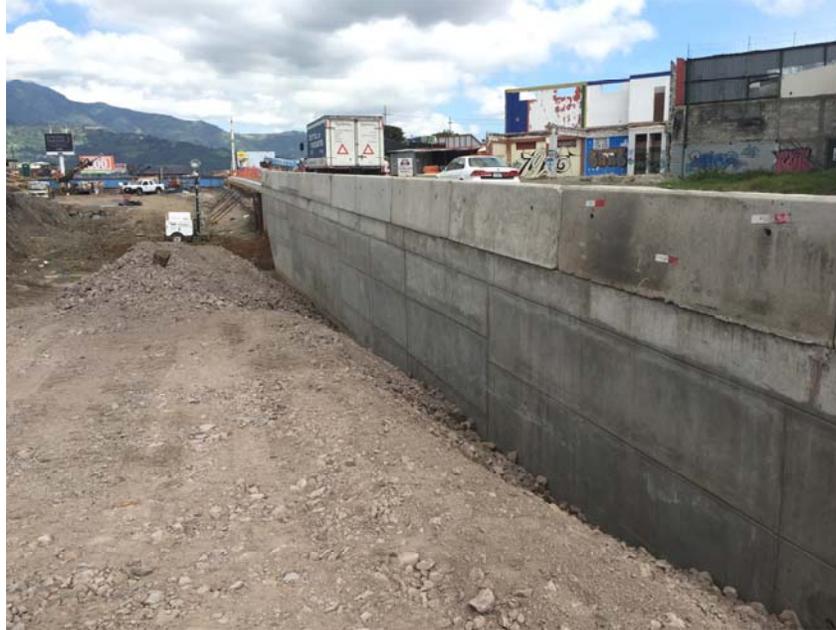
Lo primero que se observa, es un material que han colocado en una rampa y que se desconoce su finalidad en el proyecto. Si este material se va a utilizar como material de relleno, es observable que el tamaño máximo del mismo a simple vista es mayor que el estipulado en las especificaciones (ver Fotografía 1), por lo que había que verificar la conveniencia de su uso mediante ensayos de laboratorio.

Fotografía 1. Material colocado en rampa del proyecto

Posteriormente se conversó con el ingeniero encargado de la obra de la empresa MECO e indicó que todavía no se había establecido su uso en el proyecto, pero que no sería utilizado como material de relleno, por lo tanto aún no se habían realizado los ensayos de calidad correspondiente.

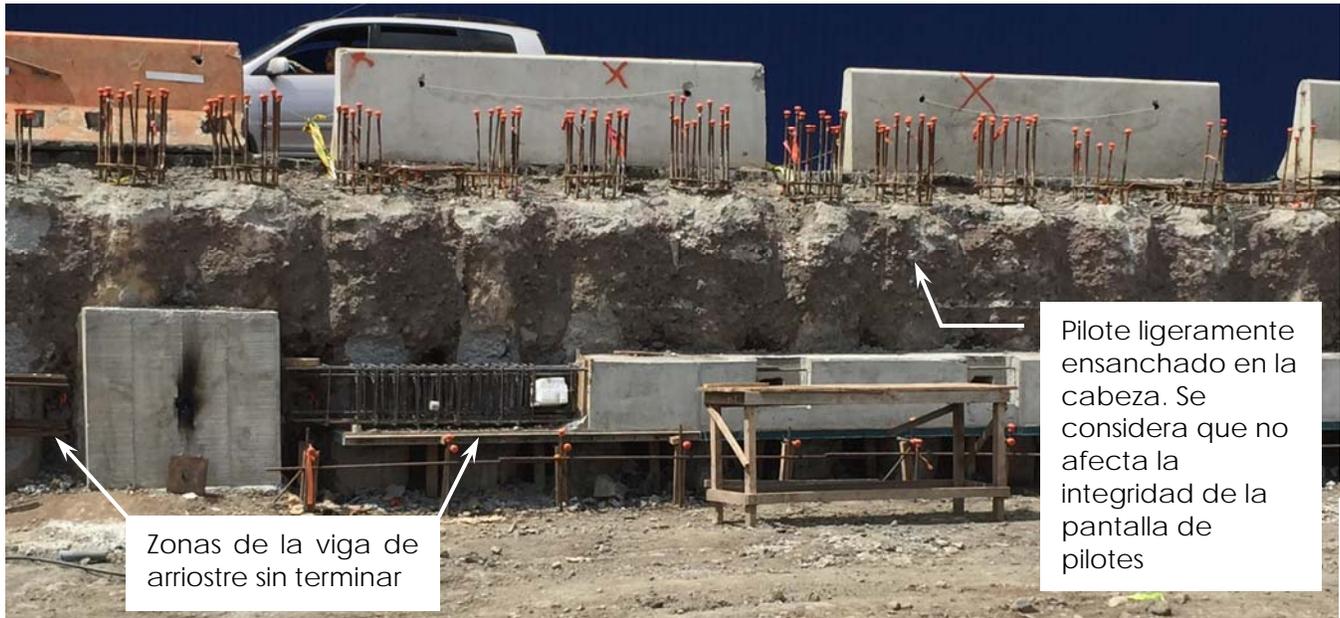
Posteriormente se observó la pantalla de pilotes en todos los muros que estaban construidos hasta el momento. La pantalla de pilotes a simple viste se observa bastante bien. No existen anomalías visibles en los propios pilotes o en las pantallas en sí que puedan afectar su integridad. Algunos de los pilotes se

han ensanchado por el propio proceso constructivo, pero no ha sido por mucho por lo que se considera que esto no va en detrimento de la integridad del proyecto (ver Fotografía 2).

Fotografía 2. Pantalla de pilotes

Se considera que puede afectar eventualmente el diseño si su diámetro aumenta significativamente y esto puede generar cambios en las contribuciones de cargas que aporta el elemento al medio (ver memoria de cálculo de la empresa Geofortis del Anexo 2 del documento de revisión del diseño de pantalla de pilotes de Ginprosa). Pero los cambios que se han presentado en las pantallas en general del proyecto, no se consideran que afecten apreciablemente la integridad de la obra.

La viga de arriostre se observa bien, sin embargo en unas zonas no se encuentra terminada (ver Fotografía 2) aunque en la pantalla de pilotes aledaña si está terminada la viga (ver Fotografía 3).

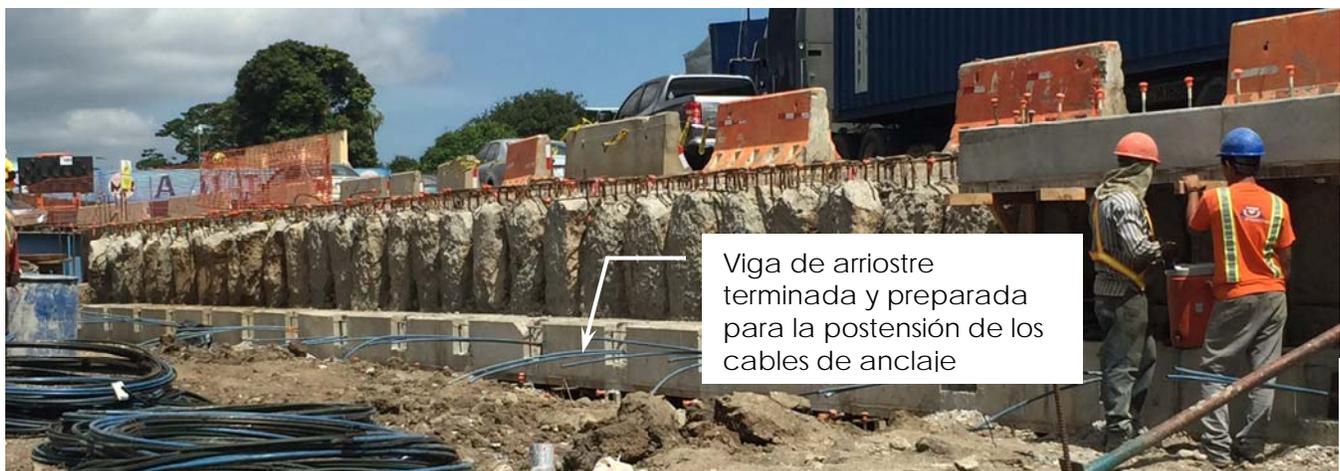
Fotografía 3. Pantalla de pilotes contigua a la de la Fotografía 2

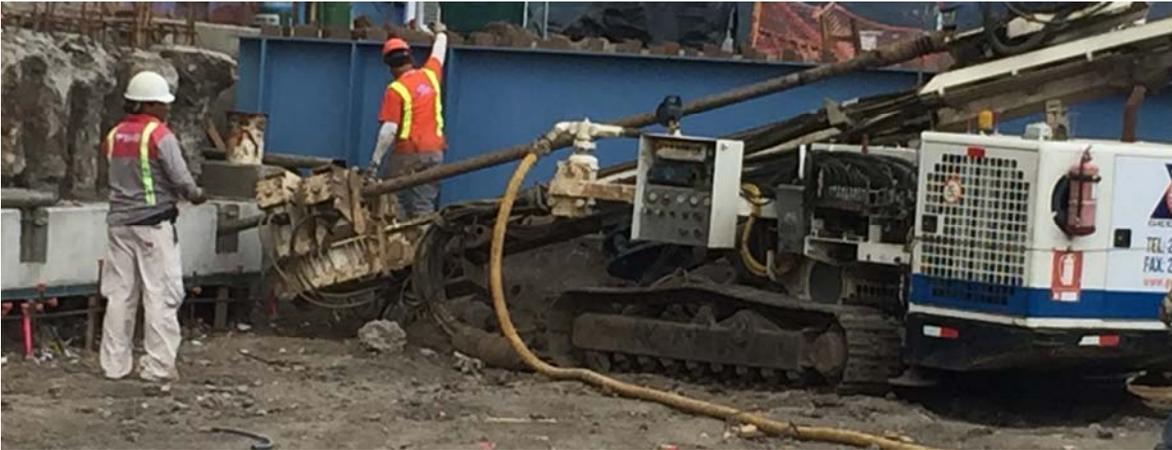
También, se pudo observar el proceso de perforación de un cable de anclaje de la pantalla de pilotes. Esta perforación se hizo sin problema alguno y se utilizó el equipo apropiado para ello.

Fotografía 4. Perforación de anclaje a la viga de arriostre

Los planos de estas perforaciones eran los únicos que se encontraban en el sitio el día de la visita de campo. Cabe mencionar que es importante que en el sitio se encuentren todos los planos del proyecto para que no se generen confusiones de ningún tipo al realizar algún tipo de obra definida en el proyecto.

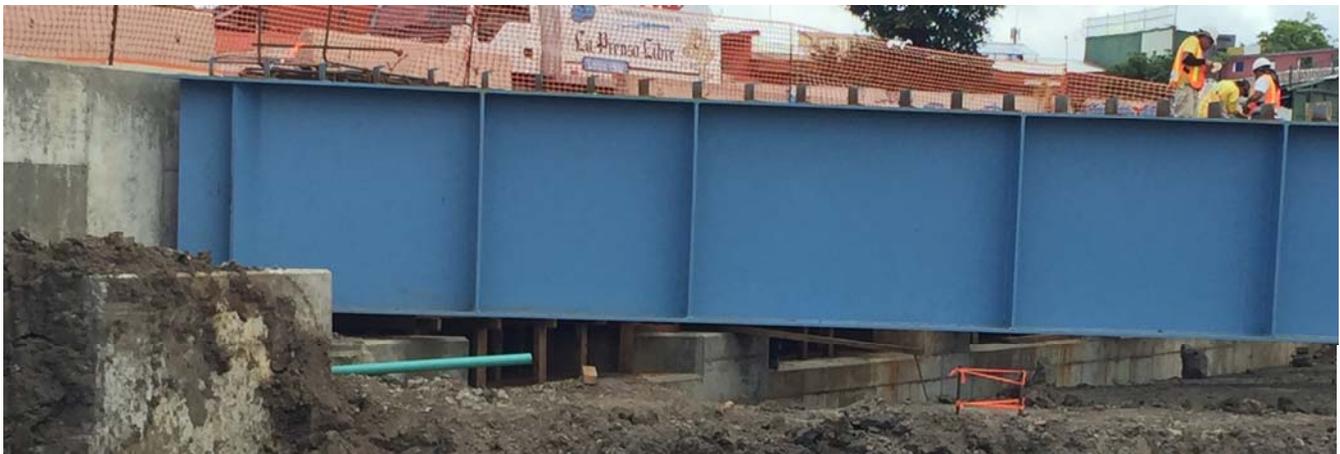
Además, se puede apreciar como se está trabajando en la instalación de los puentes metálicos. Se comentó de realizar ensayos a la soldadura, los cuales pueden realizarse mediante varios métodos como lo son la utilización de líquidos penetrantes para observar algún tipo de grieta, los de películas magnéticas para ello se debe aplicar un campo magnético al cordón de la soldadura, el método de ultrasonido que en la actualidad se está realizando con mayor frecuencia por la seguridad ocupacional que conlleva, y el método de rayos X o gama, que se conocen como los mejores para detectar problemas en la soldadura, sin embargo son los más riesgosos por la exposición a estos tipos de rayos.

Fotografía 5. Colocación de los puentes metálicos

Se recomienda realizar alguna prueba al acero de los puentes metálicos mediante probetas para verificar la calidad del acero colocado. Sin embargo, esto puede quedar a criterio del Ingeniero Estructural que haga la revisión del mismo para la unidad de Auditoría Técnica.

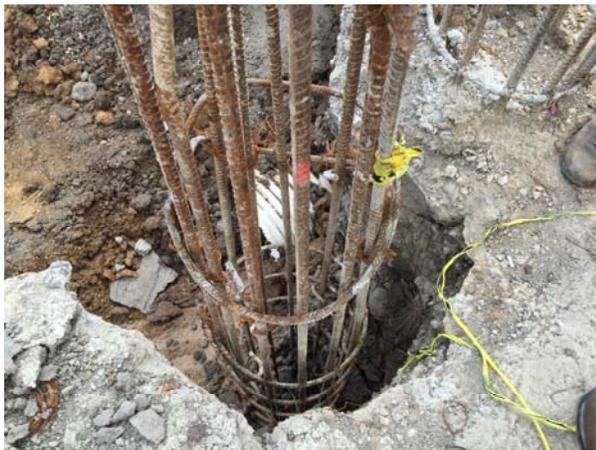
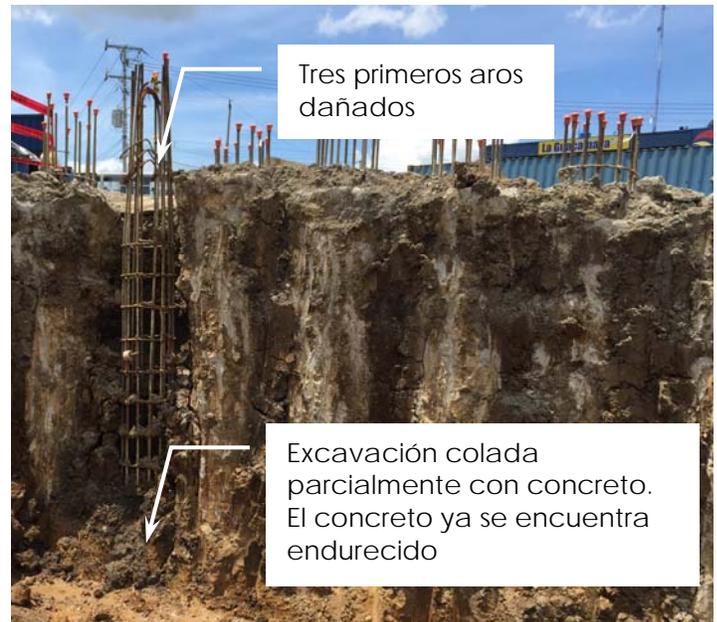
Fotografía 6. Pilote 01 del muro norte este 04

También se observó el pilote #1 del muro norte este 04, que es el que la empresa MECO quedó de presentar una solución desde abril de 2015 y hasta la fecha se encuentra en el mismo estado.

A. Vista desde la parte superior de la pantalla

B. Vista frontal de la pantalla

Como se puede observar, el daño en la armadura es evidente sobre todo en los primeros tres aros, además la armadura se encuentra adherida al concreto que se coló en abril.
