Informe: LM-IG-04-18

### Revisión del análisis de licuación en seis puentes de la Ruta Nacional N°32

INFORME FINAL

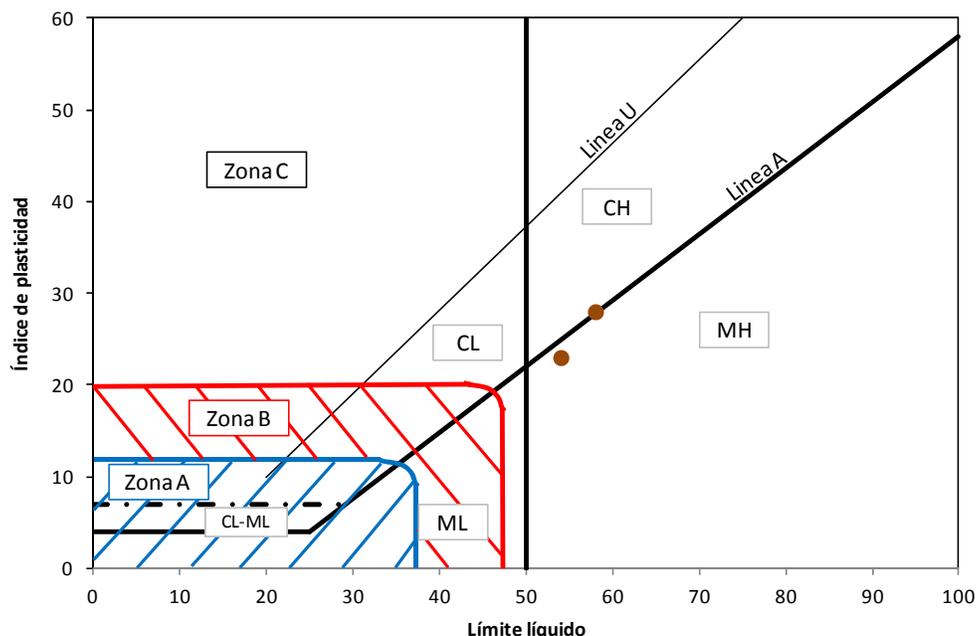
Figura 2. Análisis en carta de plasticidad modificada de limos arcillo-arenosos del sitio del río Pacuarito

Como es posible apreciar, estos limos no presentarían licuación al estar ubicados en la zona C de la carta de plasticidad modificada, aunque tuviesen las características de contenido de finos y humedad que indica el método de Idriss et al.

Por lo tanto, después de este análisis simplificado para el material plástico encontrado en ambas perforaciones (correspondientes a cada margen) del río Pacuarito, se puede indicar que con la información suministrada por los estudios de suelos, el sitio no parece ser susceptible a licuación.

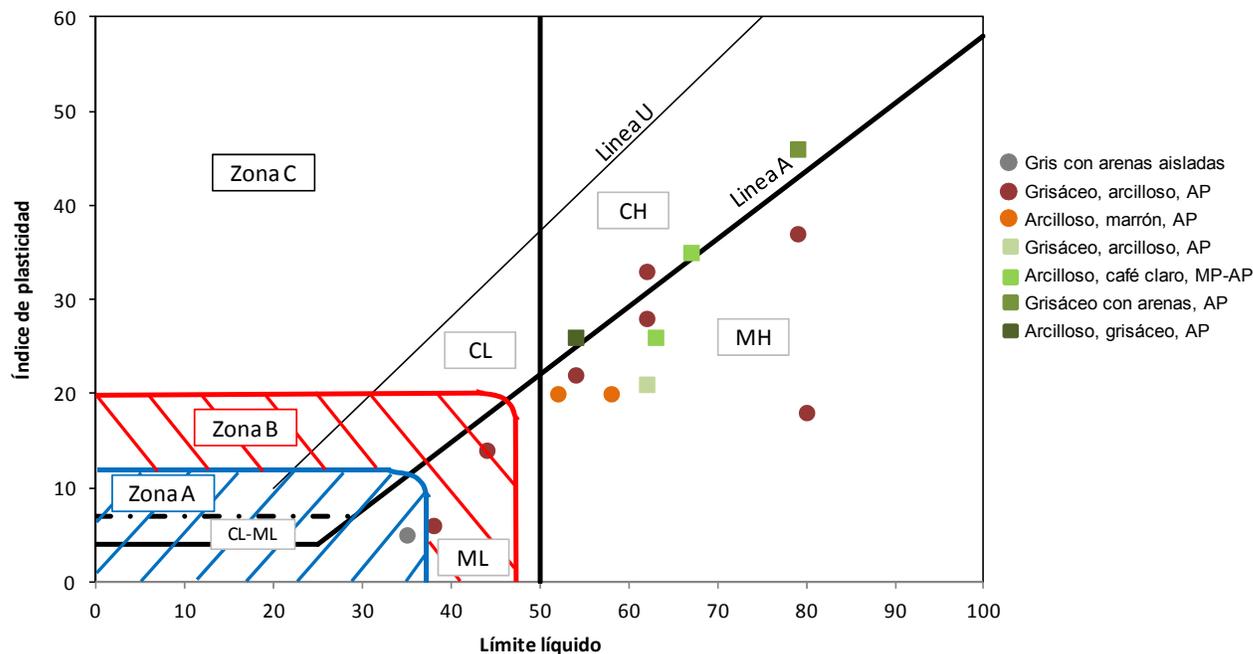
Figura 3. Análisis en carta de plasticidad modificada de materiales del sitio de la quebrada Calderón

Como se puede observar, el material descrito como “gris con arenas aisladas”, se encuentra en la zona A “Potencialmente licuable” y 2 de los 7 puntos del material descrito como “grisáceo arcilloso de alta plasticidad”, se encuentran en la zona B “Podrían ser licuables”. Ahora bien, para poder determinar si efectivamente estos dos materiales son potencialmente licuables, se debe analizar si su contenido de finos (CF) y su humedad natural ( $w$ ) cumplen con las características indicadas para la aplicabilidad del método.

El material gris con arenas aisladas, tiene una humedad natural promedio de 60.5%. Para determinar la aplicabilidad del método, la humedad natural debe ser mayor al 80% del límite líquido, es decir mayor que 28%. En este caso, se observa que la condición se cumple, por lo que el suelo podría ser “potencialmente licuable”, solo habría que verificar las condiciones de contenidos de finos.

En cuanto al material grisáceo arcilloso de alta plasticidad, específicamente estos dos puntos cuentan con una humedad natural promedio de 52.0%. Para determinar la aplicabilidad del método, la humedad natural debe ser mayor o igual al 85% del límite líquido, es decir mayor que 45%. En este caso también se cumple la premisa, por lo que el suelo podría ser “licuable”, solo habría que verificar las condiciones de contenidos de finos. Cabe destacar que esta condición del material se encuentra en la perforación QZK 135, en la profundidad de 21 a 30 m.

Dados estos resultados, se recomienda ampliar la profundidad del estudio de licuación para este sitio, tomando en cuenta metodologías de análisis que incluyan los materiales plásticos, analizando tanto el contenido de finos como el porcentaje de humedad natural.

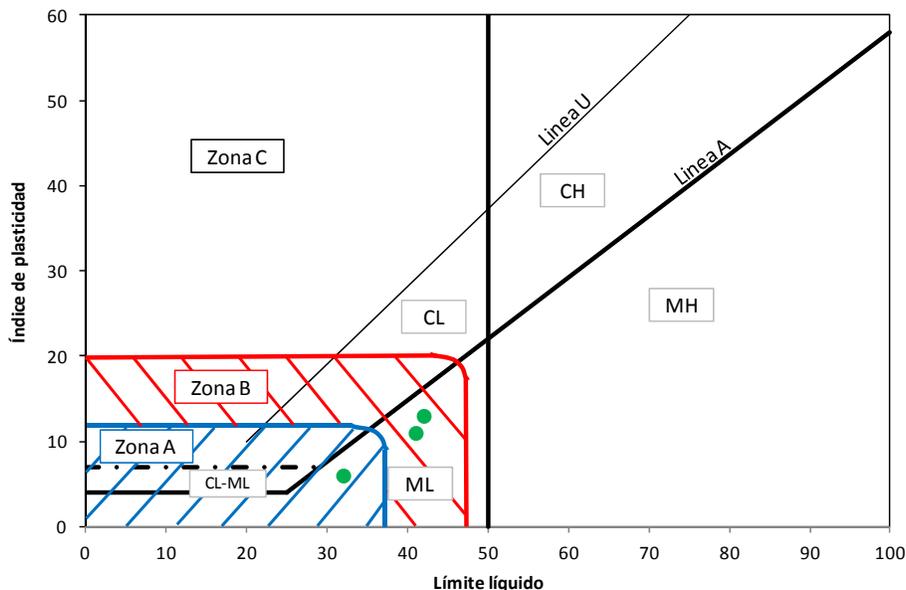
Figura 4. Análisis en carta de plasticidad modificada del material plástico del sitio del río San Miguel

Como se puede observar, el material se encuentra tanto en la zona A “Potencialmente licuable” como en la zona B “Podrían ser licuables”. Ahora bien, para poder determinar si efectivamente este es potencialmente licuable, se debe analizar si su contenido de finos (CF) y su humedad natural ( $w$ ) cumplen con las características indicadas para la aplicabilidad del método.

Para determinar si el punto del material cumple con las premisas de la zona A, se debe comparar la humedad promedio de 40.5% con el 80% del límite líquido que es 31% y verificar si es mayor. Como se observa, se cumple que la humedad natural es mayor que el límite dado. Se hace de igual forma para la zona B, donde la humedad promedio se compara con el 85% del límite líquido. Igualmente, se cumple la premisa que la humedad natural es mayor que el valor de 33% que corresponde a este valor del límite.

Al observar el estudio que la empresa contratada por la Administración y verificar que en el análisis de licuación se incluyó el espesor de materiales plásticos, se concluye que el estudio de susceptibilidad de licuación se realizó correctamente.

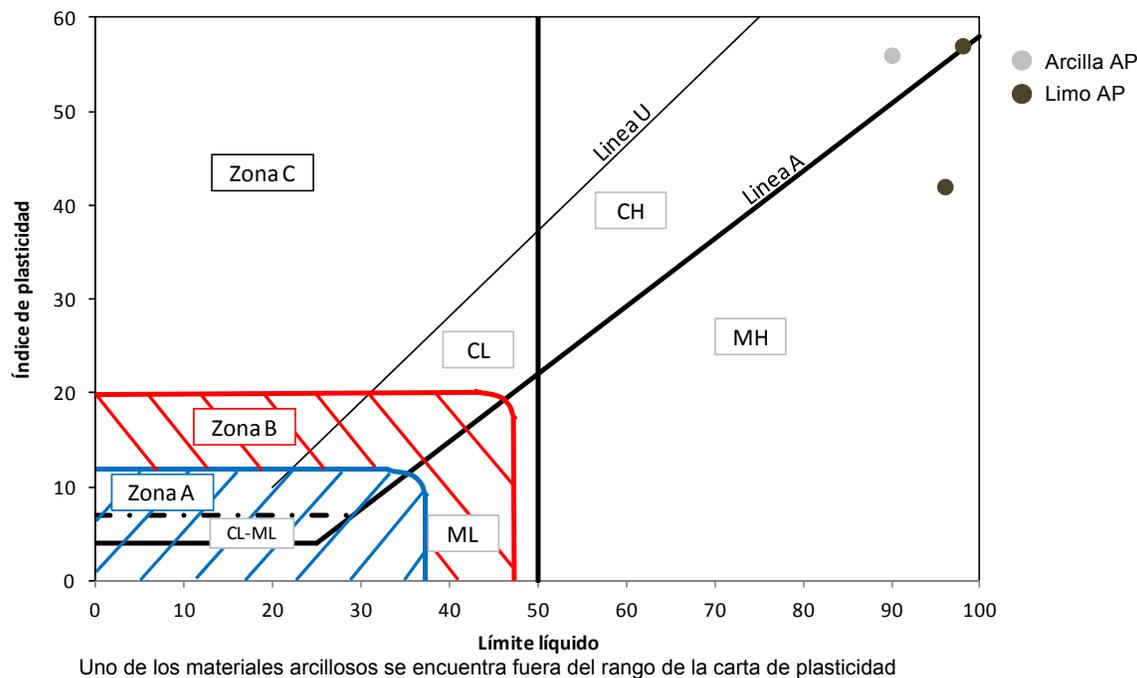
Figura 5. Análisis en carta de plasticidad modificada del material plástico del sitio del río Escondido

Como es posible apreciar, estos materiales no presentarían licuación al estar ubicados en la zona C de la carta de plasticidad modificada, aunque tuviesen las características de contenido de finos y humedad que indica el método de Idriss et al.

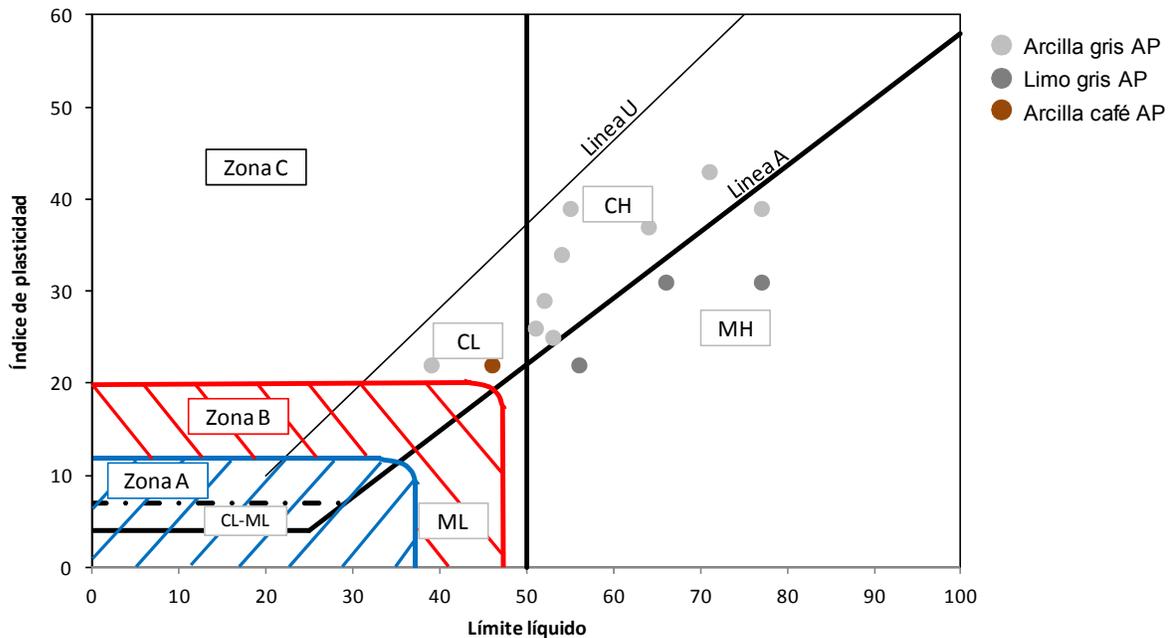
Figura 6. Análisis en carta de plasticidad modificada del material plástico del sitio del río Cuba

Como puede observarse, el sitio del río Cuba no es susceptible a que se presente el fenómeno de licuación. Sin embargo, en el informe LM-PIE-UP-PF06-2018\_R01 la Unidad de Puentes del Programa de Ingeniería Estructural, indica que este puente presenta daños que posiblemente son por licuación. Por lo observado de los análisis anteriores, los materiales plásticos no presentan problemas de susceptibilidad a la licuación.

Si efectivamente el fenómeno de la licuación es el que está causando los daños indicados por la Unidad de Puentes, podría deberse a los lentes de arena encontrados en las perforaciones. Esta condición no es posible verificarla aplicando el método de Idriss para determinar el potencial de licuación de estas arenas gruesas, porque no se cuenta con la información suficiente para la aplicación del método. Sería necesario ampliar el estudio de licuación, incluyendo el lente de arenas para determinar su potenciabilidad a la licuación.

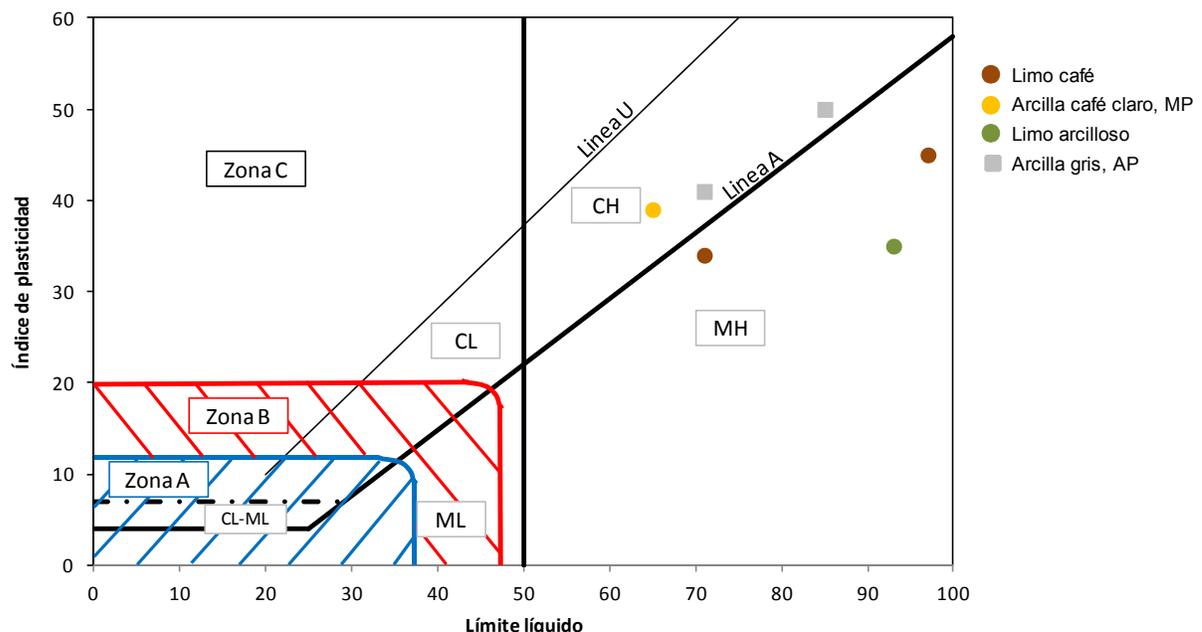
Figura 7. Análisis en carta de plasticidad modificada del material plástico del sitio del río Rojo

Como es posible apreciar, estos materiales plásticos no presentarían licuación al estar ubicados en la zona C de la carta de plasticidad modificada, aunque tuviesen las características de contenido de finos y humedad que indica el método de Idriss et al.

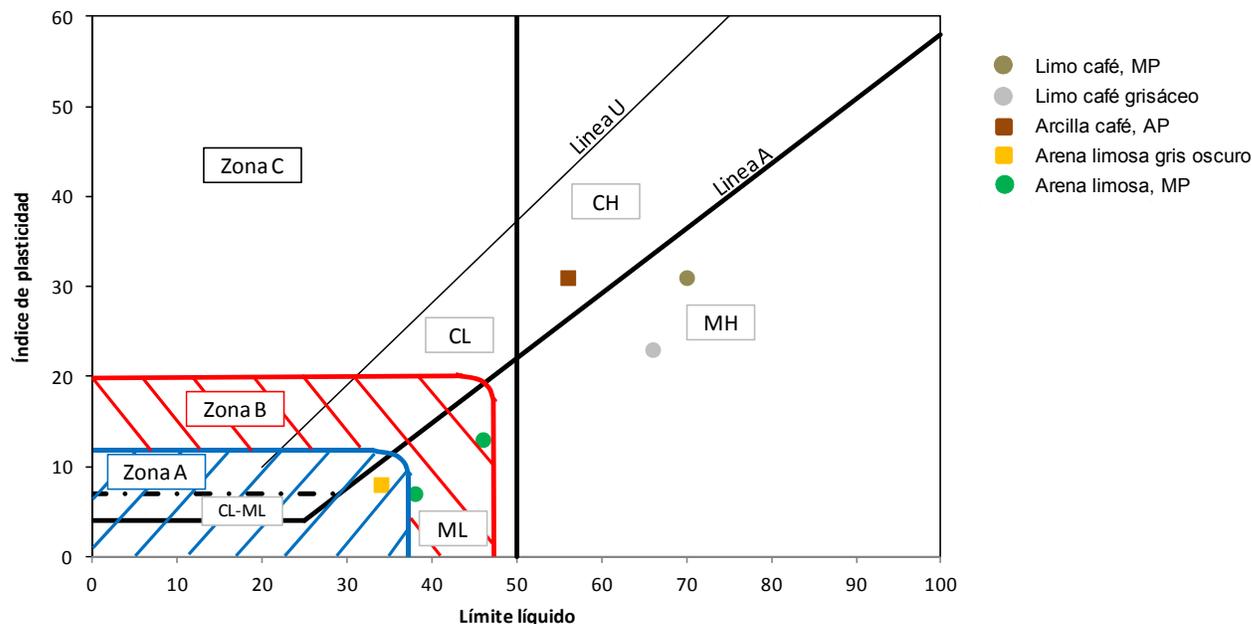
Figura 9. Análisis en carta de plasticidad modificada de la arcilla arenosa del sitio del río Blanco

Como se puede observar, el material descrito como “arcilla limosa gris oscuro”, se encuentra en la zona A “Potencialmente licuable”, y el material descrito como “arena limosa café claro de mediana plasticidad”, se encuentran en la zona B “Podrían ser licuables”. Ahora bien, para poder determinar si efectivamente estos dos materiales son potencialmente licuables, se debe analizar si su contenido de finos (CF) y su humedad natural ( $w$ ) cumplen con las características indicadas para la aplicabilidad del método.

La arena limosa gris oscuro, tiene una humedad natural promedio de 32%. Para determinar la aplicabilidad del método, la humedad natural debe ser mayor al 80% del límite líquido, es decir mayor que 27.2%. En este caso, se observa que la condición se cumple, por lo que el suelo podría ser “potencialmente licuable”, solo habría que verificar las condiciones de contenidos de finos. Sin embargo, este material se analizó por la empresa encargada de los estudios de suelos, con el método modificado de Idriss para suelos granulares, dando como resultado un suelo que presenta licuación.

9. Finalmente, para el sitio del río Blanco, se realizó el análisis de los materiales con propiedades plásticas, cuyos resultados indican que dos materiales podrían ser susceptibles a la licuación. Uno de ellos, la arena limosa gris oscuro (tramo de 3.5 a 12.5 m), es analizada por la empresa responsable del estudio de suelos, en su investigación de susceptibilidad a la licuación del sitio al aplicar el método de Idriss dando como resultado un suelo licuable. El otro material (arena limosa café claro de mediana plasticidad) no cumple con la premisa de la humedad natural, por lo que no se puede afirmar que es licuable. Con esto, se podría pensar que el estudio de suelos realizado por la empresa responsable es suficiente. Sin embargo, se considera pertinente solicitar la caracterización de la arcilla gris verdosa encontrada en la perforación QZK 174 para verificar su condición de susceptibilidad a la licuación; así como solicitar a la empresa que incluya en el análisis de licuación de la perforación QZK 176 el material que se encuentra en el tramo de 17.5 a 25 m de profundidad, pues es similar al material que se encuentra en el tramo de 12.5 a 17.5 que si es licuable.
