LABORATORIO NACIONAL
DE MATERIALES Y MODELOS ESTRUCTURALES

Informe: LM-IG-05-18

Criterio geotécnico sobre el tratamiento dado al deslizamiento ocurrido en la base del puente del río Virilla de la Ruta Nacional N°32 en los estudios para el nuevo puente

San José, Costa Rica
Noviembre, 2018

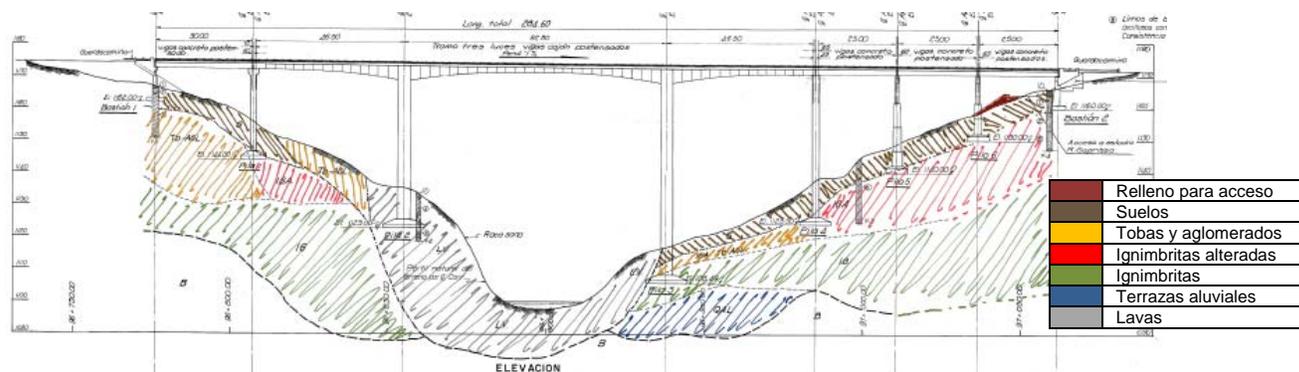
Al realizar la comparación entre el perfil inicialmente determinado (ver Figura 1) y el resultante del estudio de suelos actualizado al año 2015 (ver Figura 2), se puede observar como actualmente en ambas laderas el material de relleno ha aumentado su volumen, combinándose con el suelo propio del sitio.

Figura 1. Modelo geológico-geotécnico original del sitio

Cabe destacar que, como se puede observar, las pilas 3, 4, 5 y 6 del puente existente, se encuentran cimentadas sobre material más competente que el suelo superficial o el material de relleno antrópico.

Realizando la evaluación pertinente de la profundidad de las cimentaciones obtenidas de la Figura 1 con los materiales del modelo geológico-geotécnico del nuevo sitio (Figura 2), se puede observar que las cimentaciones de las pilas 4, 5 y 6 se encuentran cimentadas sobre la unidad UG-4, y la pila 3 se encuentra cimentada sobre la unidad llamada UG-6.

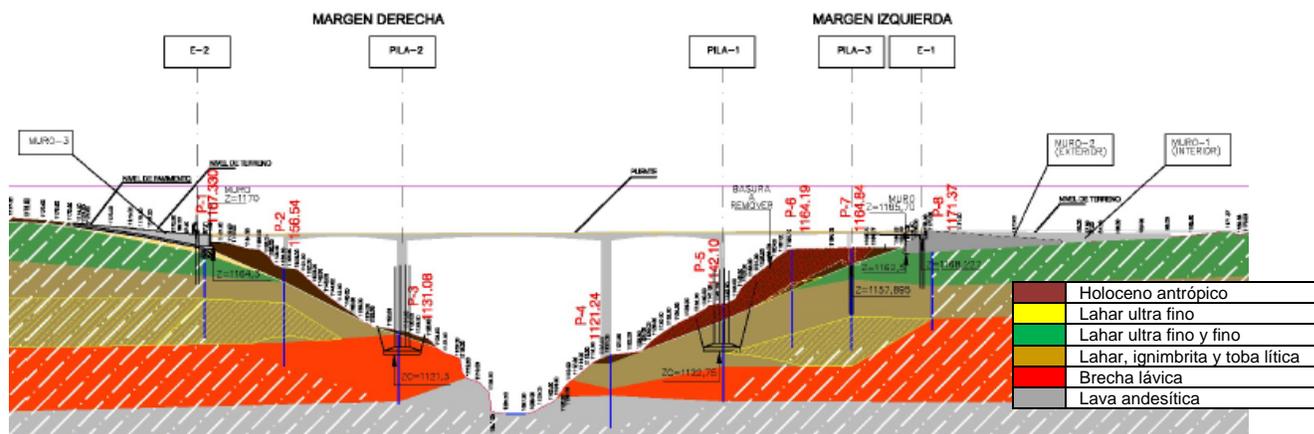
Figura 2. Modelo geológico-geotécnico del estudio de suelos noviembre 2015

Incluso, en margen izquierda se puede notar como existe una plataforma de mayor volumen, confeccionada con lo que se llamará material de relleno.

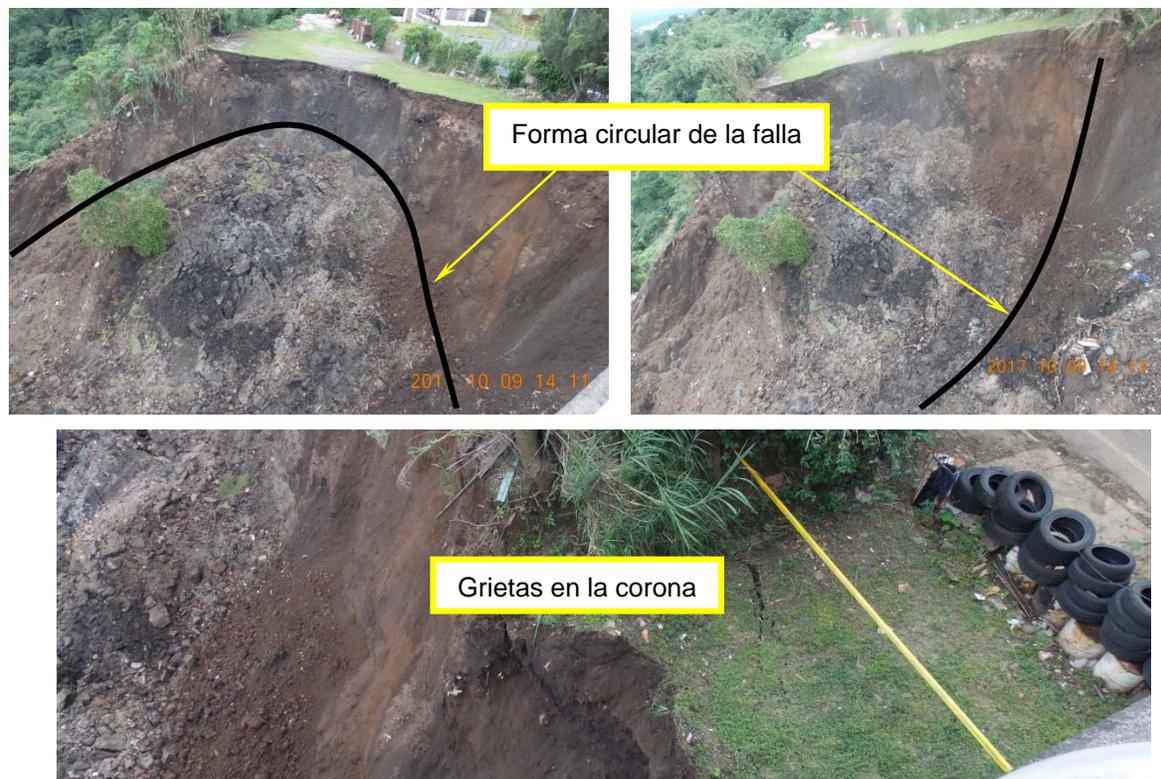
Como bien se indica en el estudio de suelos elaborado por la empresa Castro y de la Torre, el material de relleno está compuesto por la combinación de suelos, específicamente limos arcillosos-arenosos y arcillas limo-arenosas, con materiales de escombro y desechos depositados por el

hombre (se presume los vecinos del lugar), por lo que la consistencia del material se espera sea pobre.

Este tipo de material tan heterogéneo, generalmente presenta una forma circular típica de suelos, cuando se produce su falla. En el deslizamiento ocurrido en octubre del 2017 se logra observar claramente la forma circular de este tipo de materiales, dejando a plena vista grietas de tracción en la corona, señas de que se ha producido un fallamiento producto de la inestabilidad del material (ver Figura 3):

Figura 3. Fotografías del deslizamiento presentado en octubre de 2017

Lo más recomendable por hacer en el caso de inestabilidad del relleno, es eliminarlo según se está recomendando en la propuesta de la construcción del nuevo puente, e incluso se puede reconformar de una manera apropiada, realizando el diseño pertinente, si es que se requiriese para habilitar la calle que se encuentra en la zona superior del relleno. Sin embargo, eliminar el relleno puede ser complicado constructivamente por las condiciones actuales del terreno.

Entonces si no es posible eliminar y eventualmente reconformar el relleno, se recomienda en primer lugar, realizar obras para el manejo apropiado de las aguas de escorrentía superficial, para evitar la sobresaturación del material que conforma el relleno y así aminorar la probabilidad de un posible nuevo deslizamiento. Incluso se puede diseñar un sistema de drenaje que permita evacuar las aguas excesivos de la masa del material de relleno.

Adicionalmente, se pueden colocar unas barreras flexibles contra deslizamientos que podrían absorber parte de la masa deslizada, si es que sucede otro evento de deslizamiento del relleno en el futuro. El aspecto de estas barreras es el que se muestra en la siguiente figura:
