LABORATORIO NACIONAL
DE MATERIALES Y MODELOS ESTRUCTURALES

Informe: LM-IG-04-19

Revisión del estudio de suelos para el Proyecto Playa Naranjo – Paquera

INFORME DE LA GIRA REALIZADA AL PROYECTO PLAYA NARANJO – PAQUERA

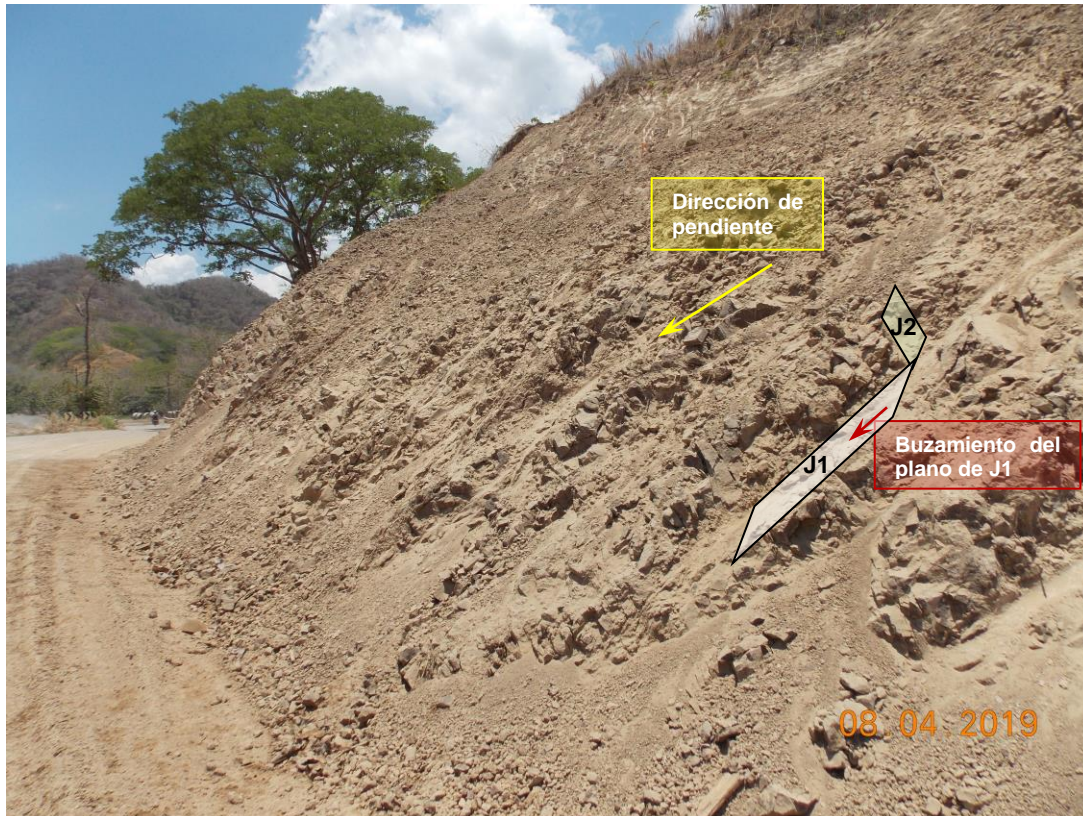
En este punto es recomendable realizar adicionalmente un análisis estereográfico para determinar si la familia de discontinuidades llamada en la fotografía “J1” al ser cortada por la familia de discontinuidades “J2”, pueda genera planos que sean susceptibles a deslizarse a lo largo de la pendiente del talud, que parece a simple vista tener el mismo buzamiento que la familia de discontinuidades J1, favoreciendo la inestabilidad de este. La dinámica entre las direcciones de las discontinuidades y la pendiente del talud se muestra en la Figura 1.

Figura 1. Talud derecho, estación 19+440

Para la estación 19+460 CACISA propuso inicialmente la colocación de un muro de gaviones, tomando prevenciones de la inestabilidad del talud. Sin embargo, se considera importante considerar si este tipo de muro es el pertinente para los mecanismos de falla que se podrían presentar una vez que se realice el nuevo análisis.

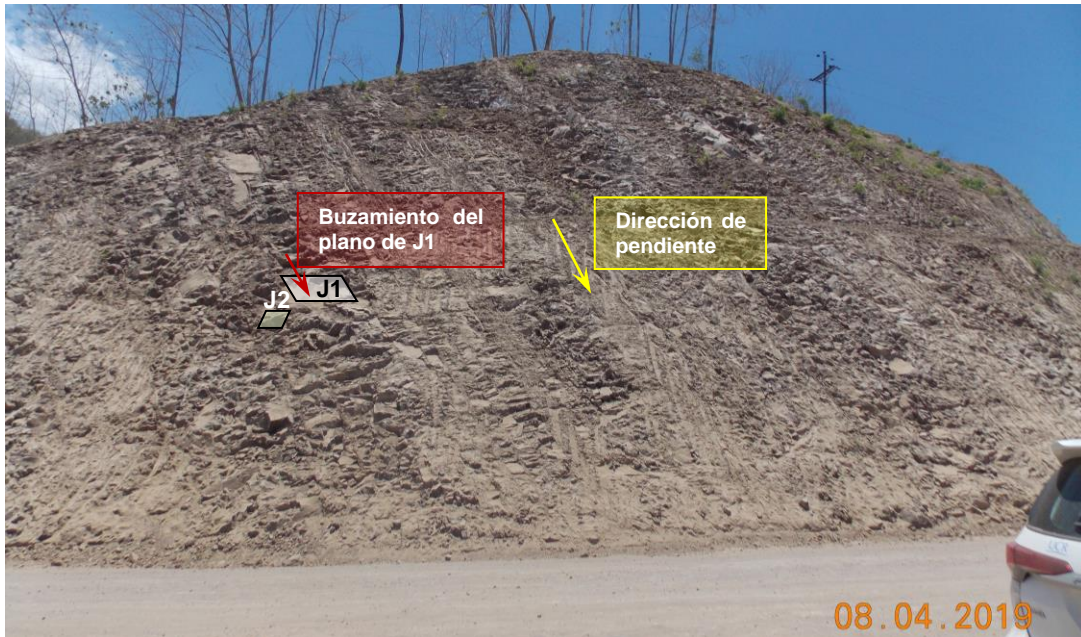
Al igual que el anterior, se considera pertinente realizar un análisis estereográfico para determinar si las direcciones de las familias de discontinuidades presentes en el talud podrían generar de algún modo el mecanismo dominante de falla propia de la mecánica de rocas y no tanto de deslizamientos tipos “cuchara” de la mecánica de rocas, que puede suceder cuando un macizo se encuentra altamente meteorizado.

En este caso, también parece existir una influencia en la estabilidad del talud, dadas por dos familias de discontinuidades, las llamadas J1 y J2. Esto se observa en la Figura 2. Con este análisis adicional, se podría establecer un sistema de sostenimiento más efectivo para el posible tipo de mecanismo de falla que se podría presentar eventualmente, si el análisis estereográfico así lo muestra.

Figura 2. Talud derecho, estación 17+360

Igualmente, para una estación cercana, la 17+350, CACISA propuso la colocación de otro muro de gaviones, tomando prevenciones de la inestabilidad del talud. Sin embargo, se considera importante considerar si este tipo de muro es el pertinente para los mecanismos de falla que se podrían presentar una vez que se realice el nuevo análisis.

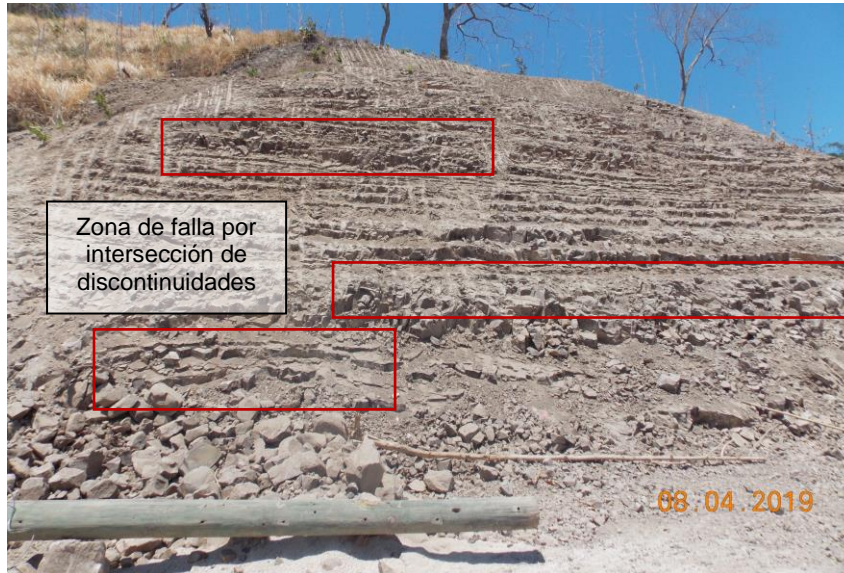
Este talud en particular presenta las características de los taludes anteriores, sumado a que presenta una gran altura sin la construcción de bermas a la altura propuesta de 8 m como máximo. Esto lo podría convertir en un talud con alto potencial de inestabilidad, sobre todo porque en la cara del talud ya se vislumbran indicios de fallas de bloques formados por la intersección de las familias de discontinuidades encontradas en el macizo rocoso a lo largo del proyecto. Esto puede constatarlo con lo observado en la Figura 3.

Figura 3. Talud derecho, estación 13+397

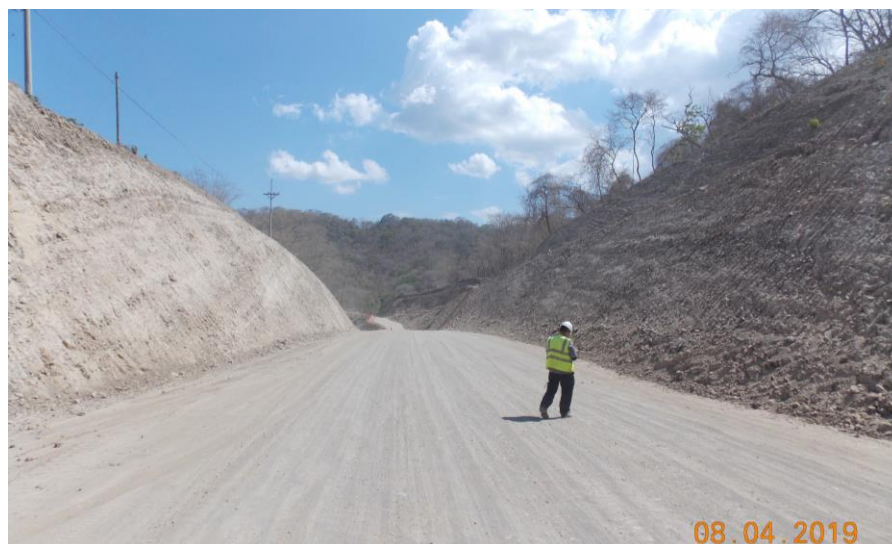
Como constante de este proyecto, los taludes de la estación 4+260 a ambas márgenes, presentan de igual forma el predominio de la mecánica de rocas en su mecanismo de falla, pues al igual que los taludes comentados anteriormente, las familias de discontinuidades son recurrentes y vuelven a generar conformaciones que eventualmente podrían generar inestabilidad de bloques.

Figura 4. Taludes de la carretera, estación 4+260

Es por ello, que se considera recomendable realiza el análisis de proyecciones estereográficas para estar seguros de que lo obtenido en el análisis de estabilidad inicial es lo que se presenta realmente en campo, o se necesita implementar algunas medidas correctivas y preventivas para generar taludes estables. En la Figura 4 se muestran ambos taludes donde se puede notar que su altura es importante.

En este caso, CACISA propone otro muro de gaviones en su análisis inicial. Igualmente se considera que esta recomendación obedece a la altura considerable de los taludes y a la posible inestabilidad de estos.

Sin embargo, se considera que realizando un análisis contemplando zonificaciones de macizos rocosos menos alterados que pueden generar una falla propia de la mecánica de suelos, la recomendación para retener las posibles fallas sea de otro tipo y no necesariamente un muro de gaviones.

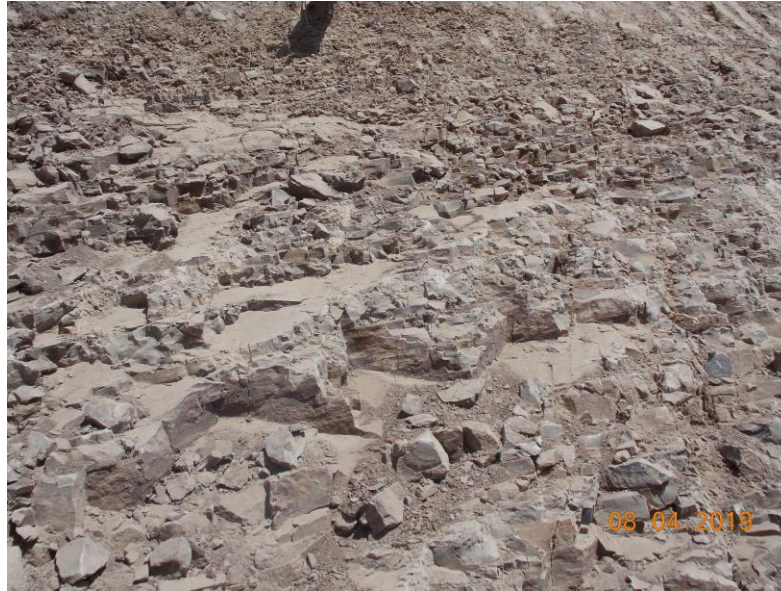
En la Figura 5 se muestra un acercamiento de la conformación de los materiales en ambos taludes, mostrando que la mecánica de rocas es la que domina el comportamiento de estos. Si existiesen zonas que se encuentran más alteradas que otras en estos taludes, es recomendable plantear un modelo geotécnico específico para estos taludes y hacer los análisis por zonas, donde se puede analizar la zona de alta meteorización utilizando la mecánica de suelos y el resto del talud con las proyecciones estereográficas.

Figura 5. Materiales que conforman ambos taludes

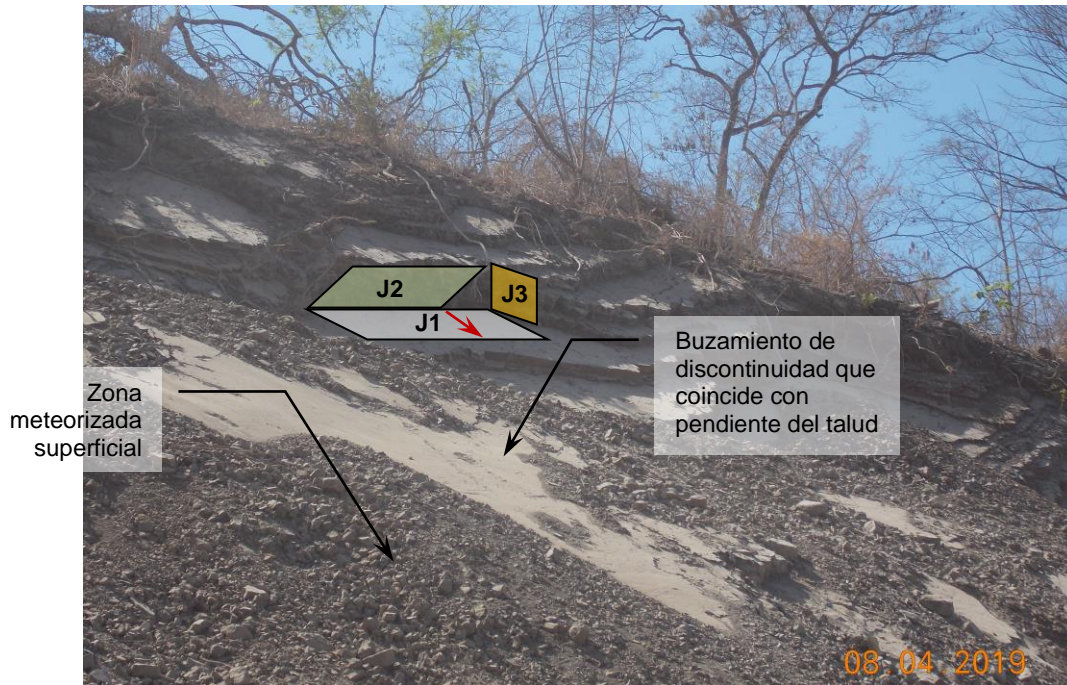
Este talud es el que presenta una mayor evidencia para considerar realizar un análisis de estabilidad con mecanismos de la mecánica de rocas. Este talud muestra una superficie meteorizada, pero a pocos centímetros de profundidad se encuentran planos de bloques de roca buzando en la misma dirección del talud, propiciando la inestabilidad de este. Esto se observa en la Figura 6.

Figura 6. Talud derecho, estación 3+286

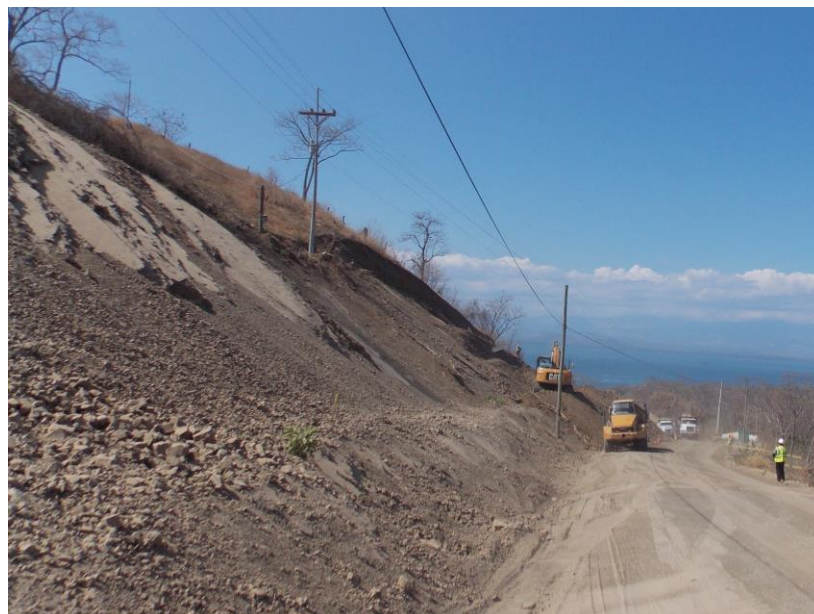
En la Figura 7 se observa claramente que se trata de un talud de una altura importante y que la capa meteorizada o de suelo es somera y como está rigiendo el comportamiento del talud tanto el plano del buzamiento de la discontinuidad J1. Si eventualmente estos planos se cortan por las familias de discontinuidades J2 y J3, se podrían generar bloques que podrían llegar a ser inestables. Este último fenómeno puede observarse en la Figura 6.

Figura 7. Vista ampliada del talud derecho, estación 3+286

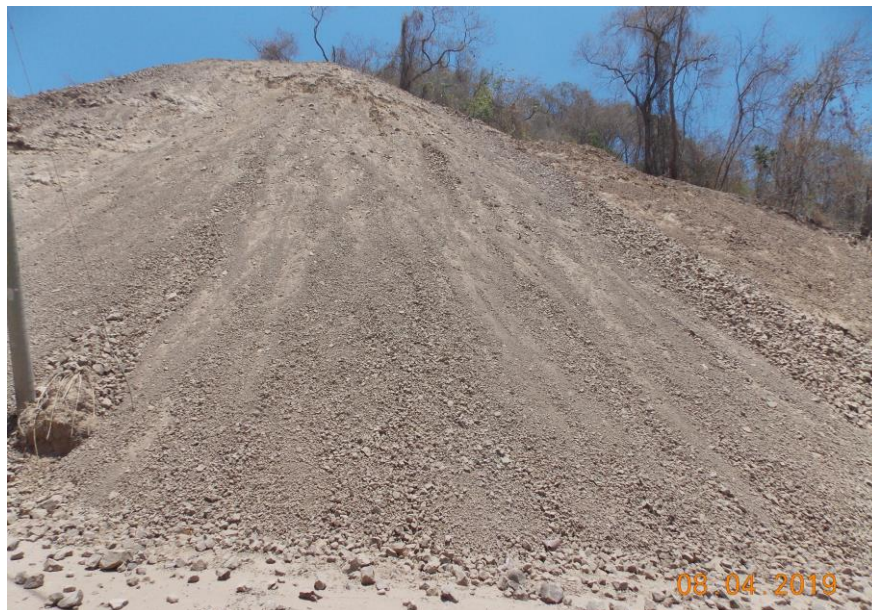
El talud parece estar en una condición altamente meteorizada que hace suponer que su mecanismo de falla puede estar regido por la mecánica de suelos y no tanto la mecánica de rocas de macizos rocosos, por lo que se considera adecuado el análisis de estabilidad inicialmente propuesto en el informe de estudio de suelo. Esto puede observarse en la Figura 8.

Figura 8. Talud izquierdo, estación 19+097

Para el talud en estudio, se puede observar en la Figura 8 no existen bermas construidas a las alturas propuestas, ni manejos de agua a simple vista, situación preocupante. Se considera importante, acatar las recomendaciones dadas por el diseñador lo antes posible para que no existan problemas de inestabilidad y lavado de material por lluvias repentinas en la zona.

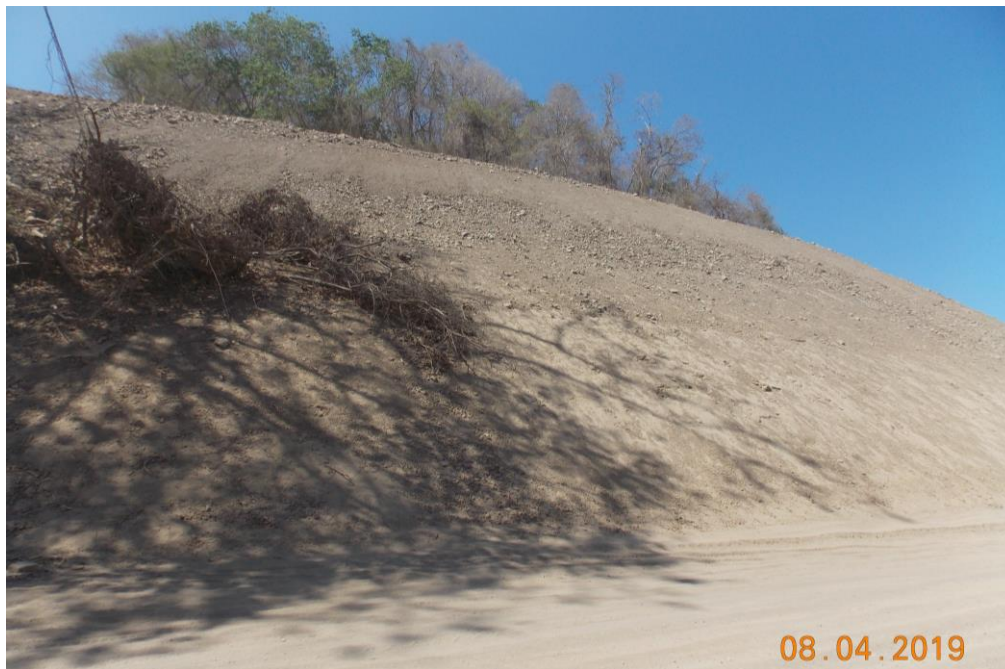
Otro talud que se considera adecuadamente analizado en el estudio de suelos inicial es el talud en la estación 4+585. Sin embargo, al igual que el talud anterior, se observa claramente de la que no se están cumpliendo las recomendaciones del diseñador en cuanto a la construcción de bermas y al manejo de aguas.

Figura 9. Talud izquierdo, estación 4+585

Se sugiere acatar las recomendaciones del diseñador para evitar problemas a la postre.

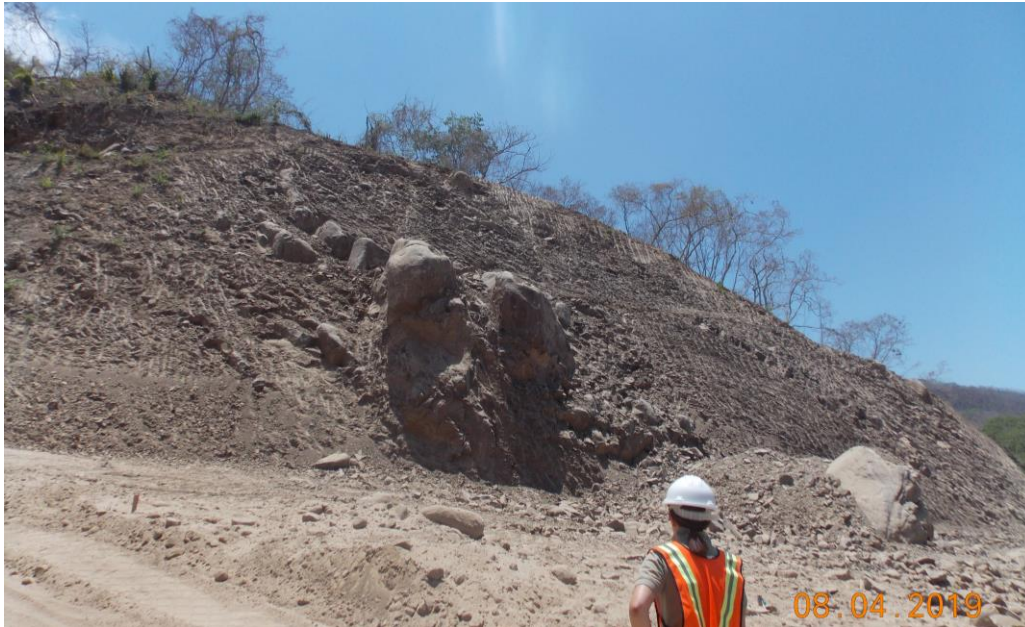
Figura 10. Talud con condiciones especiales

En este talud se puede observar como existe una zona con un comportamiento altamente de macizo rocoso, con una presencia importante de material con sobre tamaño, el cual se considera importante eliminar, ya que la forma en como se encuentra suspenda la roca encontrada, se podría constituir en un potencial peligro para los transeúntes de la carretera.

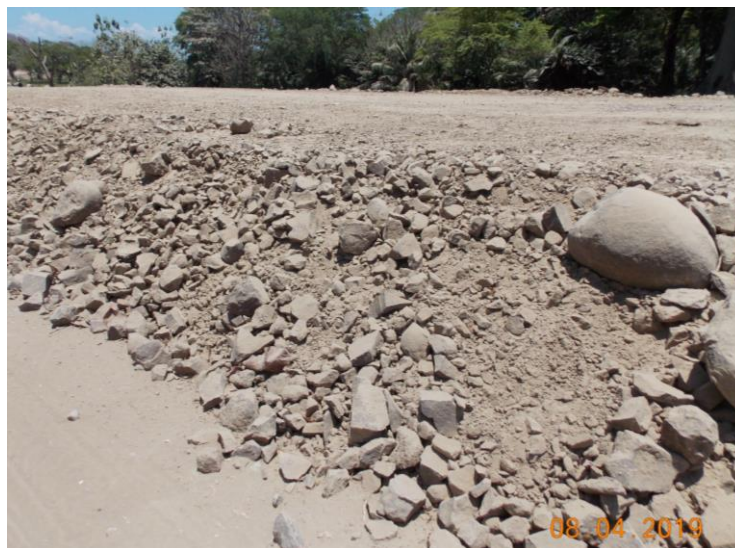
Al observar algunos rellenos de la rasante del proyecto, se puede constatar como existe material con sobretamaño colocado en los mismos. Esto se puede observar en las siguientes figuras.

Figura 11. Relleno colocado con material considerado de sobretamaño

A pesar de que se desconoce lo que indica el cartel, se considera que este material de relleno para la subrasante debería cumplir al menos con lo establecido en la subsección 704.10 “Relleno granular selecto” que indica que el tamaño máximo a utilizar es de 100 mm. Por lo tanto, se considera recomendable, eliminar en la medida de lo posible el material de tamaño mayor al indicado.

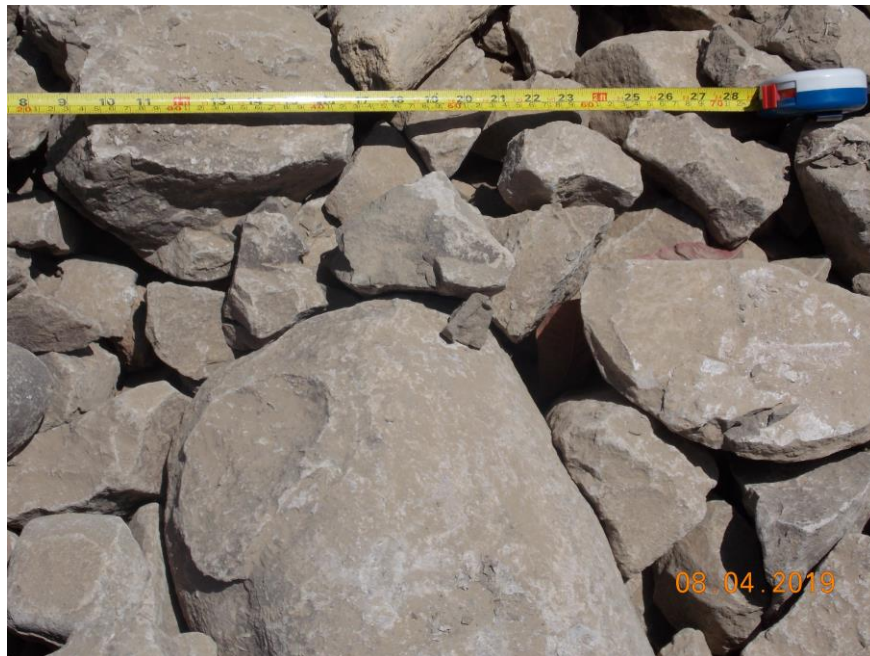
Figura 12. Relleno colocado con bloques de aproximadamente 200 mm

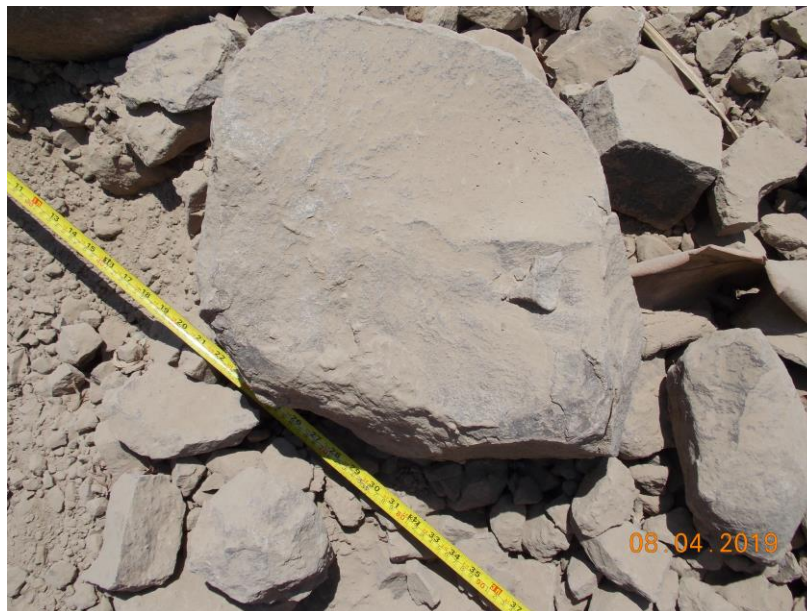
Figura 13. Relleno colocado con bloques mayores a 300 mm

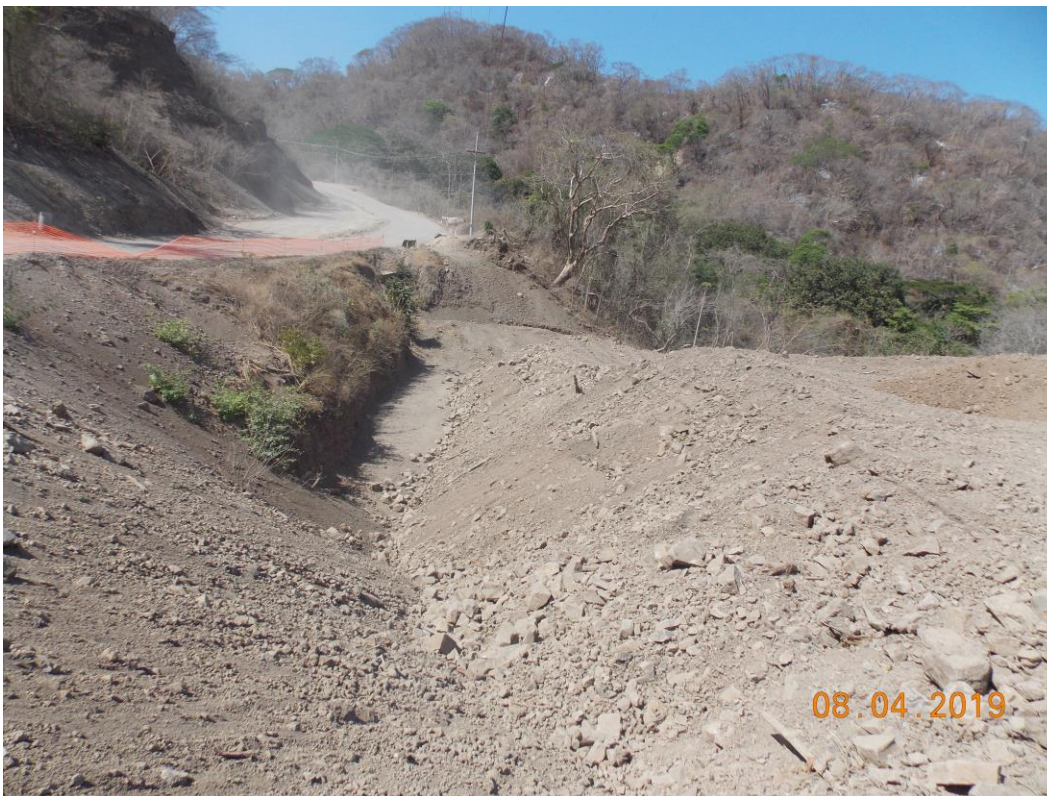
En cuanto a las escombreras encontradas en el proyecto, al parece por lo que se observa es que algunas de ellas inicialmente se trabajaron adecuadamente con capas compactadas y colocadas ordenadamente. Sin embargo, las ultimas capas se observan sin compactación, con alta cantidad de material de sobre tamaño y colocado de manera descuidada. Esto se puede observar en la Figura 14.

Figura 14. Estado de algunas escombreras del proyecto

Se considera que es recomendable realizar las colocaciones de los materiales según lo especificado en el cartel en cuanto al manejo de las escombreras, pues realizarlo desordenadamente podría generar problemas ambientales a futuro.
