LABORATORIO NACIONAL  
DE MATERIALES Y MODELOS ESTRUCTURALES

Informe: LM-IG-01-2020

### Revisión del documento “Proyectos de estabilización en diferentes zonas del proyecto R160”

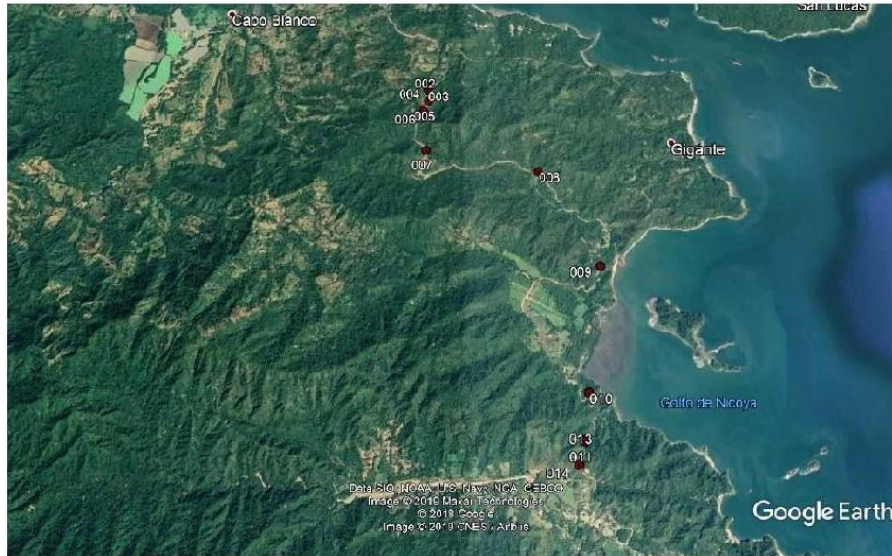
Figura 1. Ejemplo 1 de error en numeración de la ilustración

Por último, el documento cuenta con errores de numeración y referencia de las ilustraciones. En el texto se les llama “Figura XX” y sin embargo en el título de la misma aparece como “Ilustración XX” y la numeración no corresponde, esto dificulta la comprensión y revisión del documento. En la figura 1, se muestran algunos ejemplos de estos errores de referencia.
