LABORATORIO NACIONAL  
DE MATERIALES Y MODELOS ESTRUCTURALES

Informe: LM-IG-06-2020

## Informe de visita de campo: Proyecto Paso a desnivel Guadalupe

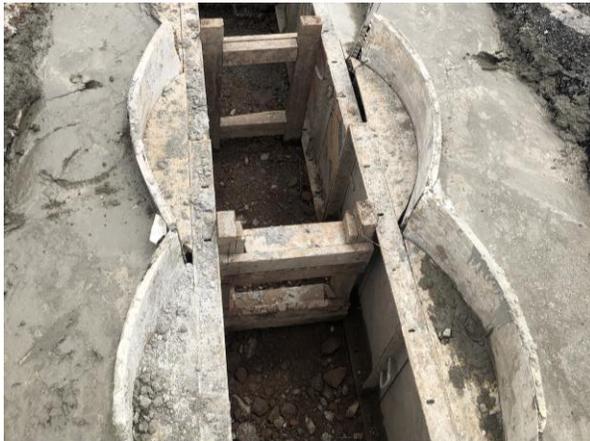
En general, en las zonas del proyecto donde ya se encuentran colocados los pilotes preexcavados se puede observar que estos se encuentran ubicados de manera adecuada. Se considera que el muro guía colado con anterioridad (ver fotografía 1), facilita la excavación de las perforaciones de los pilotes manteniéndolos en el eje del muro y facilitando el cumplimiento de la separación entre pilotes primarios (ver fotografía 2).

**Fotografía 1.** Muro guía en pantalla de pilotes

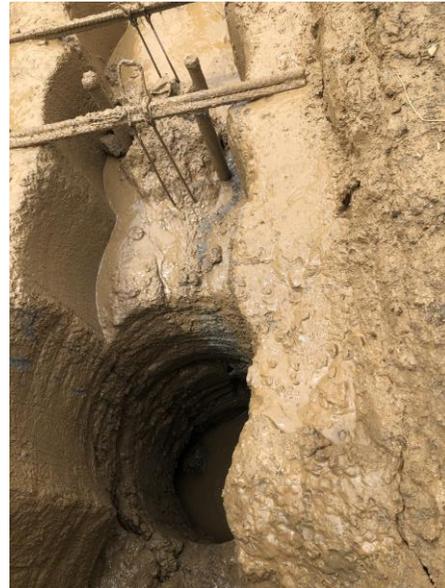
**Fotografía 2.** Separación entre pilotes

Durante la visita, se observaron dos aspectos relevantes en cuanto a la construcción del muro de pilotes. Uno de ellos, se relaciona con una sobreexcavación en la perforación que se muestra en la fotografía 2. Esta perforación se encuentra en la parte central del proyecto, en el sitio donde se encontraba la intersección de los semáforos.

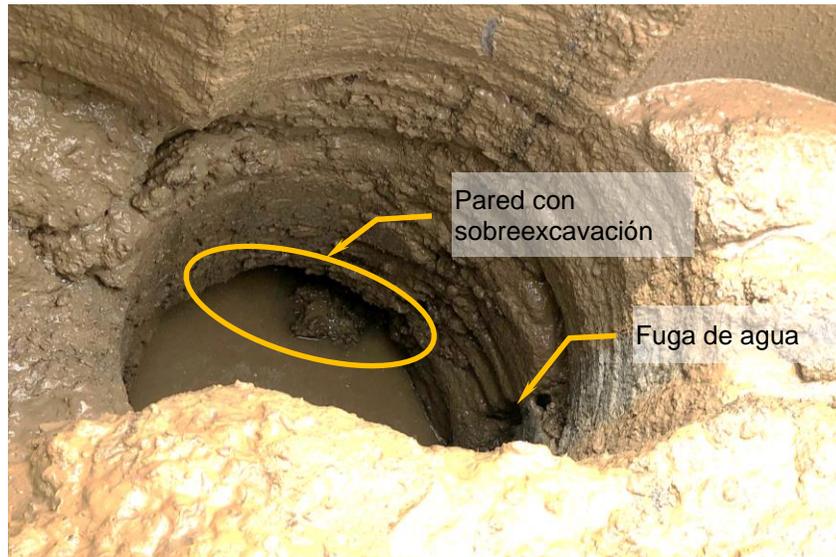
Al llegar al sitio, un trabajador comenta que se estaba perforando y en los planos constructivos no se había localizado una tubería al parecer de agua potable, y al ejecutar las labores de perforación se rompe la tubería y presenta una fuga de agua. Este flujo de agua en la zona es el que al parecer está provocando la sobreexcavación de la perforación, ya que se empiezan a desprender zonas de suelo que se encuentra afectado por la saturación del medio debido a la presencia del exceso de agua. Esta condición se logra constatar en el sitio y se observa en la siguiente fotografía:

**Fotografía 3.** Acercamiento de perforación con sobreexcavación

Ante tal situación, se considera conveniente tomar las medidas de previsión del caso para evitar una mayor sobreexcavación en la perforación y la presencia de flujo de agua en la zona. No está de más recalcar que puede tratarse de la fuga de agua potable, líquido que en este momento es preciado, incluso por la realidad de la pandemia que se está viviendo en la actualidad.

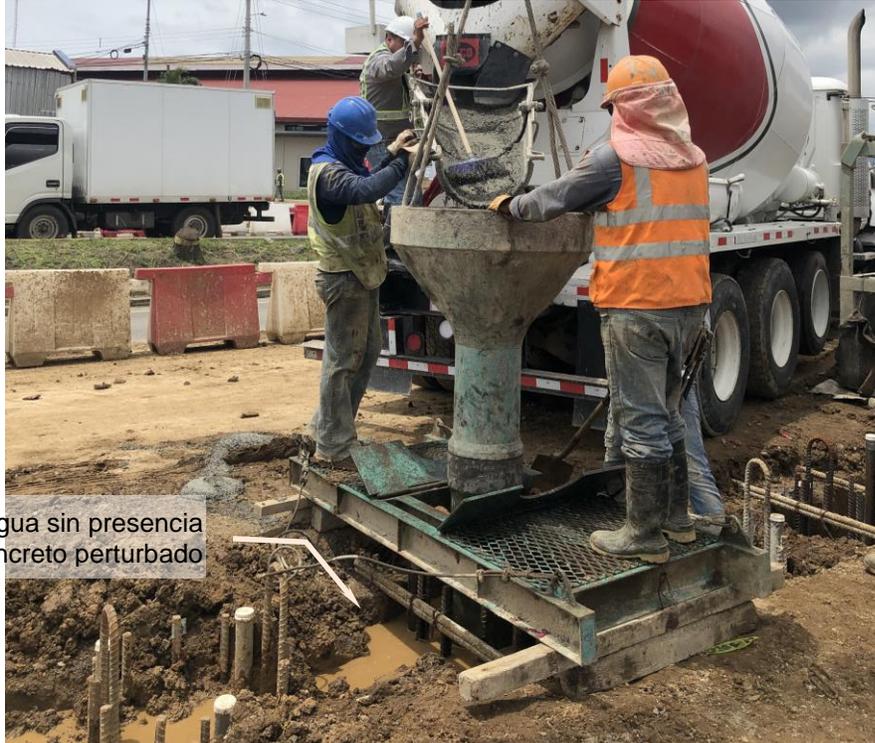
Si no es posible evacuar el agua presente en las perforaciones, debe tomarse en consideración que el colado del concreto se realice según los procedimientos de colocación de concreto bajo el agua, de modo que se forme un sello de concreto disturbado para que, con la colocación subsecuente de concreto, no se alteren las propiedades del mismo. Adicionalmente, al final del colado del pilote, se considera recomendable continuar el colado hasta que en la superficie se vea el concreto sin perturbar, esto con el fin de asegurar que el concreto perturbado que formó el sello fue evacuado completamente y que el concreto que se colocó en el pilote es concreto sin perturbar.

Esta condición no logró verificarse en el colado del pilote en sitio, pues no se logró observar la salida del concreto perturbado en la finalización de la colada y la extracción de la tubería tremie, según se muestra en la fotografía 4.

**Fotografía 4.** Finalización del colado de concreto del pilote

Se considera recomendable que, al contar con el ensayo de integridad del pilote, se revisen los resultados para determinar si el concreto cuenta con las características de uniformidad esperables. Si no se refleja esta condición en los resultados, se recomienda tomar medidas de limpieza o de uso estricto de procedimientos de colocación de concretos bajo el agua.

Por último, se considera importante seguir las directrices de la colocación del concreto bajo el agua, ya que existen técnicas especializadas para evitar que el concreto se perturbe y se vea afectada su resistencia y composición, lo cual facilita que la construcción del pilote sea de calidad y que en los ensayos de integridad se obtengan resultados adecuados. Si se obtiene algún resultado que muestre que la integridad del pilote no es adecuada, sobre todo si se trata de la punta, es posible que se deba a la técnica de colocado de concreto.

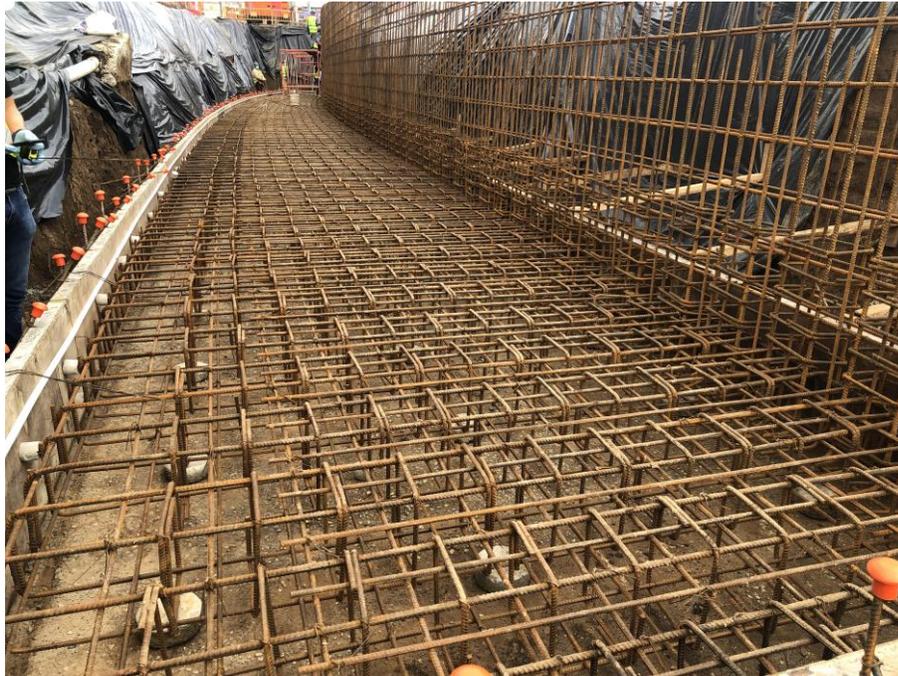
Durante la visita, se observó la colocación del acero de refuerzo de la cimentación para los muros de retención de concreto reforzado que se localizan a los extremos, contiguos a los muros de pantalla de pilotes. Esto puede observarse en la fotografía 5.

**Fotografía 5.** Colocación del acero de refuerzo de cimentación de muro de concreto reforzado

Los trabajos se consideran adecuados, sin embargo, hasta el momento no se conocen los detalles de diseño de los mismos, pues no fueron aportados en el informe del diseño preliminar entregado por Euroestudios. Por lo tanto, en sitio no es posible verificar si el trabajo se está realizando según las especificaciones establecidas en el diseño.

Adicionalmente, en el sitio no fue posible verificar que cuando se realiza el colocado del concreto, se cuele la losa en conjunto con la sección del muro que se une con la cimentación, ya que se considera más adecuado realizarla de esta manera para generar un monolitismo entre la losa y el muro. Si se cuele primero la losa y se deja para después el colocado del concreto del muro, se puede formar una junta fría que se debe tratar para generar el monolitismo entre elementos y puede que se convierta en un proceso más complicado dada la cantidad del acero de refuerzo.

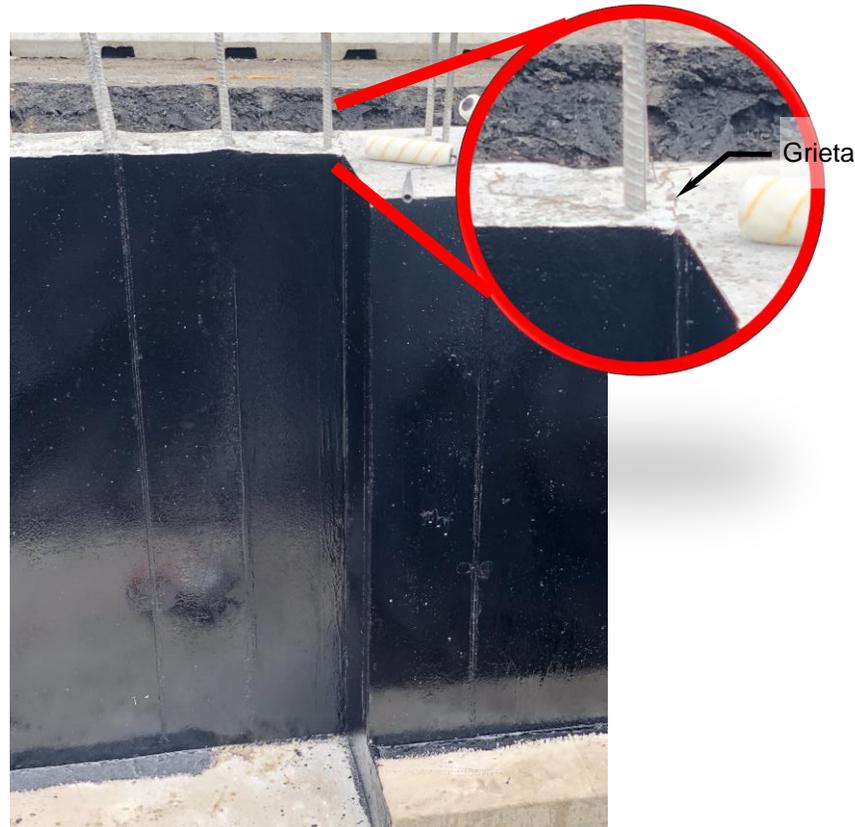
Adicionalmente, se considera importante verificar contra el diseño de los muros, si existe alguna unión entre los muros de pilotes y de concreto reforzado, ya que si existiera debe dejarse prevista en el momento de la construcción de los mismos. Sin embargo, se debe considerar que, a pesar de que se tratan de muros de retención, las rigideces de los mismos pueden ser distintas y su comportamiento de deformación ante la colocación sobre el terreno puede ser también diferente, lo que puede generar una incompatibilidad que hiciera conveniente el no unir los muros.

Lo comentado en el párrafo anterior puede observarse en la fotografía 6, ya que a pesar de que se trata de muros de retención de concreto reforzado, cada uno cuenta con un espesor distinto. Por lo tanto, poseen una cantidad diferente de volumen de concreto (uno de ellos es más masivo que el otro), y esto hace que sus rigideces y su comportamiento de deformabilidad no sean los mismos. Posiblemente esta sea la razón de que se haya generado la grieta en la zona de cambio de espesor del muro, ya que, por lo observado en sitio, parece que el concreto se colocó de manera continua en esta sección.

Fotografía 6. Muro de concreto reforzado con cambio de espesor

Adicionalmente, se debe constatar el tipo de unión, si es que existe, entre los tipos de muros de retención (muros de concreto reforzado y muro de pantalla de pilotes), pues en sitio no se pudo verificar si se está realizando de manera adecuada según disposiciones del diseño.
