LABORATORIO NACIONAL
DE MATERIALES Y MODELOS ESTRUCTURALES

Informe: LM-IG-17-2020

Revisión del estudio de suelos para el Proyecto Playa Naranjo – Paquera

1. Informe LM-IG-17-2020		2. Copia No. 1
3. Título y subtítulo: Informe de segunda visita al Proyecto Playa Naranjo – Paquera		4. Fecha del Informe 13 de noviembre de 2020

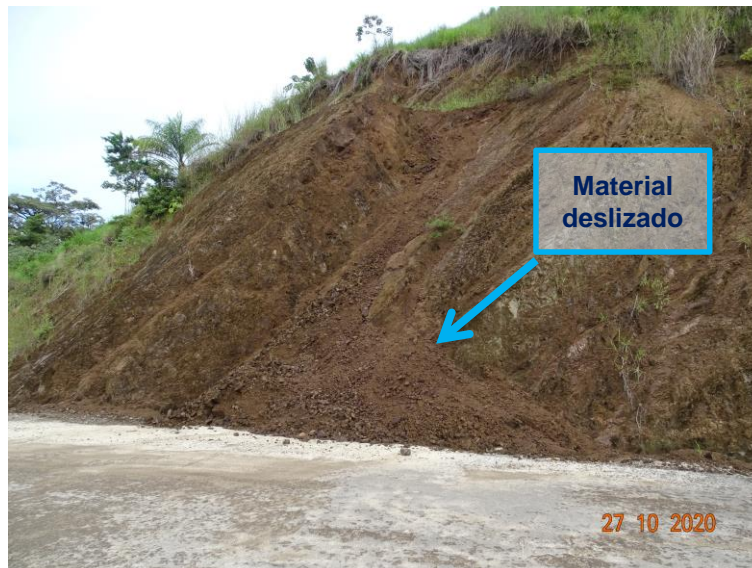
Figura 1. Talud derecho, estación 19+440

Sin embargo, en la visita realizada no fueron observadas medidas de estabilización adicionales a la construcción de bermas. Como se observa en la Figura 1, en este estacionamiento se están presentando deslizamientos de material que pueden estar favorecidos por el buzamiento de una familia de discontinuidades que acompaña la pendiente del talud. Adicionalmente, no fueron observadas contracunetas u otras medidas de drenaje y manejo de agua superficial.

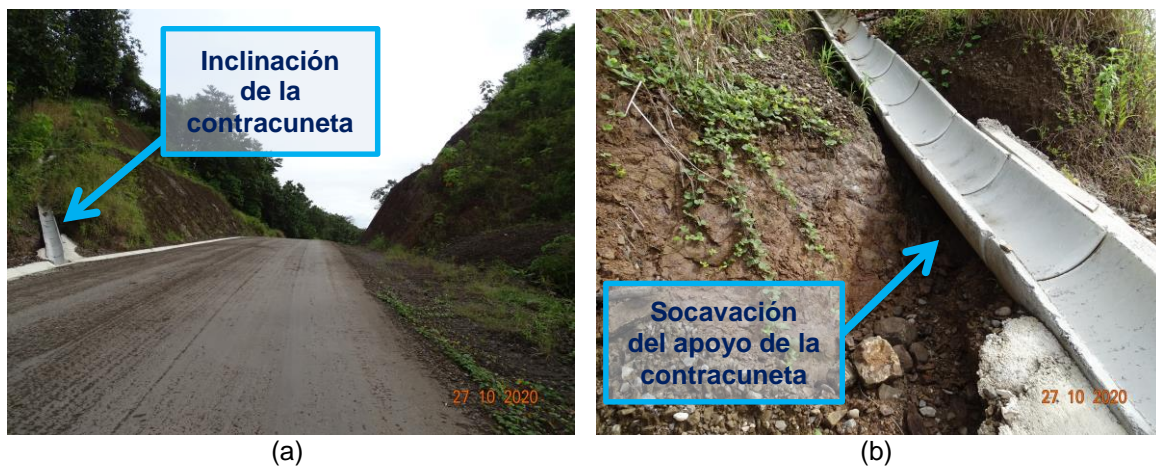
Figura 2. Talud izquierdo y derecho, estación 19+080

Como se observa en la Figura 2, ambas recomendaciones dadas por el diseñador fueron acatadas. Sin embargo, en esta figura, se pueden notar aspectos preocupantes en la construcción de las contracunetas. En primer lugar, la inclinación de salida de las contracunetas para la escorrentía del agua, es bastante elevada y adicionalmente no posee elementos disipadores o reductores de la velocidad del agua. Esto puede generar problemas de erosión o socavación en los materiales aledaños a la contracuneta. Por otro lado, se observa en la Figura 2b que el apoyo de las contracunetas se encuentra comprometido por la erosión y socavación, lo cual puede acarrear un colapso del sistema de control del agua superficial. Por estas razones es recomendable tomar medidas inmediatas para resolver la situación ante las lluvias que se presentan en esta zona.

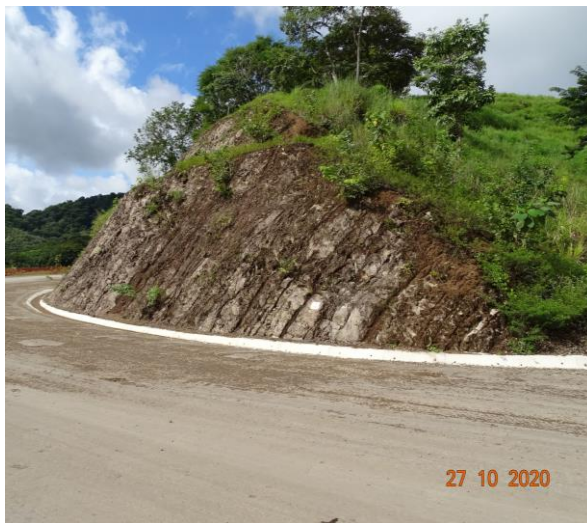
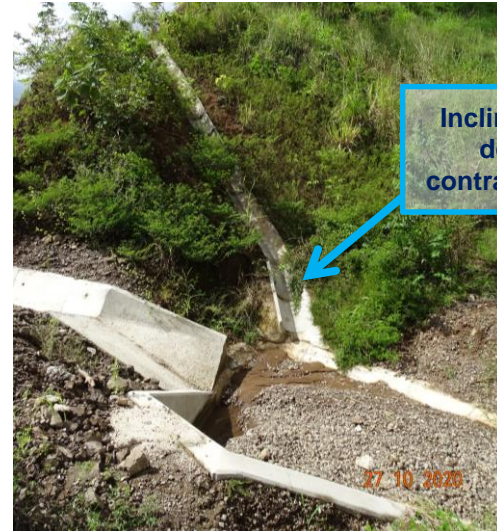
Figura 3. Talud izquierdo y derecho, estación 17+590

En la Figura 3, se nota que ambas recomendaciones fueron acatadas. Sin embargo, en esta Figura 3b, se observa que la inclinación de salida de agua de las contracunetas es bastante elevada y que no posee elementos disipadores o reductores de la velocidad del agua, al igual que en el talud anteriormente comentado. Por otro lado, se observa en la gran cantidad de sedimentos que se han depositado en la entrada del drenaje subterráneo transversal a la estructura del pavimento, situación que puede afectar en el corto y mediano plazo la función de drenaje de la escorrentía superficial.

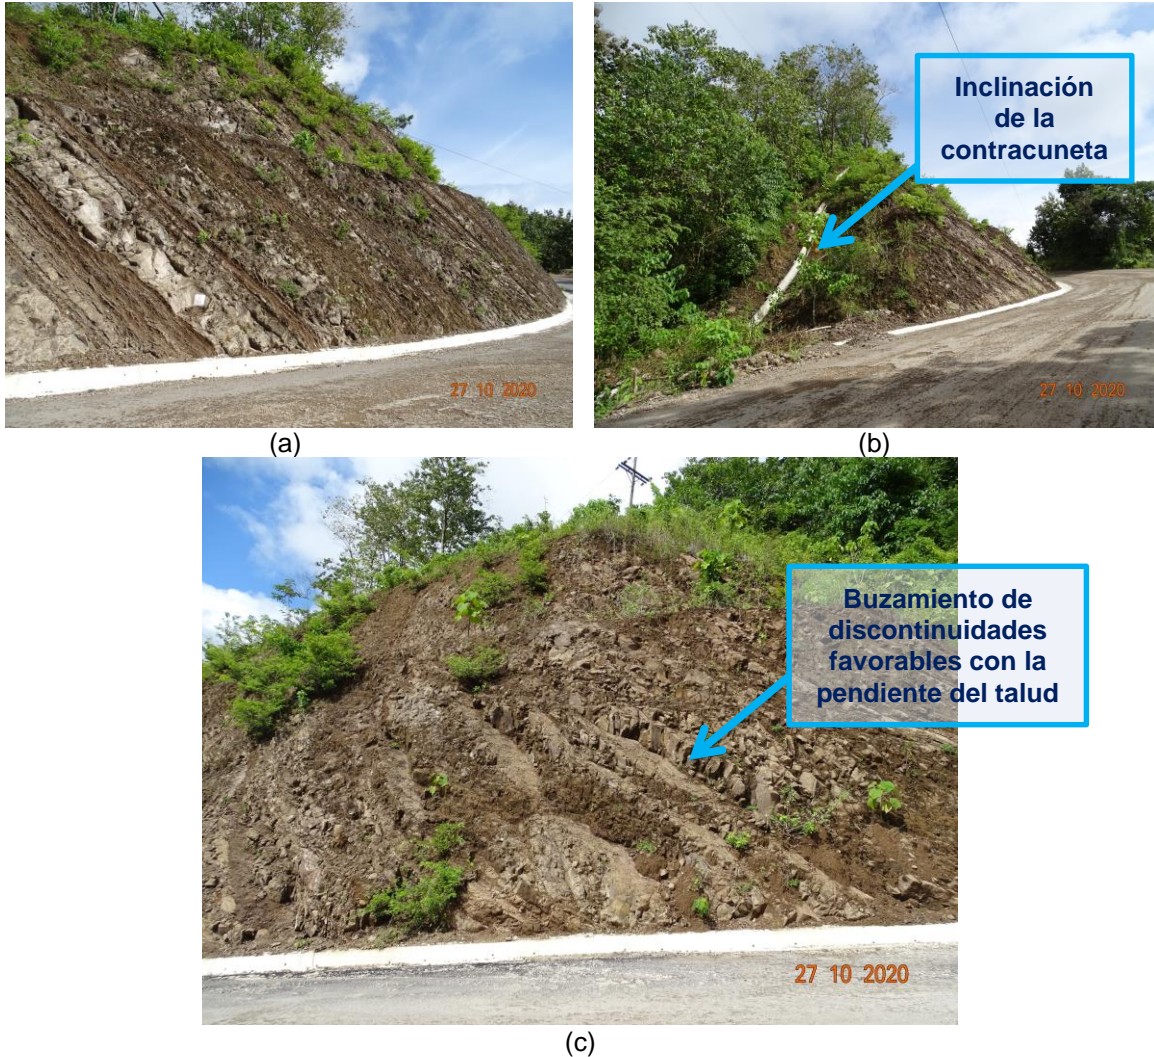
Figura 4. Talud derecho, estación 17+374

Como se observa en la Figura 4a y 4b, ambas recomendaciones dadas por el diseñador fueron acatadas. Sin embargo, nuevamente, se observa en la Figura 4b, la inclinación de salida de las contracunetas y la ausencia de elementos disipadores o reductores de la velocidad del agua. Por otro lado, en la Figura 4c, se observa que la orientación del buzamiento de las familias de las discontinuidades, en algunos sectores del talud son favorables a la pendiente del talud, lo cual puede favorecer deslizamientos de material, por lo que se considera necesario considerar sistemas de sostenimientos más efectivos para atender los mecanismos de falla que podrían presentarse.

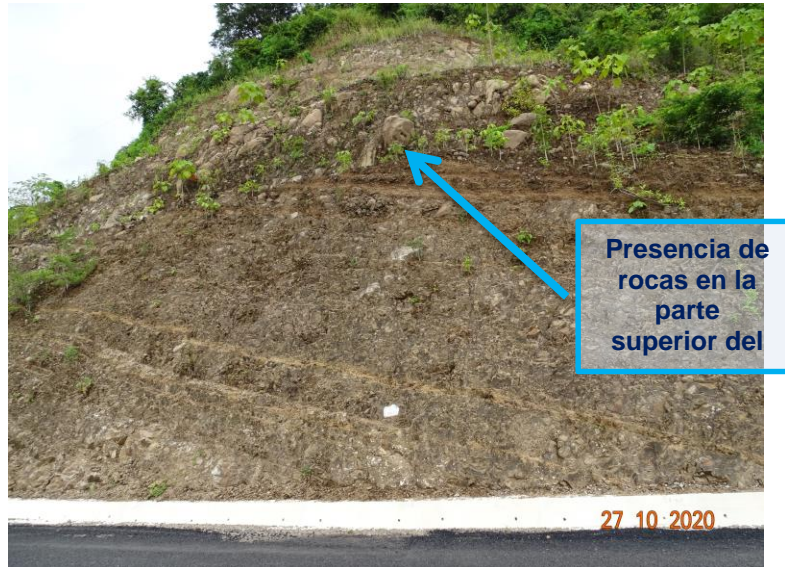
Figura 5. Talud derecho, estación 16+565

Como se observa en la Figura 5, la recomendación del diseñador para la construcción de bermas para acortar la altura fue acatada. Sin embargo, no se observó la construcción de contracunetas para el manejo de la escorrentía superficial. Aunque, en la visita no fueron observados problemas de inestabilidad en el talud, tal y como se observa en esta misma figura, es preocupante la presencia de rocas en la parte alta del talud, las cuales, si no son debidamente estabilizadas, constituyen un peligro potencial para los usuarios de la carretera.

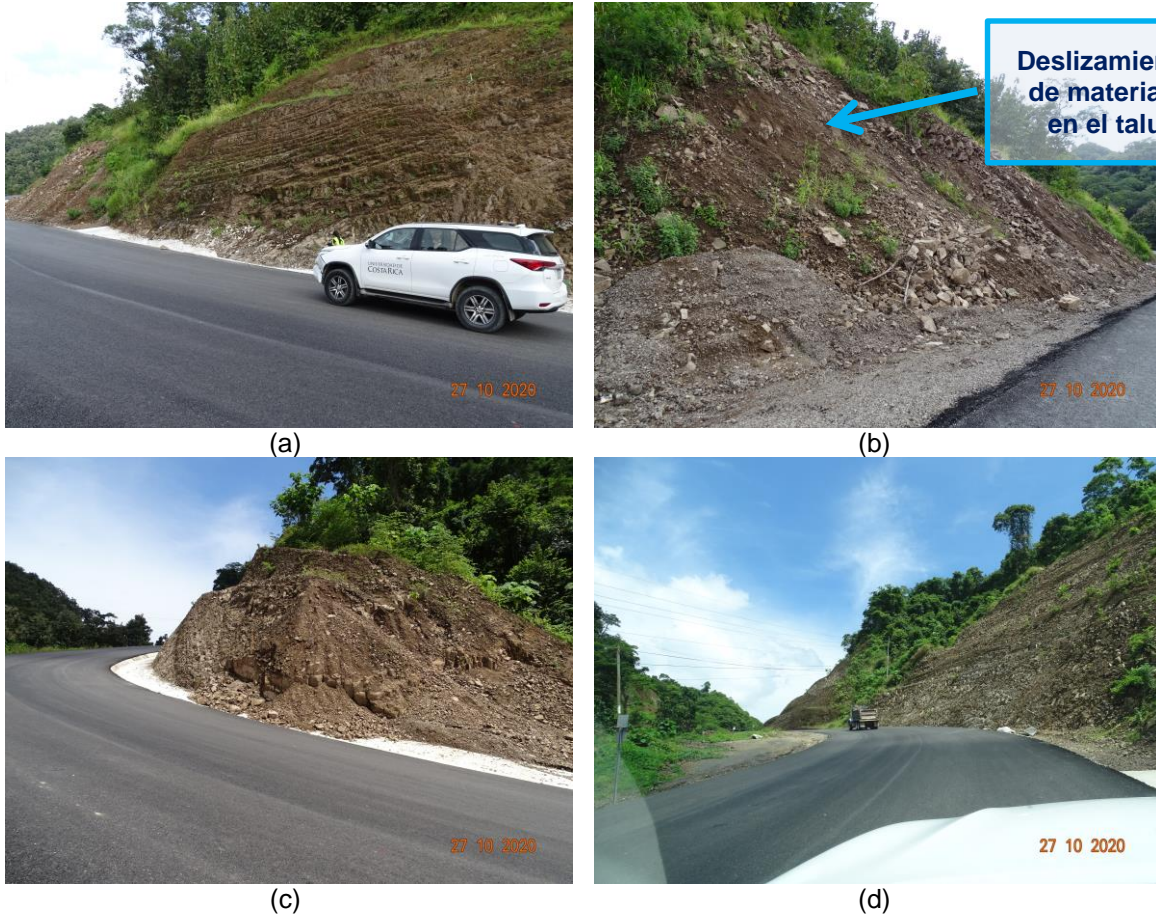
Figura 6. Tramo comprendido entre la estación 13+100 – 13+400, taludes izquierdos

Sin embargo, en la visita realizada, como se observa en la Figura 6, algunas secciones de los taludes ya presentan deslizamientos de material y las medidas sugeridas anteriormente no fueron implementadas; la única acción realizada, es la recomendación del diseñador relacionada con la construcción de bermas para acortar la altura. En la Figura 6c, se observa que la orientación del buzamiento de las familias de las discontinuidades, en algunos sectores del talud son favorables a la pendiente del talud, lo cual puede favorecer deslizamientos de material, por lo que se considera necesario la implementación de los sistemas de sostenimiento sugeridos u otros sistemas más efectivos para atender los mecanismos de falla que podrían presentarse. Además, deben adoptarse medidas adecuadas de manejo de agua superficial, pues en gran medida la estabilidad de estos taludes dependerá de la existencia de estas.

Finalmente, en el estacionamiento 13+100, mostrado en la Figura 6d, se puede observar que fueron adoptadas las medidas sugeridas por CACISA para taludes mayores a 8 metros de altura, en los cuales se construyeron bermas para facilitar la estabilidad. Sin embargo, debido a la altura de los taludes, en la visita realizada no se pudo observar si existía o no un manejo adecuado de la escorrentía superficial, puesto que no fue posible identificar la presencia de contracunetas en el talud.

Debido a las fallas observadas en el talud, se sugiere nuevos análisis, para establecer las propiedades de resistencia al corte residual de los taludes fallados y valorar si las recomendaciones propuestas en el informe “Proyectos de estabilización en diferentes zonas del proyecto R160” siguen siendo adecuadas.

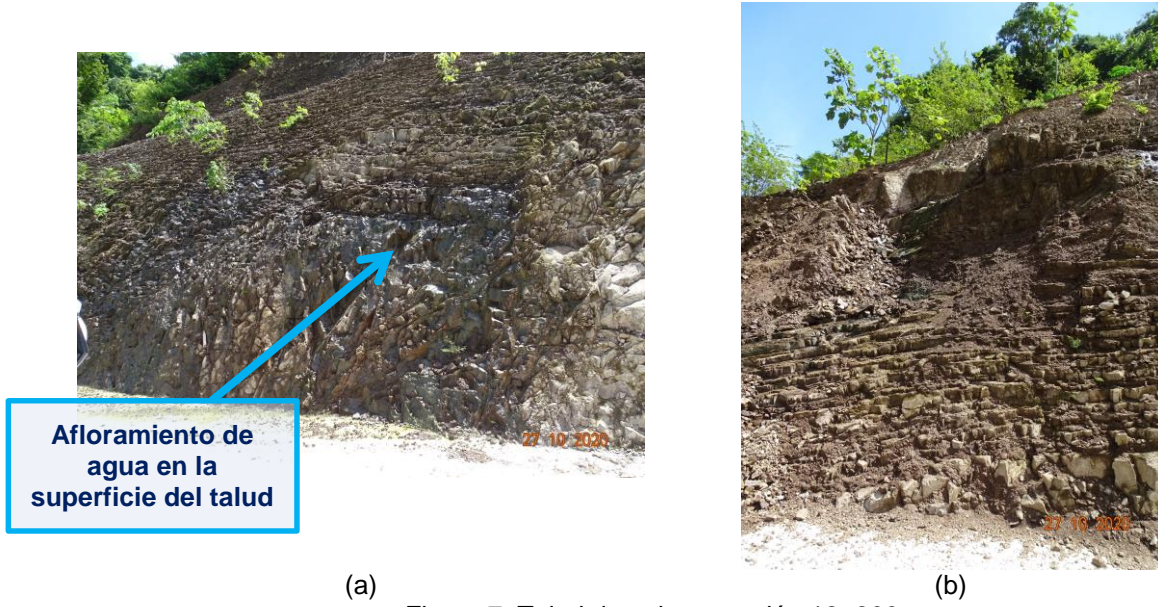
Figura 7. Talud derecho, estación 12+800

Como se observa en la Figura 7, fueron acatadas las recomendaciones del diseñador propuestas por CACISA para los taludes mayores de 8 m de altura, como fue la construcción de bermas y el manejo de la escorrentía superficial.

La alta meteorización observada en el macizo rocoso sugiere que el comportamiento de los materiales que componen el talud puede estar regido por la mecánica de suelos. Sin embargo, como se observa en la Figura 7b, sería conveniente llevar a cabo análisis adicionales, por ejemplo, análisis estereográficos, para establecer sistemas de sostenimiento más efectivo en algunas zonas

específicas del talud, puesto que se vislumbran indicios de fallas provocados por la intersección de familias de discontinuidades encontradas en las partes más altas del macizo rocoso, lo cual podría generar caídas de material o deslizamientos a gran altura, lo cual constituye un potencial riesgo para los usuarios de la carretera.

Finalmente, en la Figura 7a, también puede observarse el afloramiento de agua al pie del talud en algunas zonas del macizo, lo cual requiere atención puesto que, estas regiones pueden representar sectores con menores resistencias al corte y potenciales zonas de fallas, por lo que se sugiere la colocación de drenajes para el control de los niveles de agua observados en campo.

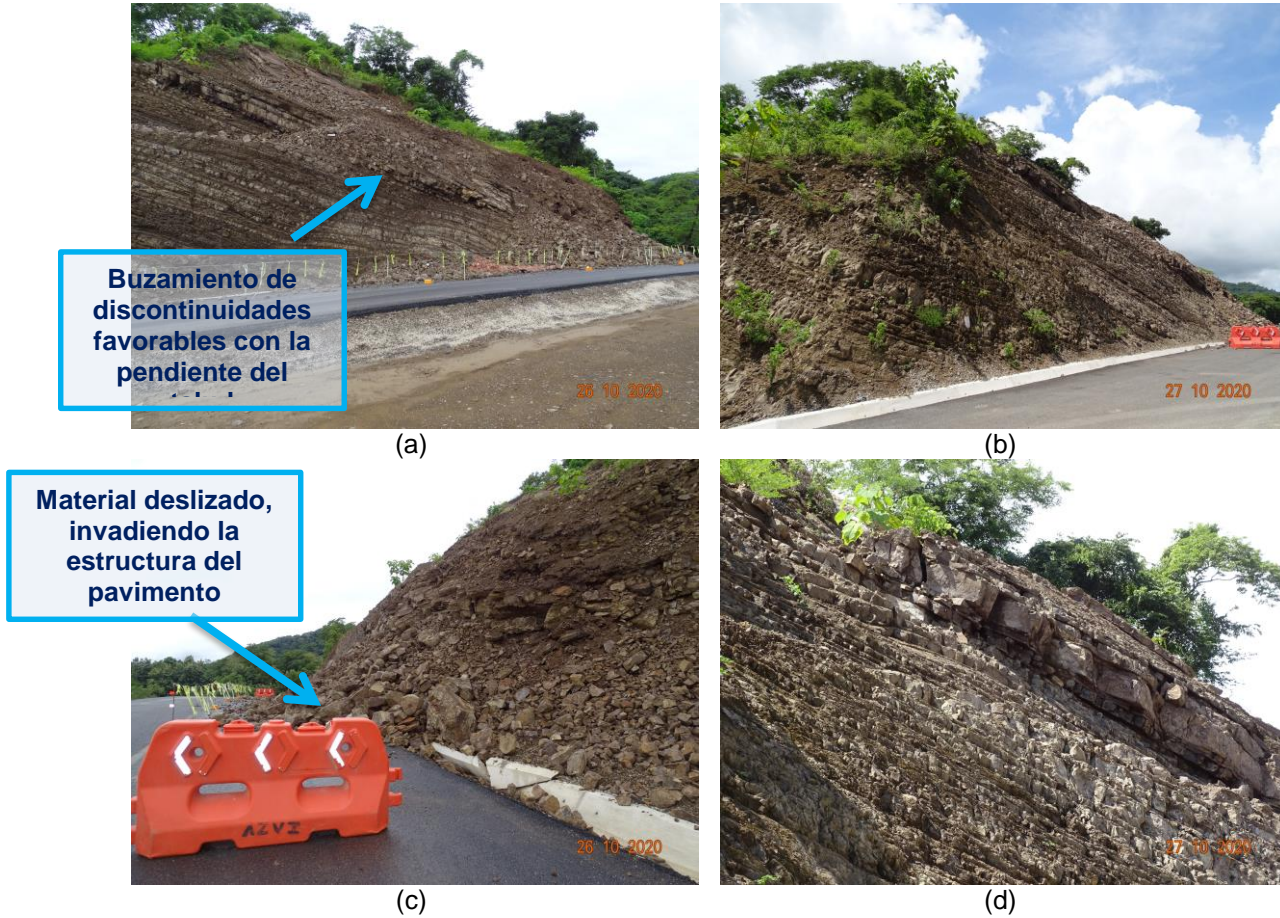
Figura 8. Talud derecho, estación 12+200

En las Figuras 8a, 8b y 8c, se observa que las medidas sugeridas anteriormente no fueron implementadas. Se nota, también, que la orientación del buzamiento de las familias de las discontinuidades es favorable a la pendiente del talud. De esta manera, en la Figura 8c, se muestra que, en la visita realizada, el talud presenta deslizamientos de material que cayeron dentro de la superficie de rueda del pavimento, pese a que se utilizaron las recomendaciones iniciales de CACISA de la construcción de bermas para acortar la altura y el manejo de aguas superficiales, afectando las

obras que habían sido realizadas anteriormente. Este deslizamiento, muestra que es necesario establecer sistemas de sostenimientos más efectivos para atender los mecanismos de falla.

Debido a la falla reciente del talud, podría ser necesario realizar nuevos análisis, para establecer las propiedades de resistencia al corte residual del talud y valorar si las recomendaciones propuestas en el informe “Proyectos de estabilización en diferentes zonas del proyecto R160” continúan vigentes o si será necesario adoptar nuevas medidas de estabilización del talud.

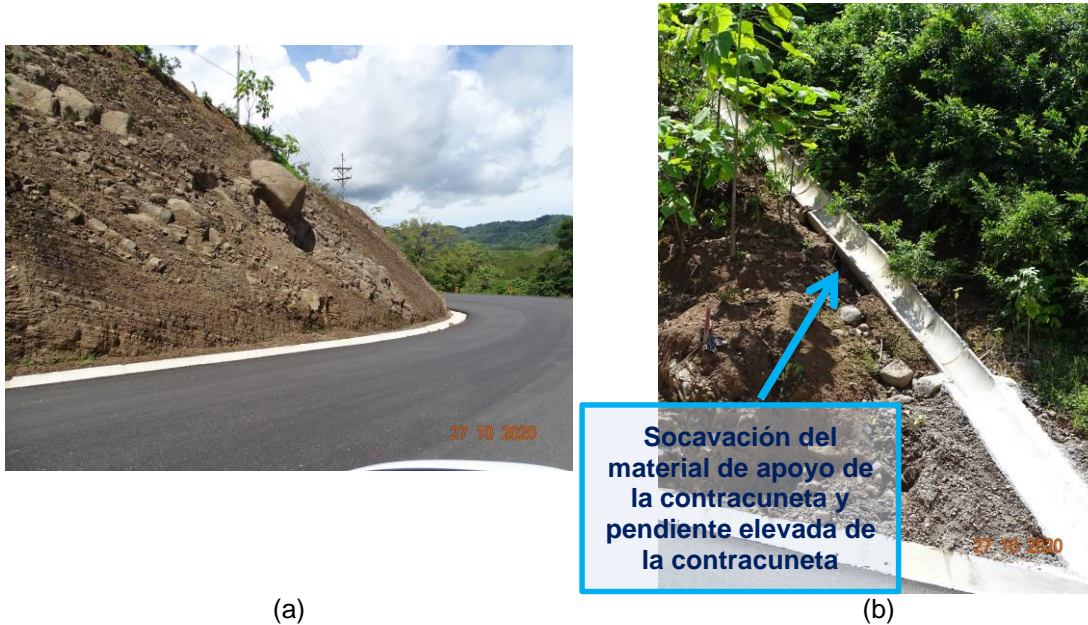
Figura 9. Talud derecho, estación 11+880

Sin embargo, como se observa en la Figura 9a, no fueron adoptadas medidas para eliminar este tipo de riesgos, ya que todavía se tiene la presencia de rocas con sobre tamaño que podrían caer en cualquier momento. Por otro lado, en la Figura 9b, se puede observar que se adoptó la recomendación de CACISA del manejo de la escorrentía superficial, pero es importante destacar que, nuevamente, la inclinación de salida de agua de las contracunetas es bastante elevada y que no posee elementos disipadores o reductores de la velocidad del agua. Además, el apoyo de las

contracunetas comienza a presentar evidencias de erosión y socavación, lo cual puede acarrear un colapso del sistema de control del agua superficial, por lo que es recomendable tomar medidas inmediatas para resolver la situación ante las lluvias que se dan en esta zona.

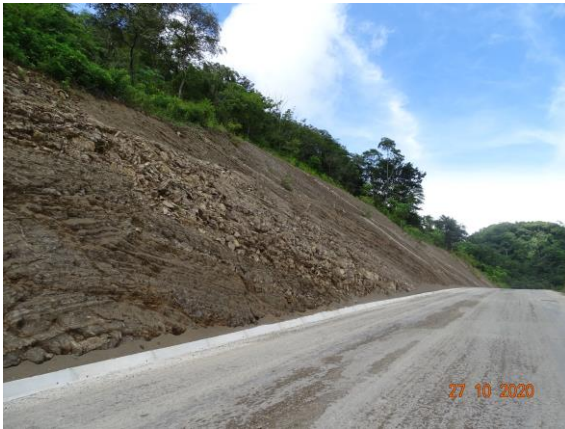
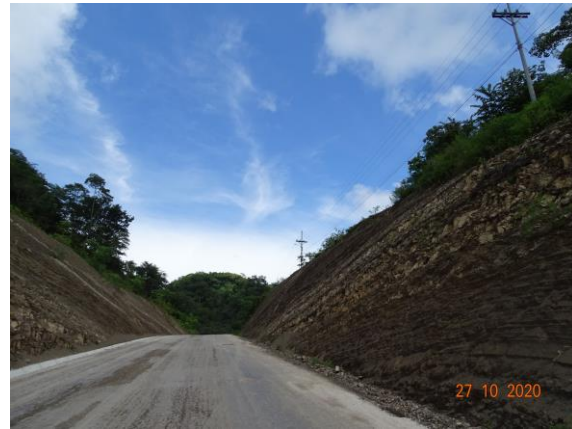
Figura 10. Talud izquierdo y derecho, estación 4+260

Dicho lo anterior, en la Figura 10, se puede observar que para estos taludes fueron adoptadas las recomendaciones propuestas por CACISA, que contemplan la construcción de bermas para acortar la altura y facilitar la estabilidad. Sin embargo, debido a la altura de los taludes, en la visita realizada no fue posible observar si existía o no un manejo adecuado de la escorrentía superficial, puesto que no fue posible identificar la presencia de contracunetas en el talud. Por otra parte, en esta misma figura se puede notar los efectos de la erosión, manifestados por la formación de irregularidades y surcos dejados por la escorrentía en la superficie del talud, así como también la acumulación de material suelto al pie del talud, producto del proceso de desmoronamiento o lavado superficial.

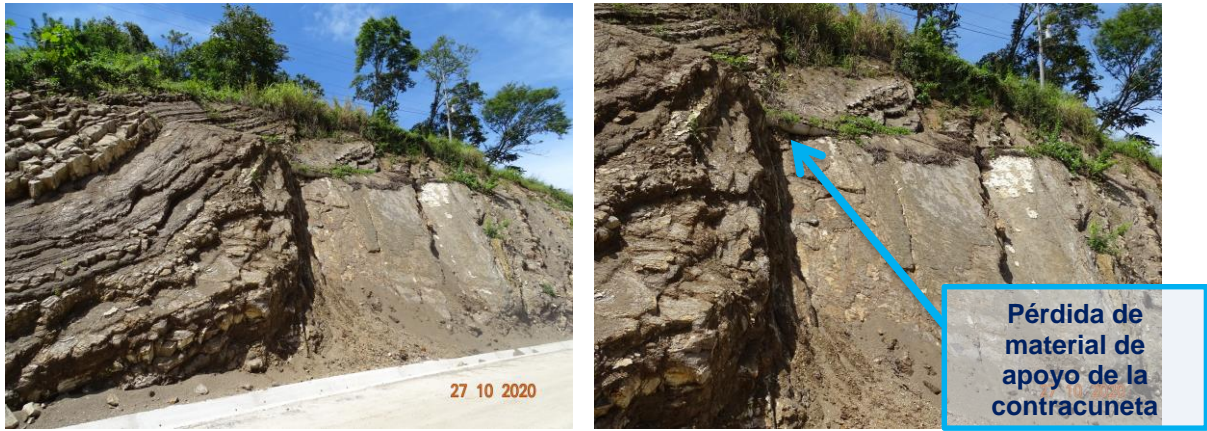
(a) (b)
Figura 11. Talud derecho, estación 3+286

Sin embargo, en la visita realizada, de las medidas sugeridas fue posible observar únicamente la existencia de un manejo de la escorrentía superficial mediante la instalación de contracunetas, siendo que aún no fueron implementadas el resto de las recomendaciones, según puede observarse en la Figura 11. Como se observa en esta misma figura, existen planos de bloques de roca buzando en la misma dirección del talud, propiciando la inestabilidad de este. En el caso de la Figura 11b, se observa un mecanismo de falla tipo cuña, en el cual dos familias de discontinuidades se intersecaron y cortaron entre sí, lo cual generó el deslizamiento de un bloque o material del talud. Debe destacarse que este deslizamiento provocó una pérdida de apoyo de la contracuneta, lo cual puede acarrear un colapso del sistema de control del agua superficial, por lo que es recomendable tomar medidas inmediatas para resolver la situación ante las lluvias que se dan en esta zona.

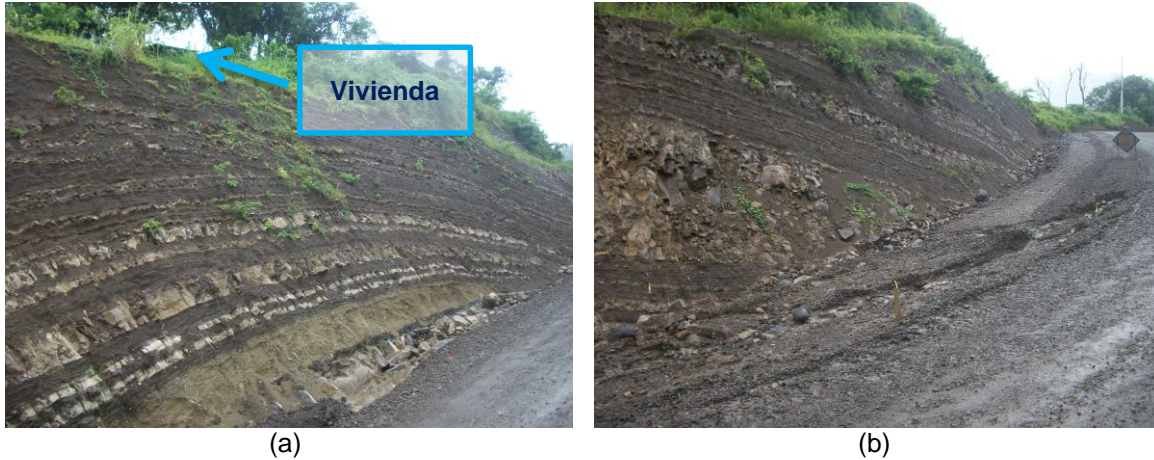
Figura 12. Talud izquierdo, estación 2+815

Como se observa en la Figura 12, tal como lo menciona el informe del consorcio Ruta 160, en este estacionamiento existe una vivienda, la cual habría que demoler para poder continuar con el proyecto, por lo que el experto contratado por este consorcio sugiere un cambio de la inclinación del talud, el cual a priori es favorable y propone, también, medidas adicionales de protección (concreto lanzado sobre malla electrosoldada). Dichas recomendaciones se consideran adecuadas. Sin embargo, en la visita realizada, y como se observa en esta misma figura, aún no fueron implementadas las recomendaciones dadas para este talud. Por otra parte, en la Figura 12b se puede notar los efectos de la erosión, manifestados por la formación de irregularidades y surcos dejados por la escorrentía superficial, por lo que se recomienda tomar medidas inmediatamente para evitar problemas de estabilidad futuros en este sitio ante las lluvias que se pueden dar en esta zona.

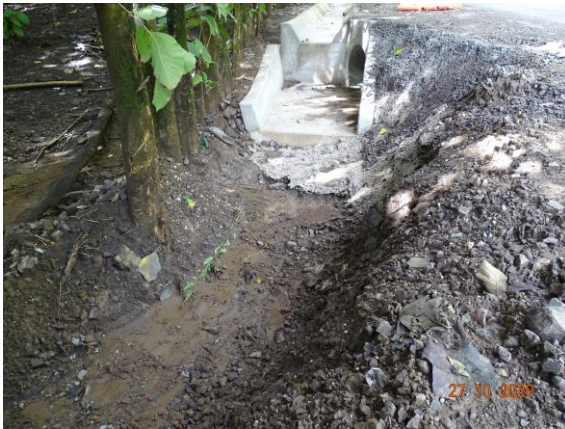
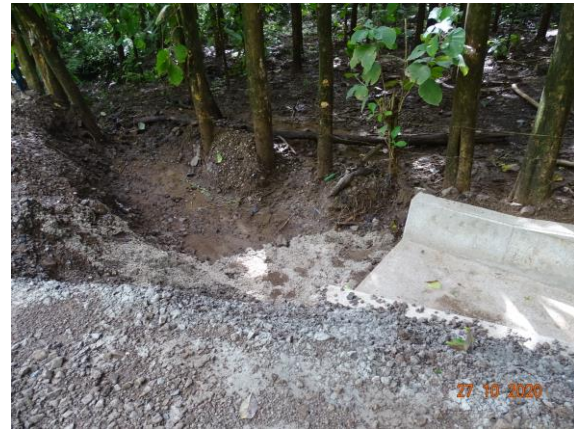
Figura 13. Salida de alcantarilla, estación 18+727

De esta manera, durante la visita se observó de manera reiterativa, deficiencias o ausencia de estructura de entrega de flujo de agua en las salidas de las alcantarillas. Por ejemplo, en la Figura 13, se observa el cabezal de salida de una alcantarilla en el estacionamiento 18+727, se puede notar el inicio de un proceso de socavación al final de la estructura del concreto, debido a la ausencia de algún elemento de disipación de la velocidad del agua que sale de la alcantarilla hacia el terreno aguas abajo.

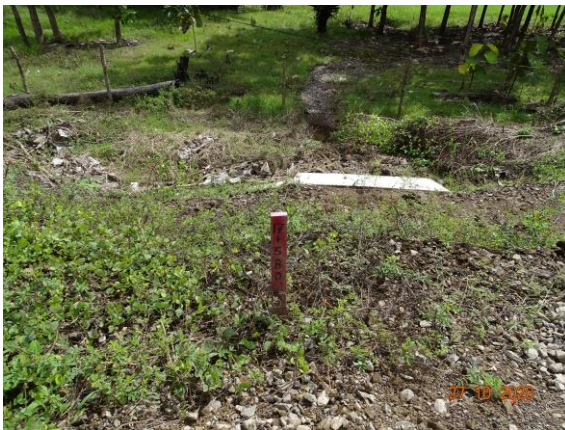
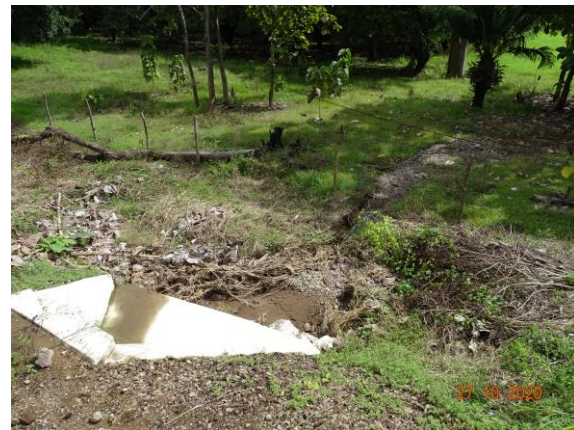
Figura 14. Salida de alcantarilla, estación 17+580

La misma situación fue observada en el estacionamiento 17+580, donde no fue construido algún elemento de disipación de la velocidad de agua, ni ningún tipo de obra para canalizar el agua que sale de alcantarilla hacia alguna quebrada o curso de agua natural (ver Figura 14)

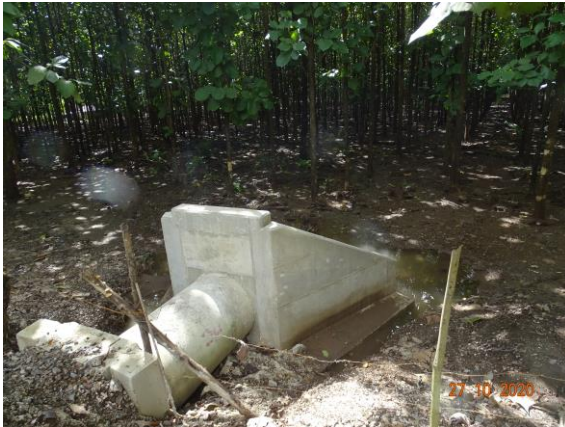
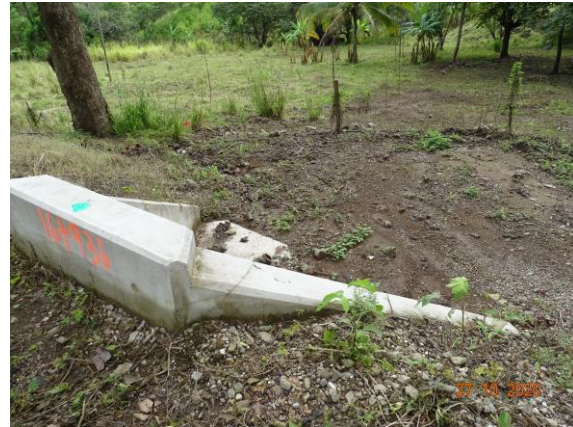
Figura 15. Salida de alcantarillas: (a) estación 18+614, (b) estación 16+936

Por su parte en la Figura 15, se observan las salidas de otras alcantarillas, por ejemplo, en el estacionamiento 18+614 (Figura 15a), el agua se encuentra acumulada y no se observa ningún curso de agua natural que pueda conducir la agua abajo, lo cual afecta las tierras vecinas al corredor vial. Misma situación se puede notar en la Figura 15b, para el estacionamiento 16+936. La falta de este tipo de obras de conducción del agua puede mantener los suelos de la estructura del pavimento con una condición de saturación alta y, por ende, disminuir la capacidad de soporte de las capas granulares, lo cual podría reducir la vida útil de la estructura del pavimento, cuando esta condición no ha sido considerada en el diseño del pavimento.

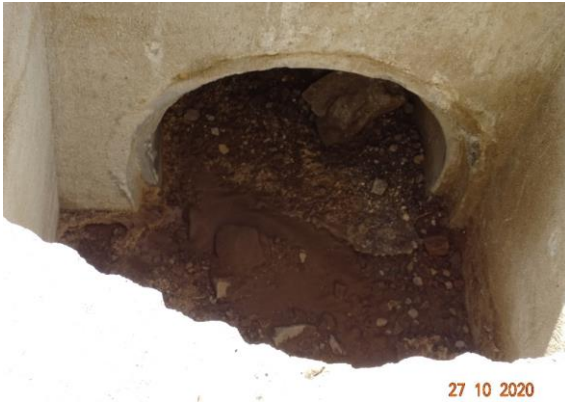
Estacionamiento 13+300

- (a) Presencia de gran cantidad de sedimentos y rocas con sobre tamaños en la entrada de la alcantarilla

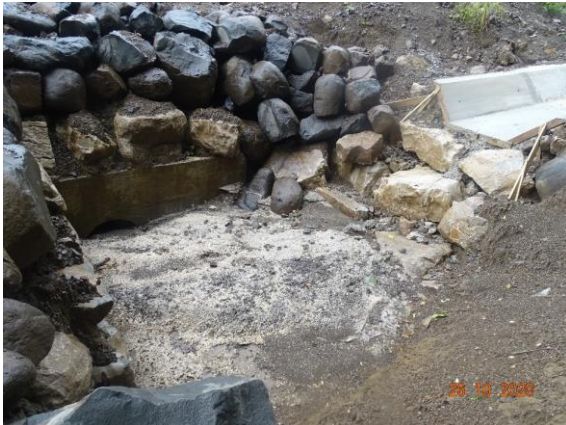
Estacionamiento 4+300 (aprox)

- (b) Alcantarilla obstruida totalmente por la presencia de sedimentos

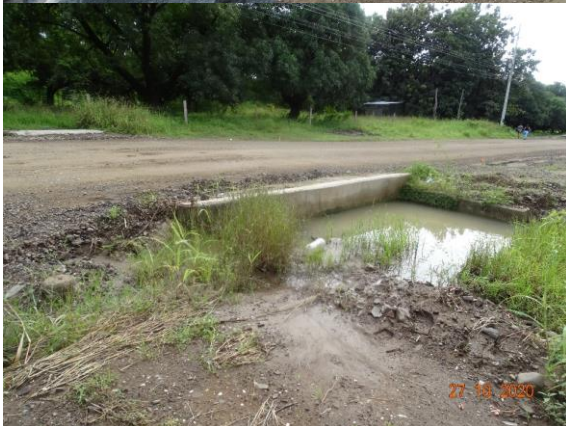
Estacionamiento 20+580

- (c) Alcantarilla obstruida con la presencia de agua estancada. La misma está ubicada en una región plana que tampoco cuenta con alguna canalización hacia alguna quebrada o curso de agua natural

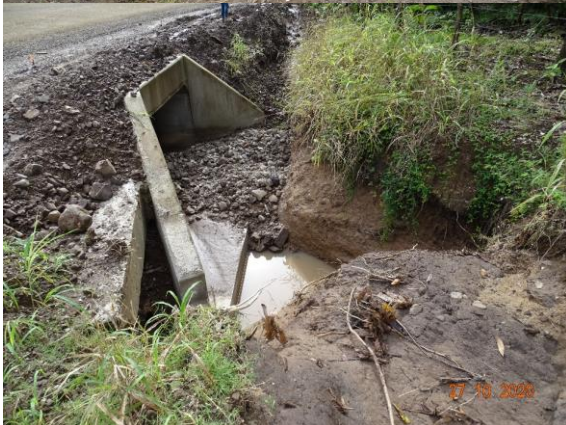
Estacionamiento 20+099

- (d) Obstrucción parcial de la entrada de la alcantarilla. No fue posible determinar si la ubicación de la alcantarilla es una modificación de alguna estructura u obra de canalización de agua anterior

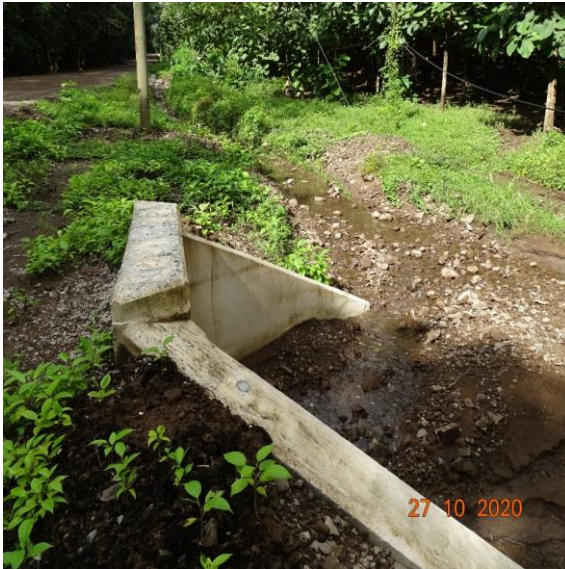
Estacionamiento 18+614

- (e) Entrada de la alcantarilla obstruida por la presencia de gran cantidad de sedimentos. Ausencia de cunetas revestidas de concreto. Falta de revestimiento en el relleno sobre la alcantarilla, lo cual también facilita el arrastre de sedimentos debido a la erosión y escorrentía superficial

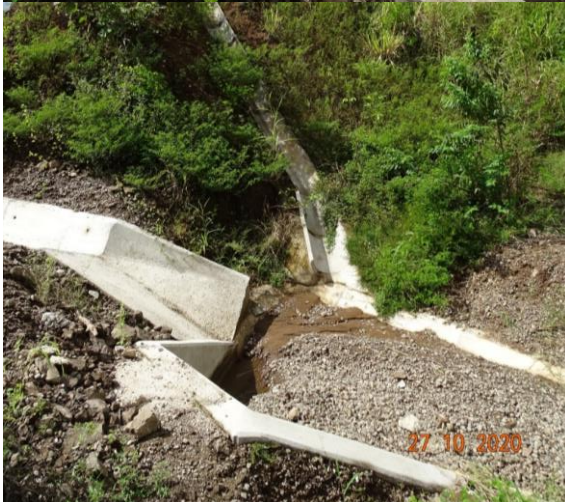
Estacionamiento 17+580

- (f) Entrada de la alcantarilla obstruida por la presencia de gran cantidad de sedimentos provenientes de las contracunetas y cunetas. Nótese, la falta de revestimiento en el relleno sobre la alcantarilla, lo cual también facilita el arrastre de sedimentos debido a la erosión y escorrentía superficial

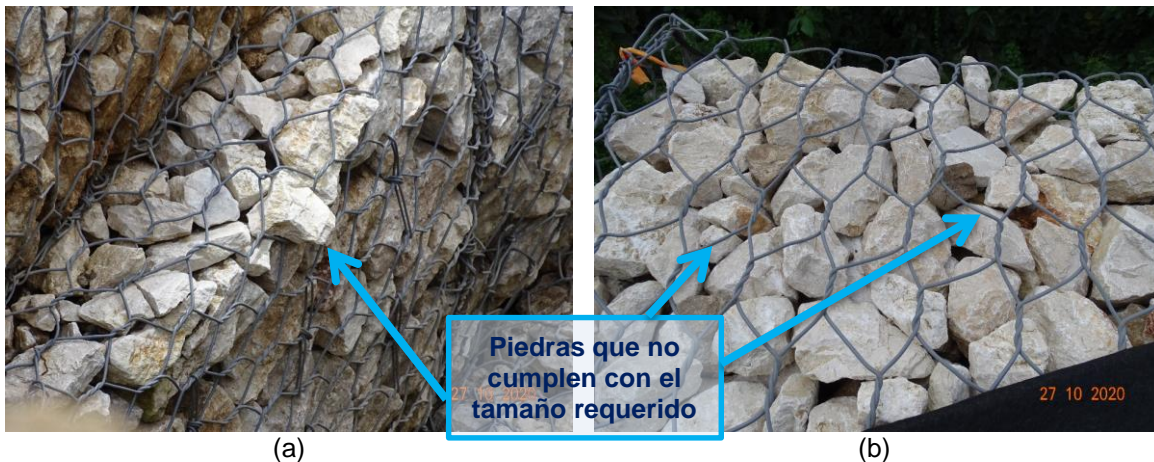
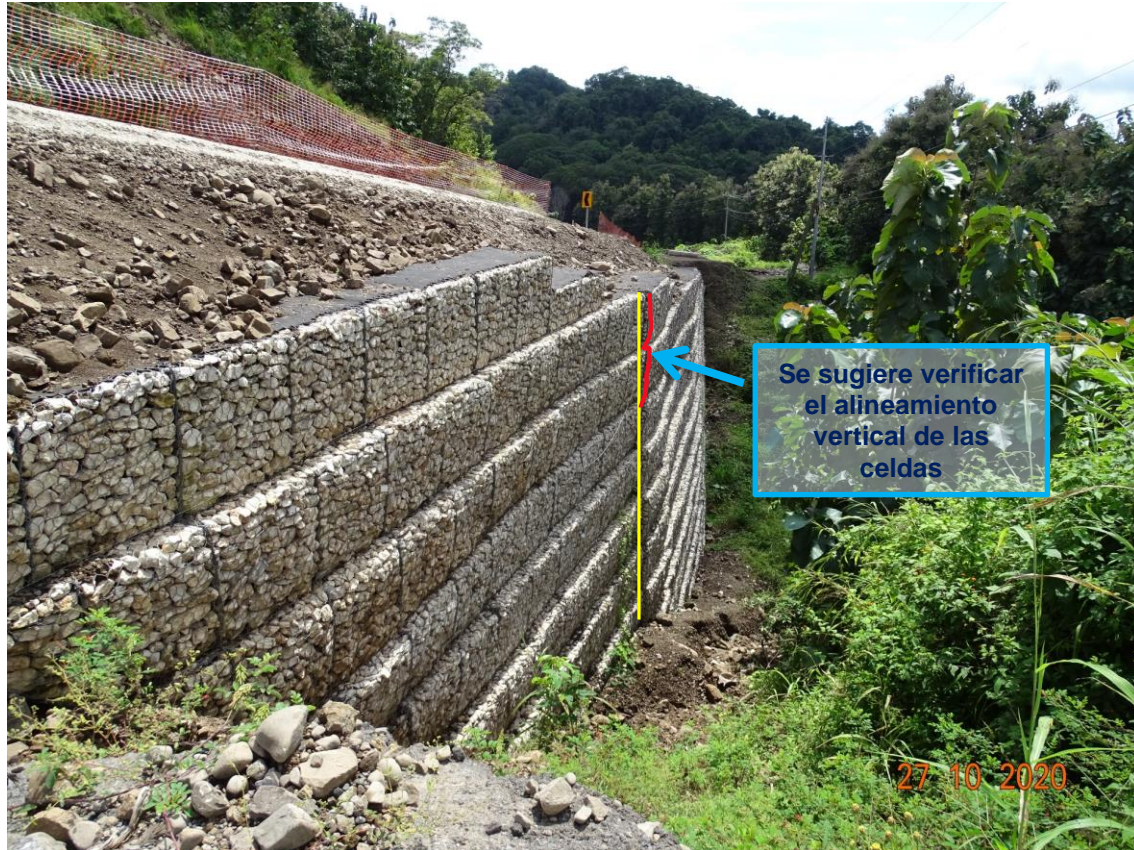
Figura 17. Muro de gaviones, estacionamiento 13+300, lado derecho

De la visita realizada y como se observa en la Figura 17, el muro de gaviones fue construido utilizando rocas de origen calizo. En este sentido, es necesario tener en consideración que el tipo de roca que se tiene que utilizar en este tipo de muro debe cumplir con las especificaciones de la sección 253 del Manual de Especificaciones Generales para la Construcción de Carreteras, Caminos y Puentes (CR-2010), entre las cuales se mencionan que la roca debe ser dura, resistente al intemperismo, con un índice de durabilidad del material grueso de 50 mínimo (AASHTO T210) y resistencia de la roca a la abrasión en la Máquina de Los Ángeles de 50% máximo. Dicho esto, existe incertidumbre respecto a la durabilidad de los materiales de origen calizo, debido a que este tipo de materiales presenta características y propiedades que pueden favorecer una disgregación debido al intemperismo. Así pues, se considera necesario realizar ensayos adicionales para determinar sus propiedades de durabilidad, tales como el índice SDI (Slake Durability Index), descrito en la norma ASTM D4644, para verificar el cumplimiento de un valor mínimo de 85% para dos ciclos de ensayo y garantizar de esta manera que el material es lo suficientemente resistente al intemperismo.

Adicionalmente, en las Figuras 17a y 17b, se observa que algunas de las rocas utilizadas para la construcción de los gaviones no cumplen con el tamaño requerido, puesto que algunas de ellas presentan tamaños menores que la abertura de la malla y, por lo tanto, pueden eventualmente salirse de la malla, caer y contribuir en la formación de vacíos que puede producir deformaciones en el muro. Finalmente, se sugiere realizar una verificación del alineamiento vertical de las celdas superiores del muro, puesto que, según lo observado en la Figura 17c, puede existir una deformación en el alineamiento.

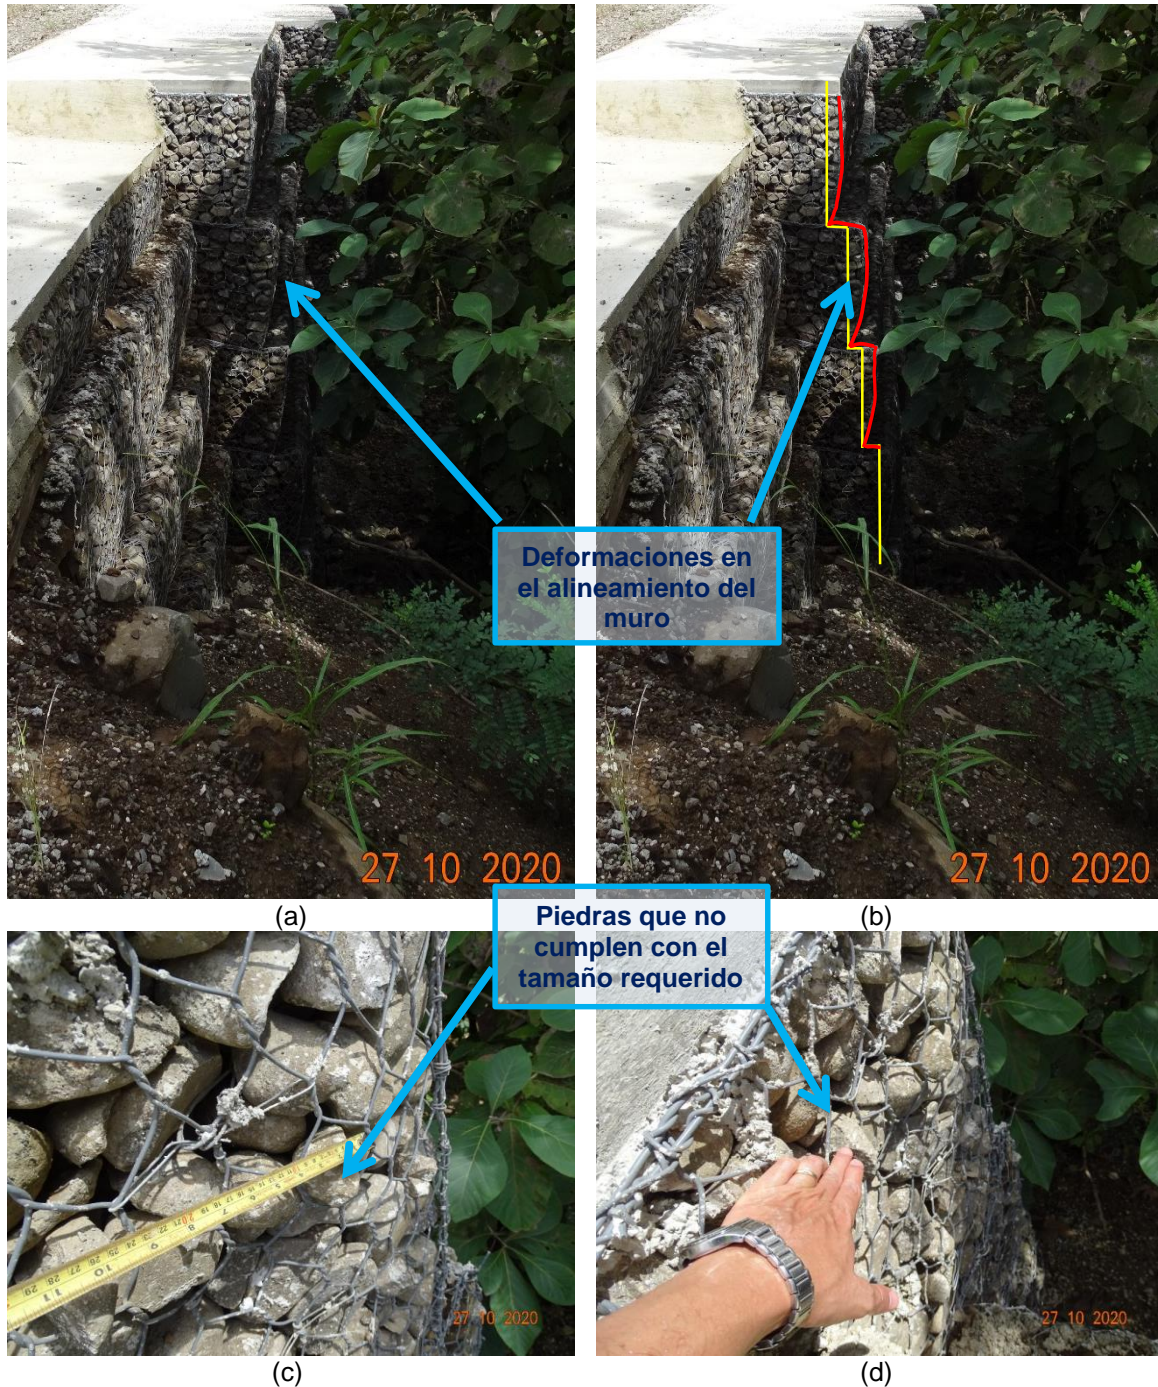
Figura 18. Muro de gaviones, estacionamiento 17+354, lado izquierdo

Como se observa en las Figuras 18a y 18b, algunas de las canastas del muro parecen presentar deformaciones que no permiten garantizar la correcta alineación de las celdas. Por su parte, en las Figuras 18c y 18d se observa que algunas de las piedras usadas para la construcción de los gaviones no cumplen con el tamaño requerido, puesto que algunas de ellas presentan tamaños menores que la abertura de la malla y, por lo tanto, eventualmente pueden salir de la malla, caer y contribuir en la formación de vacíos que puede producir mayores deformaciones en el muro.

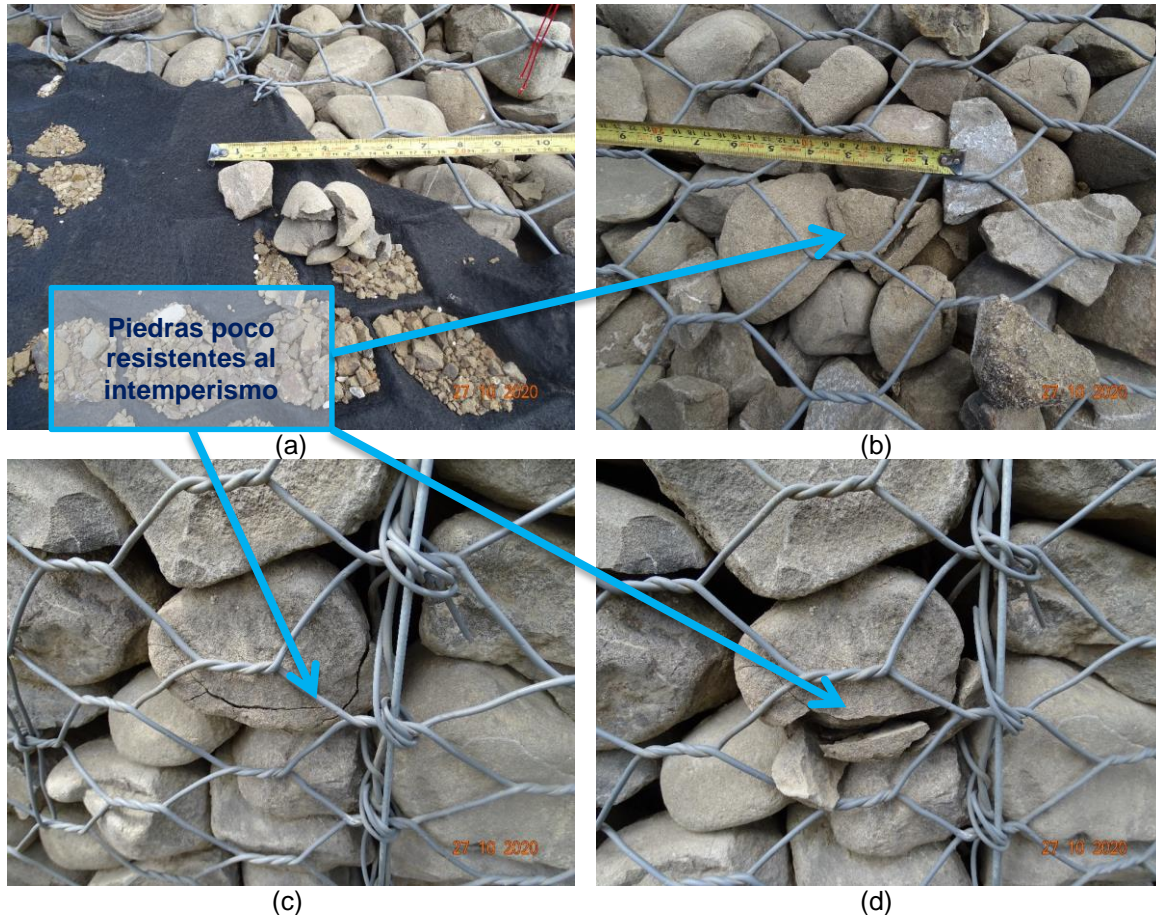
Figura 19. Piedras utilizadas en el muro de gaviones, estacionamiento 3+950, lado izquierdo

Nuevamente, en la visita realizada, fueron observadas algunos problemas relacionados con las rocas utilizadas para la construcción del muro de gaviones. Como fue mencionado, el tipo de roca que se tiene que utilizar debe ser dura, resistente al intemperismo, con un índice de durabilidad del material

grueso de 50 mínimo (AASHTO T210) y resistencia de la roca a la abrasión en la Máquina de Los Ángeles de 50% máximo. Sin embargo, como se observa en la Figuras 19a, 19b, 19c y 19d, las rocas utilizadas en la construcción de este muro, presentan deficiencias para resistir el intemperismo. Particularmente, en las Figuras 19c y 19d, se observa como una de las rocas se encontraba agrietada y que fácilmente pudo ser disgregada con la mano.

Ante la incertidumbre respecto a la durabilidad de los materiales se considera necesario aportar o realizar ensayos adicionales para determinar el índice SDI (Slake Durability Index), descrito en la norma ASTM D4644, para verificar el cumplimiento de un valor mínimo de 85% para dos ciclos de ensayo.

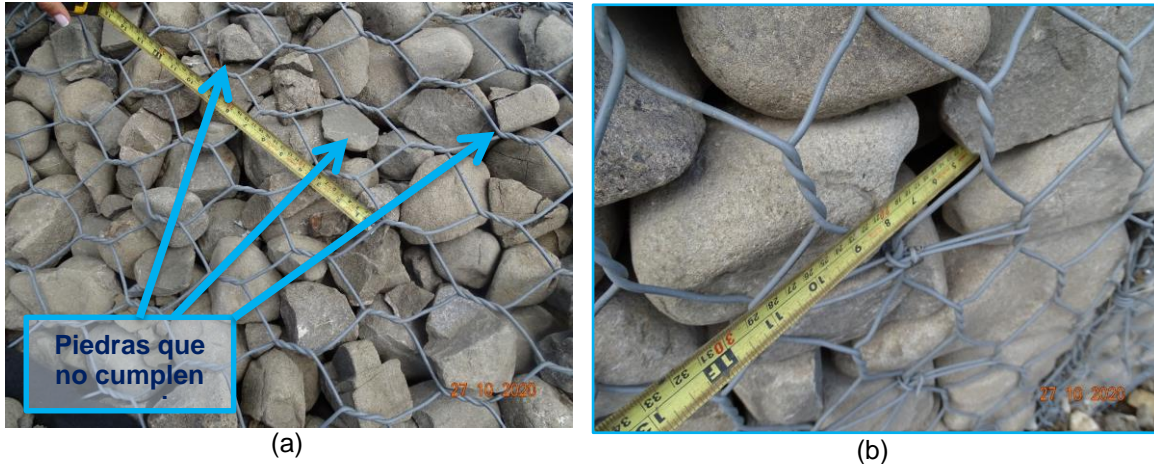
Finalmente, en las Figuras 20a y 20b, se observan algunos problemas constructivos en el muro de gaviones. En el caso de la Figura 20a, se nota que algunas de las piedras usadas para la construcción de los gaviones no cumplen con el tamaño requerido, puesto que algunas de ellas presentan tamaños menores que la abertura de la malla. En el caso de la Figura 20b, se observa deficiencias en los procesos de colocación de las piedras, puesto que fue posible identificar la formación de vacíos, como se puede constatar se logró introducir con facilidad la cinta métrica detrás de una de las piedras del muro de gaviones, lo cual indica un espacio vacío.

Figura 20. Problemas constructivos en el muro de gaviones, estacionamiento 3+950, lado izquierdo: (a) incumplimiento de tamaño de las piedras, (b) vacío en el relleno del muro
