LABORATORIO NACIONAL
DE MATERIALES Y MODELOS ESTRUCTURALES

Programa de Ingeniería Geotécnica

Informe: LM-IG-15-2020

Informe de visita de campo: Proyecto Paso a desnivel Guadalupe

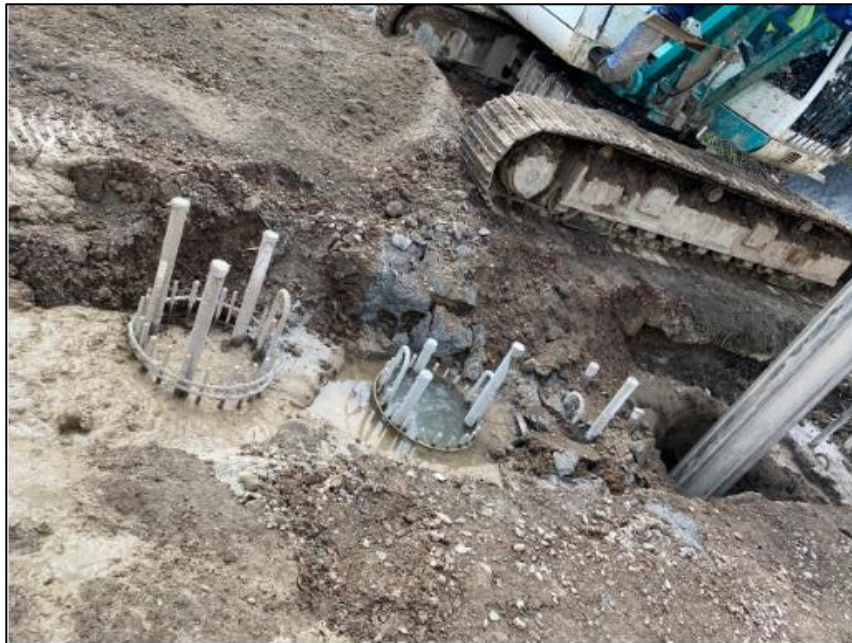
Para la construcción de los pilotes que conforman la cimentación del puente, se observa que se están colocando pilotes preexcavados. No se dispone de la información del diseño de este muro de pilotes para el puente, ya que en el diseño se tenía previsto una losa de cimentación de 1,0 m de espesor, sin embargo, el diseño fue modificado. Al conversar con uno de los trabajadores se indica que el muro es de pilotes secantes, al igual que los del resto de las obras. Sin embargo, como se observa en la Figura 1, no se identifican los pilotes secantes, además no se hace uso del muro guía, el cuál en el informe LM-PIG-06-2020 correspondiente a la visita realizada en Junio 2020, se resaltó como una buena práctica constructiva.

Figura 1. Pilotes del muro del puente sobre el río Torres

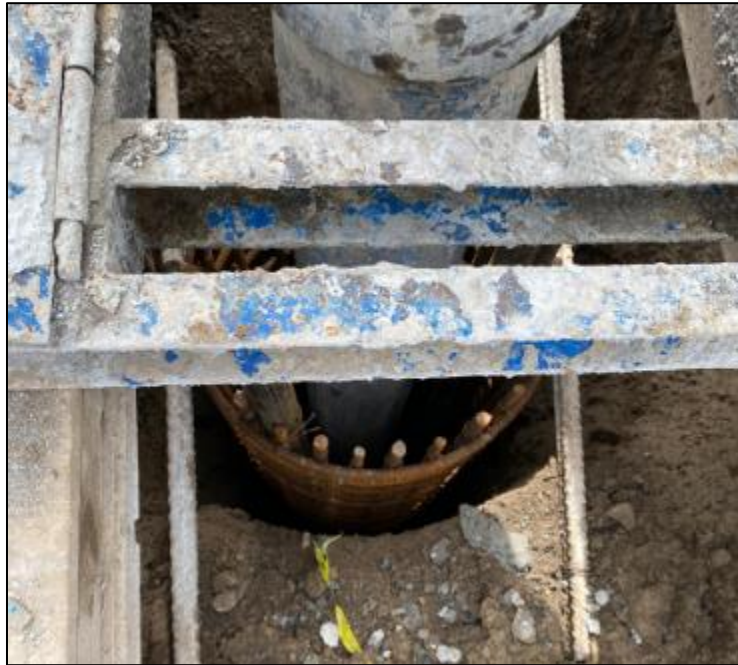
Durante la visita se identificaron aspectos relevantes en cuanto a la construcción del muro de pilotes. Uno de ellos, se relaciona con la colocación del acero de refuerzo del pilote N°27, el cual como se observa en la figura 2 no es posible identificar el uso de los espaciadores.

Figura 2. Armadura pilote N°27

Ante tal situación, se considera conveniente tomar las medidas necesarias para garantizar el uso de espaciadores en el acero de refuerzo de los pilotes que faltan por construir, ya que estos son los que aseguran el adecuado recubrimiento de la armadura de cualquier elemento de concreto reforzado.

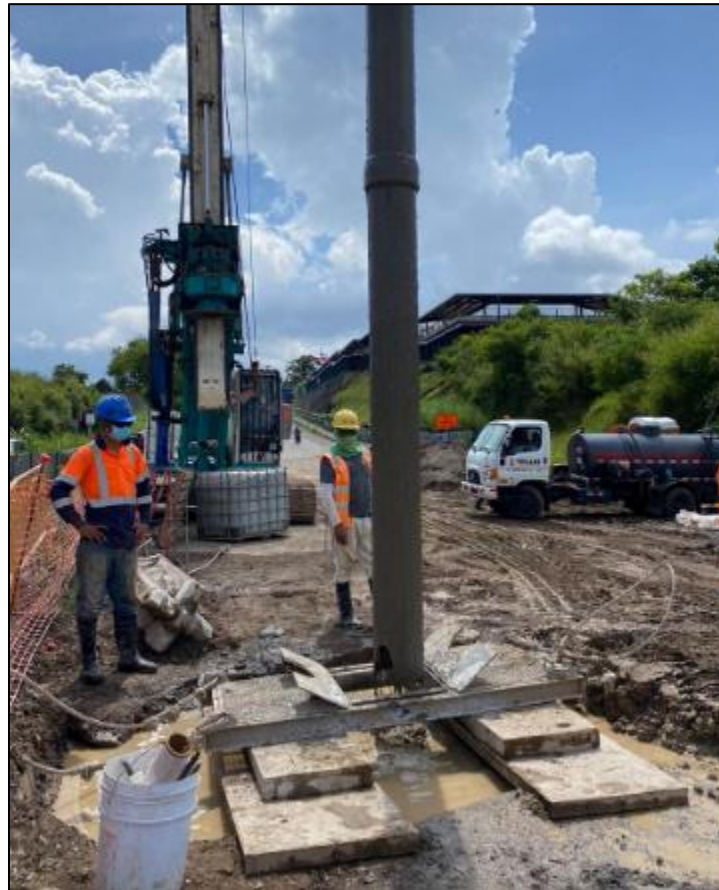
No se observó en sitio que se implemente ninguna medida preventiva para extraer el agua de las perforaciones, y esta puede afectar al momento del colado, modificando las características del concreto. Durante la visita se observó el proceso de colado del pilote N°27, no se extrajo el agua acumulada dentro de la perforación, por lo que se debieron tomar consideraciones en el procedimiento de colado bajo el agua.

Esta condición no logró verificarse en el colado del pilote N°27, pues como se observa en la Figura 3, la tubería Tremie fue extraída cuando aún no emergía ni siquiera el concreto perturbado que conforma el sello.

Figura 3. Finalización del colado de concreto del pilote

Se considera recomendable revisar los resultados del ensayo de integridad del pilote N°27, y en general de los pilotes que conforma el muro del puente sobre el río Torres, ya que, basado en lo observado en sitio al momento de la visita, no se puede garantizar que el procedimiento constructivo de los pilotes haya sido el adecuado, y por lo tanto, se considera importante verificar la integridad de los elementos.

Finalmente, debido a que no se utiliza ninguna técnica para la extracción del agua en la perforación de los pilotes preexcavados previo al colado, se recomienda verificar el cumplimiento de las especificaciones de la colocación del concreto bajo el agua, ya que se debe evitar que el concreto se perturbe y se vea afectada su resistencia y composición, lo cual garantiza que el pilote sea de calidad. Si los resultados de los ensayos de integridad muestran irregularidades, sobre todo si se trata de la punta, es posible que se deba a la técnica de colocado de concreto.

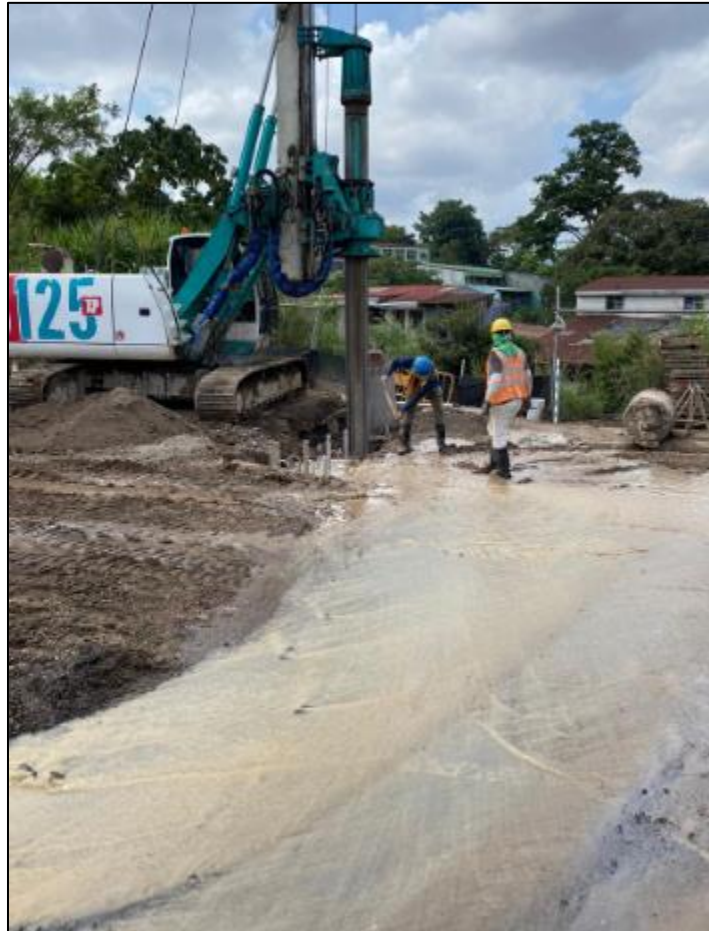
Finalmente, se recomienda prever la protección de las obras adyacentes o cercanas, que se puedan ver afectadas por la ejecución de los diferentes procesos constructivos. Tal es el caso que se observa en la Figura 4, la cual muestra como al colar el pilote N°27 el agua acumulada dentro de la excavación emergió y, al no existir una guía para el flujo del agua y conducirlo hacia donde se desea que drene, este fluyó hacia la excavación en proceso de uno de los pilotes cercanos. Esta situación puede afectar considerablemente la estabilidad de las paredes de la perforación.

Figura 4. Flujo de agua acumulada en la perforación

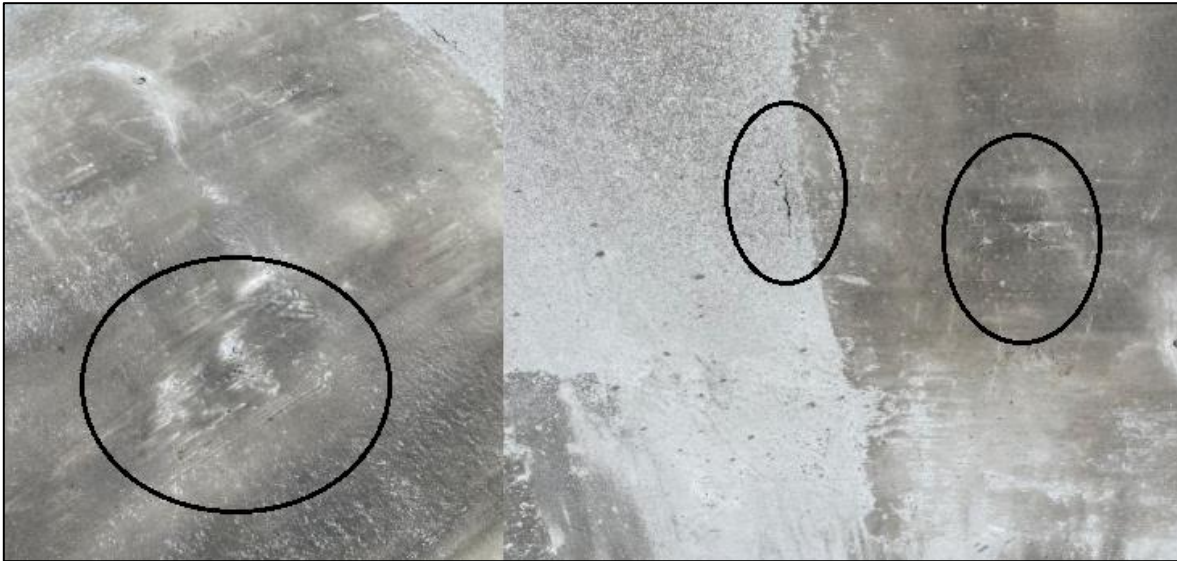
La losa de concreto que conforma la superficie de rodamiento de la rotonda de la intersección Guadalupe, presenta deterioro del concreto y agrietamiento transversal producto de la retracción plástica del concreto luego del colado, como se observa en la Figura 5.

Figura 5. Grietas en la losa de concreto de la rotonda Guadalupe

Durante la visita se lograron percibir las condiciones climáticas a las que está expuesta la estructura, y al conversar con el personal en la obra, se indica que la losa fue colada monóticamente y que el colado inició a las 5:00 am y finalizó a las 11:00 am, además, se indicó el uso de agentes químicos para acelerar la fragua del concreto. Sin embargo, se recomienda durante el proceso de curado de los elementos de concreto de gran tamaño que faltan por colar, utilizar una protección adecuada para evitar la pérdida de humedad del concreto, y así garantizar un adecuado proceso de curado. Además, se considera de gran importancia prever la influencia del clima al momento de realizar el colado de las estructuras de concreto y con ello garantizar las condiciones óptimas para el correcto fraguado del concreto. Se considera apropiado programar el colado de las estructuras que restantes, en un horario tal que la radiación directa de los rayos del sol no afecta directamente el comportamiento del concreto durante su proceso de endurecimiento.

A pesar de que se presenta el agrietamiento en ciertas zonas de la losa, no se considera que las grietas observadas comprometan estructuralmente la losa o que afecten considerablemente su resistencia, sin embargo, se recomienda rellenarlas para evitar la filtración del agua al interior de la losa, y que esto pueda desencadenar un problema de corrosión en el acero de refuerzo, que finalmente genere una reducción de la resistencia, además, estas grietas se pueden ver reflejadas en el pavimento que se colocará como superficie de rodamiento, ocasionando un envejecimiento prematuro del pavimento. El rellenado de las fisuras se debe programar lo más pronto posible, ya que en este momento Costa Rica se encuentra en la época lluviosa y se debe evitar la filtración del agua al interior de la estructura.

Adicionalmente, se recomienda que el agrietamiento de las estructuras de concreto suceda de manera controlada, para reducir el agrietamiento excesivo, que resulta perjudicial tanto para el acero de refuerzo de la losa, como para el pavimento, el cual puede sufrir envejecimiento prematuro producto de grietas reflejo de la losa de concreto. Además, implementar medidas que eviten la pérdida de humedad del concreto durante el proceso de fragua, un apropiado curado del concreto reduce considerablemente el agrietamiento por contracción. Por lo tanto, se aconseja mantener buenas prácticas constructivas para asegurar la protección y el curado adecuado del concreto, entre las cuales se resalta realizar coladas en horarios que el clima contribuya a que concreto no desarrolle altas temperaturas durante su fragua y se mantenga húmedo, lo que contribuye a controlar el agrietamiento de las estructuras de concreto.

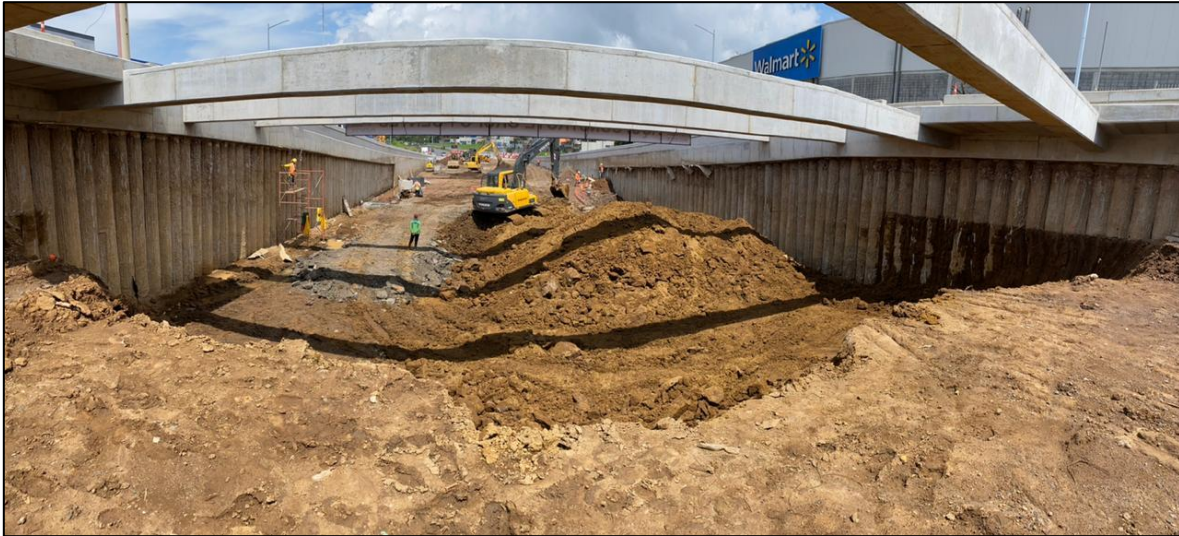
En general se observa un buen acabado de los pilotes que conforman el muro de retención del paso a desnivel de la intersección Guadalupe. Como se observa en la Figura 6, los pilotes se encuentran bien alineados tanto horizontal como verticalmente. Además, se puede observar que en su mayoría mantienen la geometría cilíndrica uniforme en toda su longitud.

Figura 6. Muro de retención de pilotes preexcavados

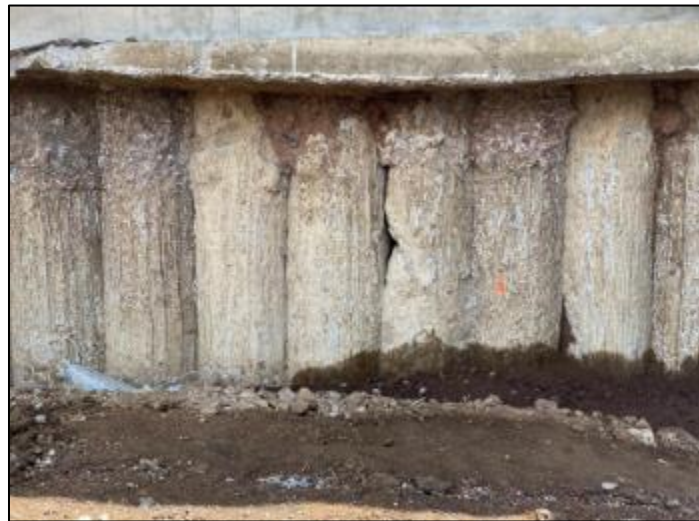
Únicamente se observó un pilote con un vacío en su estructura, esta condición se muestra en la Figura 7. Debido a que el pilote corresponde a un pilote secante, la afectación de este defecto constructivo no se considera comprometedor para la integridad estructural de los elementos. Sin embargo, se recomienda reparar esa sección del pilote para evitar la filtración de agua.

Figura 7. Defecto constructivo en pilote secante.

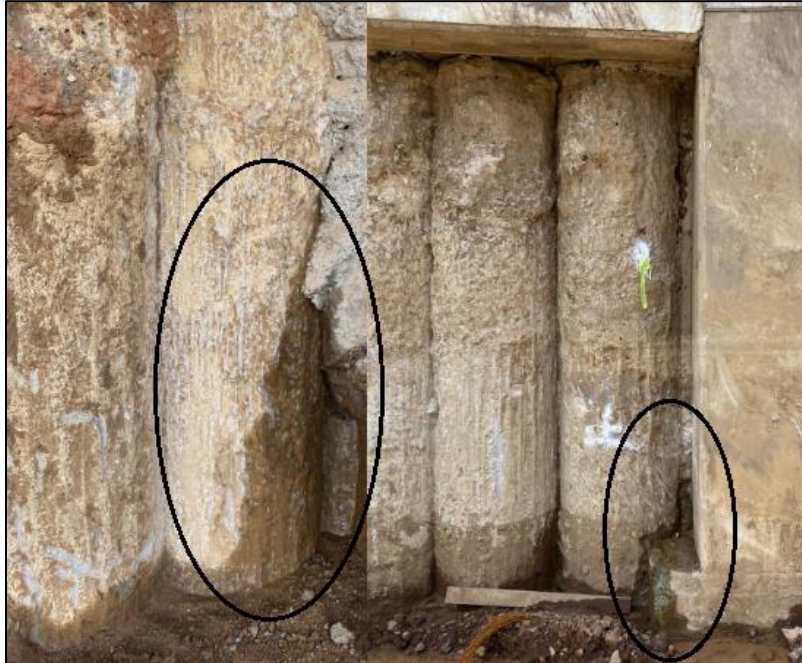
Finalmente, como se observa en la Figura 8, se identificó la presencia de flujo de agua en la junta entre la pantalla de pilotes y el muro de concreto reforzado que conforma el paso a desnivel.

Figura 8. Filtración de agua en la junta de la pantalla de pilotes y el muro de concreto reforzado

Ante esta situación se considera conveniente tomar las medidas de previsión del caso para evitar que el flujo de agua pueda filtrarse en las estructuras y genere corrosión del acero de refuerzo. No está demás recalcar que puede tratarse de la fuga de agua potable y se debe evitar la pérdida descontrolada de la misma.

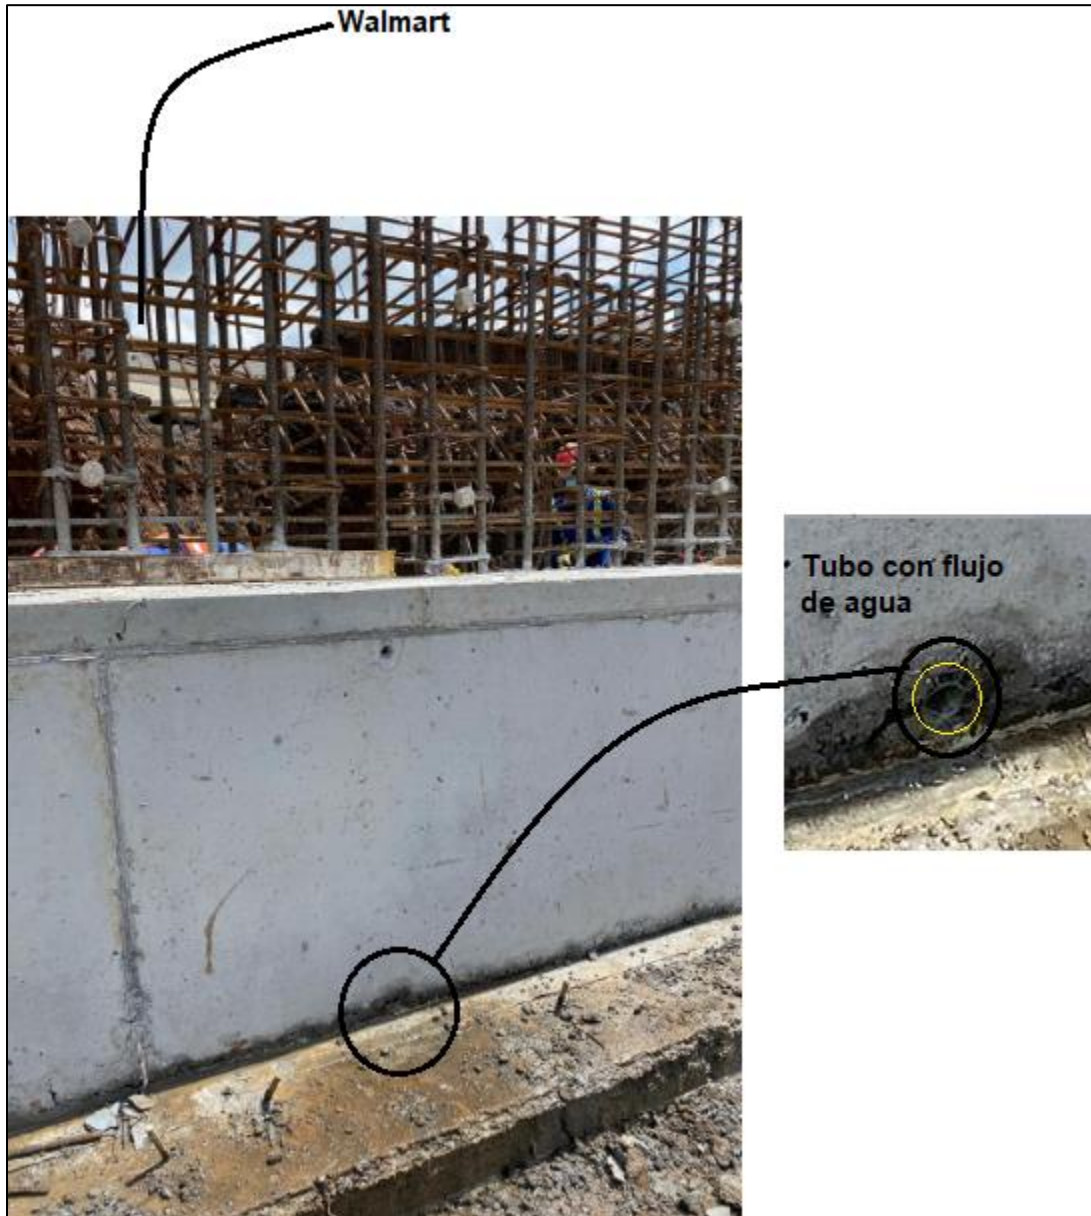
Esta condición se observó para el sector norte frente a Walmart, y coincide con el flujo de agua de un tubo que se encuentra en el sitio donde se está colocando la armadura del muro que se une con la rotonda frente al Walmart (ver Figura 9).

Figura 9. Flujo de agua de tubo en muro de concreto reforzado
