LABORATORIO NACIONAL
DE MATERIALES Y MODELOS ESTRUCTURALES

Informe: LM-IG-14-2020

Informe de visita de campo: Proyecto OBIS Lote 1

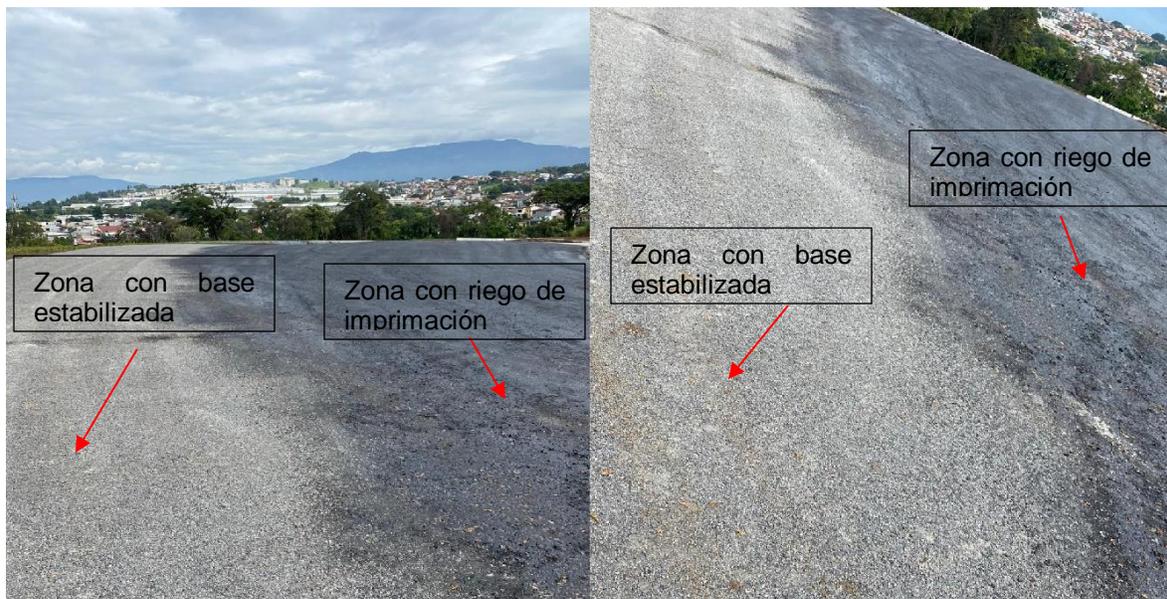
Durante la visita, se observó que la superficie de rodamiento contaba con la capa terminada correspondiente a la base estabilizada, y se identificó en algunas zonas lo que aparenta ser la primera capa del riego de imprimación. Sin embargo, no fue colocado en la totalidad de la superficie, dejando zonas con la capa de base estabilizada expuestas, esta condición se puede observar en la Figura 1.

Figura 1. Colocación del riego de imprimación sobre base estabilizada

Es importante resaltar, que se debe procurar colocar de manera uniforme y completa, el riego de imprimación y en general cada capa que compone la superficie de rodamiento. Al quedar expuesta una parte de la base estabilizada por un período de tiempo, esta podría verse afectada por el intemperismo, especialmente por las fuertes lluvias características de los meses de setiembre y octubre, y por lo tanto, sus características se podrán ver modificadas respecto a la zona en la que ya se colocó el riego de imprimación.

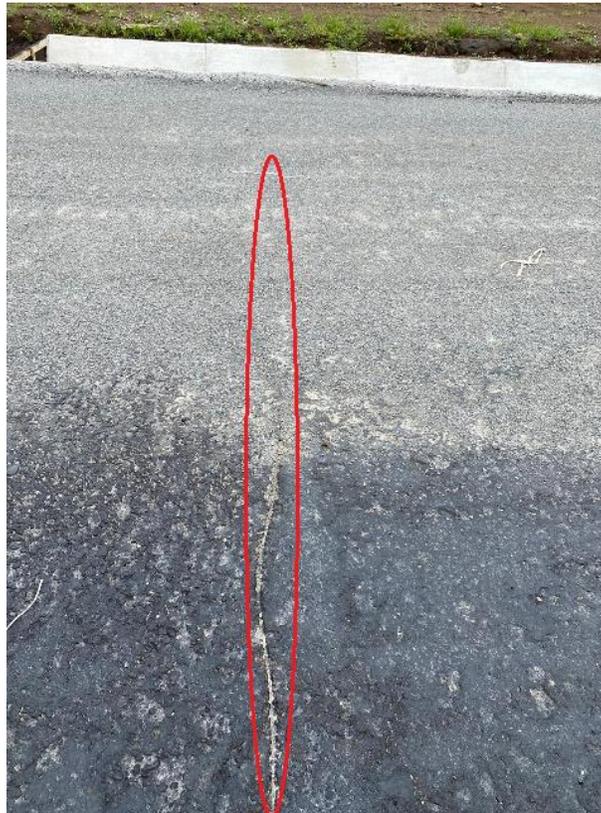
Otra condición observada fue la presencia de grietas, las cuales se reflejan en las zonas donde ya se realizó el riego de imprimación, y que se logró observar la continuación de la misma en la base estabilizada, como se muestra en la Figura 2.

Figura 2. Identificación de grietas

Se considera importante que el contratista dé a conocer el tratamiento que se les dará a estas grietas, las cuales se encontraron prácticamente a lo largo de toda la rampa de entrada y salida de la ruta 1. Debido a que la base estabilizada ya fue colocada en su totalidad, las medidas a tomar deben garantizar la solución del problema. Las grietas se deberán sellar adecuadamente previo a la colocación de las capas faltantes de la superficie de rodamiento, para evitar que se reflejen en la superficie final de la carpeta asfáltica, y esto conlleve a problemas de infiltración, entre otros.

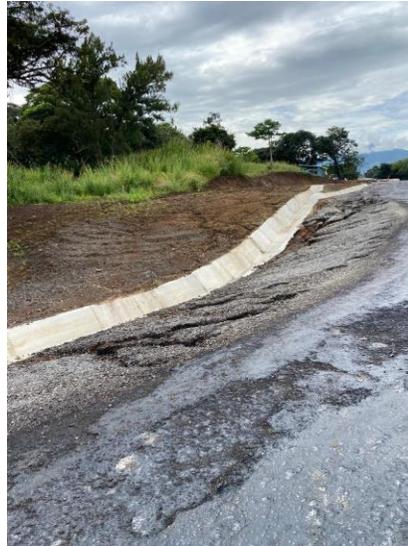
Finalmente se observó que en ciertas zonas el riego de imprimación no presenta un acabado uniforme. Es importante garantizar la correcta aplicación del tratamiento y preparación previa de la capa granular, ya que entre sus funciones está la de cerrar espacios, endurecer la superficie y mejorar la adherencia de la capa asfáltica a colocar, mejorando el agarre de las capas granulares y las bituminosas. Se recomienda para los tramos faltantes revisar y garantizar el correcto

Figura 3. Superficie irregular del riego de imprimación

procedimiento de aplicación de la imprimación, para evitar las condiciones que se observan en la Figura 3.

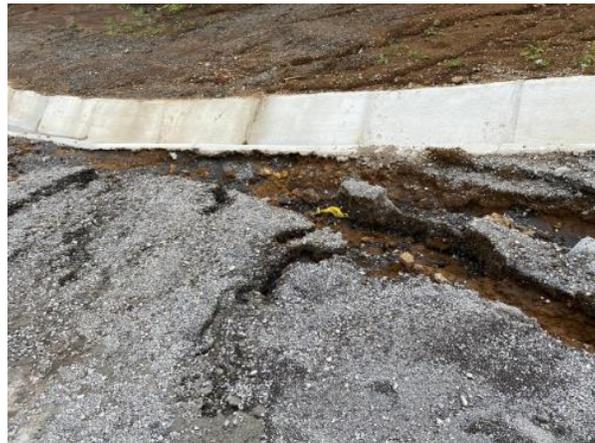
Figura 4. Efectos de la escorrentía producto de fuertes precipitaciones

Además, se recomienda planificar la colocación del riego en horas en las que se pueda garantizar el adecuado curado y no se vea afectado por la escorrentía superficial producto de las fuertes lluvias características de estos meses, ya que como se observa en la Figura 4 existen claros rastros de la afectación del flujo del agua producto de estas precipitaciones.

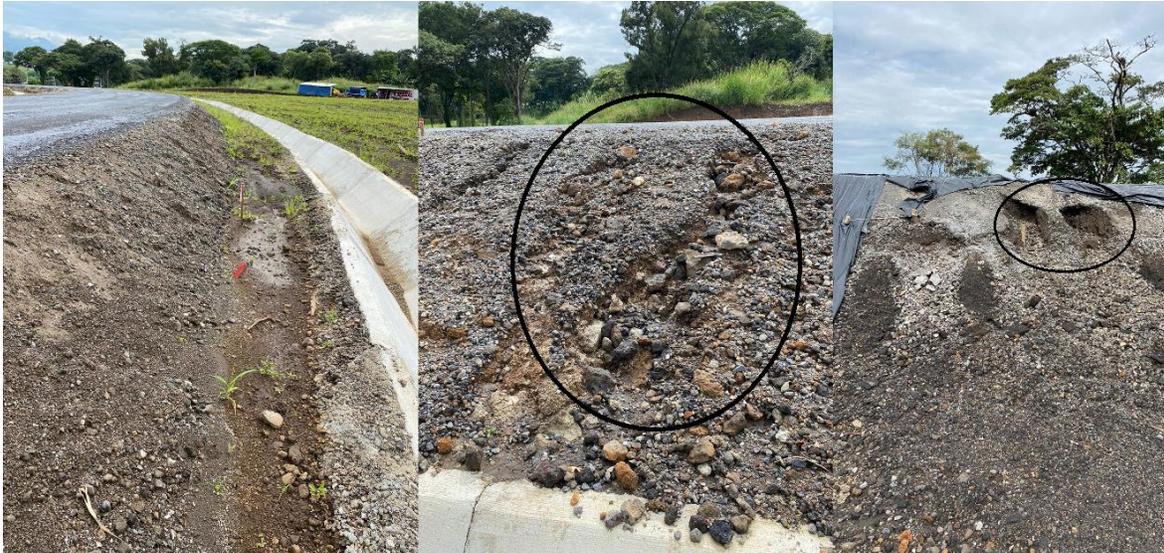
Durante la visita se pudo observar que las bermas en las márgenes de la calzada, están siendo considerablemente afectadas por los agentes climáticos, principalmente la lluvia. En la Figura 5, se puede apreciar como por falta de protección de estos taludes, el material se está lavando, y la pérdida de material en algunos puntos no es solo superficial, si no que, cerca de la corona la pérdida de

material ya alcanzó los materiales granulares que conforman la estructura de la superficie de rodamiento.

Figura 5. Condición de los taludes en las márgenes de las rampas

A pesar de que algunos de estos taludes, especialmente los de mayor altura, si cuentan con protección, se considera recomendable colocar de manera general la debida protección, para evitar la pérdida de material, acumulación de sedimentos en la corona de la cuneta y en su interior, y la principal problemática, la erosión del material que conforma la estructura del pavimento. Además, se recomienda revisar los daños presentes y repararlos, en especial los que afectan directamente la estructura del pavimento.

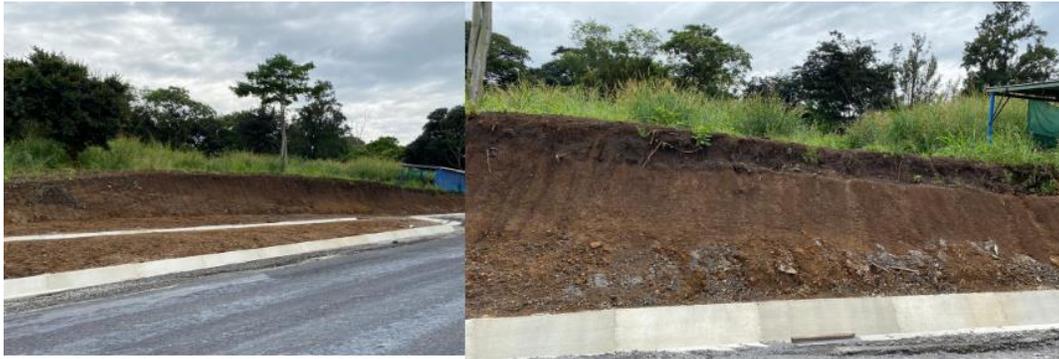
Al iniciar el recorrido, una de las primeras obras en suelo que se puede observar al recorrer la rampa de salida a nivel de la Ruta 1 es el talud en la margen derecha, que se observa en la Figura 8. En general el talud se observa estable, la inclinación consistente con la pendiente natural del terreno y sus colindancias. Sin embargo, el talud se encuentra desprotegido, expuesto a los agentes climáticos que pueden ocasionar caída de material superficial y la erosión, lo cual podría causar con el tiempo su inestabilidad. Se desconoce el acabado final del talud, y aunque el talud no es de gran altura, tiene un volumen de material considerable y al encontrarse a la margen de la carretera, si no se prevé la correcta estabilización o protección, se pueden presentar afectaciones que pongan en riesgo a los usuarios y trabajadores.

Figura 6. Talud ubicado en la margen derecha de la rampa de salida Ruta 1

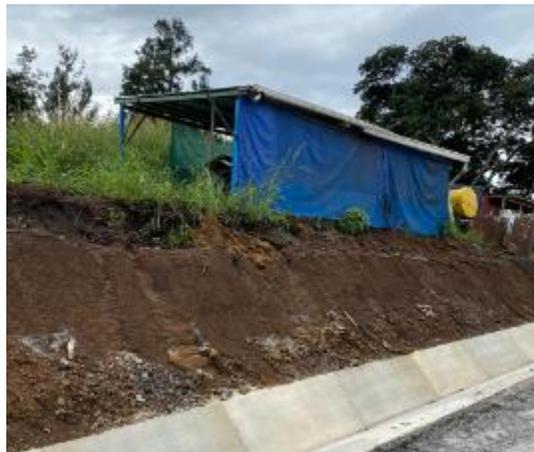
Figura 7. Ubicación de la bodega en la corona del talud

Adicionalmente, se recomienda implementar las medidas de seguridad necesarias para proteger la bodega que se ubica en el extremo frontal la corona del talud, la cual como se observa en la Figura 7, no cuenta con ningún retiro, e incluso la sección del talud cercana a la bodega ya muestra rastros de erosión superficial.

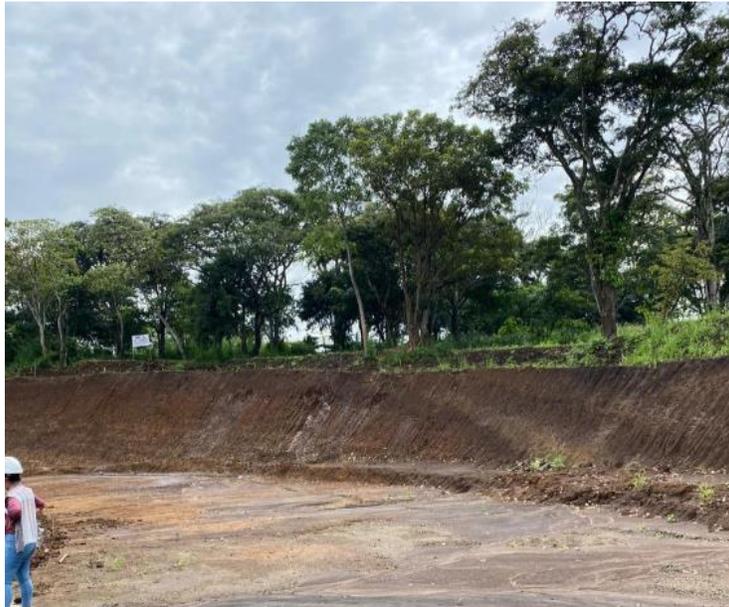
Finalmente, sobre la rampa de salida, a nivel de la Ruta 106, se observó un talud de mayor altura. Este talud colinda con un terreno que está en proceso de expropiación y por lo tanto las obras se encuentran pausadas. En general la inclinación dada al talud aparenta ser estable, y es consistente con la inclinación natural de los terrenos alrededor. La vegetación en general no se observa con inclinaciones u otras afectaciones, lo cual es un indicativo de una estabilidad adecuada del talud, estas condiciones se observan en la Figura 8. Como única recomendación, se considera apropiado colocar alguna protección temporal al talud, ya que las fuertes lluvias provocan erosión superficial de la cara del talud, el cual si no se contiene puede desencadenar en problemas de inestabilidad.

Figura 8. Talud en margen derecha rampa de salida a Ruta 106

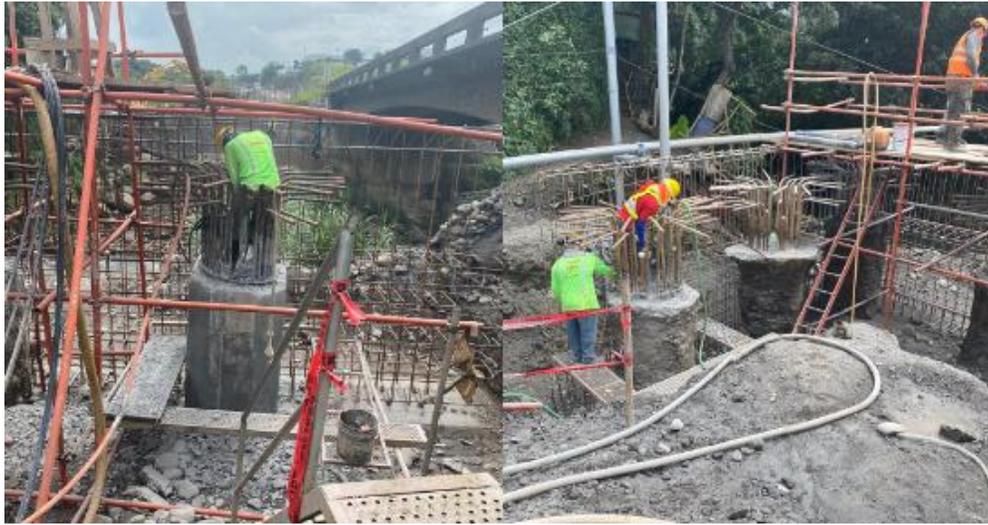
Al llegar al sitio del puente sobre el río Ciruelas, se observan las obras que se están realizando en los bastiones del puente. Se identifica en el bastión del costado este, el pilote preexcavado #22, que fue reparado, debido a que en la prueba de integridad se determinó un defecto a una profundidad de 4,7 m.

Como se observa en la Figura 9, se puede identificar con claridad la sección reparada del pilote, el cual se observa que tiene un buen acabado, y en general el concreto del elemento no presenta irregularidades, ni fisuras. Al revisar los documentos del proceso para la reparación del pilote, y materiales utilizados, se considera apropiada la metodología utilizada para la reparación del pilote. Sin embargo, no se cuenta con ninguna documentación que muestre la verificación de la reparación que garantice que fue exitosa. Se considera recomendable realizar una verificación del pilote, para comprobar la integridad del elemento y la correcta adherencia entre el concreto colado inicialmente y el concreto colocado en el proceso de reparación.

Figura 9. Pilotes del bastión en la margen izquierda del puente

El proceso de reparación consistió en la excavación hasta el nivel donde se identificó la irregularidad, demolición y limpieza de la zona afectada, encofrado, sellado, uso de aditivo para garantizar la adherencia entre concretos y finalmente el colado del concreto.

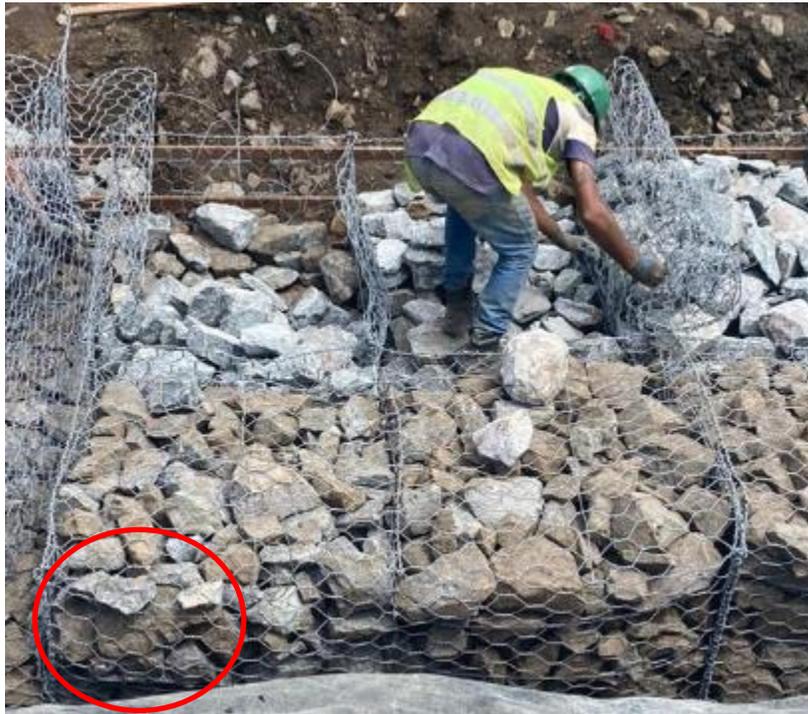
En la Figura 10, se observa el proceso de llenado de las celdas. De acuerdo con la sección 253 del Manual de carreteras CR-2010, la piedra debe ser colocada cuidadosamente en las celdas para evitar el pandeo de las mismas, además ninguna capa debe superar más de 300 mm por encima de la última capa colocada en las celdas adyacentes. En el sitio de la construcción del muro de gaviones, se observó que el proceso de llenado de las celdas se realiza de forma ordenada, colocando las piedras manualmente y no se superan los 300 mm de diferencia entra capas de celdas adyacentes. Sin embargo, se identificaron algunas celdas que parecen tener mayor volumen de material respecto a otras. Esta situación provoca deformaciones en las celdas, la cuales se pudieron observar en algunos puntos.

Figura 10. Llenado de celdas del muro de gavión

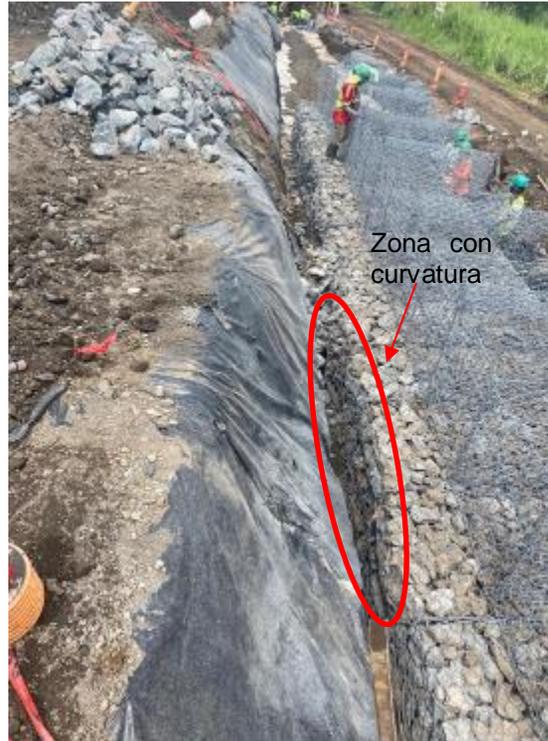
En la Figura 11, se puede observar que la sección trasdós del muro cumple con lo indicado en la sección 253 del CR-2010, respecto a la colocación de un geotextil en la parte trasera de la estructura, sin embargo no fue posible conocer la calidad del material del relleno que se va a utilizar en esta zona. Además, se detecta que la línea de las celdas no es completamente horizontal, observándose zonas con curvatura convexa respecto al eje que traza la pared trasera de las celdas. Se considera apropiado revisar los procesos constructivos del muro y prestar atención en las deformaciones del muro previo a su puesta en servicio.

Figura 11. Rectitud de la primera fila de celdas del muro de gavión

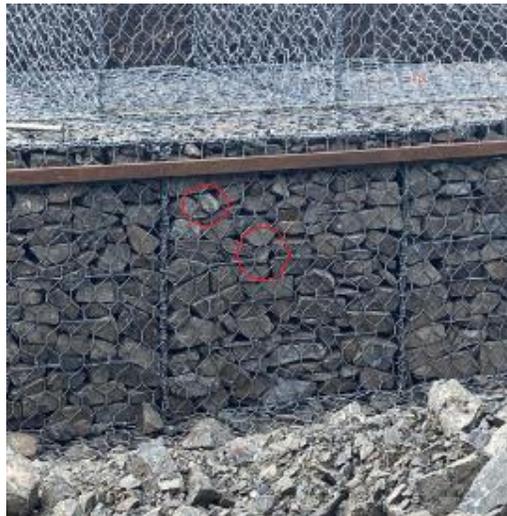
Finalmente, al recorrer la sección frontal del muro, se observa que se utilizan guías para mantener la rectitud del muro, esto se considera una buena práctica constructiva. Sin embargo, en algunas celdas se pudo identificar la presencia de material de tamaños menores que la abertura de la malla que conforma la celda, por lo que, como se observa en la Figura 12, estas piedras de menor tamaño se salen de la celda producto del reacomodo del material al ser compactado. Es por ello que para la construcción de los gaviones faltantes, se recomienda hacer la revisión correspondiente del material de relleno utilizado y verificar el cumplimiento del mismo según lo indicado en la sección 253 del CR-2010.

Figura 12. Uso de piedras de menor tamaño que la abertura de la malla del gavión

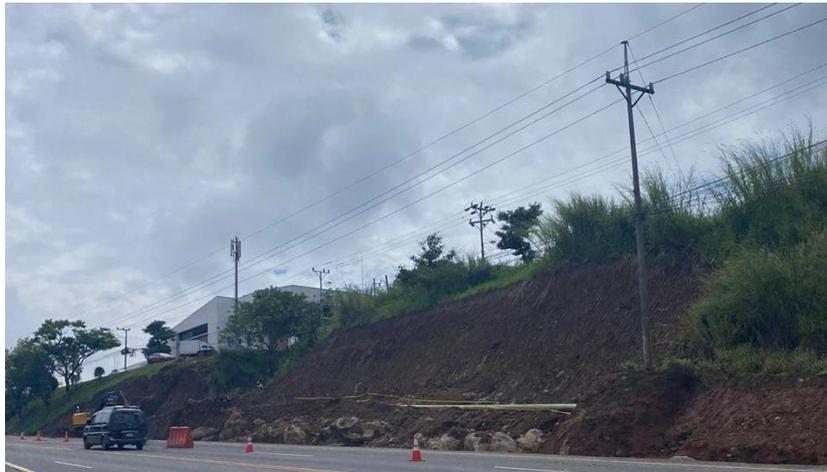
Al recorrer las obras de ampliación del puente sobre el río Ciruelas, se observa le talud de la Figura 13, en el cual no se detectan indicativos de posibles inestabilidades. En general la pendiente de corte del talud coincide con la pendiente natural de los taludes cercanos, la obra se encuentra en proceso de movimiento de tierras y se desconoce el acabado final que tendrá el talud. Sin embargo, se considera recomendable una vez se concluyan los cortes y movimientos de tierra, colocar la respectiva protección del talud para evitar la caída de material, o en el peor de los casos un posible deslizamiento producto del cambio de estado de esfuerzos por incremento de presiones intersticiales debido al agua infiltrada por las precipitaciones.

Figura 13. Condición del talud en la margen de la Ruta 1 sentido Alajuela-San José

Se considera importante proporcionar algún tipo de protección en la corona del talud, ya que el movimiento de tierras genera relajación de las masas de suelo que puede resultar en un deslizamiento de la parte superior del talud, perjudicando el pavimento existente sobre el mismo. No está de más señalar que esta situación pone en riesgo los vehículos estacionados en la parte superior del talud, como se observa en la Figura 14, o la capa de rodamiento, por lo que se recomienda dejar una zona de retiro entre la corona del talud y la zona en que transitan las personas.

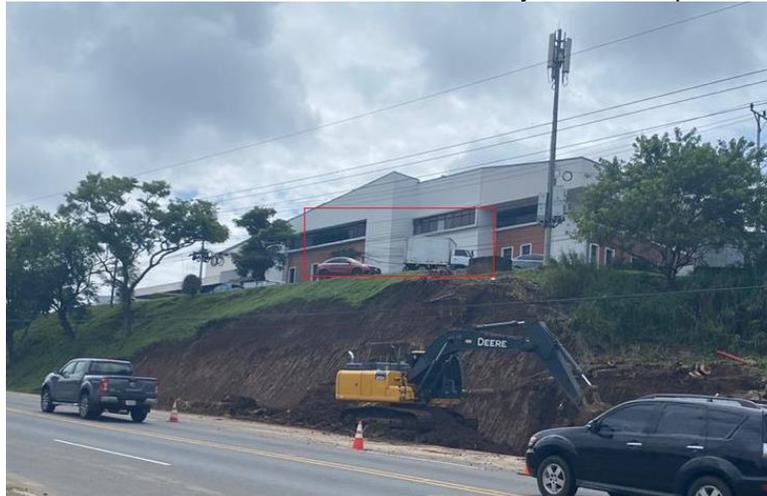
Figura 14. Vehículos estacionados en la corona del talud

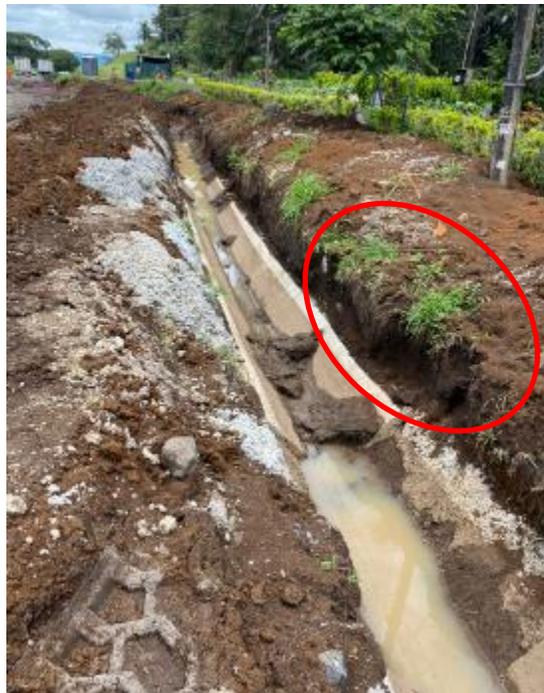
Al recorrer el tramo que incluye el puente sobre el río Segundo, se observó que no hay mucha actividad en la zona. Entre las obras se encuentra la construcción de las bermas de la margen derecha de la ampliación de la carretera. Como se observa en la Figura 15, la zona se encuentra afectada de manera importante por la lluvia, las cunetas colocadas se encuentran obstruidas por material que ha caído. Se desconoce el acabado final de la zona, sin embargo, se recomienda hacer una limpieza de las cunetas y colocar algún tipo de protección para evitar que el material continúe erosionándose.

Figura 15. Berma en la margen derecha de la ampliación del tramo después del puente sobre el río Segundo

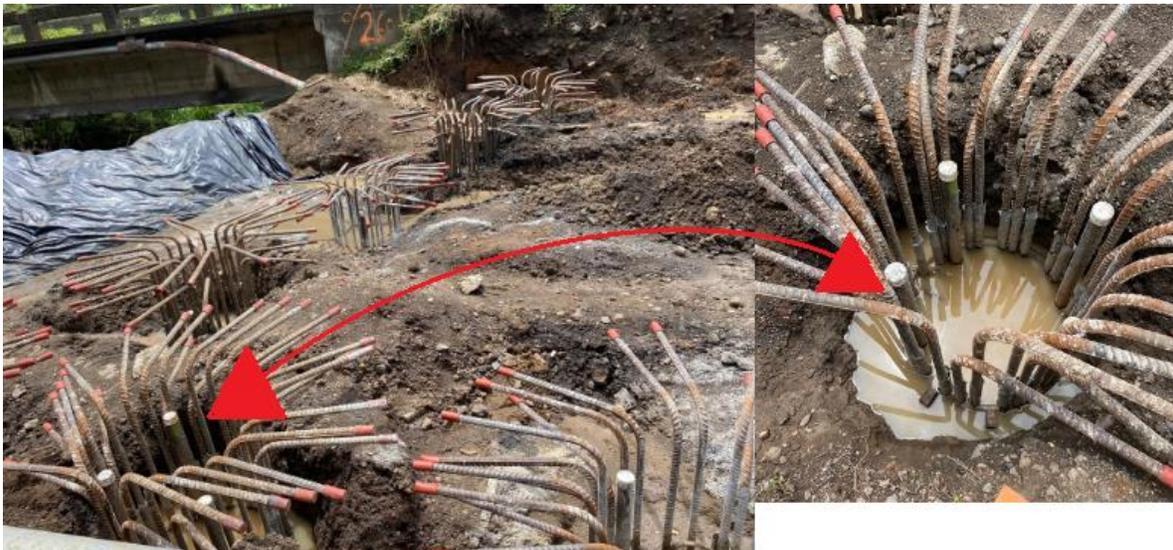
Finalmente, en la zona de la ampliación del puente sobre el río Segundo, se observó que se ha iniciado con la perforado y colado de los pilotes del bastión 1 (lado este).. Se desconoce la fecha en la que fueron colados, sin embargo, debido a que como se observa en la Figura 16, las excavaciones se encuentra inundadas, se procedió a verificar si los pilotes habían sido colados en su totalidad.

En general el nivel del concreto en los pilotes era fácilmente identificado, únicamente en el pilote 5 no pudo ser identificado el nivel de concreto, se desconoce si este no fue colado del todo, o si será colado de forma discontinua. Se recomienda solicitar las pruebas de integridad de este pilote, y el motivo por el cual no fue colado de igual manera que el resto de los pilotes que conforman el bastión del lado este.

Figura 16. Colado de pilotes margen izquierda del puente sobre el río Segundo

Finalmente se recomienda proteger las excavaciones y los pilotes ya colados de la lluvia, ya que, al estar inundados por un periodo de tiempo indefinido, el acero podría sufrir de corrosión, desencadenando a posteriori una posible disminución en la capacidad de adherencia con el concreto del resto de la estructura.

No esta demás recalcar la importancia de extraer el agua estancada, tanto por la afectación que pueda generar en la estructura, como por la alta probabilidad de que se provoque un problema de salud pública por la eventual propagación del dengue, que puede afectar los poblados vecinos.
