Informe: EIC-Lanamme-INF-0299-2023

Informe de visita a los puentes del
Proyecto Ampliación de la Ruta Nacional No. 32

INFORME FINAL

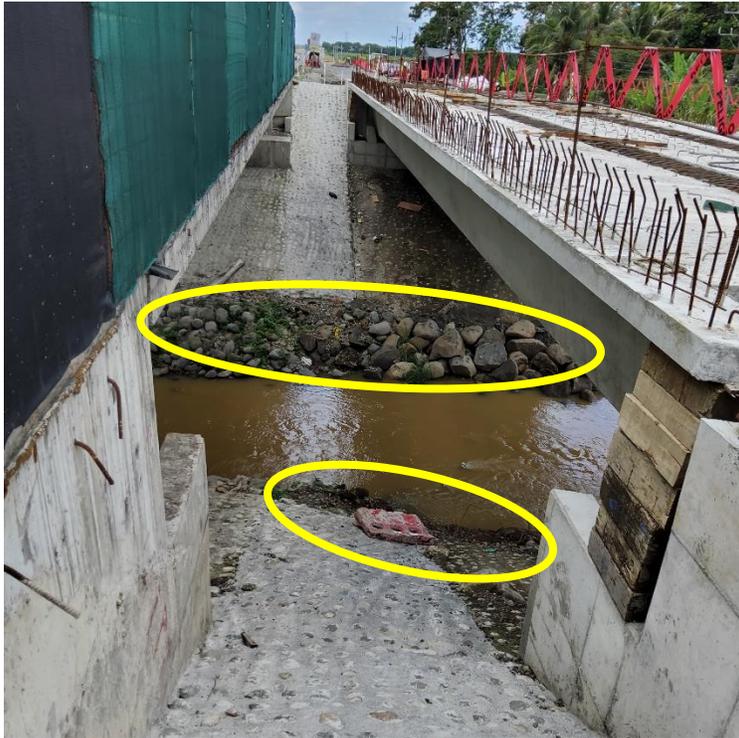
Figura 1 Escollera en el río Toro

En el río Toro, se observa como en ambas márgenes se coloca lo que asemeja un concreto ciclópeo o bien una escollera con mortero (según sección 251 del CR-2020), y al pie de esta obra, en las zonas señaladas, se coloca una escollera colocada con un arreglo irregular de las rocas sin que parezca que exista entramamiento entre los bloques. Esta situación podría generar el desprendimiento de los elementos de la escollera colocada y con ello perder la capacidad de protección en la ladera del río. Así mismo, eventualmente podría generar erosión tanto en las mismas rocas de la escollera como en el material natural de las márgenes del río.

Para todos los casos mostrados anteriormente, se considera recomendable realizar un cierre adecuado de las escolleras, contemplando lo indicado en la “Guía para el proyecto y la ejecución de muros de escollera en obras de carretera” que, aunque su alcance no comprende las escolleras como protección de laderas de ríos, solo las de carreteras, puede considerarse adecuado el cierre al pie que tienen estos diseños para evitar la erosión que pueda causar el paso del agua por la corriente. La conformación de este tipo de escolleras de carretera es la siguiente:

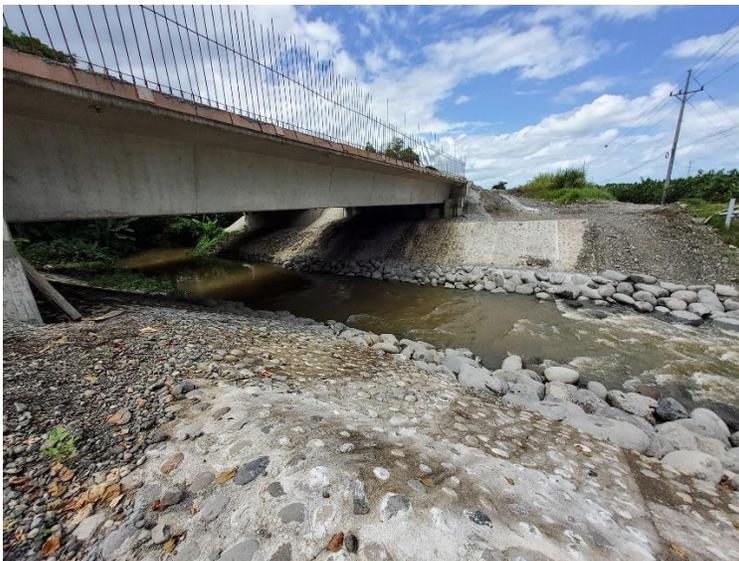
Figura 2 Escollera en el río Rojo

En el río Rojo, también se observa la colocación de lo que puede considerarse concreto ciclópeo o puede ser una escollera con mortero como protección de las márgenes y al igual que en el río Toro, se observa que la zona de cierre o pie de la escollera colocada, se disponen rocas que pueden conformar una escollera colocada, solo que en este sitio pareciera que los bloques se encuentran en una mejor distribución y existe algún tipo de entramamiento entre las rocas.

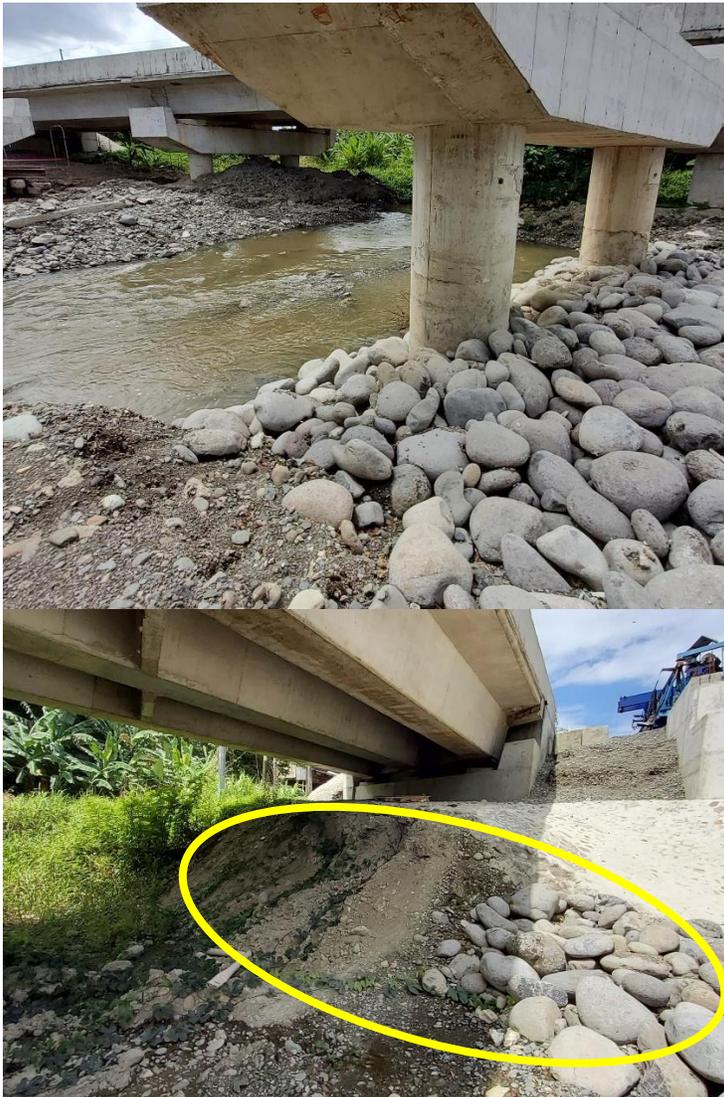
Figura 3 Escollera en el río Cuba

Por su parte el río Cuba, cuenta con una conformación de escolleras un tanto diferente. No se tiene clara si esta será la disposición final, sin embargo se observa que una de las pilas existe material colocado que se presume es para proteger de la erosión del lecho del río por posibles vórtices que se puedan generar cercanos a la estructura de la pila. Al igual que en el río Toro, se observa que la escollera colocada, cuenta con una disposición aleatoria de los bloques sin que exista algún tipo de entramamiento entre las rocas. De manera similar sucede en el bastión de margen derecha, que además de esto, cuenta con la colocación de una especie de concreto ciclópeo o una escollera con mortero en la parte superior semejante a la situación del río Toro y río Rojo. Además, existe una zona de material sin protección que muestra la formación de cárcavas debido a la erosión provocada por aguas de escorrentía superficial. Se considera recomendable realizar los manejos de agua de escorrentía superficial para minimizar este proceso erosivo.

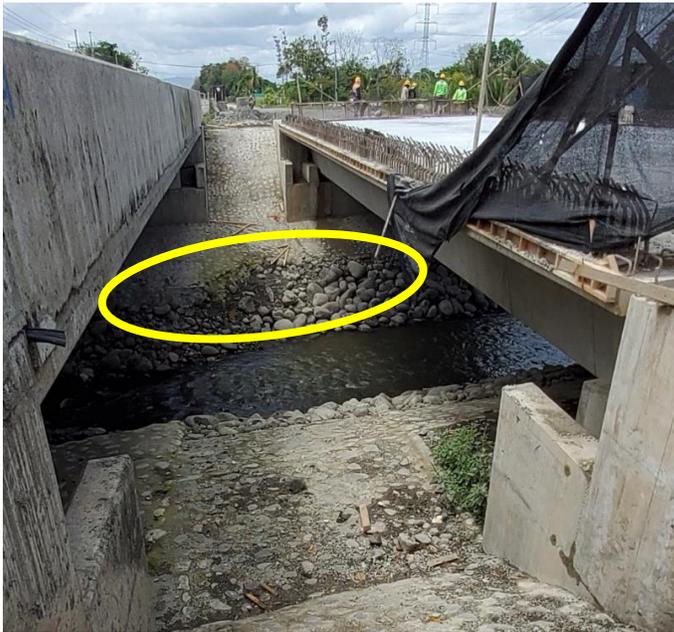
Figura 4 Escollera en el río Escondido

En el río Escondido, se observa como en al menos en la margen derecha se coloca lo que asemeja un concreto ciclópeo o bien una escollera con mortero y, al igual que los otros puentes comentados, al pie de esta obra, en la zona señalada, se coloca una escollera colocada con un arreglo irregular de las rocas sin que parezca que exista entramamiento entre los bloques. Esta situación podría generar el desprendimiento de los elementos de la escollera colocada y con ello perder la capacidad de protección en la ladera del río, de hecho, ya se ha comenzado a perder el material en la zona. Así mismo, eventualmente podría generar erosión tanto en las mismas rocas de la escollera como en el material natural de las márgenes del río.

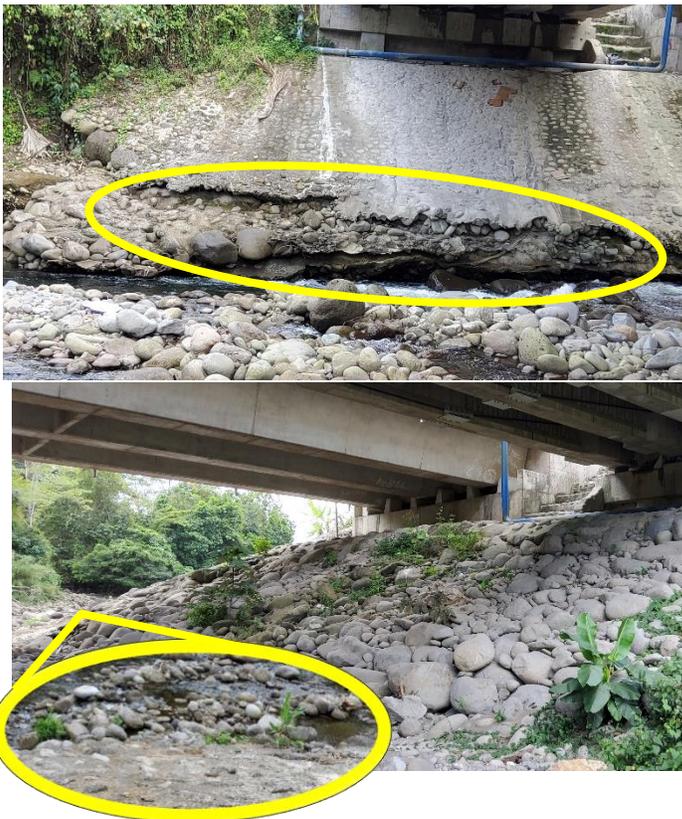
Figura 5 Escollera en río Dos Novillos

En el río Dos Novillos se tienen dos situaciones. Primera es que en la margen derecha se colocó una protección ya sea con concreto ciclópeo o bien una escollera con motero, encima de una existente, ya como en los casos anteriores, carece de un cierre adecuado en el pie de la obra de protección, quedando incluso al descubierto la obra anterior. En la margen izquierda, se tiene la misma condición de los sitios anteriores, una protección de concreto ciclópeo o escollera con mortero con material suelo al pie, con un arreglo desordenado de bloques sin entramamiento que incluso ya ha iniciado el proceso de movimiento por la presencia de la corriente del río. Ambas situaciones podrían eventualmente generar la pérdida de la capacidad de protección de las obras y erosionar la zona de las laderas de la quebrada.

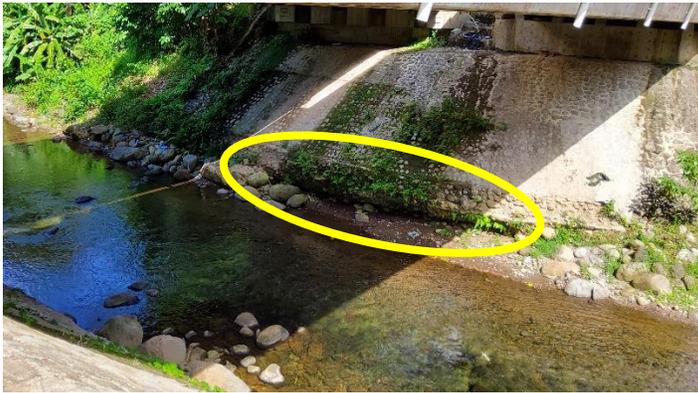
Figura 6 Escollera en río Guacimito

En el río Guacimito, se presenta la misma situación en la margen derecha que en los casos anteriores, una obra de concreto ciclópeo o una escollera con mortero construida sin generar un cierre adecuado en el pie de la obra de protección, pudiendo generar eventualmente erosión en el material de la ladera por acción del paso de la corriente del río.

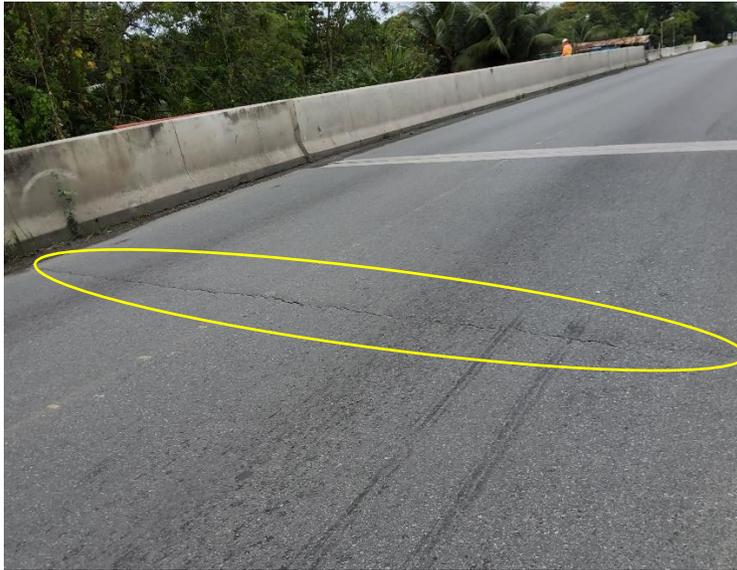
Figura 9 Relleno de aproximación en losa sentido San José - Limón en el río Toro

En el río Toro, se observa la grieta en todo lo ancho de los carriles que comprenden el sentido San José – Limón en la salida del puente. Por lo observado en sitio, se considera que esta grieta se genera por un empalme deficiente entre el material de relleno de la losa de aproximación y el terreno natural en conjunto con el paquete del pavimento sobre el terreno natural. Se considera importante intervenir esta condición para que no se presenten infiltraciones de agua que puedan causar pérdida de material por tubificación.

Para todos los casos mostrados anteriormente, se considera recomendable realizar una intervención en la zona para mejorar el empalme entre el relleno de la losa de aproximación y el terreno natural, o bien realizar la reparación pertinente en la losa de pavimento para que el deterioro en la misma no se anticipe y su vida útil sea adecuada.

Para las zonas de empalme, se estima pertinente considerar las indicaciones del documento “Guía de cimentaciones en obras de carretera” en su apartado 6.3.8 para establecer la manera adecuada para construir las cuñas de cierre según sean las condiciones del sitio.

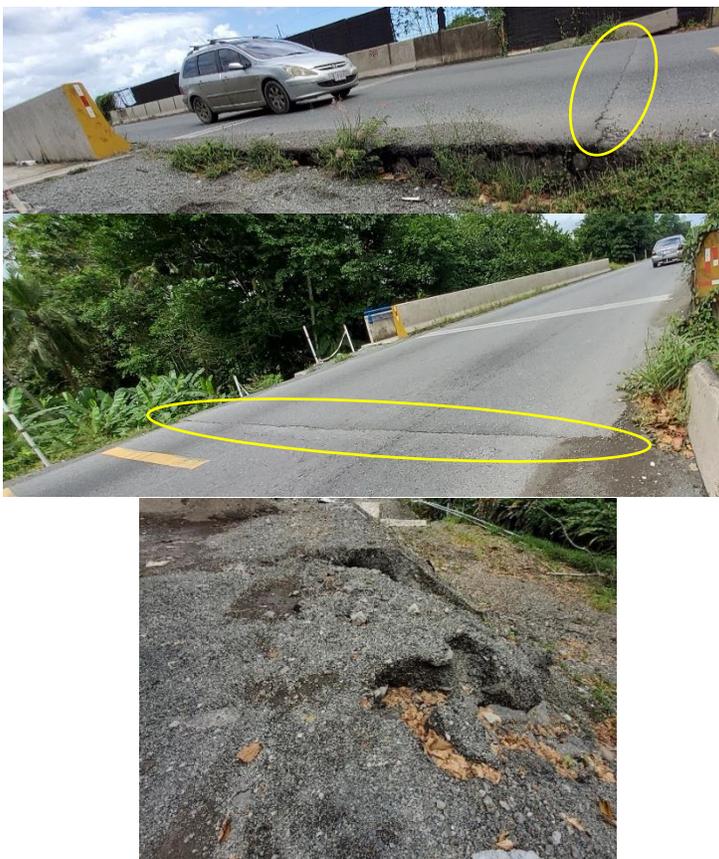
Figura 10 Relleno de aproximación en losa sentido San José - Limón en el río Rojo

En el río Rojo, se observa la grieta en todo lo ancho de los carriles que comprenden el sentido San José – Limón tanto en la entrada como en la salida del puente. Por lo observado en sitio, se considera que esta grieta se genera por un empalme deficiente entre el material de relleno de la losa de aproximación y el terreno natural en conjunto con el paquete del pavimento sobre el terreno natural. Se considera importante intervenir esta condición para que no se presenten infiltraciones de agua que puedan causar pérdida de material por tubificación. Adicionalmente, se observó la conformación de cárcavas en el relleno en construcción en el sentido Limón – San José, que, si no se realiza un adecuado manejo de aguas de escorrentía superficial, se puede generar eventualmente algún problema de estabilidad en este relleno.

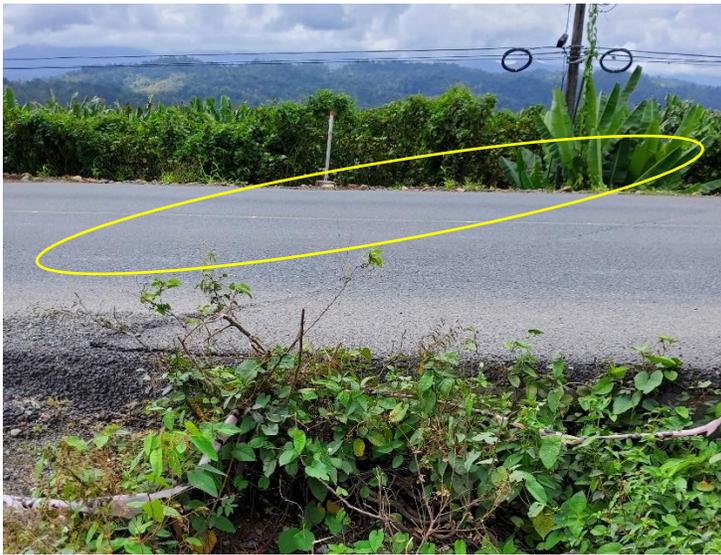
Figura 11 Relleno de aproximación en losa sentido San José - Limón en el río Cuba

En el río Cuba, se observa la grieta en todo lo ancho de los carriles que comprenden el sentido San José – Limón en la salida del puente. Por lo observado en sitio, se considera que esta grieta se genera por un empalme deficiente entre el material de relleno de la losa de aproximación y el terreno natural en conjunto con el paquete del pavimento sobre el terreno natural. Se considera importante intervenir esta condición para que no se presenten infiltraciones de agua que puedan causar pérdida de material por tubificación.

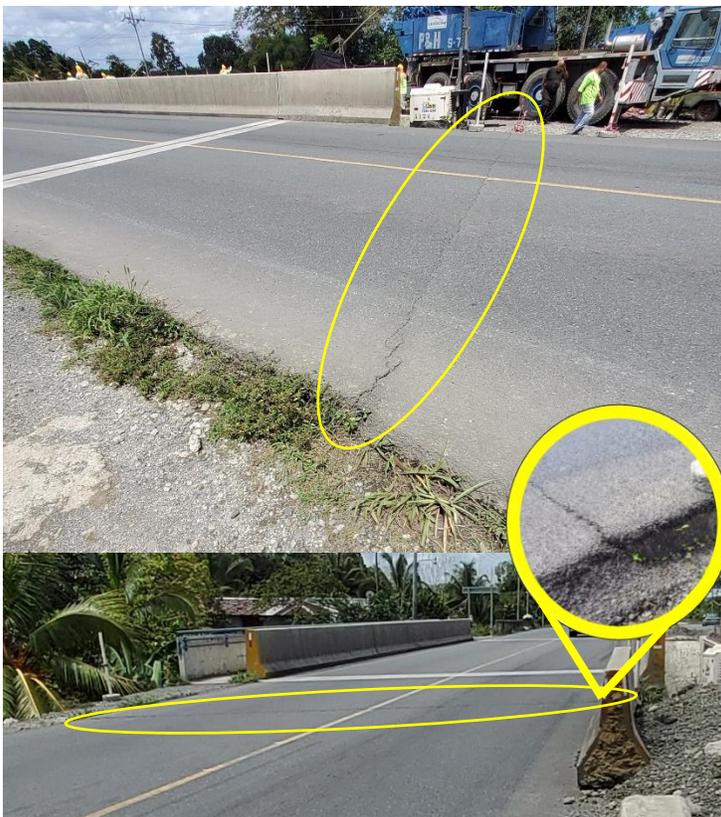
Figura 12 Relleno de aproximación en losa sentido San José - Limón en el río Escondido

En el río Escondido, al igual que en el Rojo, se observa la grieta en todo lo ancho de los carriles que comprenden el sentido San José – Limón tanto en la entrada como en la salida del puente. Por lo observado en sitio, se considera que esta grieta se genera por un empalme deficiente entre el material de relleno de la losa de aproximación y el terreno natural en conjunto con el paquete del pavimento sobre el terreno natural. Adicionalmente, en la salida del puente, se observa un movimiento relativo entre los paños de la losa que divide la grieta, condición que se considera de cuidado pues puede causar un deterioro anticipado de la losa de pavimento. Se considera importante intervenir esta condición para que no se presenten infiltraciones de agua que puedan causar pérdida de material por tubificación.

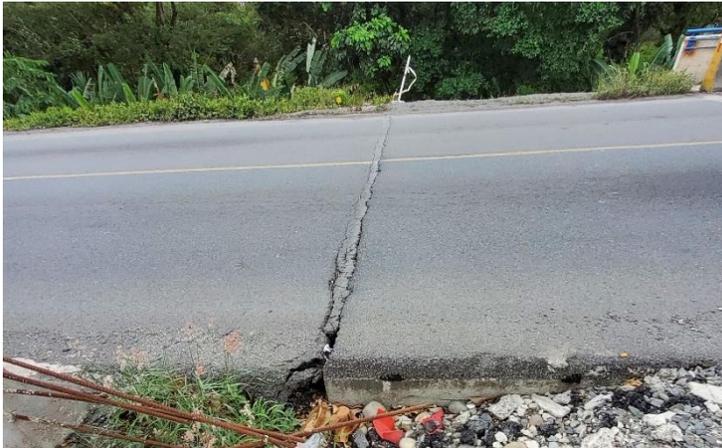
Figura 13 Relleno de aproximación en losa sentido Limón – San José en la quebrada Calderón

En la quebrada Calderón, se observa la condición más crítica en los rellenos de aproximación de los puentes del proyecto. Se observa una grieta de un espesor importante en todo lo ancho de los carriles que comprenden el sentido San José – Limón, tanto en la entrada como en la salida del puente. Por lo observado en sitio, se considera que esta grieta se genera por un empalme deficiente entre el material de relleno de la losa de aproximación y el terreno natural

en conjunto con el paquete del pavimento sobre el terreno natural. Se considera importante intervenir esta condición para que no se presenten infiltraciones de agua que puedan causar pérdida de material por tubificación. Adicionalmente, el deterioro de la losa de pavimento es más evidente en este sitio por lo que es importante su intervención.

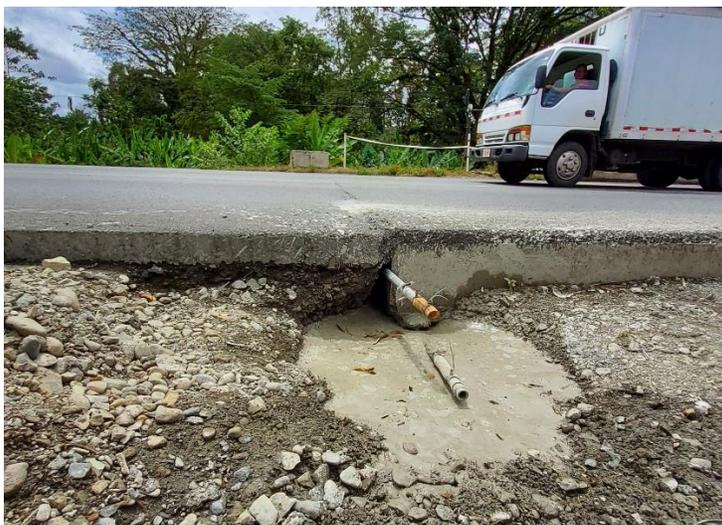
Figura 14 Relleno de aproximación en losa sentido Limón – San José en el río San Miguel

En el río San Miguel, también se observa una condición crítica en los rellenos de aproximación de los puentes del proyecto. Se observa una grieta de un espesor importante en todo lo ancho de los carriles que comprenden el sentido San José – Limón, tanto en la entrada como en la salida del puente. Por lo observado en sitio, se considera que esta grieta se genera por un empalme deficiente entre el material de relleno de la losa de aproximación y el terreno natural en conjunto con el paquete del pavimento sobre el terreno natural. Se considera importante

intervenir esta condición para que no se presenten infiltraciones de agua que puedan causar pérdida de material por tubificación. Adicionalmente, el deterioro de la losa de pavimento es más evidente en este sitio por lo que es importante su intervención. A pesar de que se observa en el sitio que se están realizando acciones, aún no se observa una solución y reparación final.

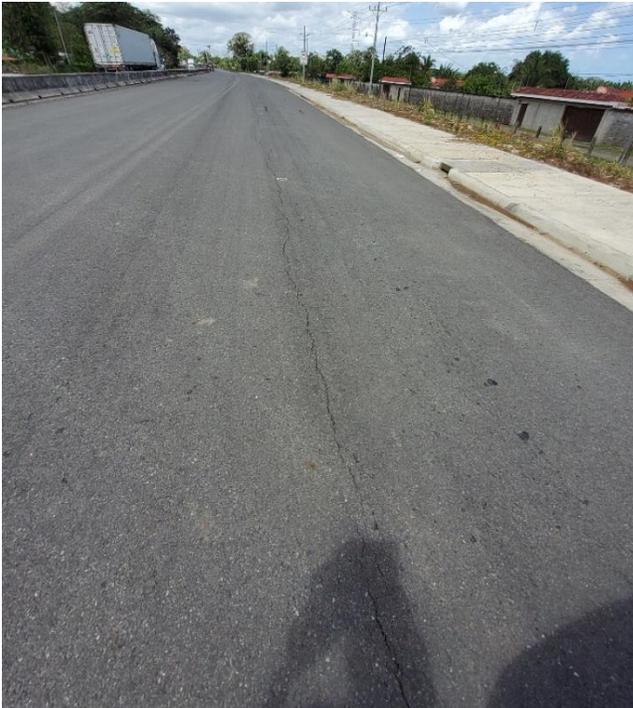
Figura 15 Grieta longitudinal en el pavimento km 133+478

Durante el recorrido de la visita, en el kilómetro 133+478, en el sentido Limón – San José, se observó una grieta longitudinal en la zona de la losa de pavimento. Esta se observa en la Figura 15.

Se presume que esta grieta se formó por problemas constructivos del propio pavimento y no a un deslizamiento cuya corona sea la grieta que esté ocurriendo en la zona, pues al observar a los alrededores no se percibe que exista algún tipo de movimiento relativo del suelo, pues no existen grietas en otras zonas aledañas como por ejemplo cunetas o colectores del manejo de aguas de escorrentía superficial, o bien inclinación de árboles o arbustos cercanos al sitio (ver figura 16).

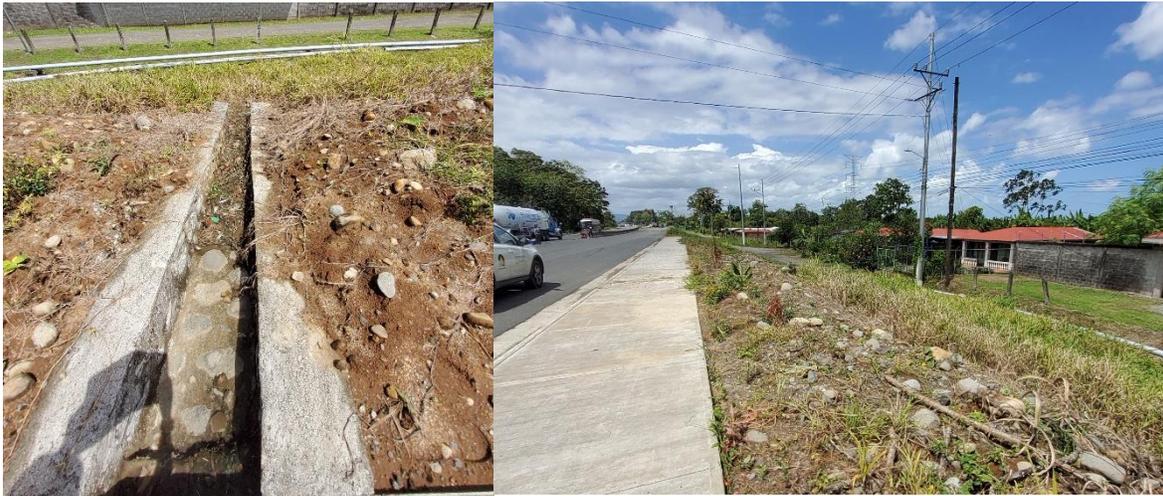
Figura 16 Zonas aledañas al sitio del agrietamiento sin muestras de movimiento por deslizamiento

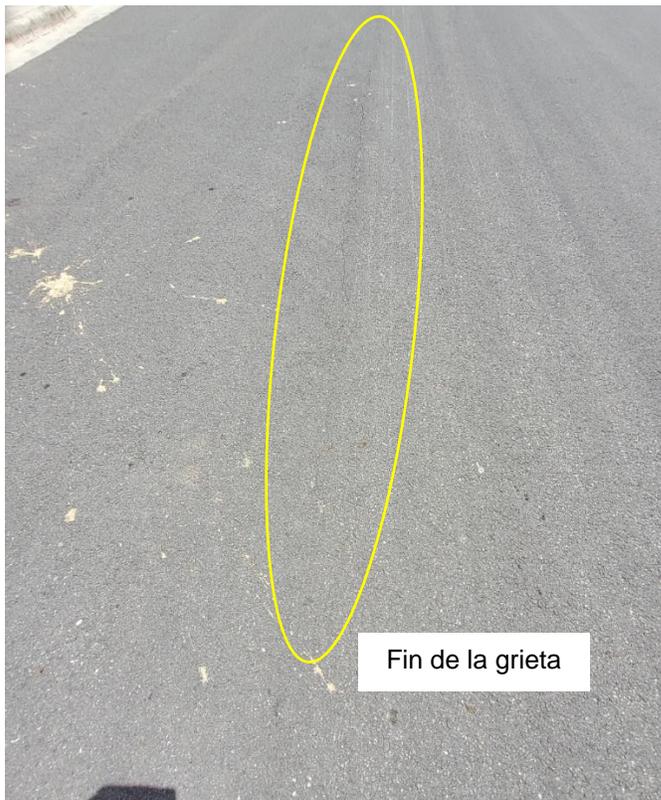
Por último, la grieta en el pavimento termina sin dejar rastro y no se observan grietas transversales adicionales de cierre, que si son características de presencia de deslizamientos o inestabilidad del material. Esto se observa en la Figura 17.

Figura 17 Finalización de la grieta longitudinal del km 133+478
