Informe: EIC-Lanamme-INF-0560-2023

**Informe de evaluación de los taludes colindantes con el
costado sur y con el costado este del colegio Conservatorio
Castella**

San José, Costa Rica
Mayo, 2023

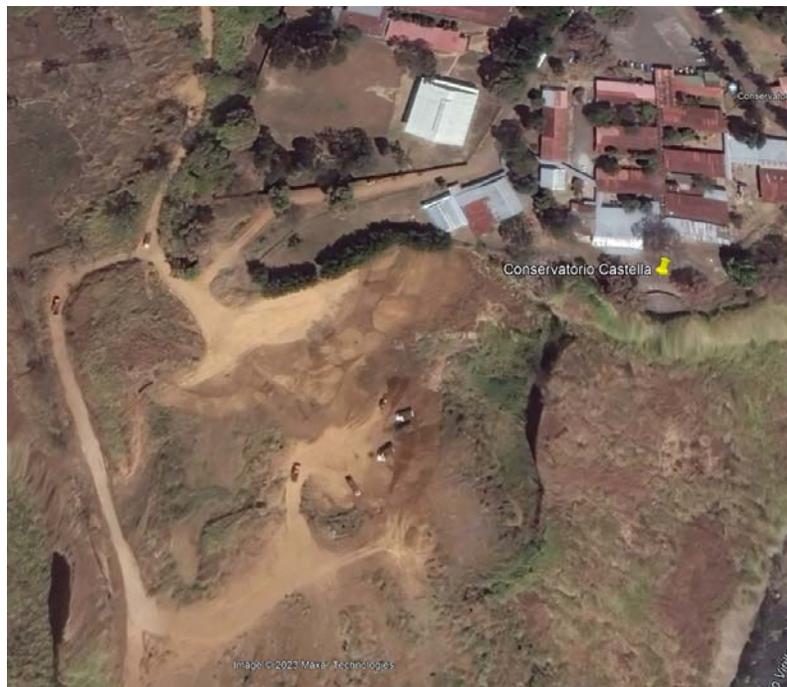
La zona en la que ocurrió el deslizamiento consiste en un terreno que según los registros históricos de Google Earth (ver Figura 1) y la documentación existente, ubicaba un tajo para la extracción de material para agregados de construcción en el talud colindante con el sector sur de las instalaciones del Colegio. Luego de la finalización de la explotación del sitio, se rellenó con material de desecho y materiales de excavaciones de otros sitios, dando como resultado la conformación de un perfil geotécnico muy heterogéneo, con propiedades geomecánicas variables y poco favorables para la estabilidad del talud. Aunado a esto, la conformación final del sitio no contó con adecuados sistemas de manejo de aguas de escorrentía superficial y control de erosión, dando como resultado una zona susceptible a la inestabilidad de materiales.

Figura 1. Fotografía aérea que muestra la explotación del tajo en el año 2010
Fuente: Google Earth

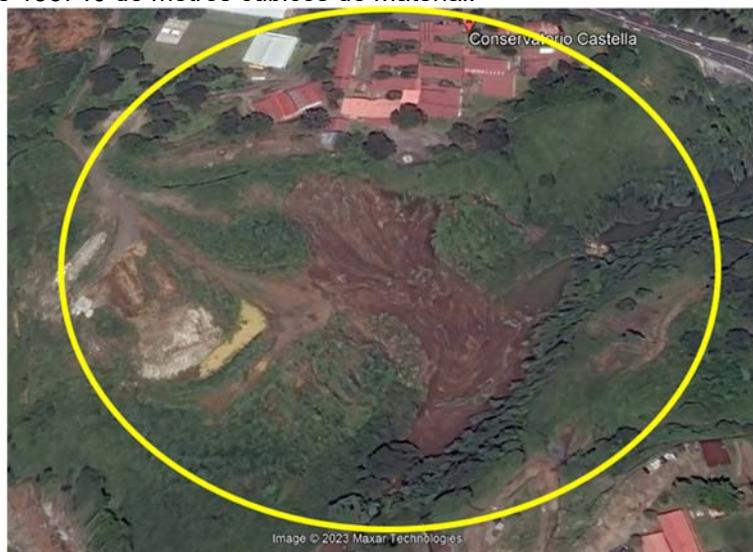
Según los informes IAR-INF-0860-2017 y CNE-UIAR-INF-0310-19 elaborados por la Comisión Nacional de Prevención de Riesgos y Atención de Emergencias (CNE), durante los días 29, 30 y 31 de agosto de 2017, el paso de la Onda Tropical número 37 de ese año generó precipitaciones intensas hacia el este del Valle Central que, según los datos del Instituto Meteorológico Nacional, permitió la acumulación de al menos 100 mm de precipitaciones durante un periodo de 6 horas. Esta condición de altas precipitaciones sostenida en el tiempo mantuvo los suelos altamente saturados y favoreció que se presentaran diversos incidentes de deslizamientos en los alrededores del Valle Central. Entre ellos, se presentó el deslizamiento ocurrido el 01 de setiembre en el margen derecha del río Virilla, detrás de las instalaciones del Colegio Castella, como se observa en la Figura 2. Según las estimaciones realizadas por la CNE, la masa inestable y deslizada representó un volumen de aproximadamente 136740 de metros cúbicos de material.

Figura 2. Evidencia de deslizamiento ocurrido en el 2017 en el talud ubicado en el sector sur del colegio Conservatorio Castella

Es importante destacar que en el informe IAR-INF-0860-2017, presentado en setiembre del 2017, la CNE recomendó a la Junta Administradora del Centro Educativo realizar un adecuado sistema de canalización y manejo de aguas pluviales y de escorrentía superficial, las cuales no eran colectadas en los alrededores del deslizamiento, con la finalidad de que las aguas no fueran descargadas directamente a los sitios que presentaban desprendimientos, agrietamientos y evidencias de inestabilidad.

Así pues, en el informe del 2019 la CNE recomendó nuevamente a la Administración del Centro Educativo realizar un adecuado sistema de recolección, canalización y manejo de las aguas pluviales y de escorrentía superficial en los alrededores del deslizamiento e infraestructura central, para que estas no fueran descargadas directamente en los sitios que presentan desprendimientos, agrietamientos o evidencias de inestabilidad. Así como también, efectuar la construcción de sistemas de drenaje en cualquier zona donde se pueda producir estancamientos de agua superficial en la masa del relleno.

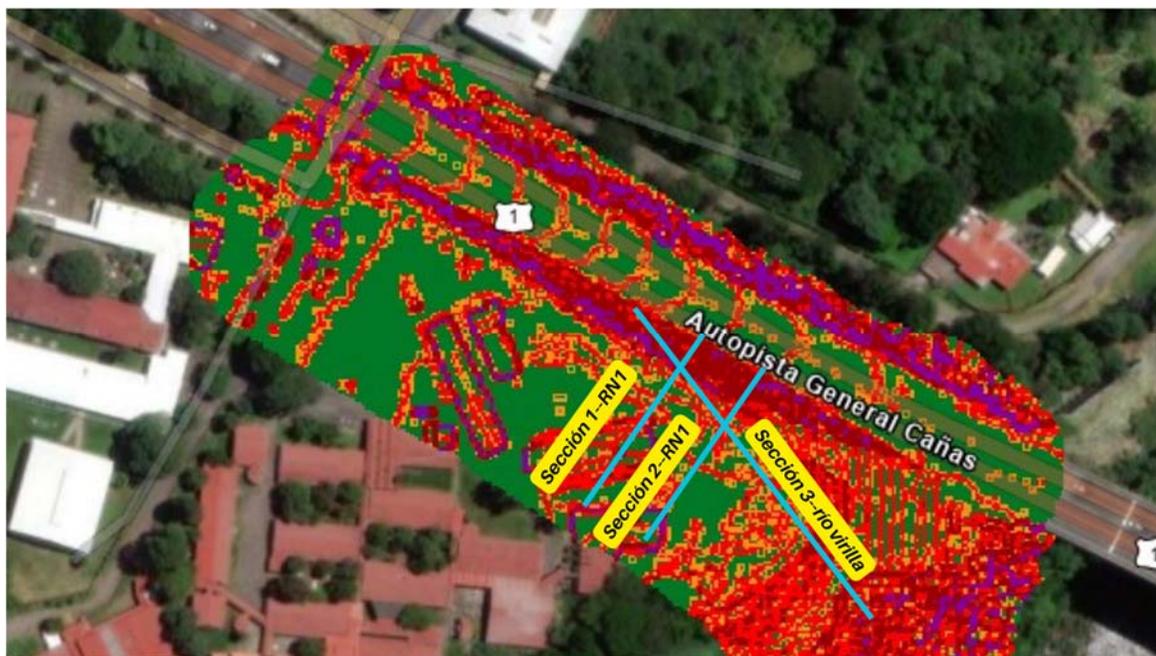
Continuando con el proceso, para el análisis de estabilidad del talud se define como crítico las zonas de mayor pendiente, ya que pueden ser más susceptibles a deslizamientos, como se muestra en la Figura 14. En la zona de mayor pendiente se definen 3 secciones transversales a analizar con la metodología de equilibrio límite (ver Figura 14).

Figura 14. Mapa de pendientes del talud 1, enfatizando en zona de mayor pendiente y secciones a analizar

Es importante tener en consideración que la sección 3 no se extiende hasta la margen del río Virilla debido a que en esa zona la vegetación es muy densa y la información del relieve en ese punto no es precisa.

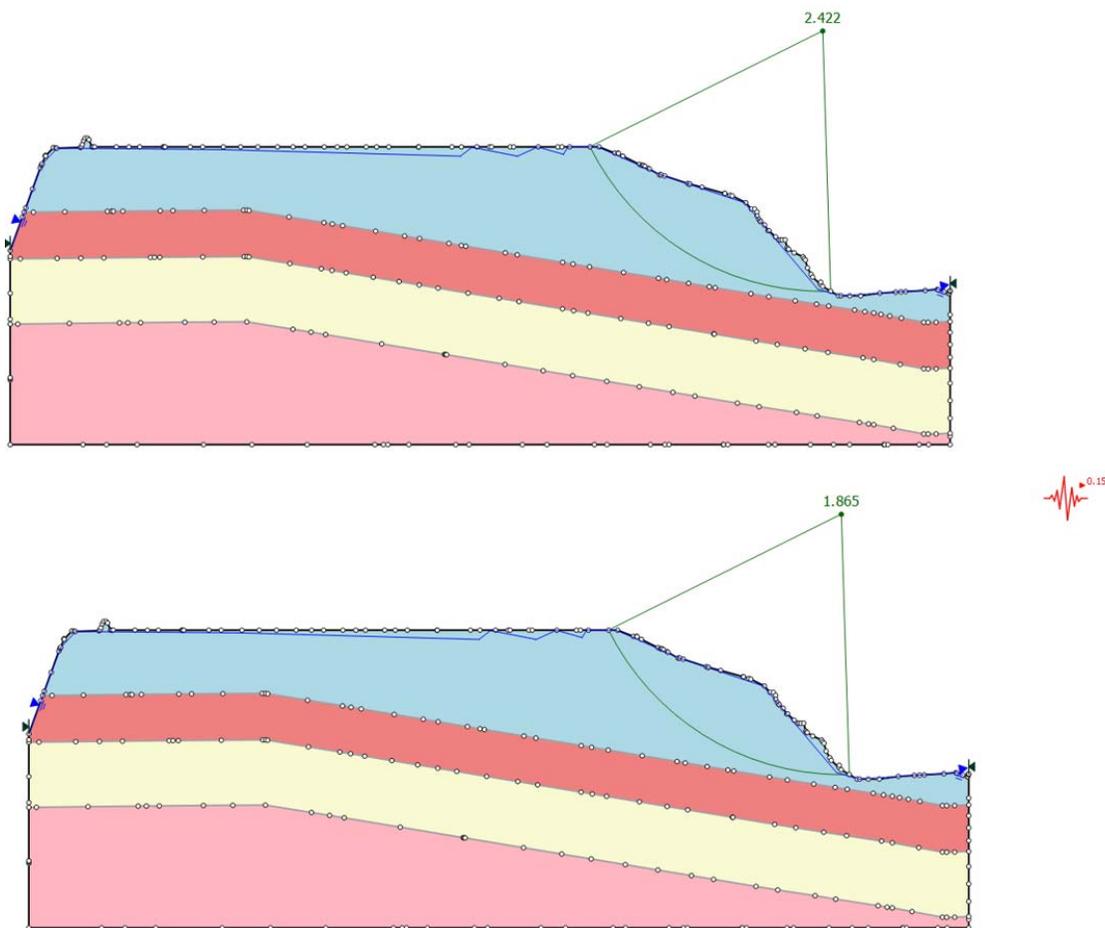
Figura 15. Análisis de estabilidad utilizando metodología de Bishop para la sección 1-RN1, condición estática y pseudo-estática respectivamente

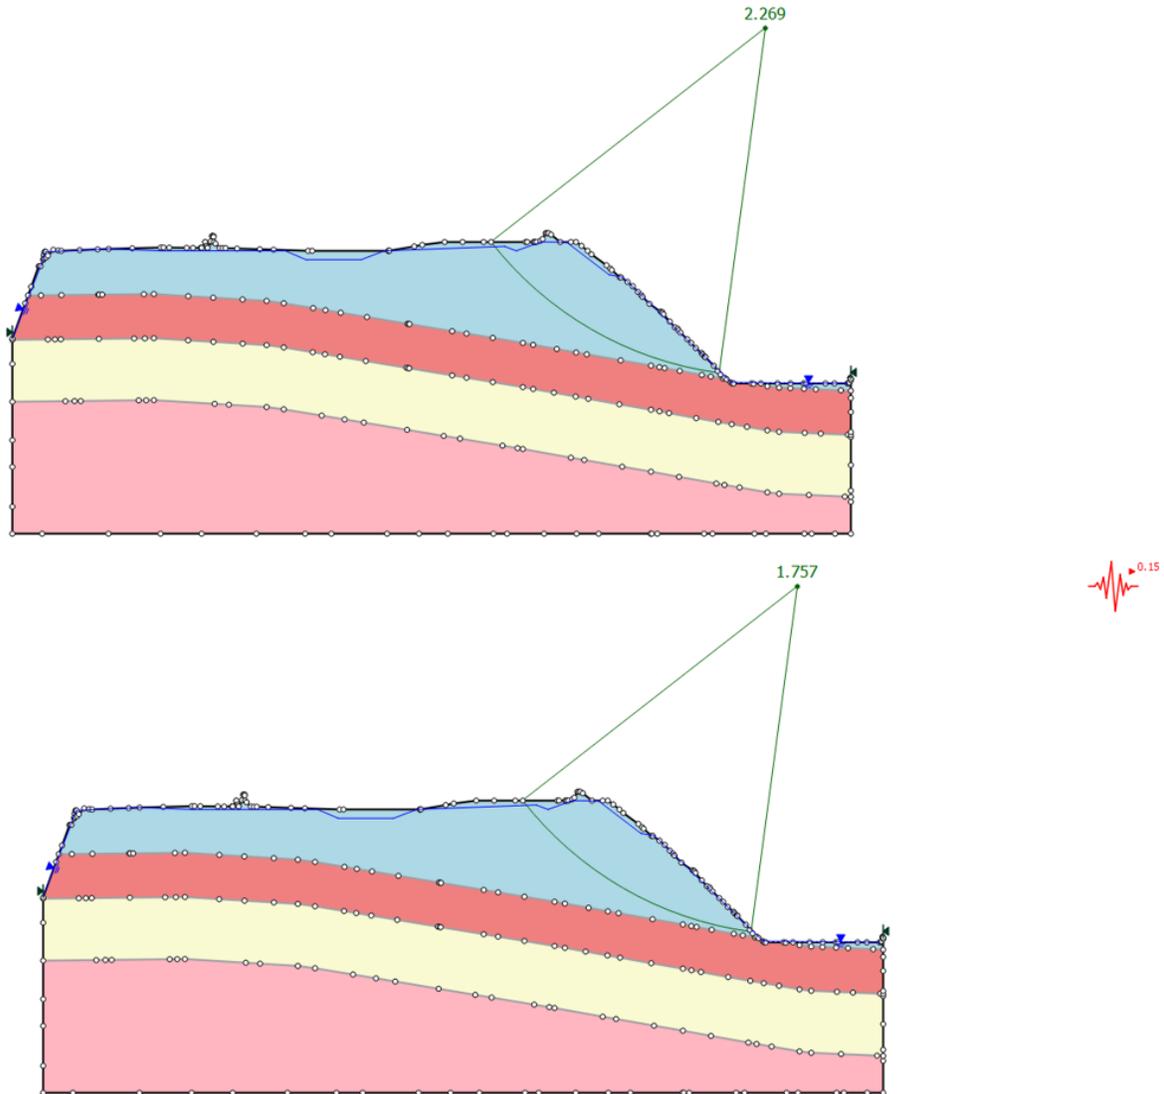
Figura 16. Análisis de estabilidad utilizando metodología de Bishop para la Sección 2-RN1, condición estática y pseudo-estática respectivamente

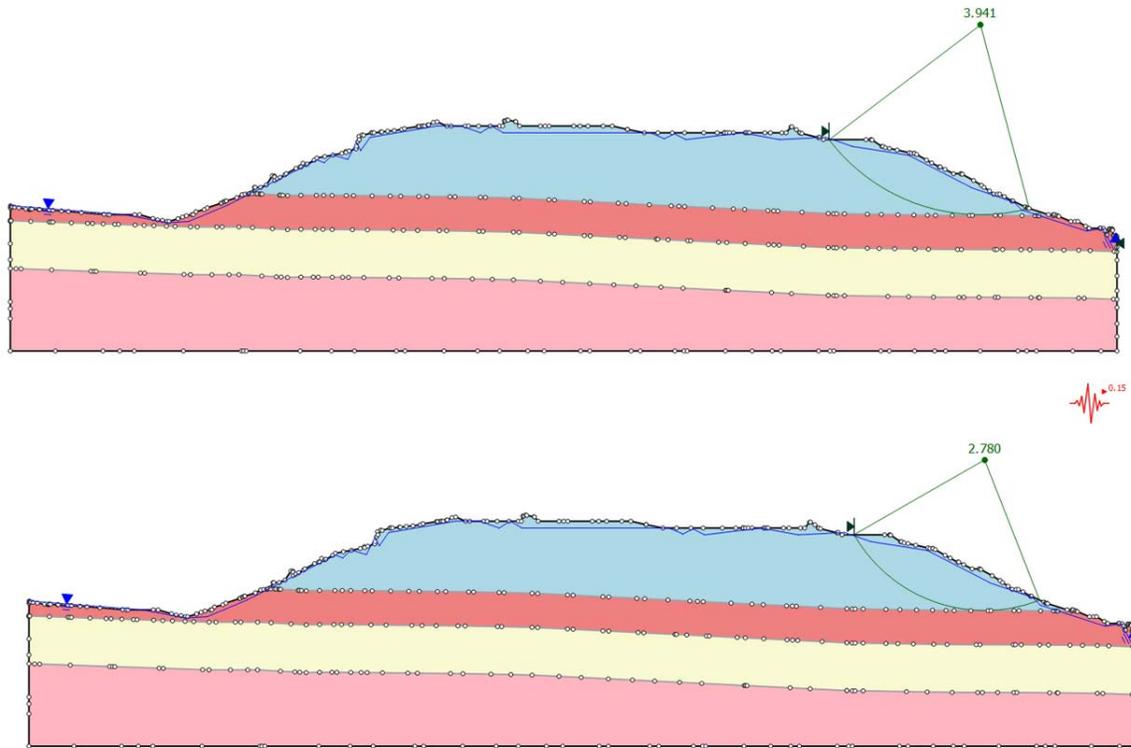
Figura 17. Análisis de estabilidad utilizando metodología de Bishop para la Sección 3- río Virilla, condición estática y pseudo-estática respectivamente

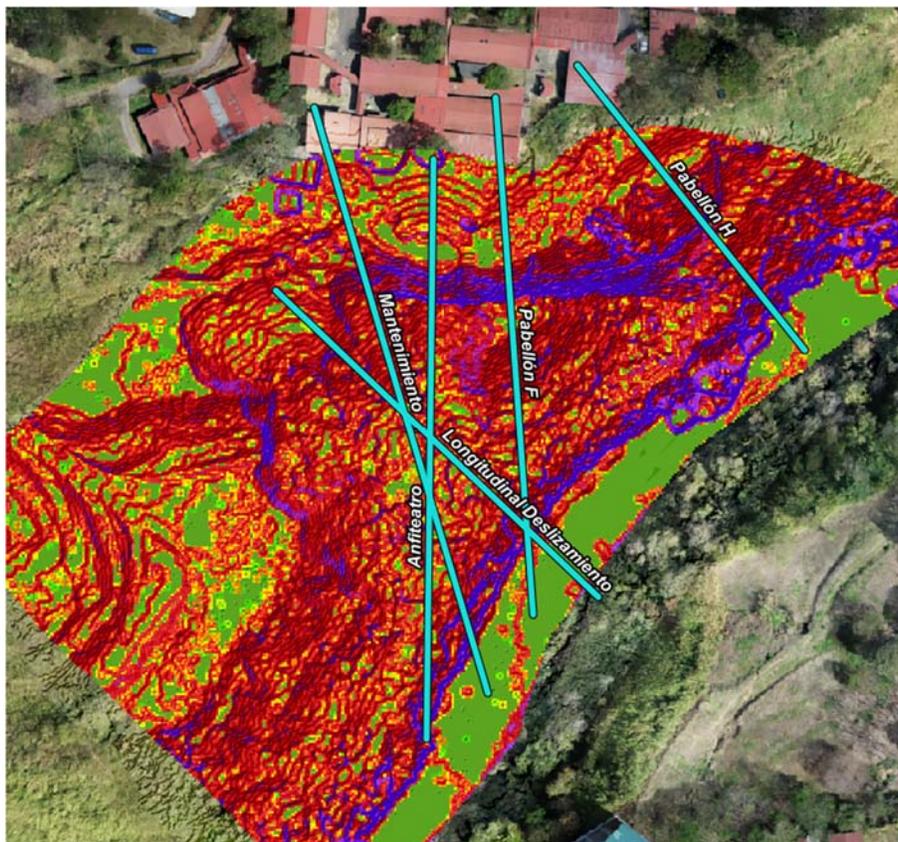
- Anfiteatro: corresponde a una sección que atraviesa el anfiteatro del colegio, el cual fue inhabilitado después del deslizamiento de 2017
- Pabellón F: sección próxima al anfiteatro y que se encuentra inhabilitado desde el deslizamiento del 2017
- Pabellón H: sección próxima al sector con las mayores pendientes en la zona de estudio
- Mantenimiento: sección próxima al anfiteatro y cercana a la corona del deslizamiento de 2017
- Longitudinal Deslizamiento: sección longitudinal al deslizamiento registrado en el 2017

Figura 18. Mapa de pendientes del talud 2, enfatizando en zona de mayor pendiente y secciones a analizar

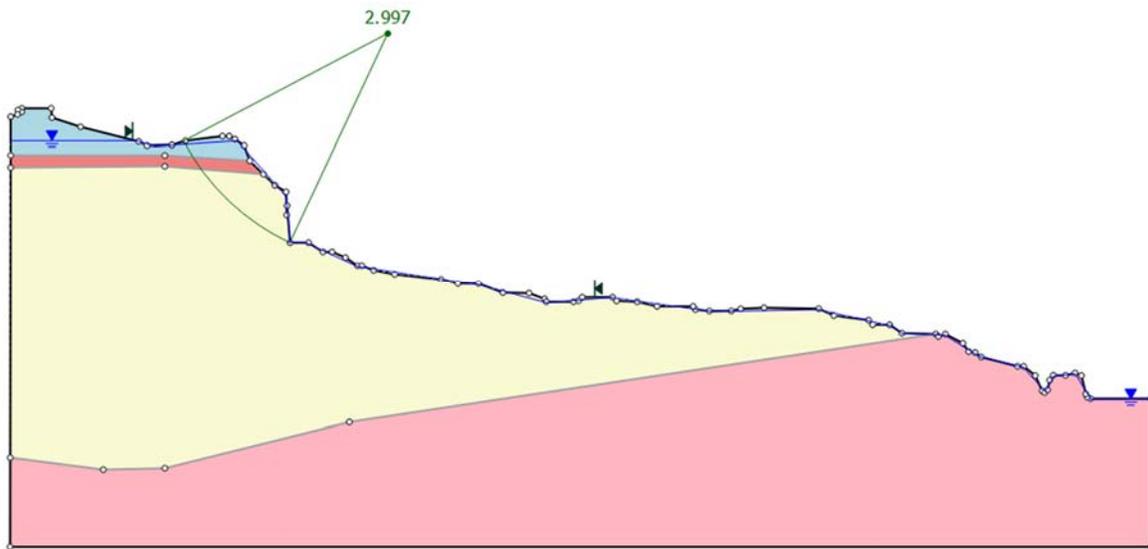
Figura 19. Sección Anfiteatro: modelo geotécnico considerado y factor de seguridad obtenido con el método de Bishop Simplificado para condiciones pseudo-estáticas

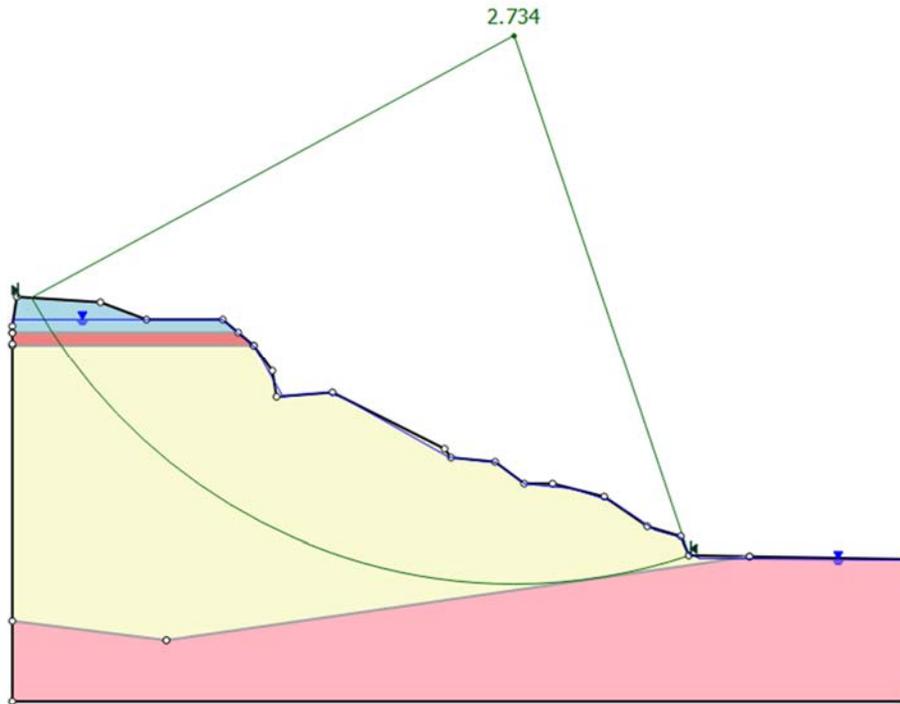
Figura 20. Sección Pabellón F: modelo geotécnico considerado y factor de seguridad obtenido con el método de Bishop Simplificado para condiciones pseudo-estáticas

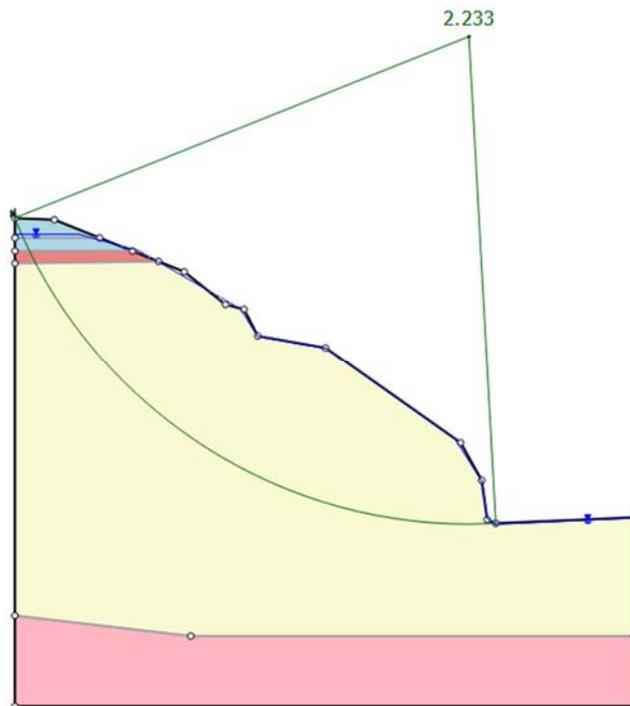
Figura 21. Sección Pabellón H: modelo geotécnico considerado y factor de seguridad obtenido con el método de Bishop Simplificado para condiciones pseudo-estáticas

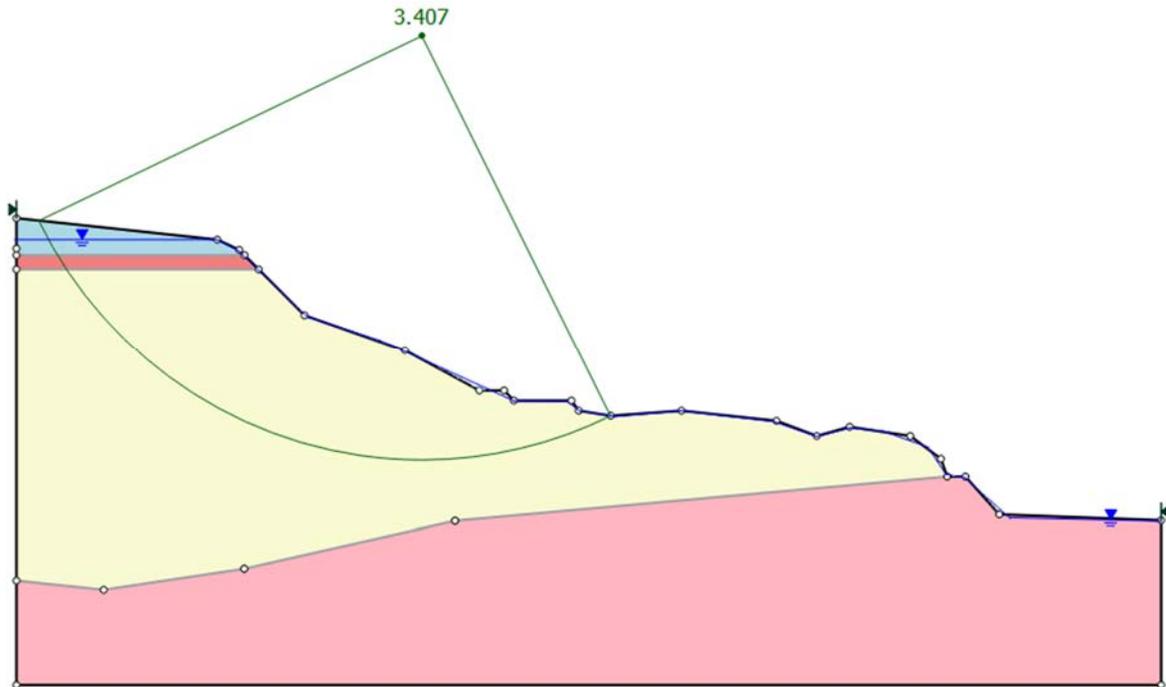
Figura 22. Sección Mantenimiento: modelo geotécnico considerado y factor de seguridad obtenido con el método de Bishop Simplificado para condiciones pseudo-estáticas

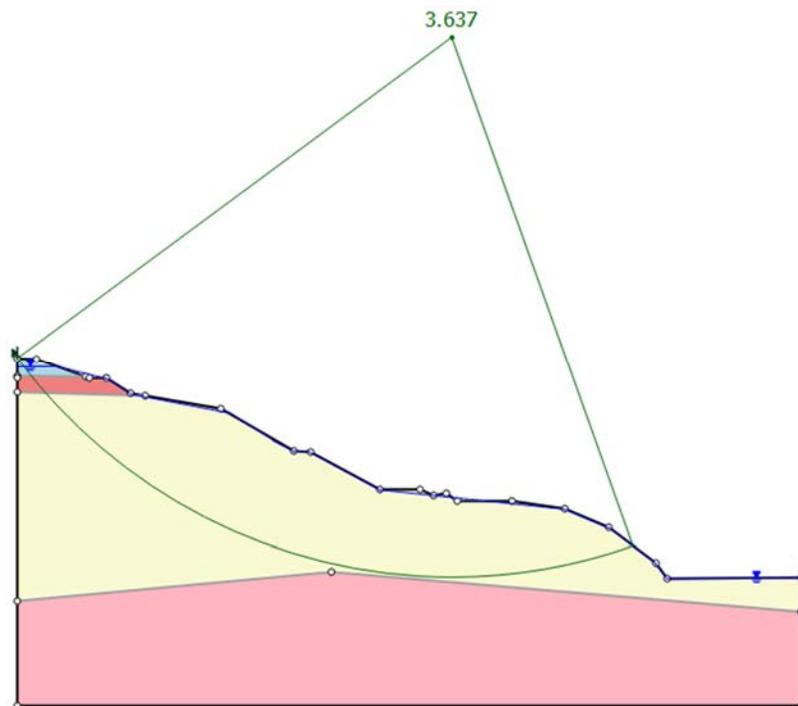
Figura 23. Sección Longitudinal Deslizamiento: modelo geotécnico considerado y factor de seguridad obtenido con el método de Bishop Simplificado para condiciones pseudo-estáticas
