Programa de Ingeniería Geotécnica

Informe: EIC-Lanamme-INF-0740-2022

Clasificación, caracterización y análisis cinemático de la sección conformada por un talud ubicado en el kilómetro 46+200, Ruta Nacional No.27, San José - Caldera

INFORME FINAL

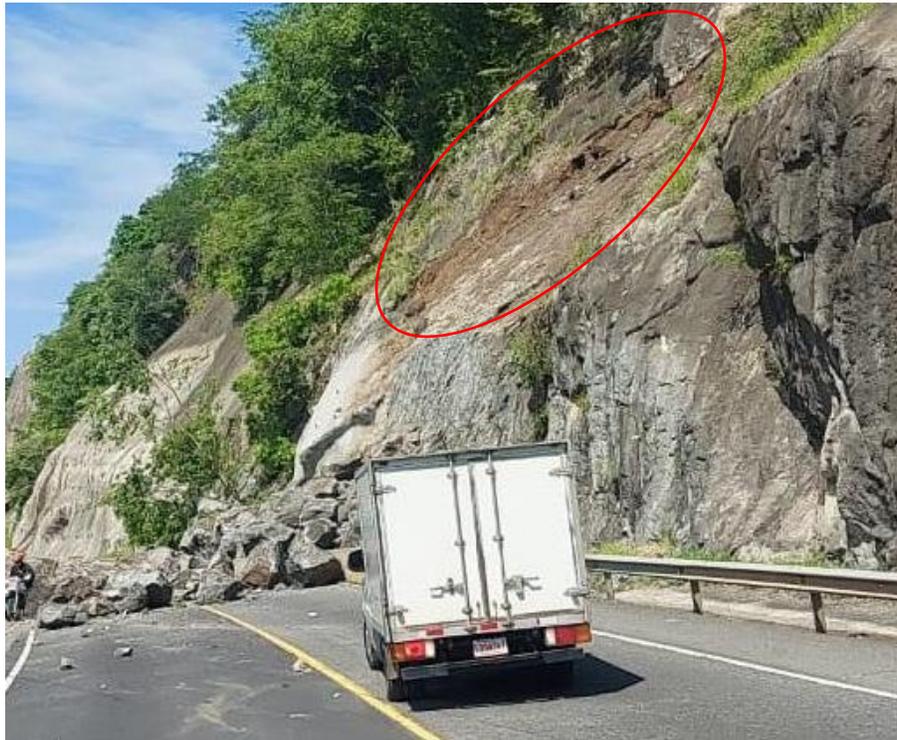
Figura 1 Deslizamiento del talud de roca del km 46+200 de la RN-27
Fuente: (El Observador, 2022)

Como se observa en la Figura 1, el material se deslizó sobre el plano de una de las familias de discontinuidades detectadas en el macizo rocoso, y se presume que deja expuesto el material de relleno de la discontinuidad. Este material se sospecha es un material orgánico de origen residual, que se observa de color café oscuro, con evidencia de crecimiento vegetal. Vale la pena comentar que las discontinuidades con relleno generalmente se clasifican como una condición crítica y eventualmente desfavorable para la estabilidad de un talud en macizos rocosos.

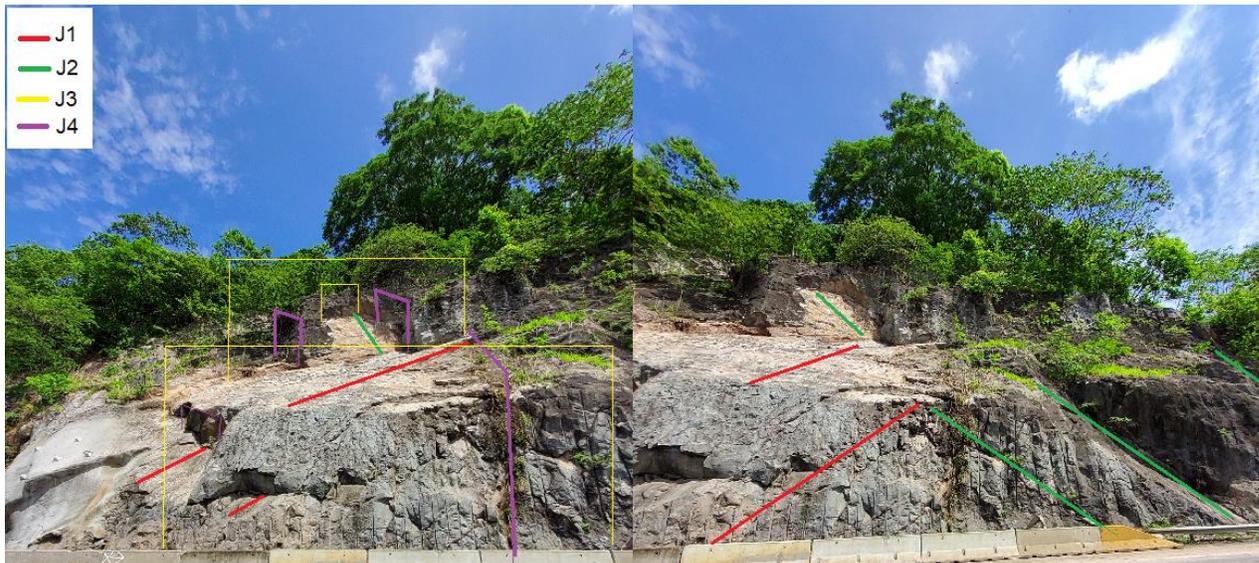
En la Figura 2 se muestra la condición del talud el día de la gira de campo. Se observa que todo el material caído ha sido limpiado de la zona. Además, en esta misma figura se señalan las cuatro principales familias de discontinuidades identificadas durante el levantamiento en campo, previo a la construcción de la proyección estereográfica propia del sitio.

Figura 2 Condición actual del talud y familias de discontinuidades.

Esta situación concuerda con la evidencia observada en campo, de acuerdo con la Figura 2 y la clasificación de las diferentes familias de discontinuidades, se presume que la familia J3 interseca las familias J1 y J2, que a su vez estas últimas son el plano sobre el que se desliza la masa rocosa, ya que buzan hacia el exterior del talud.

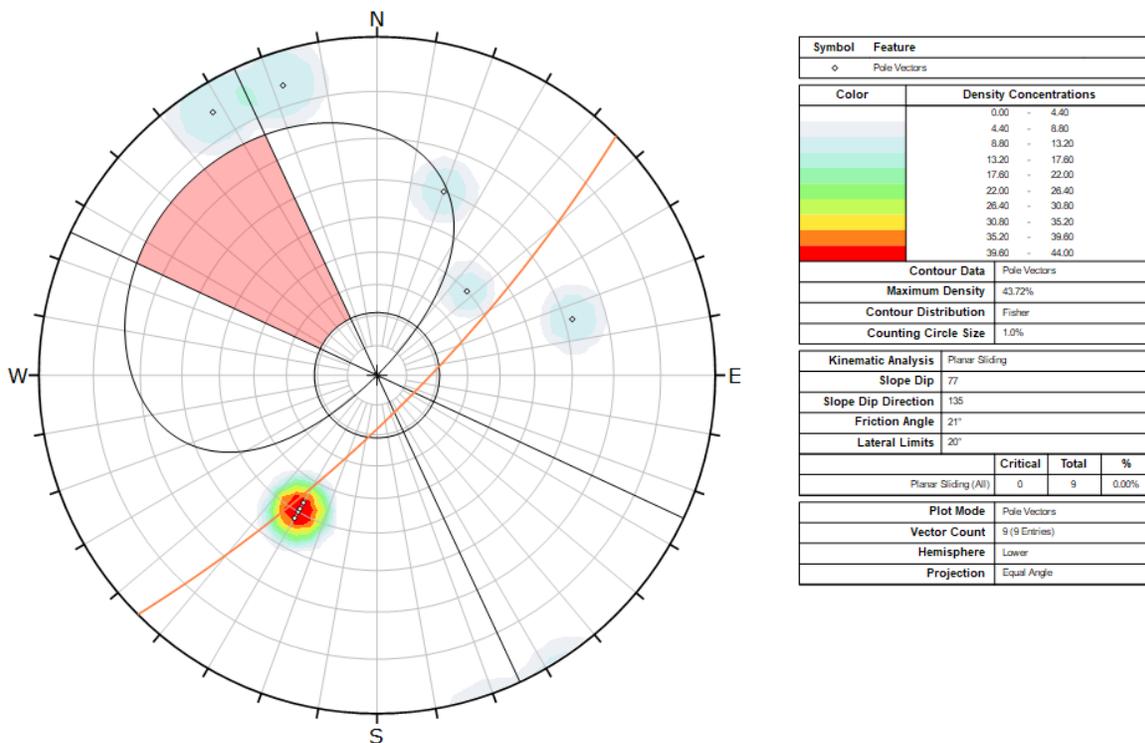
A partir del levantamiento en campo y con el ángulo de fricción estimado a partir del RMR, se obtuvieron las representaciones mostradas en la Figura 4, Figura 5 y Figura 6. Al analizar los resultados, se presume que lo que en campo fue identificado como la familia J1, puede representar tres familias independientes, para determinar con mayor precisión si se trata de una o más familias de discontinuidades se recomienda realizar una campaña de levantamiento geológico – geotécnico de las discontinuidades más exhaustivo, para que con una mayor densidad de datos se puede correlacionar por la concentración de los datos de las orientaciones de las familias de discontinuidades y determinar con mayor precisión cada una de las familias de discontinuidades que interactúan en el talud.

Figura 4. Análisis cinemático por falla planar a partir de levantamiento de discontinuidades en campo

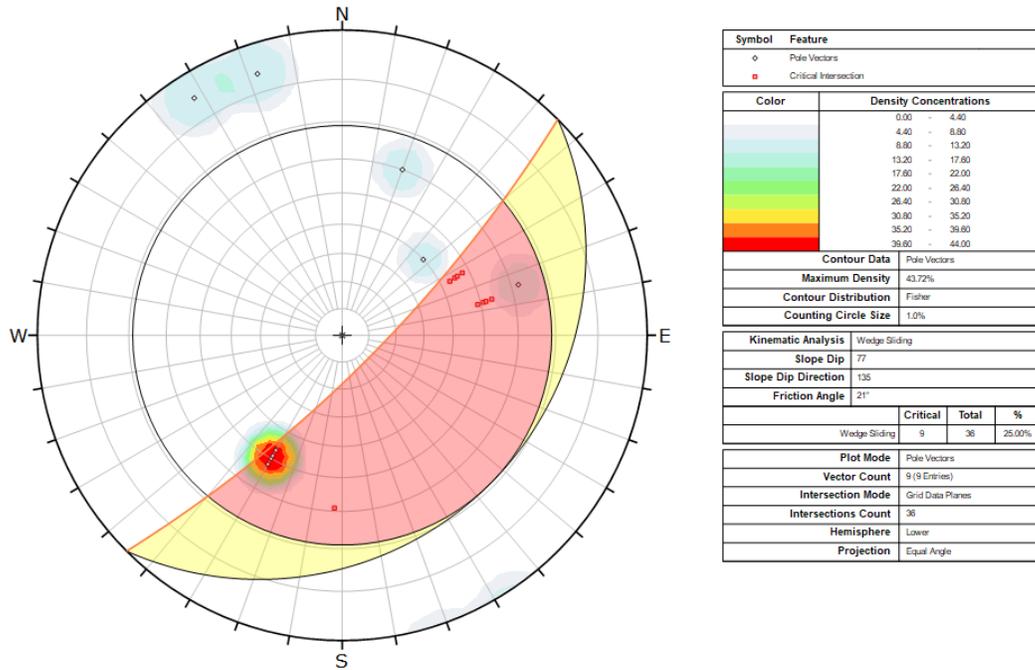
Además, se tiene que, la falla por cuña es la que tiene una mayor probabilidad de ocurrencia. Este tipo de inestabilidad ocurre cuando una masa rocosa se desliza respecto al resto del macizo a través de al menos dos planos de discontinuidad, de forma que la intersección resultante buza hacia el exterior del talud y en todo momento existe un contacto entre la masa deslizante y el macizo rocoso.

Figura 5. Análisis cinemático por de falla por cuña a partir de levantamiento de discontinuidades en campo

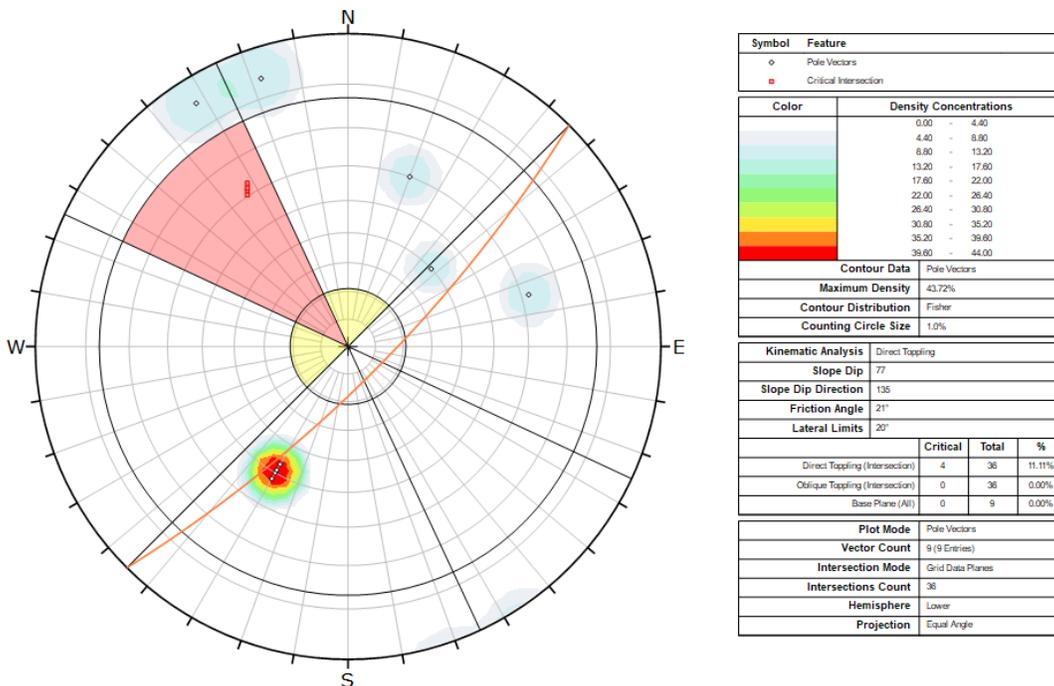
Figura 6. Análisis cinemático por de falla por volcamiento a partir de levantamiento de discontinuidades en campo

Como se observa en la Figura 6 y Figura 8, dentro de la zona crítica conformada por el cono de fricción debido a la pendiente del talud de corte, es posible identificar puntos de intersección entre diferentes familias de discontinuidades. Por lo anterior y lo observado en campo, se realizó un análisis adicional de las intersecciones entre familias de discontinuidades y su interacción con la zona crítica de falla por cuña. Los resultados se muestran en la Figura 10.

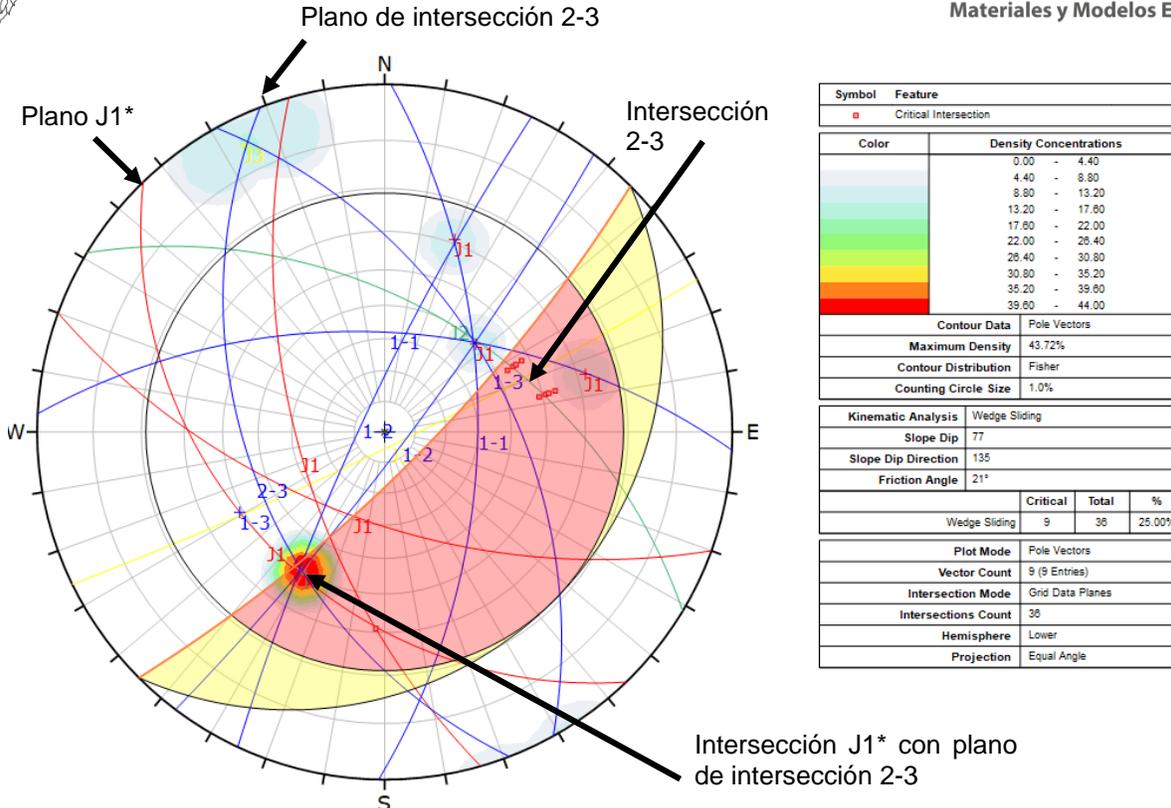
Figura 10. Análisis de intersecciones entre discontinuidades e interacción con zona crítica de falla por cuña

En la Figura 10, se resaltan las intersecciones que se dan entre las familias de discontinuidades identificadas en campo. Se resalta en especial la condición que ocurre al intersecarse la familia identificada como J2 con la familia J3, generando un plano de intersección que a su vez interseca el plano de una de las familias de discontinuidades que fueron representadas por observación y de manera preliminar en campo como J1. Vale la pena aclarar que de acuerdo con la representación estereográfica y por lo comentado en párrafos anteriores, la representación estereográfica de J1 puede conformar diferentes familias, por lo tanto, en la Figura 10 se etiqueta como J1*. Dicha intersección se da dentro de la zona crítica formada por el cono de fricción de la pendiente del talud de corte.

Se presume que esta situación genera una falla por cuña dada la interacción entre tres familias de discontinuidades, que desliza por el plano de ellas, por lo tanto, la visualización en campo de la cuña de falla no resulta tan evidente y requiere de análisis mas profundos para su adecuada caracterización.

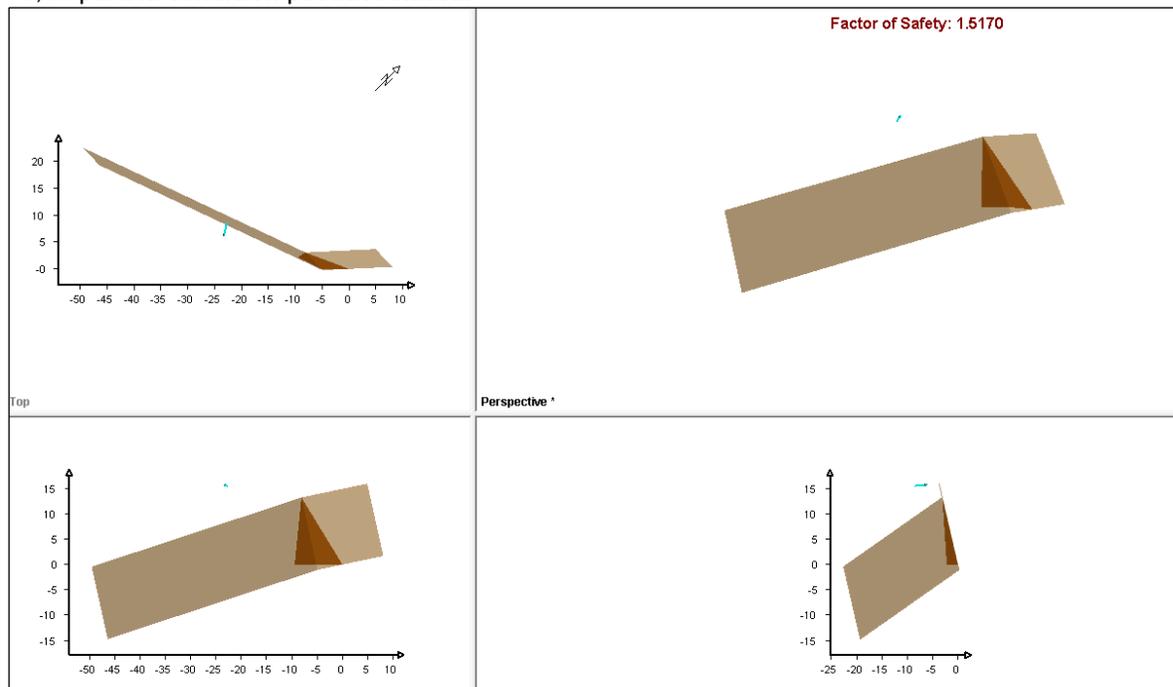
Figura 11. Factor de seguridad para la condición estática con 80% de agua bajo la superficie deslizada

De esta manera los valores de los FS obtenidos se muestran en la Tabla 8. A partir de los análisis realizados con el Método Equilibrio Limite (MEL), el talud cumple el valor mínimo recomendado por el GTLCR para la condición estática, sin embargo, se encuentra en una condición límite. En el caso de los análisis con aceleración sísmica, el talud no cumple con el FS recomendado en el CGTLCR, sin embargo, dado a que el factor de seguridad es mayor que la unidad, se presume se encuentra en equilibrio cercano al límite.

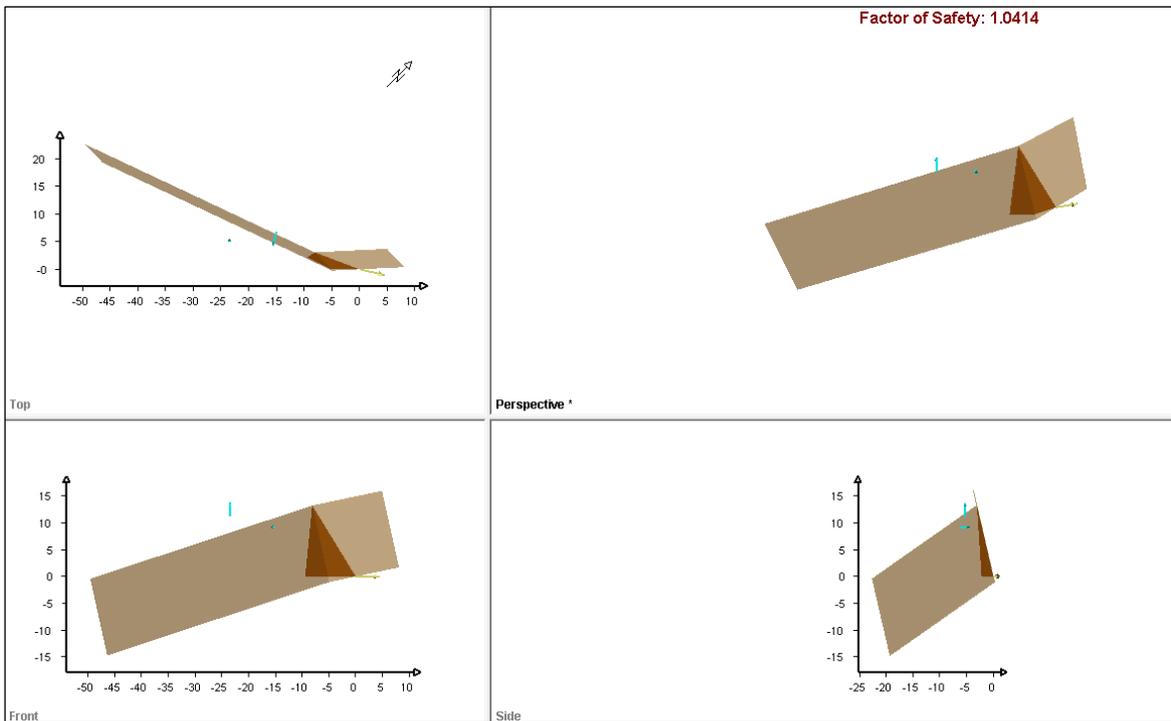
Figura 12. Factor de seguridad para la condición pseudo estática con $a=0.15$ g, con 80% de agua bajo la superficie deslizada

No obstante, se sugiere llevar a cabo estudios adicionales incluyendo más ensayos de laboratorio y en sitio, aunado a evaluar otros escenarios como la incorporación del nivel freático medido directamente de las condiciones de sitio, y la inclusión de distintos elementos de refuerzo para la optimización de los resultados que se puedan obtener. La omisión de estos análisis podría significar problemas económicos por posibles fallas en el talud que impliquen cierres parciales o totales de la vía y por lo tanto una disminución de su funcionamiento óptimo.

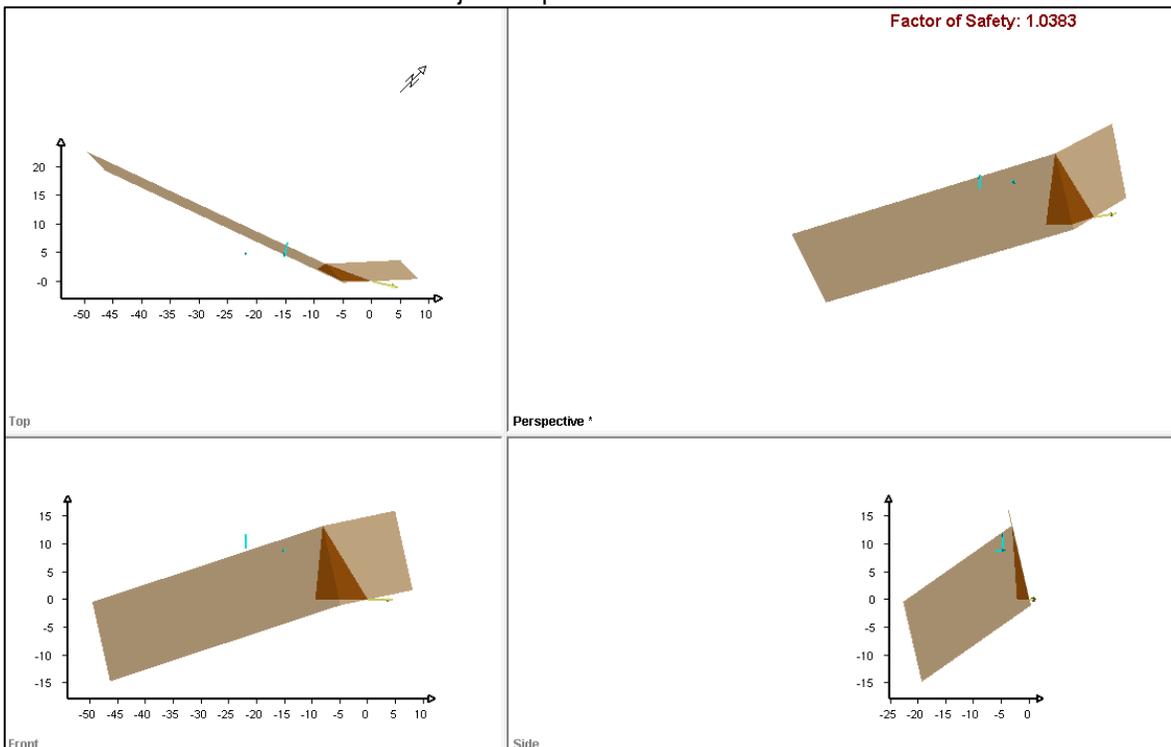
Figura 13. Factor de seguridad para la condición pseudo estática con $a=0.20$ g, con 80% de agua bajo la superficie deslizada

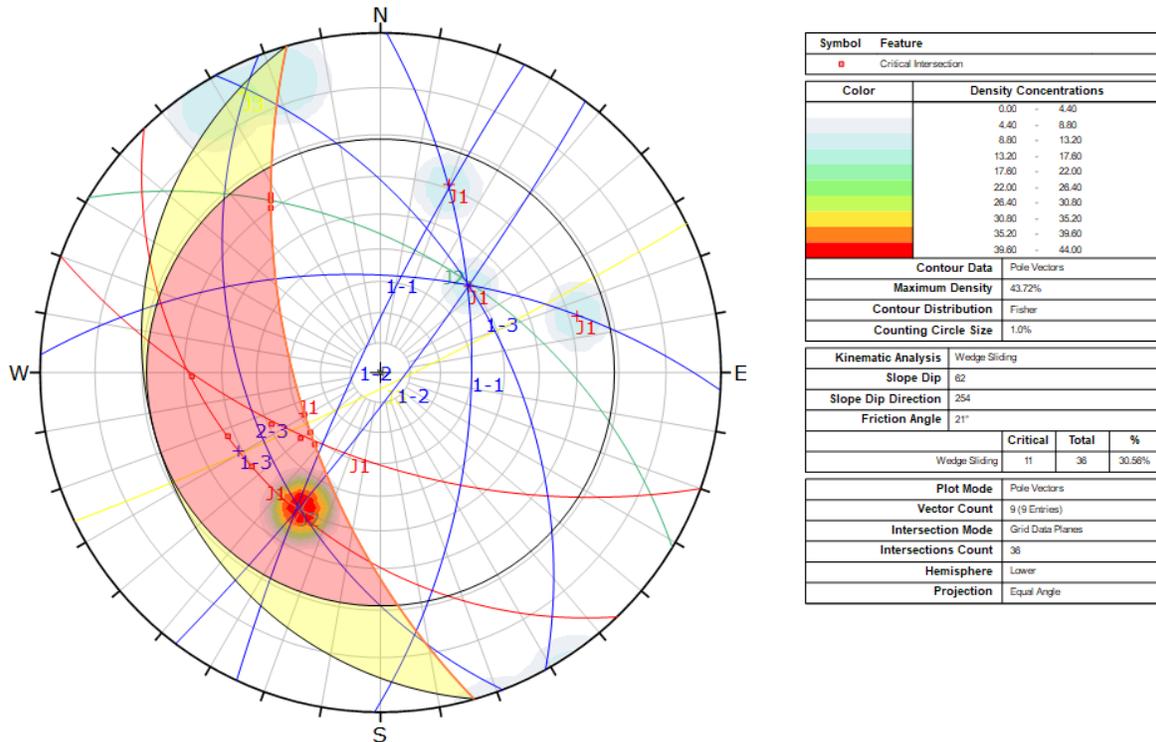
Figura 16 Análisis cinemático de falla por cuña para la condición actual del sitio

Como se observa en las figuras se considera prestar especial atención a la falla tipo cuña, ya que como se observa en la proyección de la Figura 16, dentro de la zona crítica formada por el cono de fricción producto de la geometría del talud, se identifica la interacción de todas las familias de discontinuidades ya sea de manera individual o por el plano de intersección entre 2 de ellas.
