Informe: EIC-Lanamme-INF-0990-2022

Informe de visita de campo:

### Obras de reforzamiento de los laterales del Río María Aguilar en las inmediaciones de Circunvalación

San José, Costa Rica  
Julio, 2022

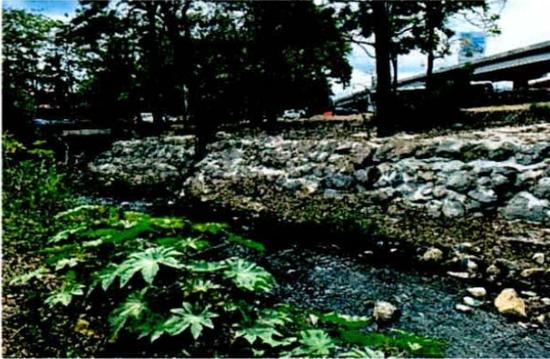
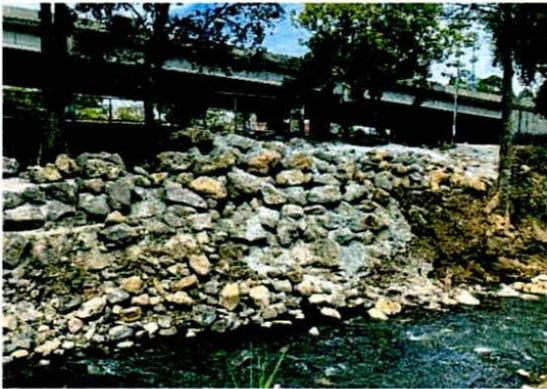
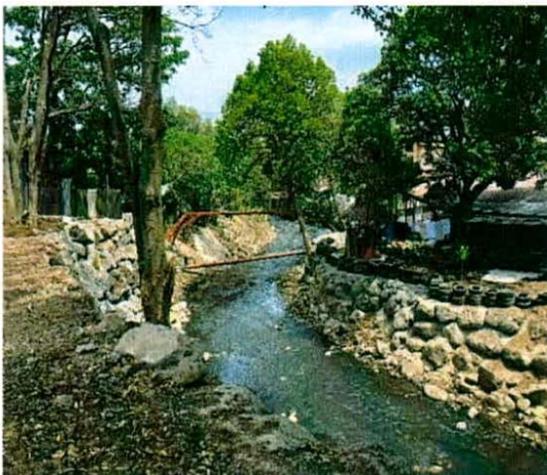
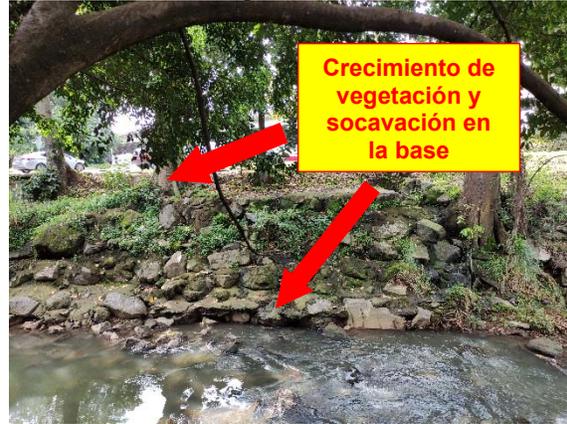
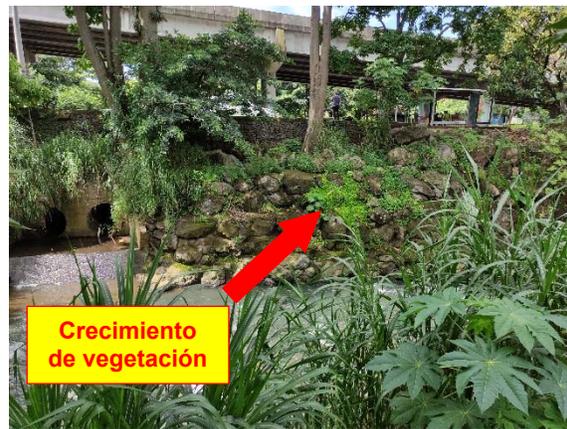
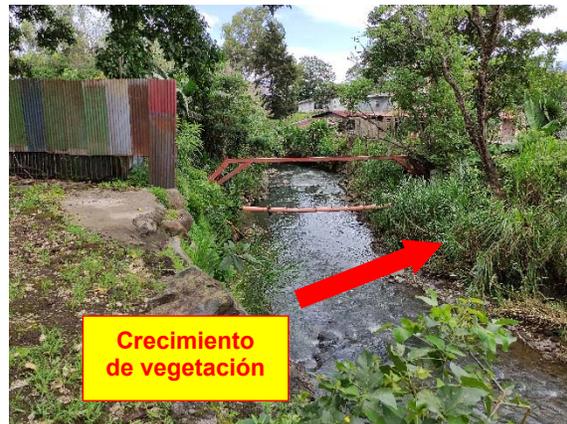
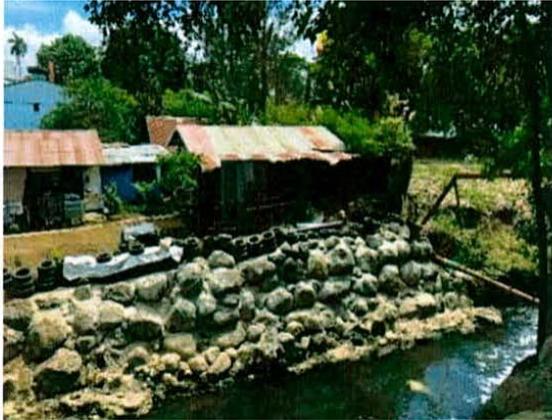
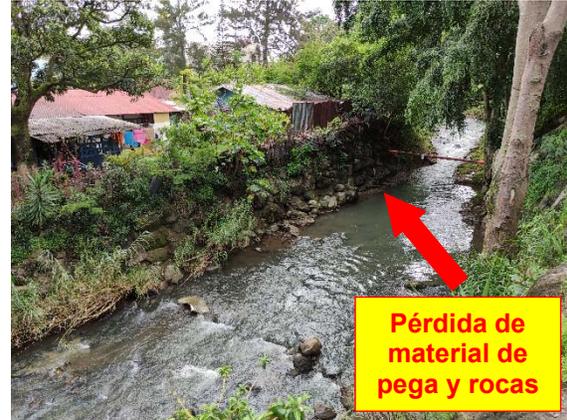
Figura 1. Comparación de la condición de las obras de reforzamiento de las márgenes del río María Aguilar entre el año 2018 y 2022.

Inicialmente, tal y como se observa en la Figura 1, se puede confirmar que la solución utilizada en el reforzamiento de las márgenes del río corresponde a la colocación de rocas de gran tamaño y concreto en una longitud aproximada de 200 metros desde el puente sobre el río María Aguilar y que permite la intersección de la ruta 209 y la ruta 39.

De esta manera, se puede decir que la solución adoptada corresponde a lo que el CR-2010 y MCV-2015 denominan escolleras, específicamente, lo que corresponde al tipo de "Enrocado con mortero". Además, al verificar el estado actual de las obras de reforzamiento, se puede notar una falta de mantenimiento y deterioros importantes en las obras de enrocado entre el año 2018 (Figura 1 a, c, e y g) y el 2022 (Figura 1 b, d, f y h), donde se aprecia el crecimiento de vegetación y la pérdida del material de pega utilizado entre los vacíos de las rocas.

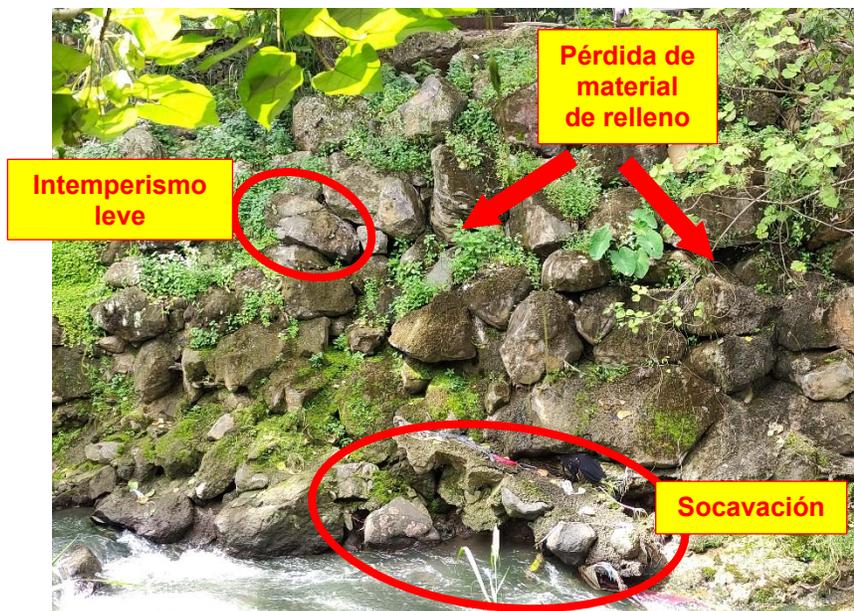
Figura 2. Deterioros observados en las obras de reforzamiento

Por su parte, en la Figura 2, se observa la presencia de una roca con algunos efectos del intemperismo leve. Es necesario indicar que según la sección 705-02, el tipo de roca que debe utilizarse en las escolleras deberá ser una roca angular dura y durable que sea resistente al intemperismo, a la acción del agua y que esté libre de material orgánico y de desecho. No obstante, en la visita realizada, solamente fueron observados casos muy puntuales de efectos de intemperismo en las rocas utilizadas. Sin embargo, tal y como se ve en esta figura, si fue observada claramente la pérdida del material entre los vacíos de la roca, lo cual podría ocasionar que algunas de las rocas no se encuentren debidamente entrabadas y esto, eventualmente, puede llevar a la caída o pérdida de algunas de las rocas. Además, se observa la presencia del crecimiento de vegetación entre las juntas de las rocas, debido a la aparición de los vacíos, lo cual puede favorecer la aceleración de los deterioros observados. Finalmente, en esta misma figura se observa algunos problemas de socavación en la parte inferior de la escollera, así como también evidencias de la “pérdida” de algunas de las rocas que formaban parte del enrocado.

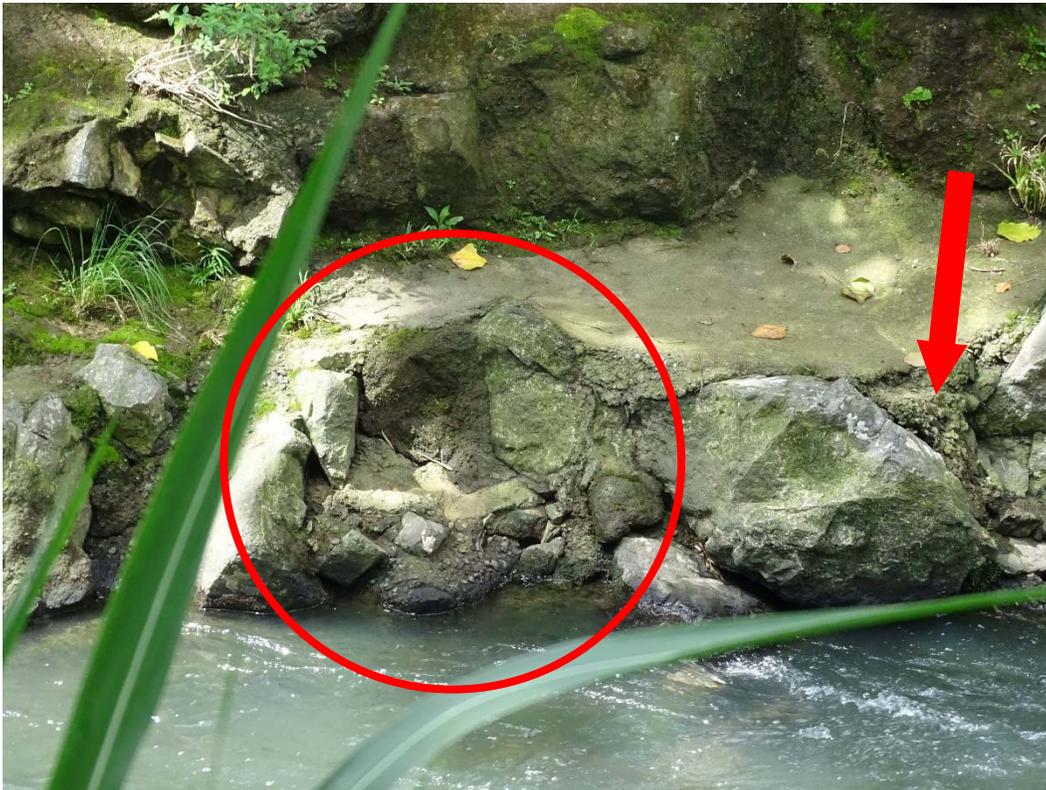
*Figura 3. Evidencias de pérdidas de rocas en la base de la escollera*

En la Figura 3 se muestra una vez más, evidencias de la “pérdida” de rocas que formaban parte de la base del enrocado. Adicionalmente, en esta misma fotografía se observa claramente que fue utilizada una mezcla de concreto para cubrir los vacíos del enrocado. No obstante, según lo que se establece en el manual CR-2010, los vacíos deben ser rellenados con un mortero de cemento hidráulico, el cual debe consistir en una parte de cemento hidráulico, dos partes de arena aprobada y el agua necesaria para obtener la consistencia requerida. Debido a este cambio en el material utilizado para el relleno, se sugiere investigar si el uso de un concreto hidráulico ofrece el mismo desempeño esperado al del mortero de concreto hidráulico indicado en el manual del CR-2010 y el manual MCV-2015 y por lo tanto se justifique el cambio en el tipo de material utilizado.

Se observó que fue utilizada una mezcla de concreto para cubrir los vacíos del enrocado. No obstante, según lo que se establece en el manual CR-2010, los vacíos deben ser rellenados con un mortero de cemento hidráulico, por lo que se sugiere investigar si el uso de un concreto hidráulico ofrece el mismo desempeño esperado al del mortero de concreto hidráulico indicado en el manual del CR-2010 y el manual MCV-2015.

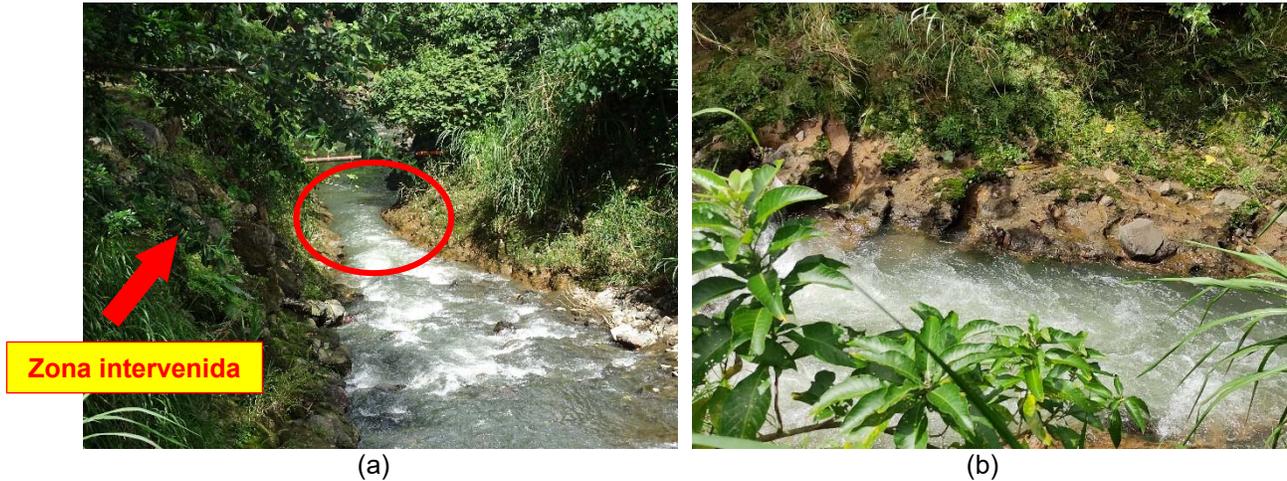
Figura 4. Estrechamiento del cauce del río María Aguilar

Así pues, tal y como se muestra en la Figura 4a, se observa una sección del río María Aguilar que presenta un estrechamiento en el cauce de este, esta condición, desde el punto de vista hidráulico, favorece un incremento en la velocidad del flujo de agua (haciendo que pase de un régimen laminar a un flujo turbulento), que a su vez puede propiciar fenómenos de erosión y socavación en las márgenes del río, tales como los que se observan en la Figura 4b. No obstante, en la visita realizada se observó que esta sección del río no fue intervenida con ningún tipo de obra de reforzamiento, pero la sección contigua aguas arriba, si fue reforzada (ver Figura 4a). Debido a esto se sugiere solicitar las aclaraciones correspondientes, puesto que la información disponible no permite establecer los criterios técnicos utilizados para definir que esta sección del río no requería la colocación de ninguna obra para evitar posibles problemas de erosión mientras que otras secciones próximas fueron intervenidas.

Se recomienda, además, solicitar las aclaraciones sobre los criterios técnicos utilizados para definir porque algunas zonas no fueron intervenidas con el enrocado con mortero, puesto que, en una sección en la cual se tiene un estrechamiento en el cauce, se presenta una condición que, desde el punto de vista hidráulico, se favorece un incremento en la velocidad del flujo de agua, que a su vez ha propiciado fenómenos de erosión, socavación e inestabilidad de los taludes en las márgenes del río.

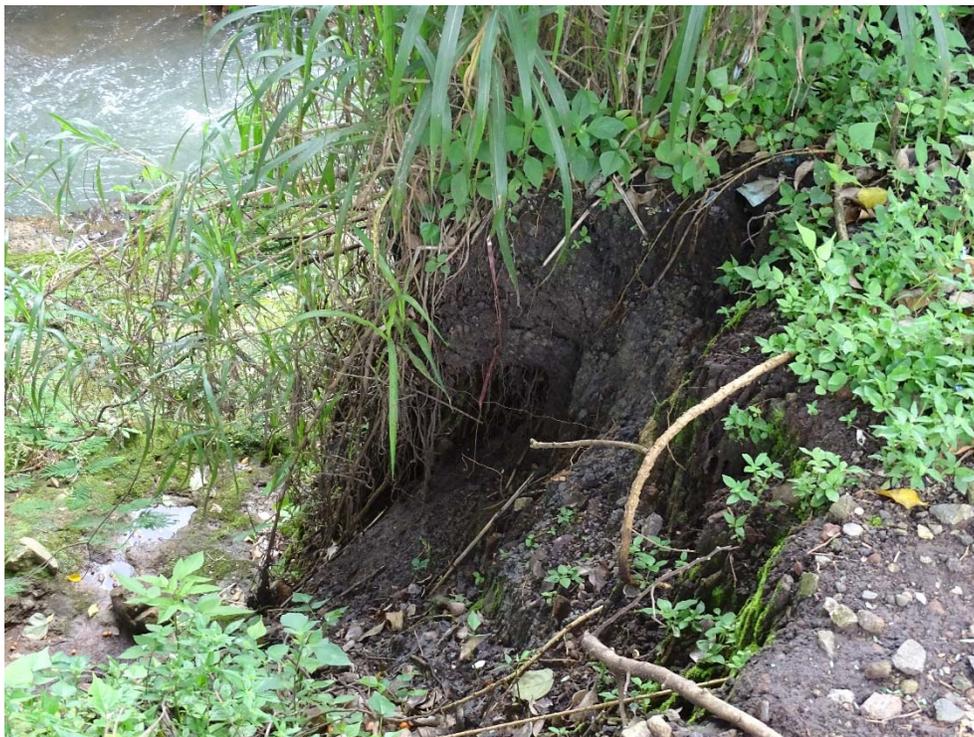
Figura 5. Problemas de estabilidad del talud en la margen izquierda del cauce del río María Aguilar

Adicionalmente, en la Figura 5, se observa la margen izquierda del río María Aguilar, próximo a la sección donde se encuentra el estrechamiento del cauce del río. Se pueden notar problemas de inestabilidad de los taludes, que podrían estar asociados con elevaciones del nivel de agua cuando se presentan precipitaciones importantes en esta región. Nuevamente, se recomienda solicitar aclaraciones de los criterios técnicos utilizados para definir que esta sección del río no requería ninguna obra para evitar posibles problemas de estabilidad.

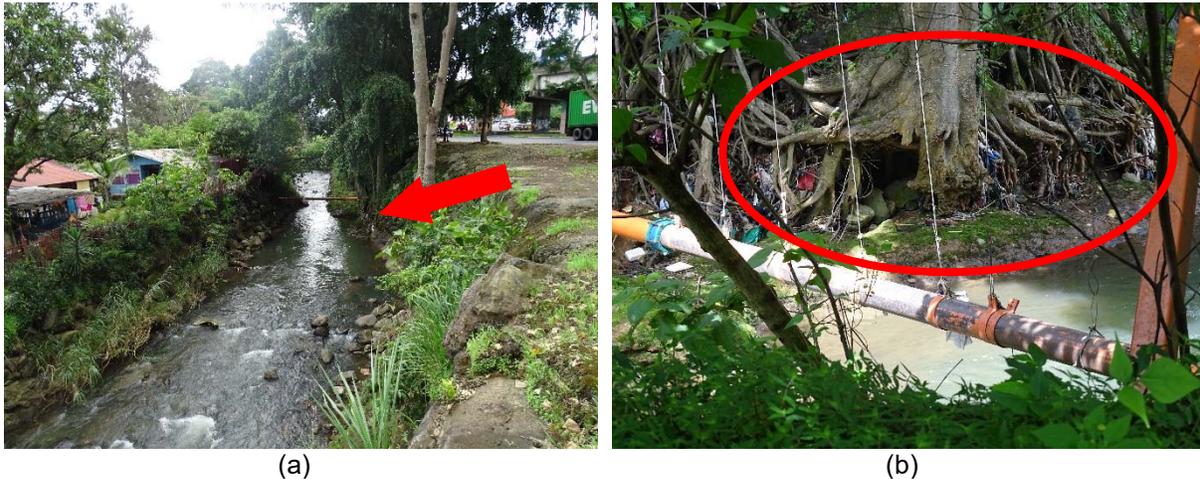
Figura 6. Condición de las raíces de árboles próximos a los márgenes del cauce del río María Aguilar

Otro aspecto observado durante la visita se relaciona con la condición de algunos de los árboles próximos y dentro de las márgenes del río María Aguilar. En el caso de la Figura 6a, se muestra la fotografía de uno de los árboles, el cual se encuentra junto a la corriente de agua y próximo a algunas

viviendas. Por su parte, en la Figura 6b, se muestra un detalle de las raíces de este mismo árbol, como se puede observar, producto de la erosión y la socavación presente en el sitio, las raíces se encuentran en una condición bastante vulnerable, por lo que se recomienda realizar una evaluación técnica de las condiciones de este árbol y otros árboles próximos para valorar las medidas técnicas y ambientales para la protección de estos y evitar cualquier riesgo a las viviendas o estructuras vecinas.

También fueron observados algunos problemas en la condición de los árboles próximos y dentro de las márgenes del río María Aguilar. Por un lado, se recomienda realizar una evaluación técnica de las condiciones de las raíces de algunos árboles, las cuales han perdido su apoyo, producto de la erosión y la socavación presente en el sitio. En otros casos, existen evidencias de que las raíces de varios de los

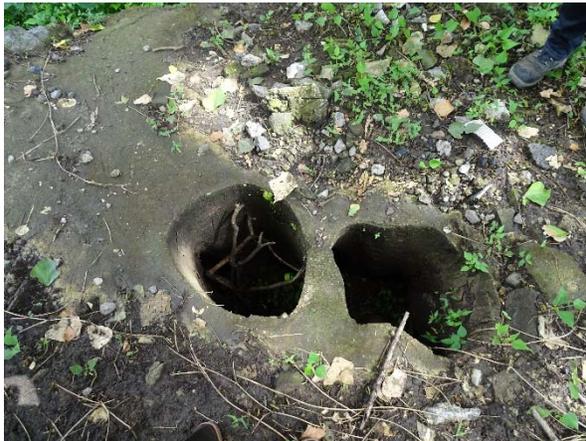
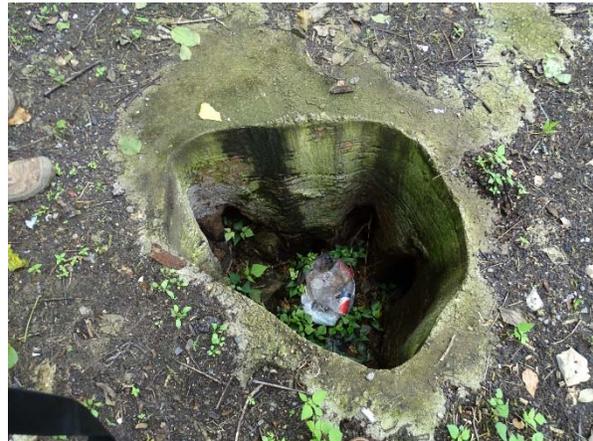
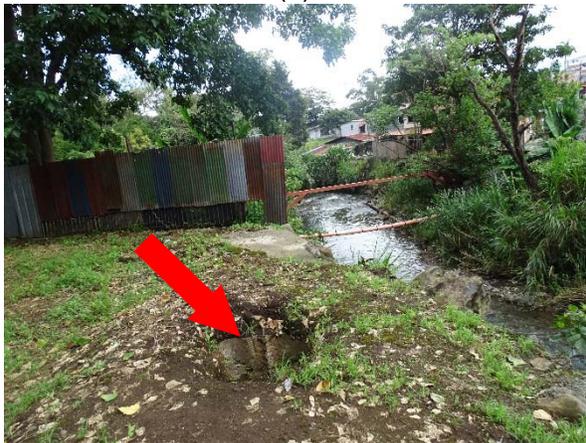
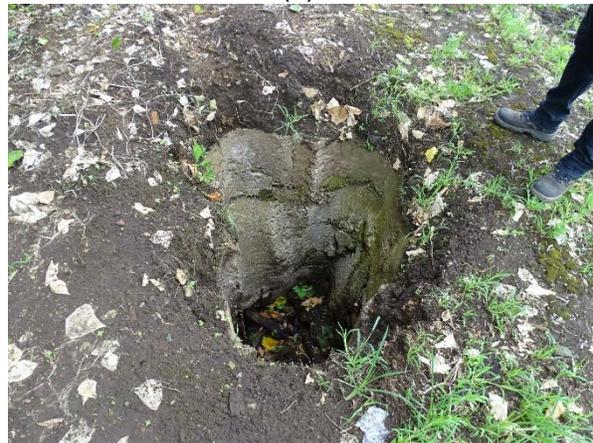
Finalmente, tal y como lo establece el manual CR-2010y MCV-2015, todas las actividades de protección de riberas deberán considerar todas las medidas requeridas de mitigación, prevención y protección del medio ambiente, de manera tal que se puedan evitar daños ecológicos y problemas socio-ambientales. Sin embargo, de la visita en campo, existen evidencias de que la parte baja de varios de los árboles (o propiamente, en las raíces) localizados en las márgenes del río María Aguilar, fueron cubiertas con concreto. Debido a esto, se sugiere hacer una valoración desde el punto ambiental, por parte de un experto, sobre las consecuencias que pudo tener esta actividad en el crecimiento y desarrollo de los árboles, puesto que, tal y como se puede observar en las fotografías de la Figura 7, se podría suponer que el concreto colocado, pudo afectar a las raíces de los árboles, evitando que éstas absorbieran adecuadamente el agua, oxígeno y otros nutrientes esenciales para la salud del árbol, lo que eventualmente, desfavoreció la salud de los árboles y su eventual muerte.

Desde el punto de vista geotécnico, los espacios vacíos dejados por los troncos y las raíces de los árboles pueden tener consecuencias para la estabilidad de los taludes en las márgenes del río María Aguilar, ya que por su localización y tamaño permiten el ingreso y la infiltración de volúmenes importante de agua en el suelo. En el caso de las Figuras 7c y 7d, las cuales corresponden a un mismo punto, se tiene que el espacio vacío dejado por el árbol se encuentra muy próximo a la corona del talud del margen izquierdo del río María Aguilar, por su tamaño, posición y profundidad, esto constituye un problema por la cantidad de agua que puede infiltrarse en el suelo. Esta agua, a su vez, puede generar un empuje hidrostático importante en el enrocado con mortero colocado en este sector. Se debe tener en consideración que, si este tipo de obras fue concebido únicamente para el control de la erosión, no será capaz de soportar la presencia de un empuje hidrostático atrás del enrocado, lo cual puede conllevar a una posible falla del enrocado. Por otro lado, desde el punto de vista del comportamiento mecánico de los suelos (deformabilidad y resistencia), la presencia del agua en el terreno puede modificar el estado de esfuerzos efectivos (que corresponde a la diferencia entre los esfuerzos totales y la presión de poros), por lo que el suelo puede sufrir deformaciones y cambios de volumen ante las cargas aplicadas y, por ende, afectar también la estabilidad de los enrocados, así como su desempeño.
